# Accident du 7/08/09

## La vision du service chargé du contrôle

**PL2 de 40'' (102cm de Ø)**

# Rupture brutale le 7 août 2009

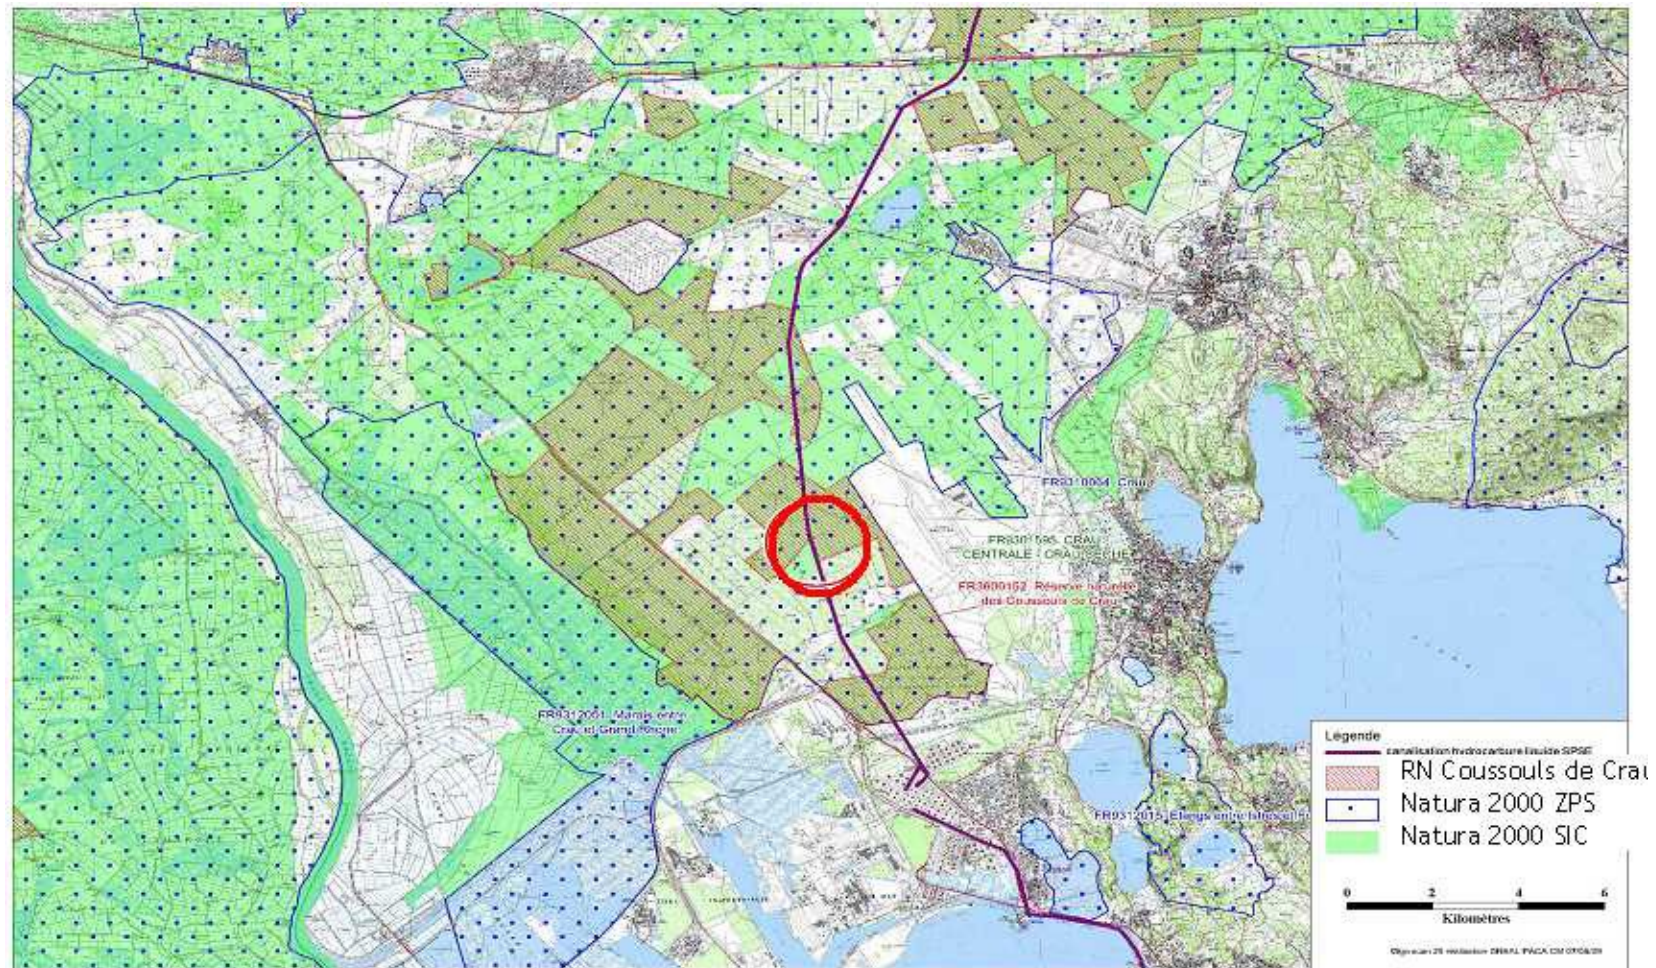
Dans la réserve naturelle de la Crau, sur un terrain du CG 13

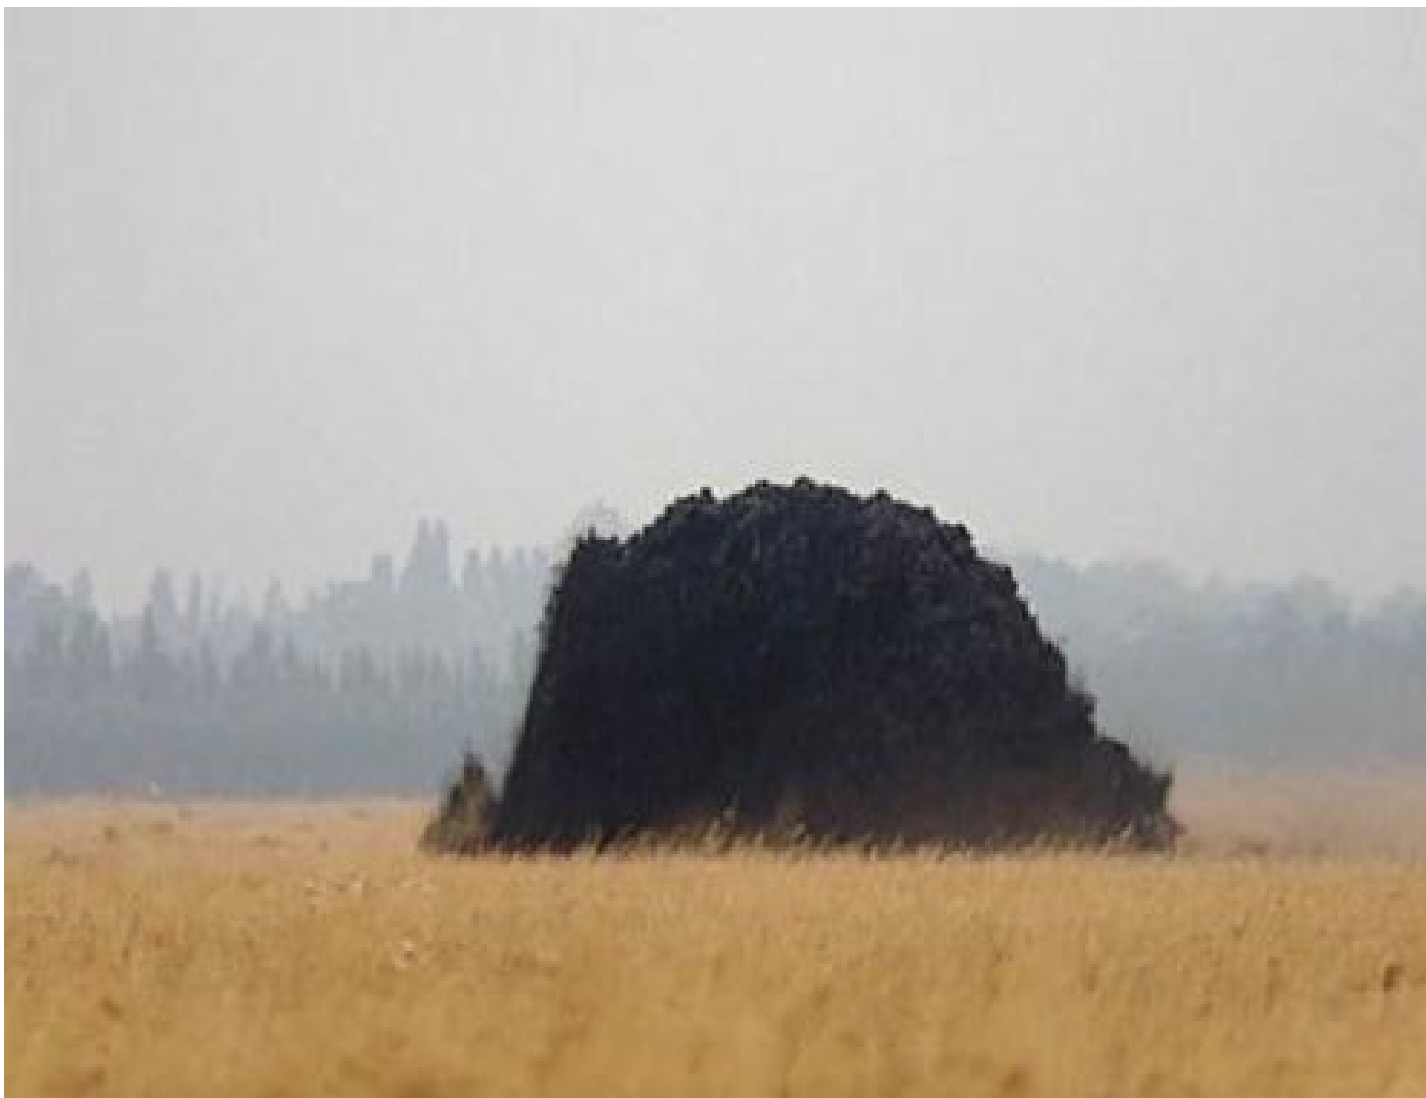
# L'accident vu par un témoin

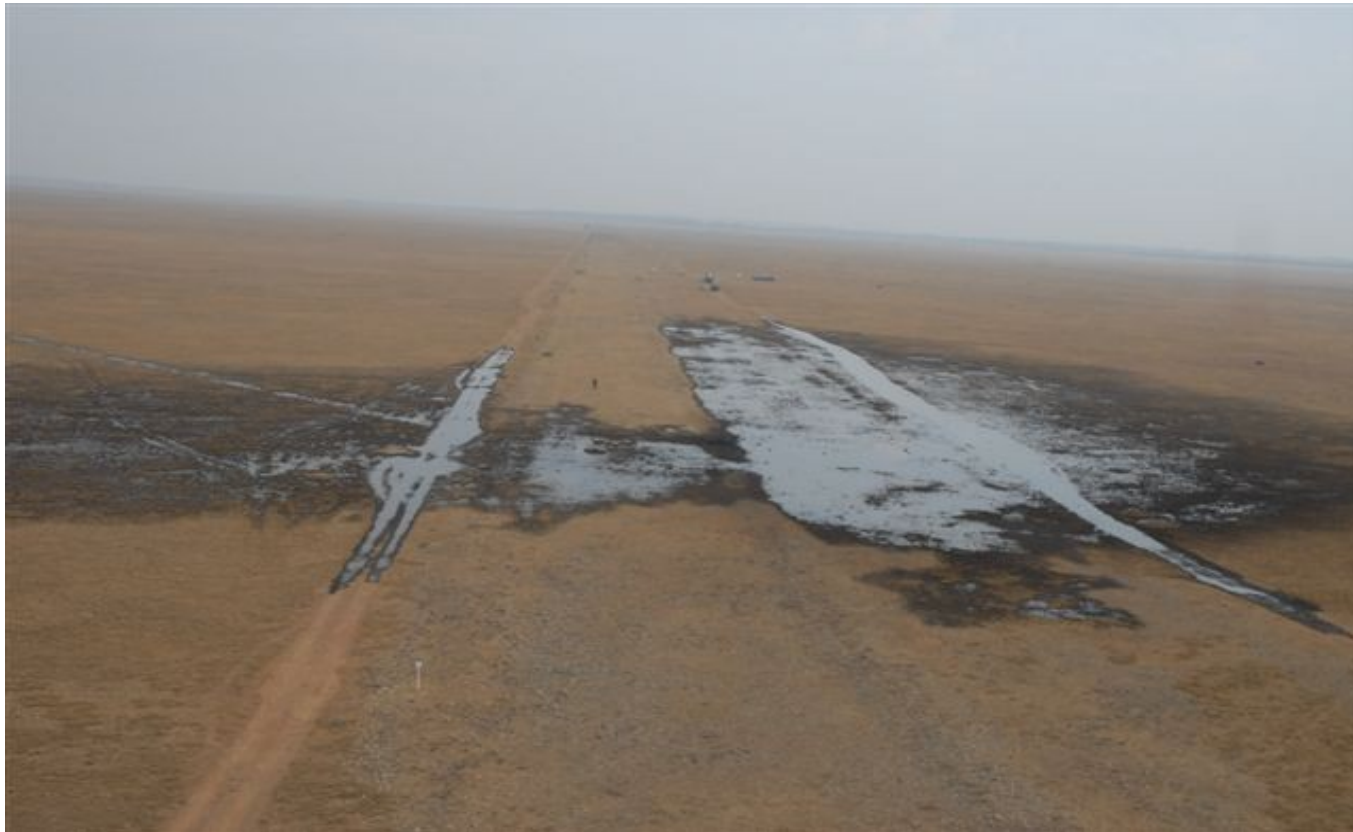
# Premières constations

Surface impactée 5 ha / 4 800 m<sup>3</sup> de brut répandus

**Sécurité** : En liaison avec les secours, mise en place d'un périmètre de sécurité

- ▶ Hydro-cureurs afin de récupérer le pétrole en surface.

11 794 m<sup>3</sup> pétrole récupérés dans les 36 premières heures

- ▶ Réalisation d'une tranchée drainante à l'ouest du lieu de la fuite, pour éviter tout risque de propagation horizontale de la fuite.
