Missions post-sismiques

RETOUR D'EXPERIENCE DES MISSIONS PARASISMIQUES DE L'AFPS

Séquence sismique d'Emilie-Romagne de Mai 2012

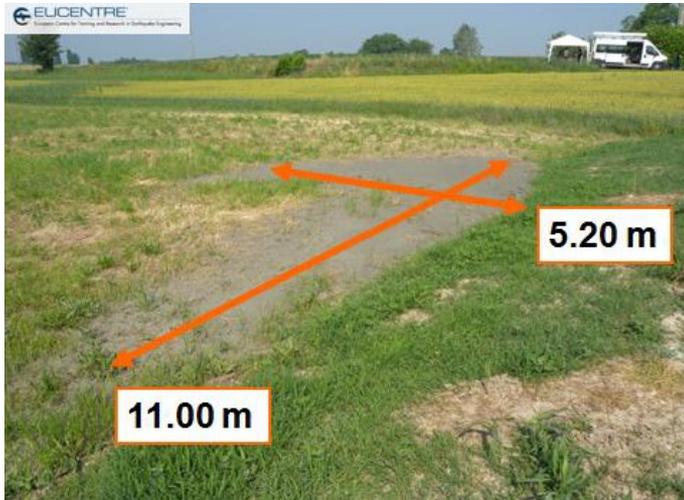
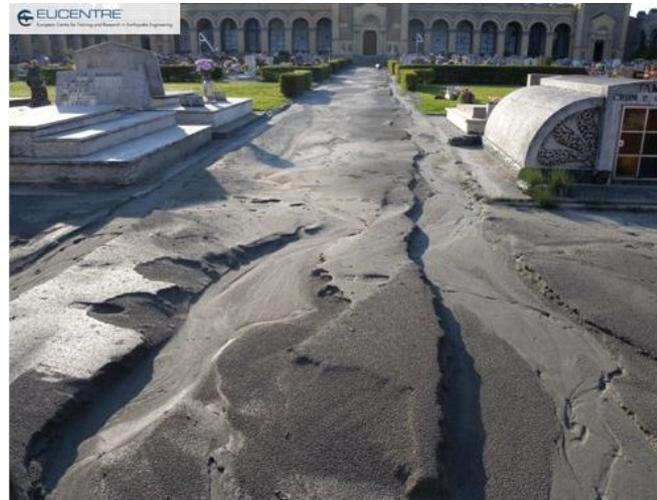
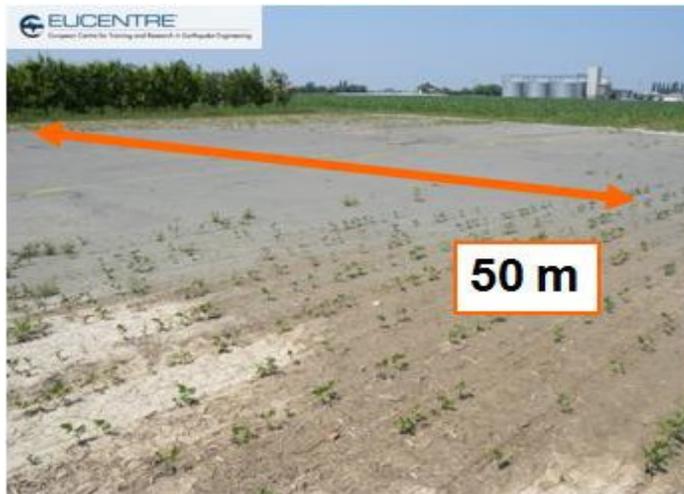
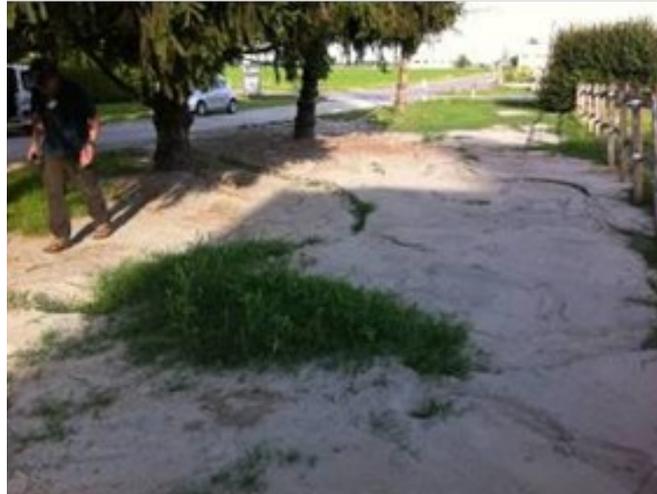
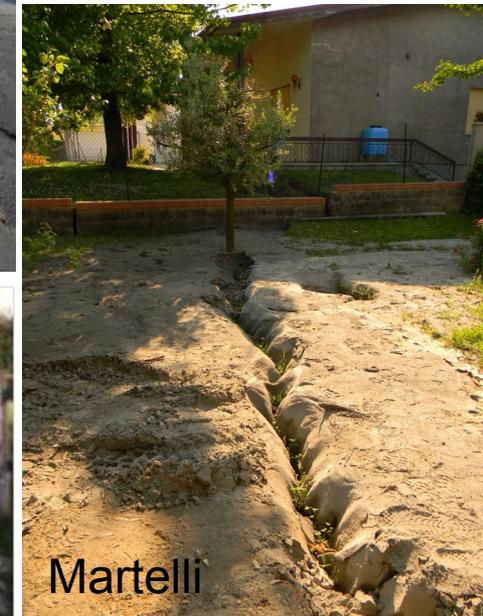
❖ Exemples des effets observés ➤ Fissures et Volcans de sable

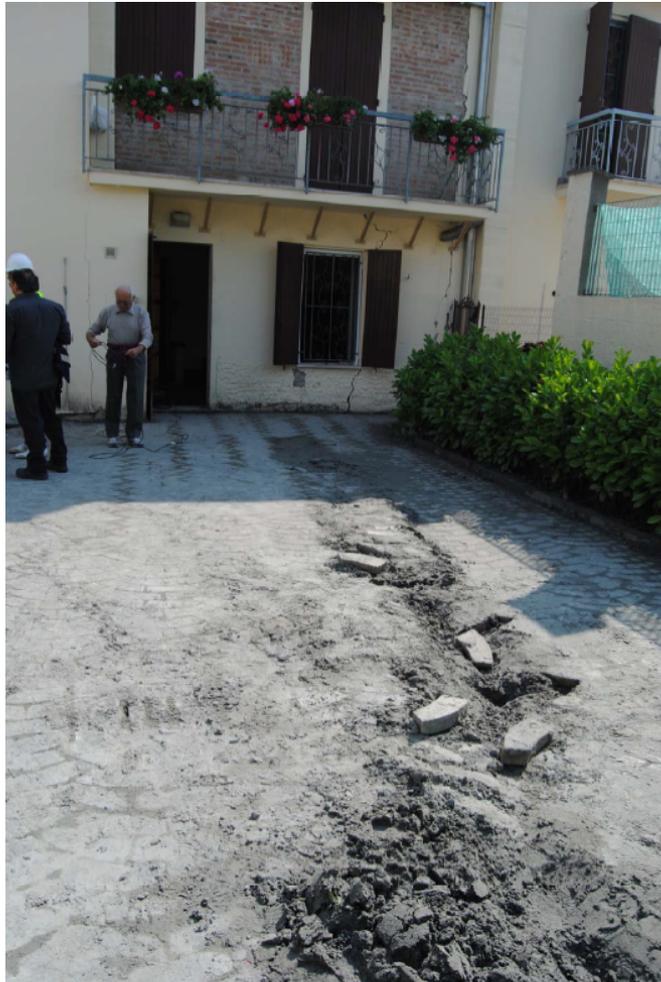
Rapport UNIFER – Université de Ferrara
Fioravante, Giretti
Fissuration du sol et du mur

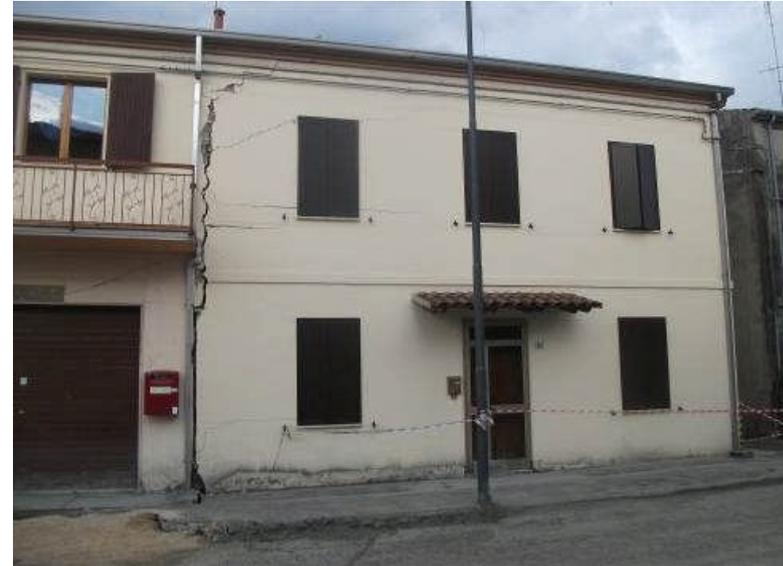
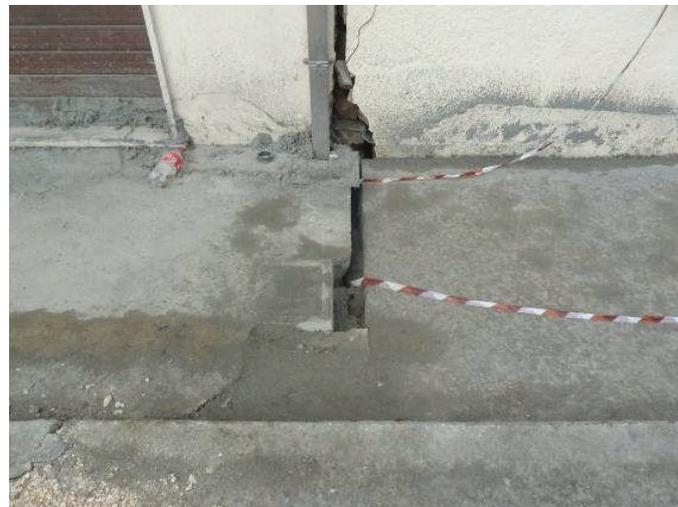
❖ Exemples des effets observés ➤ Atteinte aux bâtiments

Tassement différentiel
entre deux bâtiments

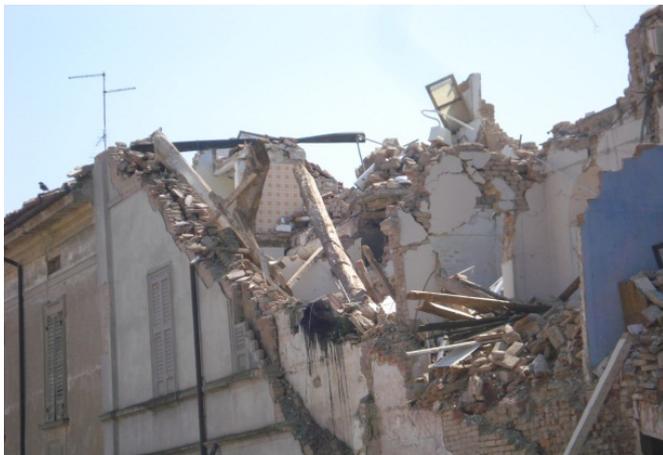
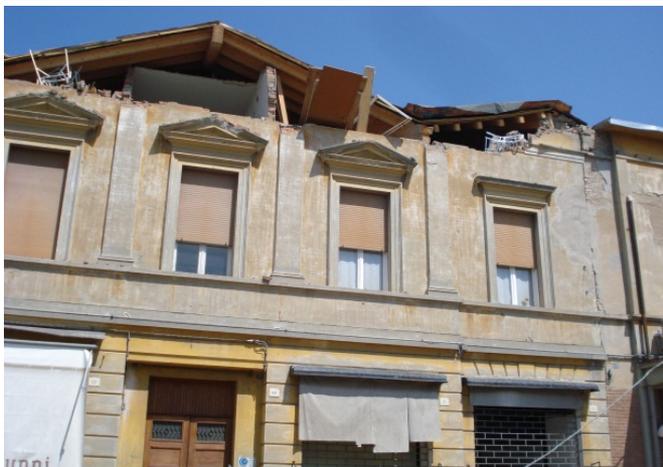
Concordia sulla Secchia

❖ Vulnérabilité « classique » du bâti ancien

- Mauvaise qualité de la maçonnerie
- Pas de liaisons satisfaisantes entre éléments verticaux orthogonaux / entre éléments verticaux et horizontaux
- Mauvaise transmission des efforts par les planchers
- Facteurs de vulnérabilité géométriques
- etc.

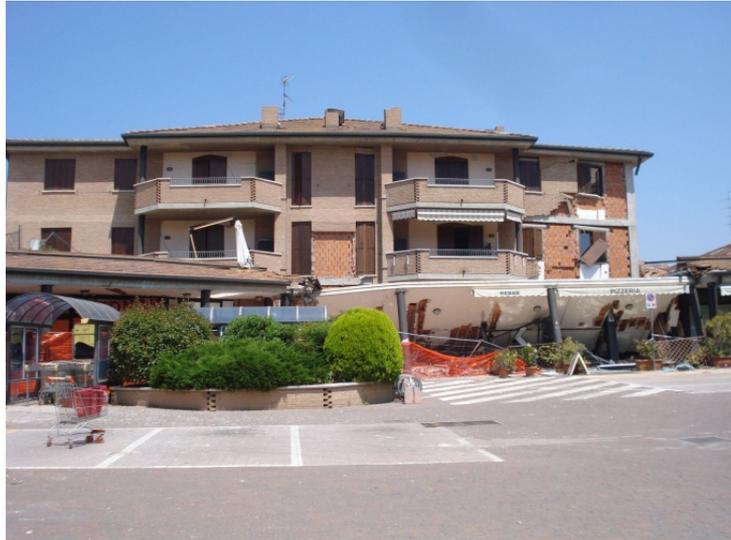
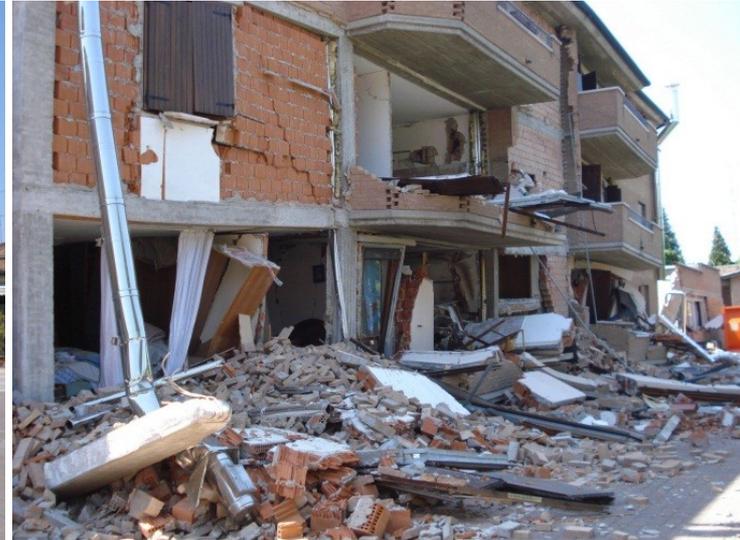
❖ Quelques cas d'effondrements partiels

Façades avant et arrière d'un bâtiment en R+4 (Cavezzo)

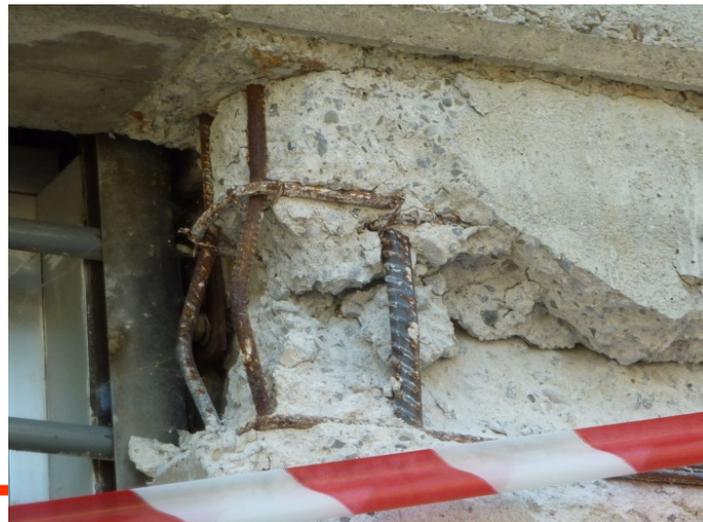
Mirandola

❖ Dommages sur l'ossature

- Formation de rotules plastiques au niveau des poteaux

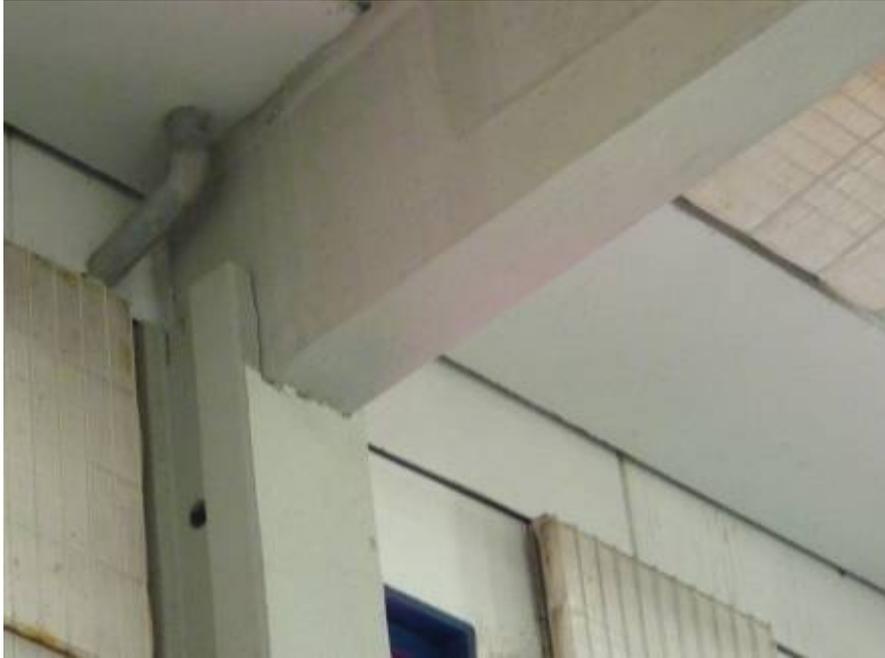
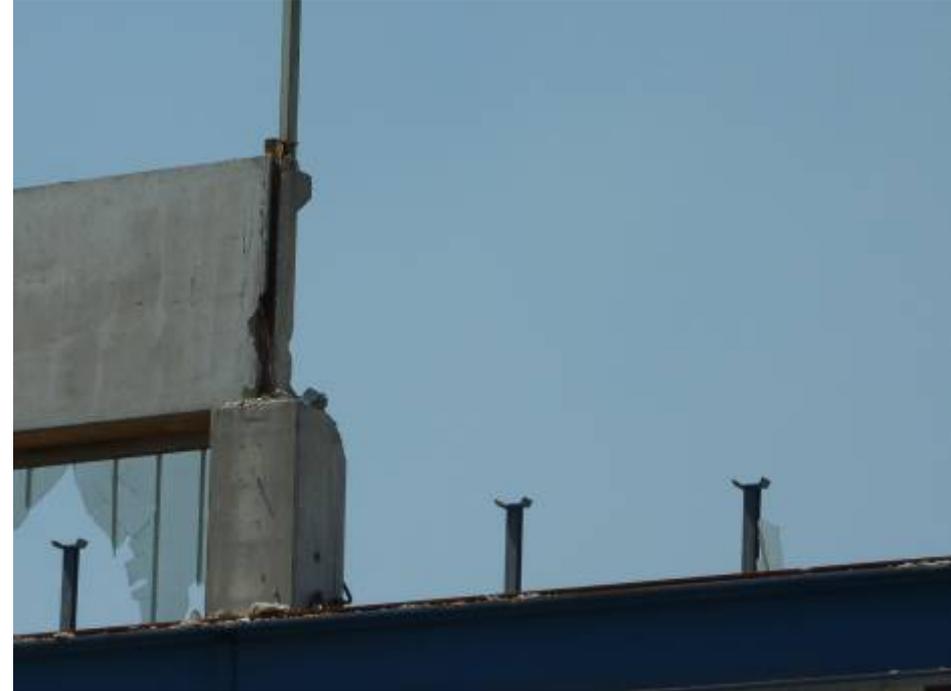
Les structures préfabriquées en béton armé

Le problème : mauvaise liaison entre les éléments

Pratique française actuelle adaptée

- ❖ **NF DTU 23.3 Ossatures en éléments industrialisés en béton (juin 2008)**
- ❖ **DDE 09 du CERIB: « Recommandations professionnelles pour les assemblages entre éléments d'ossature » (juin 2001)**
