Restauration morphologique du Tarze
Centre équestre l'Écrin d'Eden

PHASE 1
ÉTAT DES LIEUX – DIAGNOSTIC
PROGRAMME DE RESTAURATION

C2018-074-01

avril 2019

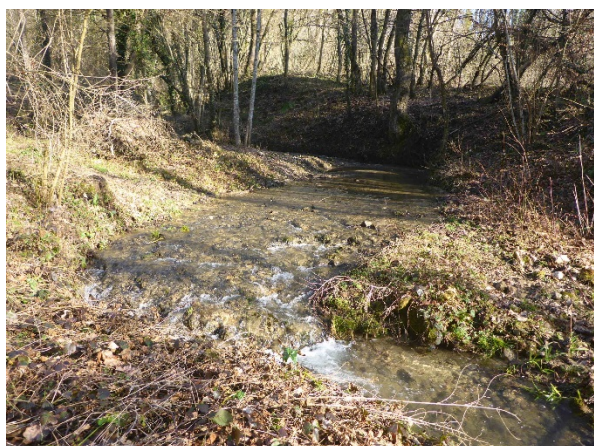
Radier calcifié à l'amont du secteur

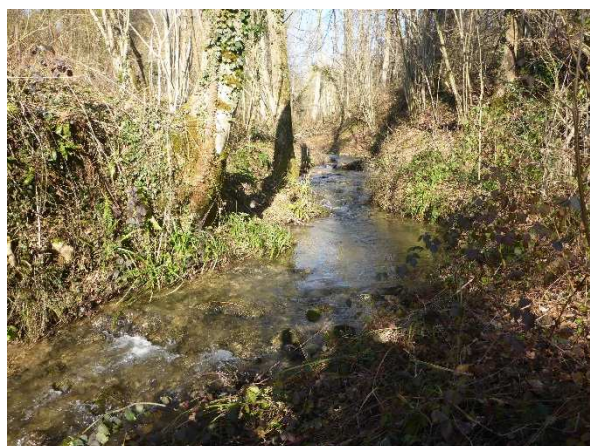
Lit légèrement sinueux avec successions de radiers

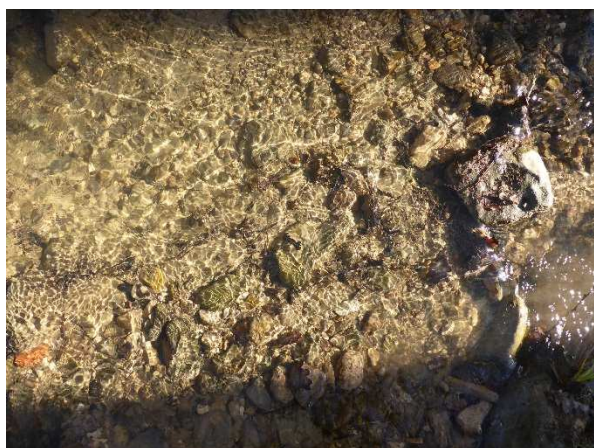
Léger colmatage du substrat

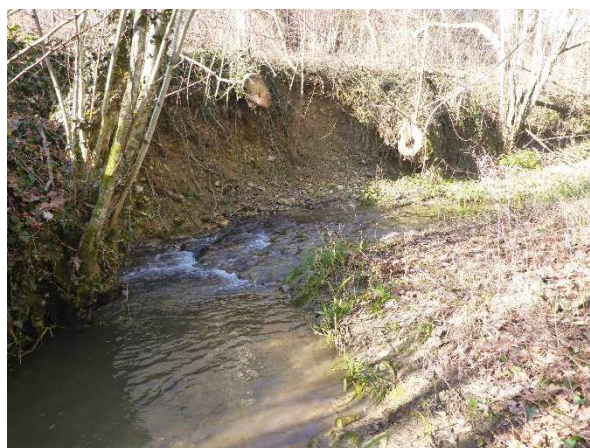
Érosion de berge en extrados

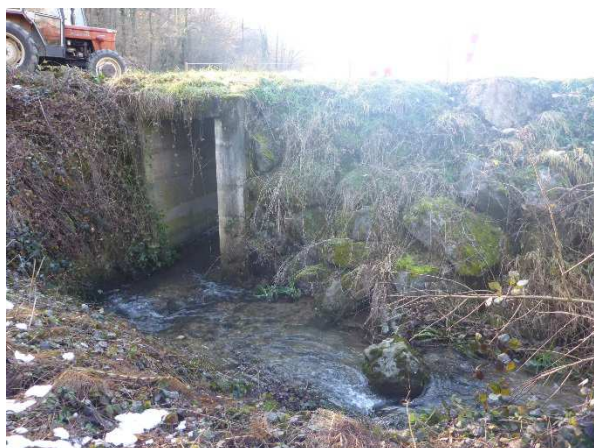
Le pont 1 constitue un obstacle à la continuité écologique du ruisseau du Tarze.

Section amont (coude prononcé et enrochements déstabilisés en rive gauche)

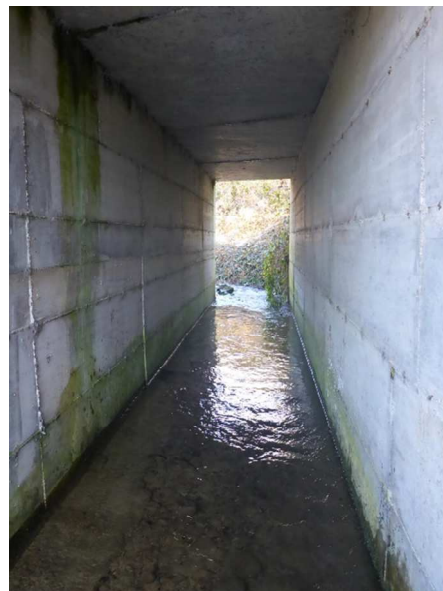
Dans l'ouvrage depuis l'aval (radier calcifié)

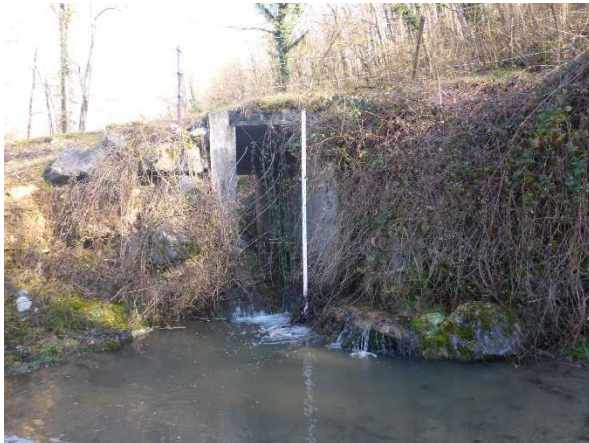
Section aval avec enrochements sur talus de la route

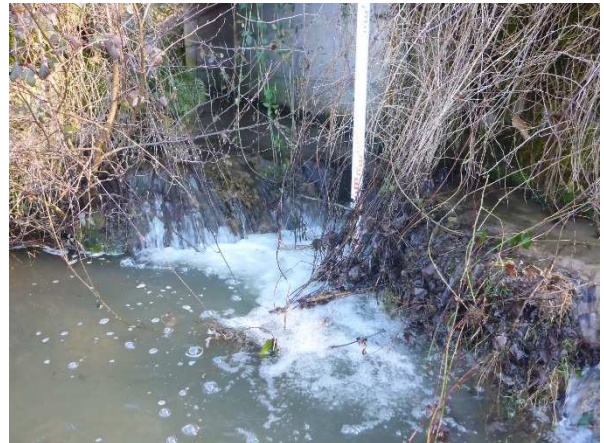
Chute en aval de l'ouvrage (0,3 m en écoulement moyen)

- **Sous le pont 1**, une contre-pente est constatée, ce qui permet de maintenir une lame d'eau minimale dans l'ouvrage, même à l'étiage.
- **La chute générée en aval du radier du pont 1** est mesurée à **0,3 m** dans les conditions de débit moyen au moment du levé. On peut considérer, au regard de la visite de terrain réalisée en étiage fin janvier 2019, que cette hauteur de chute peut aller jusqu'à 0,4 m à l'étiage.

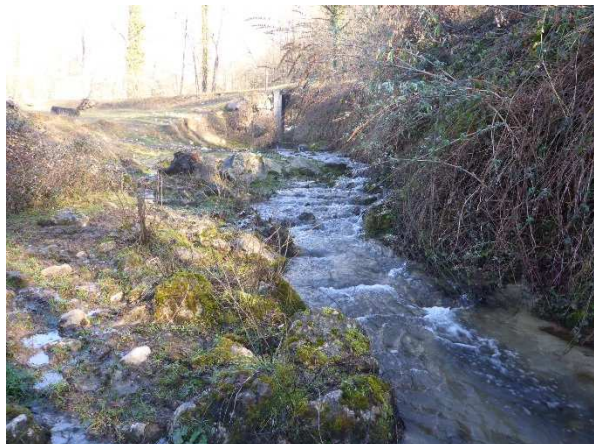
En aval de la fosse de dissipation, on trouve un radier à forte pente (>6%) composé de blocs sur près de 15 m (obstacle franchissable sous conditions pour la Truite fario – F2).

Radier en aval de la fosse de dissipation du pont 1 (obstacle à la continuité piscicole)

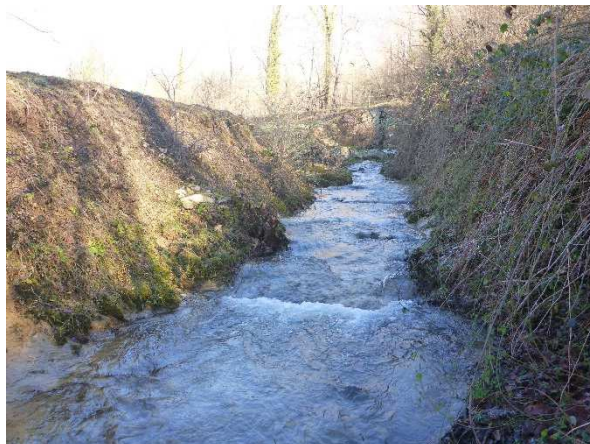
Sur le secteur 1 amont, la qualité physique du lit apparaît ainsi très dégradée du fait de l'incision généralisée du lit : absence quasi-totale d'habitat en lit mineur et déconnexion avec les berges.

Lit affleurant sur substratum molassique

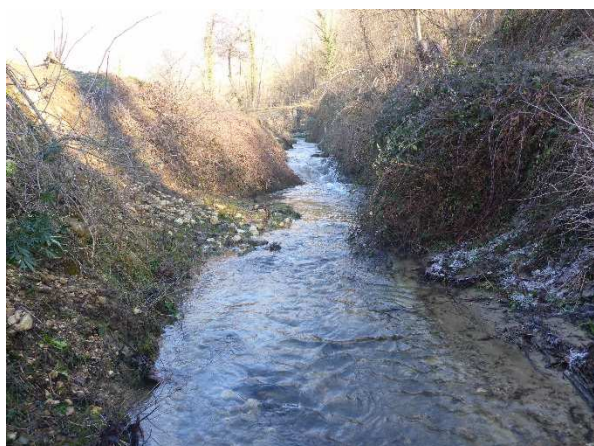
Limite aval de l'affleurement de 30 m sur le substratum molassique (obstacle à la continuité piscicole)

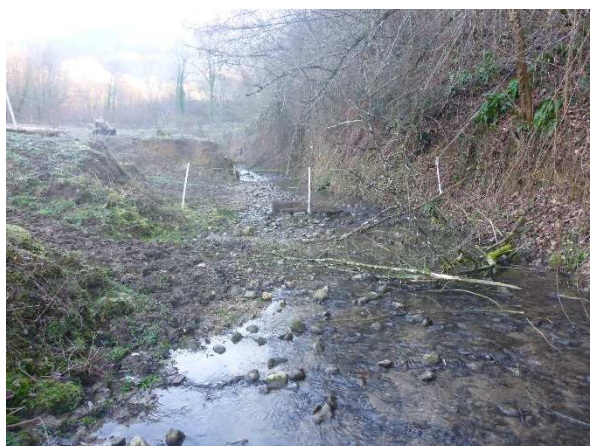
Limite aval du secteur en basses eaux (clôture de séparation entre les prés n°1 et 2)

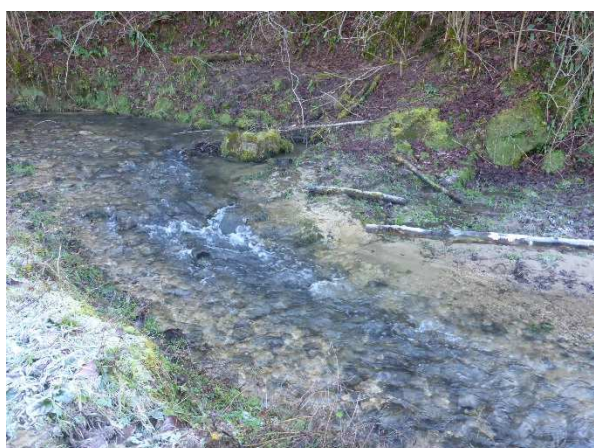
Affleurement ponctuel sur substratum en rive gauche

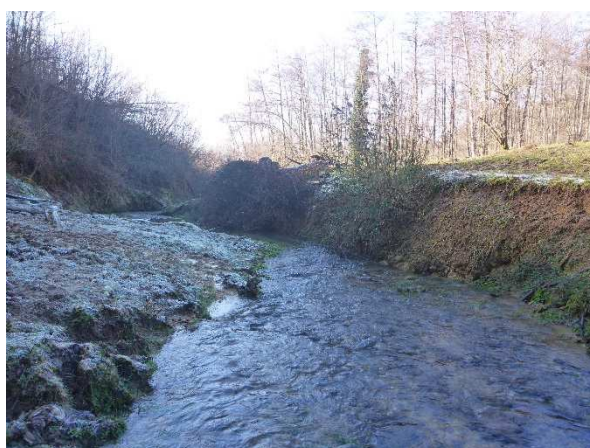
Lit sinueux entre banc (RG) et érosion de berge (RD)

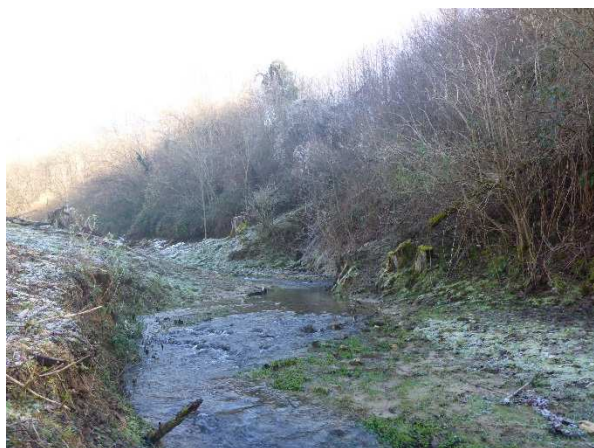
Sur le secteur 2 médian, la qualité physique est mauvaise essentiellement du fait du piétinement intense par les chevaux : la qualité des habitats en lit mineur pourrait toutefois être satisfaisante au regard des faciès d'écoulement rencontrés ; et la connexion avec la berge rive droite pourrait être améliorée (érosions et absence de ripisylve).

Lit sinueux avec bancs alternés piétinés par les chevaux

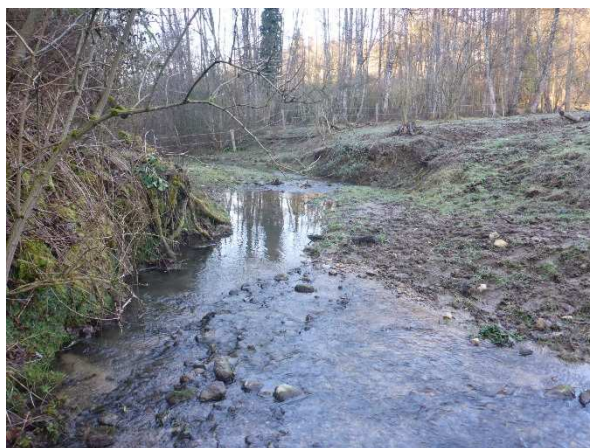
Limite aval du secteur : piétinement par les chevaux, érosion de berge et affluent RD

- Retalutage en pente douce sur les secteurs érodés (≈ 35 m).
- Mise en place d'un géotextile biodégradable de type coco sur l'ensemble du talus.
- Plantations de boutures de saules sur la moitié basse de la berge pour assurer une reprise rapide et une bonne protection contre l'érosion.
- Plantations de plants à racines nues d'essences variées (arbustes et arbres) sur la moitié haute de la berge et jusqu'à au moins 1 m en haut de berge.
- Ensemencement de l'ensemble de la berge avec des semences adaptées.

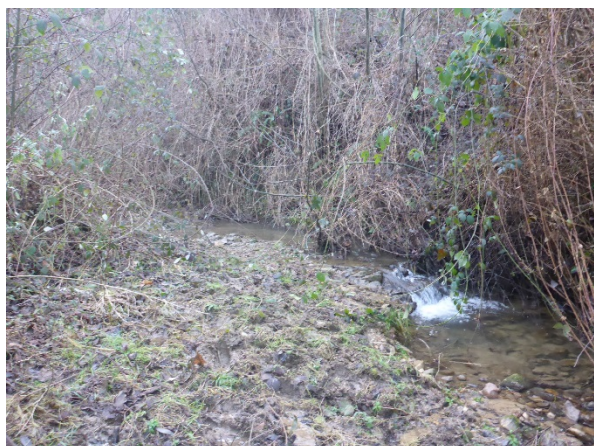
Radier calcifié et piétinement en rive droite

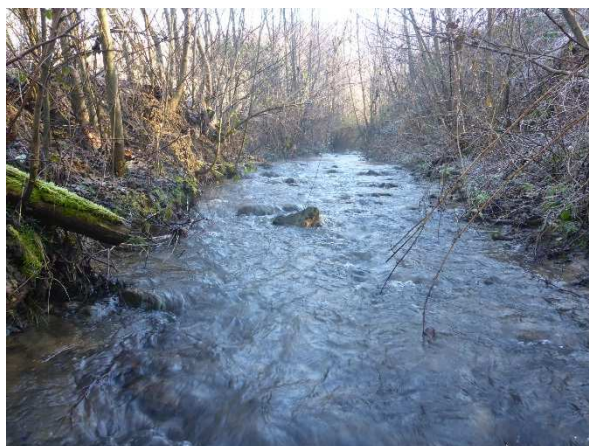
Lit rectiligne en partie médiane partiellement préservé par la ripisylve

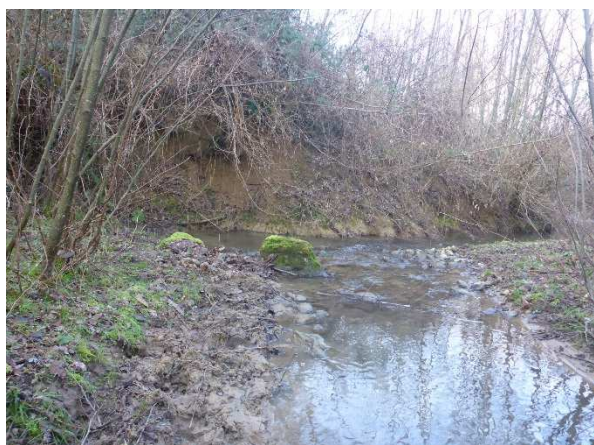
Érosion du versant rive gauche en partie aval

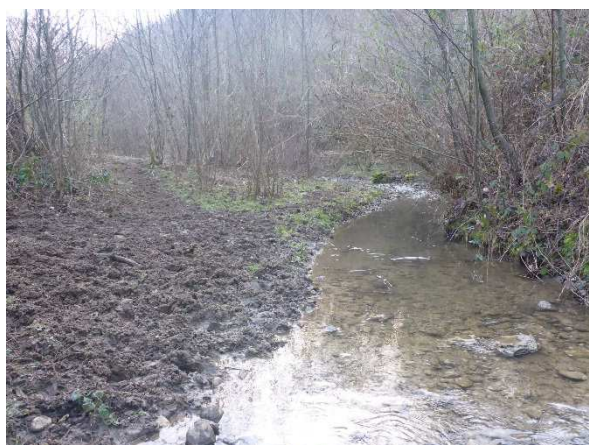
Sur le secteur 3 aval, la qualité physique est moyenne du fait d'une altération par le piétinement par les chevaux en de trop nombreux accès : en dehors de ce facteur limitant, la qualité des habitats en lit mineur est satisfaisante, de même que la connexion avec les berges (rive droite voire localement rive gauche).

Piétinement intense par chevaux sur la partie aval

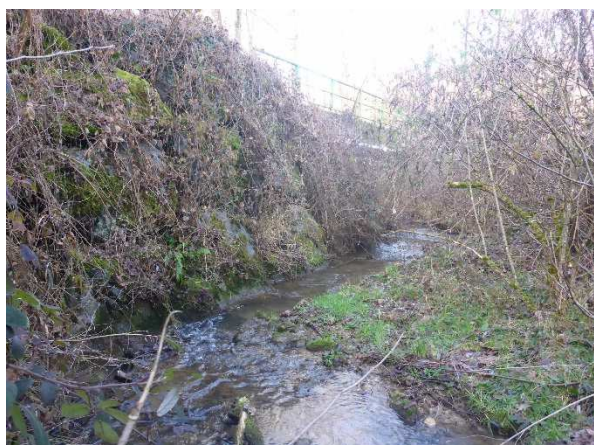
Protection rive gauche en enrochements

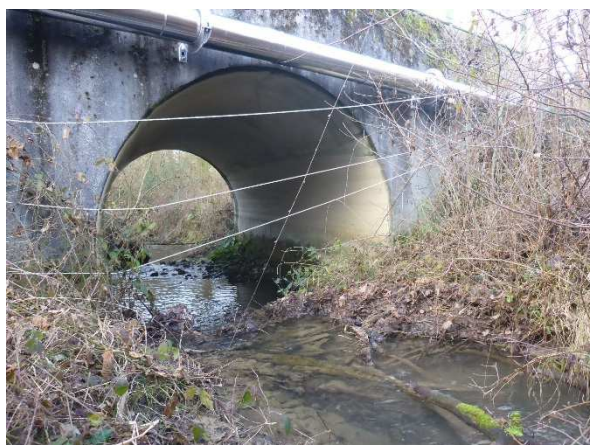
Section amont vue d'amont

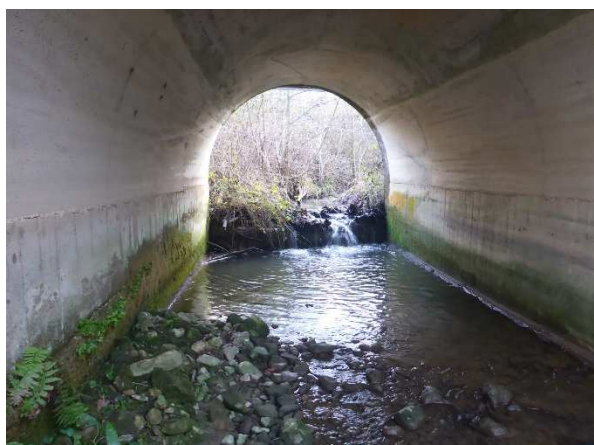
Du fait de la présence d'un embâcle important au droit de la section amont, le pont 2 constitue un obstacle à la continuité écologique du ruisseau du Tarze.

Dans l'ouvrage depuis l'aval (embâcle générant une chute de 0,6 m sur section amont)

Précisons par ailleurs que, comme pour le pont 1 à l'amont, l'entonnement du pont par un coude prononcé est propice à la formation d'embâcle : un suivi et un entretien régulier seront nécessaires afin de maintenir la capacité d'écoulement du pont et d'éviter la formation de nouvel embâcle.

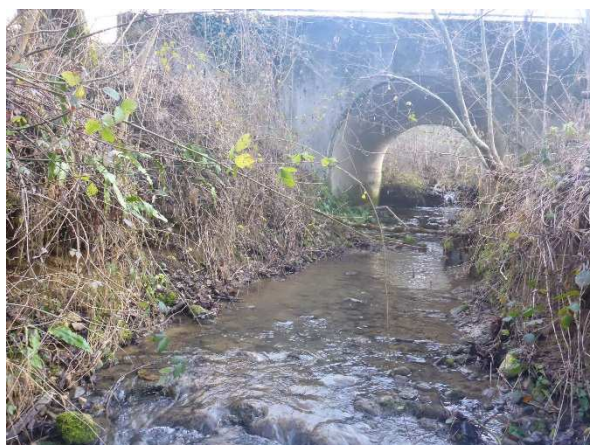
Vue d'aval de la section aval

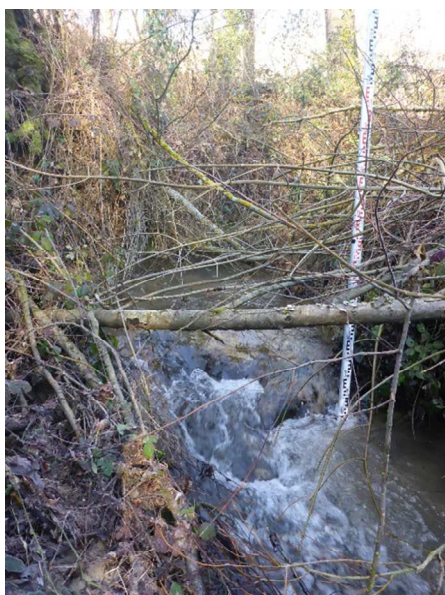
Petit seuil en enrochements en aval du pont 2 (avec rémanents de coupes de peupliers en travers de la section)

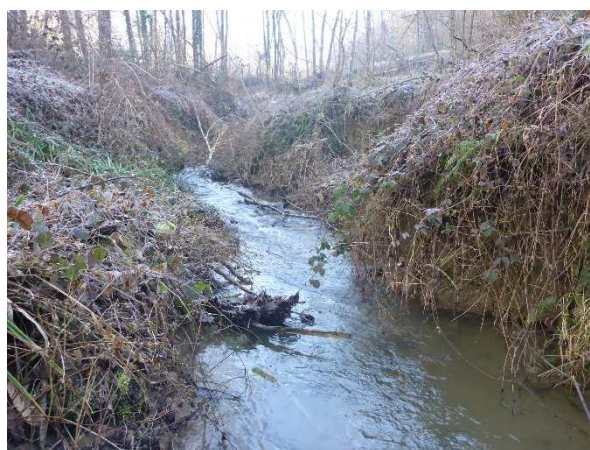
Sur le secteur en aval du pont 2, la qualité physique du Tarze est d'abord médiocre sur 50 m du fait d'une incision prononcée. Puis, le ruisseau retrouve une bonne qualité autant en termes d'habitats en lit mineur (y compris frayères), que de connexion avec les berges, et ce malgré une tendance à la calcification (voire à un colmatage) du lit, et à une quasi-absence de ripisylve (peupliers en rive gauche).

Lit incisé jusqu'à 50 m en aval du pont 2

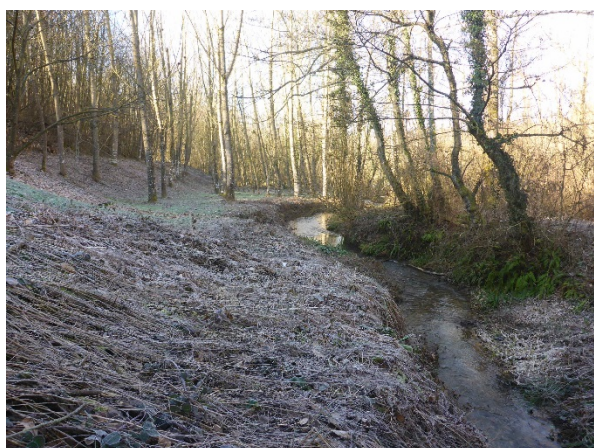
*Vallon ouvert en aval de la partie incisée (mais
berge rive gauche restant haute et érodée)*

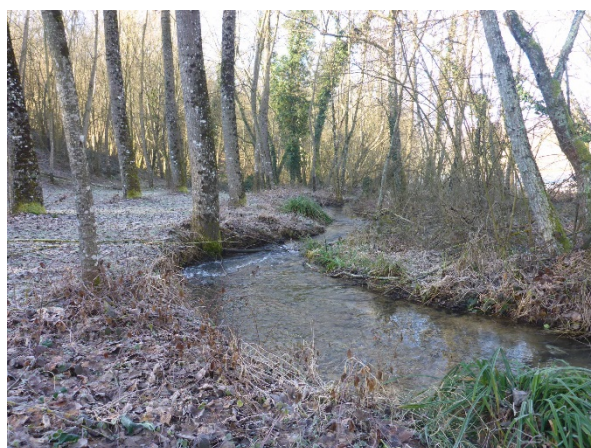
*Ruisseau sinueux et de bonne qualité en aval du
périmètre d'étude (malgré une ripisylve
discontinue et des plantations de peupliers)*

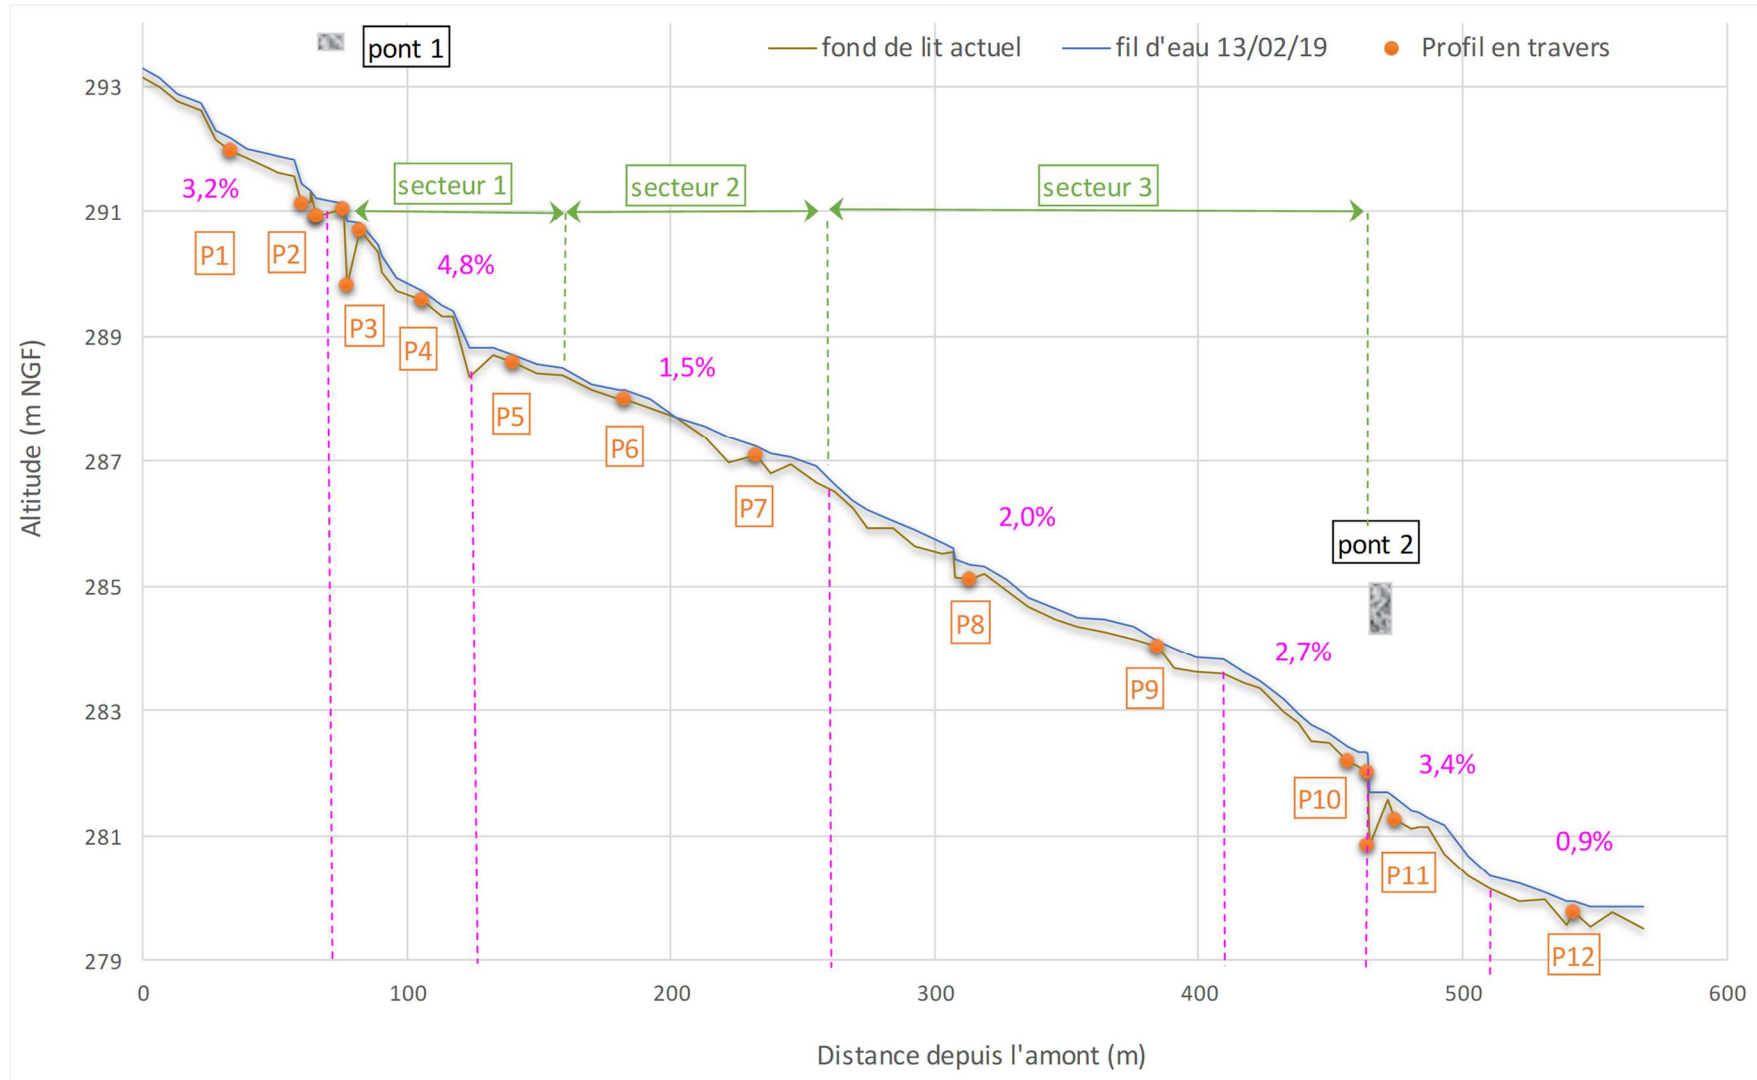
Figure 10 : Profil en long du ruisseau du Tarze sur le périmètre d'étude

Cette analyse nous permet de confirmer que les deux ponts situés aux 2 extrémités du périmètre ont un impact non négligeable sur le profil en long, ainsi que sur le morphodynamisme du ruisseau : l'état des lieux de la qualité écomorphologique du ruisseau sur le périmètre d'étude avait en effet montré la présence de deux secteurs incisés de plusieurs dizaines de mètres en aval immédiat de ces deux ouvrages.
