Commune de Pennes le Sec
Schéma Directeur d'Assainissement - Pennes le Sec
Résultats des inspections télévisées (1/5)

Localisation : Impasse des Jasmins et Rue Charles Piot Système d'assainissement : Village
Date : 10/09/2024 Entreprise : TECHNIVISION

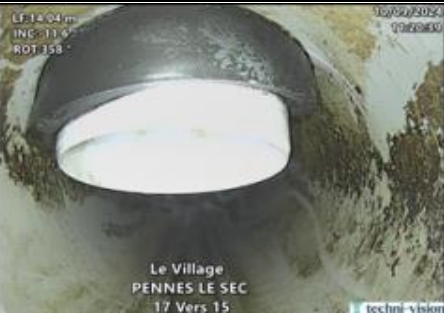
Photographie générale			Raccordement défectueux			Racines					
<div> <div> <div>Etat général du tronçon :</div> <div>Bon</div> </div> <div> <div>Nécessité de réaliser des travaux :</div> <div>Non</div> </div> <div> <div>Degré d'urgence des travaux :</div> <div></div> </div> <div> <div>Contraintes pour les travaux :</div> <div></div> </div> <div> <div>Problématique amiante :</div> <div></div> </div> <div> <div>Prof moyenne :</div> <div></div> </div> <div> <div>Année de pose :</div> <div>Non défini</div> </div> </div>											
Réseau en bon état

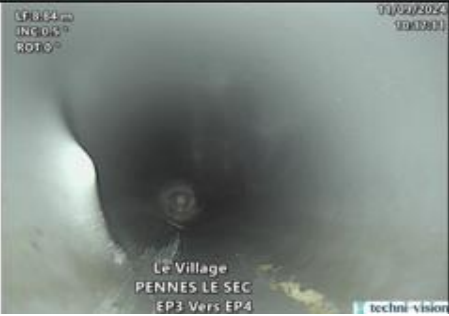
Photographie générale			Déformation verticale			Déplacement d'assemblage

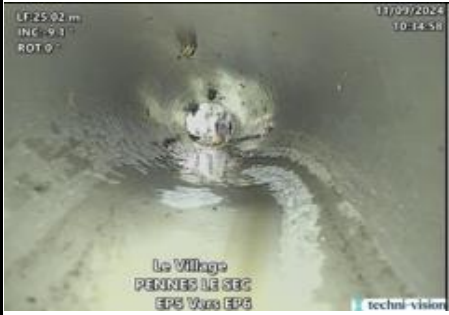
Déformation horizontale											
Conclusion											
Etat général du tronçon :		Dégradation mineure									
Nécessité de réaliser des travaux :		Non									
Degré d'urgence des travaux :											
Contraintes pour les travaux :											
Problématique amiante :											
Réseau légèrement dégradé											
		Prof moyenne :		Année de pose :		Non défini

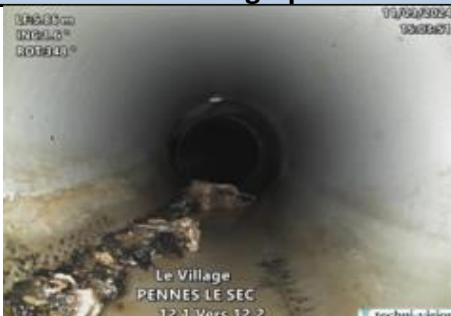
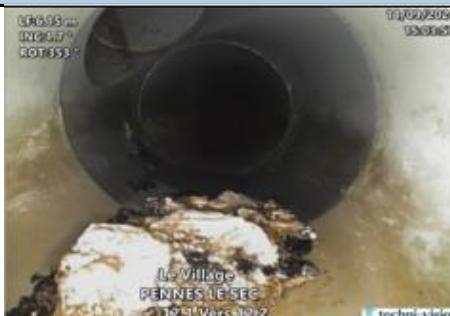
Photographie générale			Dépôt adhérent			Dépôt adhérent

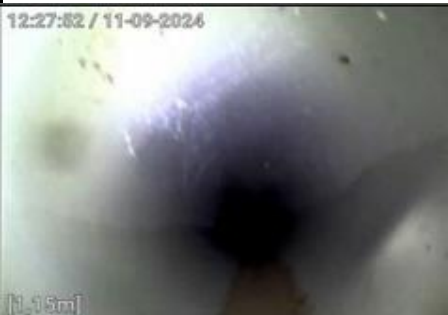
Déformation verticale											
Conclusion											
Etat général du tronçon :		Dégradation mineure									
Nécessité de réaliser des travaux :		Non									
Degré d'urgence des travaux :											
Contraintes pour les travaux :		Prof moyenne :									
Problématique amiante :		Année de pose : Non défini									
Réseau légèrement dégradé

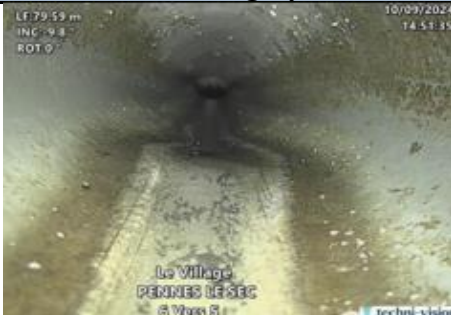
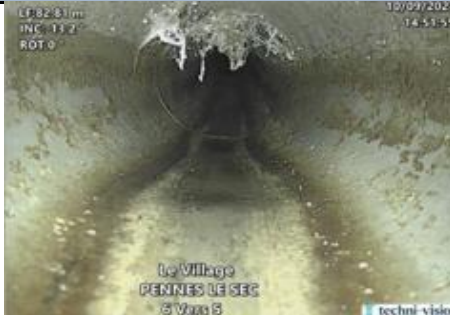
Photographie générale			Déformation horizontale			Déformation horizontale					
Conclusion											
Etat général du tronçon :		Dégradation mineure									
Nécessité de réaliser des travaux :		Non									
Degré d'urgence des travaux :											
Contraintes pour les travaux :				Prof moyenne :							
Problématique amiante :				Année de pose :		Non défini					
Réseau en bon état

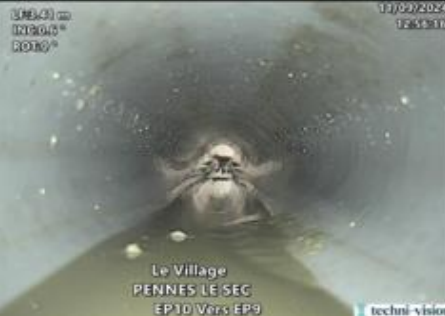
Photographie générale			Déformation horizontale			Dépôt adhérent					
<div> <div>Etat général du tronçon : Bon</div> <div>Nécessité de réaliser des travaux : Non</div> <div>Degré d'urgence des travaux :</div> <div>Contraintes pour les travaux :</div> <div>Problématique amiante :</div> </div> <div> <div>Prof moyenne :</div> <div>Année de pose : Non défini</div> </div>											
Tronçon en bon état
