## Caractérisation dans les enrobés de la présence d'amiante et de HAP

Rue du Marechal Leclerc 63000 -  
Clermont-Ferrand

Rapport n° : EL7P3/20/158

**Date du rapport** : 26/05/2020

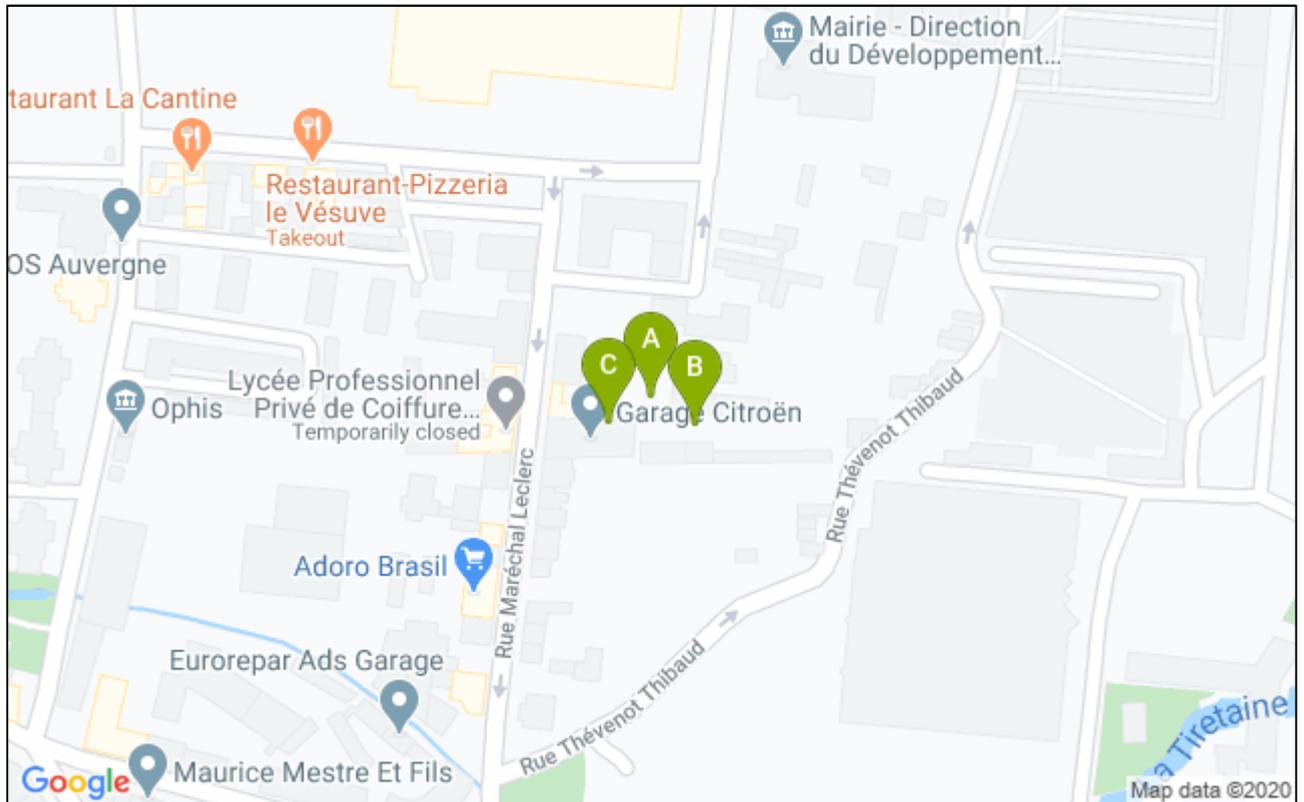
## Annexe n°1 - Plan d'implantation des carottages

A : Soco2020-C001

B : Soco2020-C002

C : Soco2020-C003

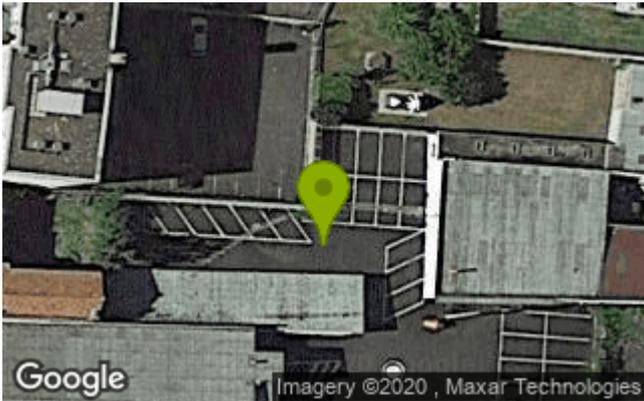
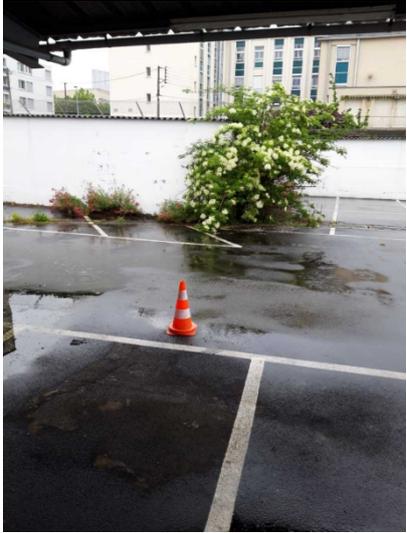
Carotte Soco2020-C001					
Adresse :	Rue du Marechal Leclerc, 63000 Clermont-Ferrand		Coordonnées Lambert 93 :	X : 706800m - Y : 6520540m	
Photographie carotte:	Référence de l'échantillon	Nature du matériau	Epaisseur (cm)	Présence d'amiante	Teneur en HAP

Soco2020-C001	Revêtement bitumineux avec granulats	4	Non	< 8 mg/kg
Plan de localisation rapproché			Photographie de l'environnement

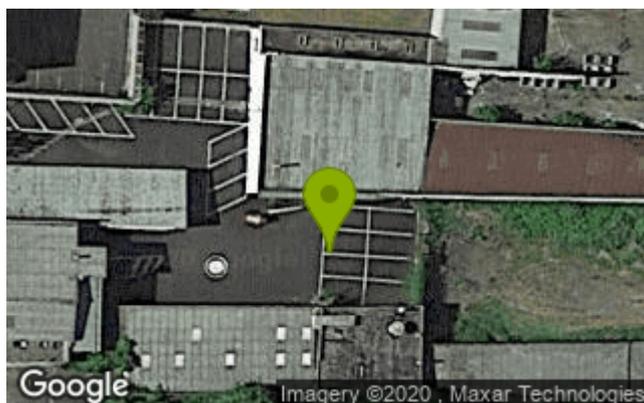
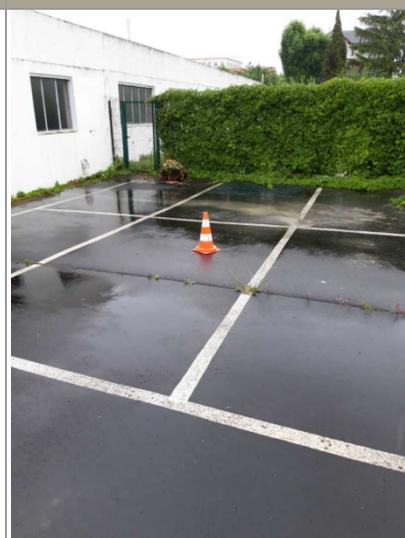
**Carotte Soco2020-C002**

Soco2020-C002	Revêtement bitumineux avec granulats	6	Non	< 8 mg/kg

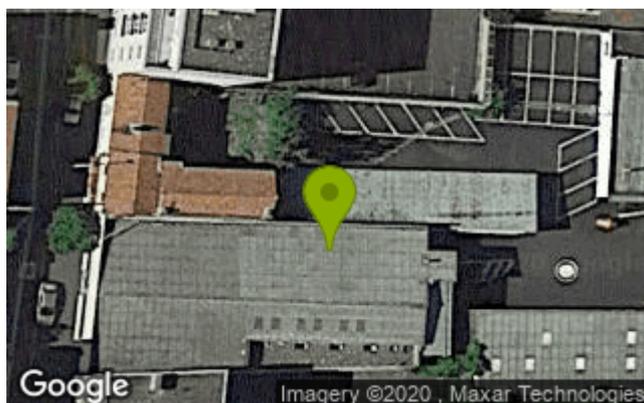
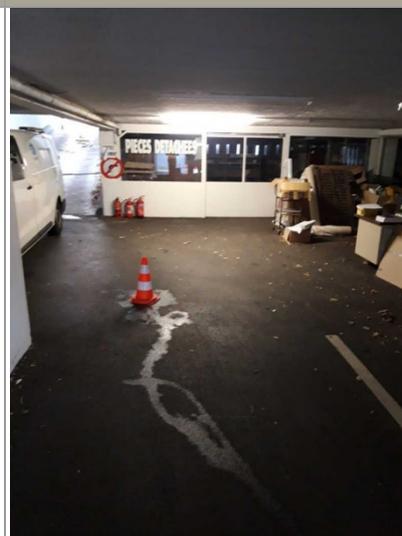
**Carotte Soco2020-C003**

Soco2020-C003	Revêtement bitumineux avec granulats	6,5	Non	<8 mg/kg
