COMMUNE DE PESCHADOIRES

*Étude
Diagnostique du
Réseau
d'Assainissement*

Rapport final

Décembre 2016

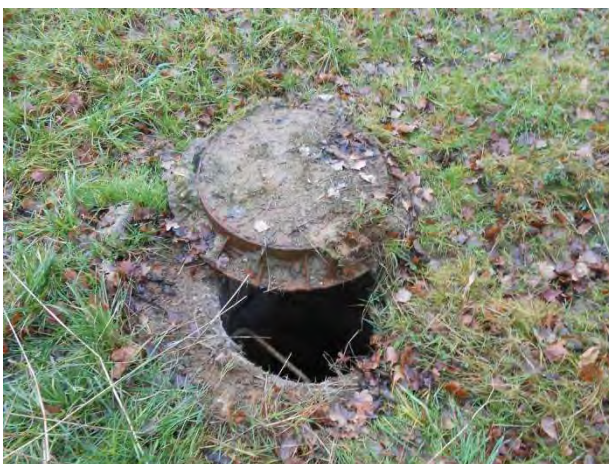
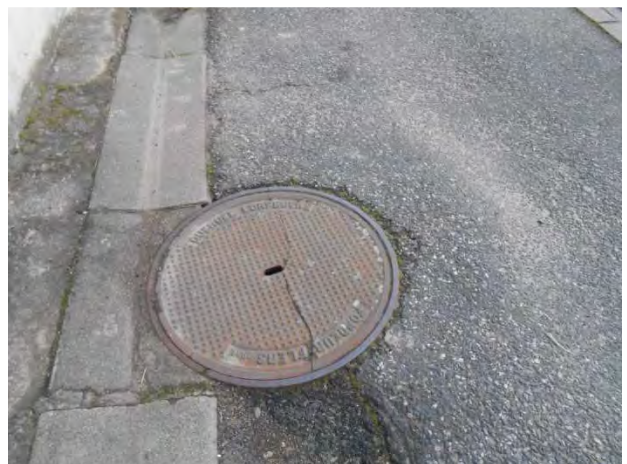
Tampons des regards 21 (descellé) et 145 (cassé)

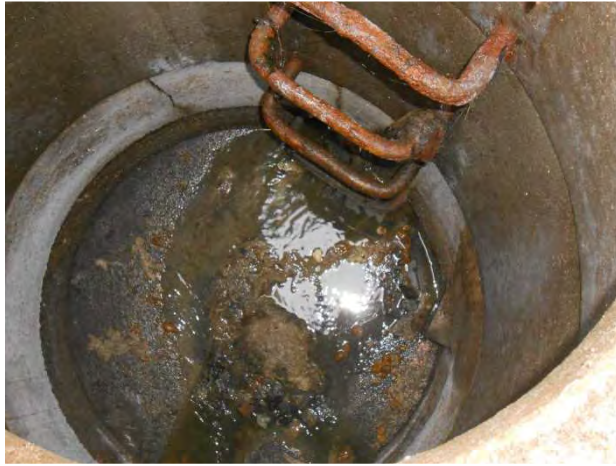
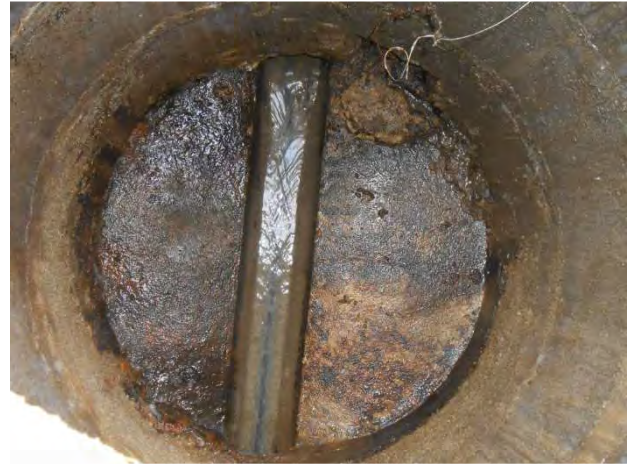
Ces défauts peuvent être mineurs ou importants selon l'ampleur des dégâts, à traiter au cas par cas.

Fissures et perforations aux regards 89 et 99

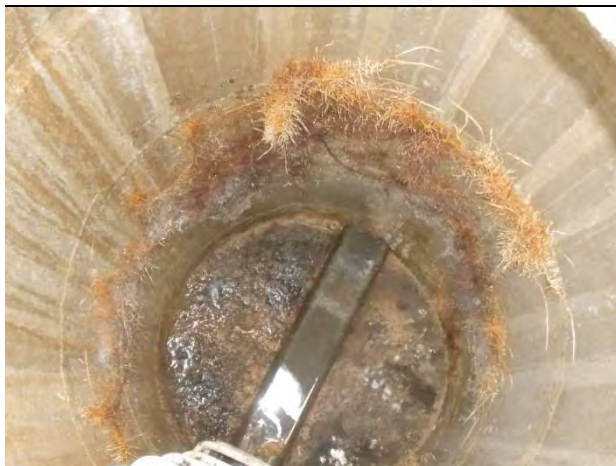
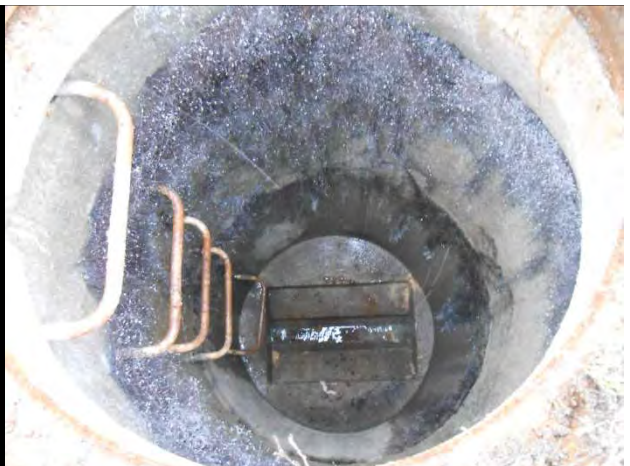
Ces défauts importants nécessitent généralement une reprise complète du regard.

Racines aux regards 14 et 225

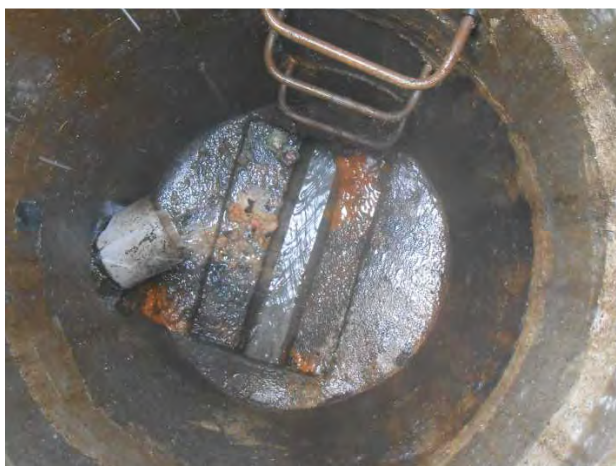
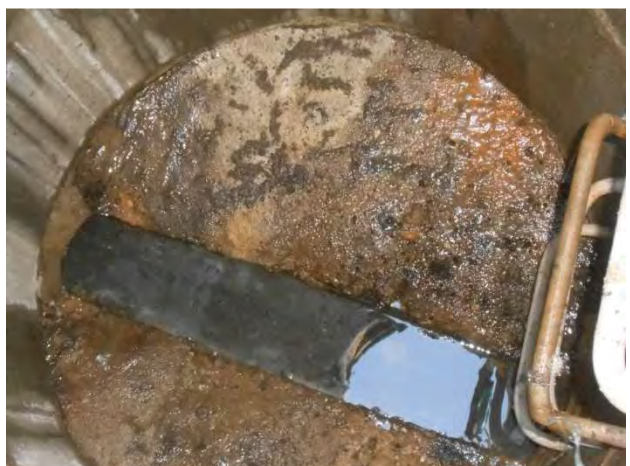
Infiltrations aux regards 189 et 354

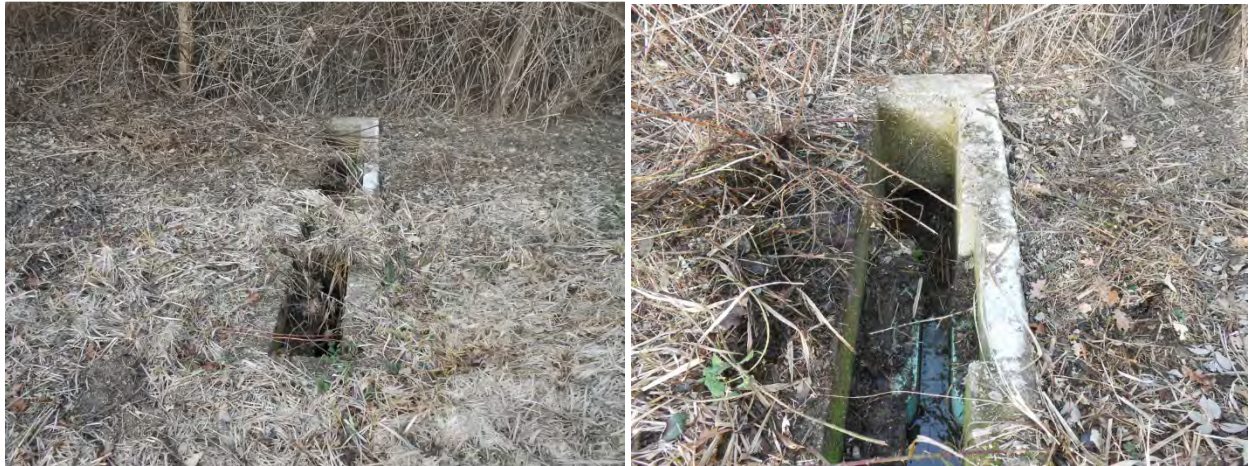
- Bon entretien des espaces verts de la station d'épuration mais des déchets de taille et de tonte font obstacle au bon écoulement des effluents dans le canal de mesures.

Canal de mesures avec déchets végétaux

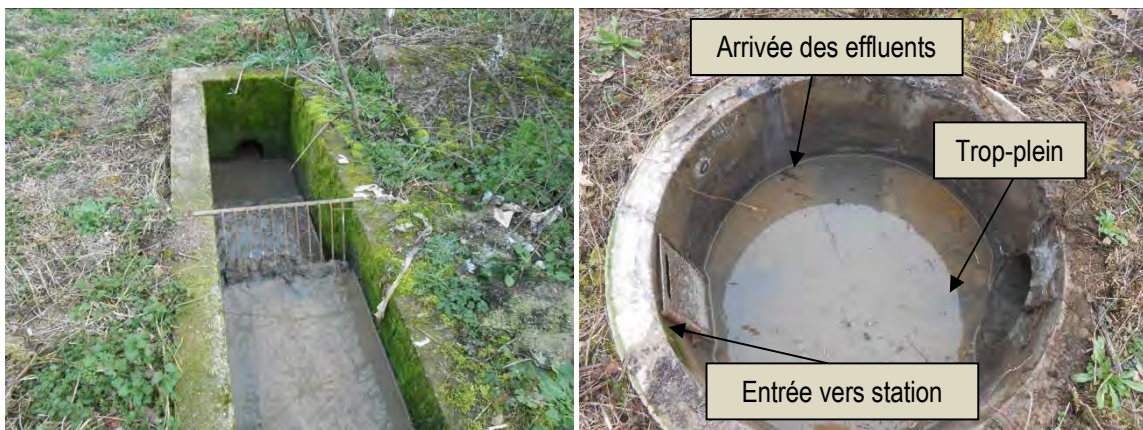
- Lors de nos différents passages, des déversements d'effluents brutes au fossé par le déversoir d'orage étaient récurrents. Le déversoir d'orage déversait car le réseau était en charge à cause du dégrilleur pas assez souvent nettoyé.

Dégrilleur non nettoyé et déversoir en charge

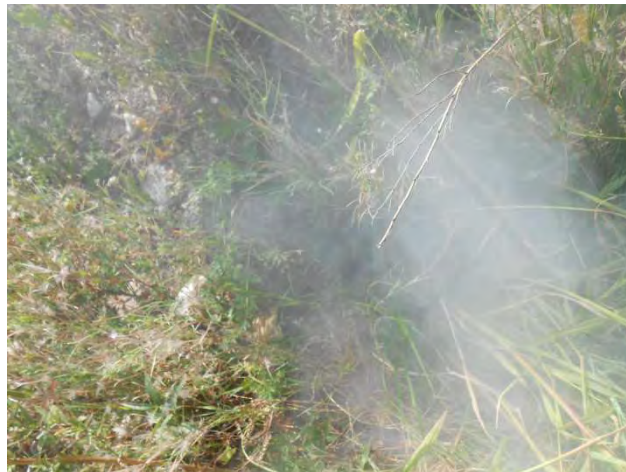
Le remplacement de cette antenne DN 200 PVC, d'une longueur de 200 mètres, couplé à la connexion du fossé au réseau pluvial permettrait d'éliminer 0,80 m³/h d'eaux parasites et éliminerait également un apport d'eaux de pluie au réseau d'eaux usées.

Sortie de fumée au fossé de l'impasses des Tulipes

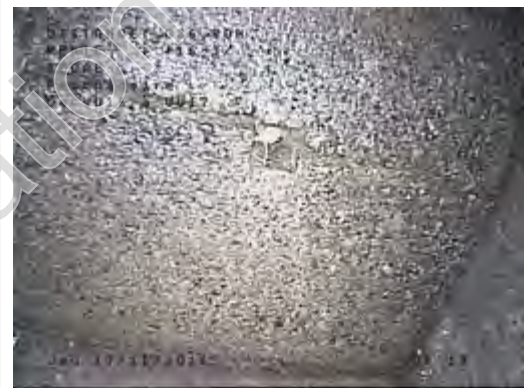
(BDD.A) Niveau d'eau - effluent clair (radier visible) : Niveau=<5%
 (BDB) *Recouvrement avec l'inspection dans le sens opposé : arrivée au point d'arrêt déjà renseigné*
 (BDB) *Tampon du regard borgne fissuré*

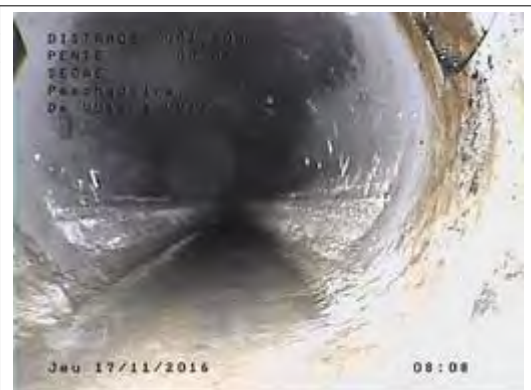
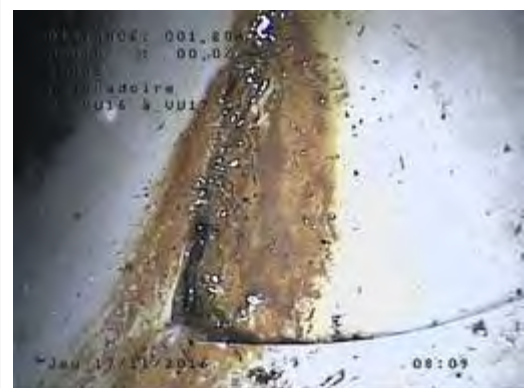
Distance	Pente	Compteur
1.20 ml	0.0 mm/m	01:17:08

(BDD.A) Niveau d'eau - effluent clair (radier visible) : Niveau=10%
 (BBF.B) *Infiltration - goutte à goutte*
 (BAB.C.C) *Fissure(s) - fissures ouvertes - complexes*

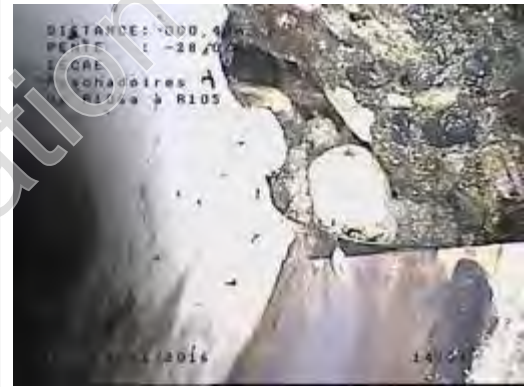
(BDD.A) Niveau d'eau - effluent clair (radier visible) : Niveau=<5%
 (BDB) *Jonction regard de visite - canalisation*
 (BAC.A) *Rupture / Effondrement - rupture*
 (BAO) *Sol visible par le défaut*
 (BBF) *Infiltration*

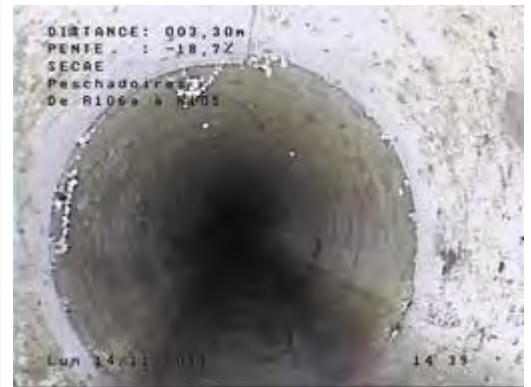
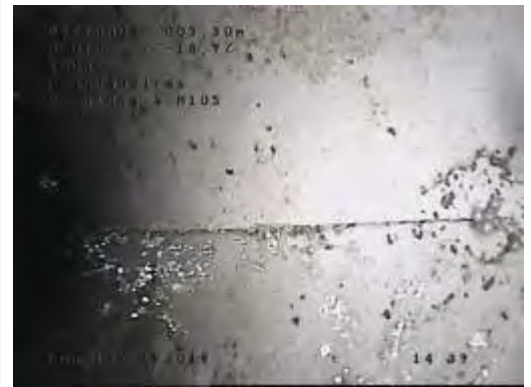
Distance	Pente	Compteur
3.20 ml	-18.7 mm/m	00:05:23

(BDD.A) Niveau d'eau - effluent clair (radier visible) : Niveau=<5%
 (BAB.C.A) *Fissure(s) - fissure ouverte - longitudinale à 12 heures*

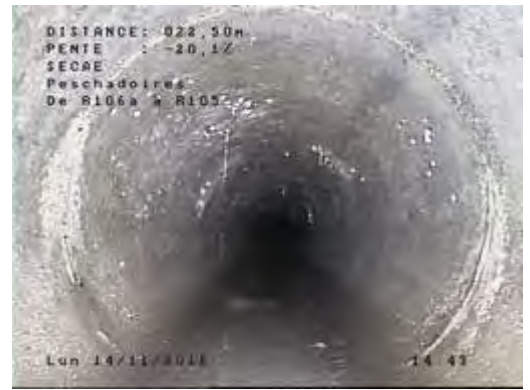
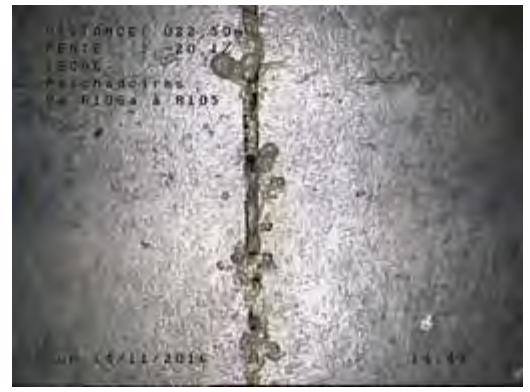
Distance	Pente	Compteur
22.50 ml	-20.1 mm/m	00:08:57

(BDD.A) Niveau d'eau - effluent clair (radier visible) : Niveau=<5%
 (BAB.C.B) Fissure(s) - fissure ouverte - circonférentielle

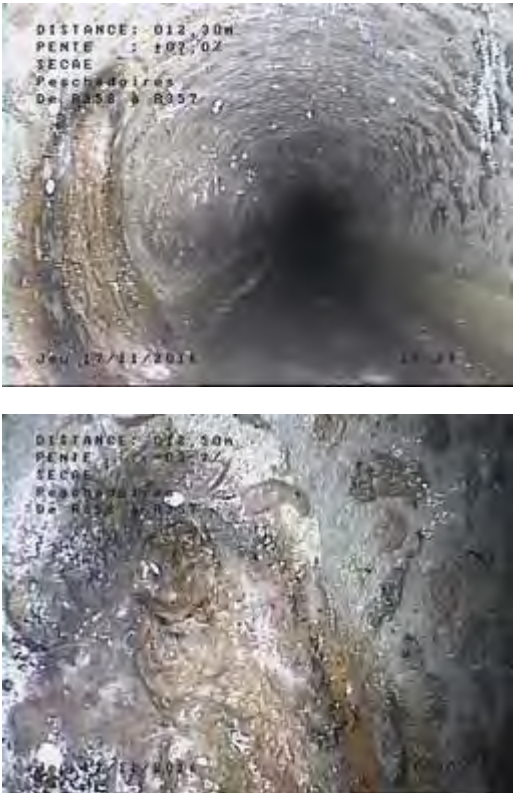
Distance	Pente	Compteur
12.50 ml	-3.7 mm/m	02:36:05

(BDD.B) Niveau d'eau - effluent trouble ou coloré : Niveau=10%
 (BAC.A) Rupture / Effondrement - rupture à 10 heures
 (BBF) Infiltration
 (BAO) Sol visible par le défaut

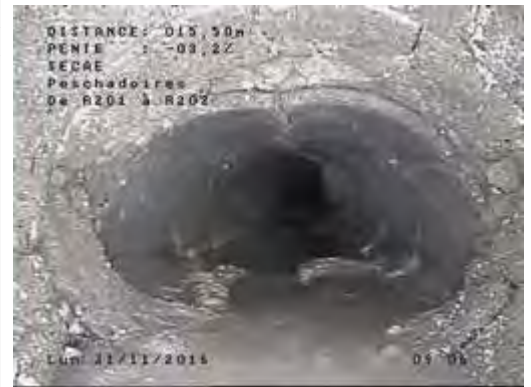
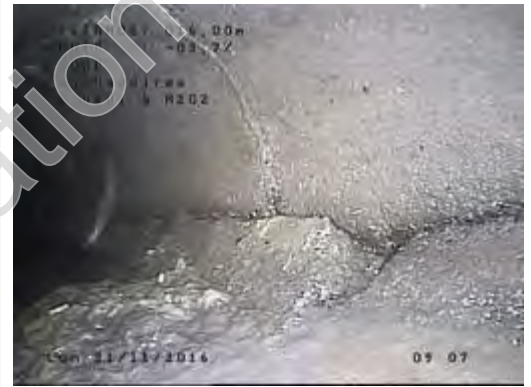
(BDD.B) Niveau d'eau - effluent trouble ou coloré : Niveau=10%
 (BAB.C.C) Fissure(s) - fissures ouvertes - complexes
 (BAC) Rupture / Effondrement

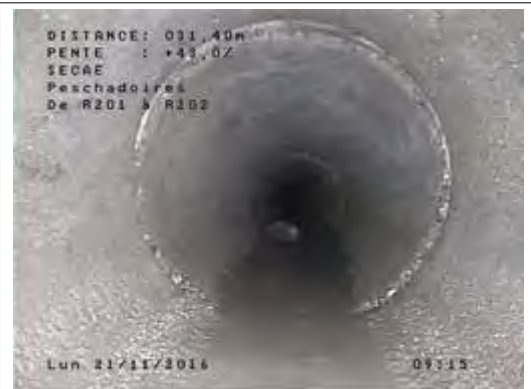
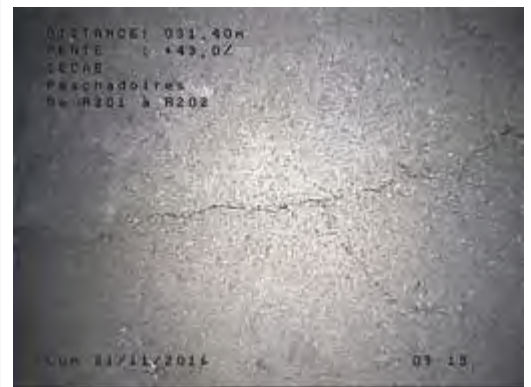
Distance	Pente	Compteur
31.40 ml	43.0 mm/m	04:45:38

(BDD.B) Niveau d'eau - effluent trouble ou coloré : Niveau=10%
 (BAB.C) Fissure(s) - fissure ouverte à 12 heures (Début 5)

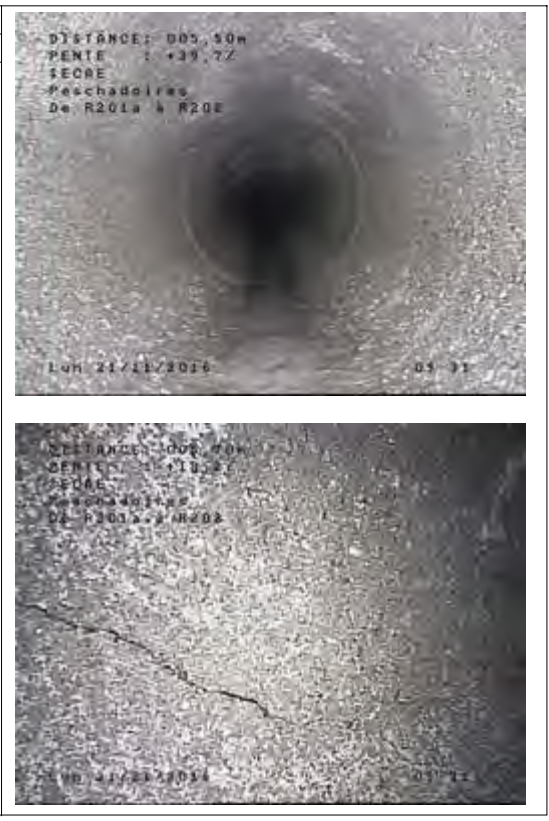
Distance	Pente	Compteur
5.70 ml	18.2 mm/m	04:55:28

(BDD.A) Niveau d'eau - effluent clair (radier visible) : Niveau=<5%
 (BAB.C.A) Fissure(s) - fissure ouverte - longitudinale à 11 heures (Fin 1)
