Commune de
Servas

Phase 3 : Investigations complémentaires

Schéma Directeur Assainissement

Affaire : RHAP 190 625 - Rapport n°3/version 6 – Septembre 2023

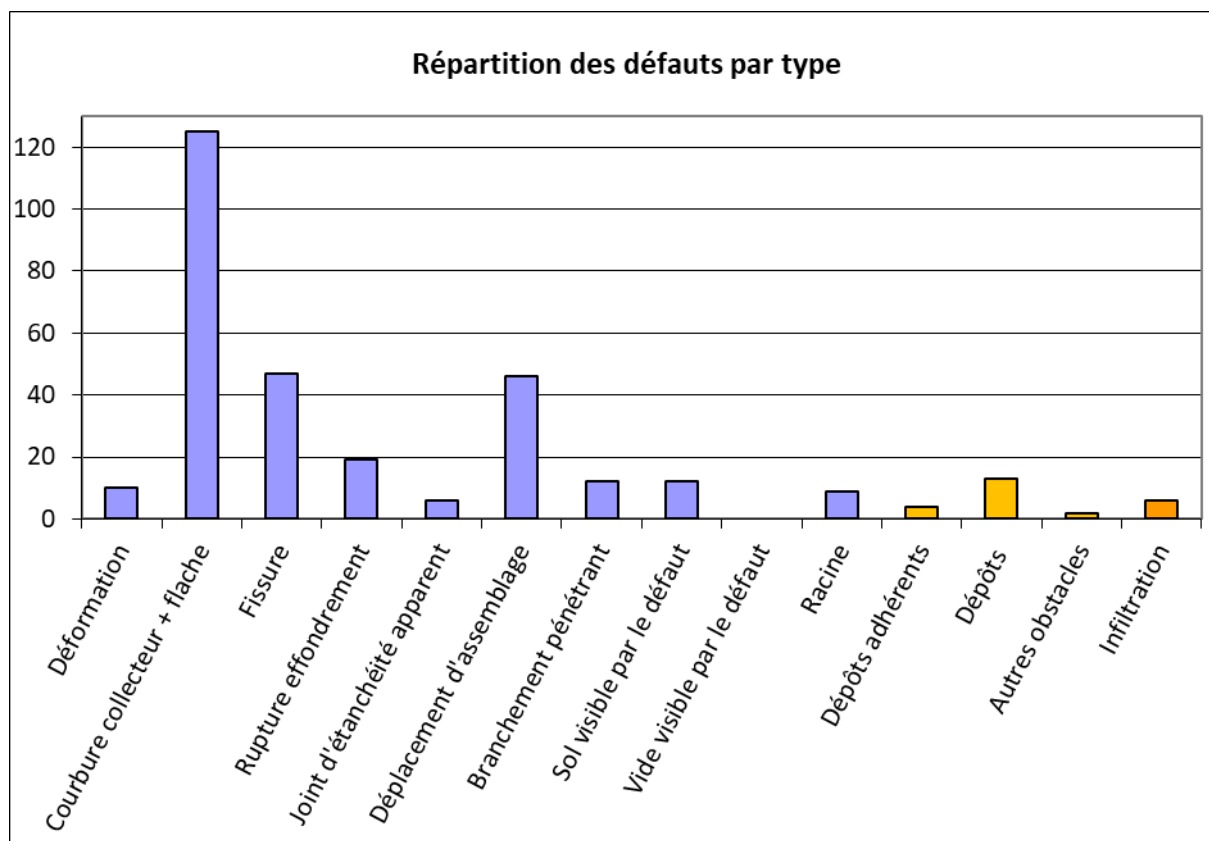
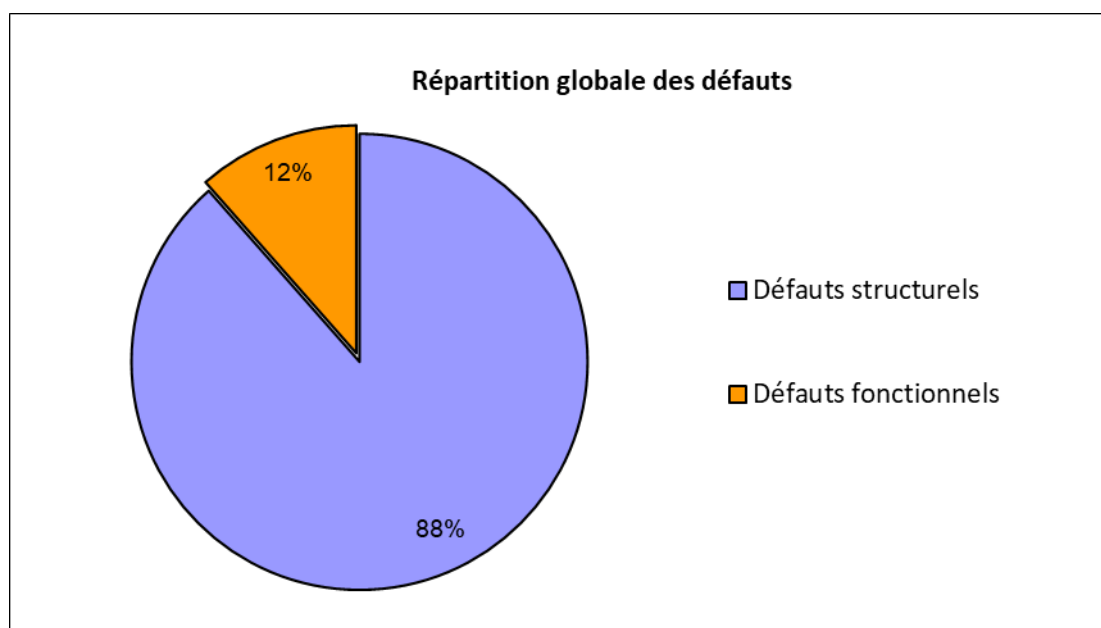
La synthèse des 305 défauts est présentée ci-dessous :

La proportion des défauts structurels et fonctionnels du réseau est plutôt déséquilibrée, avec une dominance des défauts d'ordre structurel.

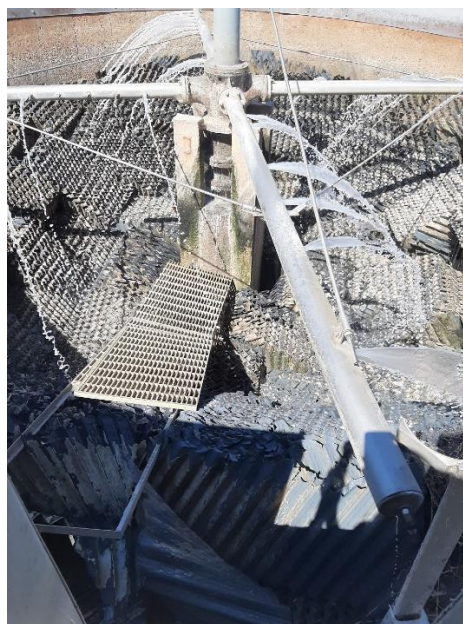
Lit bactérien
Diamètre : 7,16 m
Hauteur d'empilage : 6 m
Volume : 240 m³

Le rapport de phase 1 abordait le mauvais état du média du lit bactérien. Le remplacement de ce lit bactérien était alors évoqué. Lors des réunions successives concernant le dimensionnement réel de la STEP, la question de l'état du génie civil de l'ouvrage même a été évoquée.

Il est prévu de construire un nouveau lit bactérien avec un média incolmatable dans la même zone que le lit bactérien actuel. En lien avec la construction de ce lit bactérien, les canalisations de circulations
