## **PUITS ET FORAGE DU BELLATON**

**DIAGNOSTIC DU Puits ET DU FORAGE PAR INSPECTIONS  
VIDEO**

Réf. 22-087/01

**Syndicat Intercommunal des Eaux de la Région d'Ambérieu en Bugey**

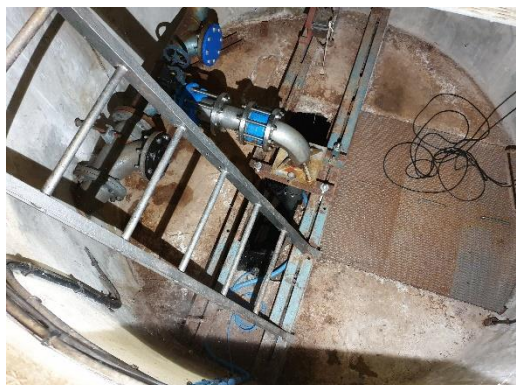
- Sur sa partie émergée, la colonne ne présente pas de défaut visible notamment au droit des brides de jonction ;
- Dans sa partie immergée, la colonne ne présente pas de défaut visible.
- La crépine d'aspiration se situe à environ -11,46 m / rep et ne présente aucune dégradation.

Vue du départ de la colonne en « INOX »

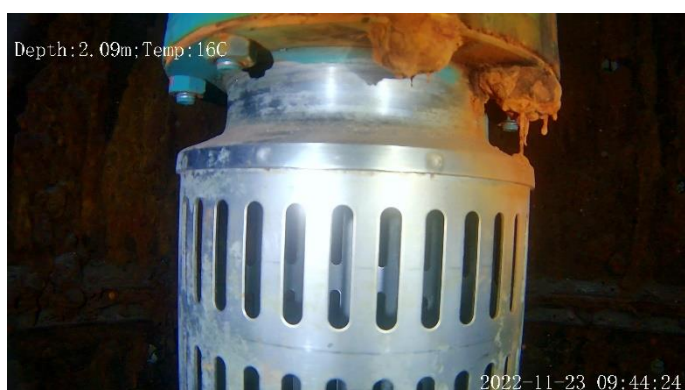
Vue de la crépine de la pompe avec corrosion des boulons

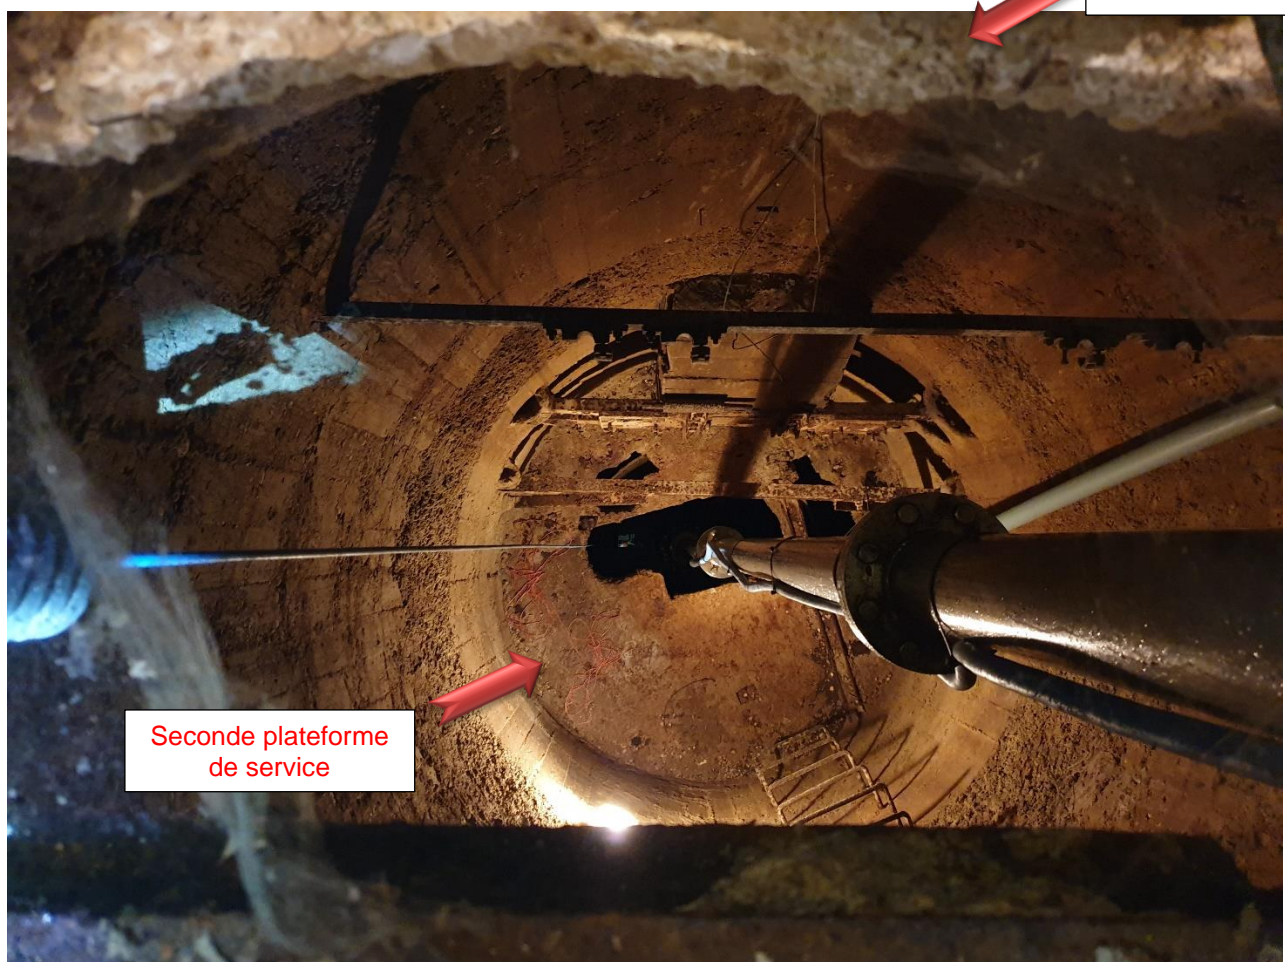
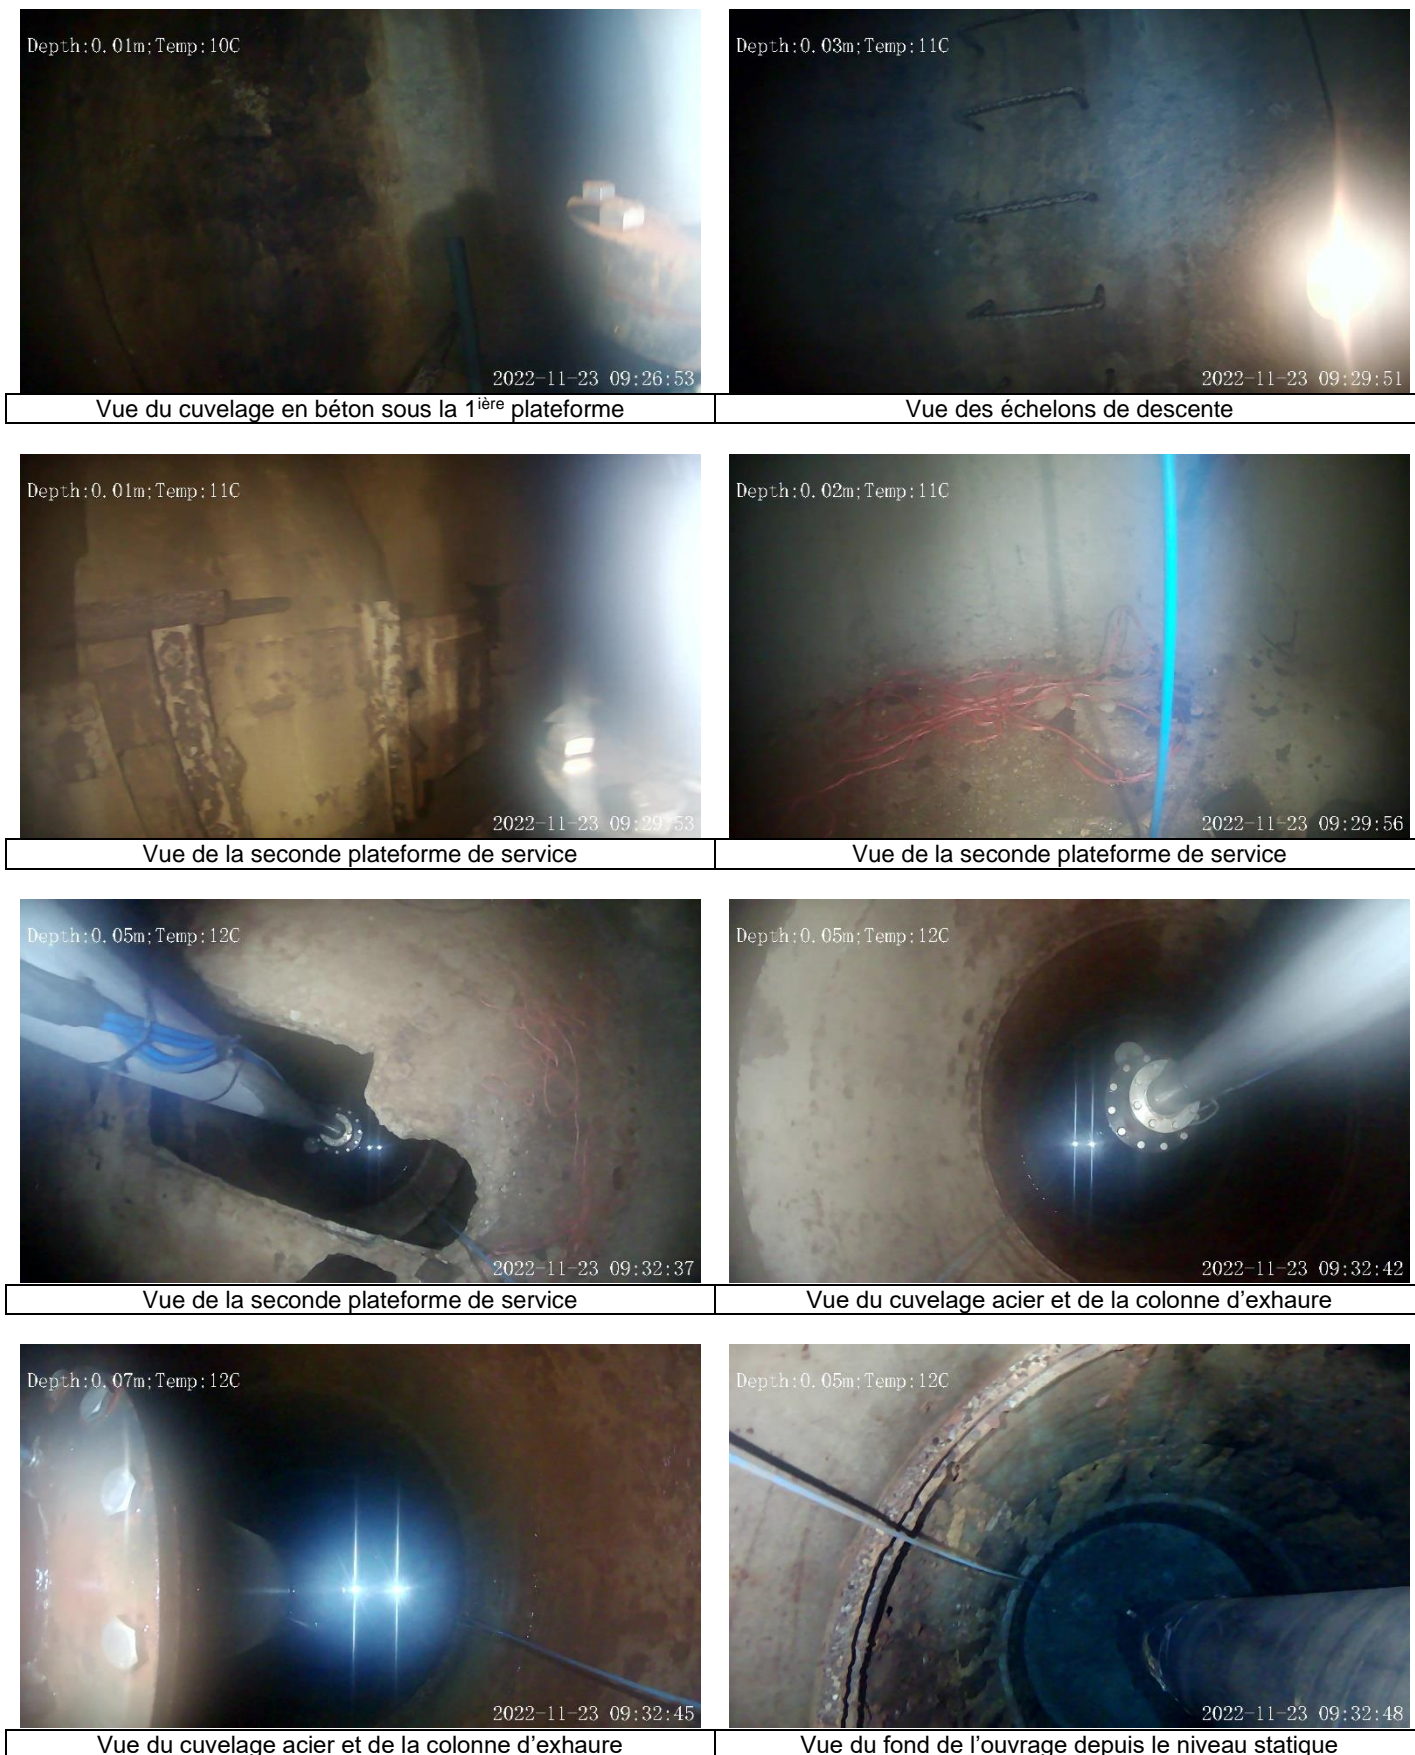
**Figure 5-2 : Vues de l'intérieur du puits en pierres maçonnées (partie émergée)**

- De 0 à -7,2 m/repère : le cuvelage du puits est en béton et est globalement en bon état ;
- A environ -1,65 m/repère : existence d'une 1<sup>ière</sup> plateforme de service en béton avec 2 IPN maintenant la colonne d'exhaure. Toutes les parties métalliques sont corrodées. Sous cette plateforme, des échelons de descente sont visibles ;
- A environ -7,2 m/repère : existence d'une ancienne plateforme de service en béton. Toutes les parties métalliques sont fortement corrodées ;
- A -8,6m/repère : réduction du diamètre du puits. Le cuvelage est en acier est mesure 1,5m de diamètre. L'espace annulaire entre les deux cuvelages n'a pas pu être observé ;
- De -8,6 à -9,37 m/repère : vue du cuvelage acier avec important corrosion.

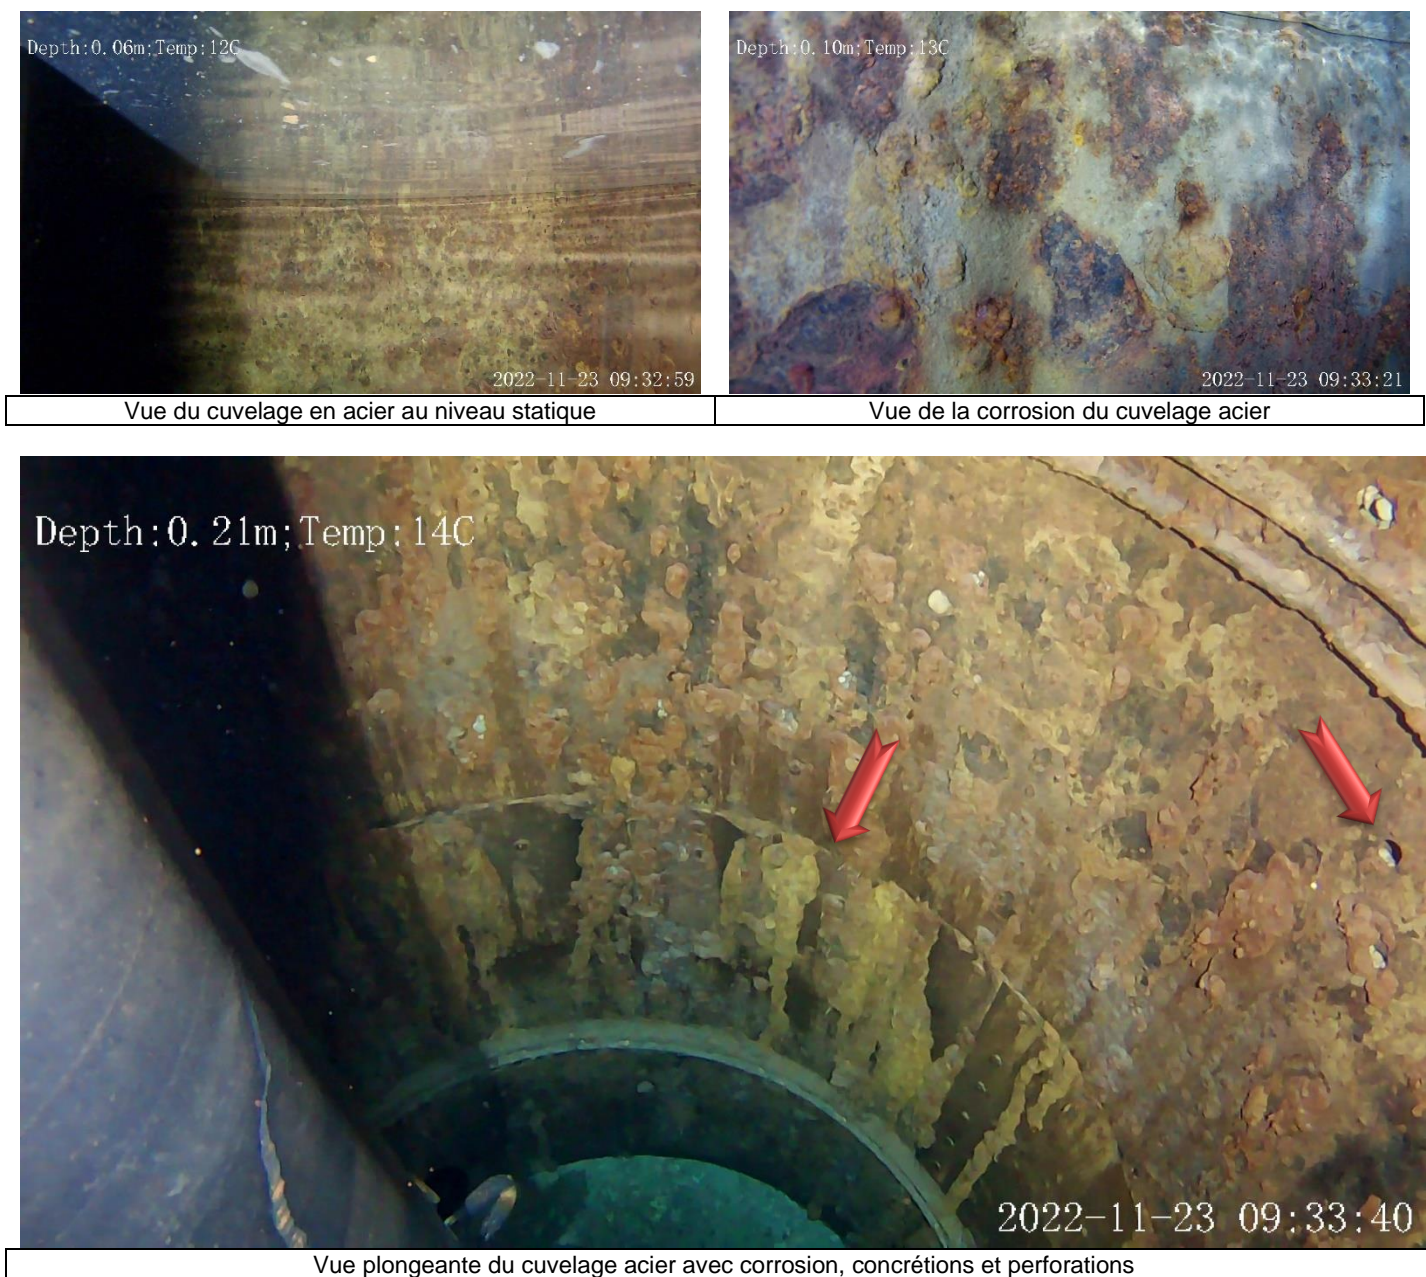
**Figure 5-3 : Vues de la partie immergée du puits intérieur**

- Vue des parois du cuvelage en acier ;
- Les parois présentent de nombreuses perforations liées à l'important corrosion du cuvelage ;
- De nombreuses concrétions sont également visibles ;
- A la base du cuvelage, les alluvions naturelles sont nettement visibles.

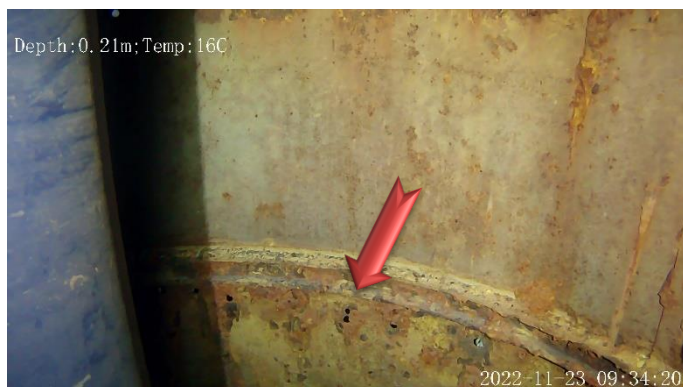
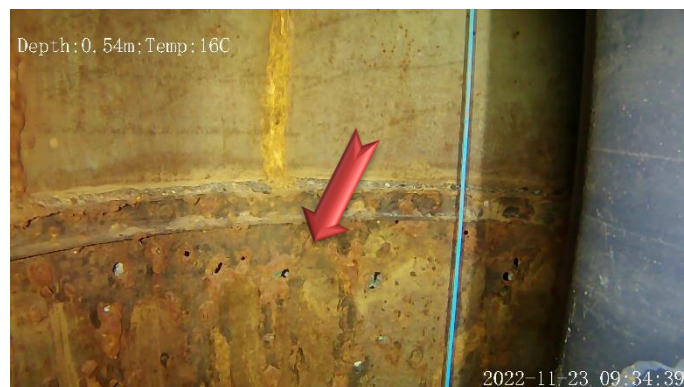
Vue du cuvelage acier avec corrosion, concrétions et perforations

Cette inspection vidéo par drone sous-marin a mis en évidence l'existence de défaut structurel sur le cuvelage en acier du puits, à savoir de nombreuses perforations liées à la corrosion du métal.

Une surveillance régulière des perforations du cuvelage acier sera à réaliser afin de contrôler leurs évolutions.

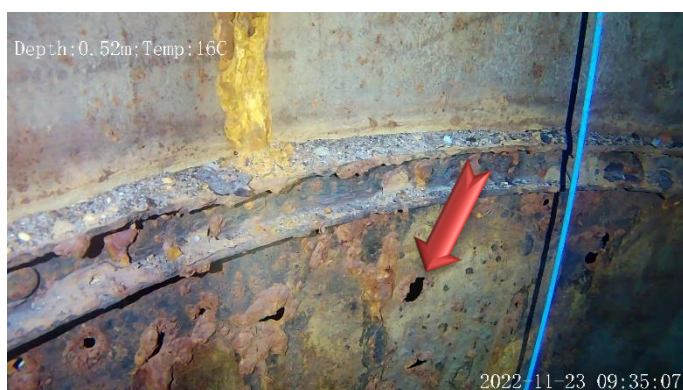
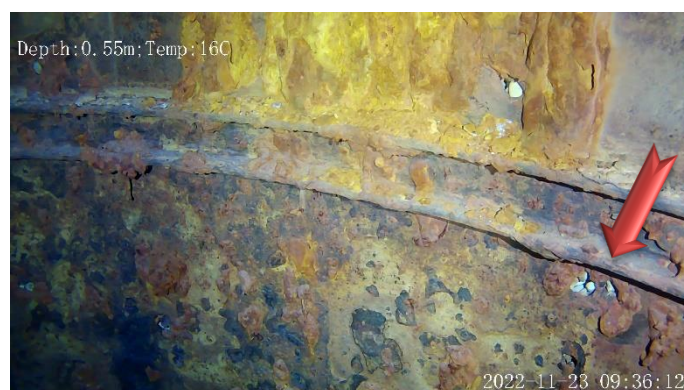
Vue plongeante du cuvelage acier avec corrosion, concrétions et perforations

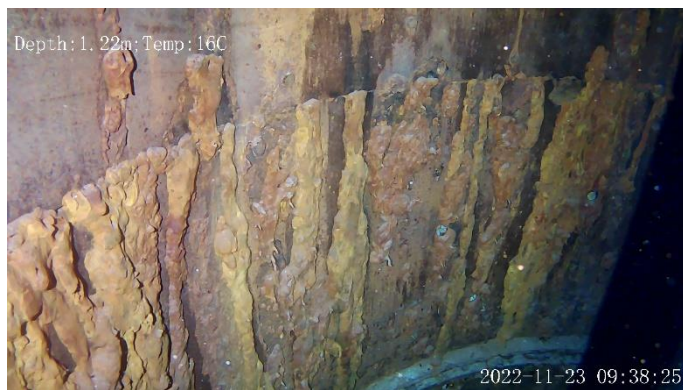
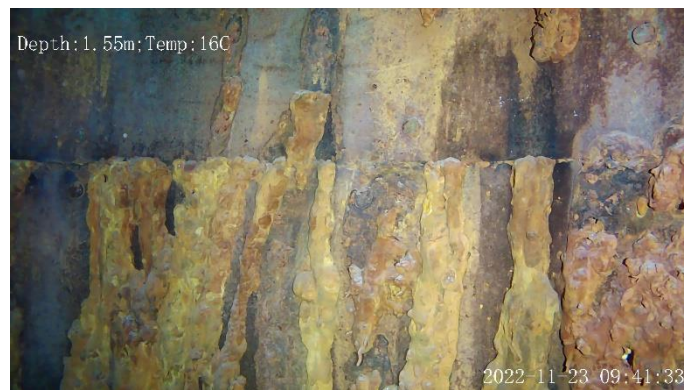
Vue d'une jonction de cuvelage avec concrétions et perforations

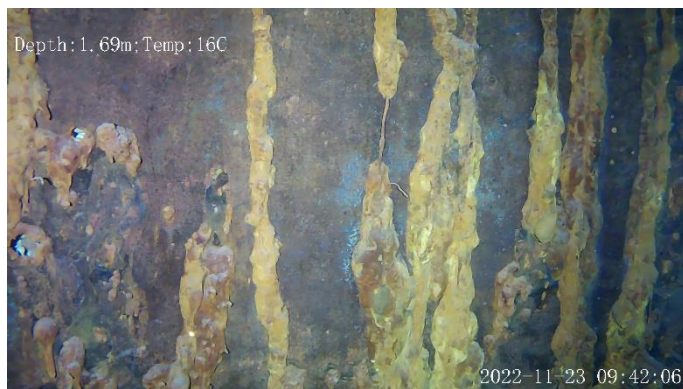
Vue des concrétions à la surface du cuvelage

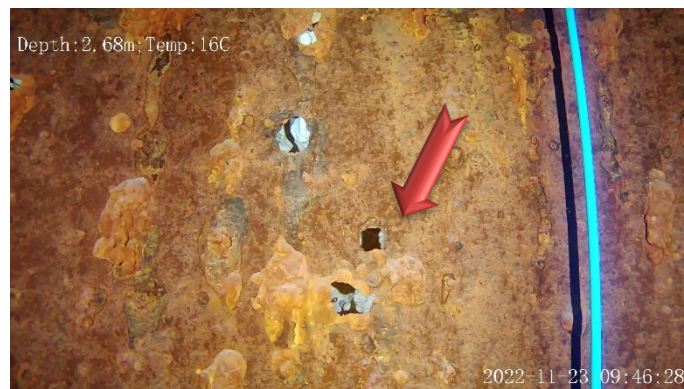
Vue de perforations avec alluvions à l'extrados

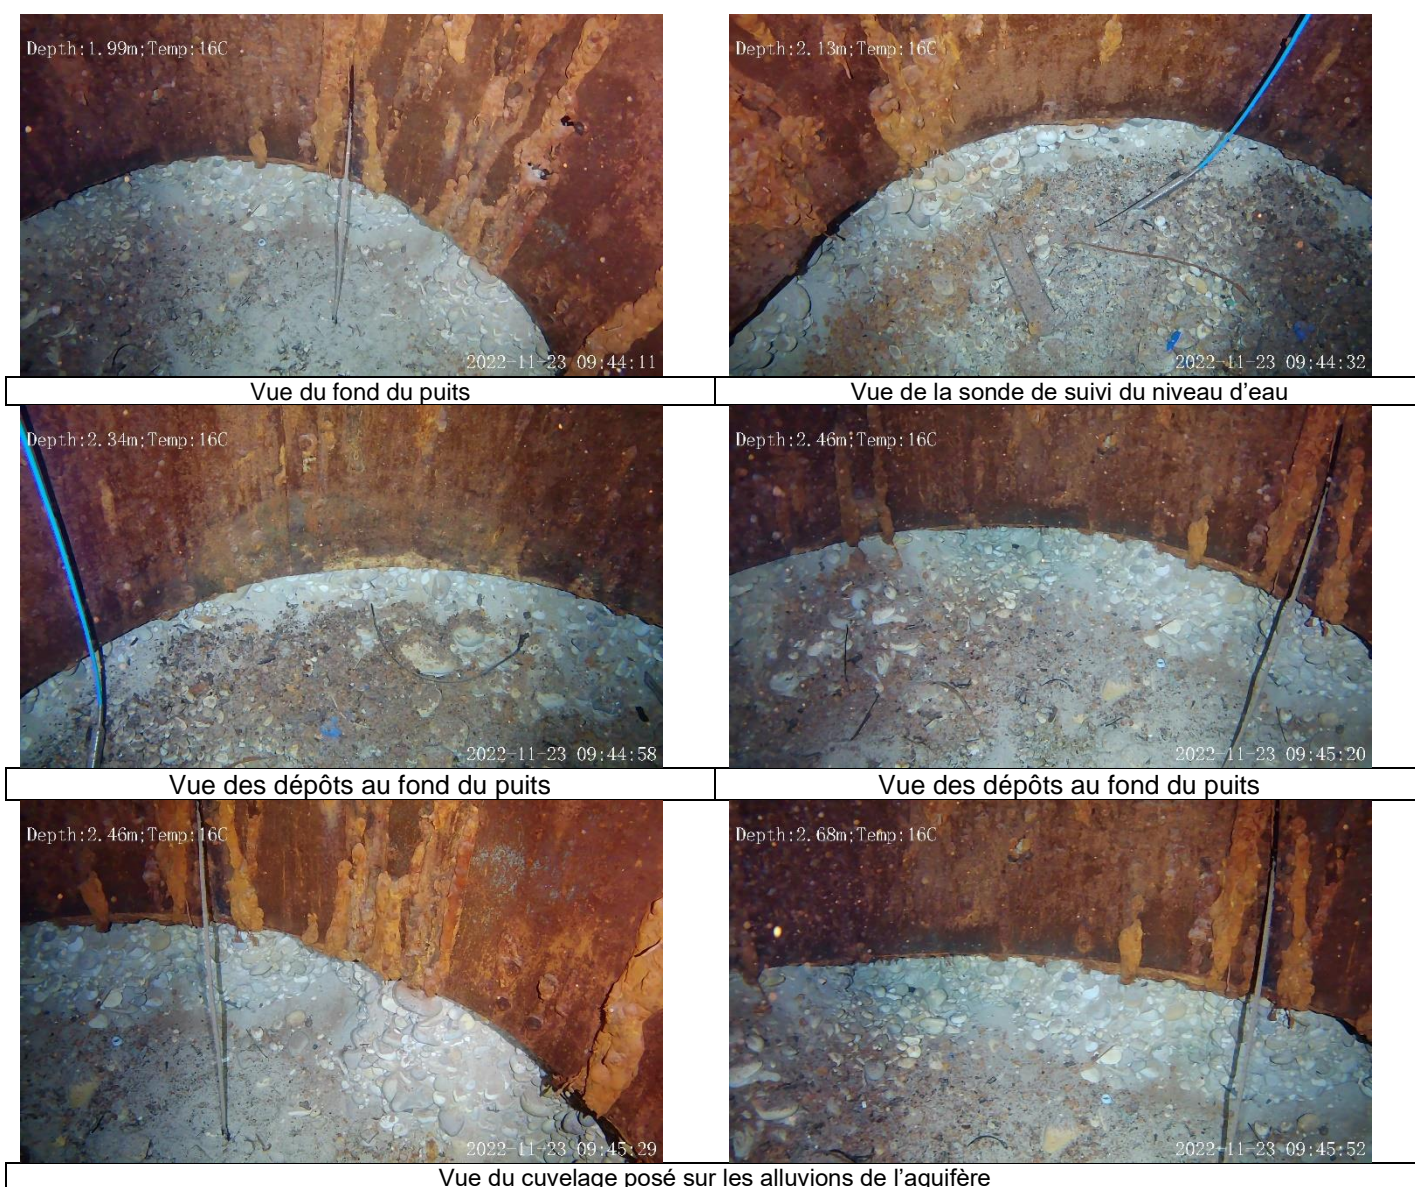
Figure 5-4 : Vues du fond du puits intérieur

Le fond n'est pas étanche (dalle béton ou bouchon métallique), le cuvelage est au contact direct des alluvions. Ces alluvions sont partiellement recouvertes de fragments de rouille et de concrétions mais aussi d'éléments anthropiques tels que des colliers plastiques, des éléments métalliques, des morceaux de bois, etc.

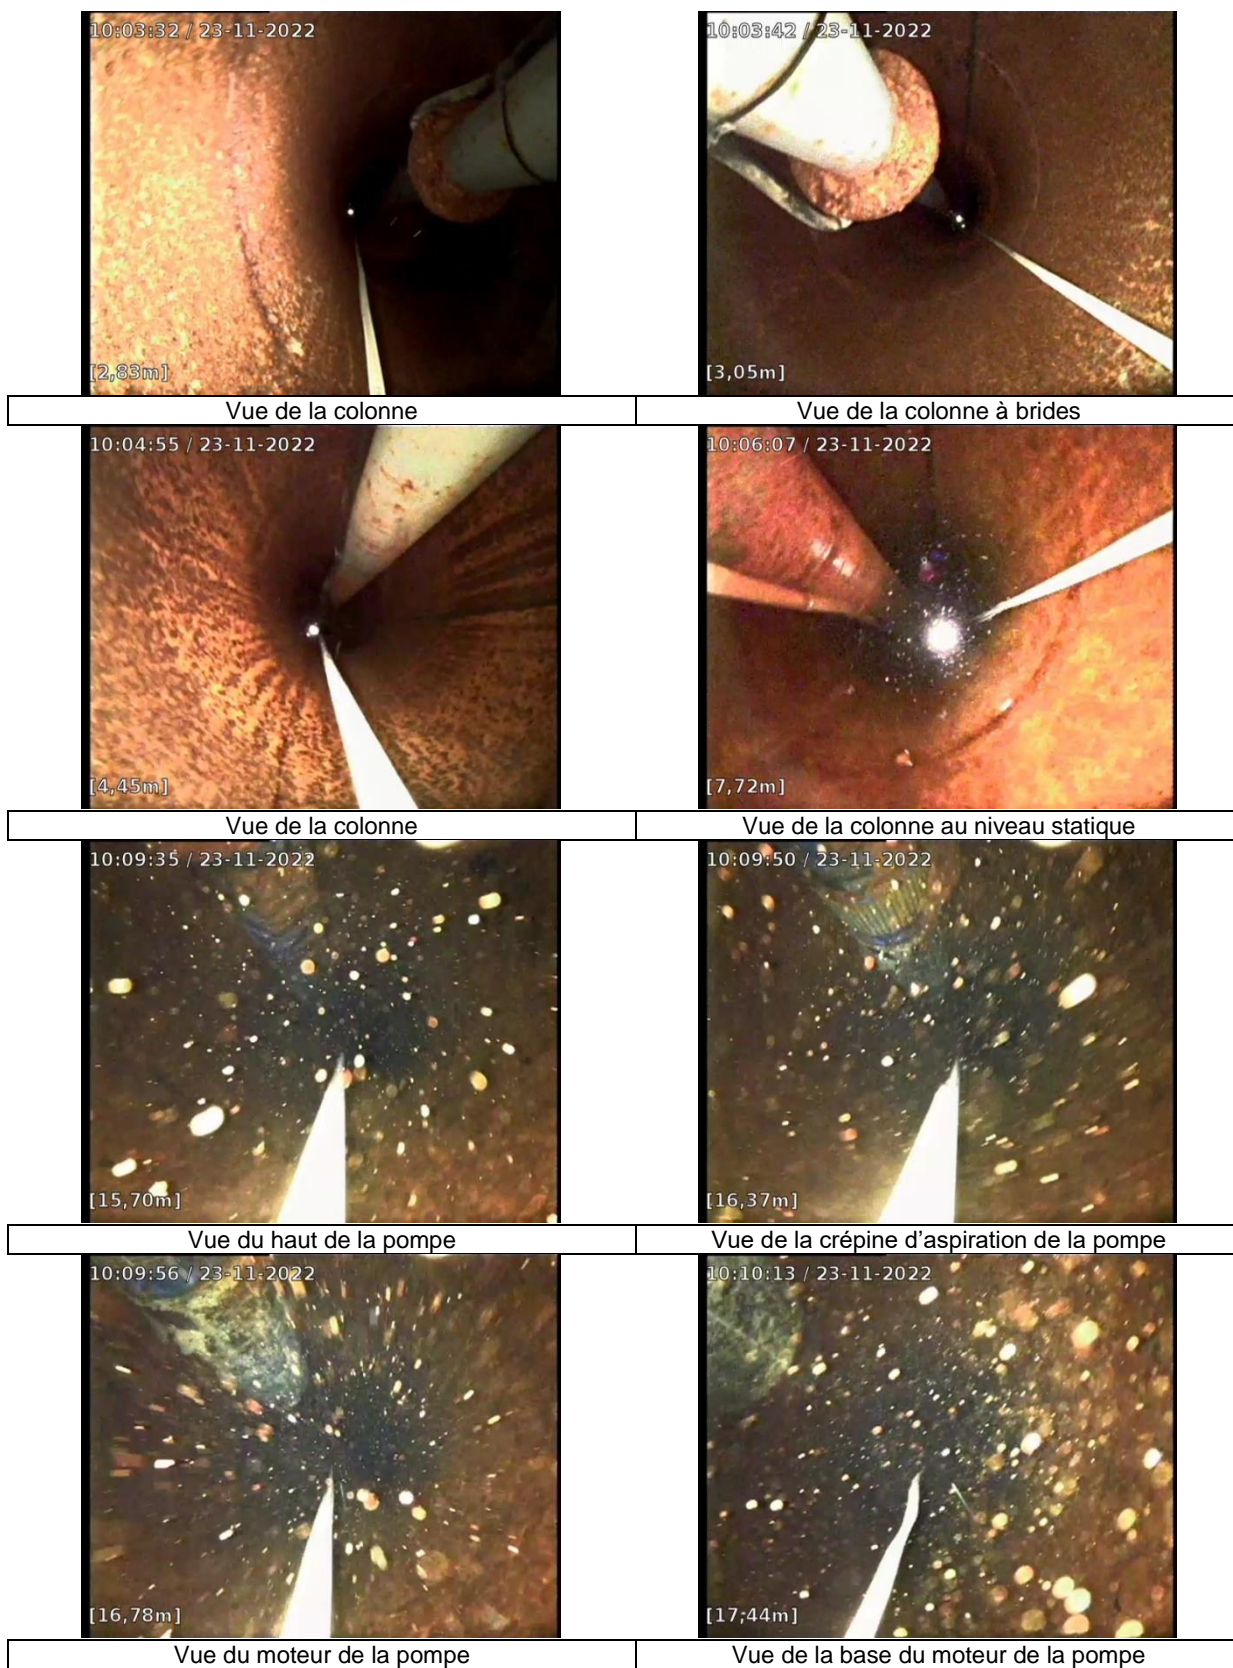
**Figure 6-1 : Vue de colonne d'exhaure**

- Sur sa partie émergée, la colonne ne présente pas de défaut visible notamment au droit des brides de jonction. On note uniquement la présence de trace de corrosion aux endroits où la peinture de protection a été endommagée ;
- Dans sa partie immergée, la colonne ne présente pas de défaut visible. Elle est recouverte d'un dépôt de couleur orangée
- Le haut de la pompe se trouve à -17,42 m / repère ;
- La crépine d'aspiration se situe à environ -18,4 m / repère. La crépine serait partiellement recouverte de concrétion rougeâtre.

La mauvaise visibilité n'a pas permis d'observer nettement la crépine d'aspiration et l'ensemble du corps de pompe.

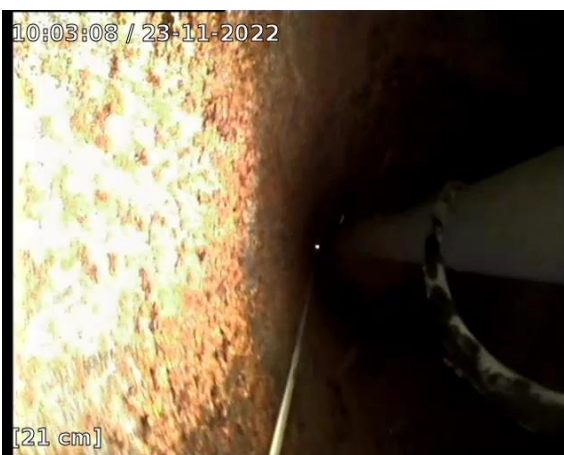
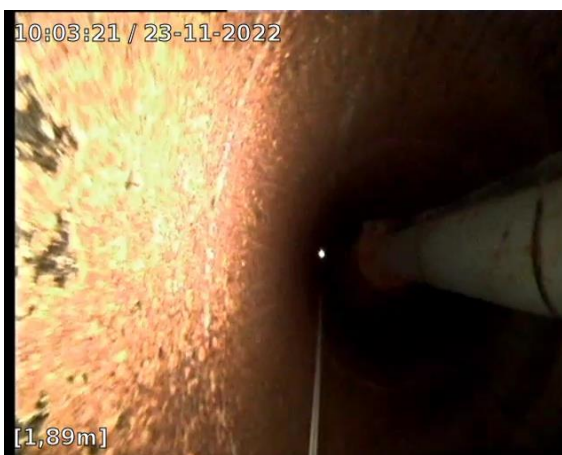
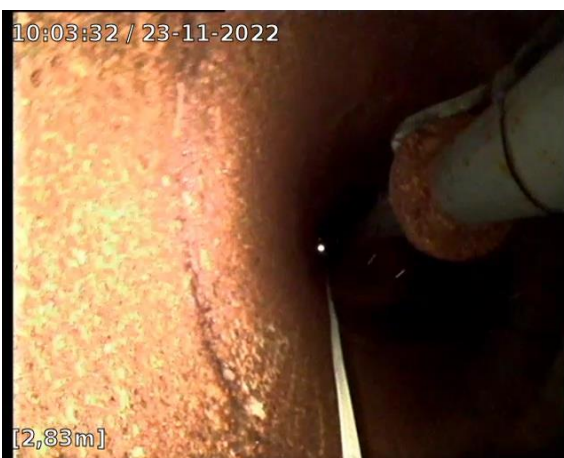
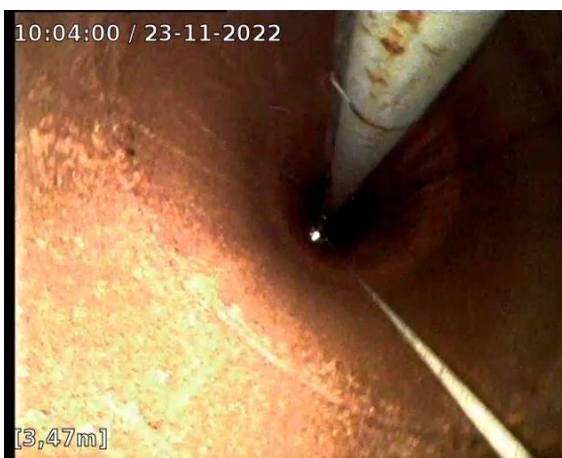
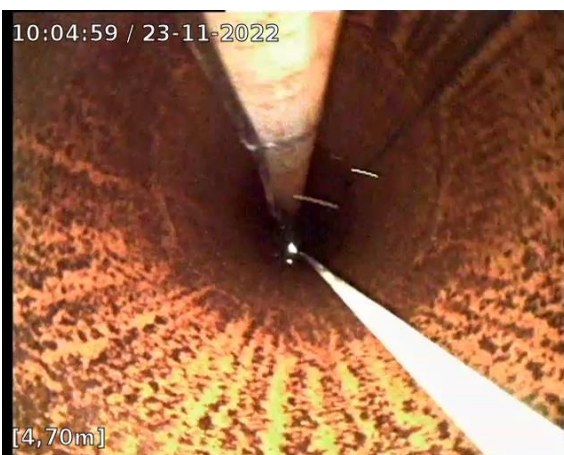
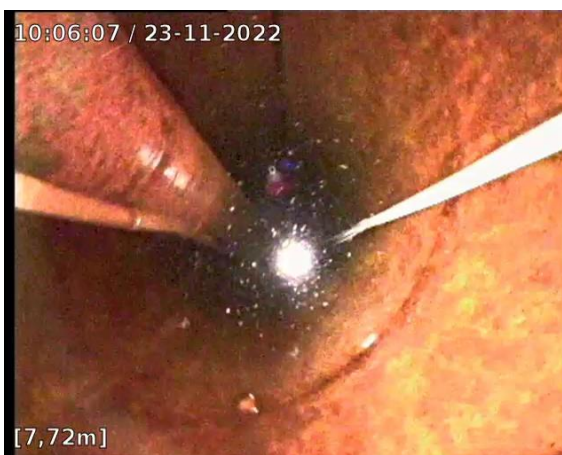
Figure 6-2 : Vues de l'intérieur du forage (partie émergée)

- De 0 à -9,82 m/repère : l'intérieur du forage présente une importante corrosion. Nous n'avons pas observé de perforation du cuvelage en lien avec cette corrosion. ;
- La partie émergée du puits ne présente pas de défaut de structure.

Vue du cuvelage en acier avec corrosion

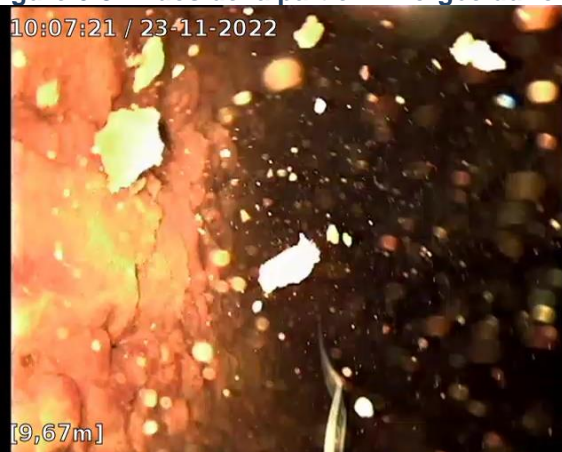
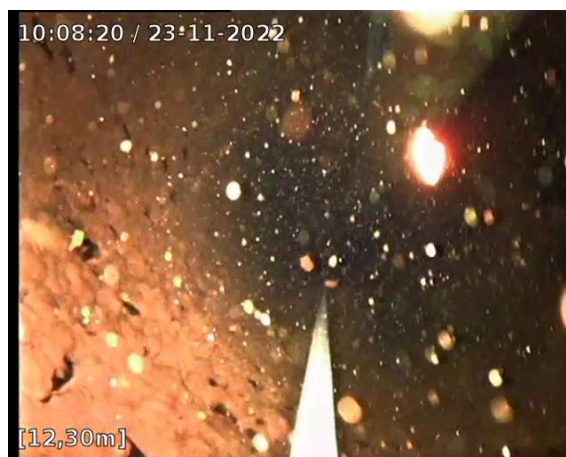
- Le cuvelage ne présente pas de défaut structurel visible.
- Toute la partie immergée du cuvelage est recouverte d'un important dépôt ne permettant pas d'observer les soudures de tubage **ou bien la position des tubes crépinées.**
- Les crépines semblent être présente jusqu'au fond de l'ouvrage et pourraient être des nervures repoussées.

Vue de cuvelage immergé recouvert d'un important dépôt

Vue de possible nervures repoussées (traits noirs)

Un nettoyage mécanique (brossage et air-lift de nettoyage) serait à réaliser. Des pompages d'essai seraient à réaliser avant et après intervention afin d'estimer l'éventuel gain de production de ce nettoyage.

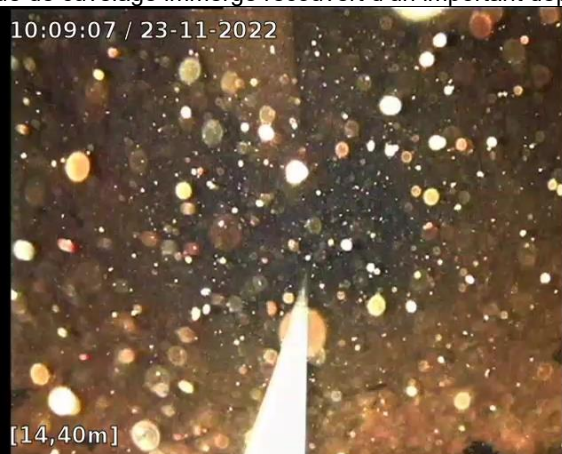
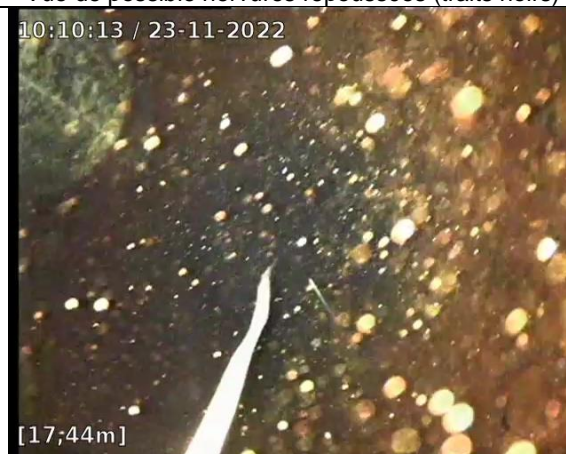
Vue de cuvelage immergé recouvert d'un important dépôt

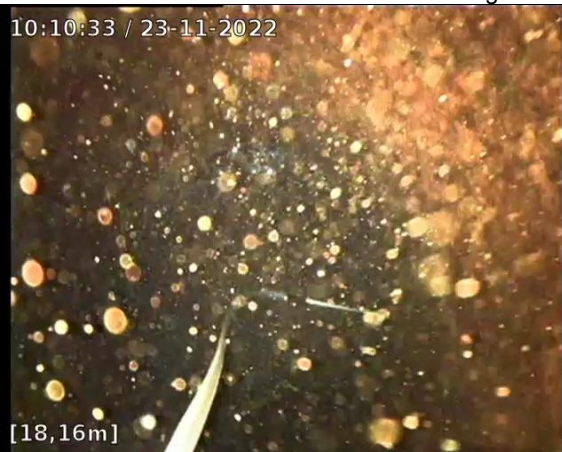
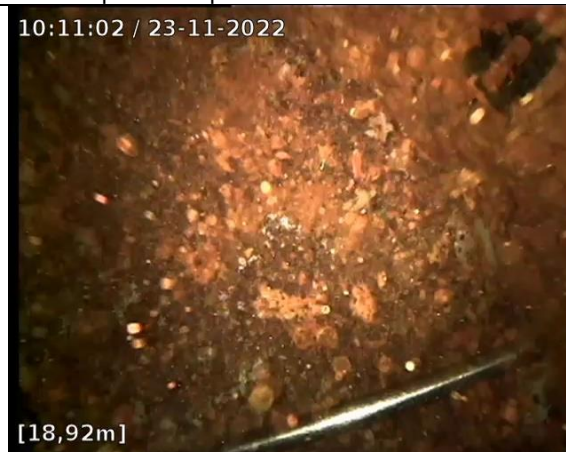
Vue des parois avec important dépôt à l'arrivée au fond de l'ouvrage

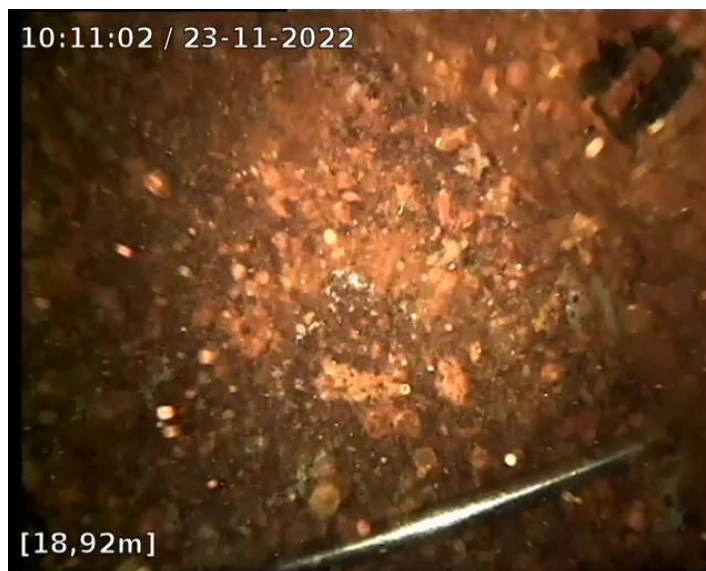
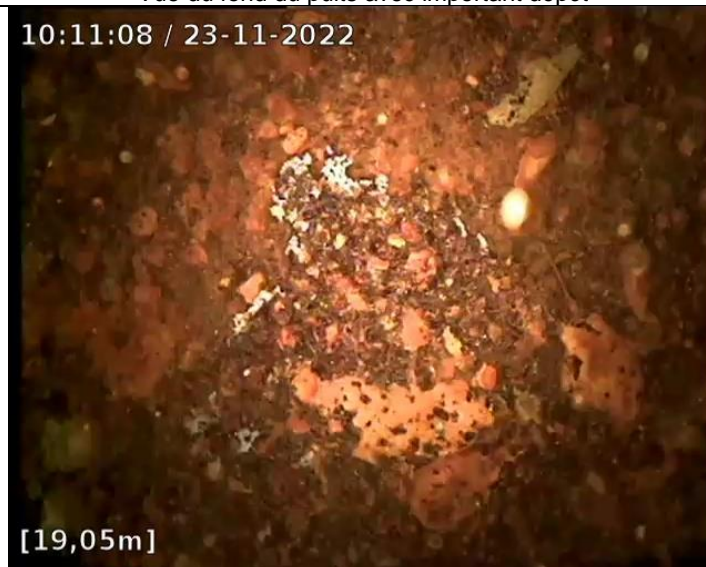
Figure 6-4 : Vues du fond du forage

Le fond du forage est recouvert d'un important dépôt ne permettant pas de voir sa nature.

Au regard de sa conception, il est fort probable que le fond de l'ouvrage soit constitué d'un bouchon étanche en acier.

Vue du fond du puits avec important dépôt
