SAS CHALET FORESTIER DE LA CHARMETTE

AVIS HYDROGÉOLOGIQUE

Juillet 2024

Projet d'hôtel de la Charmette – captage de l'Oursière

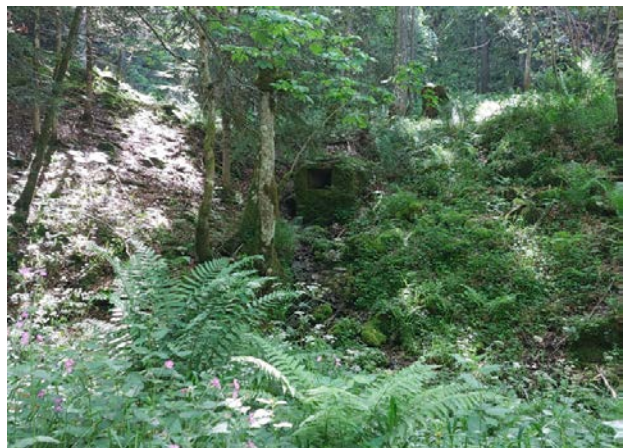
Depuis l'aval, l'ancien captage abandonné est le premier ouvrage rencontré (photo ci-contre).

Lors de la visite, une petite émergence était visible sur le flanc de l'ouvrage. Son départ vers le réseau du chalet forestier a vraisemblablement été déconnecté ou obturé.

Cet ouvrage captait superficiellement le tapis de colluvions de la combe de l'Oursière, marqué par de nombreuses pertes/résurgences.

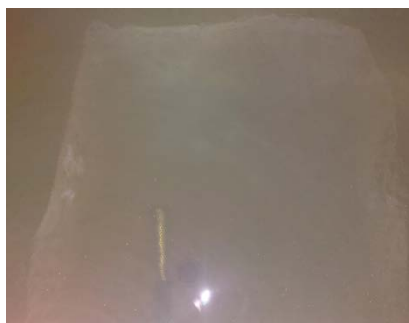
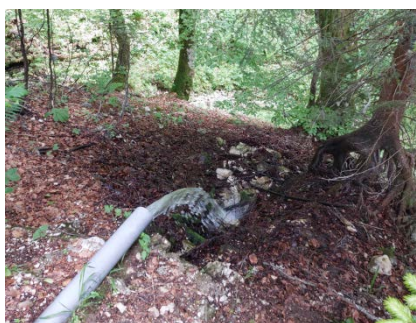
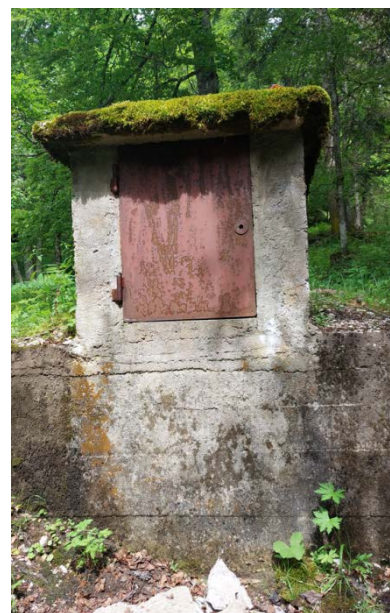
Illustration 3 : Ci-dessus, vue sur le bac et la crépine du départ, rejet du trop-plein et porte d'accès

Un réservoir semi-enterré est présent, il est fermé par une porte en tôle non hermétique dont les gonds commencent à être bloqués. Le départ est équipé d'une crépine et il se situe au fond du bac (les possibilités de décantation sont limitées). Un ensemble trop-plein / vidange est présent et il s'évacue dans la pente en contrebas de l'ouvrage (une forte érosion a été constatée).

Le volume utile du stockage est de 13 m³ (5,5 m x 2,0 m x 1,18 m).

D'après les observations effectuées sur place, le réservoir nécessite :

- De mettre un clapet de nez sur le trop-plein,
- De réduire l'érosion quasiment permanente de l'évacuation de ce trop-plein (enrochement brise-flux ou prolongation du trop-plein),
- D'installer un caillebotis extérieur afin de faciliter l'accès,
- De rénover la porte afin de la rendre étanche (une rupture des gonds est attendue en l'absence d'entretien),
- Un entretien annuel du radier et des parois.

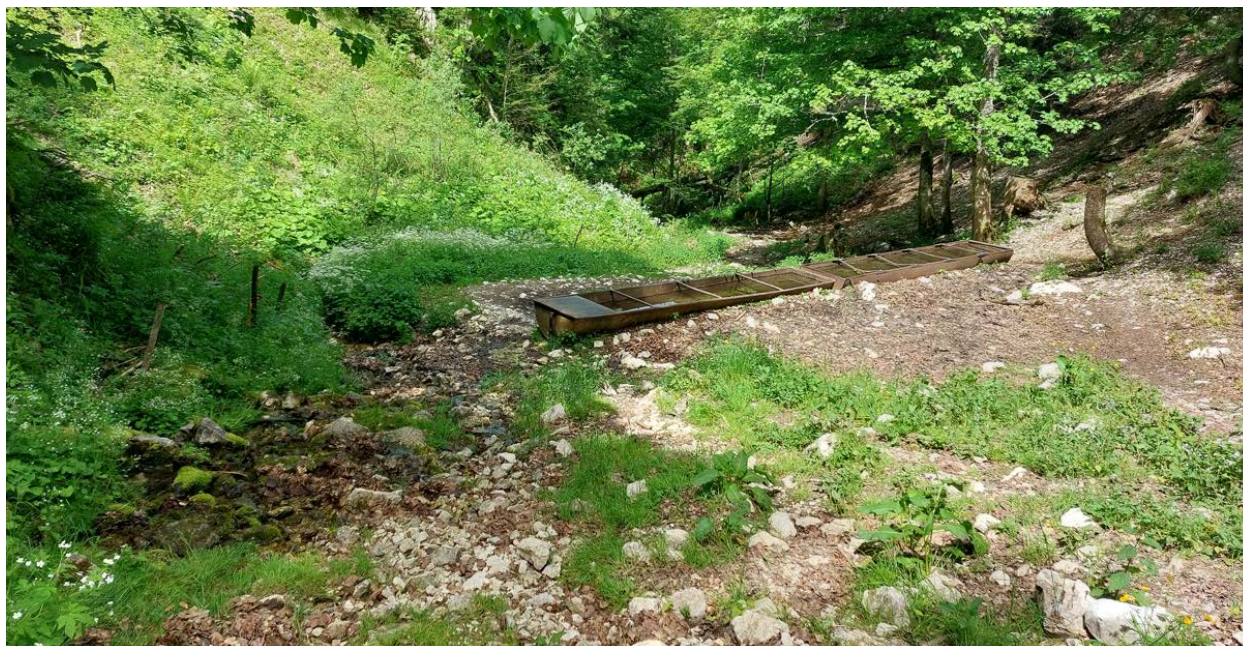
A quelques mètres en contrebas du captage, un abreuvoir muni d'un robinet flotteur est vraisemblablement branché sur le réseau d'eau qui alimente le réservoir. Cet abreuvoir est exploité en période d'estive et régulièrement entretenu. La position du branchement supposé sur le réseau n'est pas connue et aucun regard ne semble présent. Une clôture électrifiée permet d'éviter toute divagation des bovins vers le captage.

- De déterminer la nature du branchement de l'abreuvoir (en cas de panne du robinet flotteur, les volumes dérivés par l'abreuvoir pourraient être importants),
- D'éloigner légèrement la clôture électrifiée du captage (dans la mesure de la faisabilité au regard du substratum rocheux à l'affleurement),
- De restaurer une pente d'écoulement devant le captage,
- De remplacer la porte par un modèle muni d'un clapet de hautes eaux,
- D'identifier la sortie du trop-plein et de le protéger (clapet de nez),
- Un entretien annuel du radier et des parois.

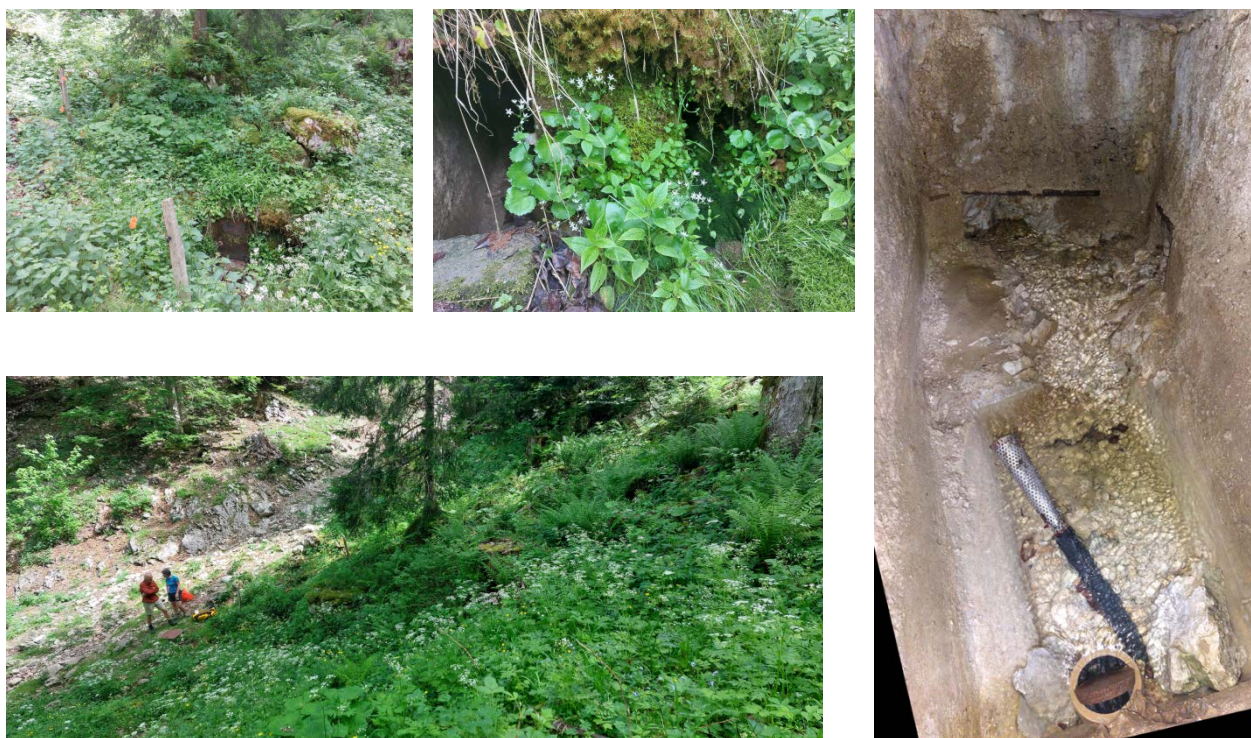
Le captage actuel, quant à lui, est constitué d'un petit ouvrage semi-enterré, dont l'entretien est difficile en raison de sa faible accessibilité (l'ouvrage fait environ 60 cm de large pour 1 m de profondeur et 80 cm de hauteur au maximum). La porte est simplement appuyée contre la maçonnerie (gonds cassés) et l'ensemble n'est pas hermétique. Cet ouvrage semble avoir été réalisé en coiffant les émergences et en s'appuyant sur les blocs calcaires de la langue d'éboulis. En période de hautes eaux, une venue se produit immédiatement sur le flanc du captage et il est vraisemblable que d'autres points d'émergences soient visibles à l'arrière du captage (une partie du flux de hautes eaux sort directement par la jointure de la porte). Compte-tenu de sa position en léger creux topographique, le seuil de la porte peut être inondé dans ces conditions de hautes eaux.

L'ouvrage est muni d'un départ crépiné qui s'obstrue très rapidement avec les feuilles qui pénètrent dans l'ouvrage. Le fil d'eau du trop-plein est très proche du départ (quelques centimètres au-dessus), ainsi l'arrivée de quelques feuilles sur la crépine diminuent rapidement la production d'eau avec passage en trop-plein. Un bouchon de liège permet d'obturer ce trop-plein et augmente sensiblement la productivité de l'ouvrage. La conception hydraulique de l'ouvrage est peu adaptée et sa mise en charge en période de hautes eaux est significative.

D'après les observations effectuées sur place, le secteur du captage nécessite :

Il s'agit de mesures minimales compte-tenu de la faible accessibilité du site et de la robustesse du traitement effectué. A terme, si un accès carrossable est créé, il sera opportun d'effectuer une reprise complète du captage (dépose de l'ouvrage existant, reprise du drainage et de sa protection vis-à-vis de la surface, création d'un nouvel ouvrage permettant une première décantation, le suivi des débits et facilitant l'entretien). Compte-tenu des contraintes topographiques locales et du substratum rocheux, il est possible que l'ouvrage final soit réalisé en deux parties distinctes (drainage avec un simple regard de visite coiffant l'émergence actuelle et chambre plus à l'aval).

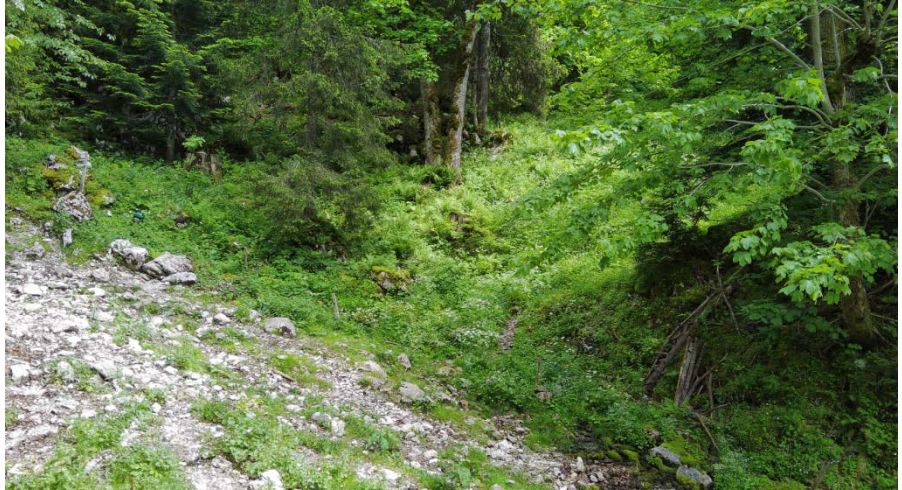
Le passage des bovins et des randonneurs peut s'effectuer directement au droit du captage. Le trop-plein du captage donne naissance à un petit ruisseau qui passe en perte totale quelque peu à l'aval (photo ci-contre).

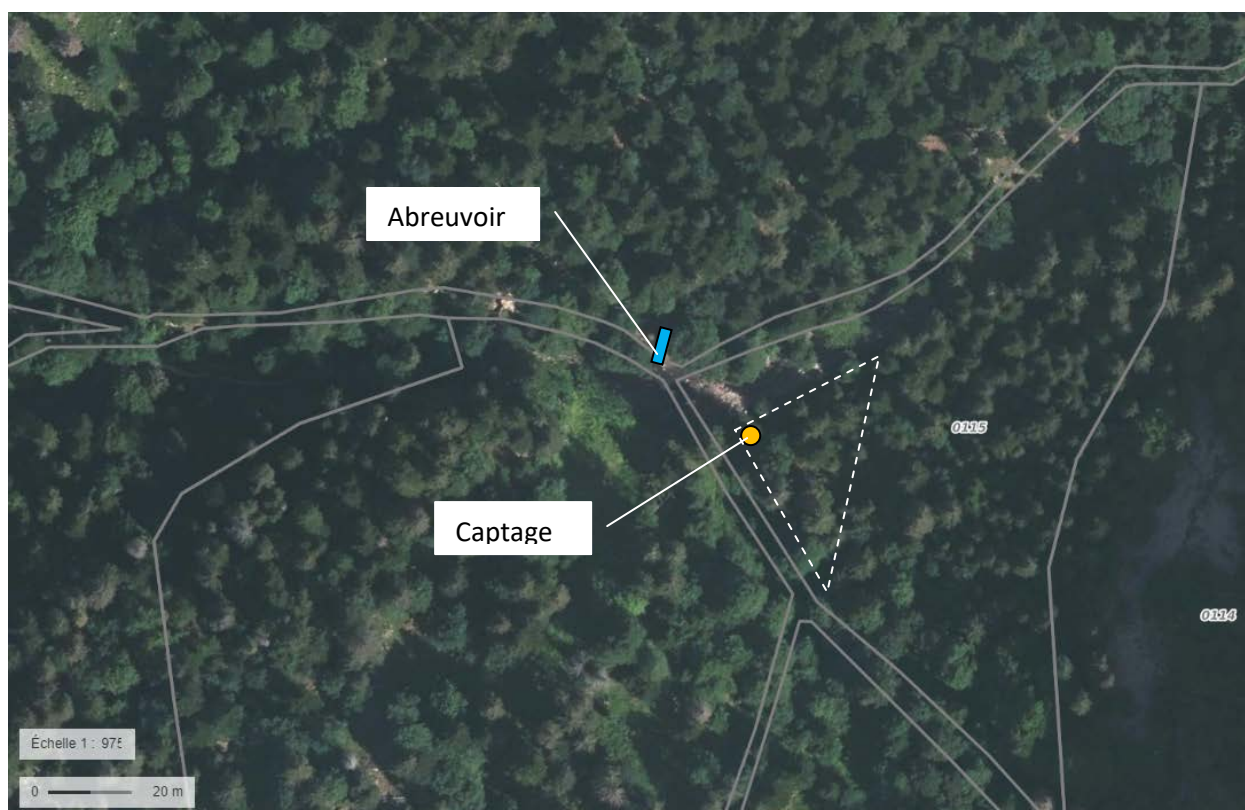
Illustration 8 : Contour de la zone de protection immédiate

Une zone de protection immédiate de la ressource en eau est à instaurer autour de l'ouvrage de captage sur une distance d'environ 30 m vers l'amont (et 2 m vers l'aval) pour une forme triangulaire évasée vers l'amont (70 m de large à l'amont). Sur cette zone, il est nécessaire d'interdire toutes activités. En l'état actuel des usages et de la nature des sols (éboulis à blocs métriques colonisé par la forêt), seule l'exploitation forestière et/ou l'ouverture de pistes sont visées par cette interdiction. Il n'est pas proposé de clôturer cette zone.
