RAPPORT de mission de repérage des matériaux et produits contenant de l'amiante

Constat établi à l'occasion de démolition d'un immeuble bâti
Dossier N° 2016-06-132 VDL EI06016 PARC DE LA TETE D'OR - ENCLOS DES ELEPHANTS

ELEPHANTERIE

PLACE GENERAL LECLERC
69006 LYON

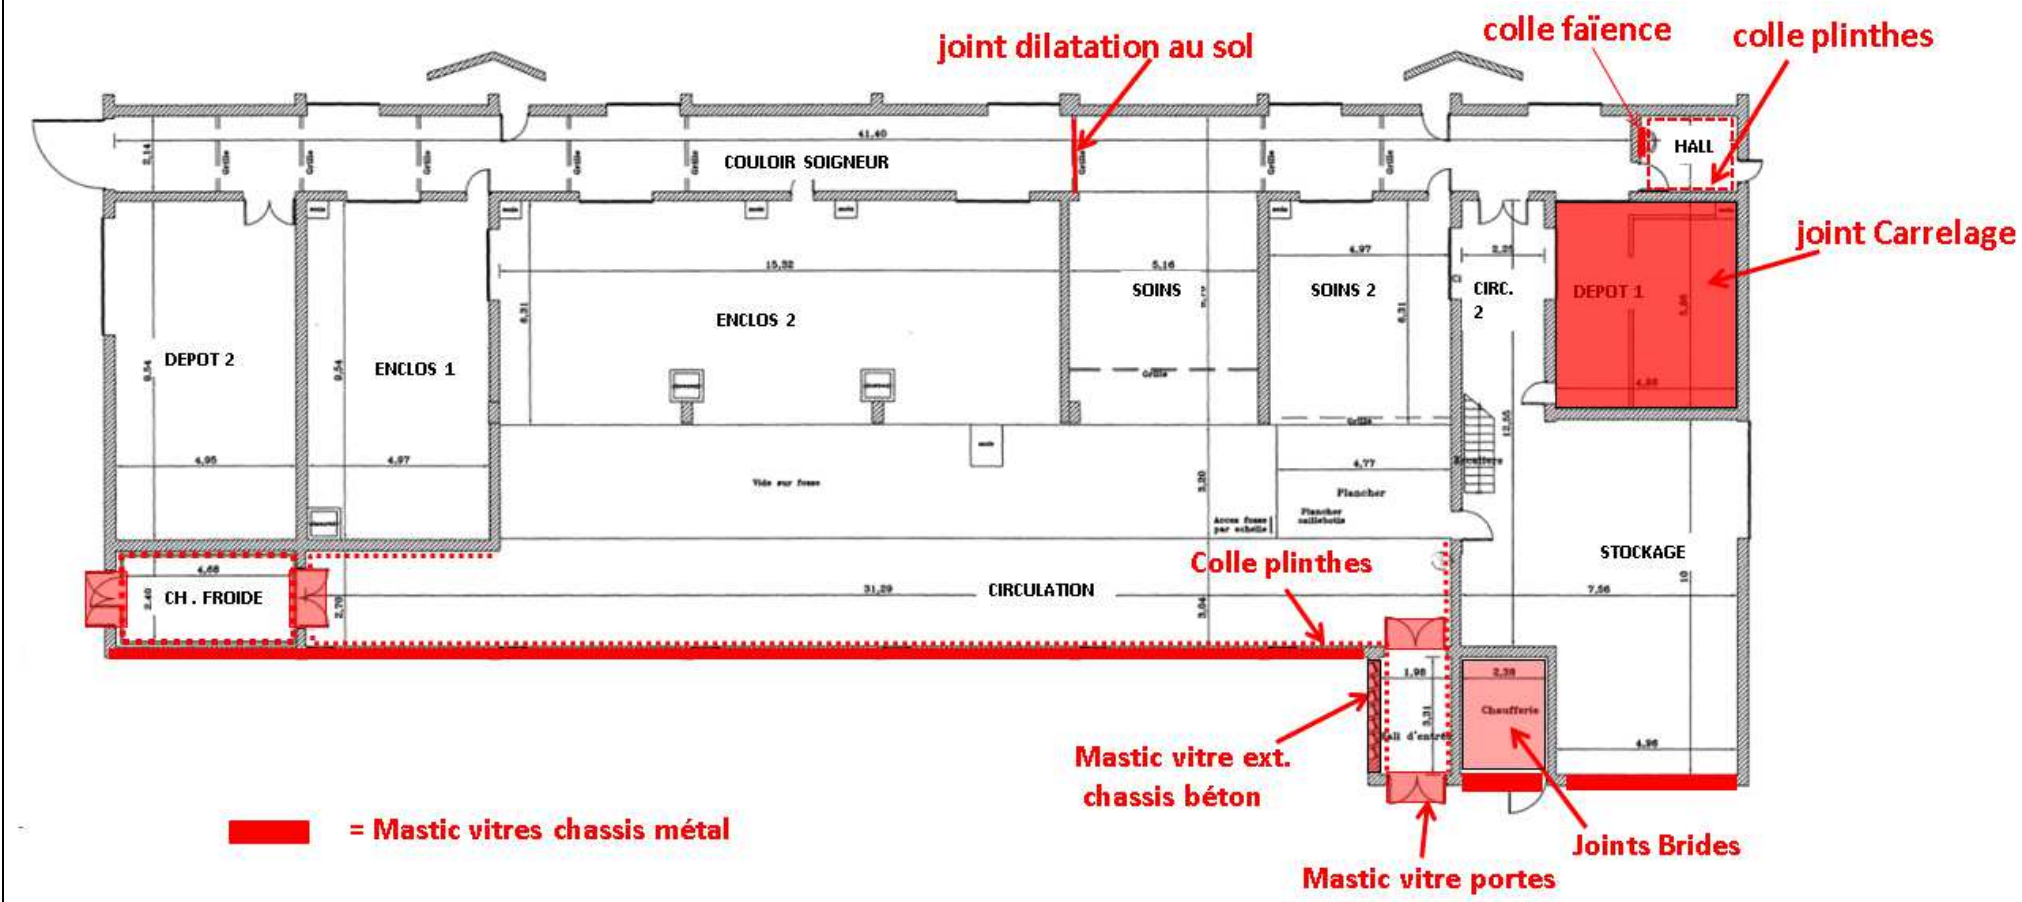
Bâtiment / localisation	PLACE GENERAL LECLERC 69006 LYON	Nom planche (ensemble, détail)	RDC
Type de plan (sol, murs, plafond, localisation Prélèvements)	LOCALISATION DES MATERIAUX AMIANTES	Plan source : fournisseur et date d'actualisation

Devoir de conseil : L'ensemble des châssis métallique sont à considérer comme amiantés (cf schéma des matériaux amiantés)

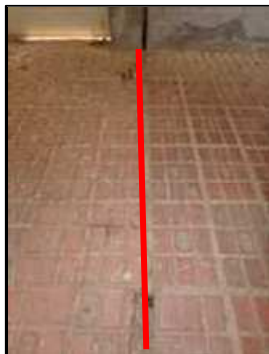
Couloir soigneur		
Type de composant	Autres matériaux

Matériau observé	Sols : Jd au sol	
Prise d'échantillon	OUI	
Numéro de prélèvement	ECH-PC3	
Numéro de Procès verbal	16N022034	
Etat de conservation (2)		
Observation		
Conclusion	PRESENCE
