**MINISTÈRE
CHARGÉ
DES TRANSPORTS**

Centre d'Études des Tunnels

**Tranchée couverte du Vachon
ViaFluvia**

Note Technique

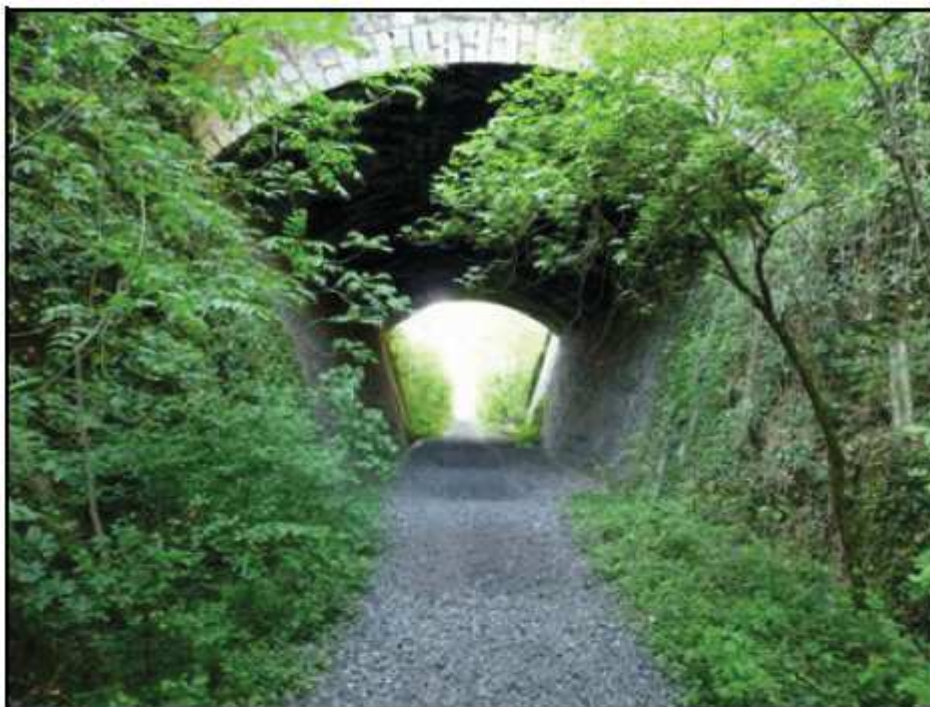
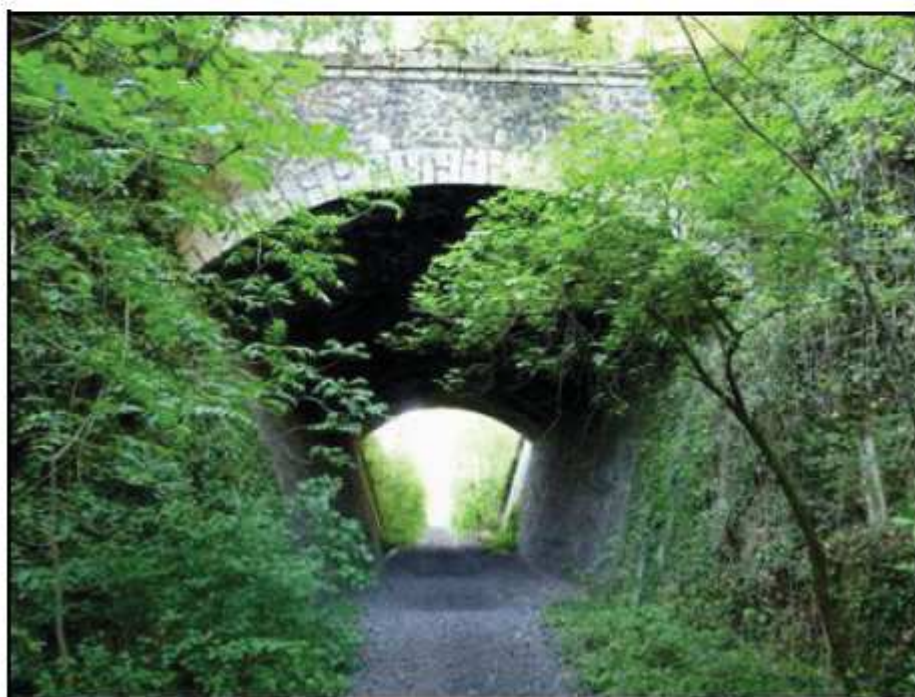
Illustration 1 Tête nord de la tranchée couverte – extrait de la fiche ITFF

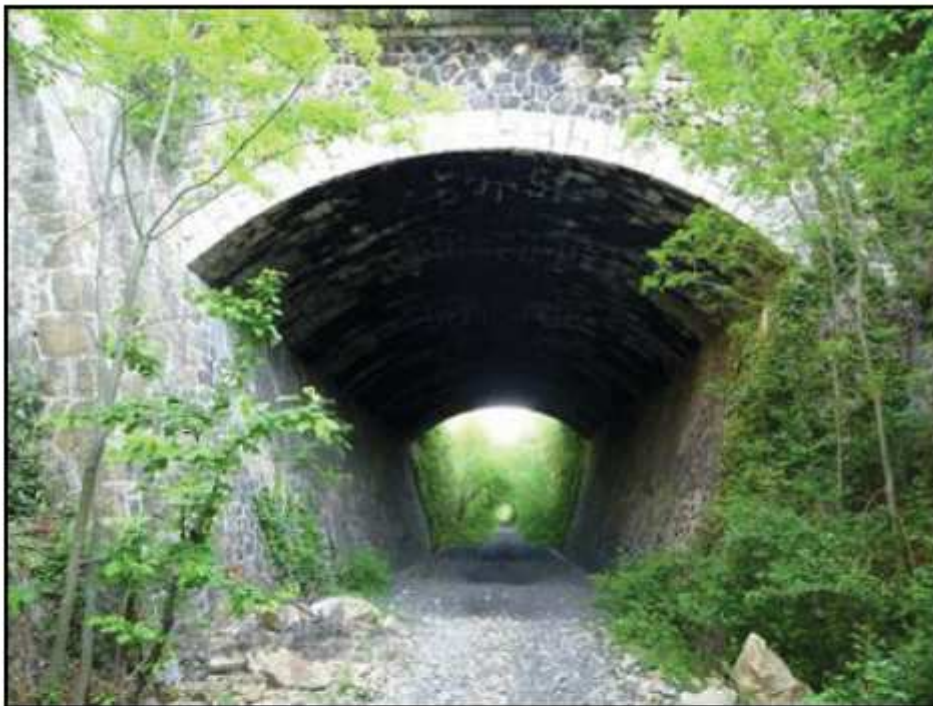
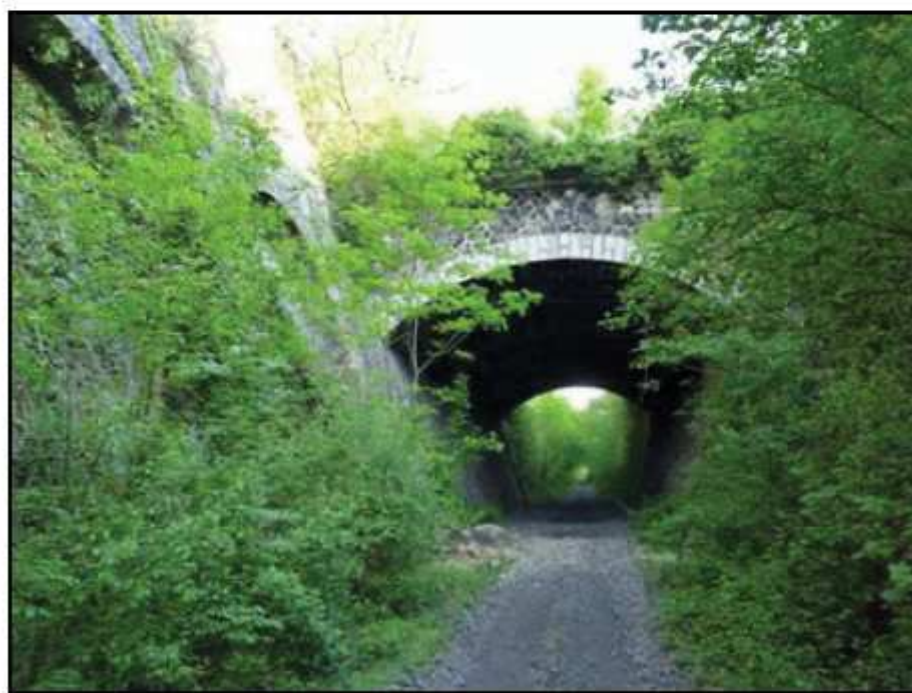
Illustration 2 Tête sud de la tranchée couverte – extrait de la fiche ITFF

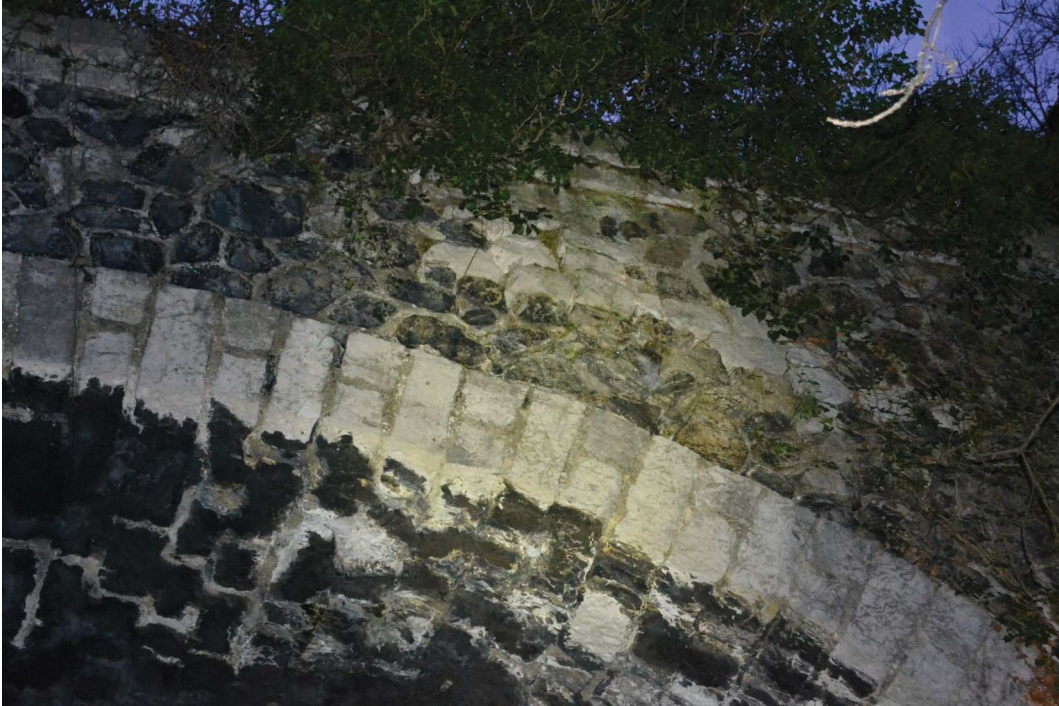
Sur les parties visibles, les têtes de l'ouvrage sont en bon état général. On relève toutefois un disjointoiement localisé sur le tympan maçonné au-dessus de l'entrée sud. La profondeur du disjointoiement est estimée à plusieurs centimètres et quelques moellons semblent déchaussés (Illustration 3).

Illustration 3 : Disjointoiement localisé sur le tympan de la tête sud – Vachon

D'abord, la visite permettra de disposer d'un relevé factuel de l'ensemble des désordres (sur les tympans, la calotte et les piédroits) qui servira d'inspection détaillée de référence pour la surveillance ultérieure de l'ouvrage. En particulier, la visite permettra de vérifier l'étendue du disjointoiment au niveau du tympan sud et de statuer sur la nécessité de rejointoyer cette zone pour éviter la chute de moellons sur la voie. Il s'agira également d'examiner la fissuration de la calotte au contact du parement. Il est notamment important de connaître l'ouverture réelle de la fissure au PM20, de vérifier si celle-ci présente un désaffleurement ou un rejet et si elle est accompagnée d'autres désordres non visibles depuis la plateforme, par exemple des zones sonnant le creux. Cela permettra d'analyser l'origine possible de cette fissure et de statuer sur les suites à donner à celle-ci.

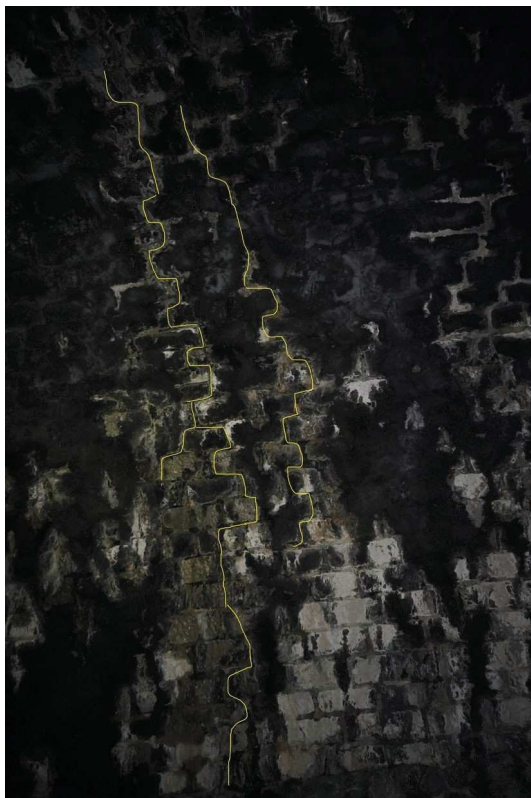
Quatre fissures transversales sont observées sur la calotte, à proximité des entrées de la tranchée couverte. On relève notamment une fissure millimétrique dans les moellons et ouverte d'environ 5 cm dans les joints, au PM20 (Illustration 4). L'ouverture qui semble importante dans les joints peut également correspondre à du disjointoiement. Cet élément fera partie des vérifications à faire avant mise en exploitation de l'ouvrage (voir la proposition de plan d'actions en section 4.). Cette fissure parcourt toute la calotte. Les trois autres fissures millimétriques sont localisées sur la partie ouest de la calotte, entre les PM0 et PM5.

Lors de la visite, l'intrados de la tranchée couverte était sec. Une venue d'eau ponctuelle a été relevée au niveau de la fissure transversale du PM20 avec un goutte-à-goutte en rein ouest et en clé. La calotte présente des zones de dépôts noirs relativement étendus et quelques traces de coulures sur les joints entre moellons. Depuis la plateforme, la présence d'autres fissures transversales sous ces dépôts et coulures n'a pas pu être vérifiée.

Illustration 4 : Fissure transversale ouverte sur joints et moellons en calotte ouest au PM20 (à gauche) et possible fissure sous dépôts noirs (à droite)

Enfin, il sera nécessaire de mettre en place une surveillance régulière de l'ouvrage, adaptée au contexte particulier d'une exploitation en voie verte. La fissuration de la calotte sera notamment un point d'attention particulier. Un protocole de surveillance sera proposé par le CETU sous réserve de confirmation de la phase 3 de la mission par Annonay Rhône Agglo.

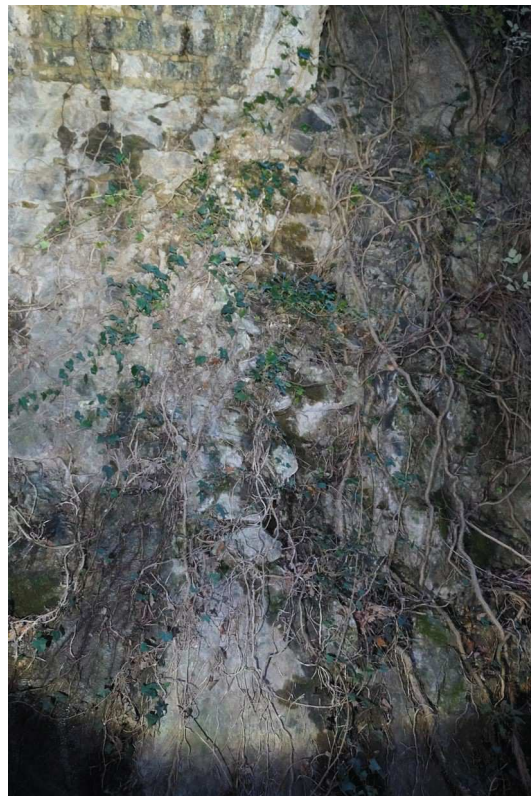
Les piédroits ne présentent pas de désordre à l'exception de quelques moellons manquants au niveau de l'entrée nord, côté ouest (Illustration 5). Cette zone est en partie dissimulée sous la végétation. Les fissures transversales observées en calotte ouest, sur la même zone, pourraient être liées à ces désordres en piédroit.

Illustration 5 : Exemple de moellons manquants sous la végétation, sur le piédroit ouest entre les PM0 et PM5

Les pierres absentes au niveau du piédroit ouest à l'entrée nord ne présentent pas de risque pour la structure à court terme. Néanmoins, afin d'éviter que le phénomène ne s'étende et n'impacte la calotte, une reprise localisée du piédroit ouest est à prévoir avant la mise en service.
