SYNDICAT DES EAUX  
DU GANTET

CONFORTEMENT DU BARRAGE  
D'ECHANCIEUX

**Dossier PRO**  
**Pièce n°3**

**Fascicule Auscultation**

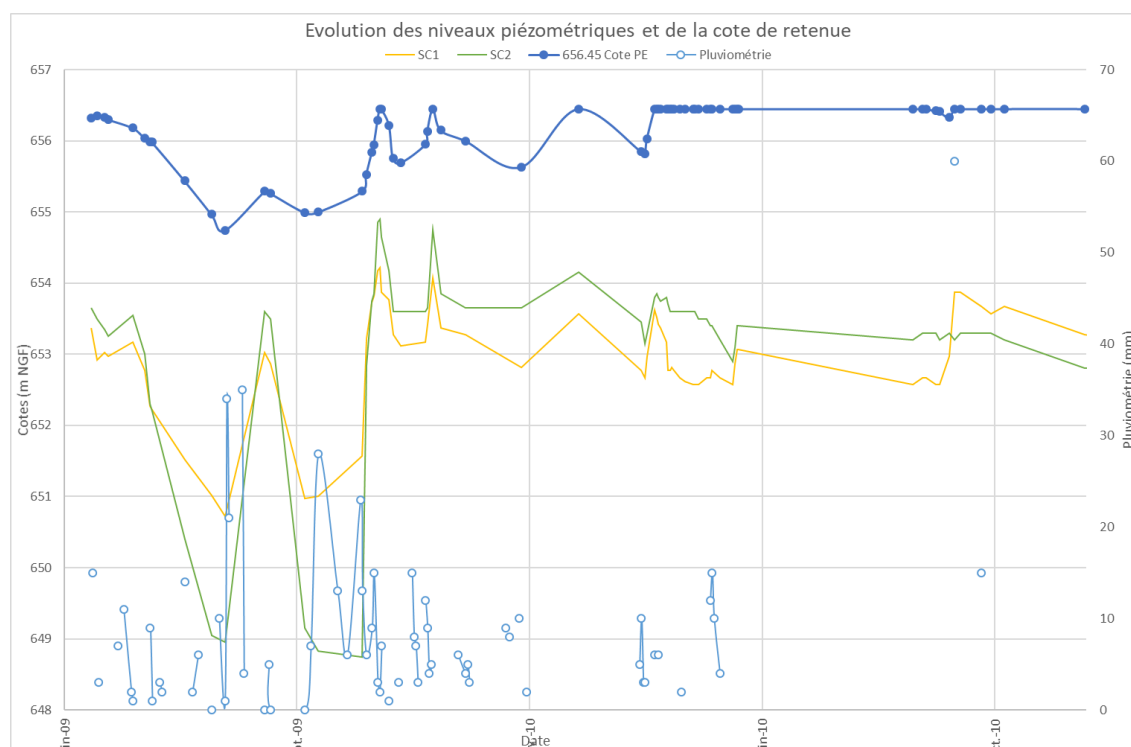
Figure 9 : niveaux piézométriques 2009-2010 - cote plan d'eau et pluviométrie

Les niveaux piézométriques sont observés à 3 m environ sous la cote du plan d'eau, avec des pics à -2m lors des montées brutales du plan d'eau, associées à des pluies.

Jusqu'en mai 2010, la piézométrie de RG (PZ2), est plus haute qu'en RD (PZ1) puis la tendance s'inverse.

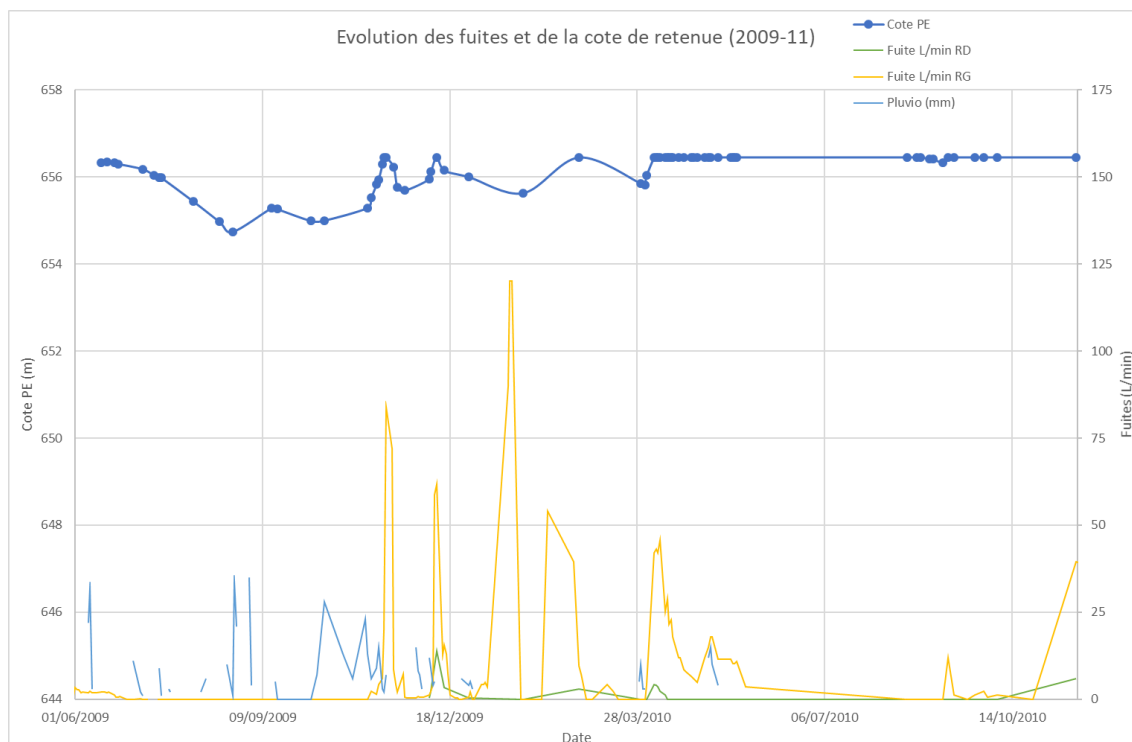
Figure 10 : Fuites 2009-2011 - cote plan d'eau et pluviométrie

Dans le même temps, les débits de fuite mesurés présentent des variations importantes, avec des pics à 75 et 125 l/mn en rive gauche. Les corrélations avec la piézométrie ou la pluie ne peuvent être établies à cause de données trop parcellaires (non concomitance des mesures).

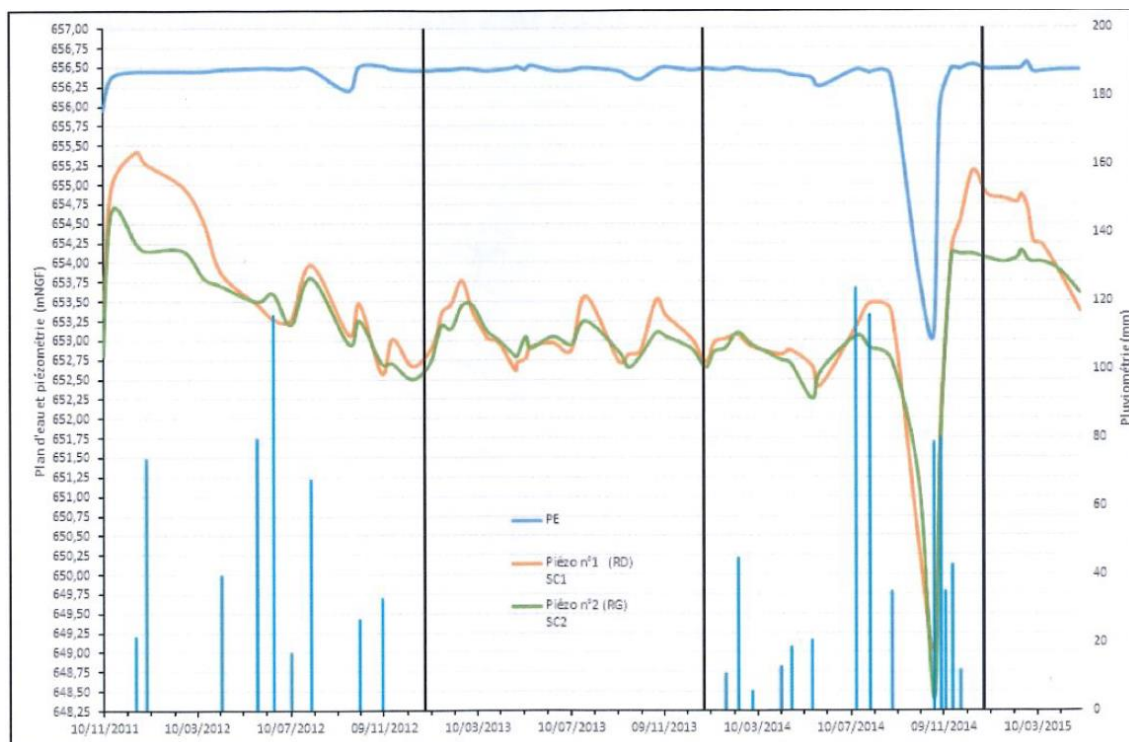
Figure 11 : niveaux piézométriques 2011-2015 - cote plan d'eau et pluviométrie

La période est marquée par un plan d'eau stable, et une piézométrie lentement décroissante entre la reprise des mesures en 2011 et la chute du plan d'eau observée en octobre 2014.

On note que le premier pic observé en 2011 à la reprise des mesures correspond à une rehausse assez rapide du plan d'eau (mais le début de la courbe est manquant), combinée avec une pluviométrie conséquente. Le pic atteint -1.03 m en RD et -1.70 m en RG.

Par la suite, les oscillations piézométriques semblent plutôt liées aux pics pluviométriques, avec une valeur moyenne s'établissant autour de -3 m par rapport au plan d'eau. Lors de la chute du plan d'eau en octobre 2014, la réaction piézométrique est immédiate et rapide. La remise en eau, qui s'effectue dans des conditions météorologiques pluvieuses, provoque une remontée piézométrique similaire à celle observée à la reprise des mesures en 2011, avec des niveaux atteignant -1.5 m en RD et -2.5 m en RG.

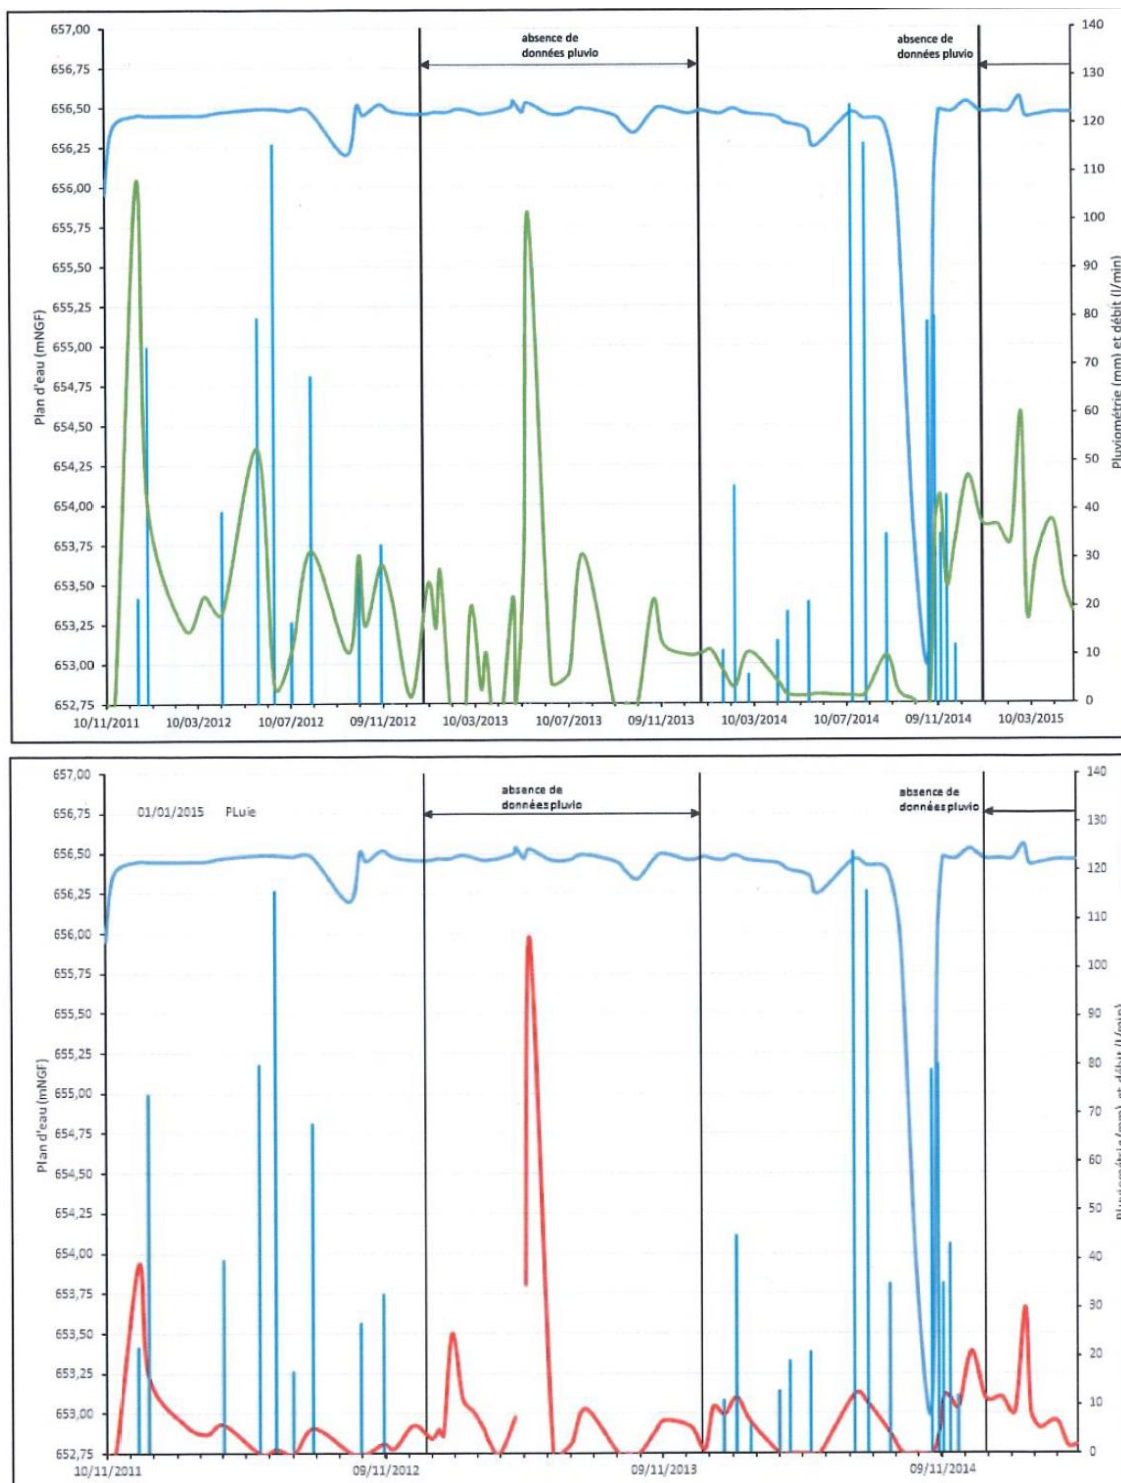
Figure 12 : Fuites 2011-2015 (RD en Rouge) - cote plan d'eau et pluviométrie

Sur le plan des débits de fuite, la période se caractérise par des niveaux moyens plutôt faibles (inférieurs à 10l/mn en RD et 30 l/mn en RG), influencés par les montées de plan d'eau et la pluviométrie. Les pics sont plus intenses lorsque la cote de plan d'eau est élevée.

Après la remise en eau de novembre 2014, le débit de fuite s'établit à un niveau moyen plus élevé qu'antérieurement, et reste sensible aux montées du plan d'eau.

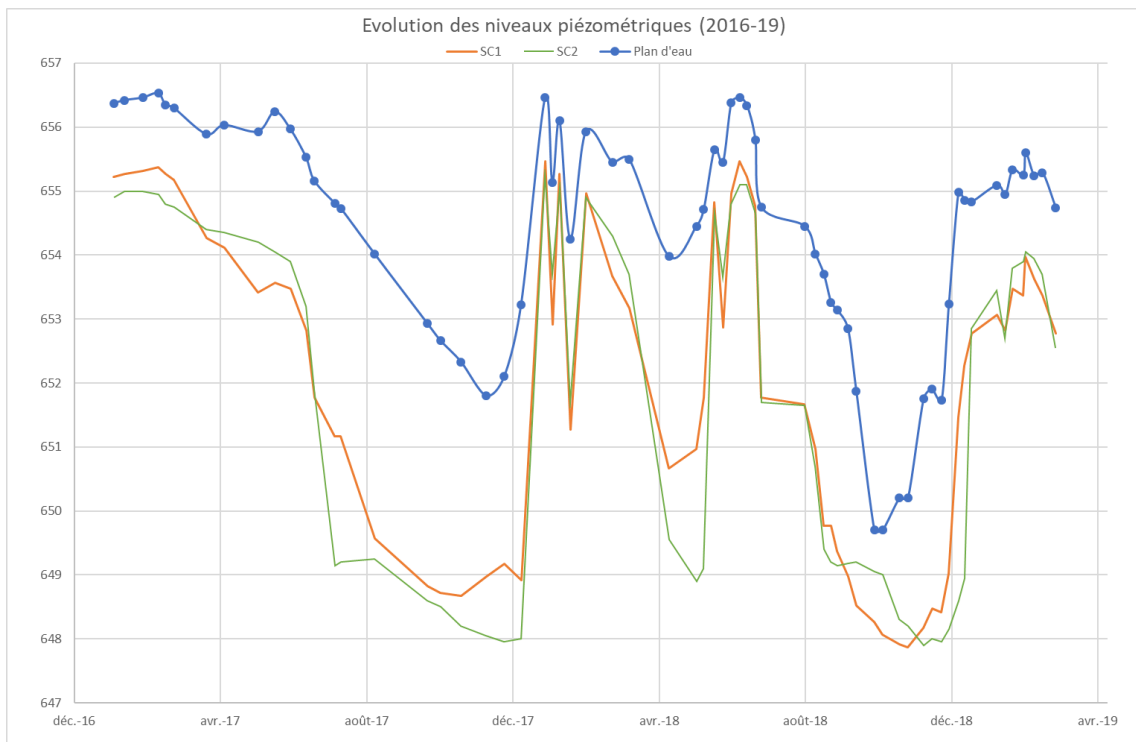
Figure 14 : analyse de l'évolution des piézomètres

Le niveau des piézomètres SC1 et SC2 est proche et à environ 1.4 m sous la cote de retenue à retenue haute et entre 1 m et 3 m à retenue basse. Quatre pics piézométriques s'établissent à 1m sous la cote d'eau, ce qui n'avait jamais été constaté sur les périodes précédentes.

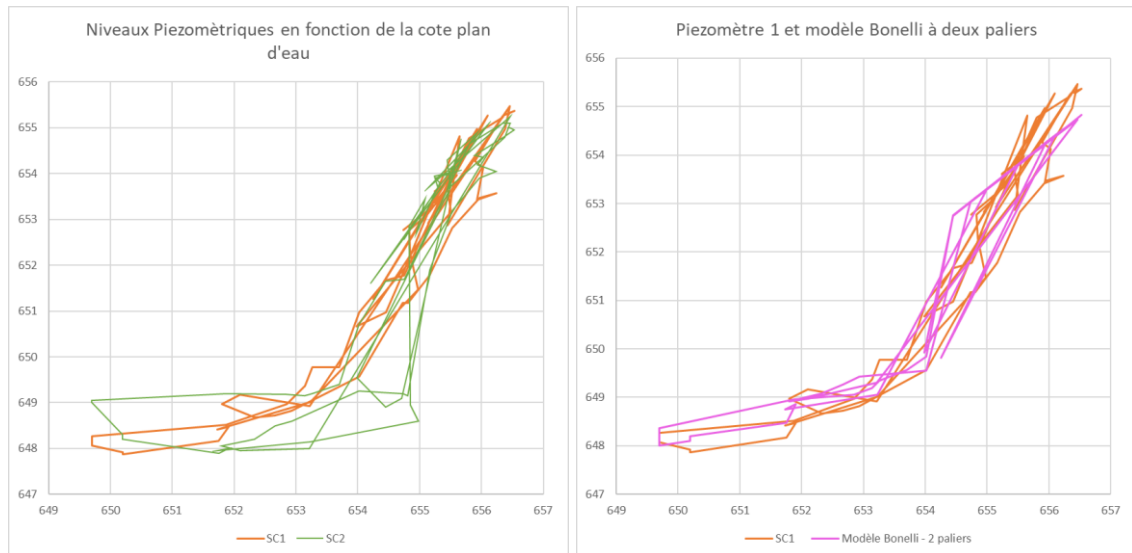
Figure 16 : Corrélation Cote PE – Piézométrie : relevés à gauche et simulation à droite

La courbe brute et la modélisation de l'effet retenue par le modèle mettent en évidence un comportement en deux paliers. La réponse piézométrique est simulée avec une corrélation de 95% en prenant en compte un changement de comportement à la cote 654.30. Les paramètres du modèle sont les suivants :

- Sous la cote 654.30 : coefficient amortissement de 0.42, valeur mini : 648 m NGF
- Au-dessus de la cote 654.30 : coefficient amortissement de 1, valeur mini : 648 m NGF

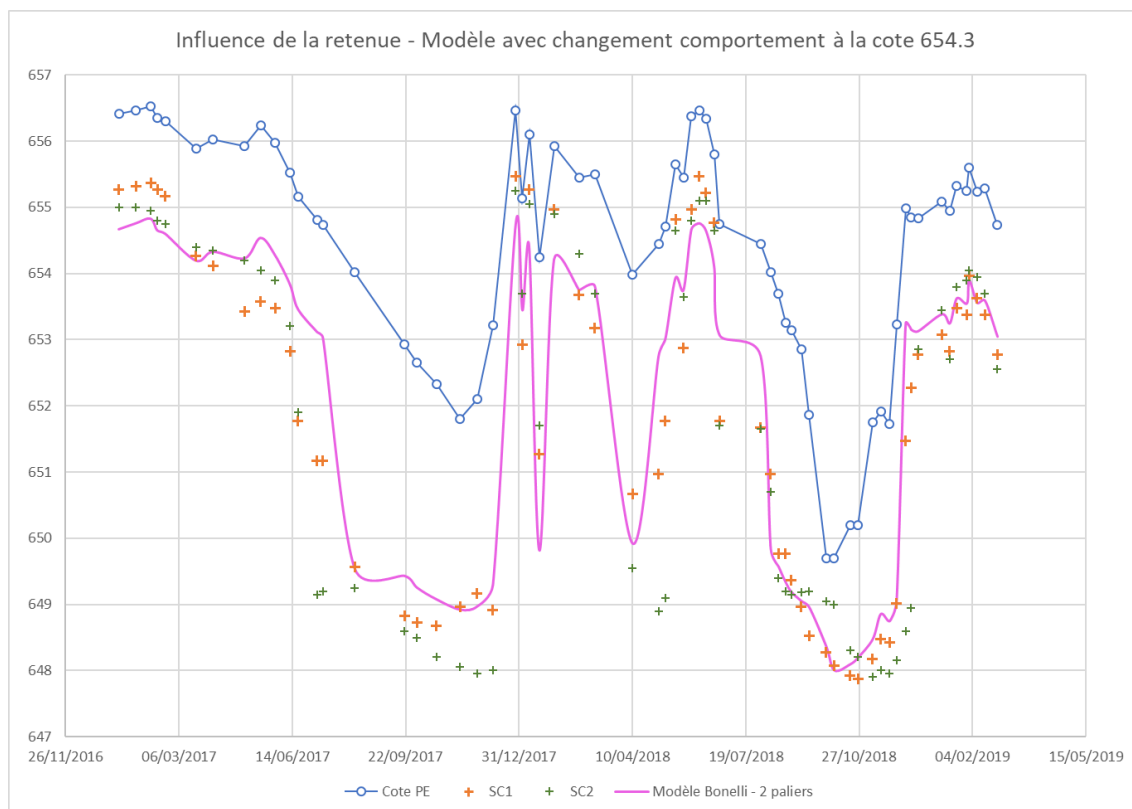
*Figure 17 : Chronique piézométrique simulée à partir de la chronique de cote plan d'eau (modèle d'après Bonelli, 2008)*

On observe que les 4 pics piézométriques ne peuvent être totalement reproduits, la variation de piézométrie enregistrée dépassant la variation de cote de retenue, malgré l'absence d'amortissement considéré au-delà de la cote 654.30 (coefficient de 1).

Il est intéressant de noter que cette cote de 654.30 correspond à la première cote de crête du barrage avant sa rehausse en 1959.

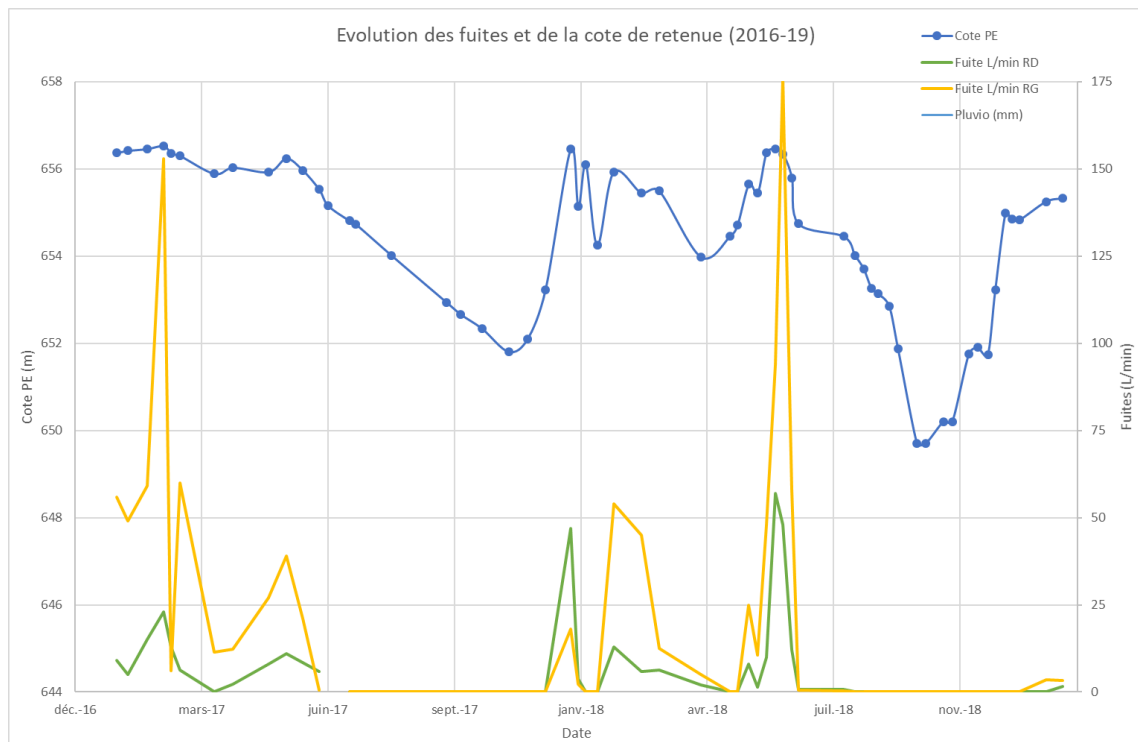
Figure 18 : débits de fuite et cote plan d'eau (2016-2019)

En dehors des pics, on observe des débits de fuite moyens comparables à ceux des périodes précédentes, avec des pics toutefois plus intenses : 150 l/mn sur chaque rive contre 100 l/mn antérieurement.

On observe que les fuites se déclenchent à partir d'un plan d'eau au-dessus de 655,00 environ, et plutôt lors des phases de montée, pouvant correspondre à des pluies.

Ce paramètre n'étant pas mesuré, il est toutefois difficile de confirmer la corrélation et la valeur seuil.

Le barrage doit faire l'objet de travaux de confortement, portant à la fois sur la restauration de l'étanchéité du masque amont et sur l'amélioration des conditions de drainage en pied aval. Le comportement hydraulique de l'ouvrage devrait s'en trouver améliorer et plus facile à surveiller.

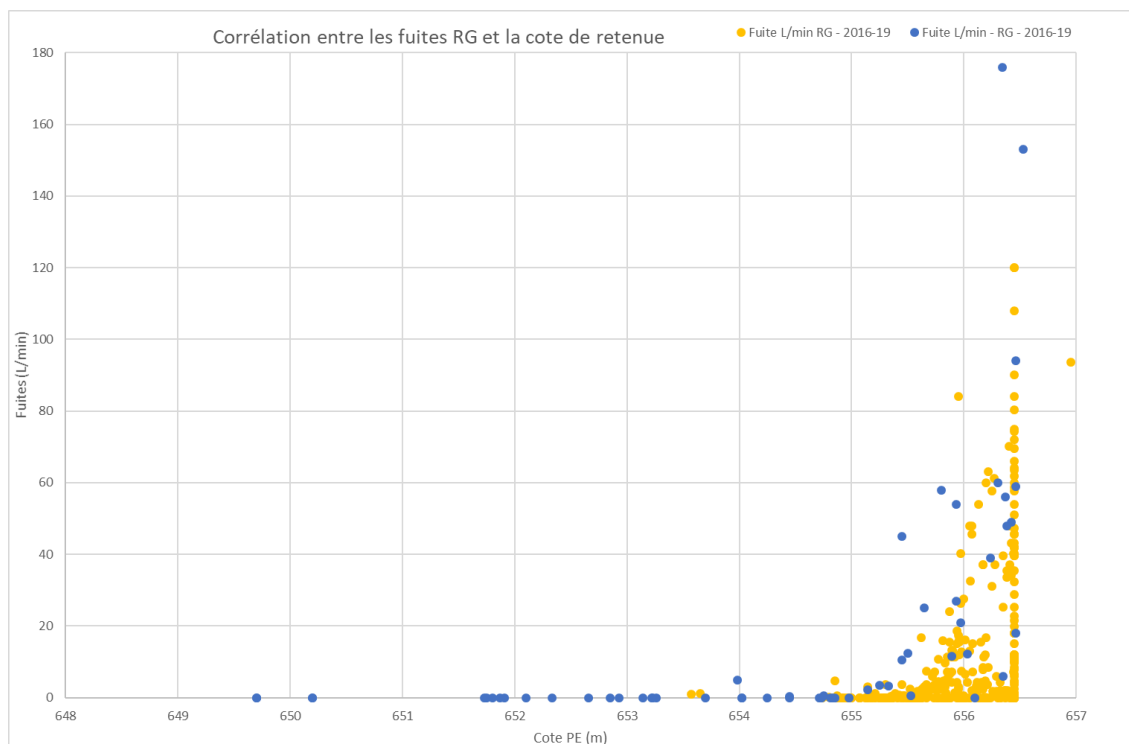
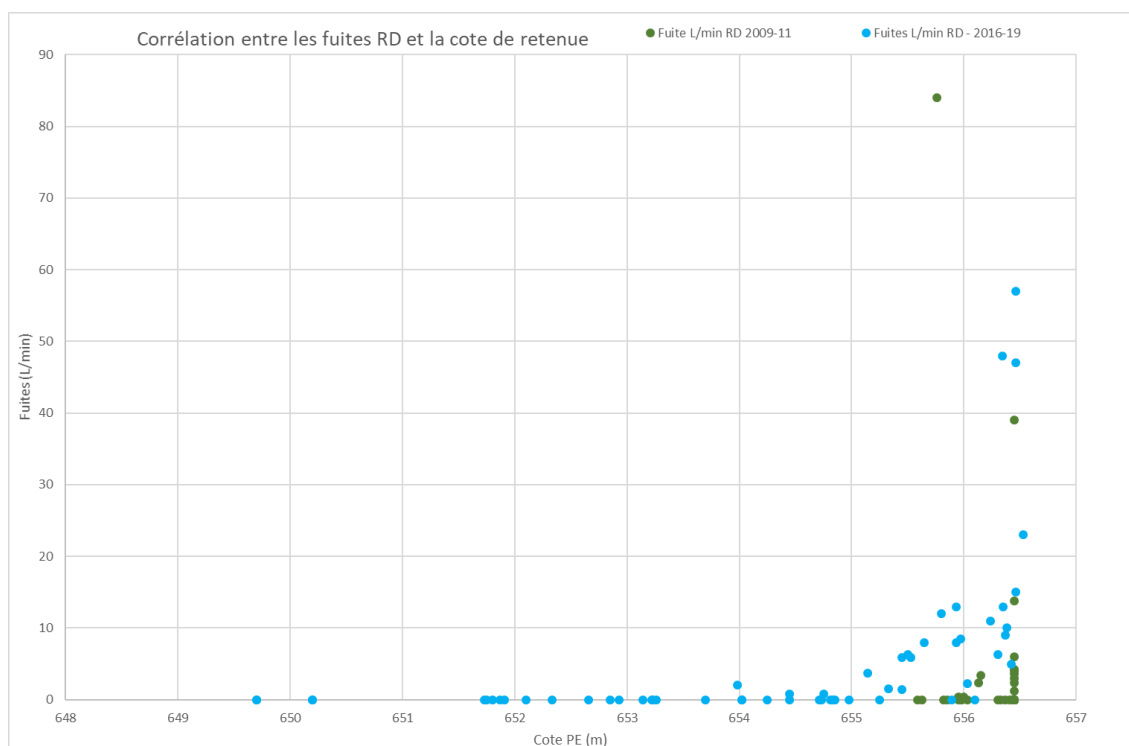
Les deux graphiques suivants montrent que les fuites ne sont quasiment jamais détectées sous la cote de 655.00 m.

Figure 19 : corrélation fuites RG / Cote PE

Figure 20 : corrélation fuites RD / Cote PE

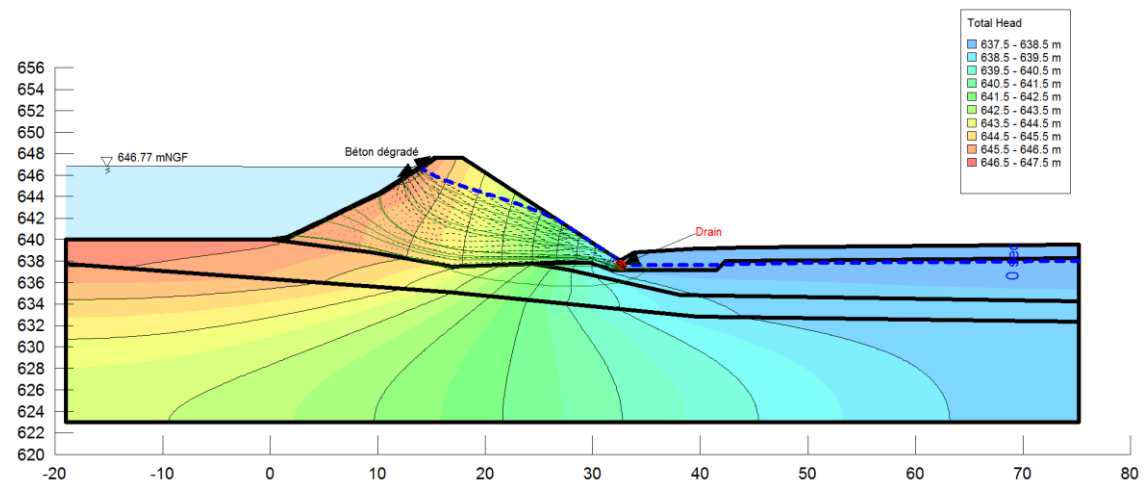
Figure 22 : Ecoulement interne à RN dans l'état dégradé : piezo à -1.3 m sous la cote PE – Q 15l/mn

Les modélisations confirment que les rabattements attendus avec un parement amont étanche sont proches de 3 m, et que la piézométrie observée peut s'expliquer par une dégradation du parement amont au-delà d'une certaine cote.

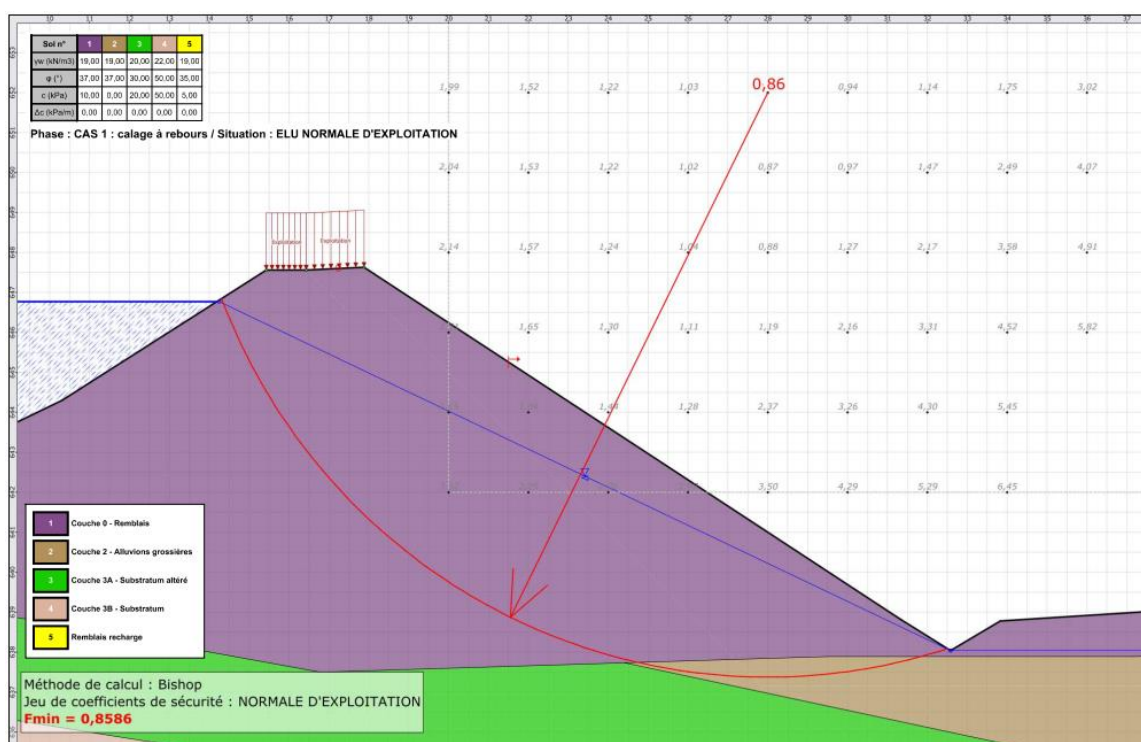
Le rapport d'étude de stabilité [21], prenant en compte une ligné piézométrique dégradée, avec un faible rabattement, montre que la situation actuelle ne présente pas de facteur de sécurité satisfaisant la réglementation en vigueur.

Figure 25 : Coefficient de sécurité calculé pour la situation normale d'exploitation (après application des coefficients partiels CFBP)
