Commune de Tignes (73)

Construction de la nouvelle STEP

Etude des aléas naturels

Juillet 2018
Rapport n° 94857/A

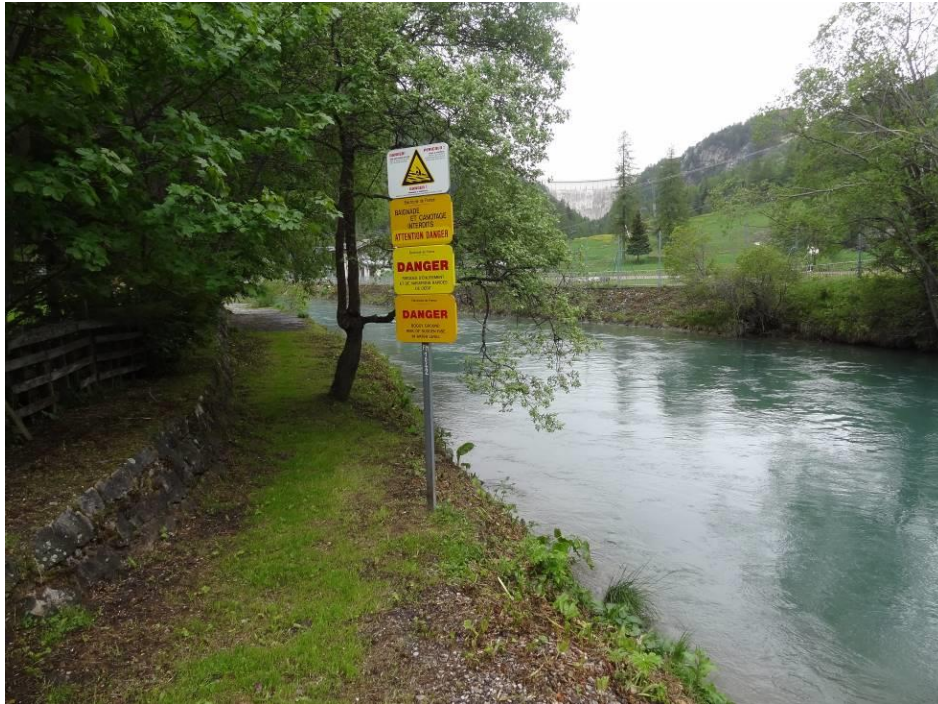
- Au niveau du franchissement de l'Isère, la canalisation sera fixée sur un portique parallèle au pont de la piste paralympique de ski de fond aux Brévières. L'Isère, ici régulée par le barrage du Chevril, ne peut guère sortir du lit mineur. En revanche, les berges du lit mineur sont exposées à des lâchers d'eau. Selon la forme et l'implantation définitive du portique, son dimensionnement devra tenir compte le cas échéant des effets d'un lâcher d'eau de référence sur l'ouvrage (effet de poussée induits sur celui-ci).

Figure 3. Berges de l'Isère en amont du pont de la piste de ski de fond paralympique

- Concernant la traversée de l'Isère sur un portique spécialement conçu.
 - Selon son positionnement et sa conception, ce dernier devra résister aux efforts de poussée (et à l'érosion) imputable aux PHE dues à un lâcher d'eau de référence du barrage du Chevril.

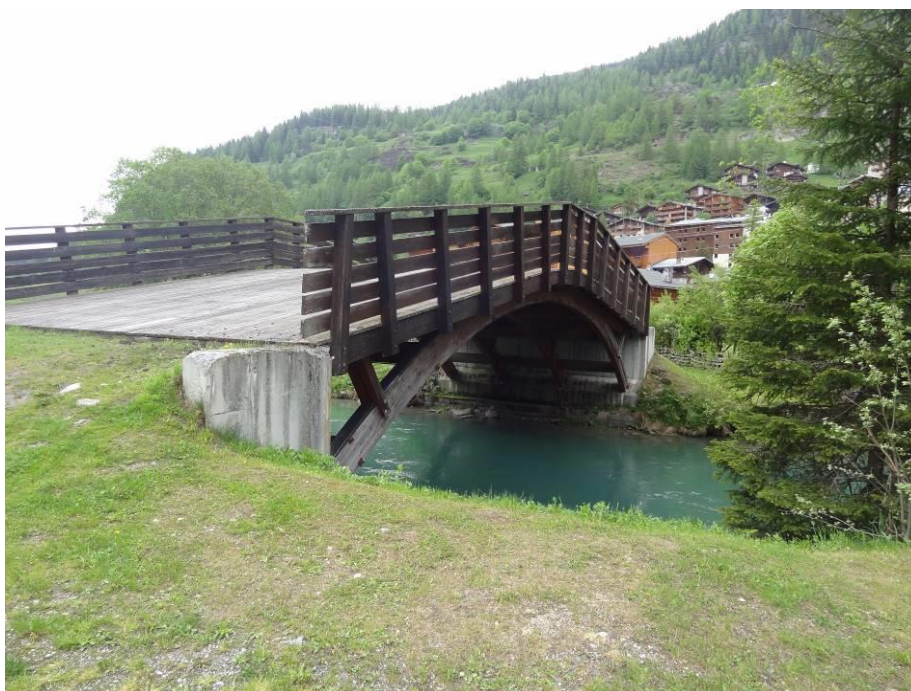
Figure 4. Pont de la piste de ski de fond paralympique

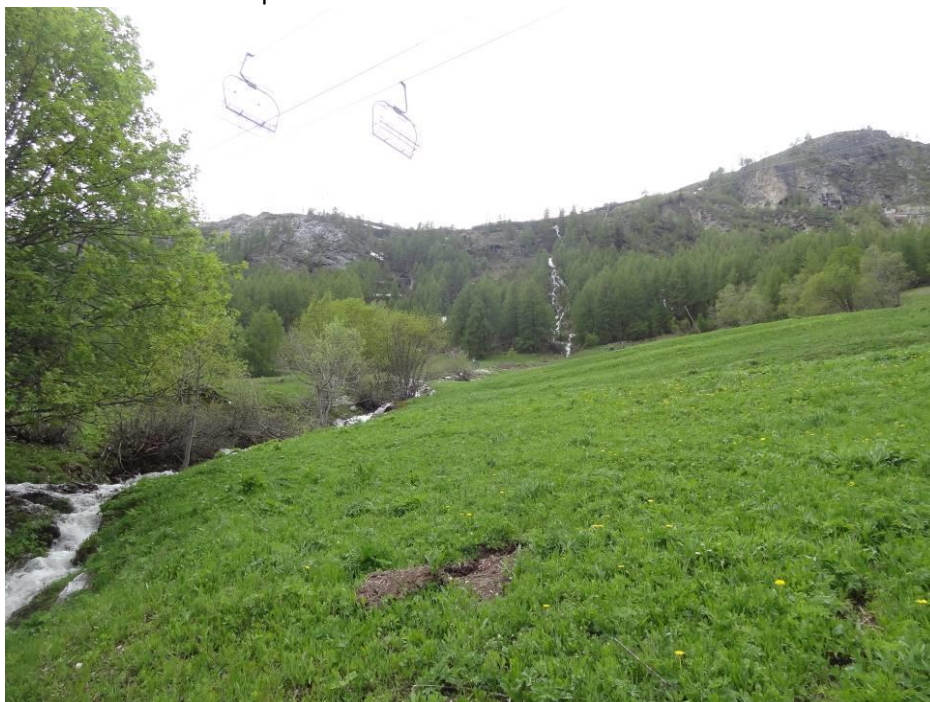
- La Mairie signale un débordement du ruisseau des Pigettes il y a environ 15 ans suite à la « rupture d'une poche d'eau ». La coulée aurait dévié en rive droite du ruisseau suivant la piste de ski qui coupe les virages de la RD 87^e. Cet événement aurait entraîné de profonds ravinements.

Figure 5. Ruisseau des Pigettes

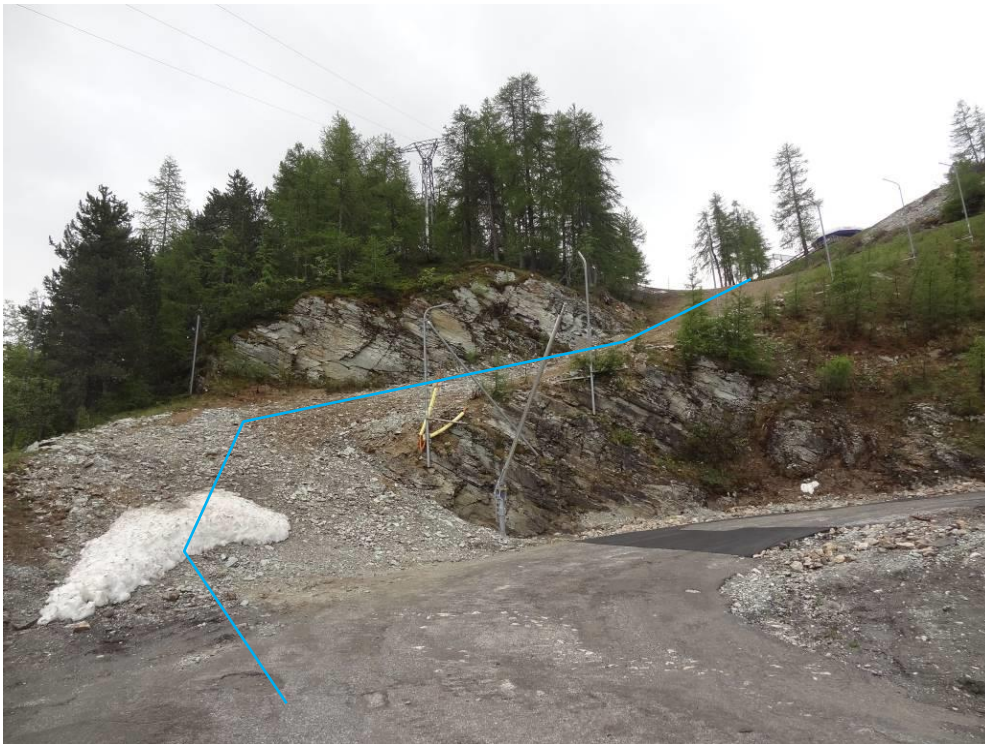
- Sur un large secteur sous le hameau des Boisses, notamment le long de la piste de ski qui coupe les virages de la RD 87^E (Conséquence du débordement du ruisseau des Pigettes décrit par la mairie dans le chapitre précédent).

Figure 6. Piste de ski coupant les virages de la RD 87E

Pour tous les secteurs en aléa de ravinement moyen, on recommandera d'enterrer la conduite sur au moins 1,50 m afin de prévenir un éventuel dévoiement du réseau par le ruissellement.

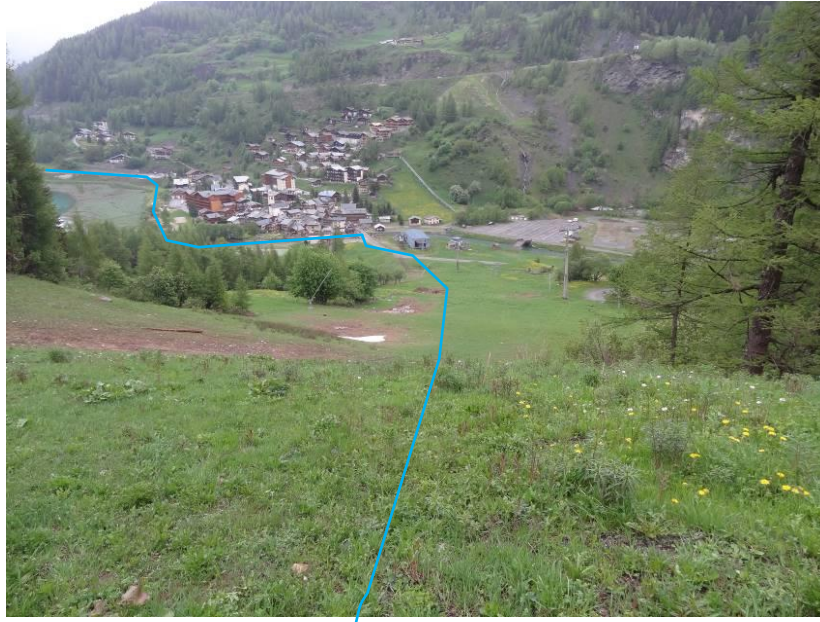
- Au niveau de la descente de la piste de ski du télésiège du vallon de la Sache. Bien qu'aucun événement historique ne vienne l'étayer, cette piste se situe en effet au débouché d'un thalweg naturel (altitude max 2170 m NGF) qui est le siège d'écoulements temporaires. La présence d'un cône de déjection indiqué sur la carte géologique indique l'ancienneté des phénomènes de divagation des écoulements dans ce secteur.

Figure 7. Piste de ski du télésiège du Vallon de la Sache

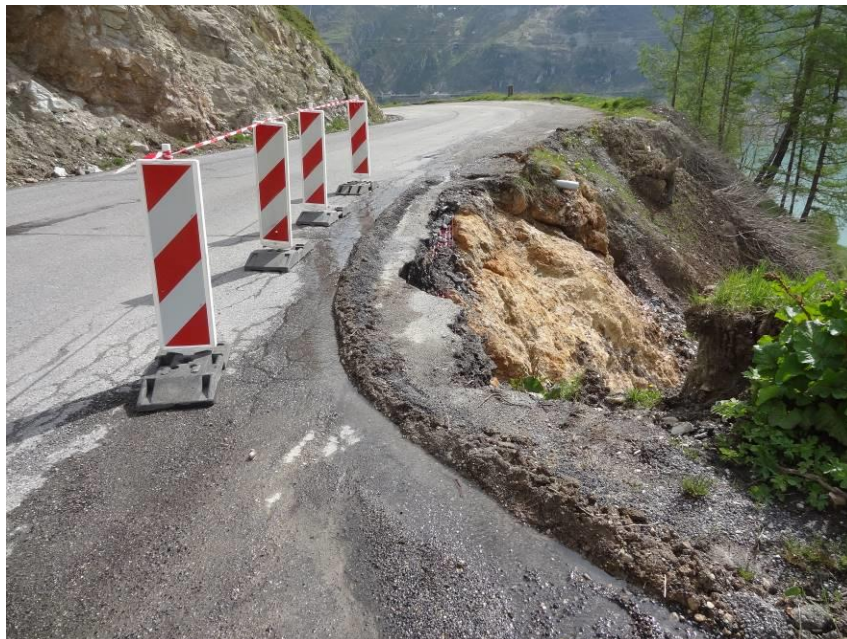
Un niveau d'aléa ravinement (faible en général) a été noté au niveau de toutes les autres traversées de thalwegs que fait le tracé notamment le long de la RD 87A. Des avalanches de grande ampleur comme ce fut le cas en avril 2018 au niveau du tunnel du Glattier, peuvent entraîner des ravinements de la bordure la chaussée comme ci-dessous.

Figure 8. Erosion de la bordure de la RD 87A suite à l'avalanche du Glattier en avril 2018

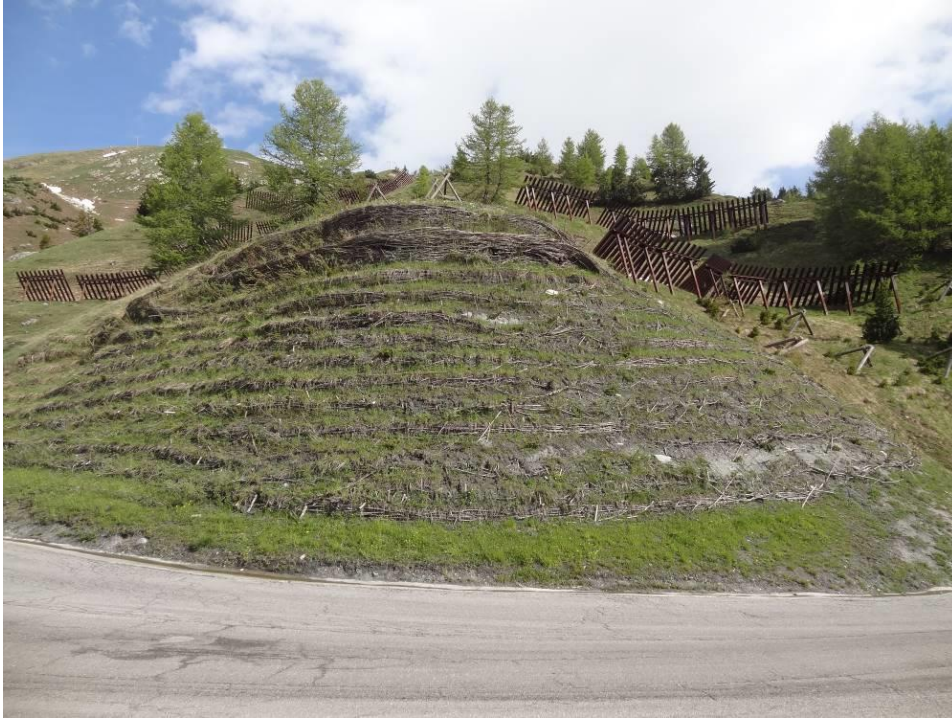
Figure 9. RD 87 A - Lutte anti-érosion par fascinage

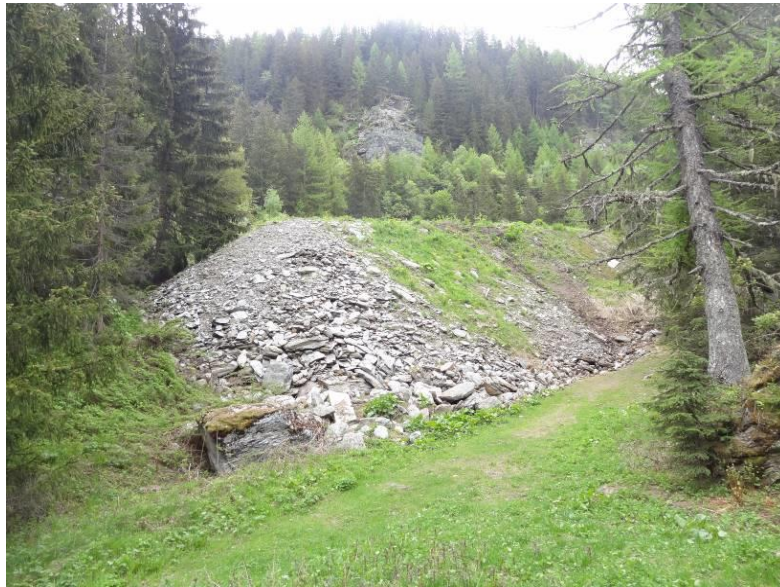
Figure 10. Site de la future STEP avec les remblais à décaisser

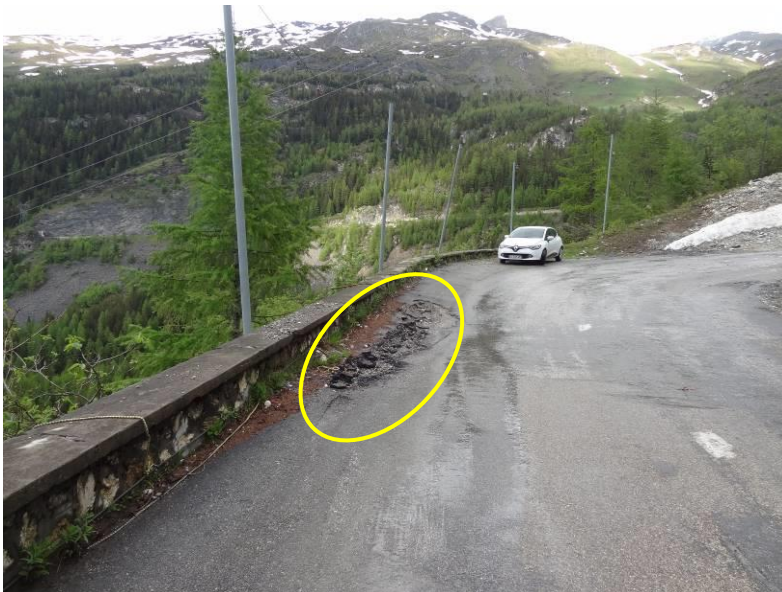
- On cherchera à écarter la conduite de la proximité des têtes de talus ou des murs de soutènements (3 m minimum). En effet, l'expérience prouve que les soutènements anciens peuvent connaître des défaillances très rapides en cas d'infiltration d'eau. On conseillera à ce titre la réparation du bitume derrière l'ouvrage hydraulique du virage des Boisses (Cf. fig. 11).

Figure 11. RD 87 E – Dégradation du bitume derrière un mur de soutènement

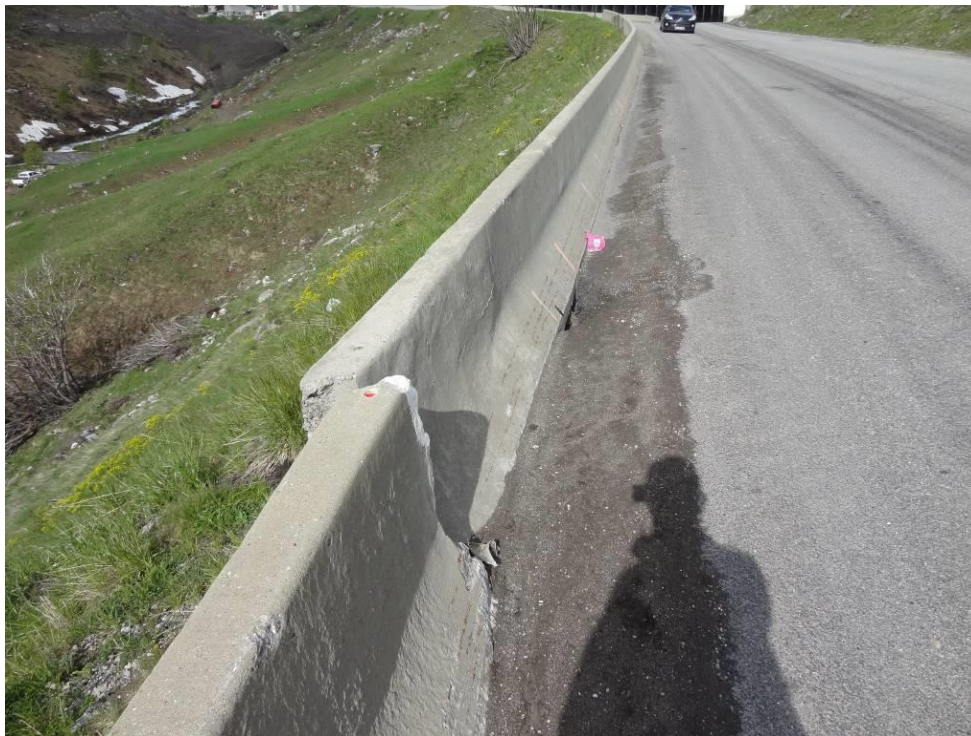
Figure 12. RD 87 A – Affaissement superficiel de l'accotement aval

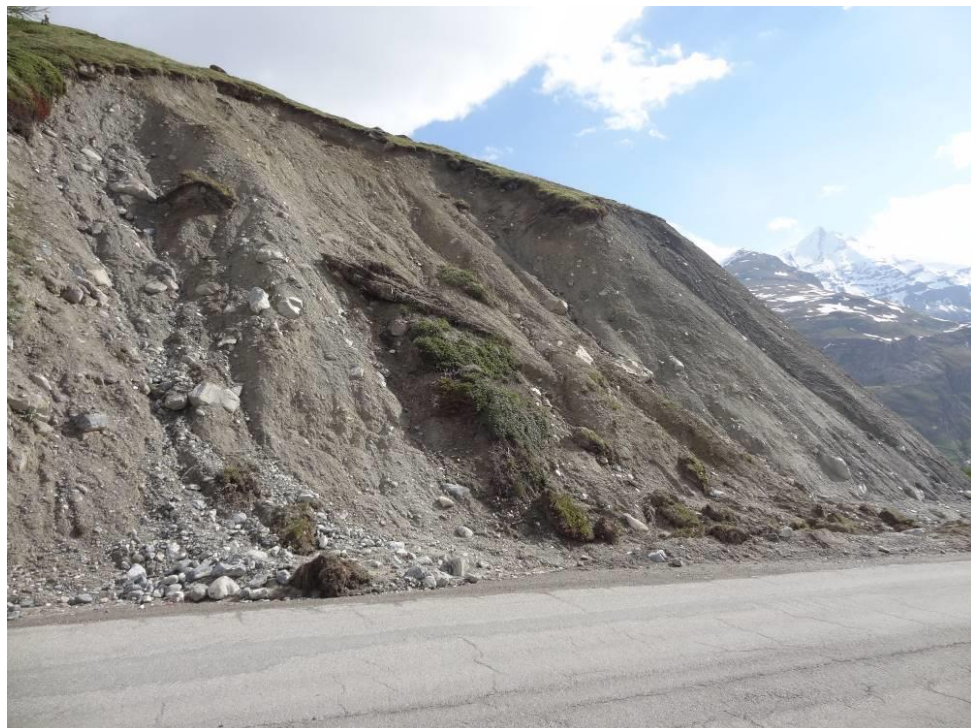
Figure 13. RD 87 A – Glissement superficiel du talus amont

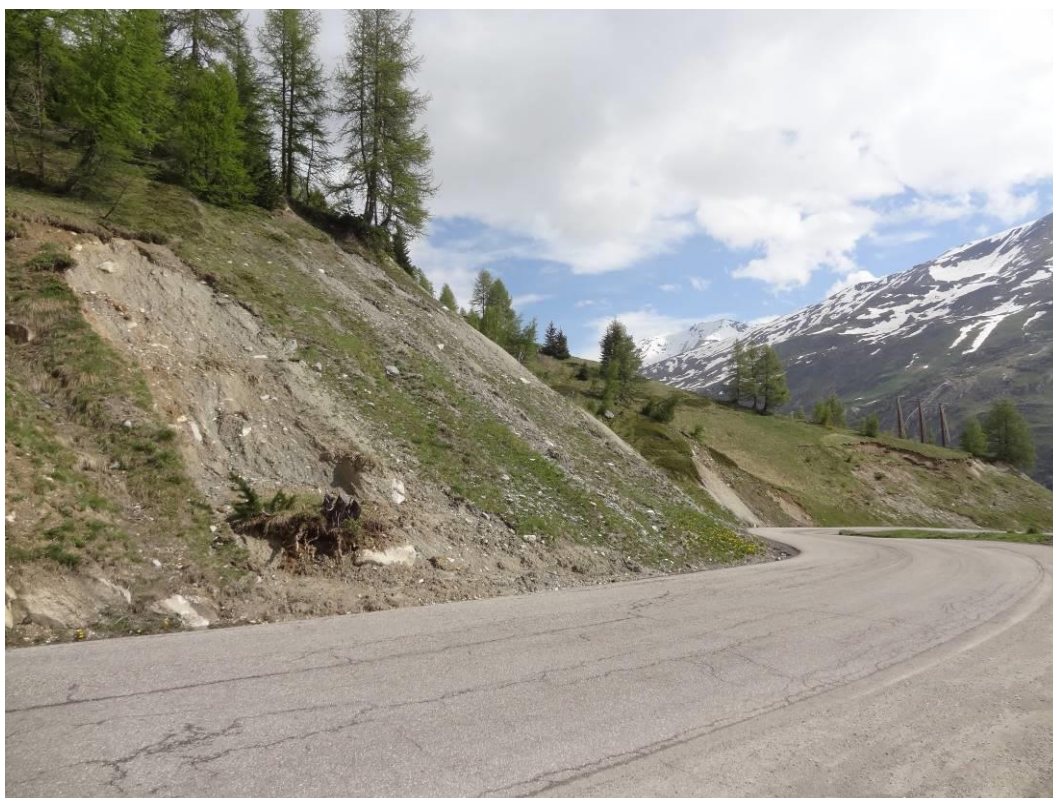
Figure 14. RD 87 A – Glissements/érosions superficiel(les) du talus amont

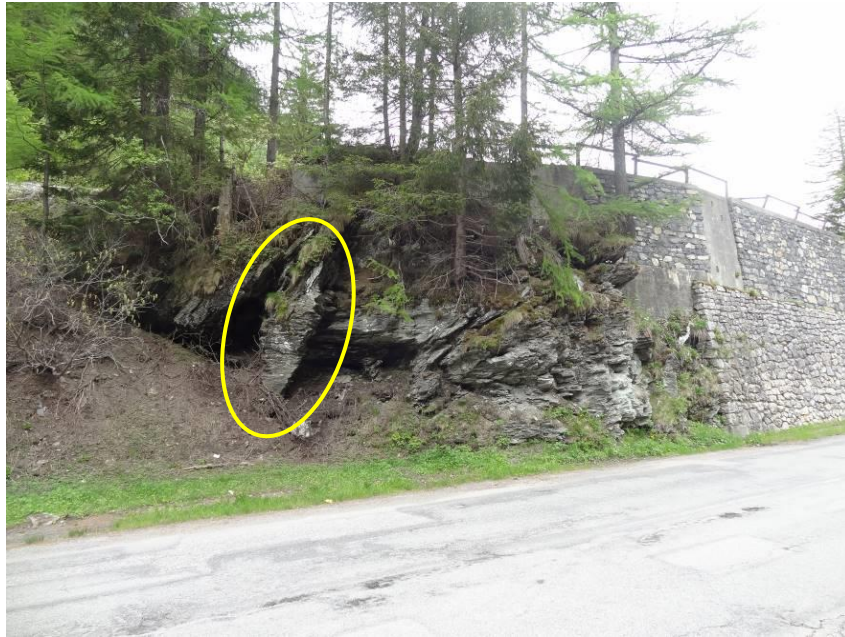
Figure 15. RD 87 E - Bloc à purger sous la plateforme de l'ancien hôtel du Rocher Blanc

- Quelques secteurs de falaise à purger au niveau de la RD 87A et falaise sous l'ancienne plateforme du Rocher Blanc afin d'éviter des départs de blocs pendant les travaux.

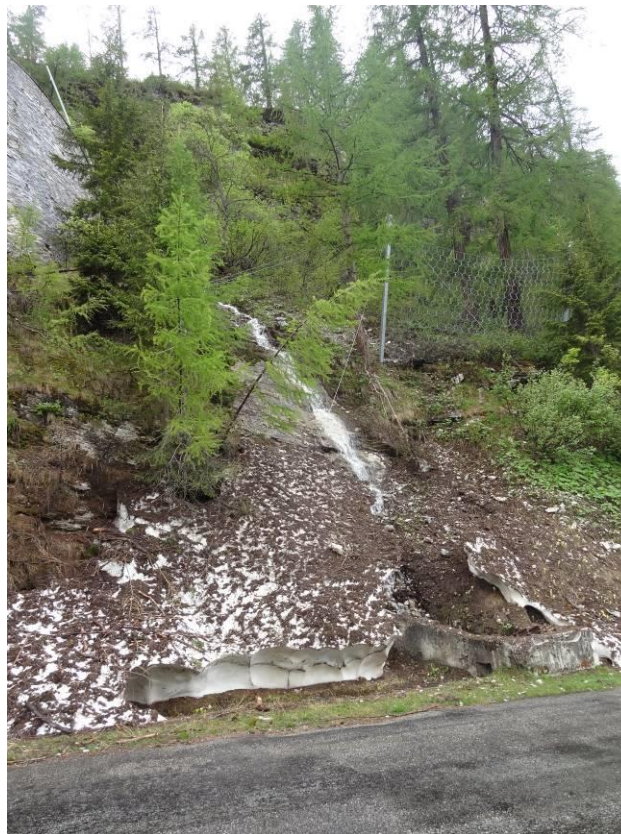
Figure 16. RD 87 E – Ecran pare-blocs

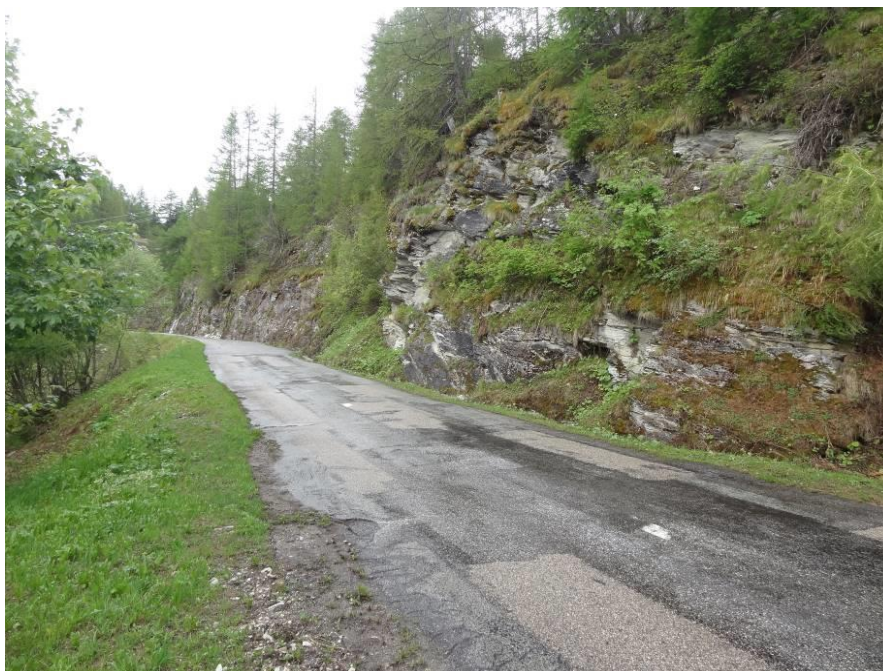
Figure 17. RD 87 E – Falaise

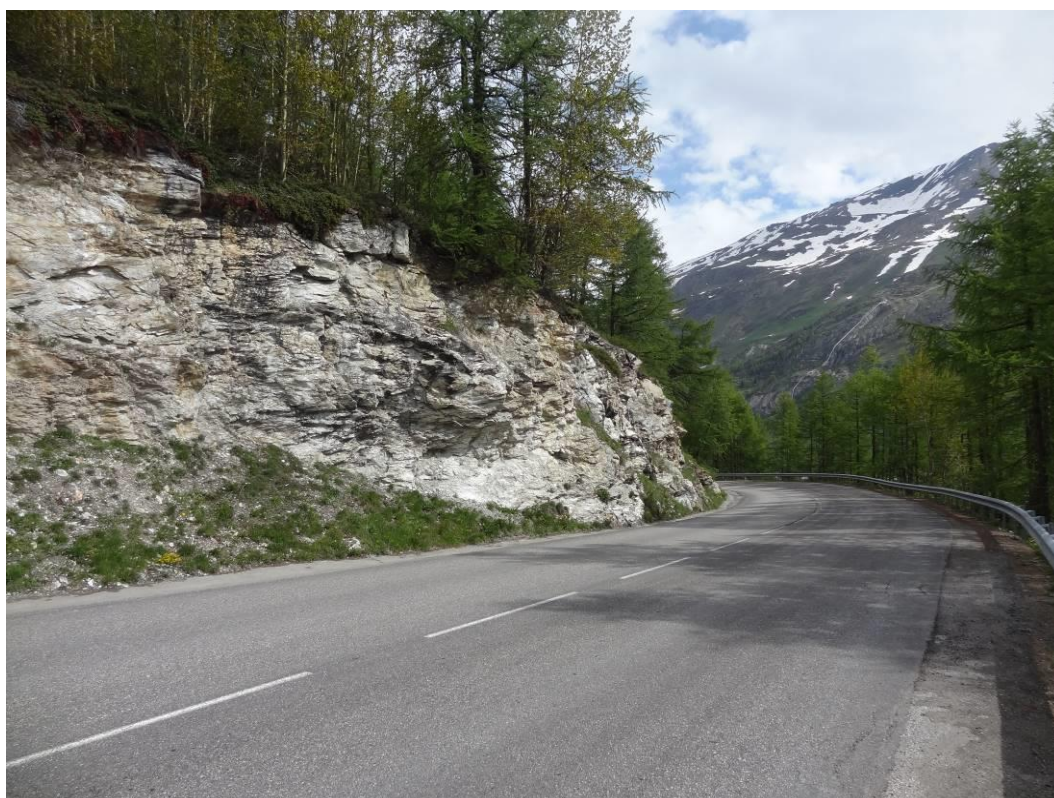
Figure 18. RD 87 A – Crête de falaise à purger

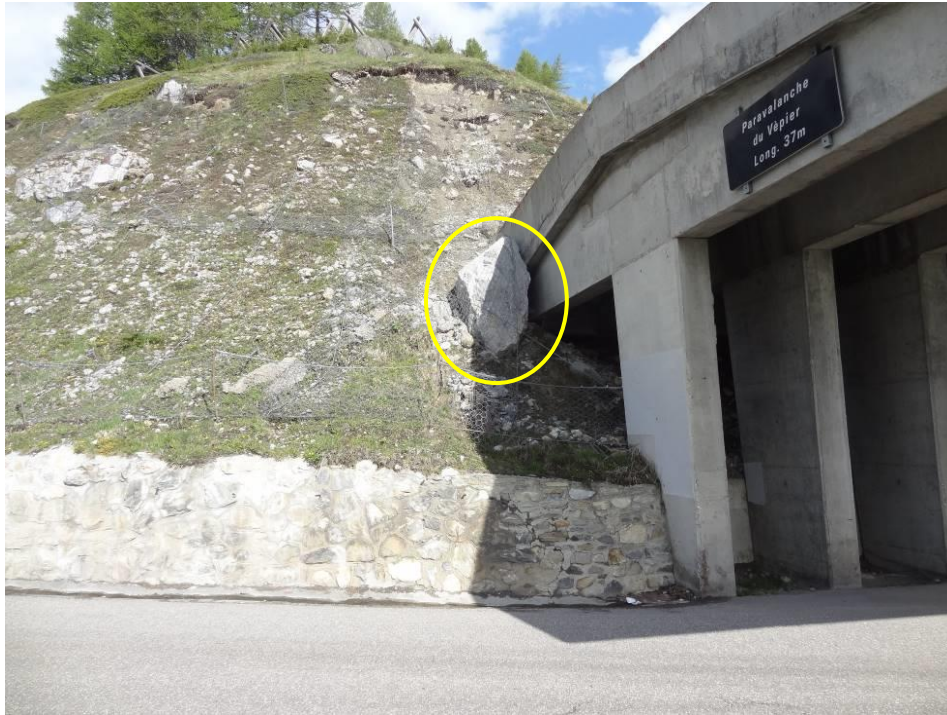
Figure 19. RD 87 A – Paravalanche du Vépier – Bloc à purger

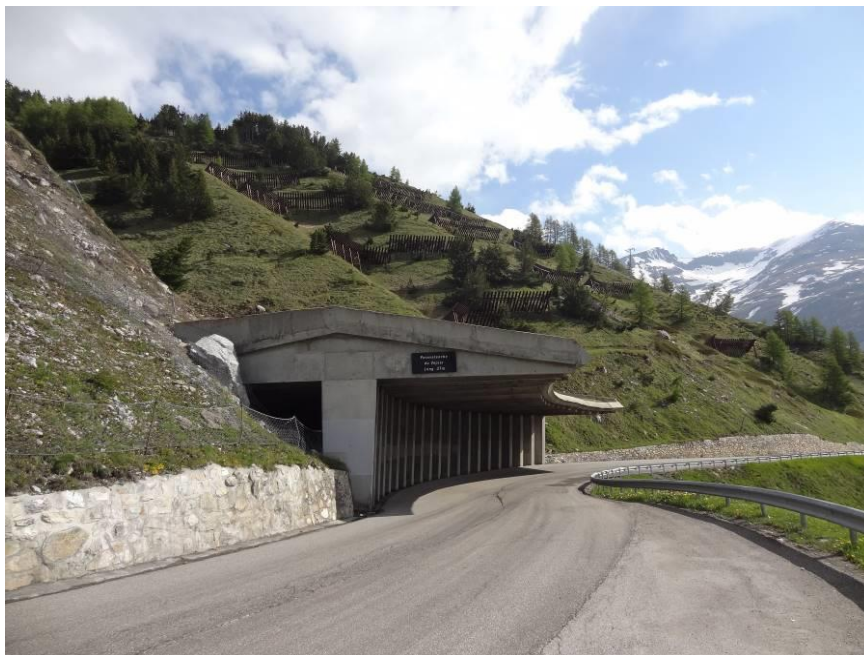
Figure 20. RD 87 A – Paravalanche du Vépier

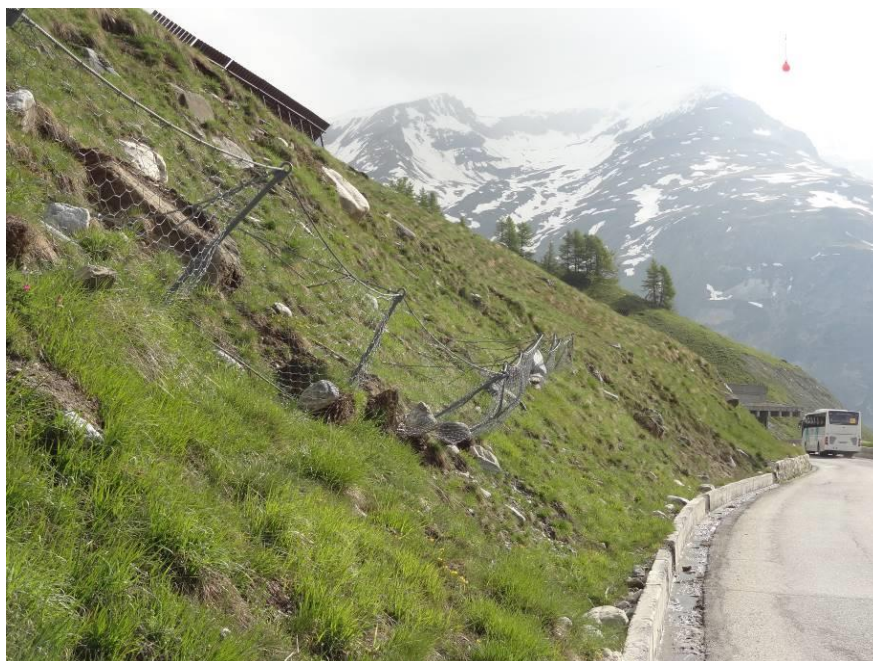
Figure 21. RD 87 A – Système anti coulée déformé constitué d'un grillage 60 x 80 mm monté sur barres GEWI 32 mm

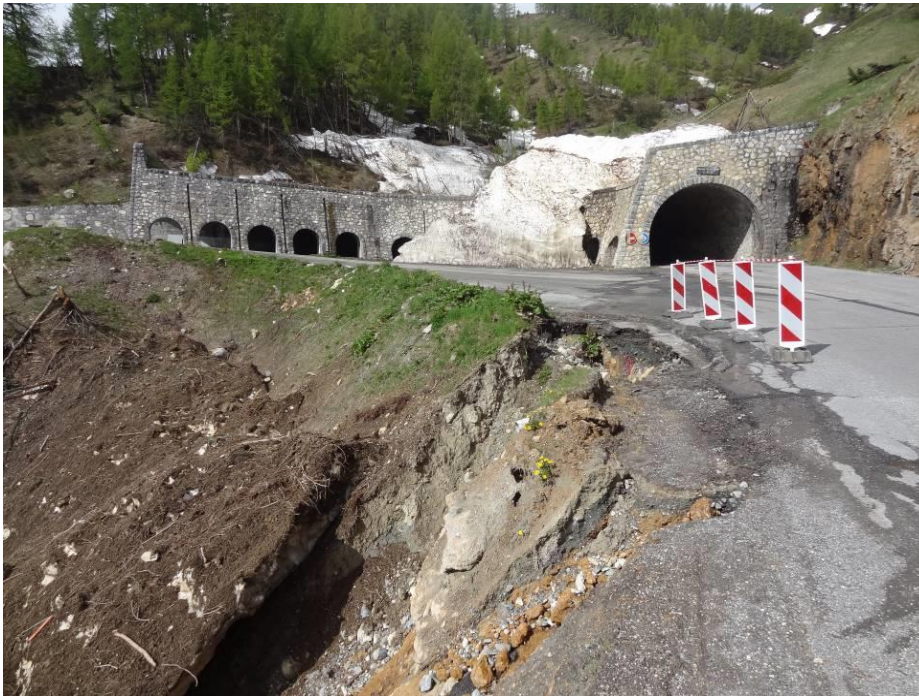
Figure 22. RD 87 A – Restes de l'avalanche du Tunnel du Glattier déclenchée par les pisteurs en avril 2018

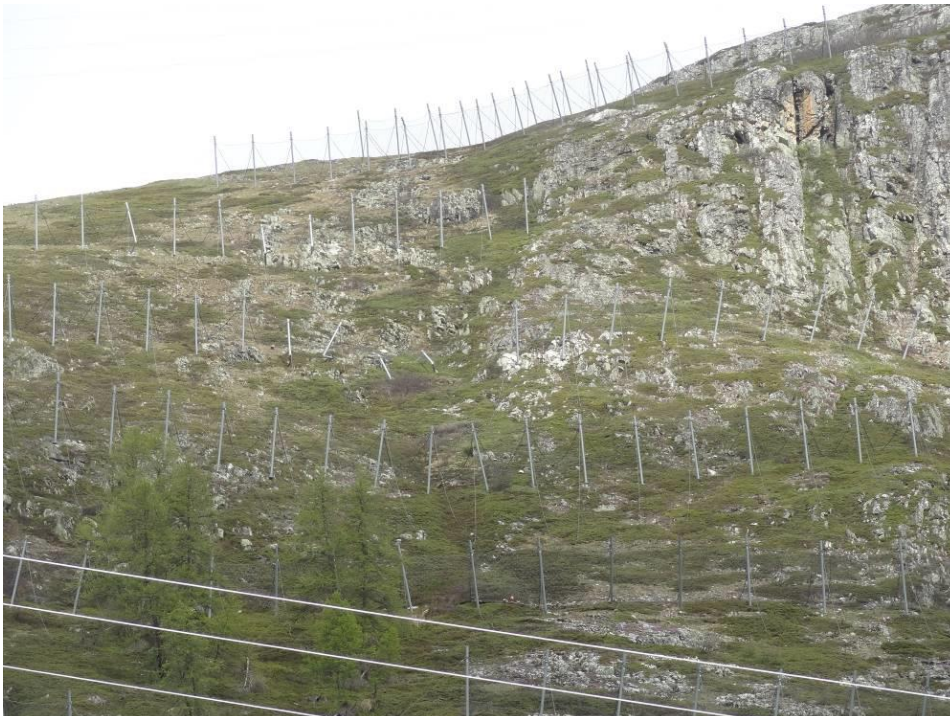
Figure 23. RD 87 A – Forêt de paravalanches
