SUIVI ENVIRONNEMENTAL DES TRAVAUX D'AMENAGEMENT DE LA TELECABINE DE VALLANDRY

Feuille de route environnementale – Etat d'avancement au 12 novembre 2021

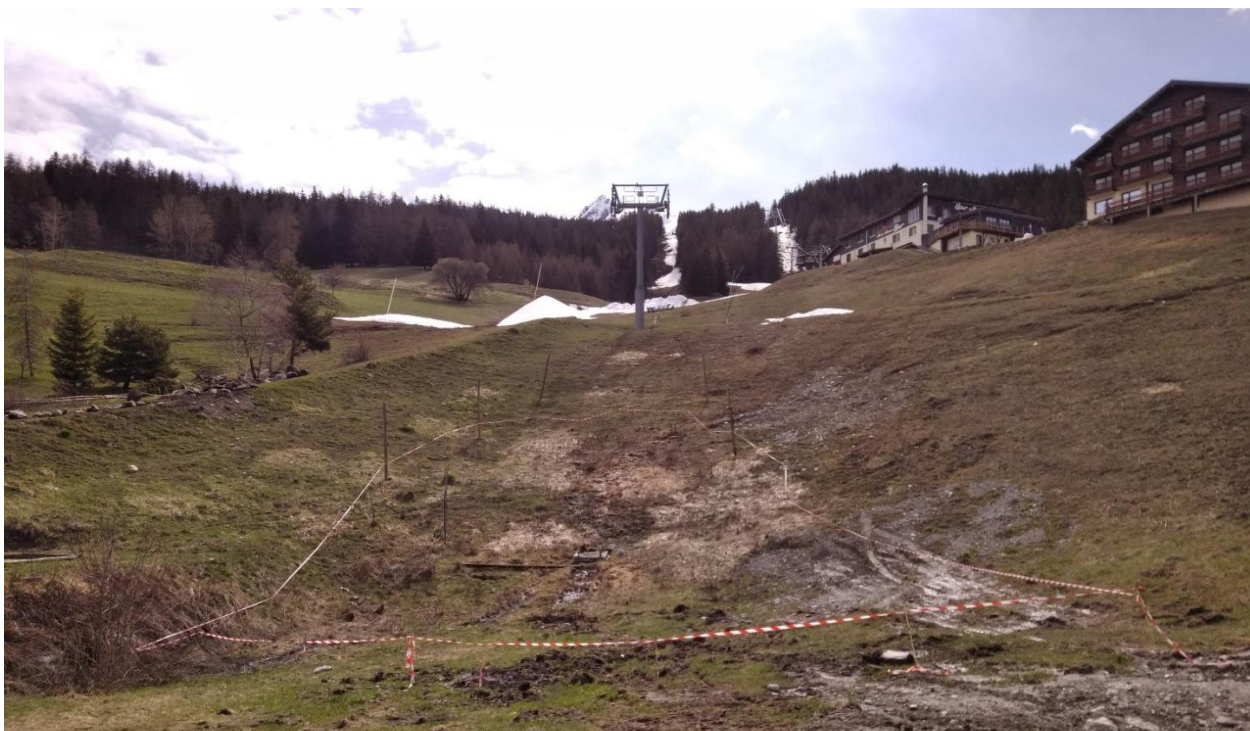
Zone humide avant étrepage_ KARUM

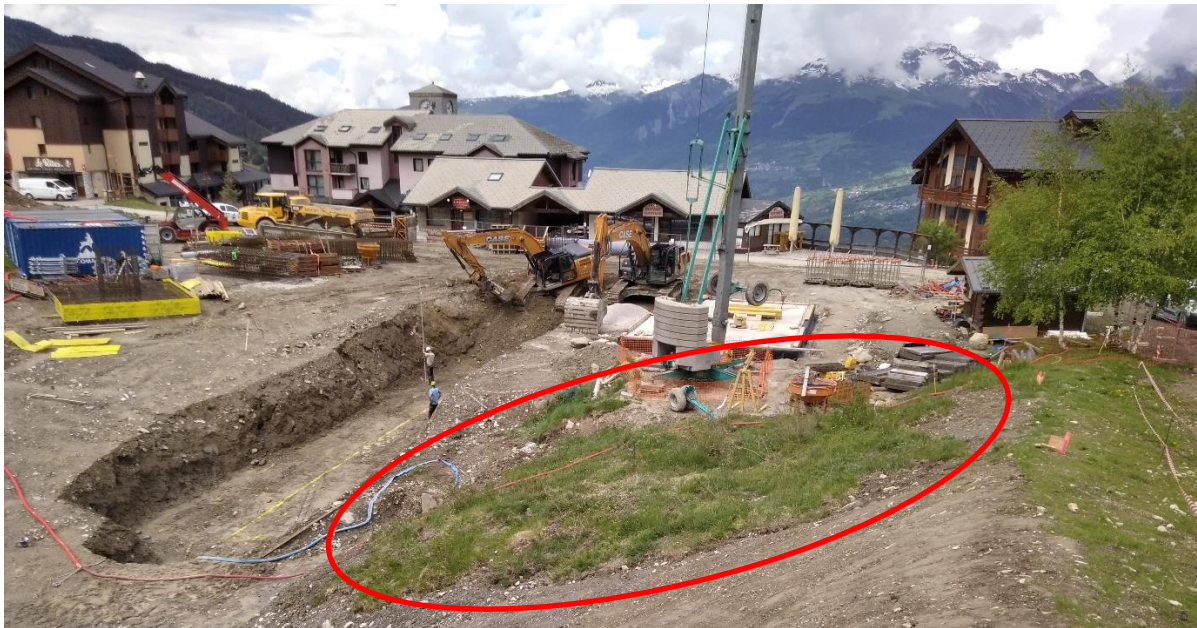
- La zone humide située entre la gare aval de la remontée mécanique et les premiers pylônes a été étrepée qualitativement au printemps 2021. La zone humide a été remise en place à proximité immédiate du lieu de prélèvement mais un peu plus à l'écart du chantier afin d'être préservée.

Zone humide après étrepage printemps 2021_ KARUM

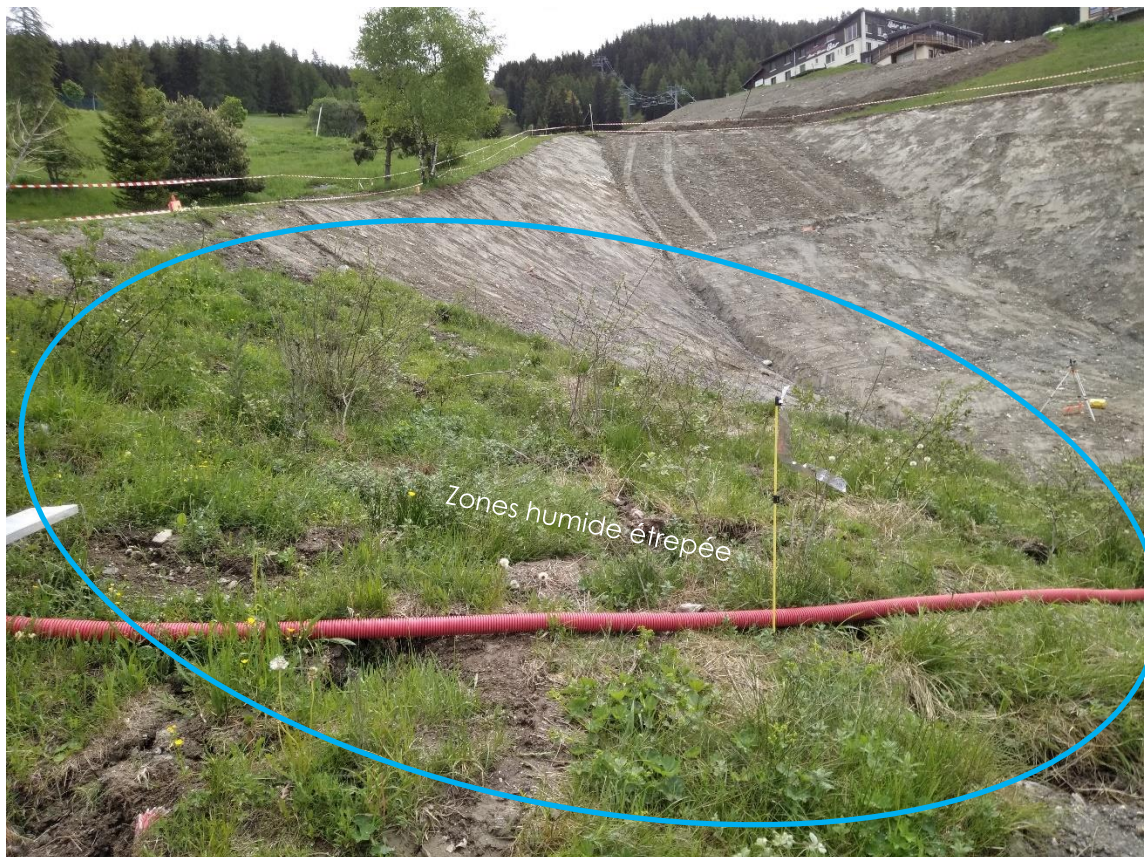
Végétation étrepée verdoyante à la fin du printemps 2021_ KARUM

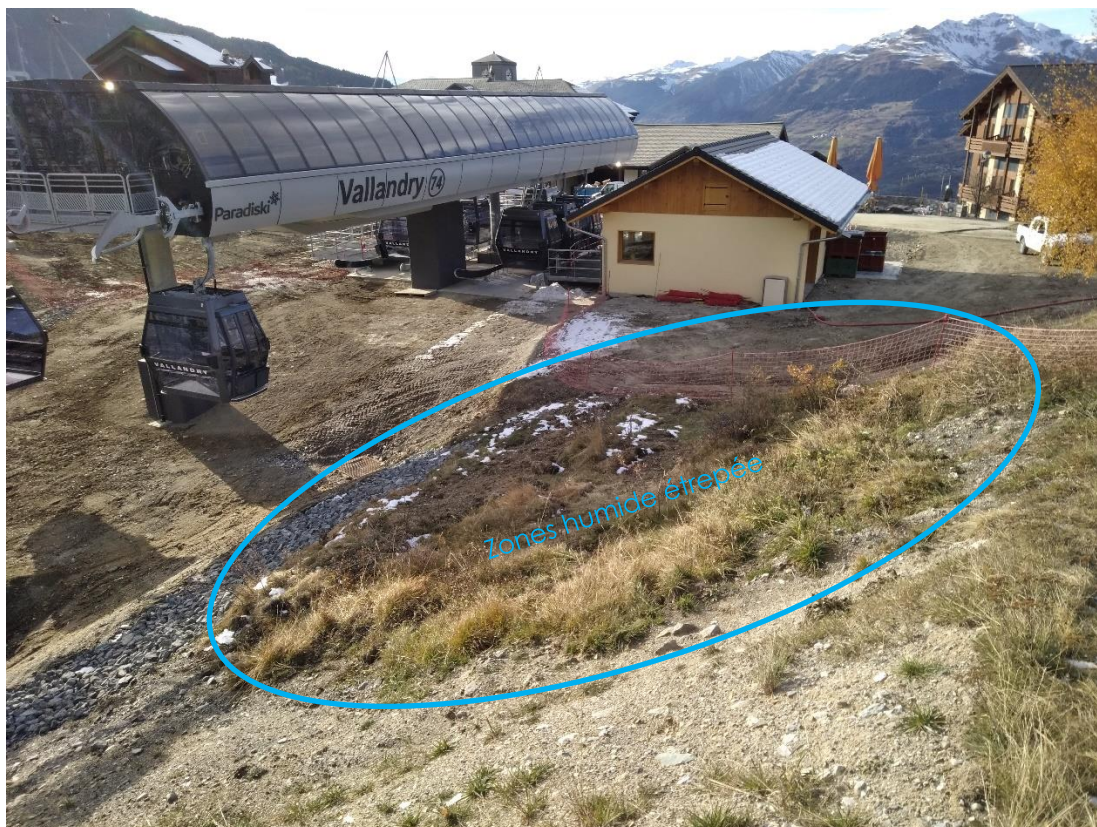
- Le talus dans lequel ont été remises en place les mottes laisse paraître quelques résurgences au printemps 2021, lors de la visite de fin de chantier à l'automne 2021 aucun suintement n'était visible à cette période de l'année. Cependant, la zone humide ne va pas tarder à être recouverte de neige.

Zone humide étrepée (novembre 2021) _ KARUM

- Il faudra réaliser un passage à la fin du printemps 2022 pour confirmer que la zone humide est toujours alimentée en eau.
- Un drain composé d'éléments pierreux de taille moyenne a été réalisé en contrebas immédiat de la zone humide afin de ne pas avoir d'eau en circulation au niveau de la raquette de la gare de départ du télésiège. Bien que situé en aval de celle-ci ce drain risque d'assécher la zone humide. En cas d'assèchement il faudra envisager une solution alternative pour évacuer l'eau plus lentement.

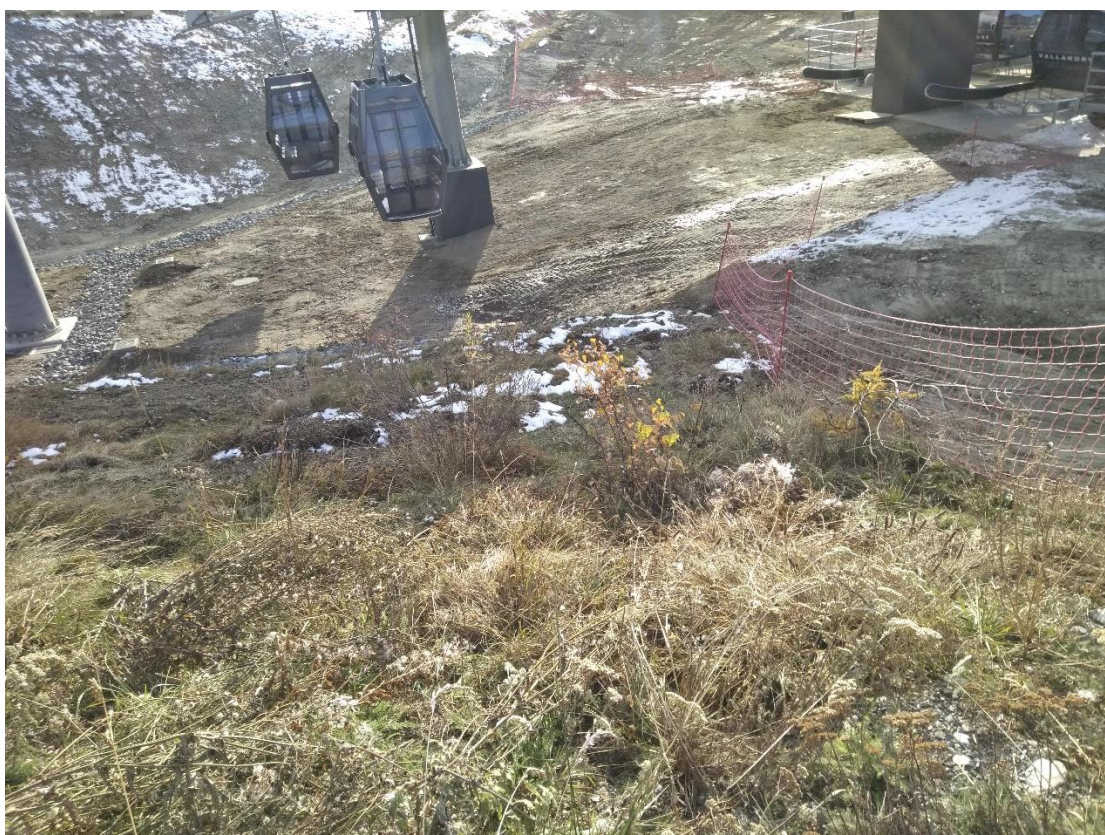
- L'achillée millefeuille commence à se développer sur la partie amont de la zone d'étude. Cette espèce se développe sur les milieux nouvellement terrassés et sec. Il faudra surveiller le développement de cette espèce au sein de la zone humide qui pourrait être un indicateur de l'assèchement du site.

Etat des mottes fin novembre 2021 (présence d'Achillée millefeuille) _KARUM

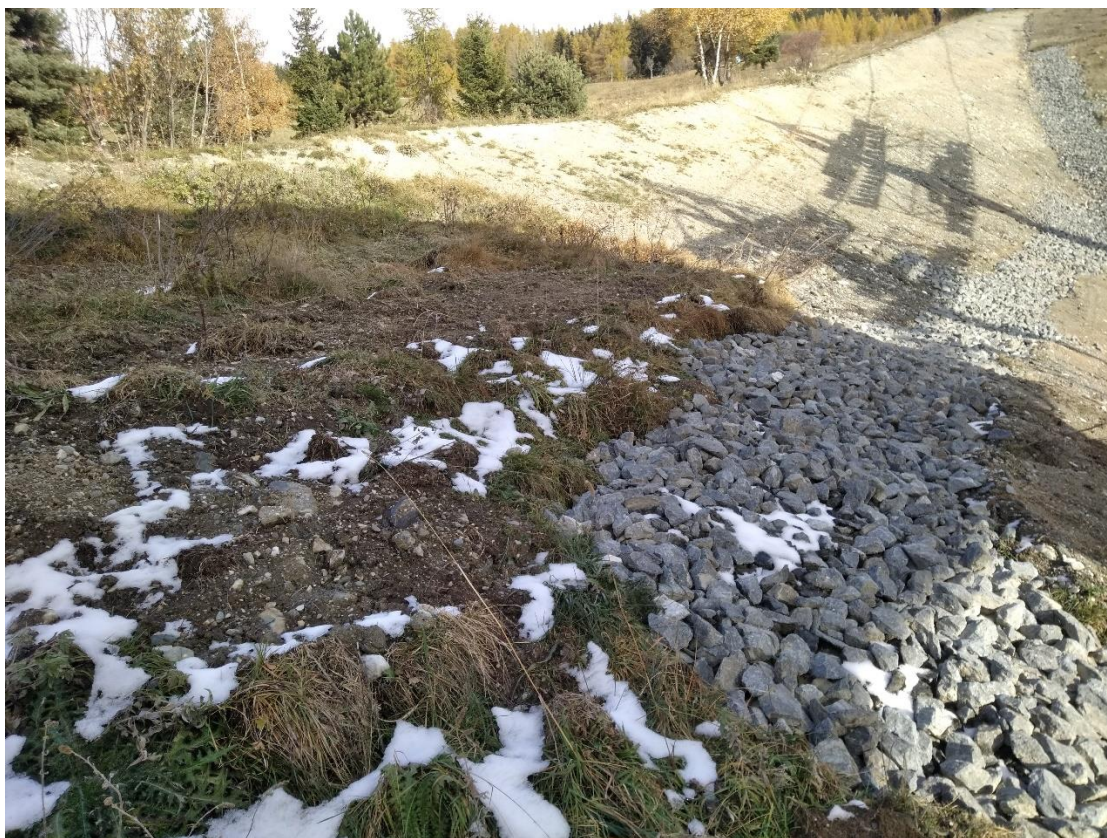
Drain mis en place en limite basse de la zone humide_KARUM

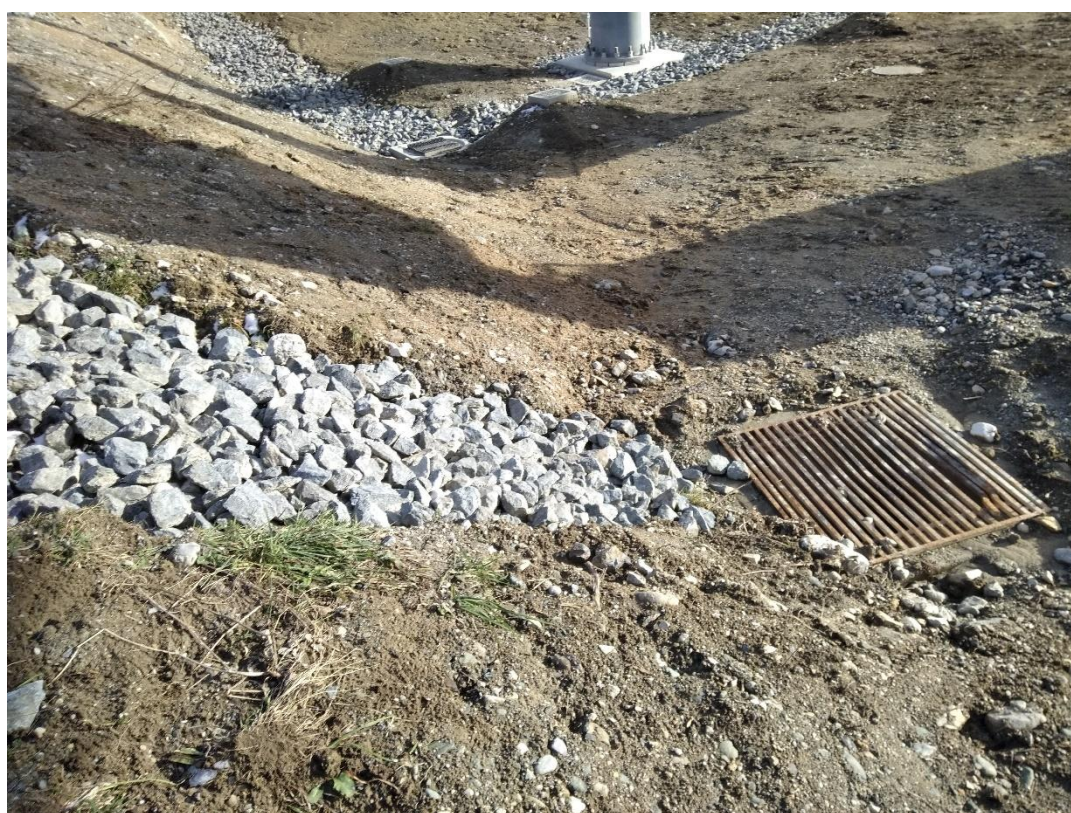
Exutoire du drain_KARUM

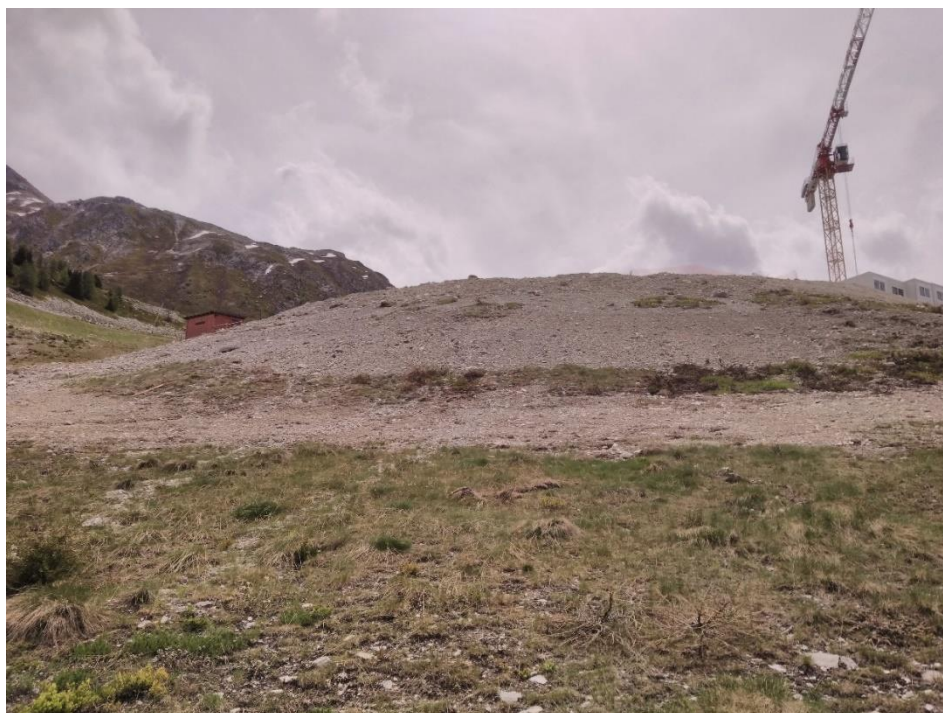
Etrepage réalisé en 2020_KARUM

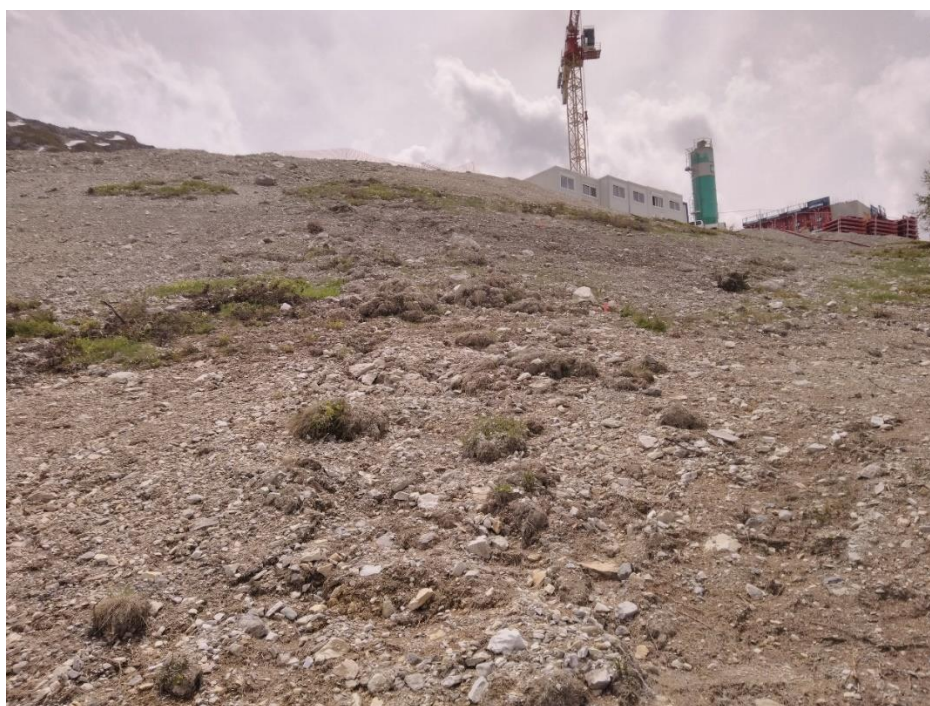
- L'intégralité des opérations d'étrepage de landes ont été réalisés entre 2020 et fin 2021.
- Les mottes d'étrepage ont bien été remises en place en mosaïque sur les nouveaux talus sur le secteur de la gare amont comme préconisée et semblent globalement avoir une bonne tenue. Sauf pour certaines mottes sur le grand talus qui n'avaient pas tenu le premier hiver.
- Le suivi de l'étrepage à long terme sera réalisé dans le cadre de l'observatoire environnemental.

Mottes n'ayant pas tenues cet hiver_KARUM

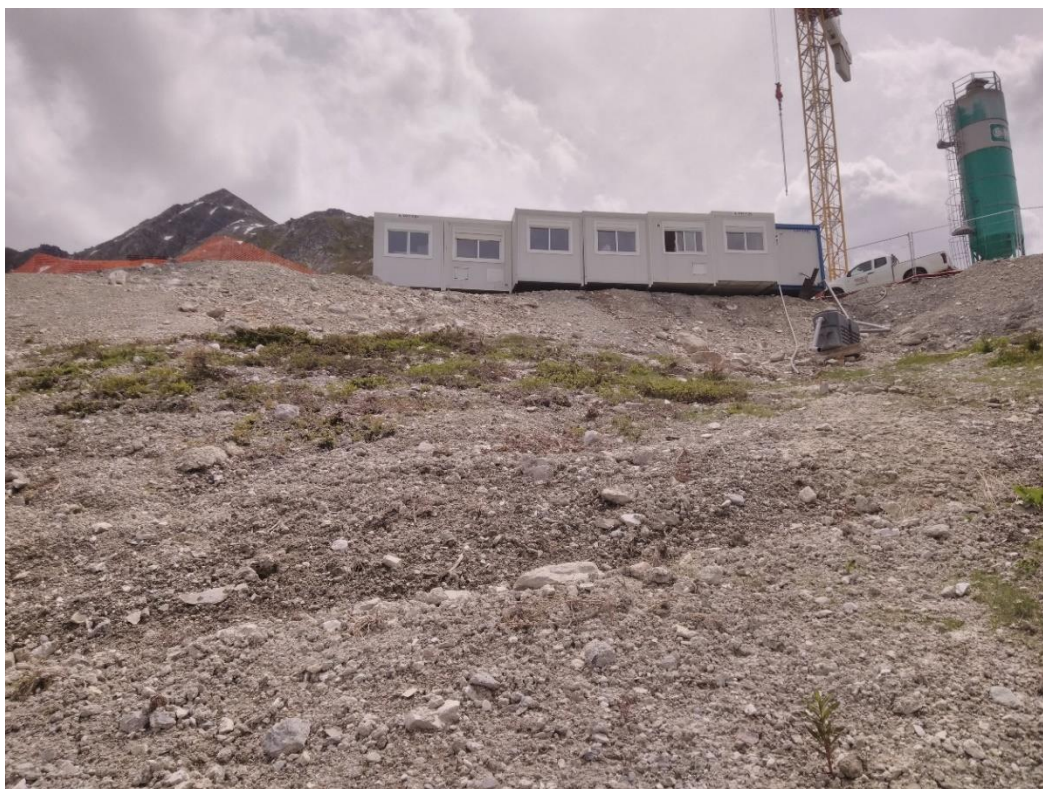
Etrepage réalisé en 2020_KARUM

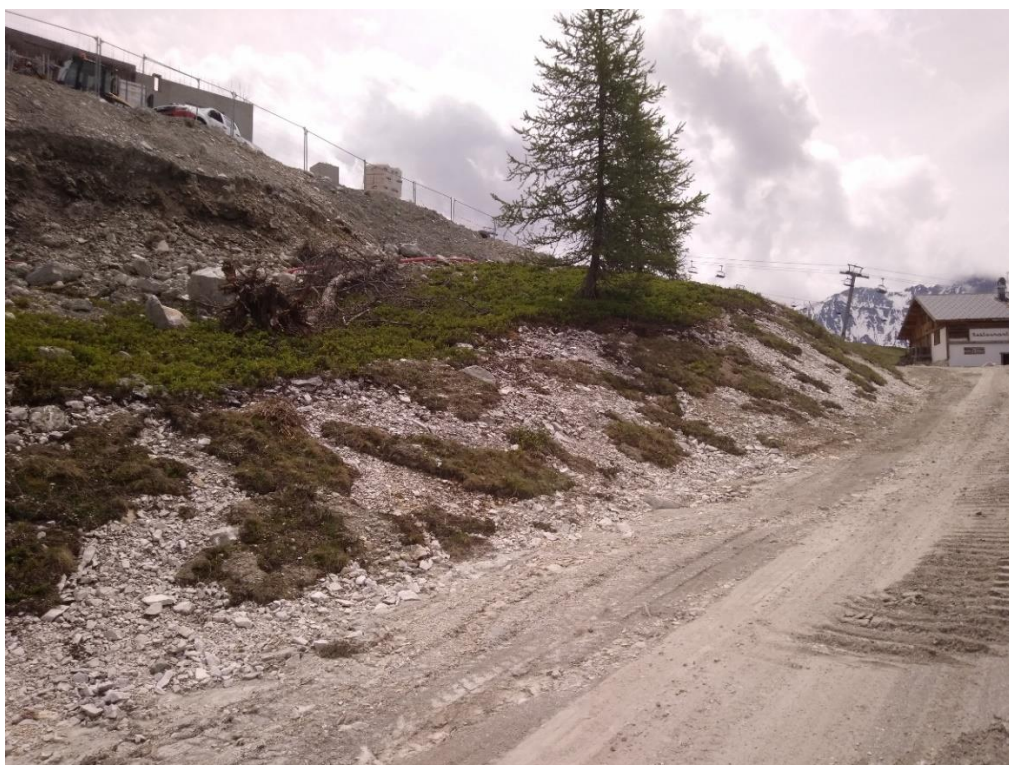
Etrepage en mosaïque réalisé en 2020 et 2021_KARUM

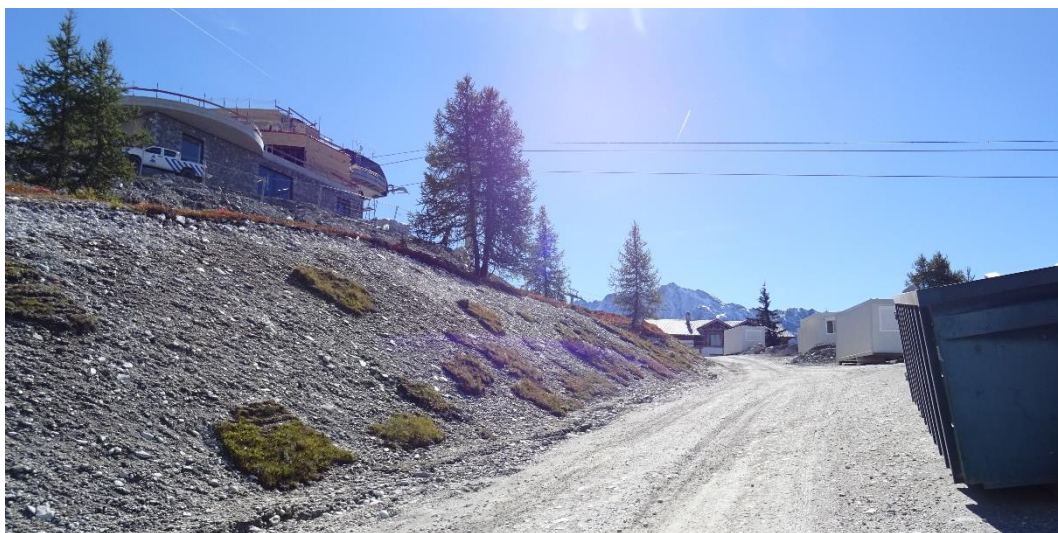
Etrepage en mosaïque réalisé en 2020 et 2021_KARUM

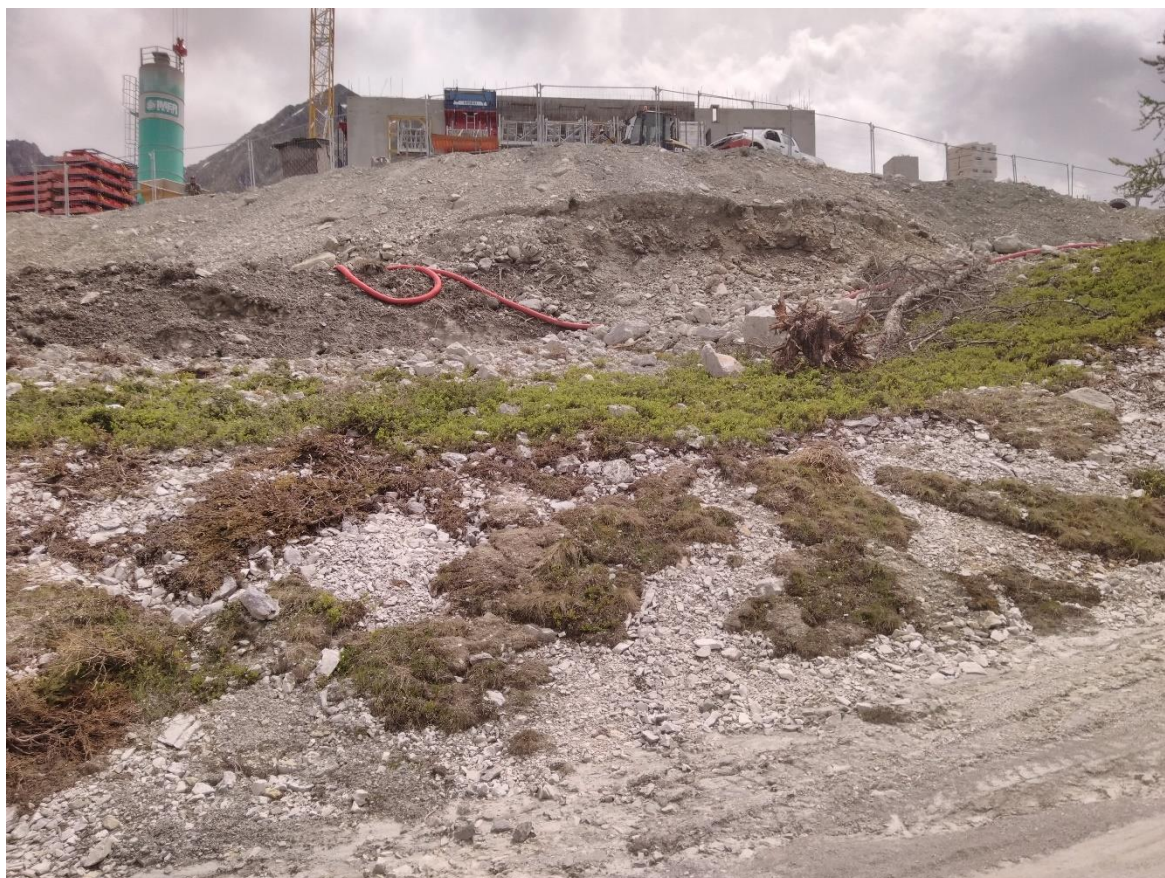
Etrepage en mosaïque réalisé en 2020 et 2021_KARUM

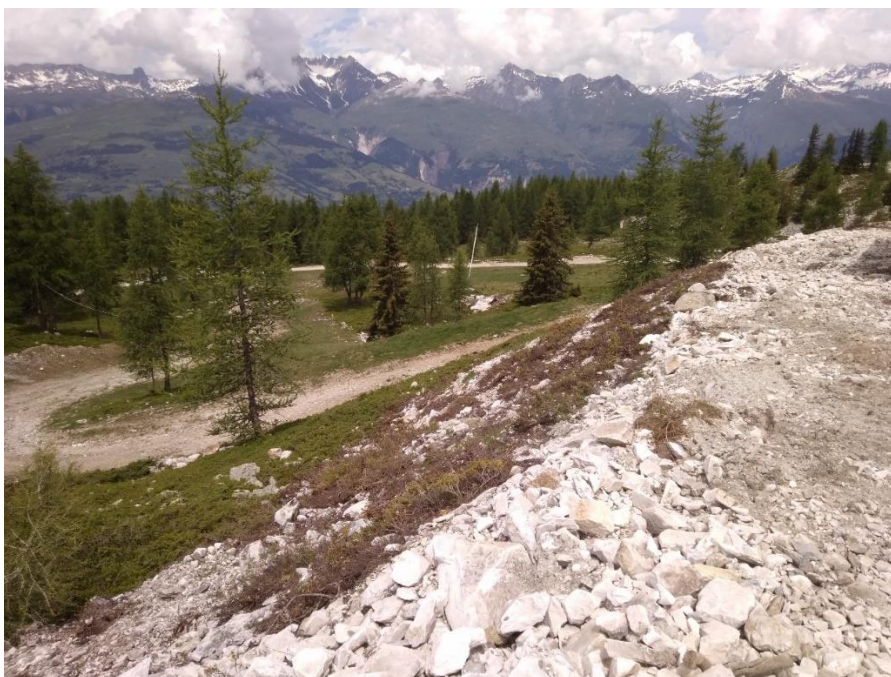
Etrepage réalisé en 2021_KARUM

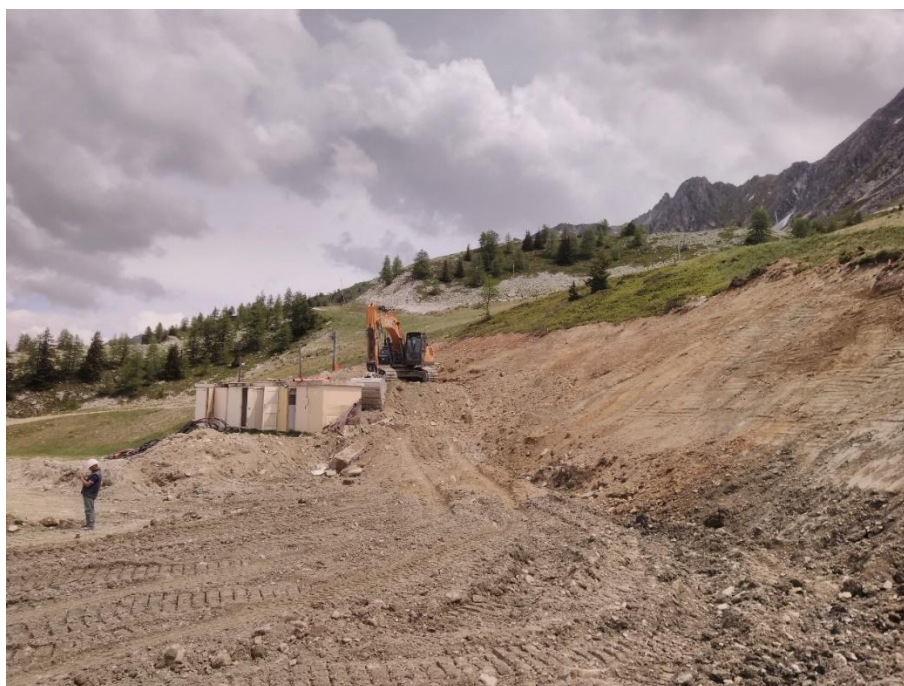
Secteur restant à êtreper au printemps 2021_KARUM

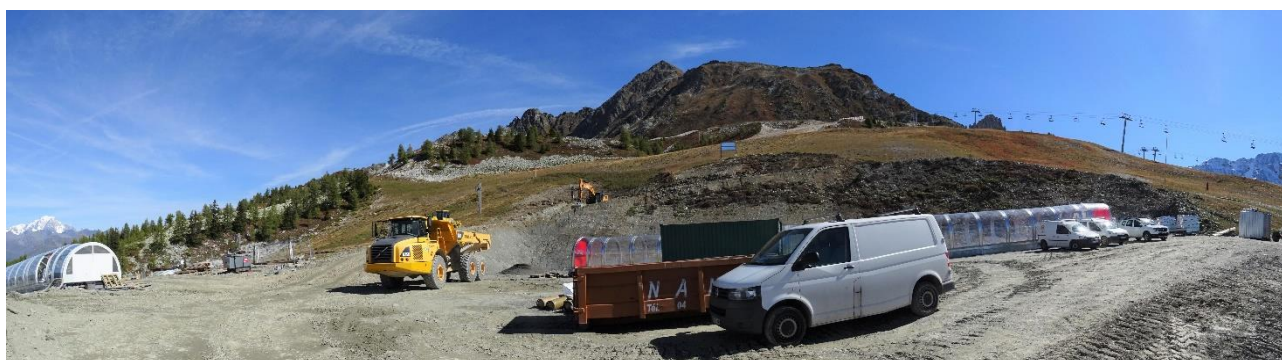
Et secteur étrépé 30 septembre 2021_KARUM

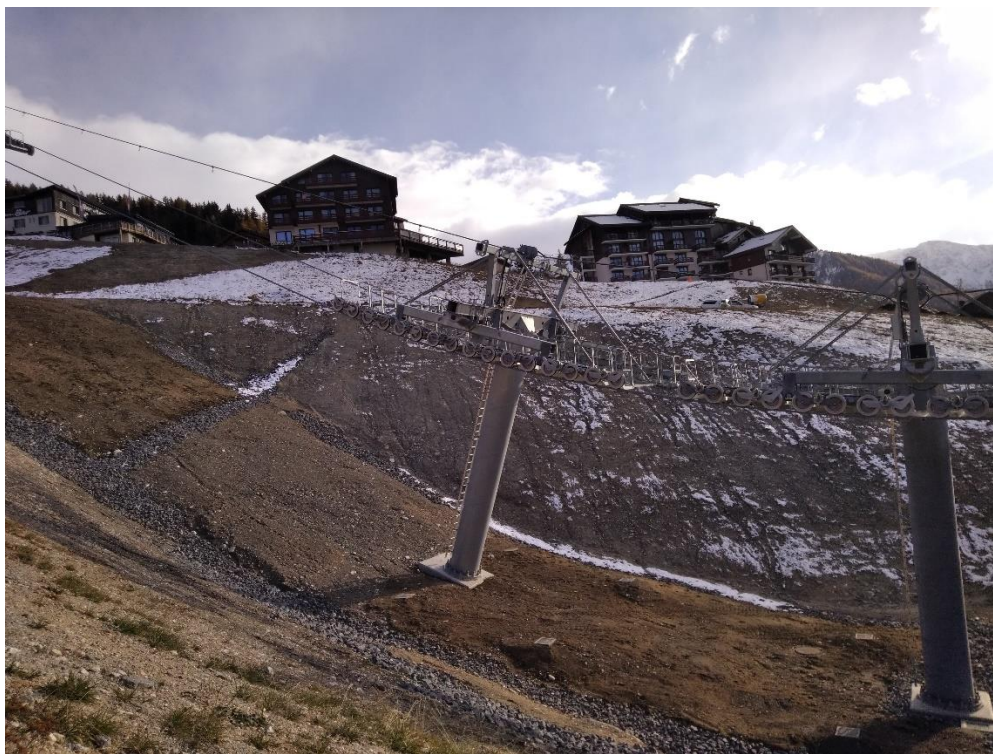
Balises avifaune sur la partie basse de la remontée_ KARUM

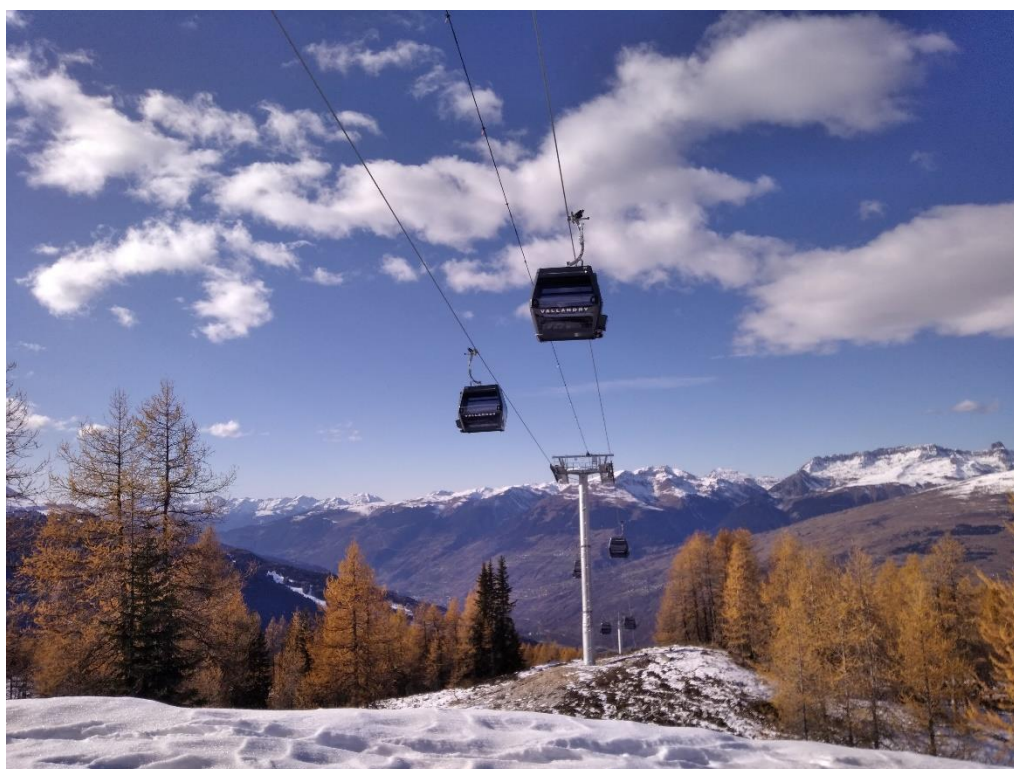
Balises avifaune sur la partie haute de la remontée_ KARUM

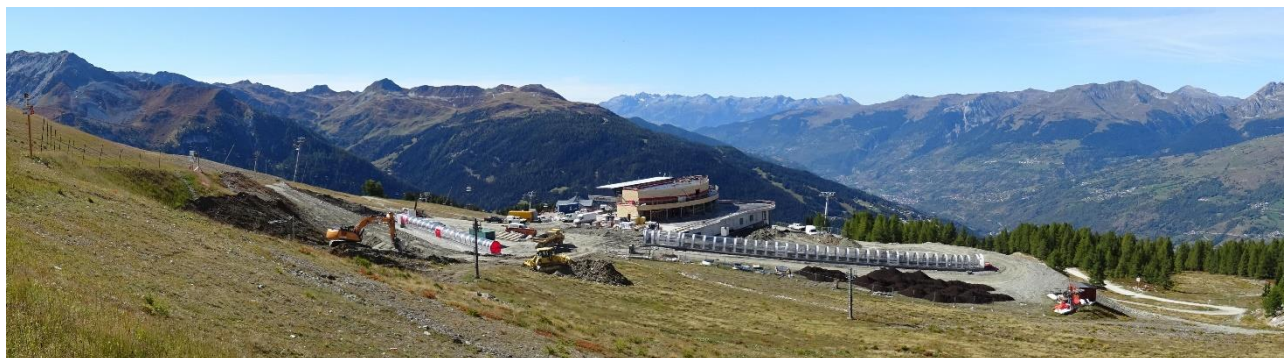
Vue générale de la partie amont encore en travaux, 30 septembre 2021_KARUM

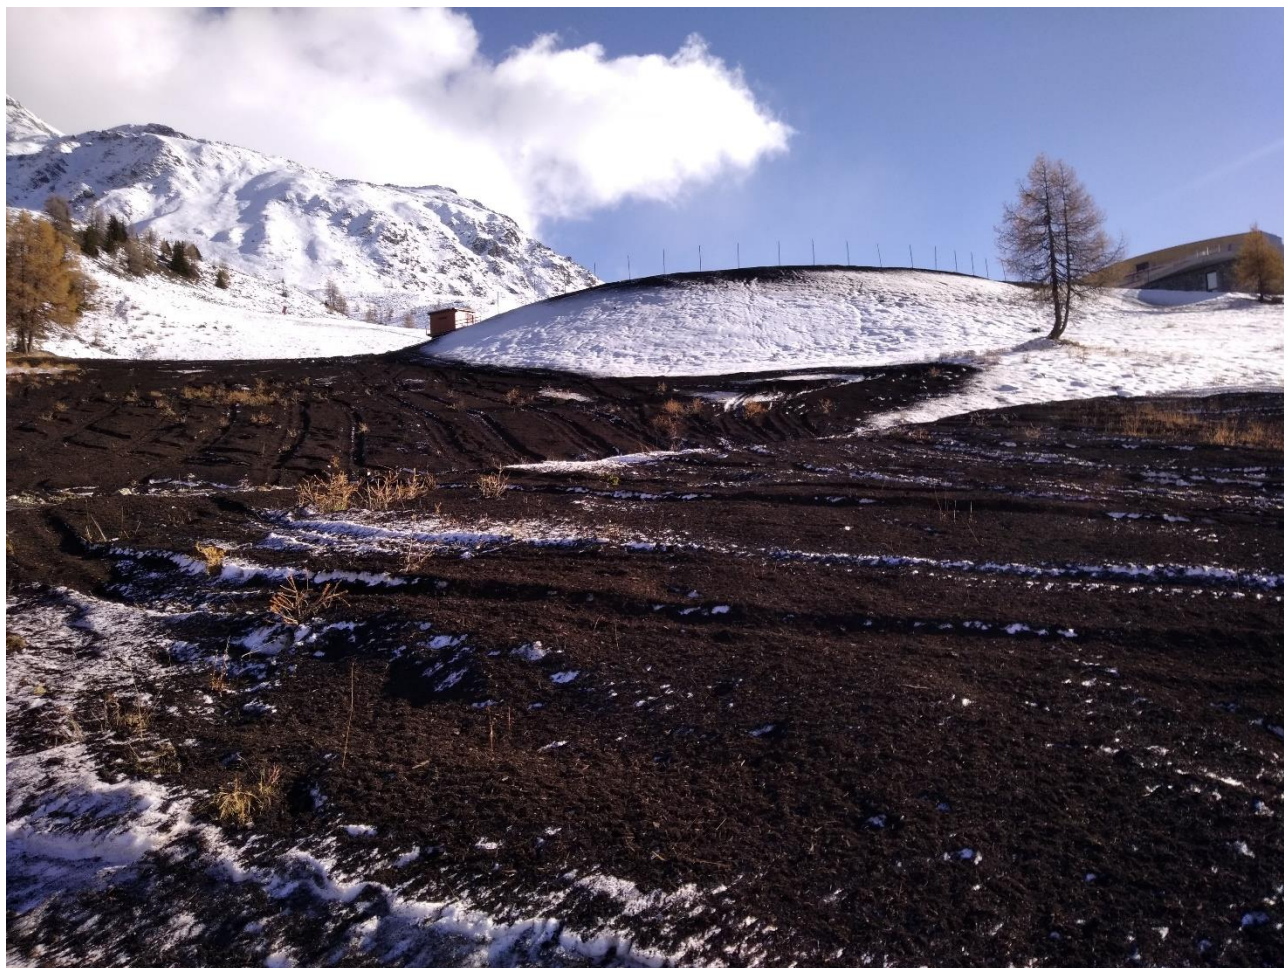
Mise en place du compost_KARUM
