VILLE DE VALENCE

Expertise sanitaire des arbres présents sur le site de  
la Cartoucherie à Bourg-lès-Valence

*Rapport de synthèse*

Avril 2017

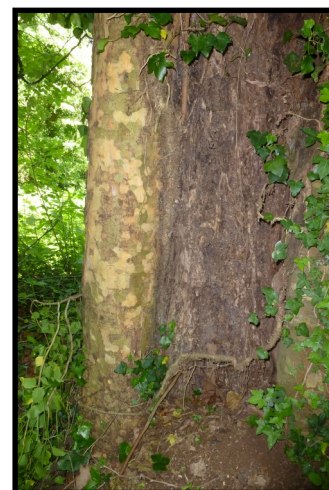
Le platane n° 36166 présente une plaie de 4 mètres de haut sur 60 cm de large du collet jusqu'aux charpentières principales (photo ci-contre). Cette plaie est saine, le sujet a mis en place des renforts qui semblent satisfaisants pour assurer sa pérennité et sa solidité mécanique. De plus, la largeur de la plaie est de 60 cm, soit moins du tiers de la circonférence de 354 cm. La valeur résiduelle de bois sain est largement suffisante pour le maintien de l'arbre. Un contrôle mécanique est toutefois préconisé après le nettoyage du sujet.

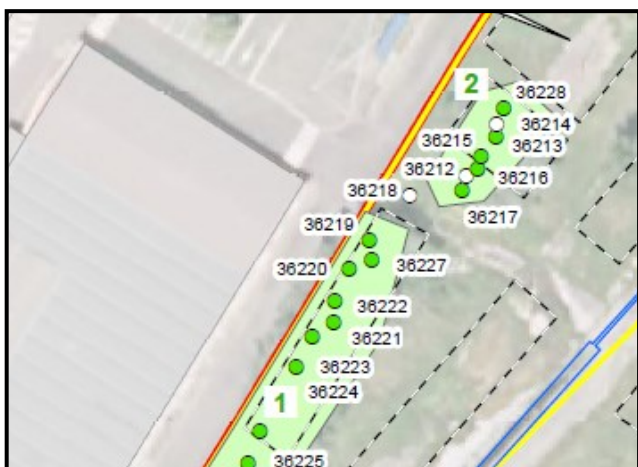
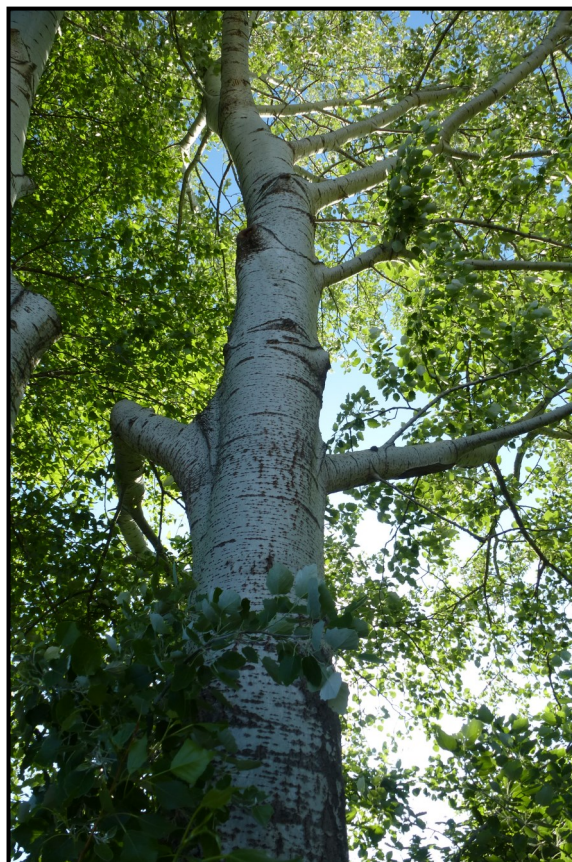
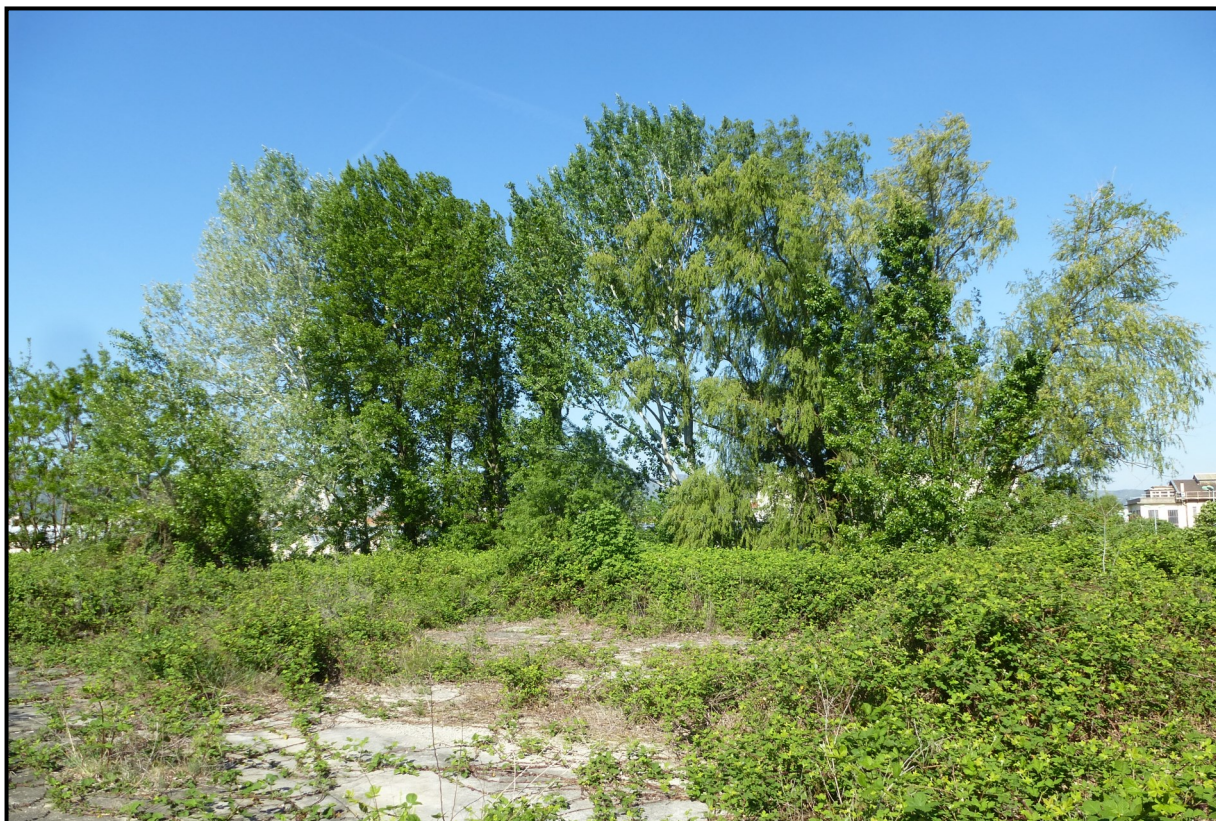
### Station Les plateaux de jeux paysagers    Unité homogène de gestion 1 et 2

**Arbres existants** : Massifs (unité homogène de gestion 1 et 2) de peupliers et de saules de haute futaie. Les arbres présentent de gros diamètres, or ces essences sont peu longévives. Les arbres risquent d'être fortement impactés par les changements dans leur environnement induits par la réhabilitation, ce qui pourrait induire une sénescence anticipée. Leur maintien n'est pas conseillé car non compatible avec l'aménagement d'un parc urbain destiné à un usage sur le moyen et long terme.

Abattage de gestion au profit de la mise en place de massifs adaptés après décaissement

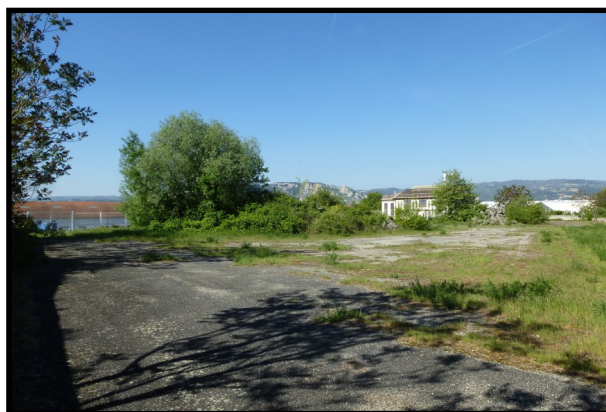
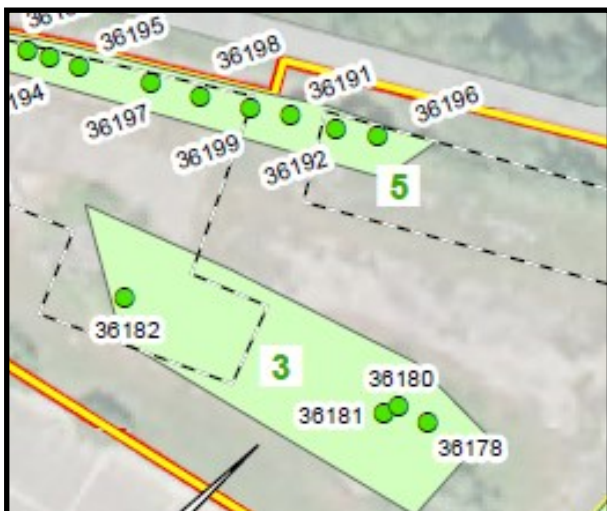
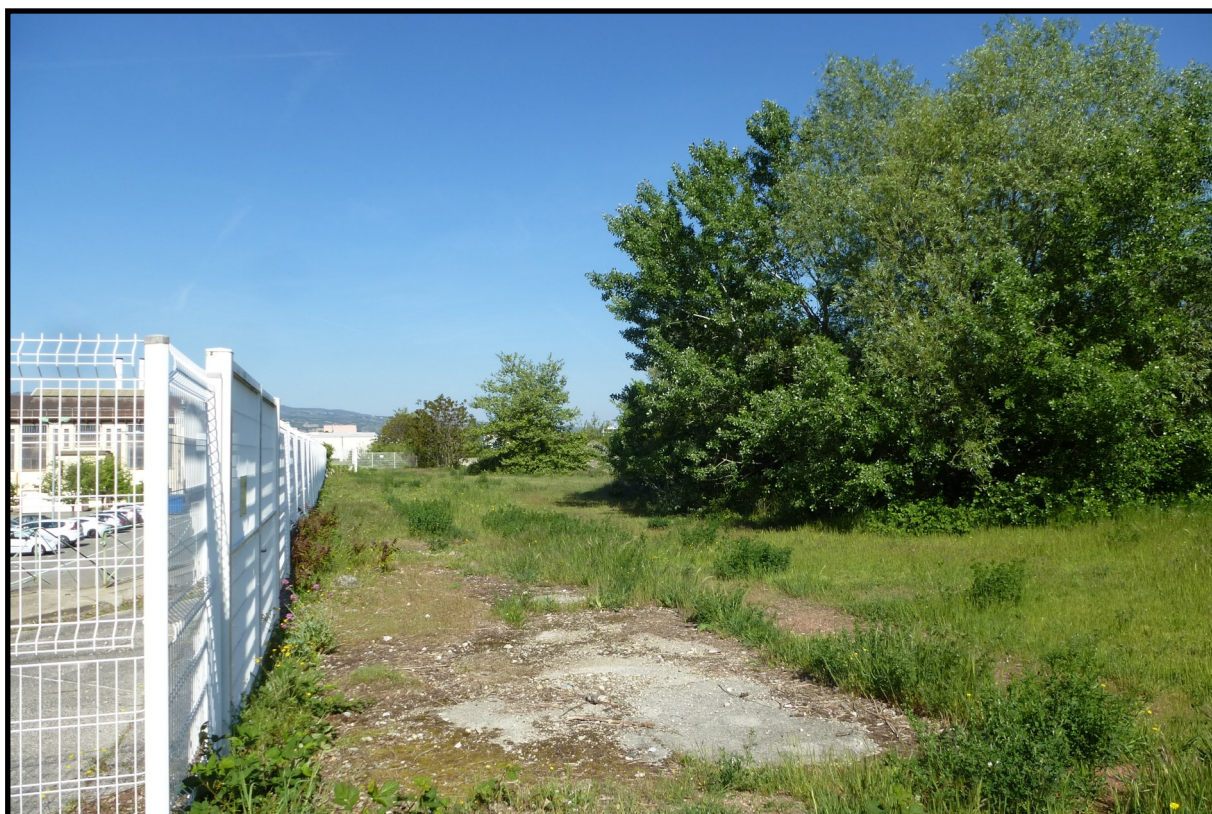
**Station Le Parvis des Jardins****Unité homogène de gestion 3****Constat**

Massif d'arbres implanté sur dalles

Maintien si le terrain n'est pas décaissé.

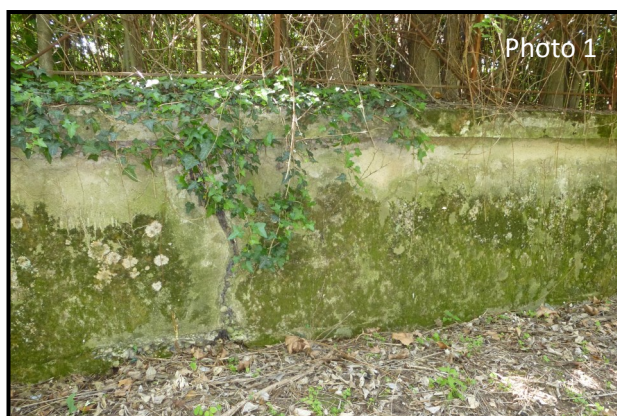
Photo 1

- 1- Sujets trop proches du mur : abattage de gestion
- 2- Sujets qui ont poussé en éventail à cause de la dominance des premiers sujets apparus le long du mur : à cause de leur inclinaison, ils ne peuvent être conservés.
- 3- Après suppression des brins 1 et 2, sélectionner des sujets bien positionnés et droits.

Les arbres à moins d'1 m du mur doivent faire l'objet d'un abattage de gestion. Les autres doivent faire l'objet d'une sélection des plus beaux brins.

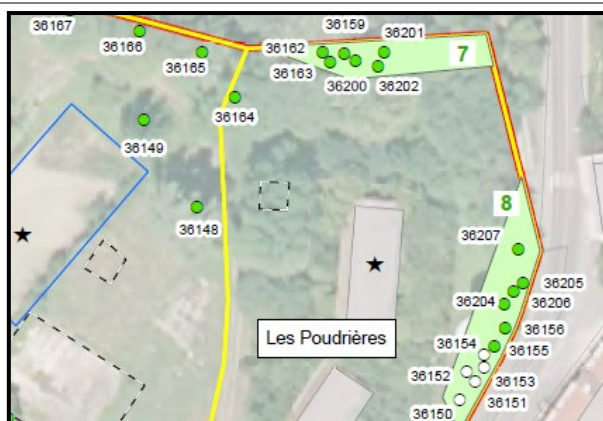
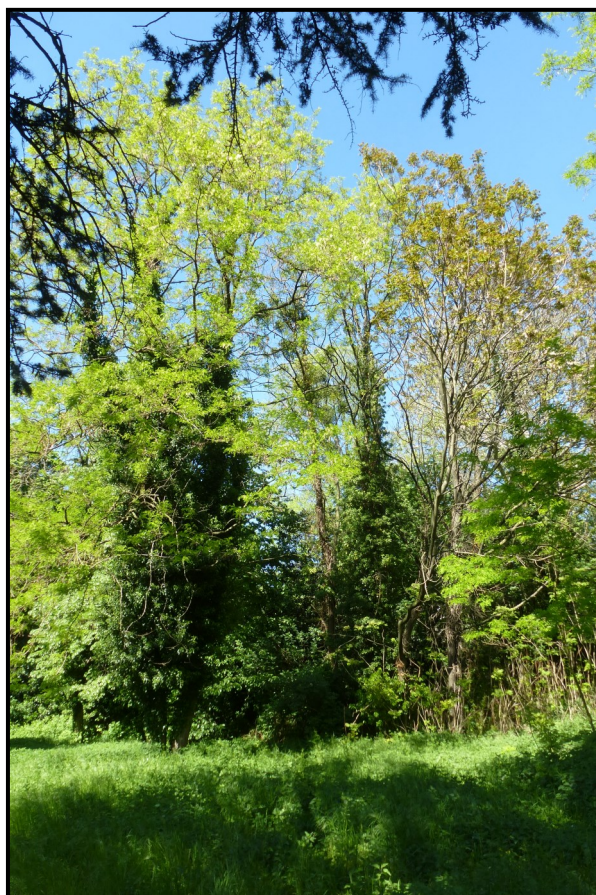
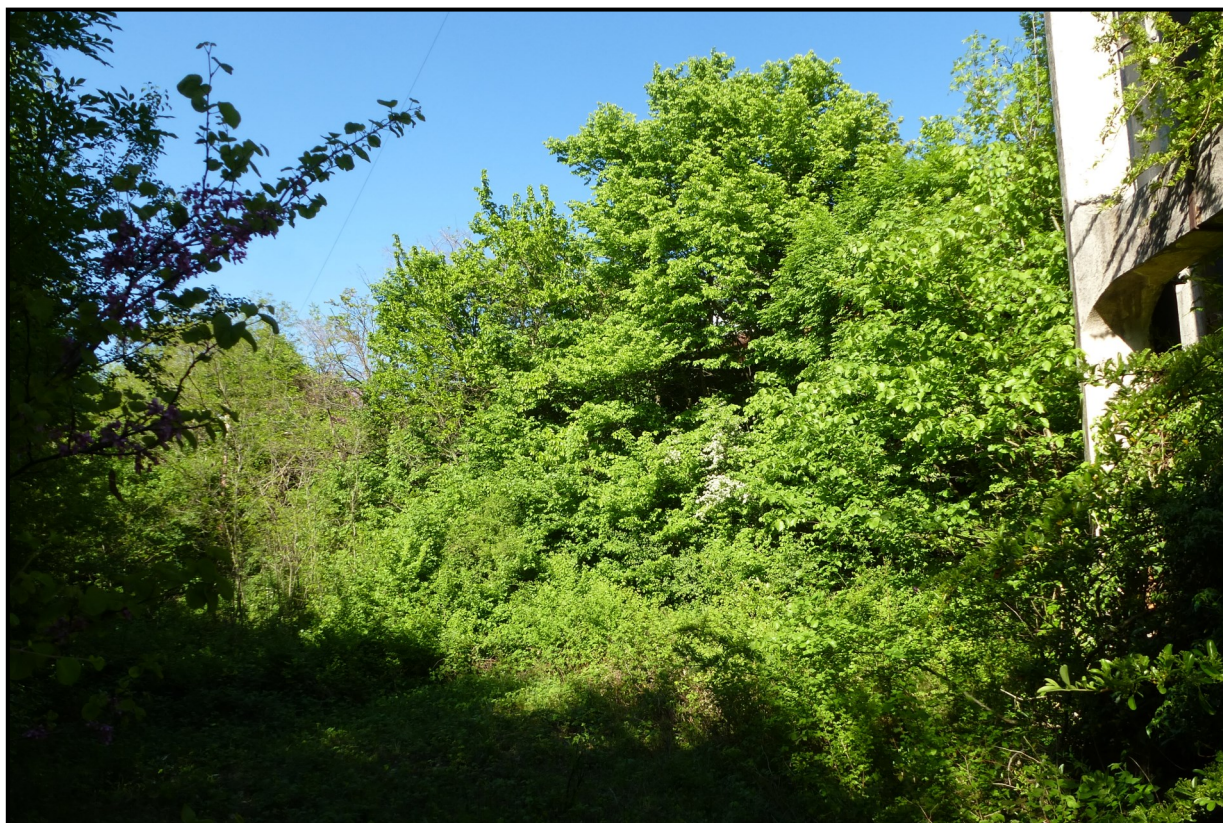
### Station Les Poudrières Unité homogène de gestion 7 et 8

**Arbres existants** : cet espace constitue aujourd'hui un massif fermé proche du boisement, issu d'une colonisation spontanée. L'ensemble est aujourd'hui déstructuré avec des arbres dominés ou difformes. Deux unités homogènes de gestion ont été étudiées, mais les principes de gestion qui y sont détaillés peuvent être appliqués à toute la station des poudrières.

Sélection des plus beaux arbres au profit desquels seront éliminés les arbres les plus faibles. Enrichir les strates végétales du boisement.
