Pré-RAPPORT DE MISSION DE REPERAGE DES MATERIAUX ET PRODUITS CONTENANT DE L'AMIANTE AVANT DEMOLITION

Référence rapport :	201712-01 AMI-demol-Serezin Rhône -chausson	Commande : N°201710-005
Adresse du site :	1 rue Pierre Devaux 69360 Serezin du Rhône	
Type :	Entrepôt & Bureau Etablissement Chausson	
Date de construction/Permis de construire	NC

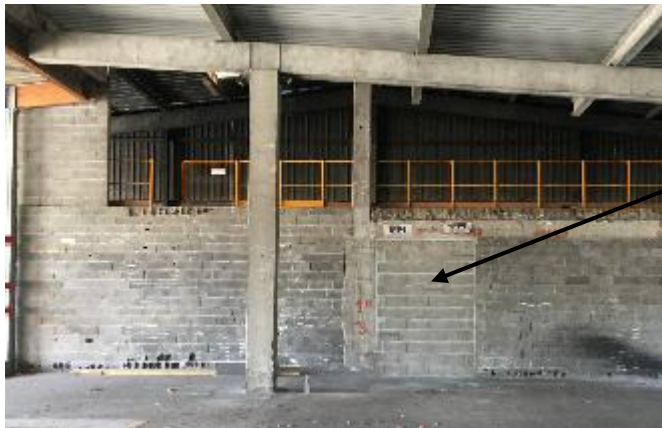
Locaux/zones non visités	Justification
Local situé sous le plancher du hangar bâtiment 1	Muré

<p><u>Accès muré, zone non accessible</u></p>

Liste et/ou moyens à mettre en place pour mener la mission à son terme
Démolir le mur.

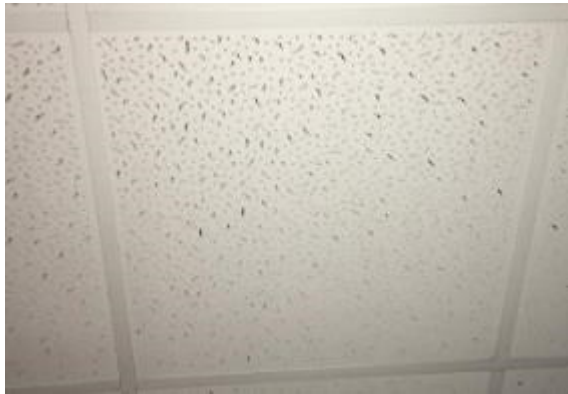
AM-130 : Dalle		
Absence d'amiante	Matériau ne contenant pas d'amiante

Composant de la construction	Faux plafond	
Observations	Prélèvement : Procès-verbal d'analyse joint au présent rapport.	
Localisation	ZPSO 1 bâtiment 2

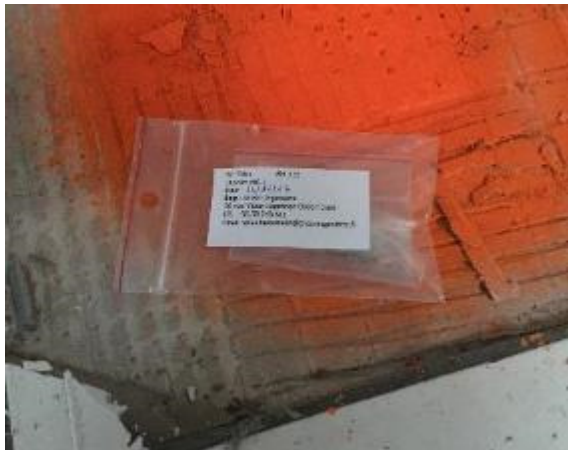
AM-131 Colle		
Absence d'amiante	Matériau ne contenant pas d'amiante

Composant de la construction	Carrelage	
Observations	Prélèvement : Procès-verbal d'analyse joint au présent rapport	
Localisation	ZPSO 1 bâtiment 2

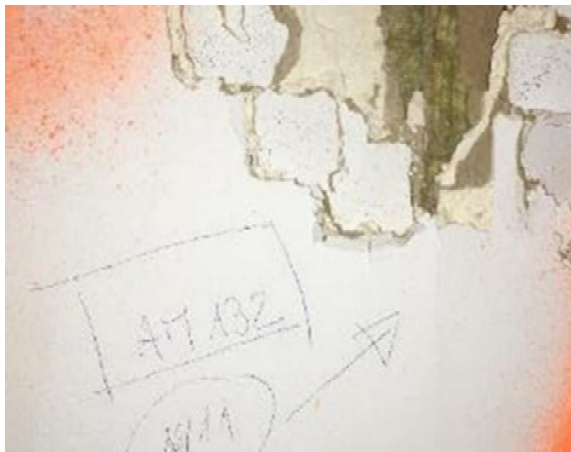
AM-132 : Enduit

Absence d'amiante	Matériau ne contenant pas d'amiante

Composant de la construction	Bande calicot	
Observations	Prélèvement : Procès-verbal d'analyse joint au présent rapport	
Localisation	ZPSO 1 bâtiment 2

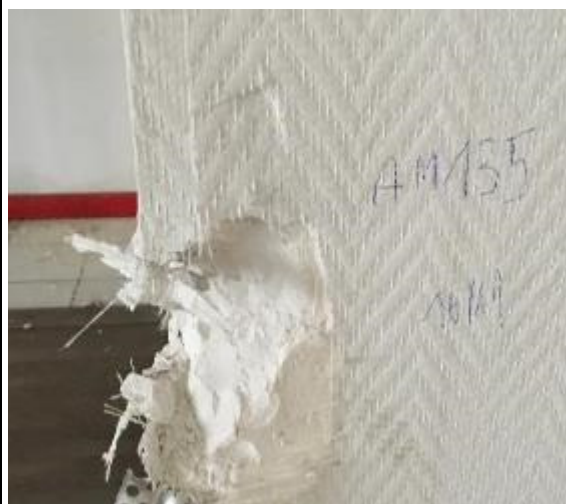
AM-135 : Peinture

Absence d'amiante	Matériau ne contenant pas d'amiante
Composant de la construction	Mur
Observations	Prélèvement : Procès-verbal d'analyse joint au présent rapport
Localisation	ZPSO 1 bâtiment 2

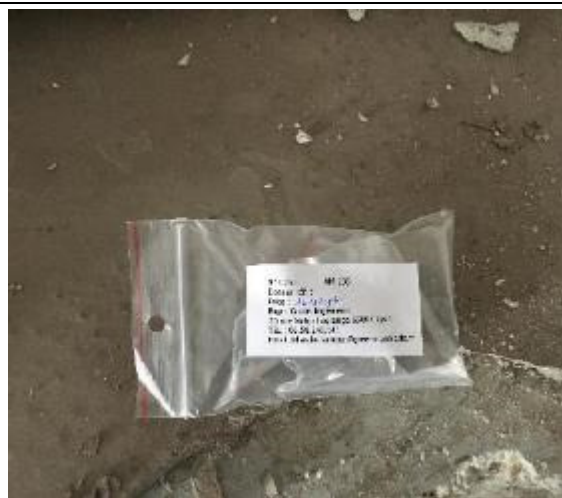
AM-136 : Ragréage

Absence d'amiante	Matériau ne contenant pas d'amiante
Composant de la construction	Sol béton
Observations	Prélèvement : Procès-verbal d'analyse joint au présent rapport
Localisation	ZPSO 3 bâtiment 2

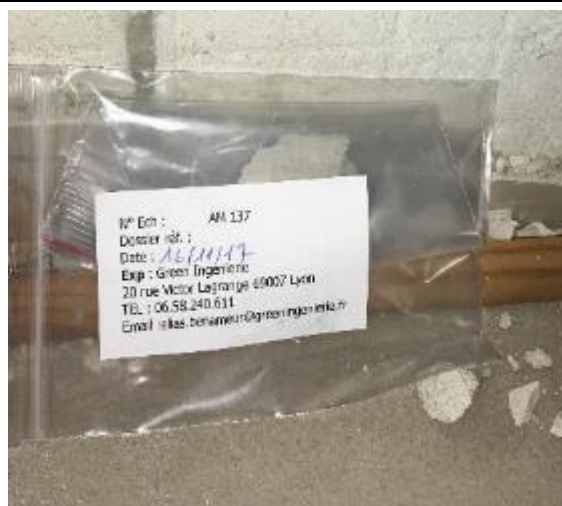
AM-137 : Colle

Absence d'amiante	Matériau ne contenant pas d'amiante
Composant de la construction	Carrelage
Observations	Prélèvement : Procès-verbal d'analyse joint au présent rapport
Localisation	ZPSO 3 bâtiment 2

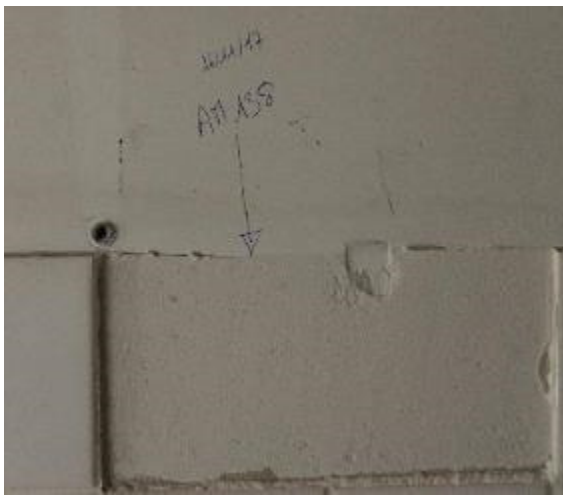
AM-138 : Colle

Absence d'amiante	Matériau ne contenant pas d'amiante

Composant de la construction	Faïence murale 10x10	
Observations	Prélèvement : Procès-verbal d'analyse joint au présent rapport	
Localisation	ZPSO 4 bâtiment 2

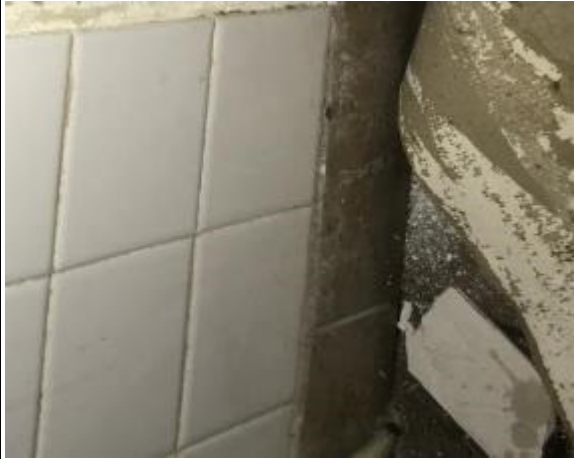
AM-140 : Colle		
Absence d'amiante	Matériau ne contenant pas d'amiante

Composant de la construction	Faïence murale 15x15	
Observations	Prélèvement : Procès-verbal d'analyse joint au présent rapport	
Localisation	ZPSO 5 bâtiment 2

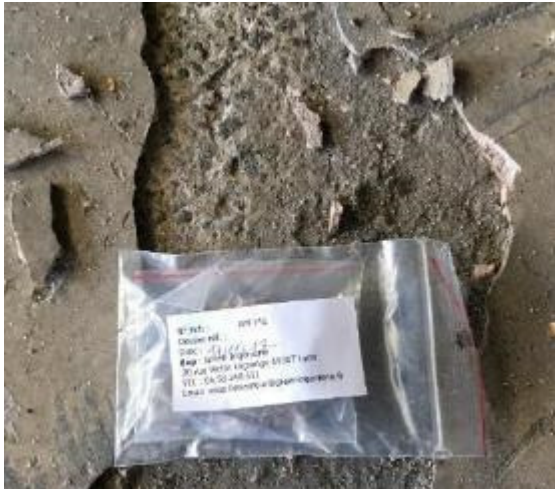
AM-141 : Ragréage		
Absence d'amiante	Matériau ne contenant pas d'amiante

Composant de la construction	Sol	
Observations	Prélèvement : Procès-verbal d'analyse joint au présent rapport	
Localisation	Hangar stock matériaux (bâtiment 1)

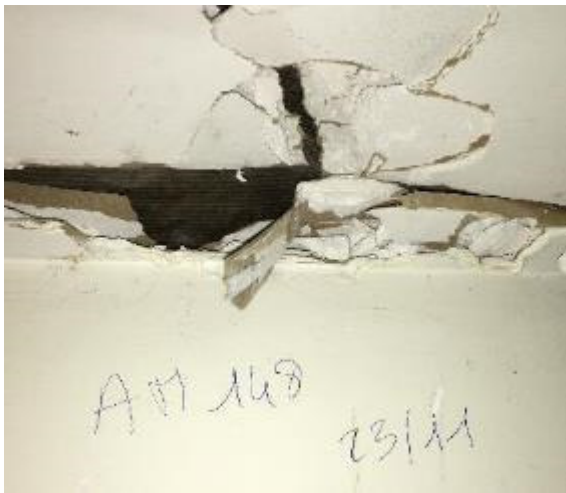
AM -148 : Enduit		
Absence d'amiante	Matériau ne contenant pas d'amiante

Composant de la construction	Plafond BA 13	
Observations	Prélèvement : Procès-verbal d'analyse joint au présent rapport	
Localisation	ZPSO 7 bâtiment 2

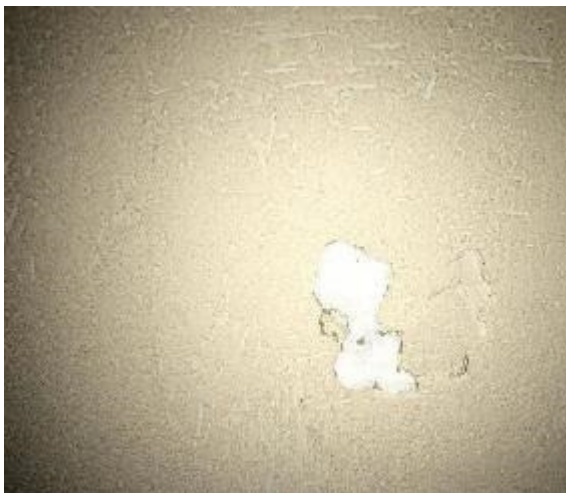
AM -149 : Enduit		
Absence d'amiante	Matériau ne contenant pas d'amiante

Composant de la construction	Mur	
Observations	Prélèvement : Procès-verbal d'analyse joint au présent rapport	
Localisation	ZPSO 8 bâtiment 2

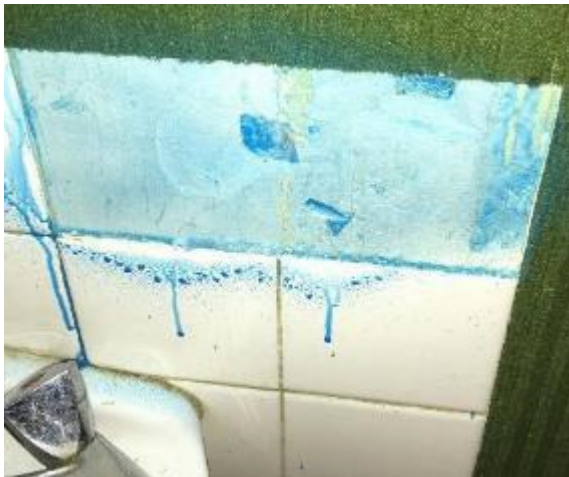
AM -150 : Colle		
Absence d'amiante	Matériau ne contenant pas d'amiante

Composant de la construction	Faïence murale 10x10	
Observations	Prélèvement : Procès-verbal d'analyse joint au présent rapport	
Localisation	ZPSO 9 bâtiment 2

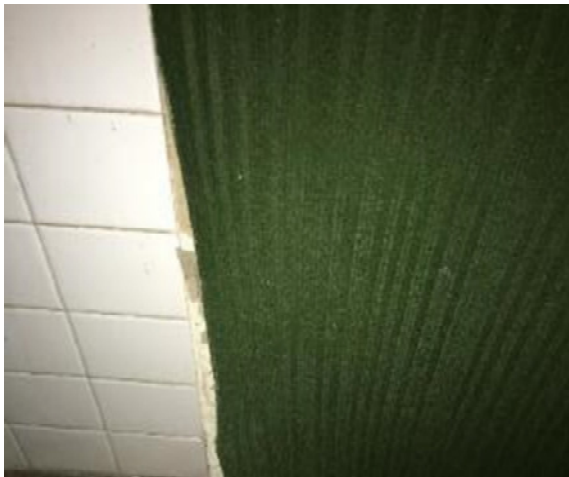
AM -151 : Revêtement mural		
Absence d'amiante	Matériau ne contenant pas d'amiante

Composant de la construction	Mur	
Observations	Prélèvement : Procès-verbal d'analyse joint au présent rapport	
Localisation	ZPSO 9 bâtiment 2

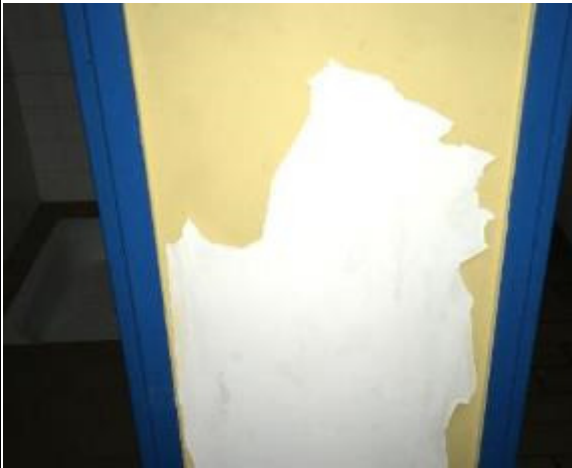
AM -152 : Enduit + Peinture		
Absence d'amiante	Matériau ne contenant pas d'amiante

Composant de la construction	Mur	
Observations	Prélèvement : Procès-verbal d'analyse joint au présent rapport	
Localisation	ZPSO 10 bâtiment 2

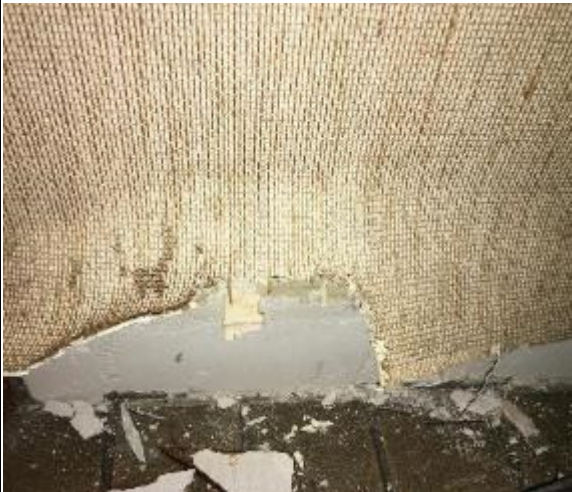
AM -153 : Revêtement mural		
Présence d'amiante	Matériau contenant de l'amiante

Composant de la construction	Mur	
Observations	Prélèvement : Procès-verbal d'analyse joint au présent rapport	
Localisation	ZPSO 11 bâtiment 2

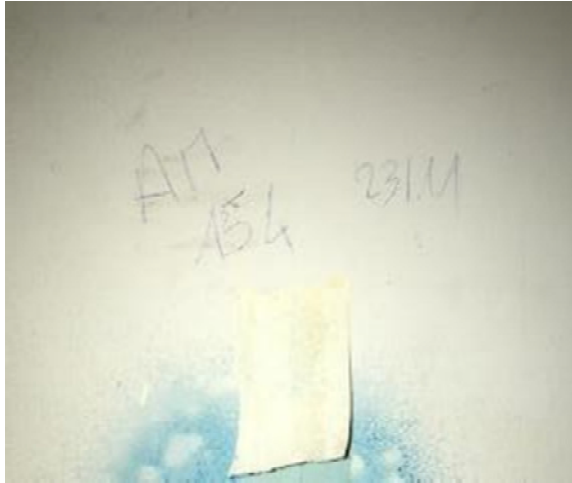
AM -154 : Enduit		
Absence d'amiante	Matériau ne contenant pas d'amiante

Composant de la construction	Doublage	
Observations	Prélèvement : Procès-verbal d'analyse joint au présent rapport	
Localisation	ZPSO 12 bâtiment 2

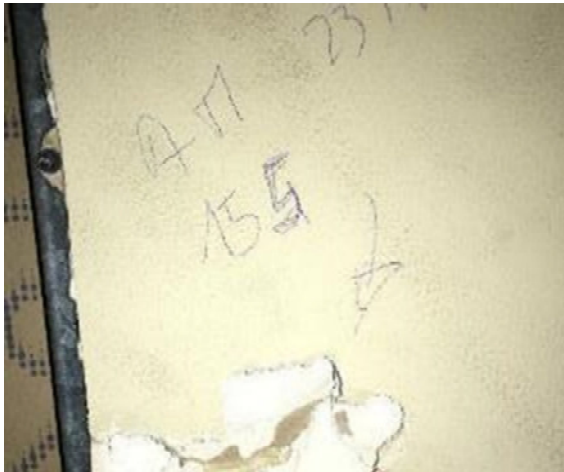
AM -155 : Enduit		
Absence d'amiante	Matériau ne contenant pas d'amiante

Composant de la construction	Doublage	
Observations	Prélèvement : Procès-verbal d'analyse joint au présent rapport	
Localisation	ZPSO 13 bâtiment 2

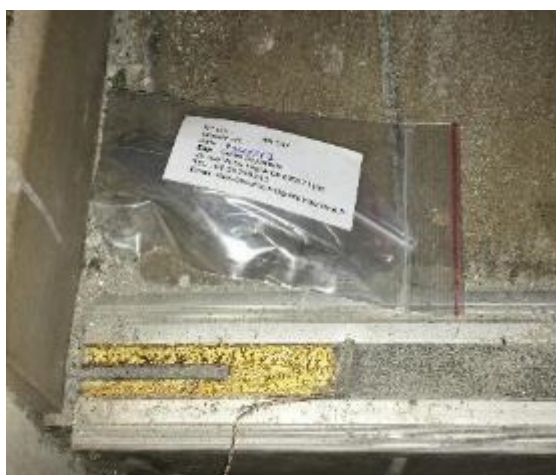
AM -157 : Nez de marche

Absence d'amiante	Matériau ne contenant pas d'amiante
Composant de la construction	Escalier
Observations	Prélèvement : Procès-verbal d'analyse joint au présent rapport
Localisation	ZPSO 12 bâtiment 2

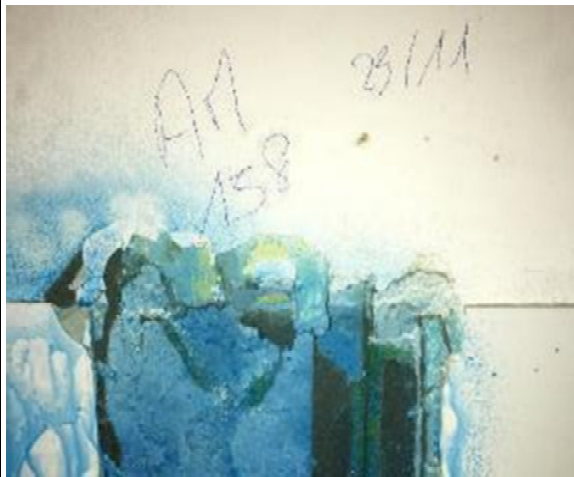
AM -158 : Colle

Absence d'amiante	Matériau ne contenant pas d'amiante

Composant de la construction	Faïence murale 10x10	
Observations	Prélèvement : Procès-verbal d'analyse joint au présent rapport	
Localisation	ZPSO 13 bâtiment 2

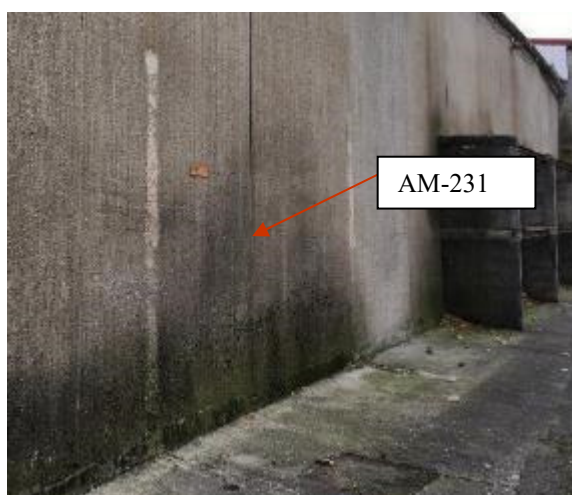
AM -231 : Joint

Absence d'amiante	Matériau ne contenant pas d'amiante
Composant de la construction	Etanchéité panneau façades préfa
Observations	Prélèvement : Procès-verbal d'analyse joint au présent rapport
Localisation	Entre panneaux de façade hangar bâtiment 1
