Syndicat Mixte d'Aménagement Arve et Affluents (SM3A)

Etude de dangers et mise en conformité du système d'endiguement dit « Protection de Chedde » à Passy (74)

Résumé non technique, Document A, Document B

Référence : 3031.0

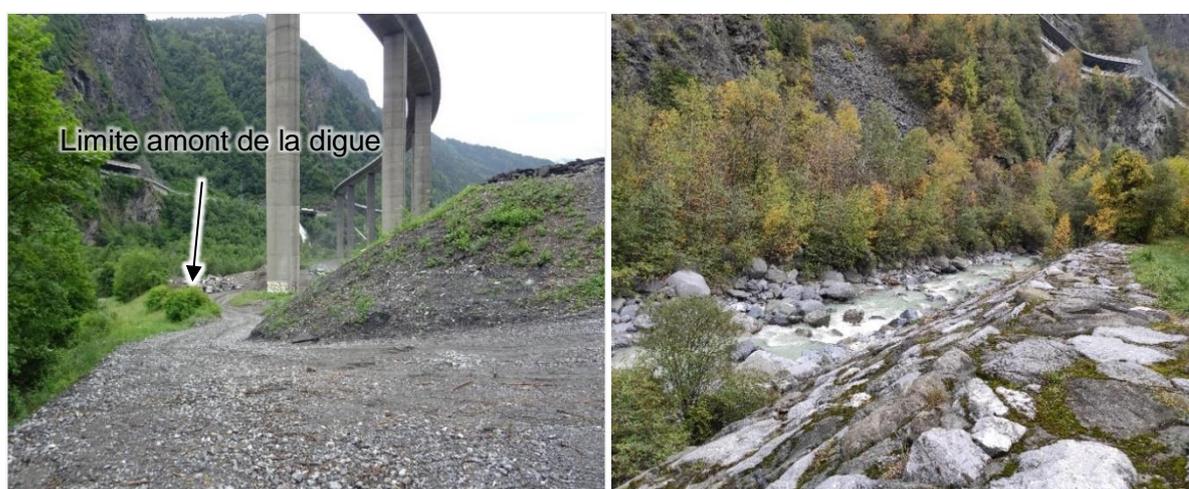
*Figure 11 : Illustration des caractéristiques de la digue amont (accès, enrochement).
Source : Lombardi*

En protection de talus on distingue des enrochements liaisonnés bétonnés illustrés sur la **Figure 11** côté cours d'eau sur une portion de 80 m et un merlon en terre pour la crête où une population arbustive jeune se développe. Cette digue en remblai a été construite par le SM3A en 2003-2004 et ne présente à ce jour aucun défaut.

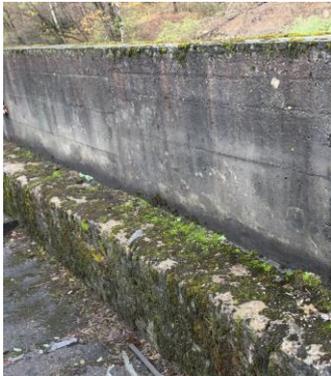
Béton non armé Pied du mur renforcé	<p>Augmentation de la capacité de protection vis-à-vis des phénomènes de surverse.</p> <p><u>Fondation du mur côté rivière</u></p> <p>Résistance aux phénomènes d'érosion externe et d'affouillement (transports sédimentaires forts, blocs (affluent – Nant Bordon) et embâcles divers)</p>

<p><i>Mur en béton, partie aval</i></p>

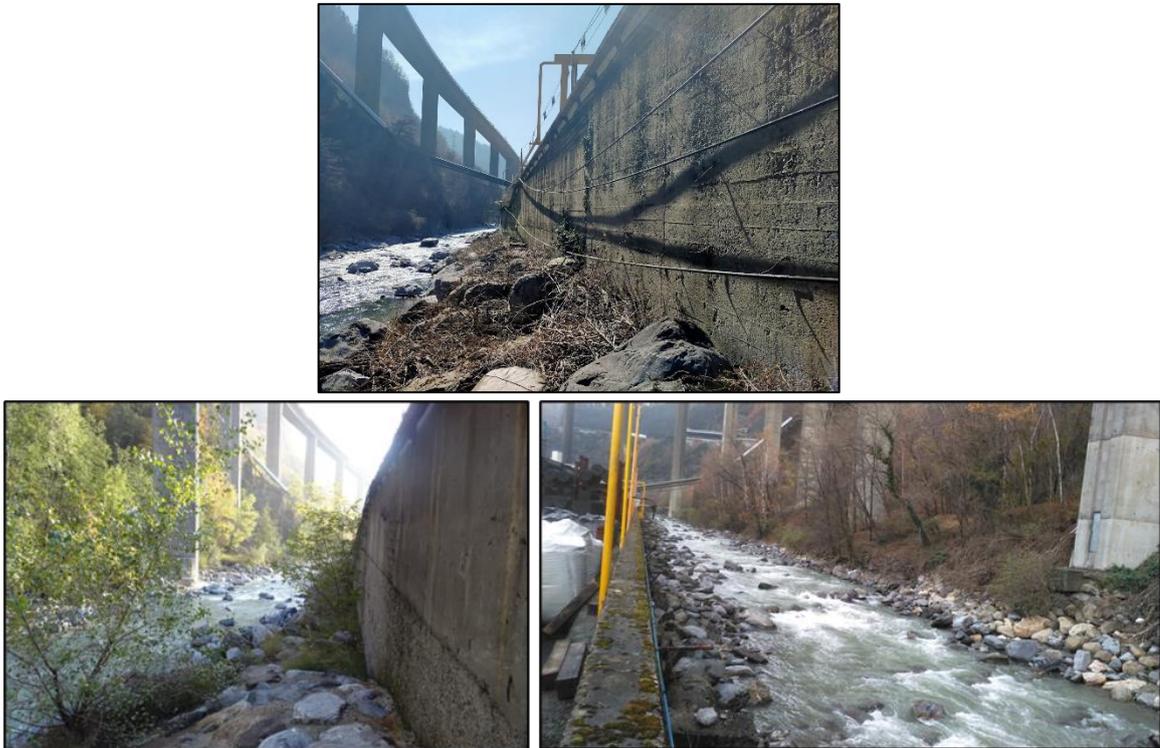
- Quant au pied du mur de l'usine de Chedde côté cours d'eau, il peut également être constaté une banquette de matériaux fins et de végétation ponctuellement établie, sur laquelle repose de nombreux blocs rocheux d'importants diamètre ici aussi. Ceci va en faveur de la protection du pied de l'ouvrage contre le risque d'affouillement. Il est également à noter que le cours d'eau présente sur ce tronçon un profil homogène en termes de :
 - o Pente et largeur du lit,
 - o Absence d'ouvrage traversant ou d'éléments latéraux perturbants l'écoulement),
 - o Substrat rocheux faiblement mobile.

Talus côté cours d'eau du mur d'enceinte de l'usine de Chedde, vues de l'amont vers l'aval (gauche) et de l'aval vers l'amont (droite)

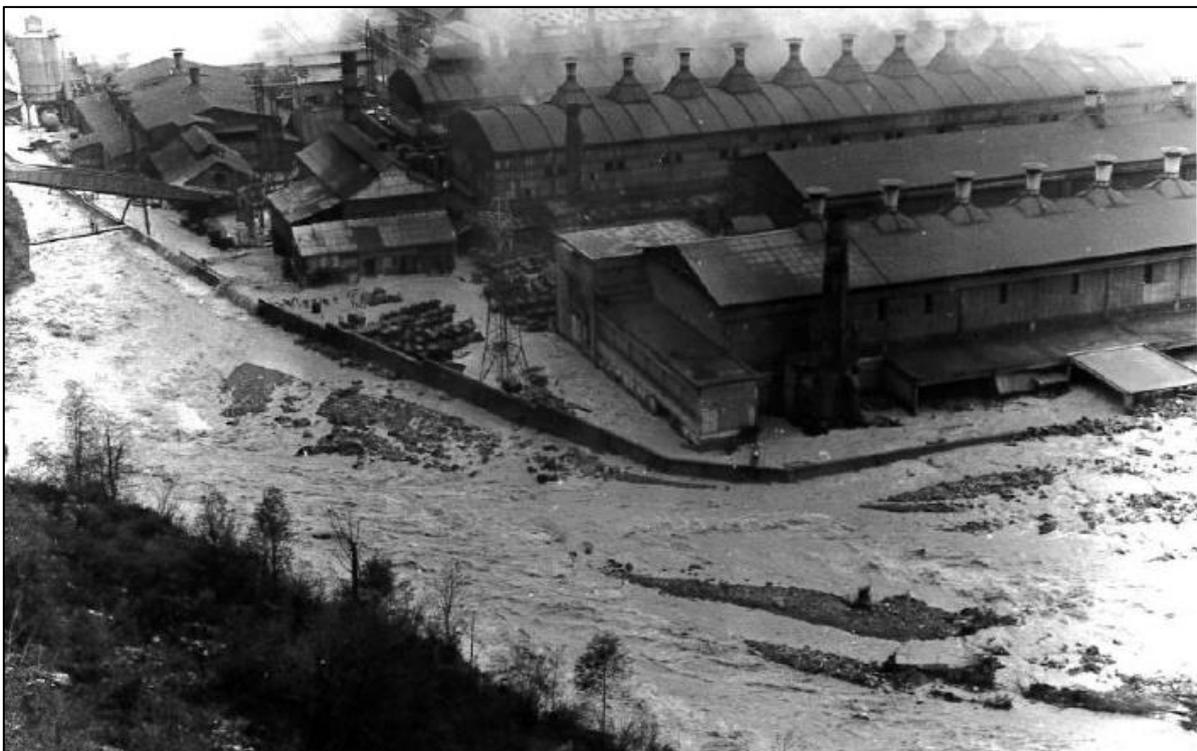
Figure 47 : Surverse sur le mur Nord de l'usine de Chedde lors de la crue de 1968

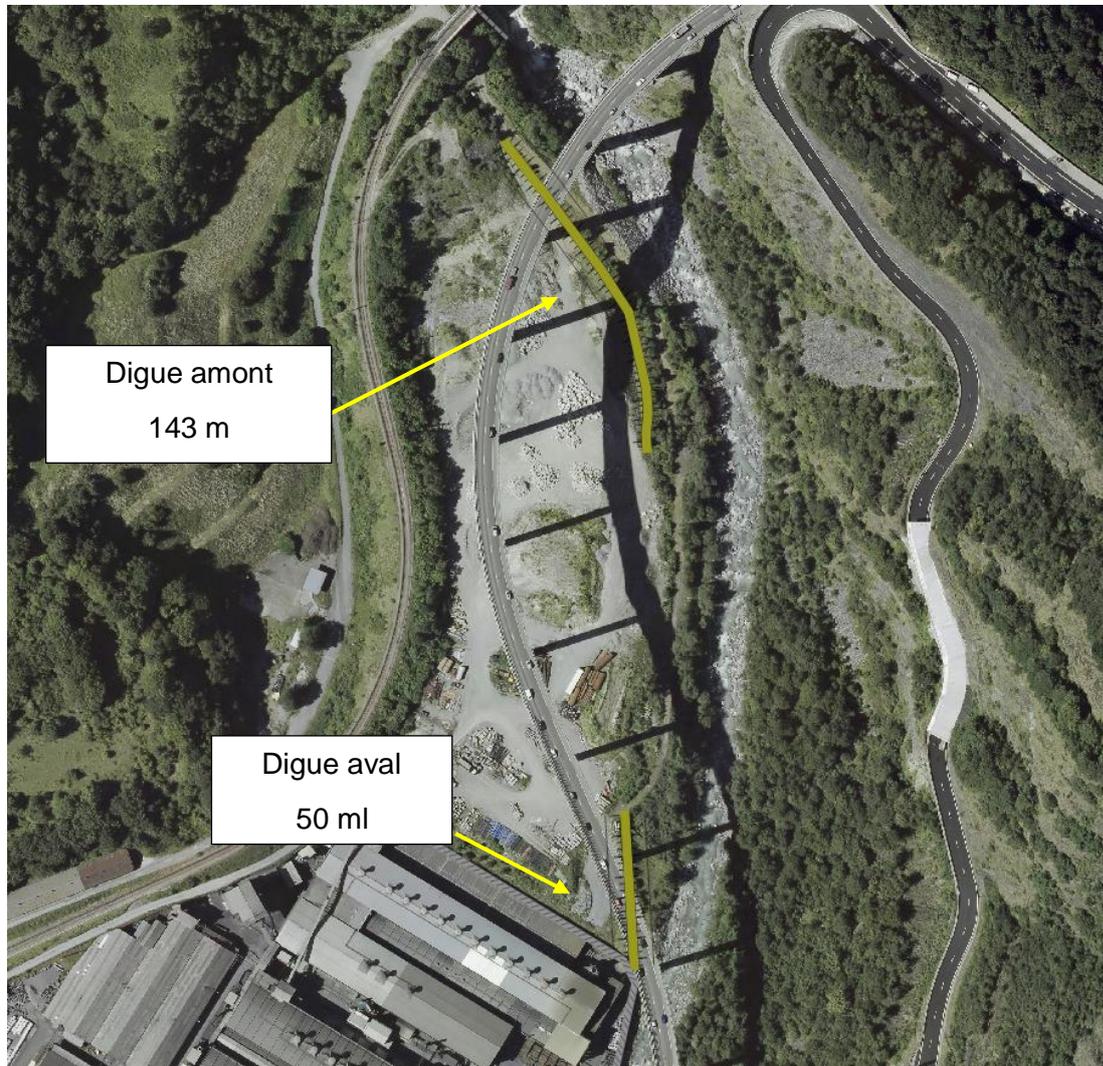
Linéaire des deux digues	193 m		
Structure	Digue composée d'une protection du talus côté cours d'eau en enrochements liaisonnés béton et d'un merlon en terre en crête		
	Bon	Moyen	Mauvais
Etat général d'entretien de la végétation		X	
Etat général de la sureté de l'ouvrage	X		
Observations	Talus côté cours d'eau	<u>Concernant la digue amont</u>

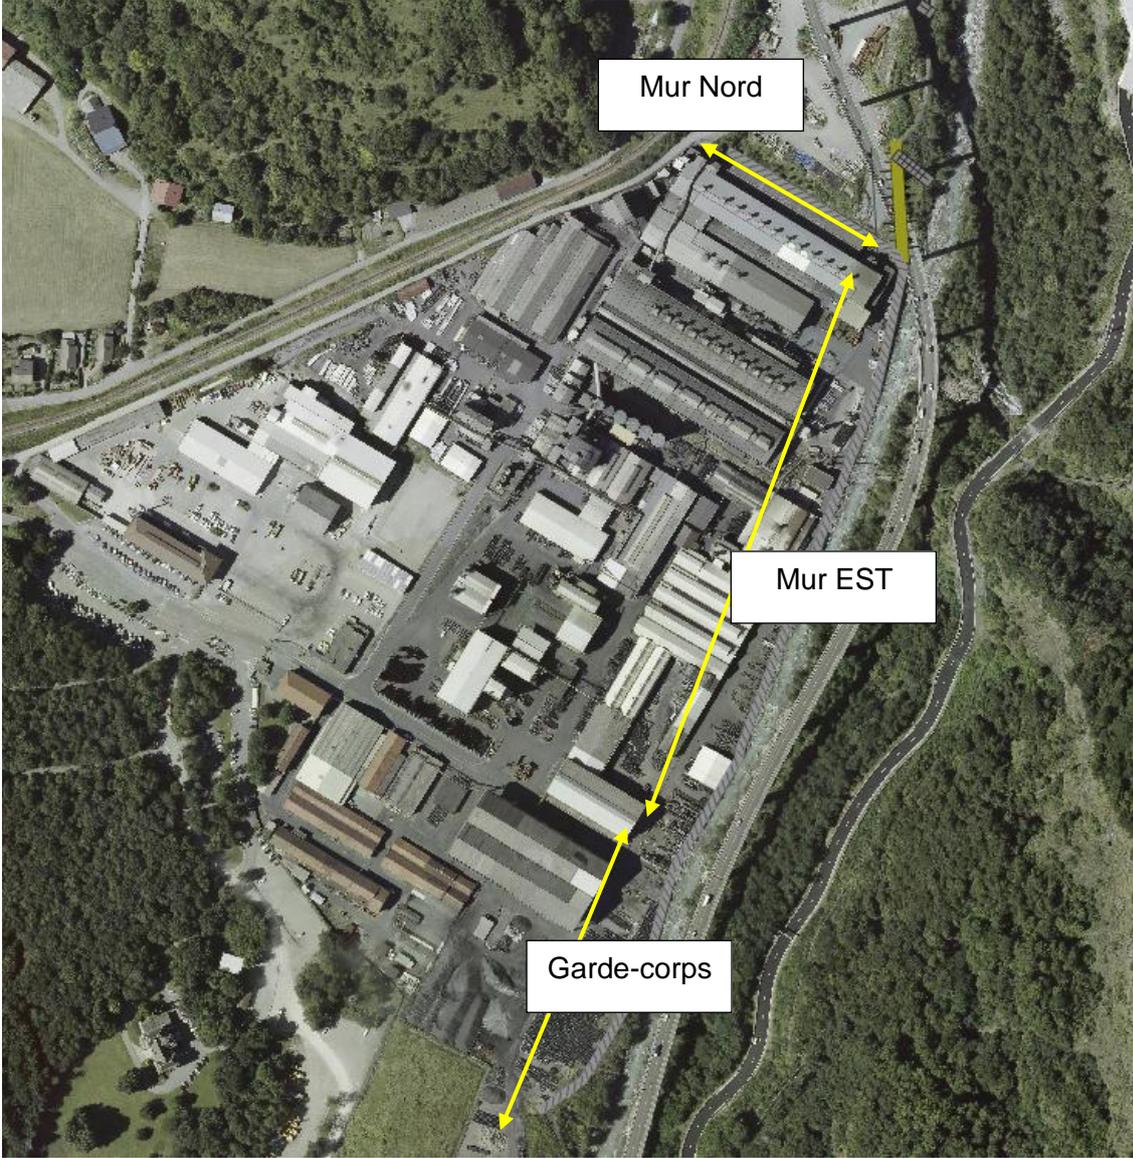
Linéaire	470m : les 364 premiers mètres sont inclus dans le système d'endiguement		
Structure	Mur en béton armé avec localement des contreforts		
	Bon	Moyen	Mauvais
Etat général d'entretien de la végétation	X		
Etat général de la sureté de l'ouvrage		X	
Observations	Murs côté cours d'eau	<ul style="list-style-type: none"> Béton globalement en bon état, quelques fissures et éclats légers Développement ponctuel d'arbustes

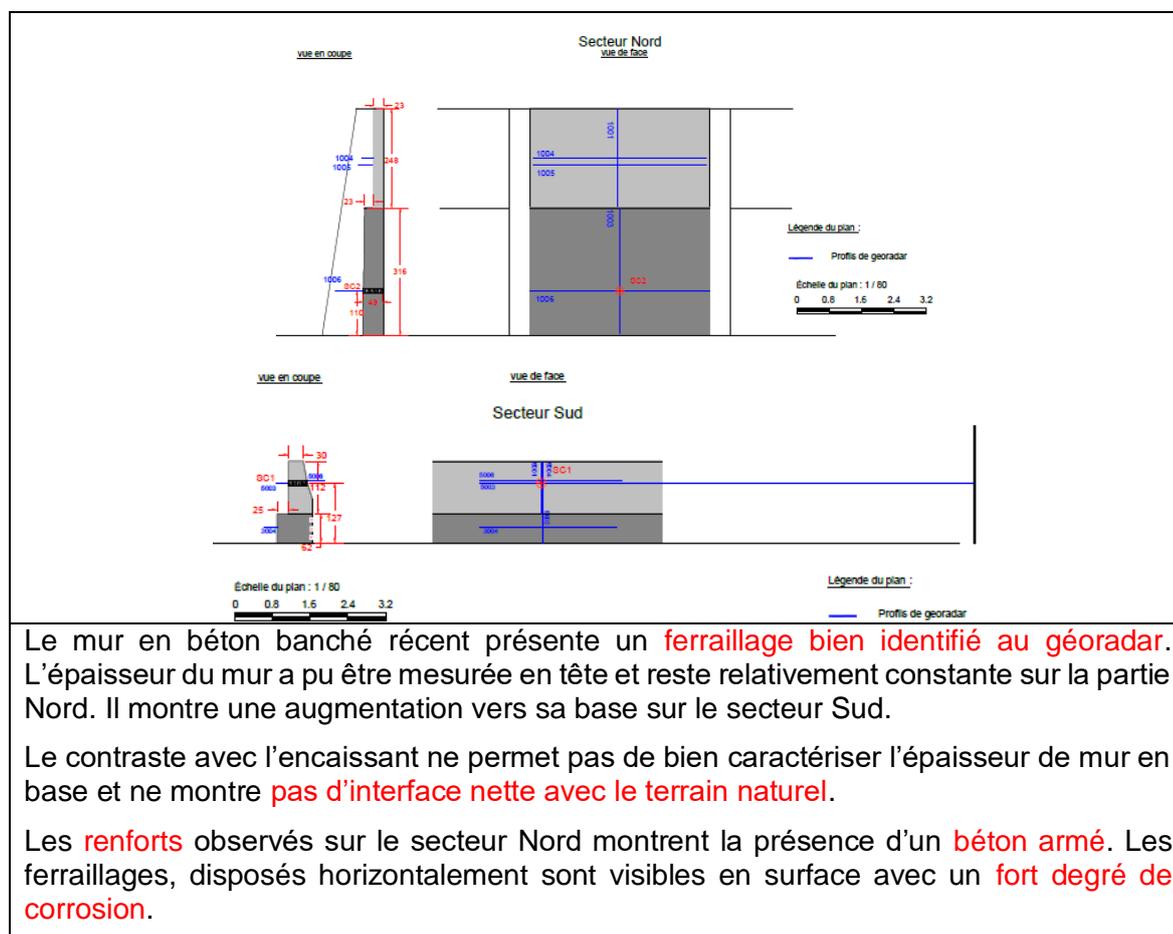
Le mur en béton banché récent présente un **ferraillage bien identifié au géoradar**. L'épaisseur du mur a pu être mesurée en tête et reste relativement constante sur la partie Nord. Il montre une augmentation vers sa base sur le secteur Sud.
