## Avis sur la capacité de transport solide du Petit Varon et risque au niveau d'un passage couvert

*Septembre 2024*

Commune : Le Bourget du Lac

Maître d'ouvrage : Association Eau & Soleil du Lac

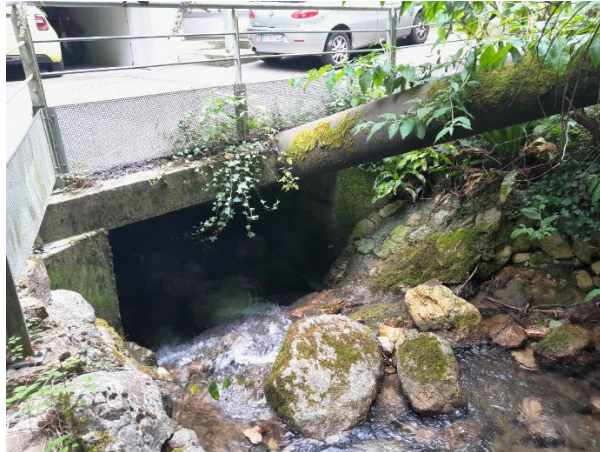
L'association Eau & Soleil du Lac étudie un projet hydroélectrique sur le Nant Varon avec une réutilisation de certains anciens aménagements. C'est notamment le tronçon d'une conduite, qui passe à l'intérieur d'un ouvrage hydraulique (dalot) sur le ruisseau du Petit Varon (ruisseau voisin du Varon), au niveau du passage sous l'immeuble de l'ancienne papeterie, que le pétitionnaire souhaite réutiliser.

**Figure 1 : Conduite arrivant sous l'ouvrage de franchissement de l'ancienne papeterie**

- o La position de la conduite dans l'ouvrage pourrait être revue. La placer et la maintenir tout au long de l'ouvrage sur un des côtés et au plafond réduira les risques d'obstruction.

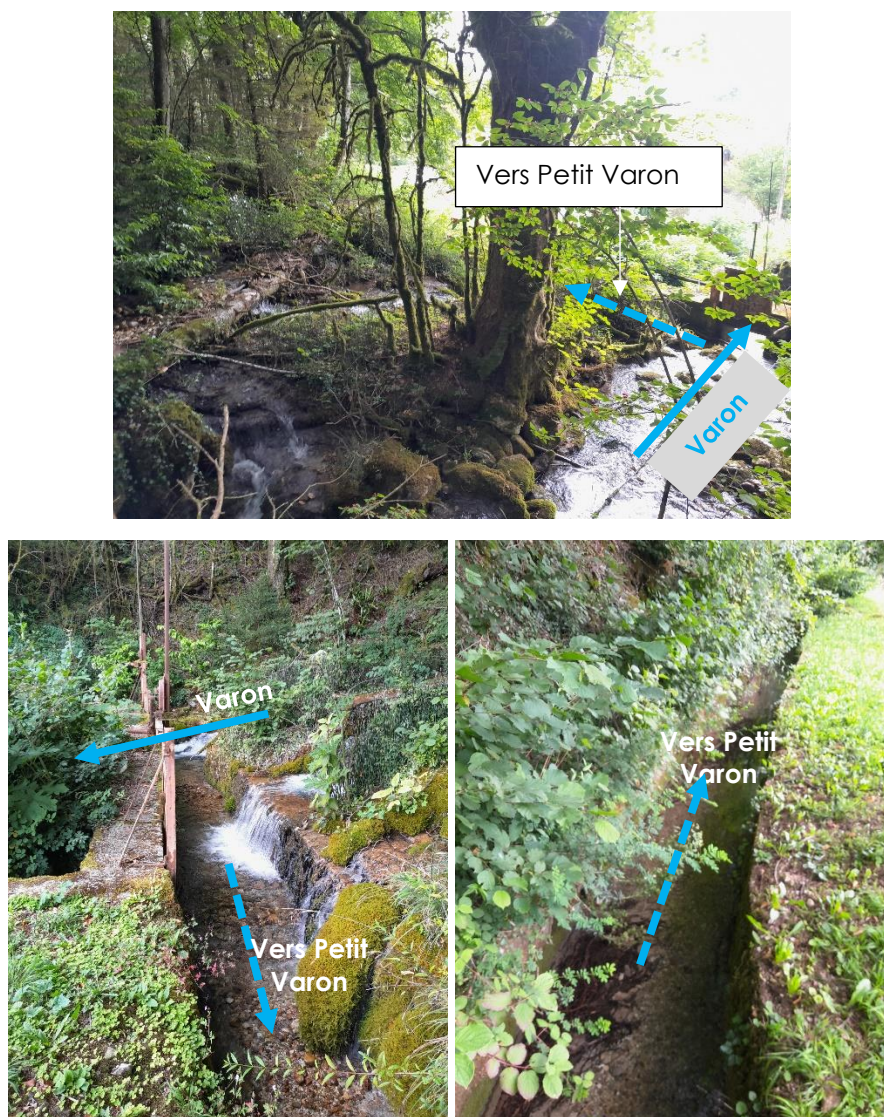
La figure suivante illustre le canal transversal : quelques matériaux solides se sont déposés dans le canal à proximité du Varon, puis on n'observe plus de matériaux issus du charriage en s'éloignant vers le Petit Varon. Cela illustre l'absence d'apports solide depuis le Varon au Petit Varon.

Figure 4 : Canal de dérivation du Varon vers le Petit Varon – transport solide négligeable

**Aussi, il est considéré que le Varon n'apporte aucune contribution solide au Petit Varon. Pour cette raison et au regard de l'objectif de l'étude, le Varon ne sera pas présenté et détaillé dans la suite de l'étude.**

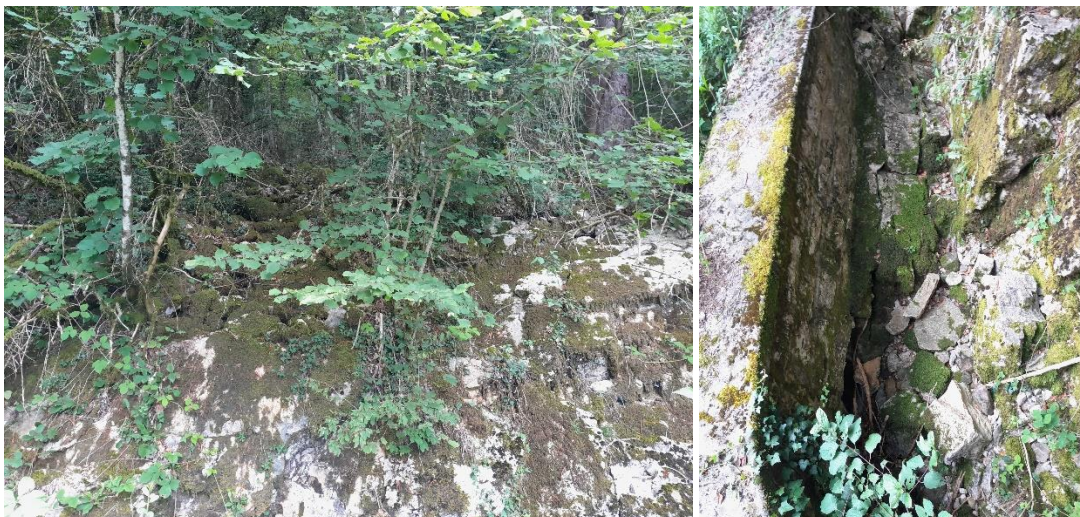
Dans l'axe du Petit Varon, au niveau de la traversée de la piste forestière à la cote 560 (limite amont du parcours pédestre du lit), un ouvrage de franchissement existe et le talus amont de la route laisse supposer un axe d'écoulement privilégié. Les blocs sont ici recouverts de mousse, la végétation est dense ; les écoulements concentrés semblent rares.

**Figure 9 : Amont immédiat de la route forestière et ouvrage de franchissement, dans l'axe du Petit Varon**

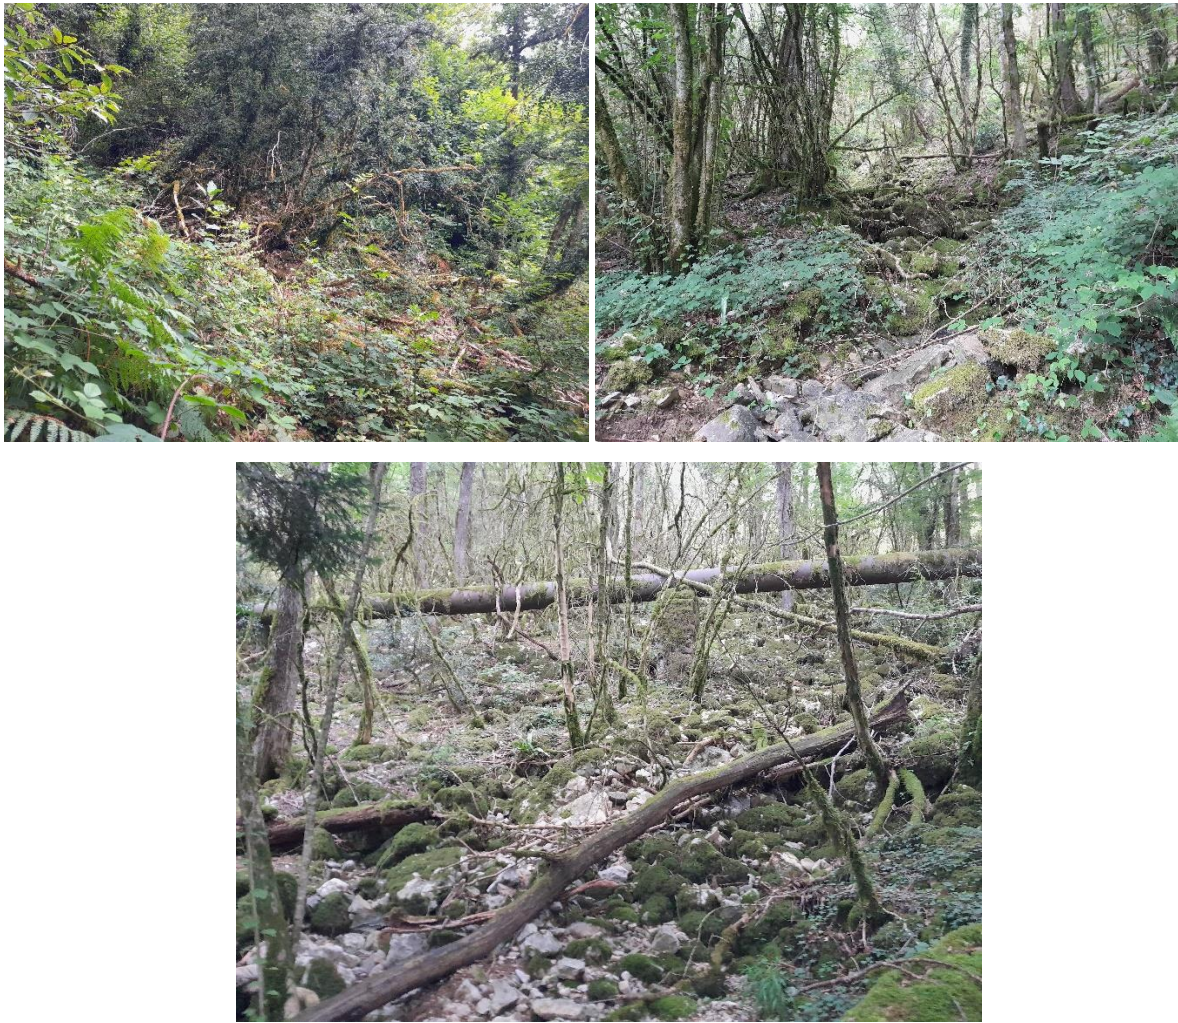
En aval, un axe préférentiel d'écoulement se dessine sans que le talweg ne soit encore marqué pour autant. La végétation est localement dense. Le lit est pavé de nombreux blocs, qui sont recouverts de mousse. Il est vraisemblable que les écoulements y soient rares.

**Figure 10 : Entre la piste forestière et la "source du Varon" identifiée sur la carte IGN**

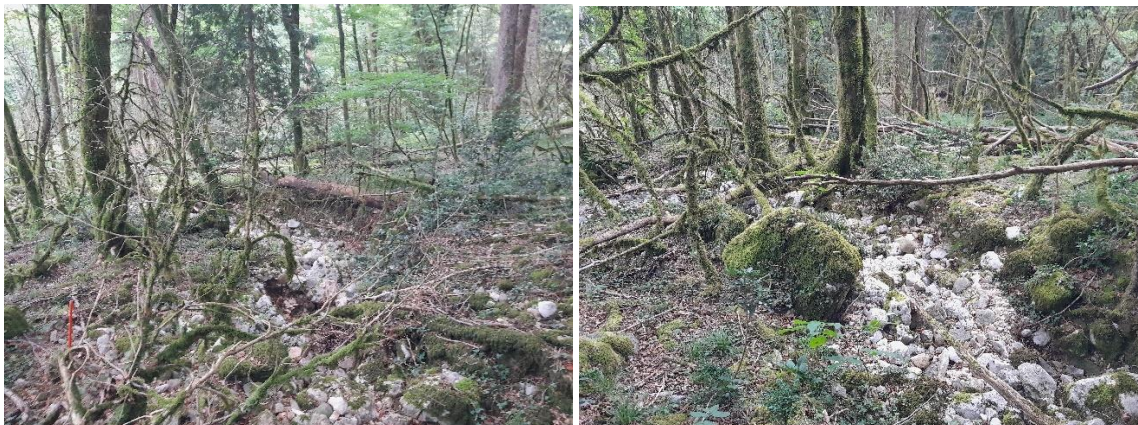
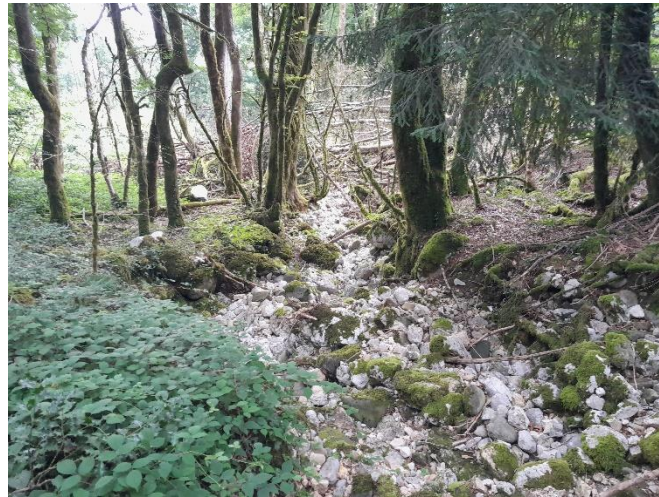
A partir de la cote 520, là où sont identifiées les sources du Petit Varon sur la carte IGN, on retrouve un talweg un peu plus marqué, avec de nombreux blocs en fond du lit et la mousse est moins présente. A partir de ce tronçon, les écoulements sont vraisemblablement plus réguliers, provenant de la source du Petit Varon lorsqu'elle est active (ce qui n'était pas le cas lors de la visite).

Au milieu de quelques gros blocs, les matériaux en fond de lit ont une granulométrie assez réduite. Ces matériaux pourraient être remobilisés sous forme de charriage pour des débits soutenus.

**Figure 11 : zone des sources du Petit Varon**

Pour autant, plus en amont, et plus particulièrement à l'aval immédiat des sources du Petit Varon indiquées sur l'IGN, le lit du ruisseau présente un stock sédimentaire qui serait susceptible d'alimenter des crues en matériaux. La rareté du charriage est ici liée à des débits de crues restant vraisemblablement modestes :

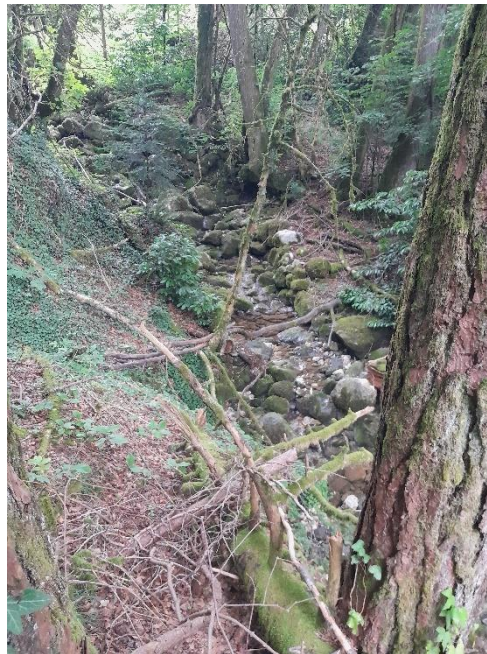
**Figure 12 : en amont du "replat"**

En aval, le talweg se poursuit et la proportion des éléments fins mobilisables identifiés précédemment réduit pour laisser à nouveau place à un lit pavé essentiellement de gros blocs.

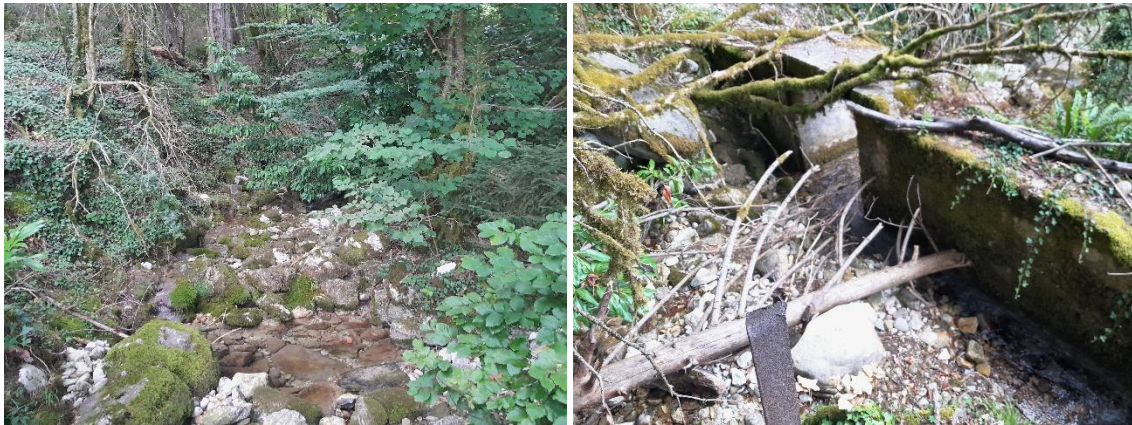
Le Petit Varon arrive alors sur un court replat, qui est favorable au dépôt de matériaux en cas de charriage, d'autant plus qu'un ancien ouvrage à section rectangulaire jouerait le rôle d'ouvrage de contrôle aval.

Quelques matériaux fins (en très faible volume) sont visibles contre cet ouvrage, mais, globalement, le stock sédimentaire d'une granulométrie réduite telle qu'observée dans le lit en amont reste très faible, ce qui semble indiquer un transport solide assez rare.

**Figure 13 : replat et ancien ouvrage, en amont immédiat de l'arrivée du canal de dérivation (cote 485)**

- Pour des scénarios où un transport de matériaux s'opère, que nous qualifions de rares voire exceptionnels (en termes de période de retour définie qualitativement), le replat en amont de l'arrivée du canal depuis le Varon serait favorable au dépôt d'une importante partie du volume charrié, ce qui tend à considérablement réduire les apports jusqu'à l'ouvrage étudié.

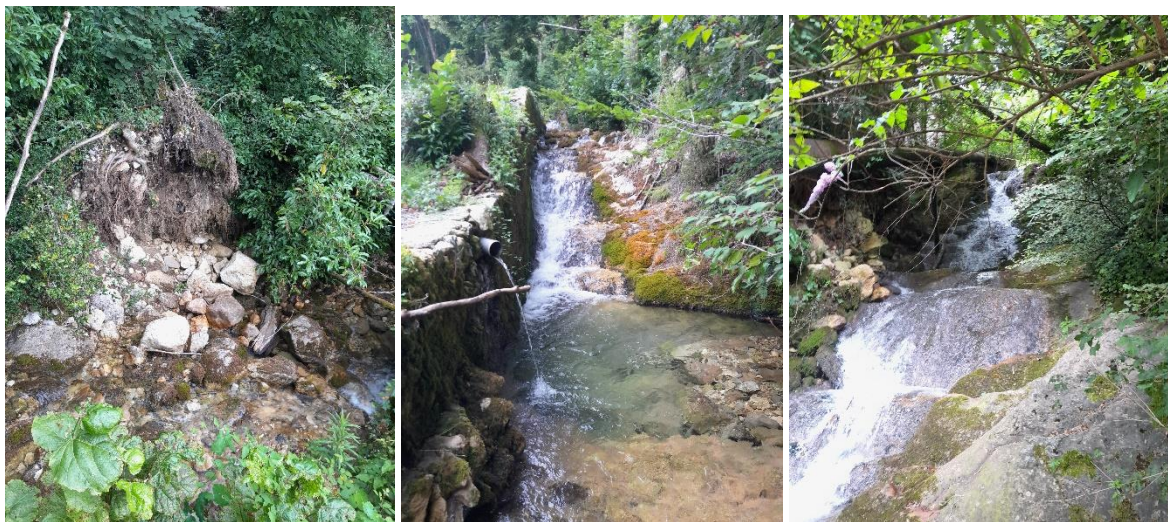
En aval, le lit est d'abord pavé sur quelques mètres avant de trouver un fond rocheux. Les berges peuvent localement apporter quelques matériaux (solides et flottants) au ruisseau en cas d'érosion. Le fond restera rocheux jusqu'à l'ouvrage sous l'immeuble de l'ancienne papeterie.

Ce substratum rocheux a un profil irrégulier, laissant apparaître quelques « gouilles ». L'absence de matériaux de charriage les colmatant semble ici encore indiquer un transport solide rare sur ce tronçon.

**Figure 14 : entre le débouché du canal de dérivation et l'immeuble de l'ancienne papeterie**

En aval, les apports supplémentaires sont réduits en raison du substratum rocheux apparent. Ce sont uniquement les berges qui, par érosion, pourraient apporter quelques matériaux (solides et flottants). Aussi, même pour des scénarios (rares) susceptibles de charrier des matériaux, les apports jusqu'à l'ouvrage sous l'ancienne papeterie seraient limités.

- o En complément, et indépendamment du projet hydroélectrique qui n'a pas d'effet sur les risques de débordement de l'ouvrage, des améliorations restent possibles pour réduire ces risques. Par exemple, l'aménagement d'un piège à flottant en amont du franchissement et/ou en amont immédiat de la confluence avec le canal de dérivation depuis le Varon, contribuerait à réduire les risques de débordements du franchissement.

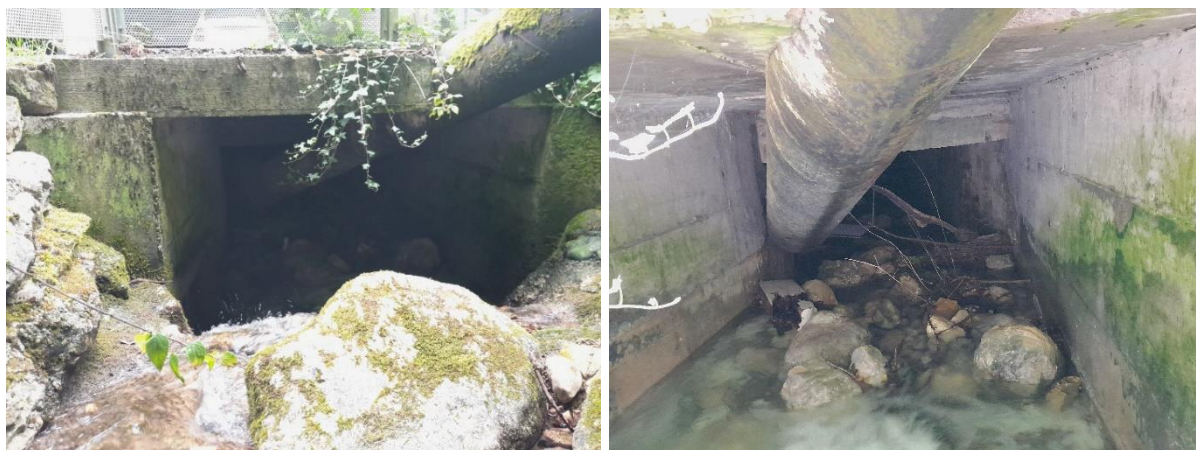
Ce tronçon au fond rocheux arrive derrière l'immeuble de l'ancienne papeterie. L'entrée de l'ouvrage de franchissement marque une rupture de pente. L'ancienne conduite forcée entre dans l'ouvrage au niveau du plafond, puis plonge en biais dans l'ouvrage. Cette configuration n'est hydrauliquement pas favorable.

Quelques blocs et branches sont observés en entrée d'ouvrage.

**Figure 15 : Ouvrage sous l'immeuble de l'ancienne papeterie, et conduite plongeant en biais dans l'ouvrage**

- En cas de charriage du Petit Varon, la configuration hydraulique de l'ouvrage est défavorable et susceptible de réduire la capacité de l'ouvrage et donc d'augmenter la probabilité de débordement. En effet, la rupture de pente en entrée d'ouvrage favoriserait le dépôt de matériaux, et la section hydraulique couverte avec la conduite forcée plongeant favorise le blocage (flottant par exemple). Nous verrons dans la suite que des optimisations sont possibles.
- Néanmoins, les observations in-situ, notamment en partie basse (à l'approche de l'ouvrage), supposent que le transport solide sur le Petit Varon est rare. L'absence d'historique connu de débordements au niveau du franchissement, alors que la configuration hydraulique reste très peu favorable au transport solide, étaye également cette hypothèse de relative rareté de charriage jusqu'à l'ouvrage.

La conduite, même si sa position venait à être améliorée dans le dalot, demeurera un point de faiblesse susceptible de constituer un facteur aggravant en cas de débordement (probabilité d'occurrence faible – assimilée à des phénomènes rares). Aussi, nous invitons le pétitionnaire à étudier les responsabilités que la réhabilitation de la conduite induit, notamment en cas de débordement à l'entrée du dalot.
