## REVISION DU SCHEMA DIRECTEUR D'ASSAINISSEMENT

PHASE 1 : DIAGNOSTIC

Version finale du 14/11/2024

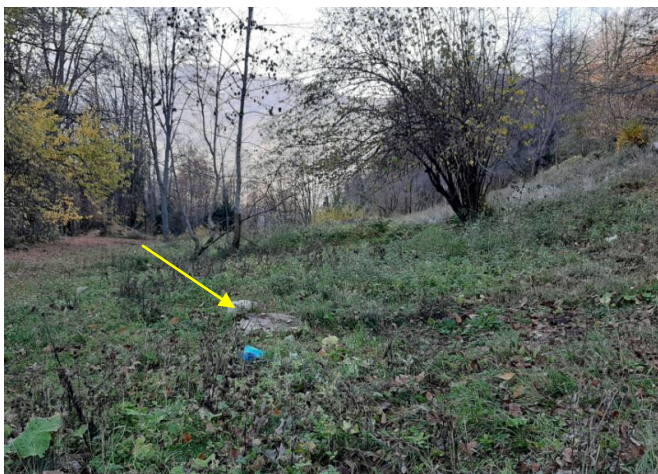
Le Villaret est zoné en assainissement collectif mais fonctionne actuellement en assainissement non collectif "tronqué", ce qui signifie que les habitations sont équipées de fosses septiques, et certaines se rejettent dans une canalisation pluviale qui débouche sur un puits d'infiltration commun sous le hameau.

Ce dispositif qui infiltre en milieu souterrain des eaux non traitées n'est pas conforme à la réglementation, et présente un risque de pollution.

Pour le Villaret, le projet collectif doit comporter un réseau complet de collecte, et un dispositif de traitement associé à une solution d'infiltration. dans les scénarios étudiés en phase 2, le

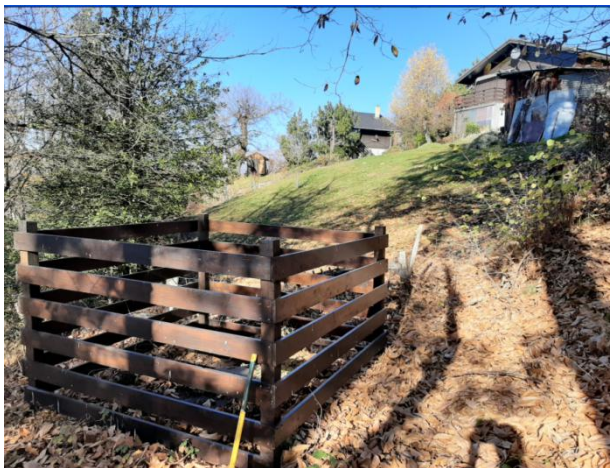
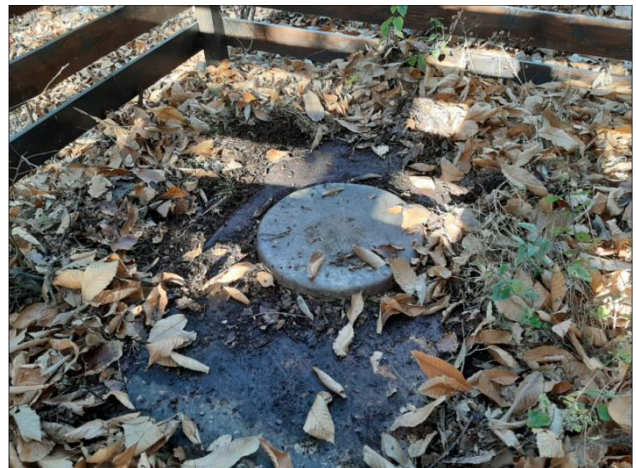
Les habitations sont collectées vers un dispositif de traitement peu accessible en limite de parcelle. L'ouvrage que nous avons vu sur site est probablement un décanteur digesteur.

D'après le schéma directeur de 2001, cet ouvrage serait associé à un filtre bactérien, que nous n'avons pas vu sur site. Il est possible qu'il soit partiellement enterré et recouvert de feuilles...

Selon nos observations, ce traitement n'existe pas, et les très fortes pentes aval ne permettent pas d'assurer une fonction de traitement et d'infiltration.

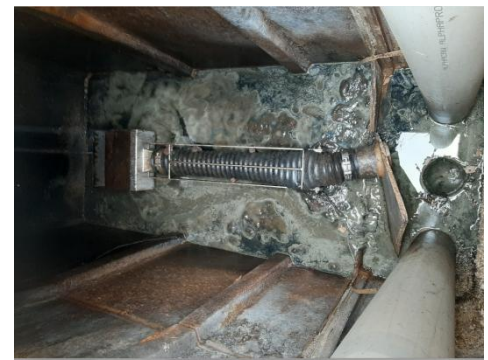
Chasse

Sur le Coter, le fonctionnement de la station est très dégradé du fait de l'absence de cloison de séparation dans la chasse, entre le volume de bâchée et les 3 départs de répartition. L'écoulement se fait sans pression vers le casier alimenté, et ce casier ne peut pas être alimenté de manière uniforme, ce qui crée un écoulement préférentiel dans le sable, qui ne peut pas remplir correctement son rôle de filtration.

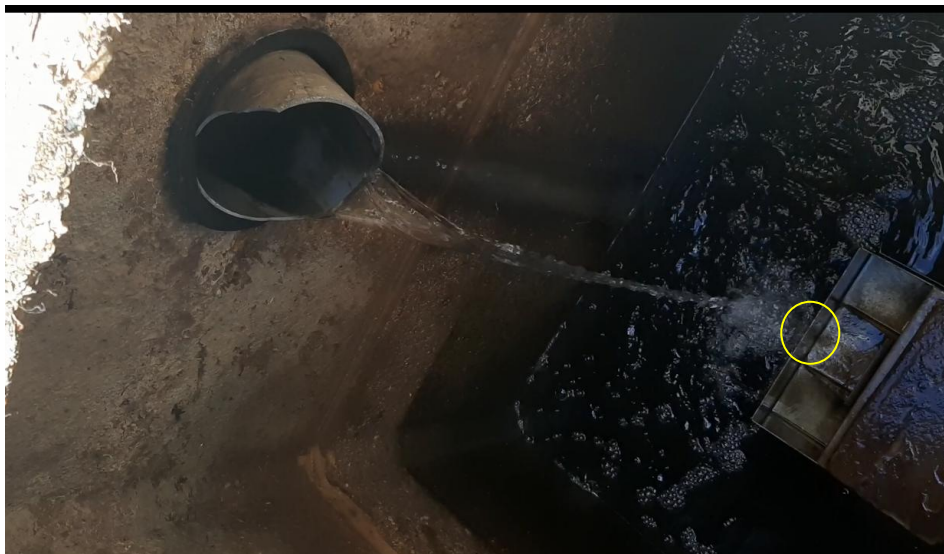
Chasse : fuite observée au niveau de l'auget.

L'eau rentre dans l'auget et l'alourdit, il ne peut donc pas fonctionner correctement. A démonter et faire une étanchéité.

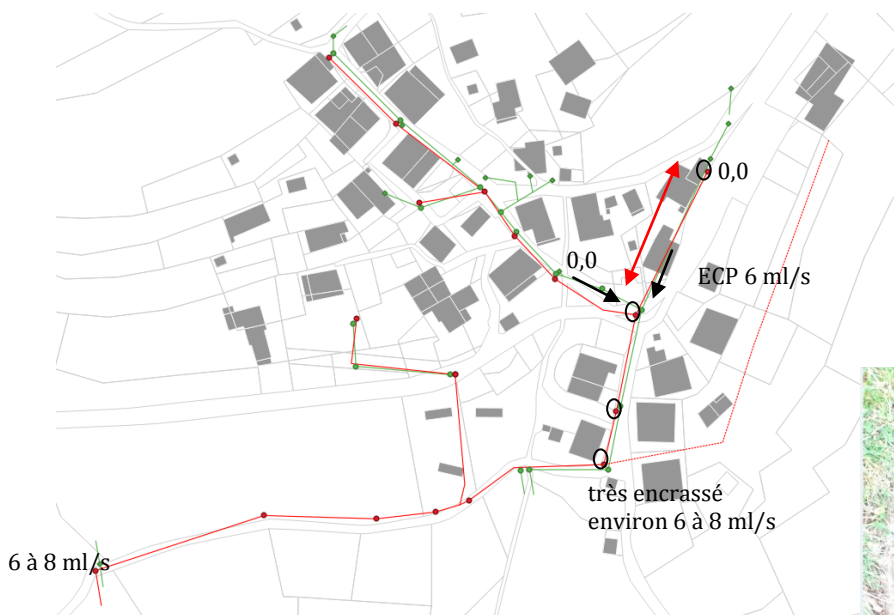
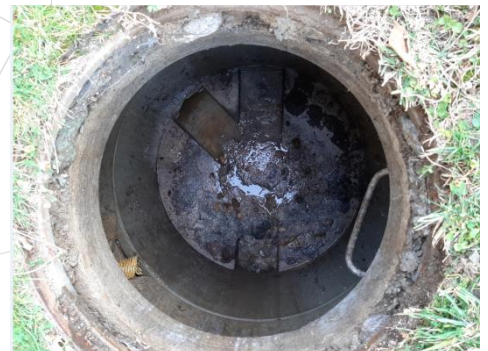
Faible débit d'eaux parasites. 1 regard pratiquement bouché;

Entrées d'eaux parasites entre 2 regards.

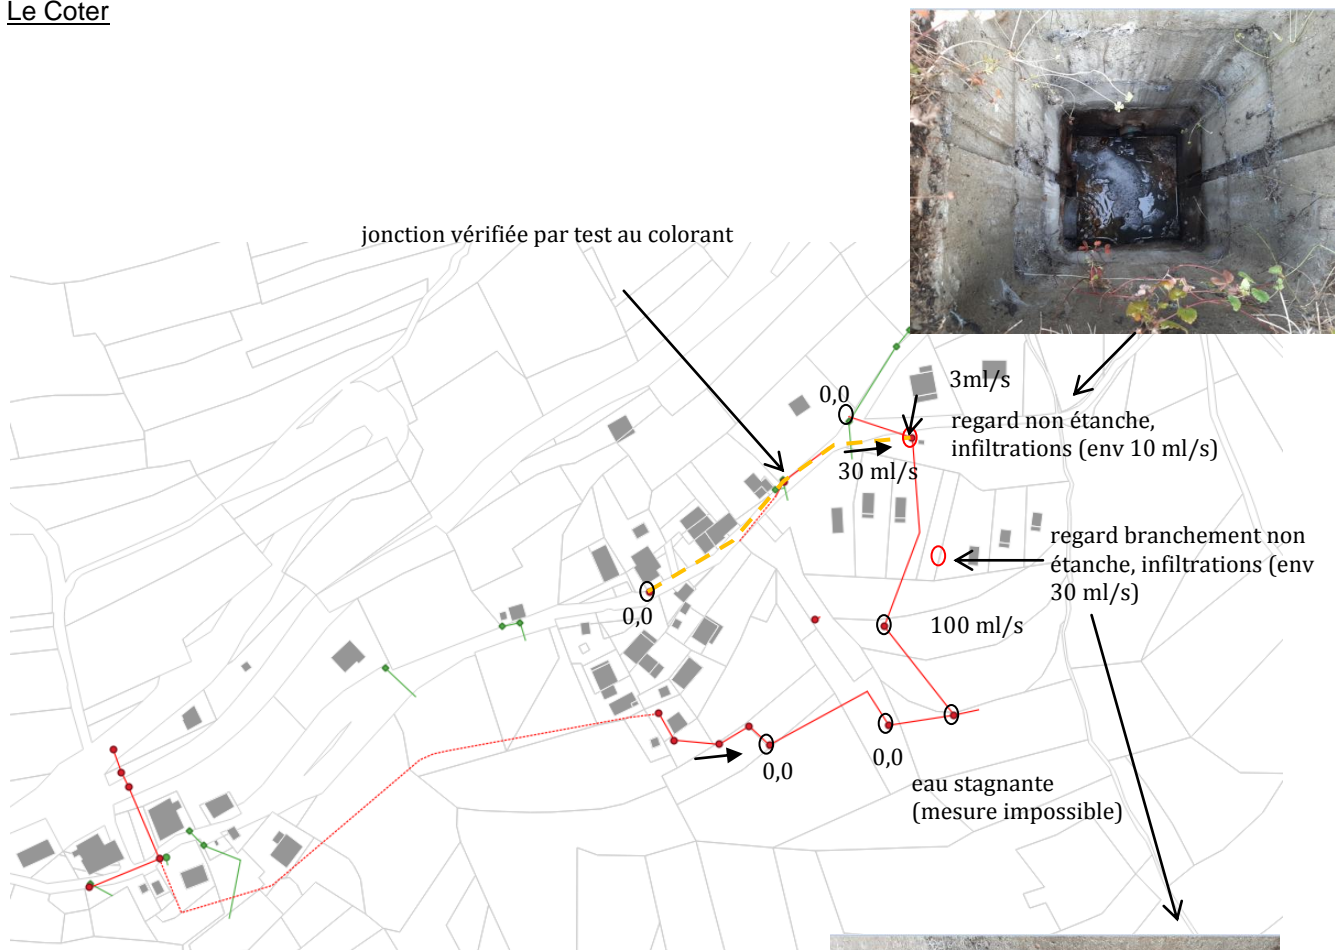
Environ 100 ml/s mesuré sous les chalets (0,36m<sup>3</sup>/h)

30ml/s d'un regard de branchement carré, non étanche

- ➔ La grande majorité des apports provient de la zone des chalets, humide avec des regards de branchement non étanches.

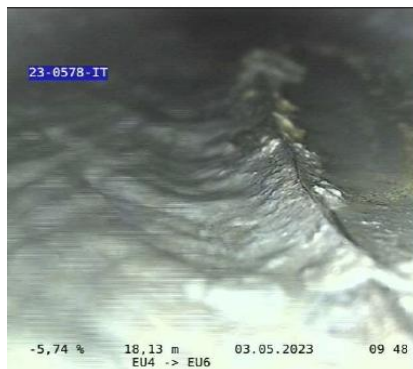
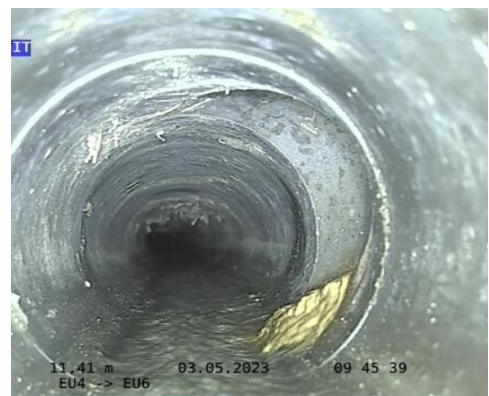
- regard EU4 à EU6 : branchement en culotte complètement obstrué par des racines, et fortes infiltrations ; fissure de la canalisation

- ➔ Ce réseau est à remplacer de R3 à R6, ainsi que les branchements.
- 2 regards 500/500 à remplacer par regard PE parfaitement étanches 600
  - réseau PVC 160 à remplacer par réseau fonte DN150 sur 66m
  - branchements à reprendre en fonte DN125 et DN 150 sur environ 50m
