## Rapport de mission de repérage des matériaux et produits contenant de l'amiante avant démolition

(Liste C de l'annexe 13-9 du code de la santé publique)

Numéro de rapport : C-DI69-2024-30-220420  
Date du rapport : 30/04/2024  
Dates de visite : 26/02/2024 au 07/03/2024 et 09/04/2024

Informations du bien concerné	
Adresse	59, rue Pierre LATECOERE 26000 VALENCE
Propriétaire	PROUDREED Bâtiment F 50 rue du jay 69800 ST PRIEST
Opérateur de repérage	BETTOU Stéphane adm.diag@btp-diagnostics.fr
Norme utilisée : NF X 46-020 : Aout 2017

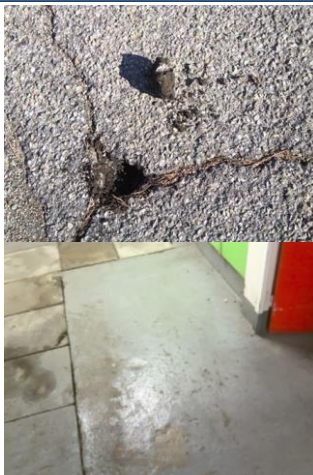
Ouvrage	Localisation	Zone	Matériau(x) ou produit(s)	Conclusion	N° Echantillon	Photo
Revêtements de sols	S/Sol - Dégagement	Plancher	Peinture de sol	Absence d'amiante (Après analyse en laboratoire)	P001

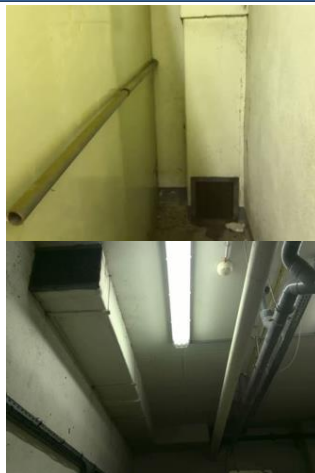
Ouvrage	Localisation	Zone	Matériau(x) ou produit(s)	Conclusion	N° Echantillon	Photo
Conduits de fluides (air, eau, vapeur, fumée, échappement, autres fluides)	S/Sol - Réserve chambre froide	Ventilations haute et basse	Conduit en fibres-ciment	Présence d'amiante (Après analyse en laboratoire)	P005

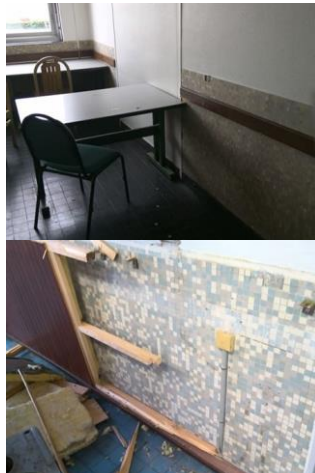
Ouvrage	Localisation	Zone	Matériau(x) ou produit(s)	Conclusion	N° Echantillon	Photo
Revêtements de murs, poteaux, cloisons, gaines, coffres	Entresol - Salle à manger E1; Entresol - Salle à manger E2	Mosaïques	Colle de mosaïques	Absence d'amiante (Après analyse en laboratoire)	P077; P104

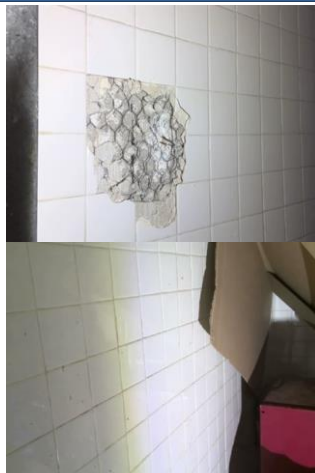
Ouvrage	Localisation	Zone	Matériau(x) ou produit(s)	Conclusion	N° Echantillon	Photo
Revêtements de murs, poteaux, cloisons, gaines, coffres	Entresol - Chambre froide 1	Isolant	Colle bitumineuse	Absence d'amiante (Après analyse en laboratoire)	P082

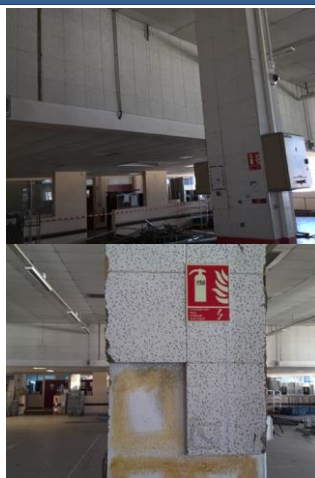
Ouvrage	Localisation	Zone	Matériau(x) ou produit(s)	Conclusion	N° Echantillon	Photo
Poteaux	R+1 - Salle de tri 1	Poteau béton	Entourage de poteau (isolant collé)	Absence d'amiante (Après analyse en laboratoire)	P150

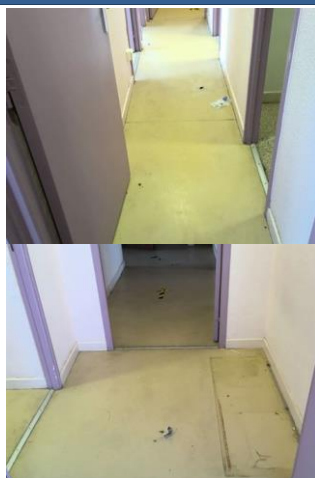
Ouvrage	Localisation	Zone	Matériau(x) ou produit(s)	Conclusion	N° Echantillon	Photo
Revêtements de sols	R+2 - Dégagement 24	Plancher	Ragréage+colle lé	Absence d'amiante (Après analyse en laboratoire)	P179; P180

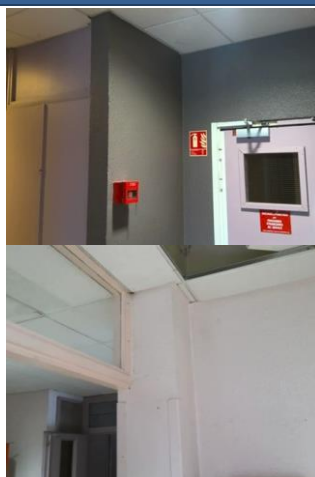
Ouvrage	Localisation	Zone	Matériau(x) ou produit(s)	Conclusion	N° Echantillon	Photo
Murs et cloisons maçonnés	RDC - Dégagement 2	Mur	Enduit à base de plâtre lissé ou taloché	Présence d'amiante (Après analyse en laboratoire)	P212; P213
