Syndicat Mixte  
des Bassins  
Hydrauliques  
de l'Isère

## Complément au dossier cas par cas

### Restauration morphologique du Tarze

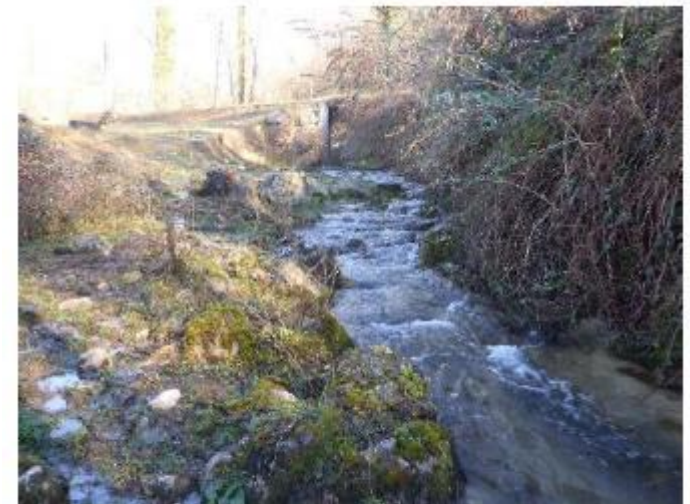
- en aval de la fosse de dissipation : radier de forte pente (> 6%) composé de blocs sur près de 15m et qui constitue un obstacle à la continuité (classe F2)

*Radier en aval de la fosse de dissipation du pont 1 (obstacle à la continuité piscicole)*

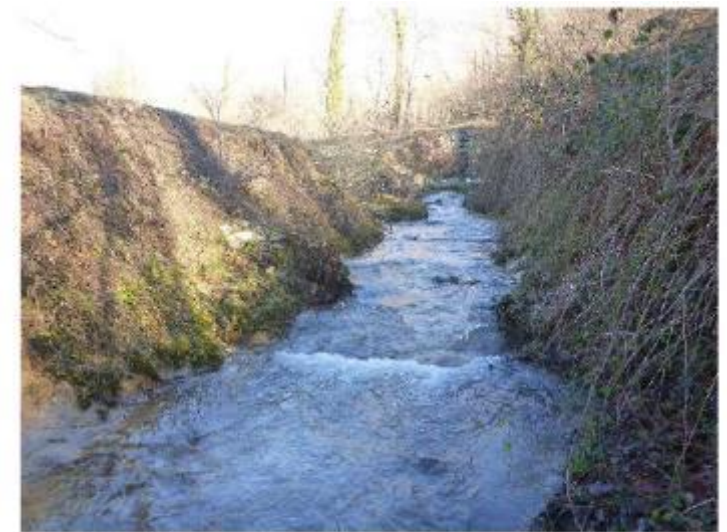
- lit fortement incisé, venant affleurer le substratum molassique sur environ 30 mètres linéaire. Le lit est calcifié sur ce substratum et donc lisse et homogène, peu favorable aux habitats piscicoles. De plus, le lit est rectiligne avec une forte pente (4%) : ce linéaire constitue également un obstacle à la continuité écologique (classe F2 voire F3 pour la truite fario)

*Lit affleurant sur substratum molassique*

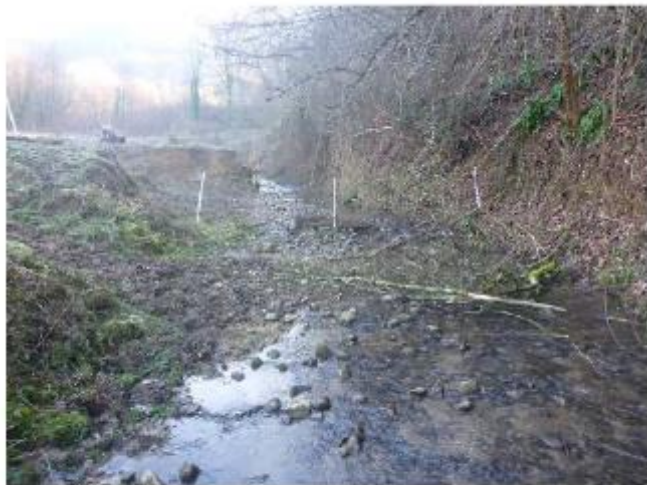
*Limite aval du secteur en basses eaux (clôture de séparation entre les prés n°1 et 2)*

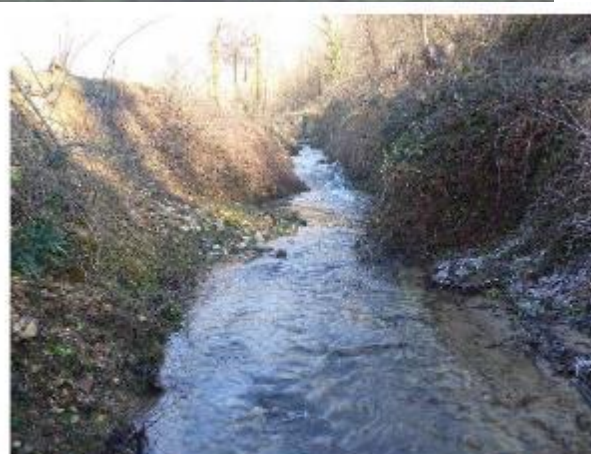
*Limite aval de l'affleurement de 30 m sur le substratum molassique (obstacle à la continuité piscicole)*
