# **CSS TRIMET - LANXESS**

2ème réunion du 29 mars 2022

# INSPECTION DES INSTALLATIONS CLASSES

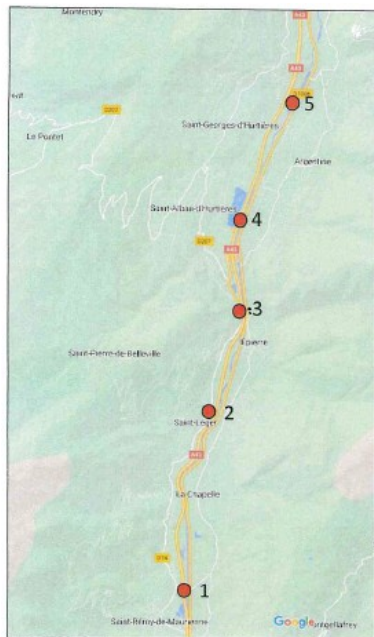
**Risques chroniques (anomalie phosphate dans l'Arc )**

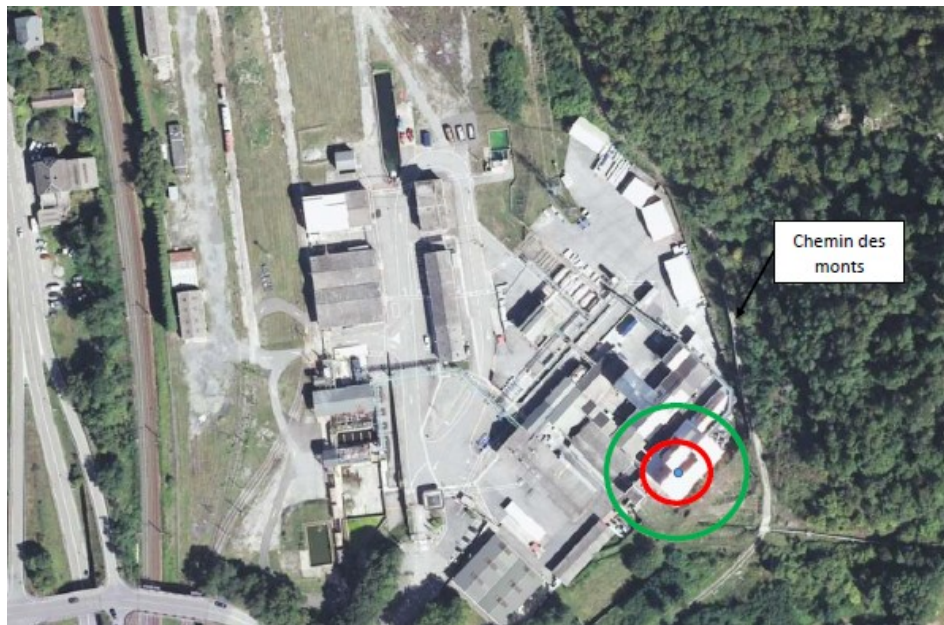
Fuite au niveau du bâtiment des brûleurs

- défaut automate de sécurité (SIL-2) ligne 1 => mise en sécurité de l'installation.
- Fermeture 2 vannes assurant l'alimentation en P du brûleur
- piégeage P dans un tronçon de 20 mètres
- Le traceur a continué à chauffer le P =>  $\nearrow T^{\circ}$
- Seuil alarme «  $T^{\circ}$  haute » fixé à 120 °C
- => Chef de poste a mis l'installation sous surveillance.
- une fuite à 103 °C (joint sur bride de la vanne « azote »)
- Intervention rapide du chef de poste (RIA) et le figeage du produit
- => Arrêt de la fuite.

- Abaissement du seuil d'alarme à 102 °C
- Révision de l'ED en septembre 2022 sera l'occasion de :
  - identifier tous les tronçons dans la même situation
- remplacement annuel des joints en graphite
- mise en place d'un système de mesure (TIMS) pour faire des mesures dans l'environnement à hauteur d'homme
- Fiche réflexe sur défaut automate de sécurité
- Formation aux bonnes pratiques
