Étude hydro-géomorphologique du bassin versant du Borne

Phase 2

Plan de gestion sédimentaire

AOÛT 2019

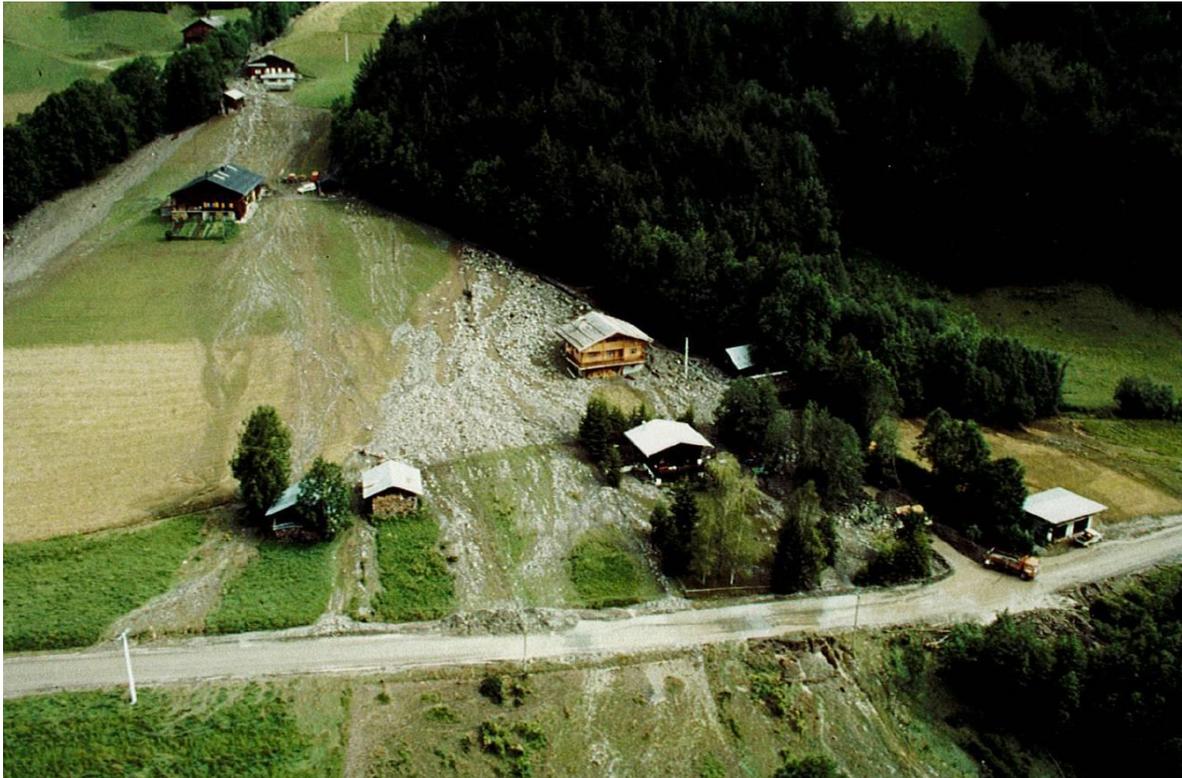
Par exemple, le ruisseau de Covagnet connaît une tendance au dépôt dans son cours aval comme le montre la photo suivante prise en 1987 qui montre aussi un débordement du ruisseau de la Vendanche. **On note que ces débordements ne sont pas causés par des ouvrages mais par une insuffisance globale de la capacité des lits (souvent suite à un endiguement et/ou recalibrage des linéaires aval des cours d'eau), favorisée par des dépôts.**

Photo 2 : Ruisseau de Covagnet en 1987 (étude CEMAGREF).

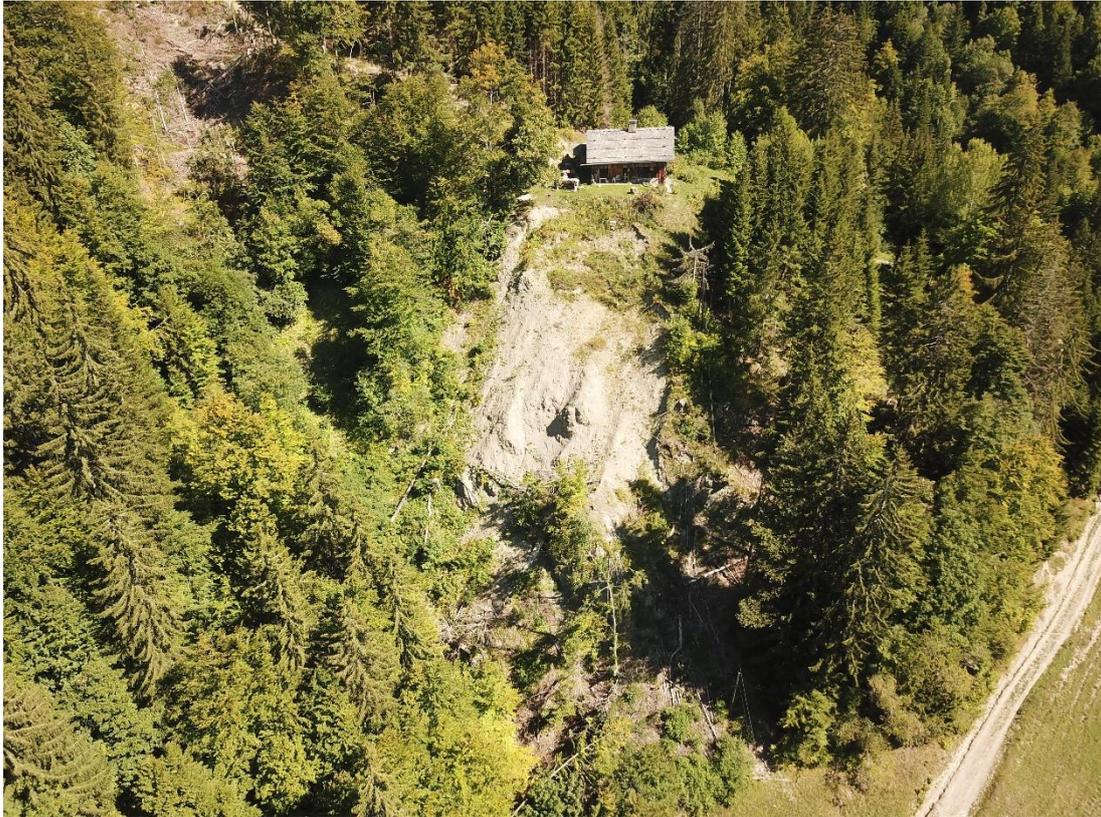
Ce ruisseau présente les mêmes caractéristiques que ces voisins. Par contre, il se caractérise par un petit glissement de terrain bien visible à mi pente comme le montre la photo suivante :

Photo 3 : Glissement de terrain du ruisseau des Poches.

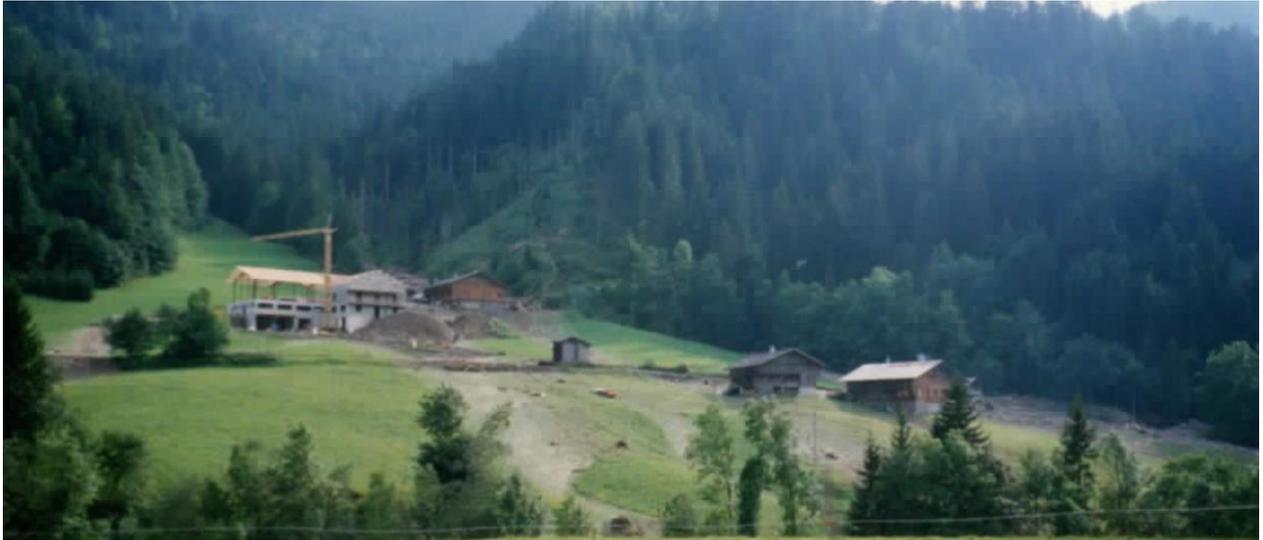
Ce torrent a connu une très forte crue en 1998 avec des débordements généralisés comme le montre la photo suivante :

Photo 4 : Débordement massif du Ruisseau de la Pezerettaz en 1997.

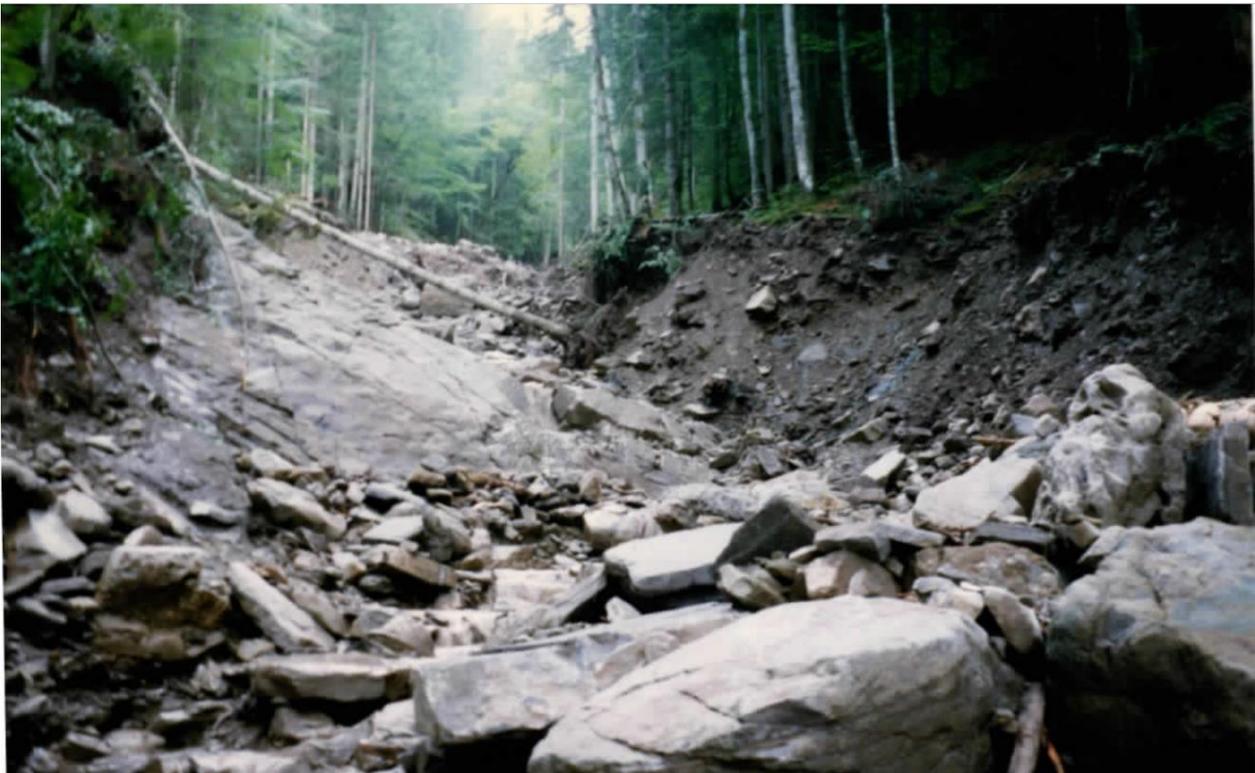
Photo 5 : Déstabilisation du lit du Ruisseau de la Pezerettaz en 1997.

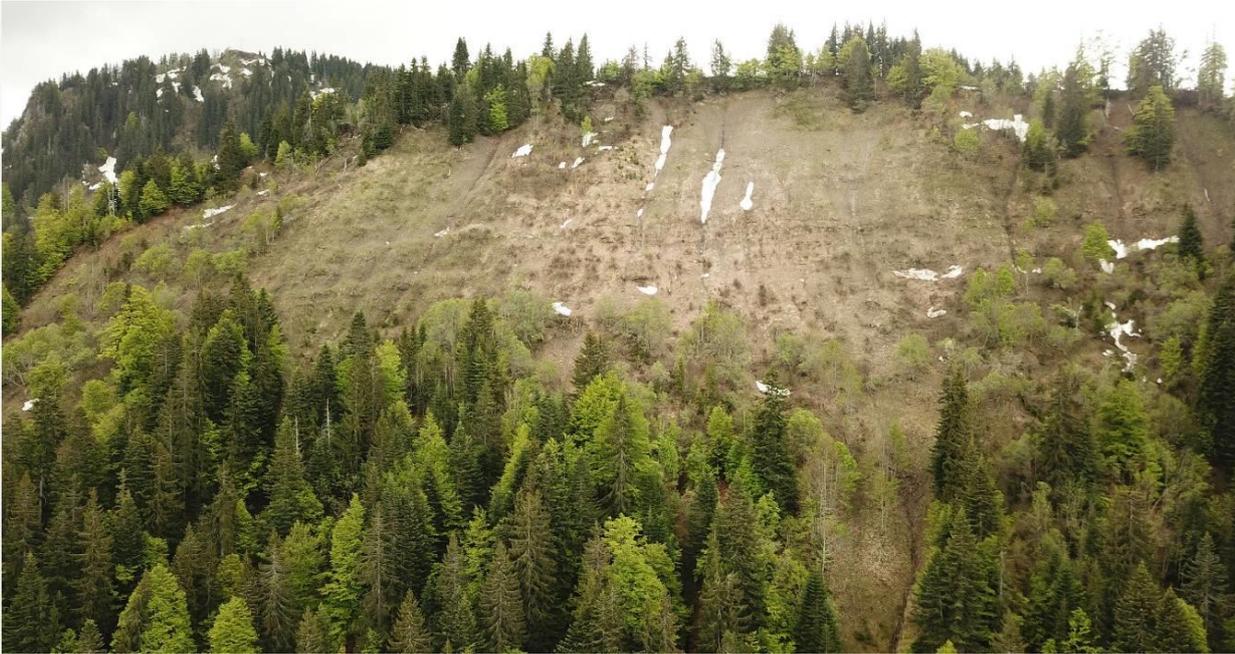
Photo 7 : Erosion diffuse au niveau du Bois de la Cure.

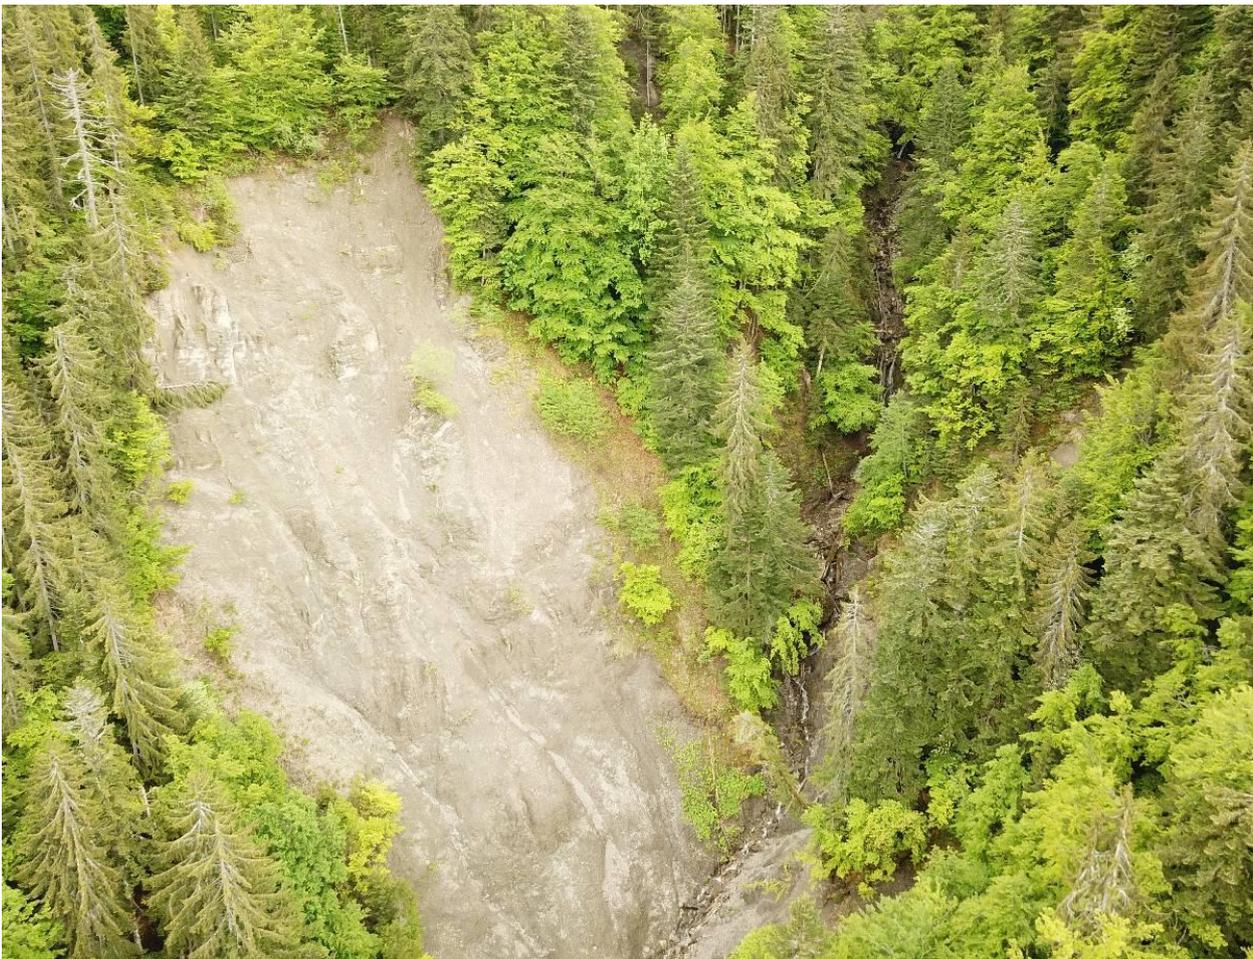
Photo 8 : Vue partielle de la zone d'érosion aval.

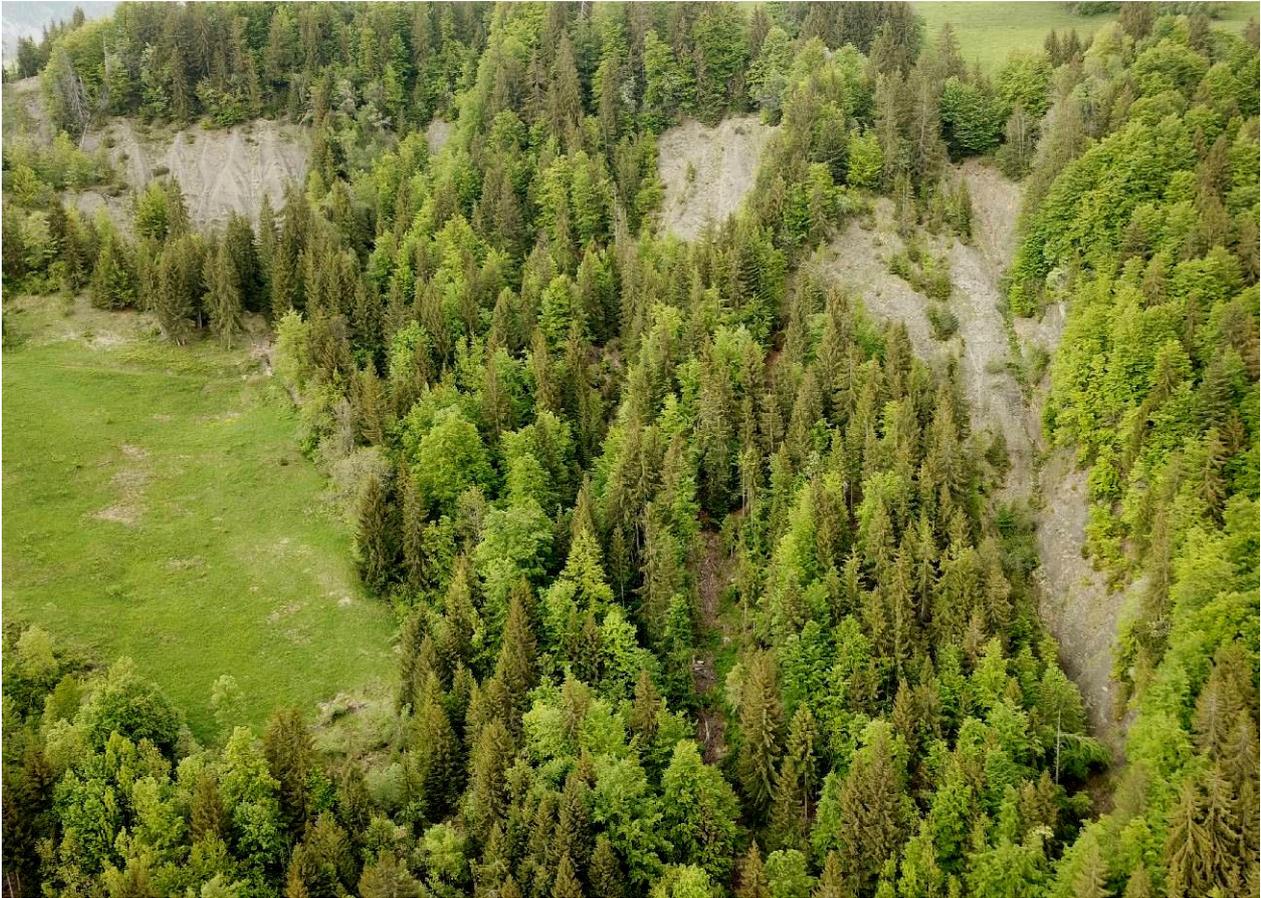
Ce petit ruisseau présente une zone d'érosion particulièrement active sans son cours supérieur avec des glissements de terrain apparemment très actifs :

Photo 9 : Zone amont du ruisseau de Quoy.

À défaut, des curages vieux fond vieux bords peuvent être envisagées, comme sur les autres torrents.

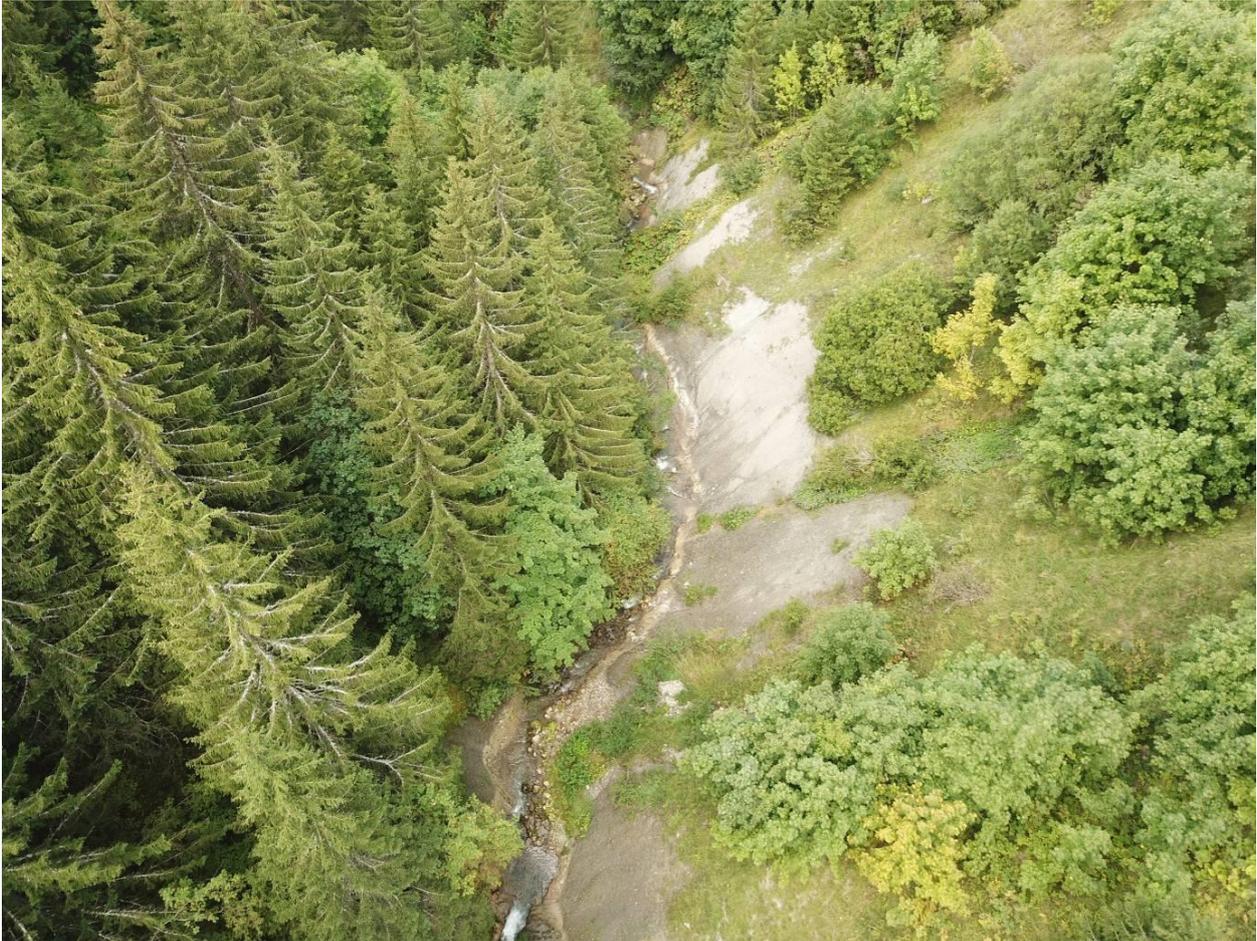
Photo 10 : Principale zone d'érosion du ruisseau des Bouts.

La gestion des sédiments ne présente pas de particularité et un curage permettant de restaurer la situation actuelle doit être prévu.

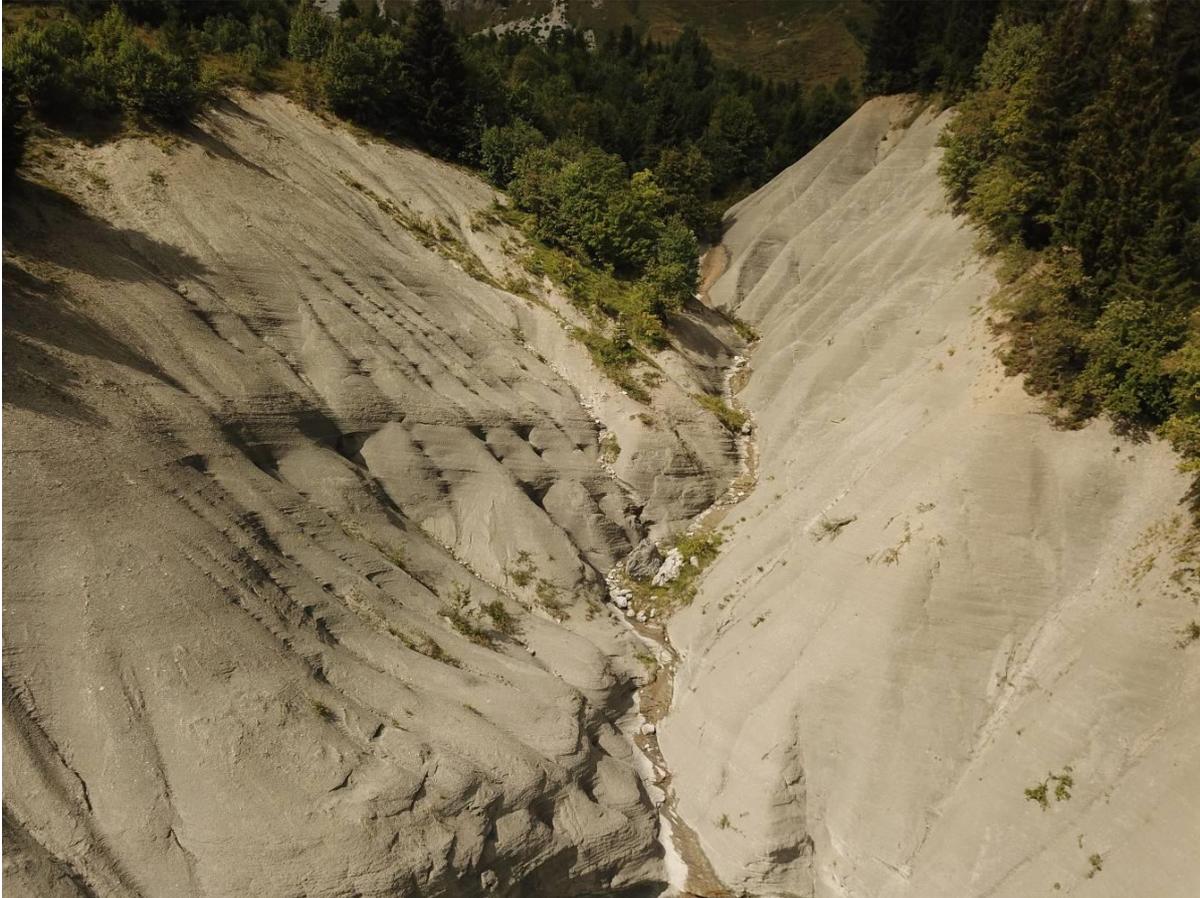
Photo 11 : Érosions de grande extension en amont du Chinailon.

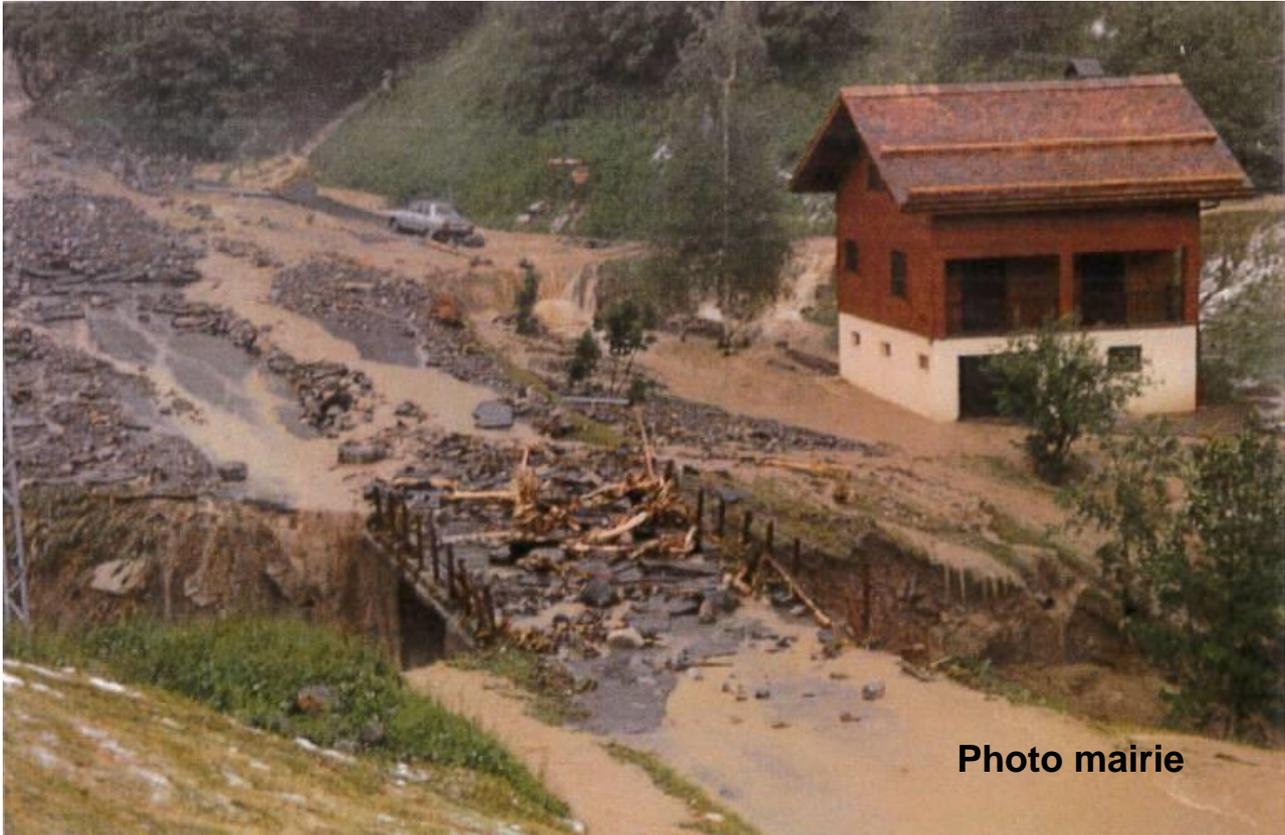
La photo suivante montre la vallée du Chinailon juste en aval de la confluence après la crue de 1987 et les dépôts du Ruisseau des Outalays sur la chaussée et sur le pont de la Mottaz.

Photo 12 : Pont en aval de la confluence avec le Ruisseau des Outalays le 14/7/1987.

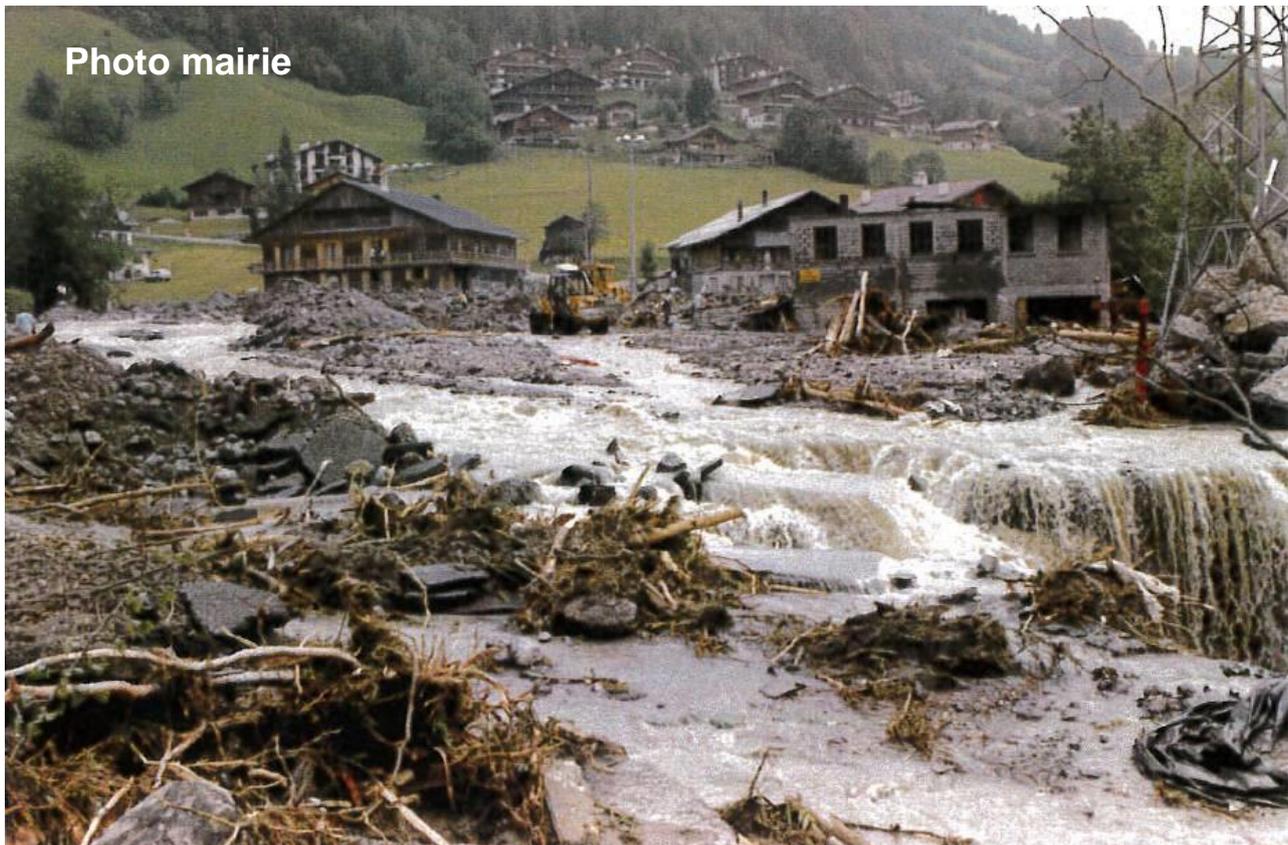
La photo ci-après met en évidence le rôle des flottants, non seulement pour l'obstruction des boisements mais aussi dans le processus de dépôt des matériaux. Il est alors difficile de faire un lien entre les volumes solides apportés, les volumes très significatifs emmenés par le Borne et les volumes déposés.

Photo 14 : Dépôt massif sur le cône de déjection du Chinailon.

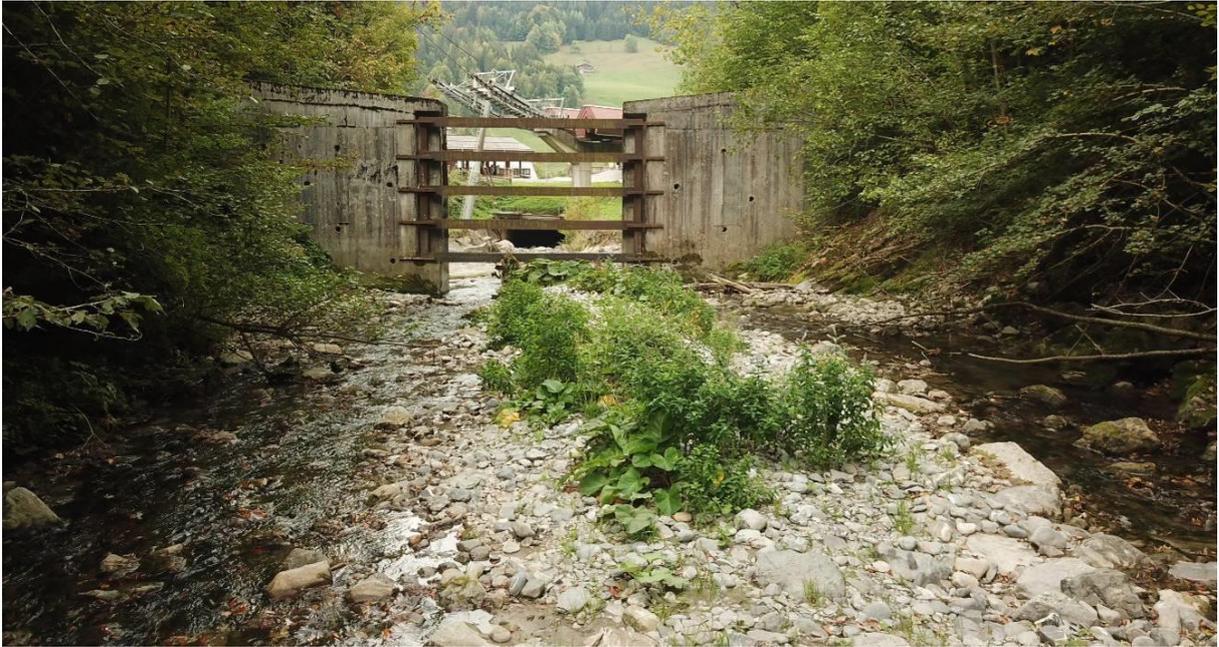
- Un premier ouvrage permet le franchissement des gares de télécabines et d'une partie de la voirie. L'entonnement est satisfaisant, mais cet ouvrage reste vulnérable au flottants. La photo page suivante montre cet ouvrage depuis la plage de dépôt, juste en amont.

Photo 16 : Plage de dépôt et entrée du dalot amont.

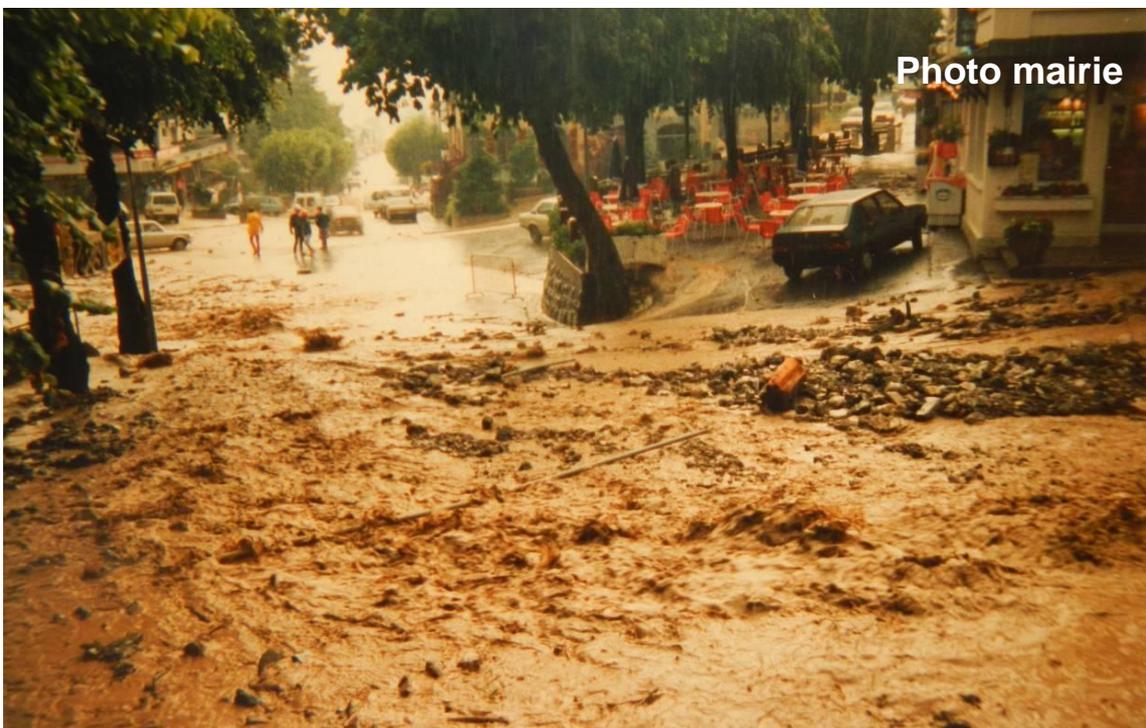
Cet ouvrage est curé avec soin par la commune. En effet, le ruisseau est ensuite busé dans toute la traversée du centre-ville. Les débordements peuvent avoir des conséquences importantes comme le montre la photo de la page suivante prise le 14 juillet 1987.

Photo 20 : Débordement du Ruisseau de la Communaille

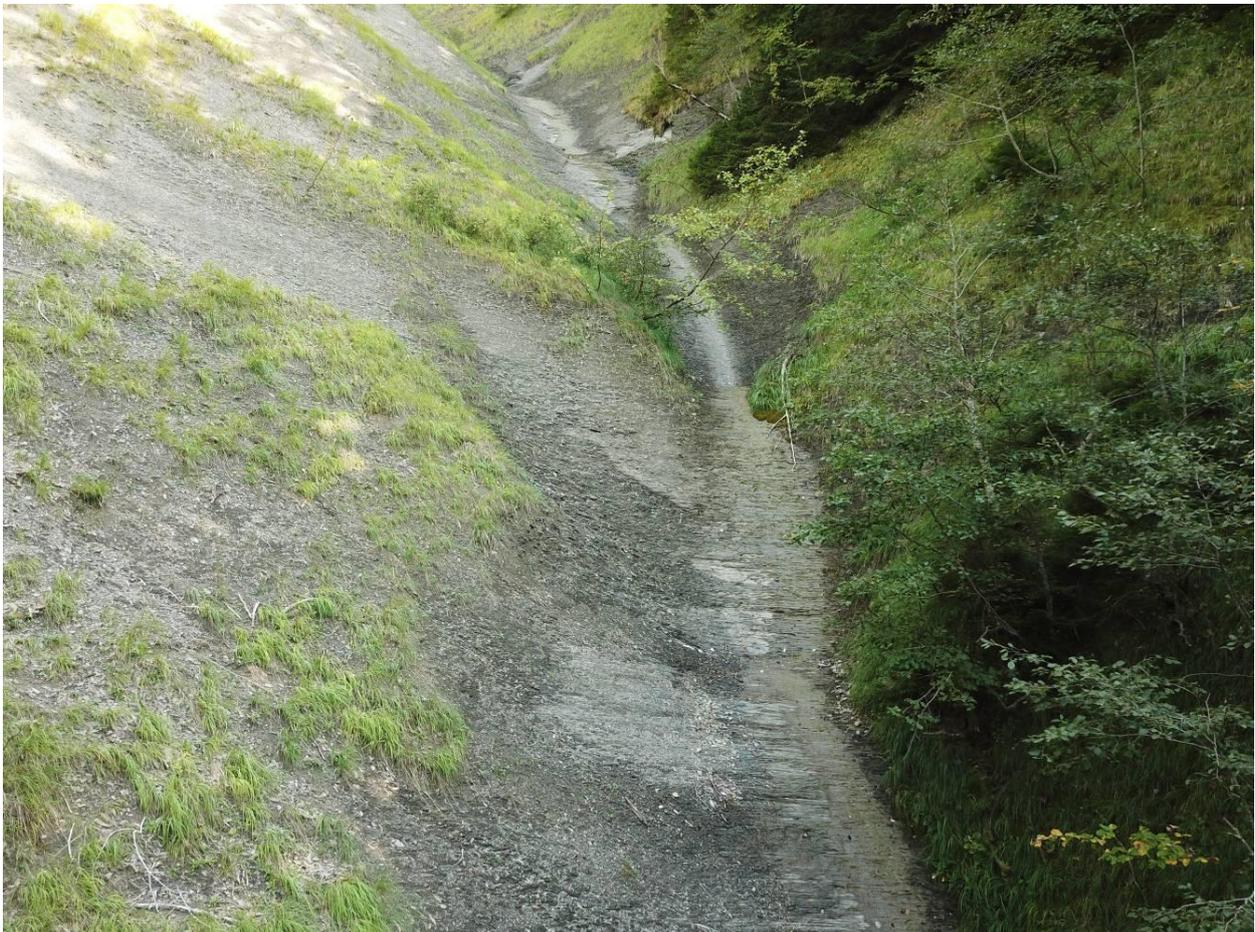
Photo 21 : Zone d'érosion du Ruisseau des Frasses

Évidemment, un suivi est à prévoir après chaque crue et cet ouvrage devra être curé en cas de dépôt.

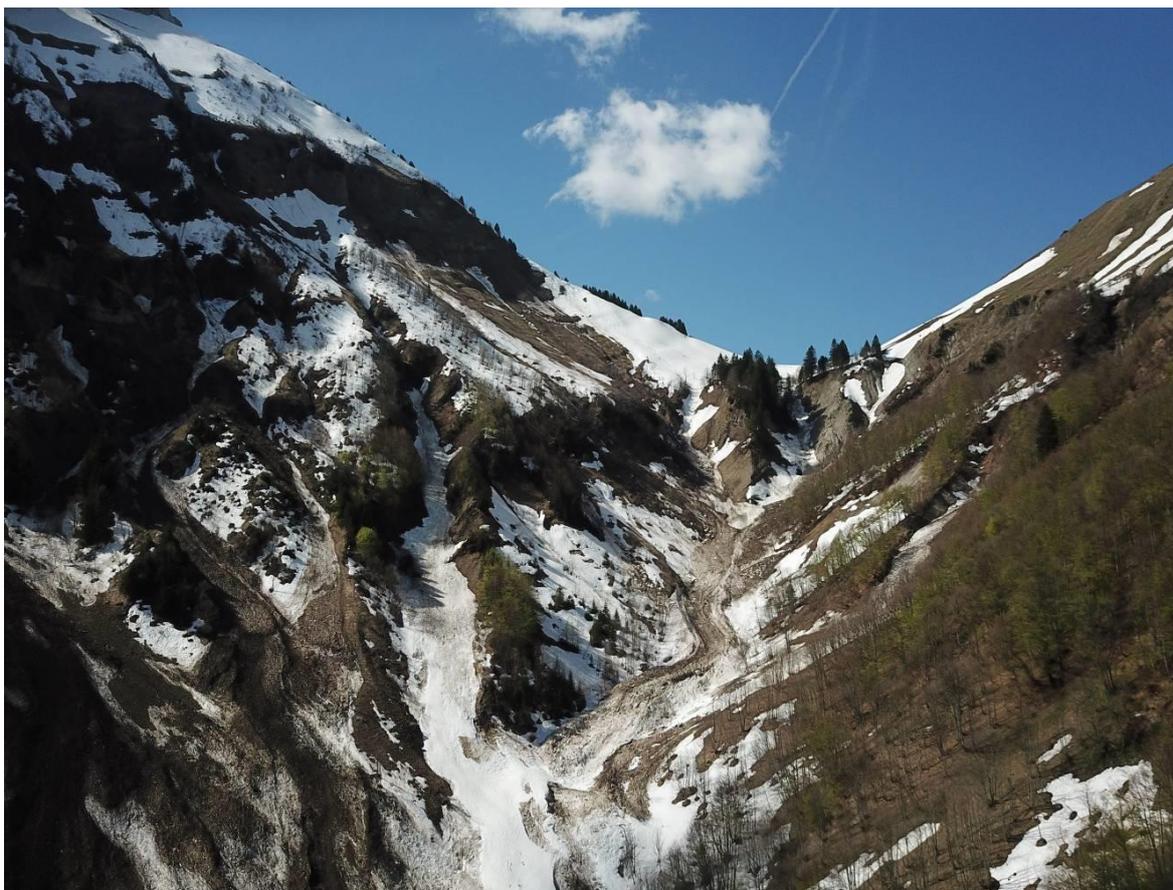
Photo 22 : Érosion sur le haut bassin versant de l'Overan

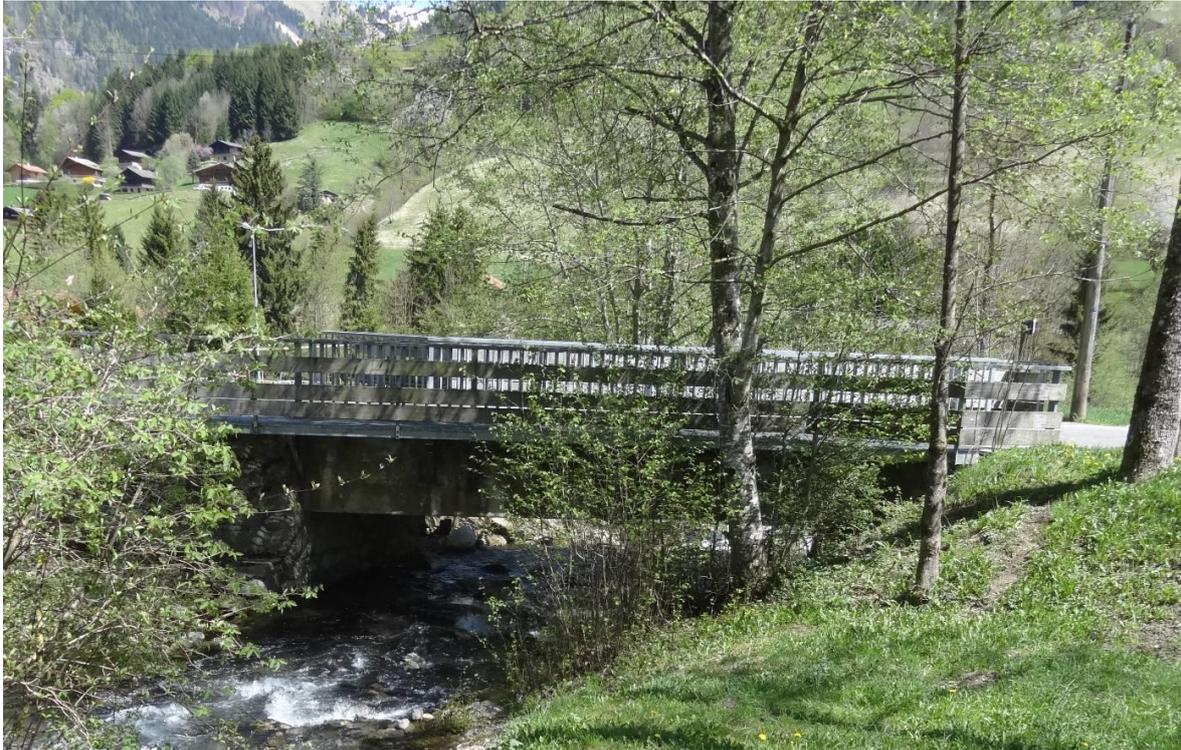
Le point le plus critique est ici constitué par le pont des Plains qui présente une épaisseur de poutre particulièrement importante et qui limite fortement la section d'écoulement, d'autant plus que le risque d'obstruction par les flottants est particulièrement élevé.

Photo 23 : Pont des plains sur l'Overan

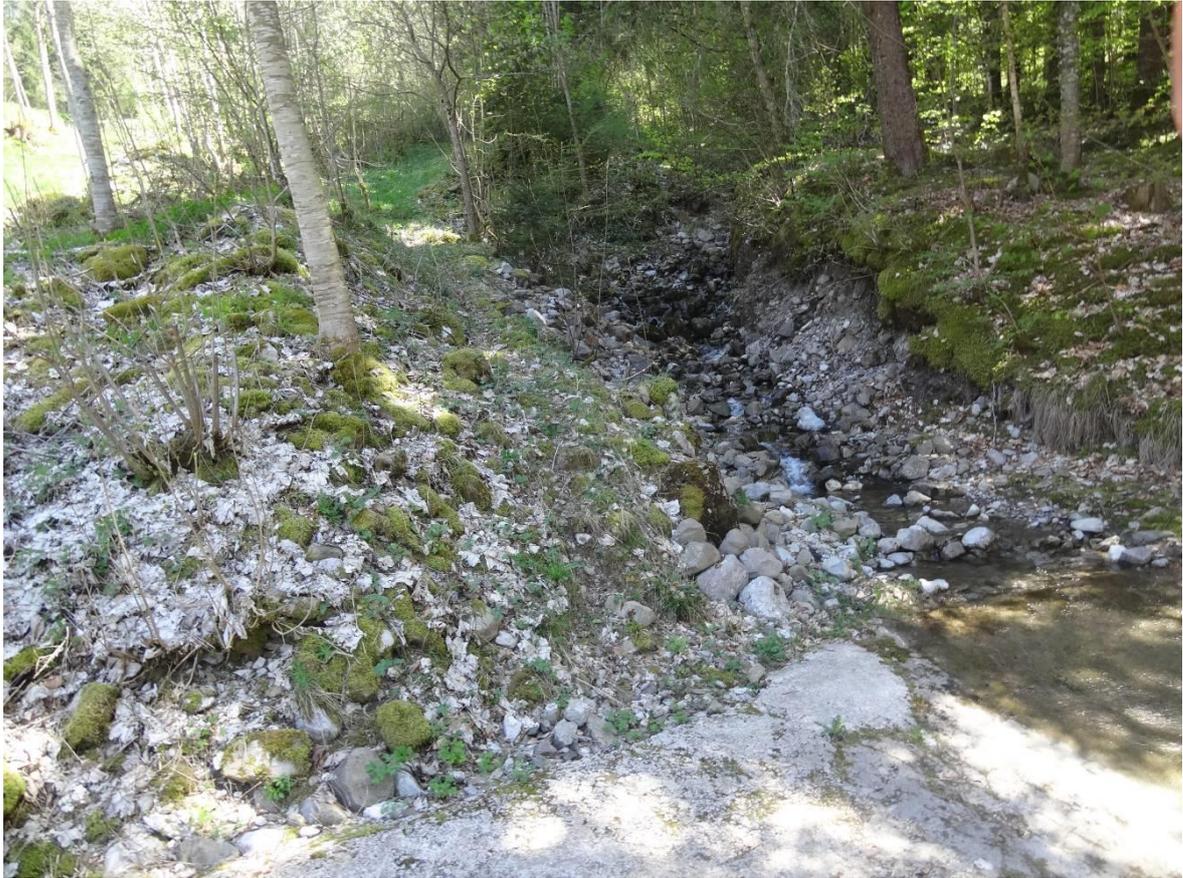
- En amont du hameau de la ruine, un passage à gué est insuffisamment marqué, favorisant le débordement en amont de la Ville. Il ne s'agit pas à proprement parlé d'un problème de transport solide - qui reste modéré - mais d'un ouvrage mal conçu. De plus, le lit est ensuite très haut par rapport aux propriétés riveraines qui sont protégées par une simple digue en tout-venant. La figure suivante montre ce passage à gué depuis l'aval.

Photo 24 : Passage à gué insuffisant du Ruisseau des Combes en amont de la Ville.

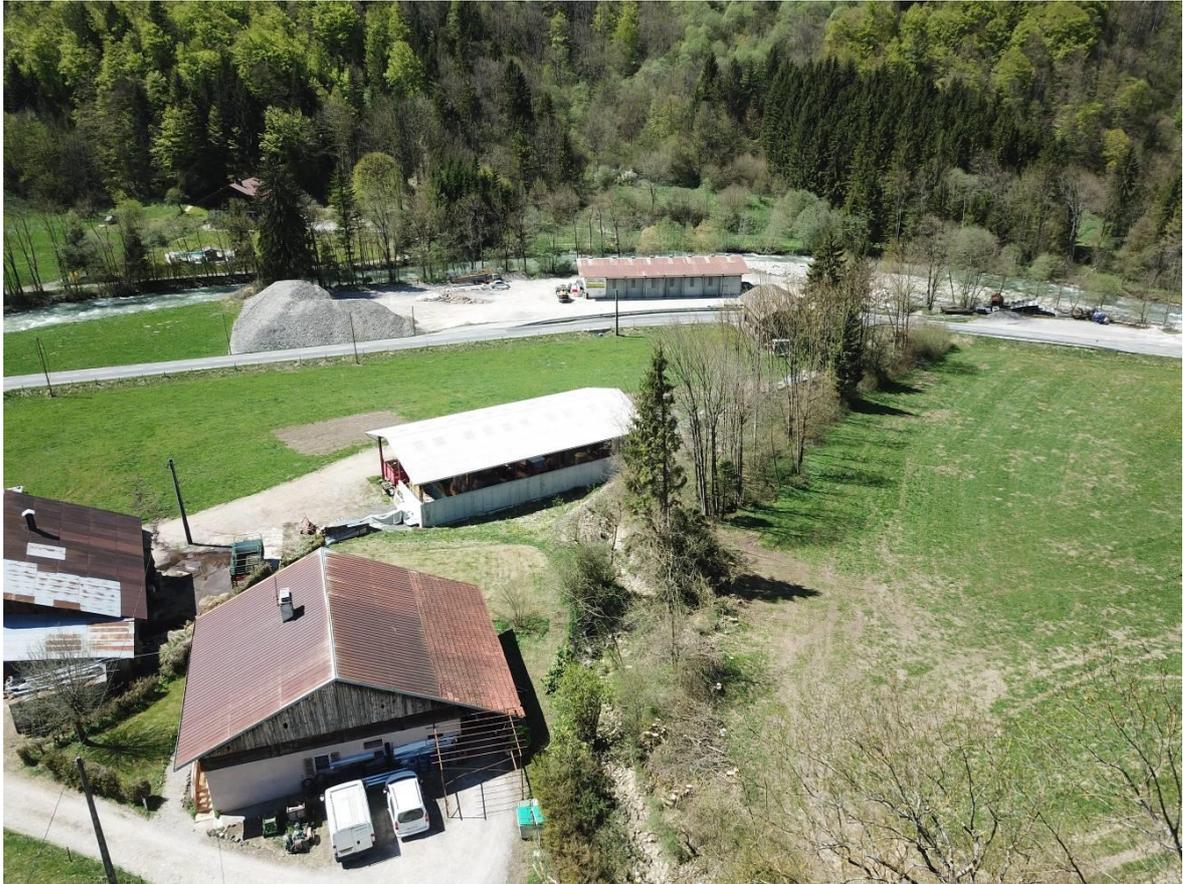
- Dans son cours inférieur, le Borne est aujourd'hui éloigné du pied de versant, imposant au ruisseau des Combes un tronçon à faible pente, juste en face de la zone de divagation/régulation. Des curages réguliers sont alors nécessaires à ce niveau sauf à réaliser un aménagement lourd comportant une plage de dépôt (qui devrait être curée) et un recalibrage du lit dans le cours aval. En l'absence de ces aménagements, la poursuite de ces curages paraît inévitable. La photo suivante montre le cours terminal où un aménagement serait nécessaire.

Photo 25 : Cours terminal du Ruisseau des Combes

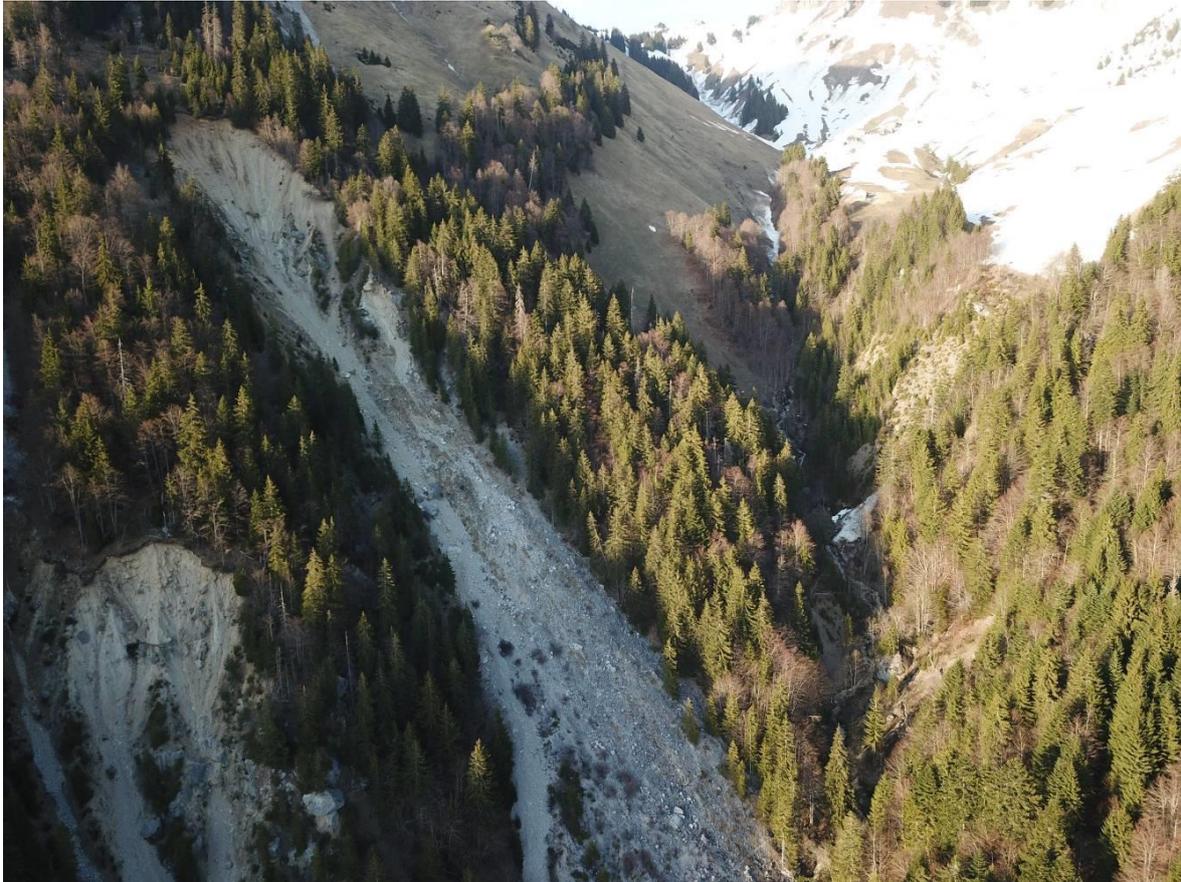
Photo 26 : Érosion dans le bassin versant du Nant de la Ville.

Si est curage est nécessaire dans ce cas, il ne devra être que partiel et devra impérativement préserver le pavage en place.

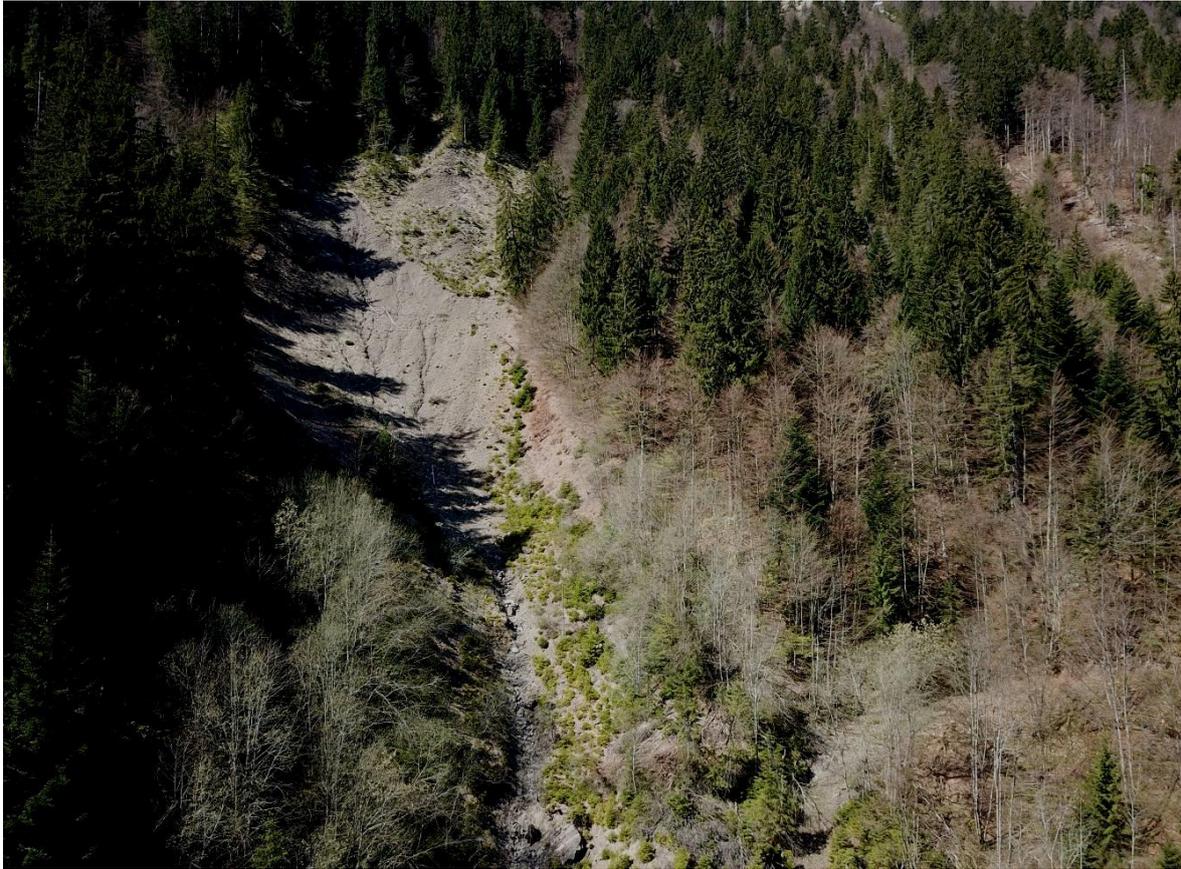
- ↪ Les deux branches les plus au nord drainent des éboulis de falaise calcaire, ce qui conduit à des apports significatifs.
- ↪ La branche la plus au sud, nettement plus courte, draine une ravine très active comme le montre la photo suivante.

Photo 27 : Ravine sur le torrent des Lignières

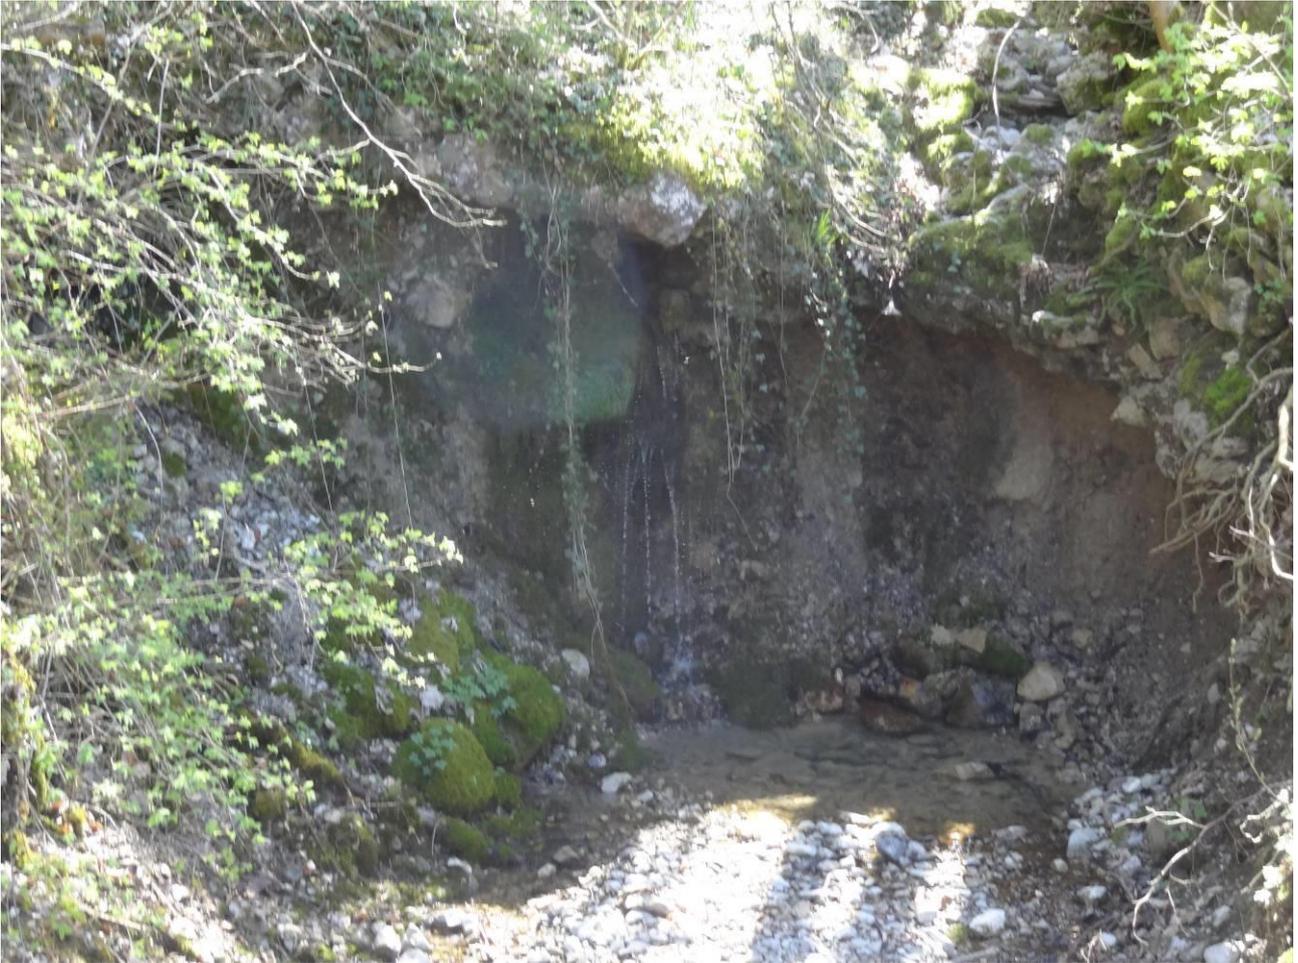
Photo 29 : Déstabilisation du lit dans la zone de curage en amont du busage.

En l'absence d'aménagement, un curage ne peut être envisagé qu'en cas de dépôt avéré et en préservant le pavage actuel.
