Étude hydro-géomorphologique du bassin versant du Borne

Phase 2

Plan de gestion sédimentaire

AOÛT 2019

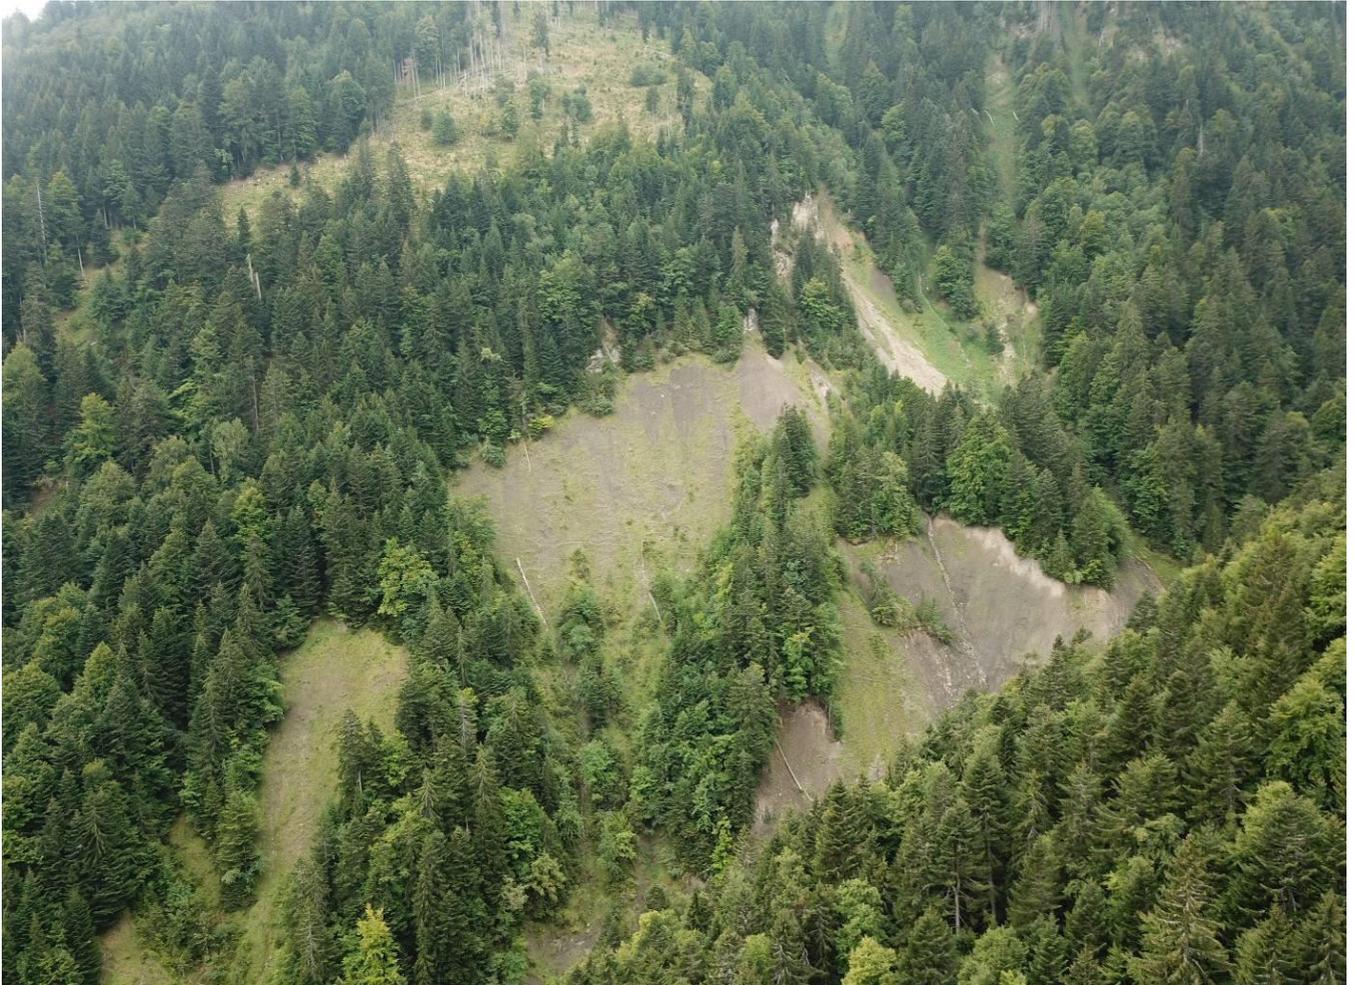
Photo 30 : L'une des zones en glissement du torrent de Beffay.

Par rapport à la gestion des matériaux, ce torrent suit le schéma classique avec une situation ordinairement équilibrée et un curage en cas de crue. Un curage régulier en amont du passage à gué ne permet pas une réduction des risques de débordement mais peut causer une déstabilisation du versant rive droite juste en amont. La restauration de la géométrie initiale est - pour le moment, la seule solution envisageable. En l'absence de donnée spécifique, cette géométrie initiale correspond au levé LIDAR disponible... comme sur les autres torrents.
