# Plan de situation du projet

## REPORTAGE PHOTO DES USSES DE L'AMONT VERS L'AVAL

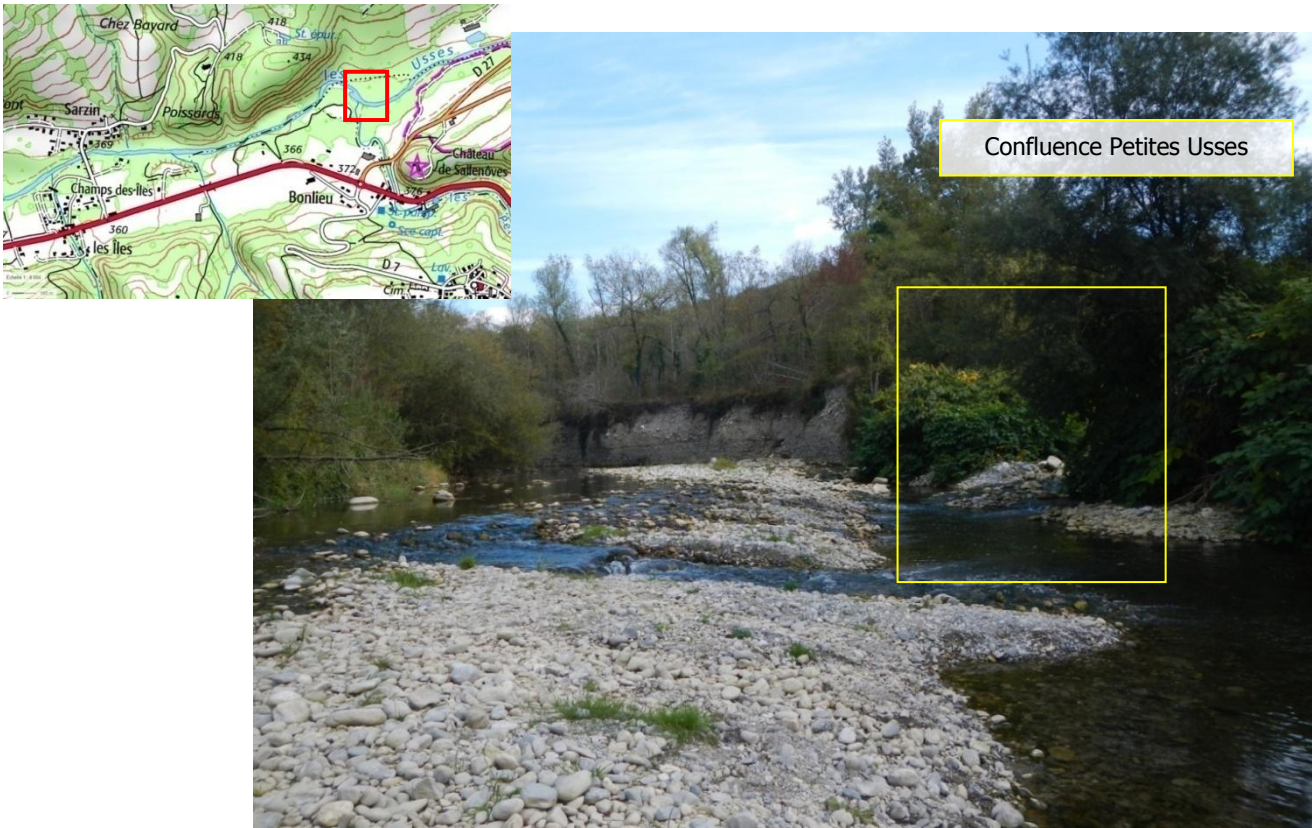
Figure 1 : Les Usse, au niveau de la confluence avec les Petites Usse (HYDRETTUES, 2016)

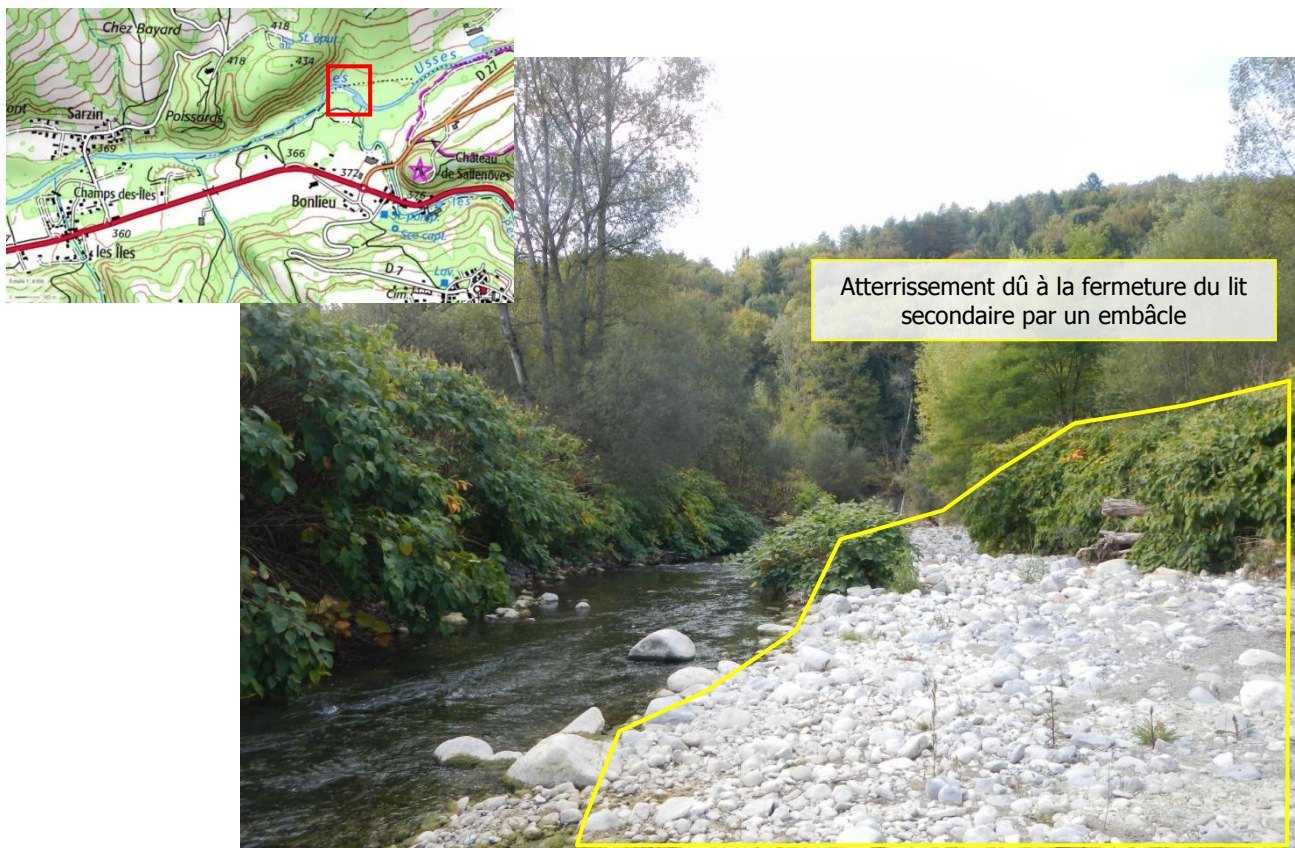
Figure 2 : Les Usse en amont du 1er méandre, où le lit secondaire s'est bouché (HYDRETTUES, 2016)

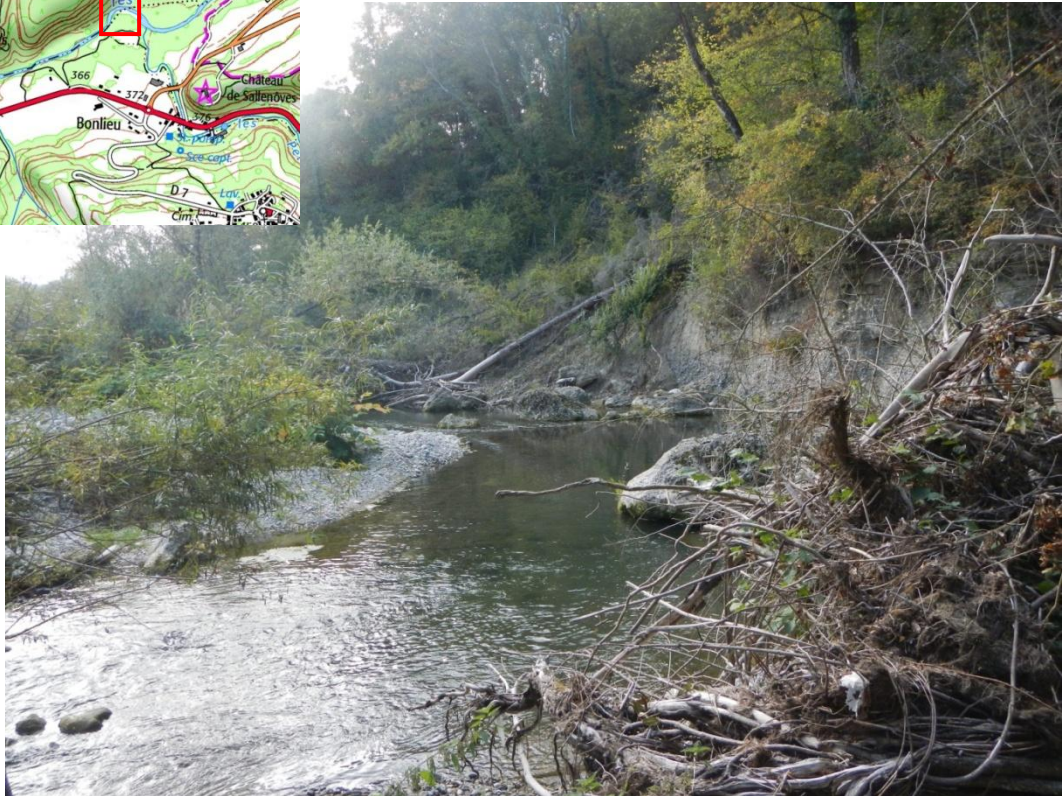
Figure 3 : Les Usses, au niveau du premier méandre (HYDRETTUES, 2016)

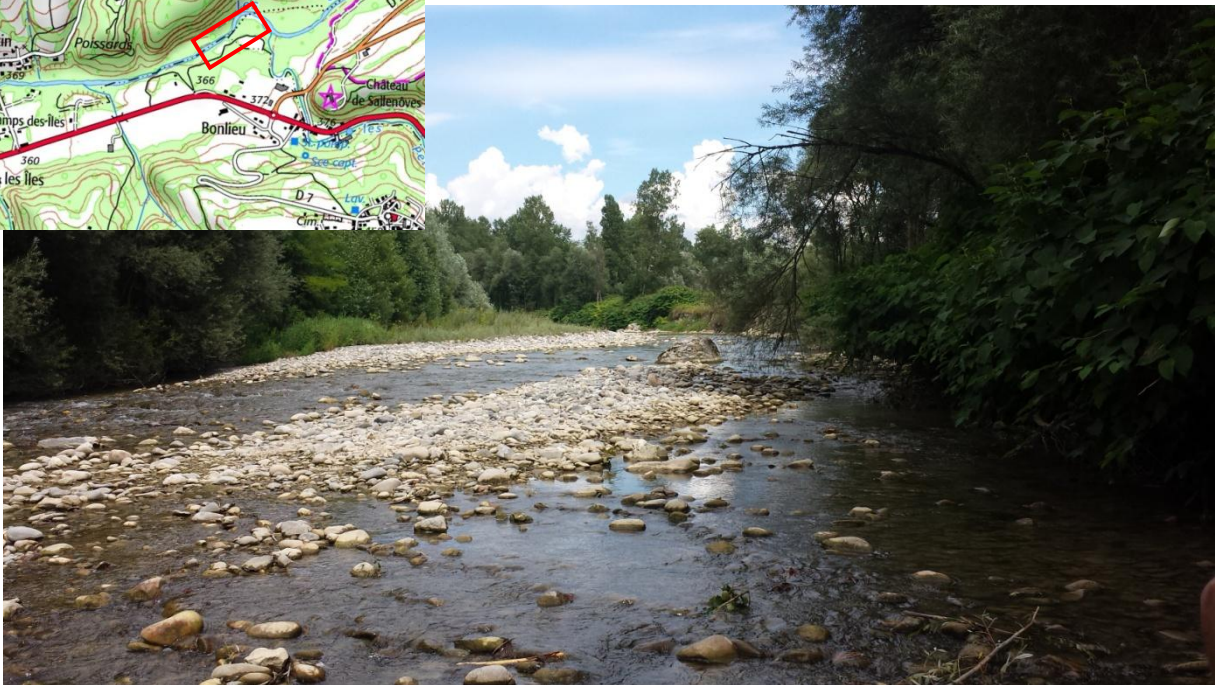
Figure 4 : Les Usses, en sortie du deuxième méandre (HYDRETTUES, 2016)

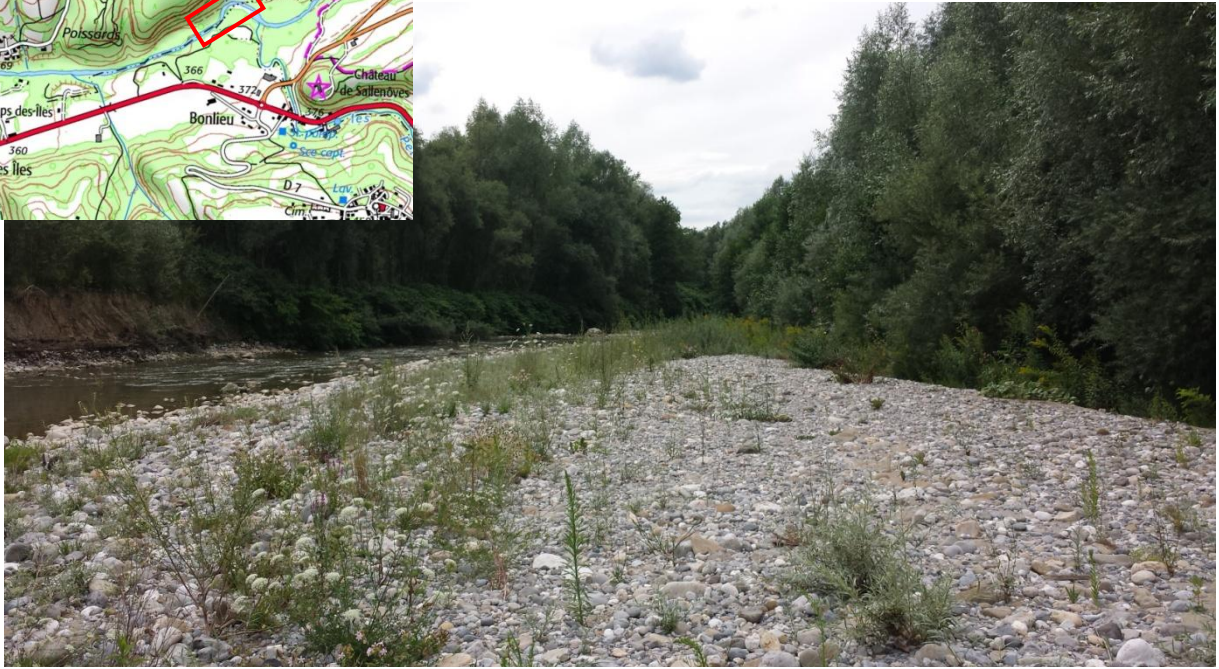
Figure 5 : Vue du banc de cailloux au niveau du deuxième méandre, rive droite vue aval (HYDRETTUES, 2016)

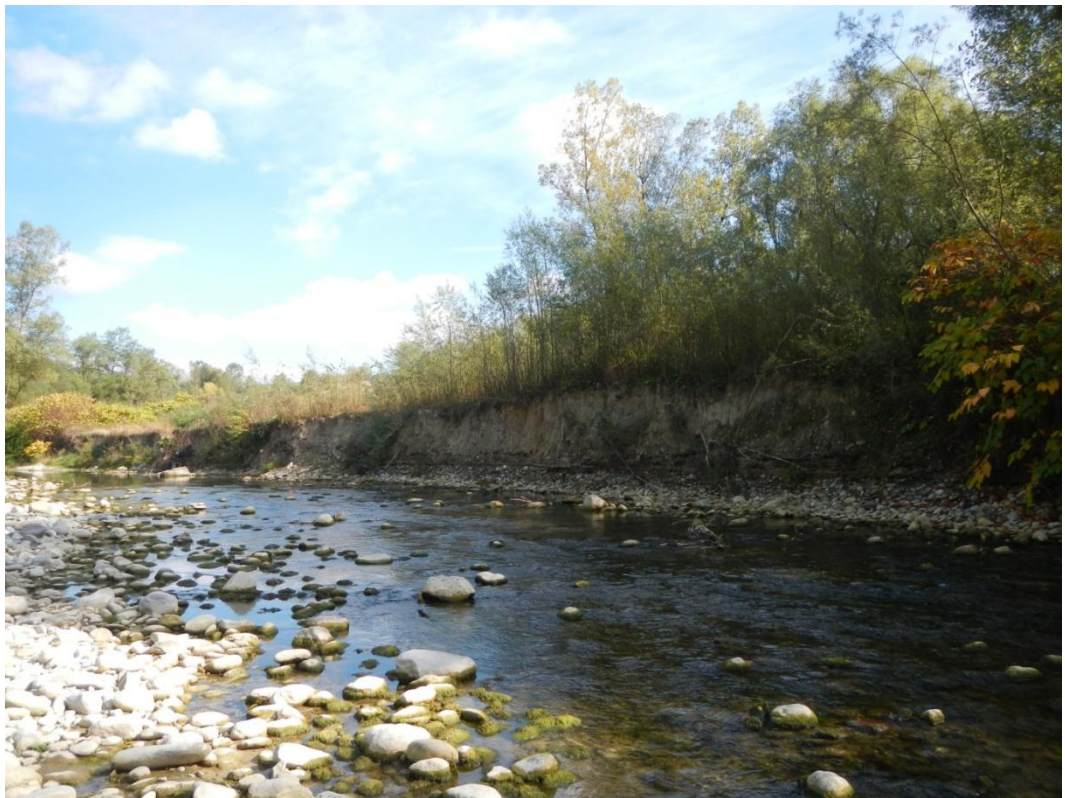
Figure 6 : Zone d'érosion au niveau du deuxième méandre, rive gauche (HYDRETTUES, 2016)

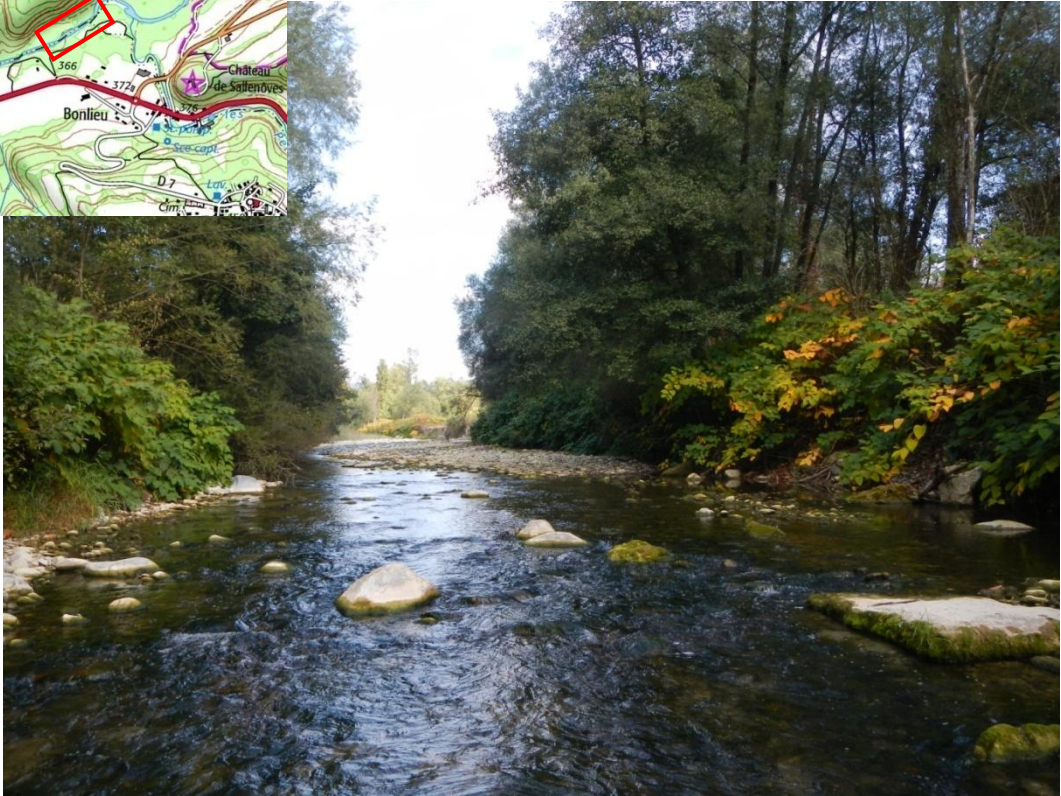
Figure 7 : Partie en aval du deuxième méandre, vue amont (HYDRETTUES, 2016)

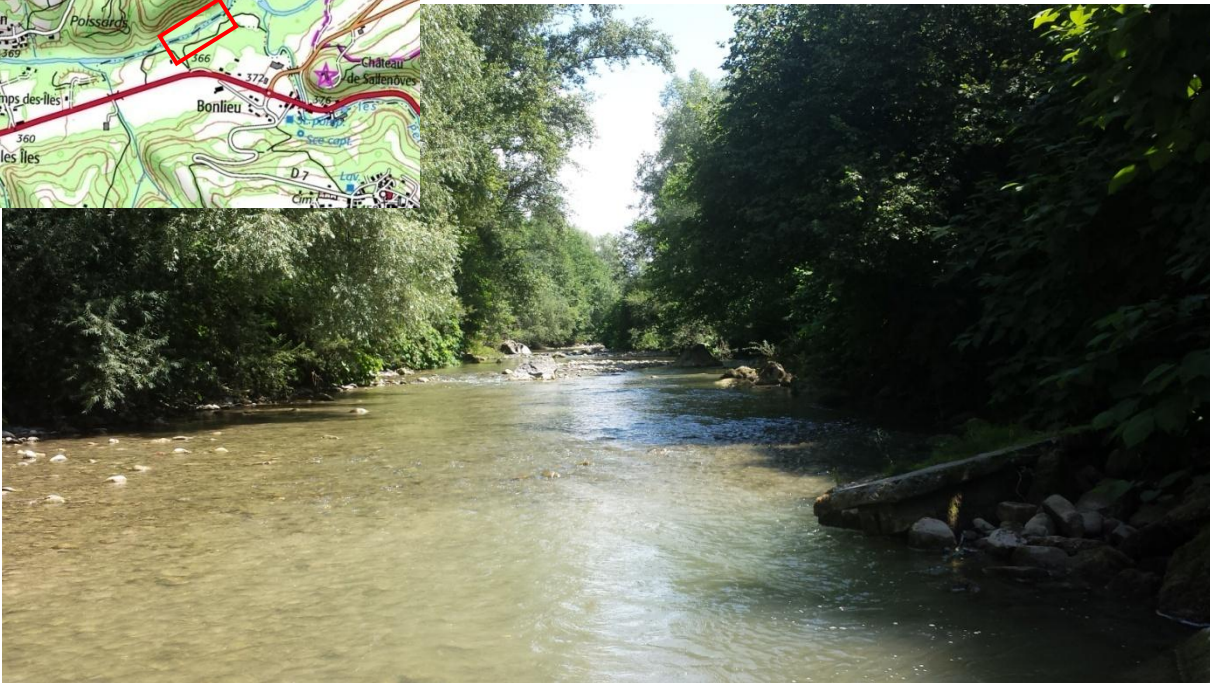
Figure 8 : Partie en aval du deuxième méandre, vue aval (HYDRETTUES, 2016)

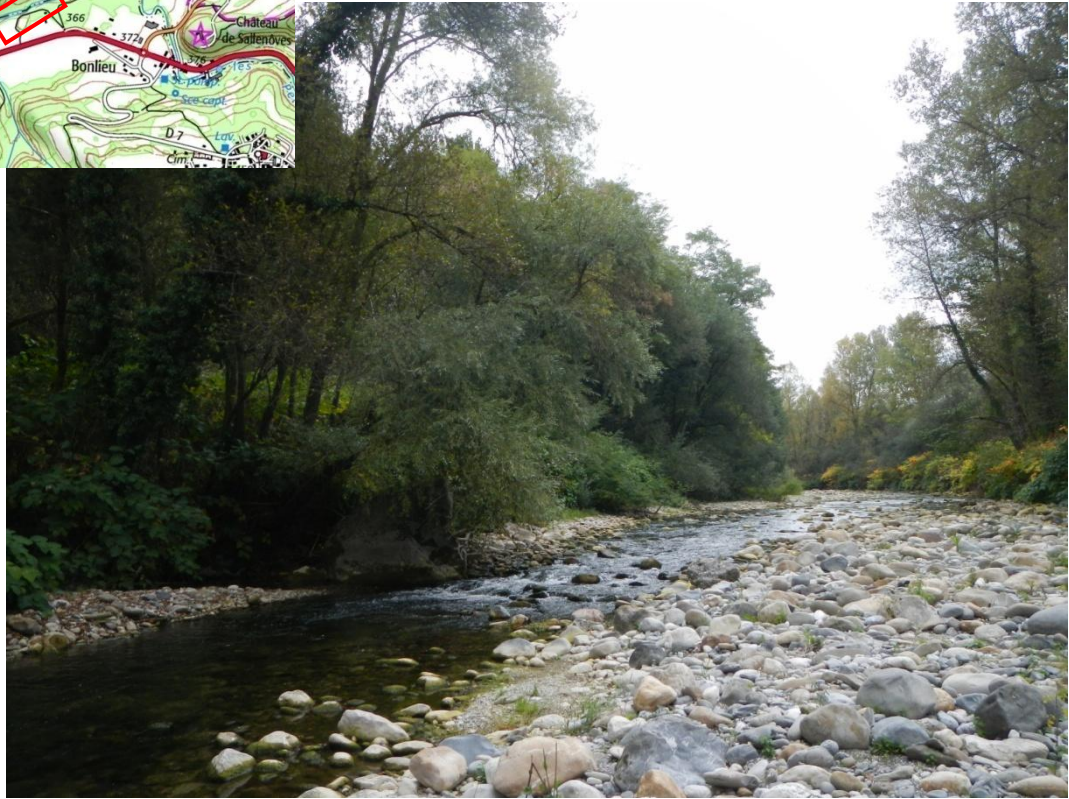
Figure 9 : Partie médiane au niveau du ruisseau des Chenêts, vue amont (HYDRETTUDES, 2016)

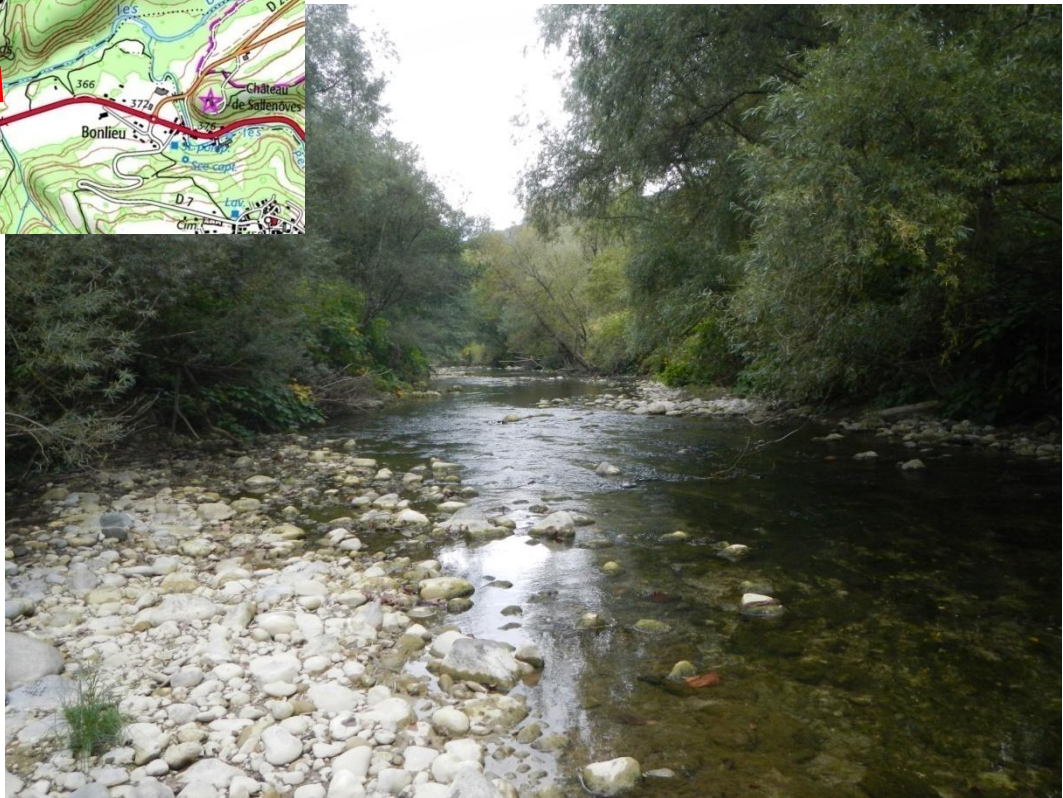
Figure 10 : Partie médiane au niveau du ruisseau des Chenêts, vue aval (HYDRETTUDES, 2016)

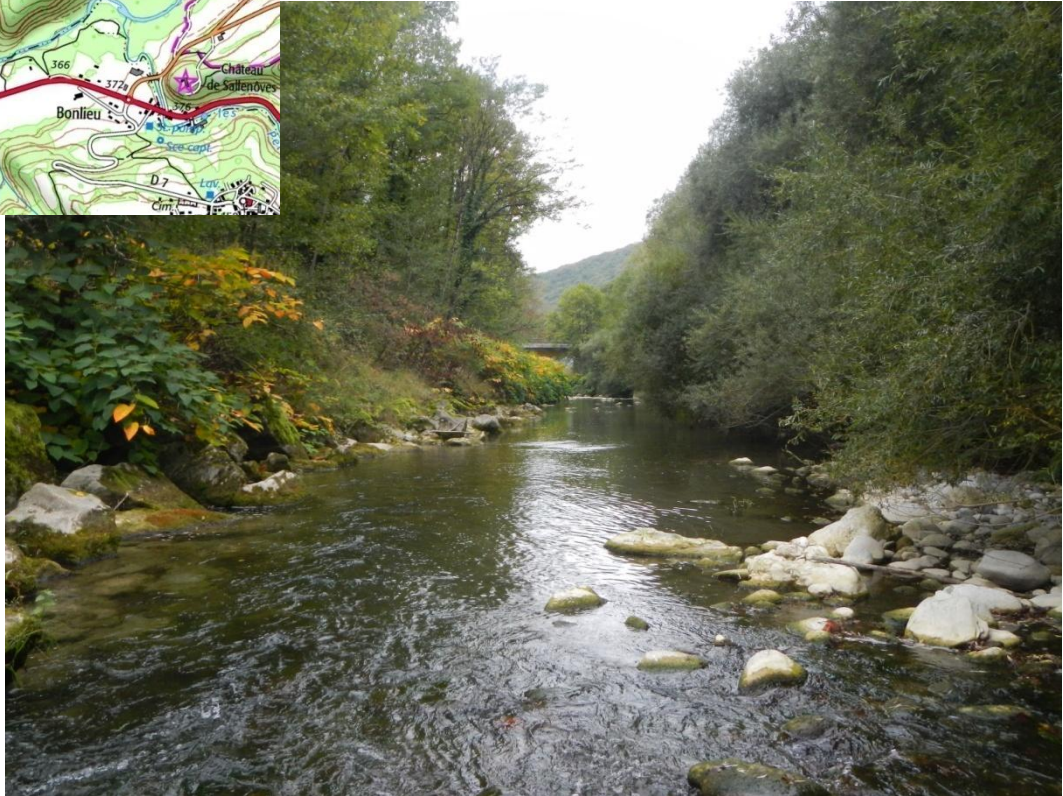
Figure 11 : Les Usses, à l'amont du pont de Sarzin (HYDRETTUES, 2016)

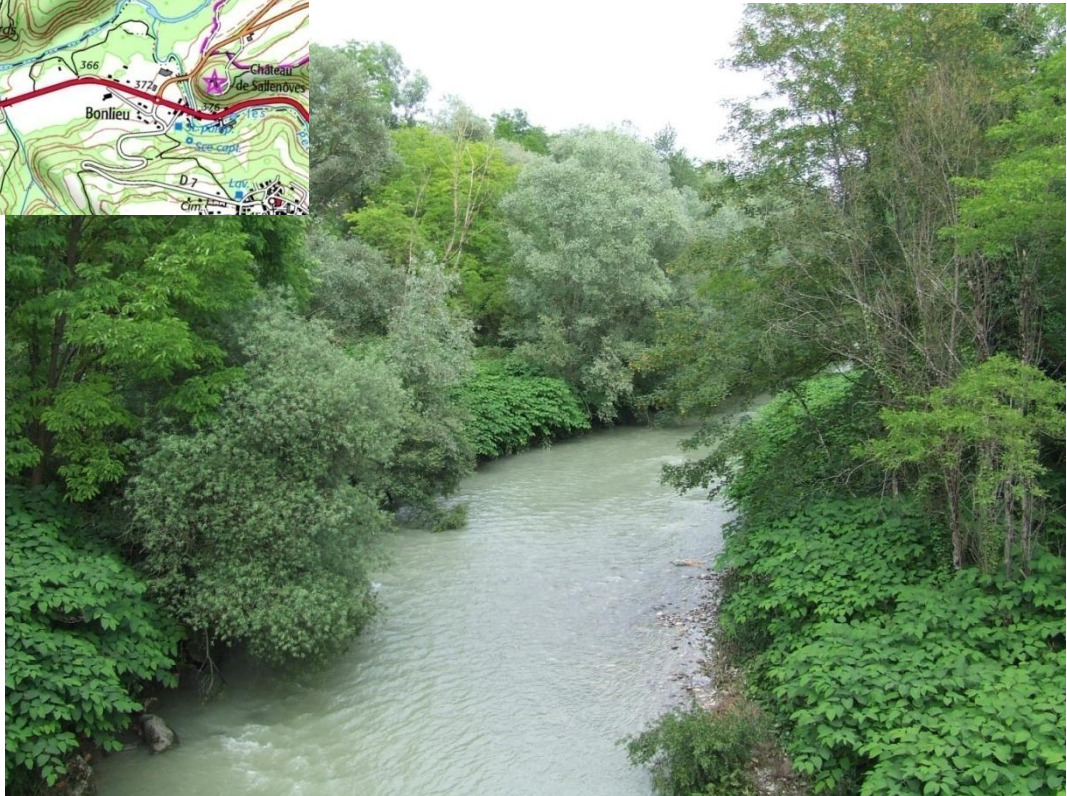
Figure 12 : Vue des Usses depuis le pont de Sarzin (HYDRETTUES, 2016)
