## REPORTAGE PHOTO DE L'EST VERS L'OUEST - NANT

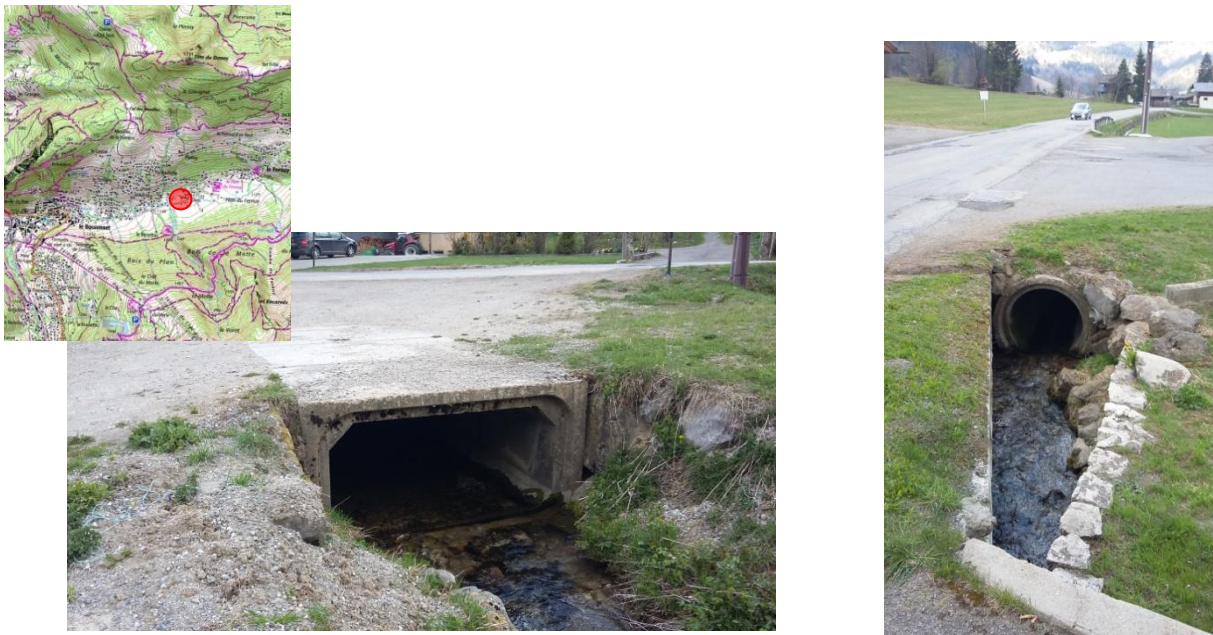
*Figure 1 : Traversée de la route des Confins (Hydrétudes, 2017)*

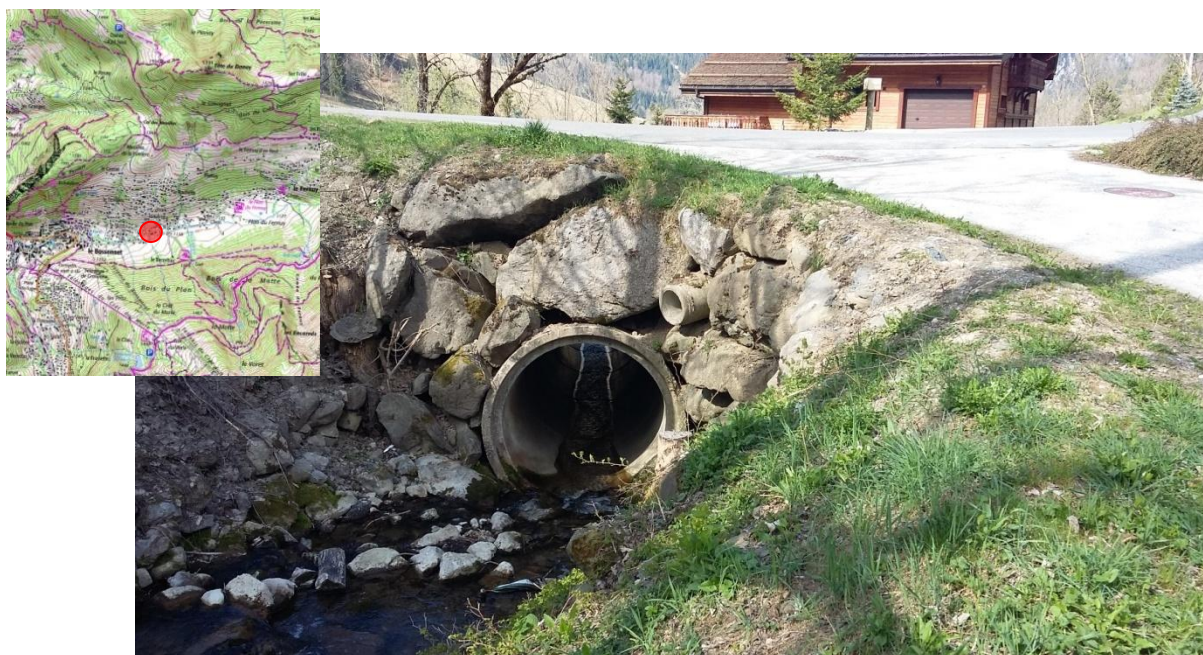
*Figure 2 : Traversée de la Route de Plattuy (Hydrétudes, 2017)*

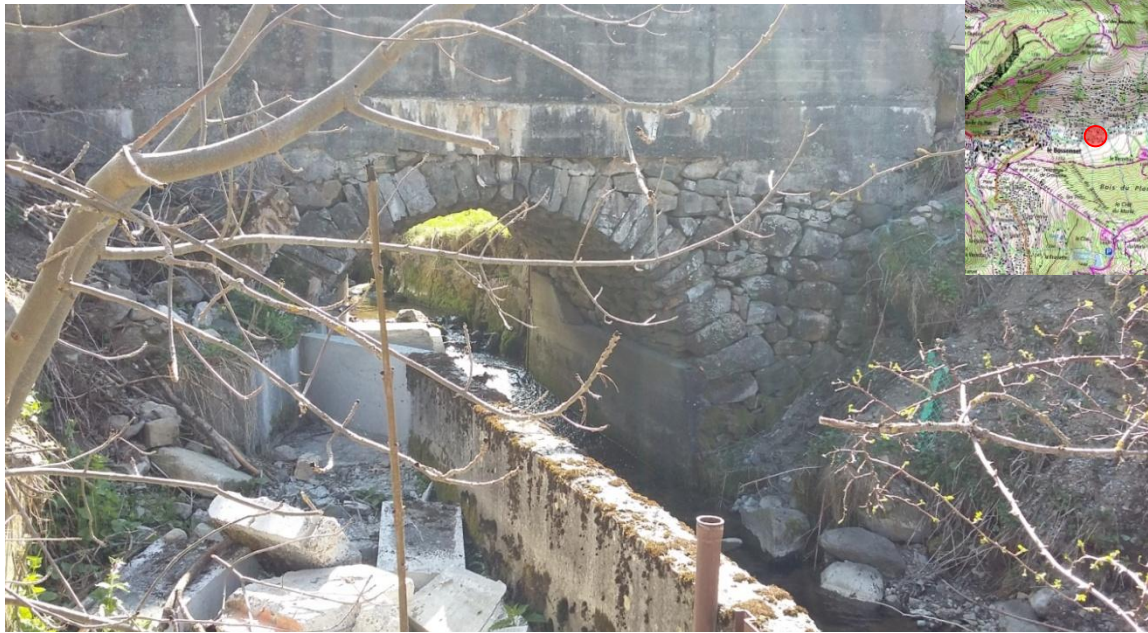
*Figure 3 : Canal à l'amont de la scierie à supprimer (Hydrétudes, 2017)*

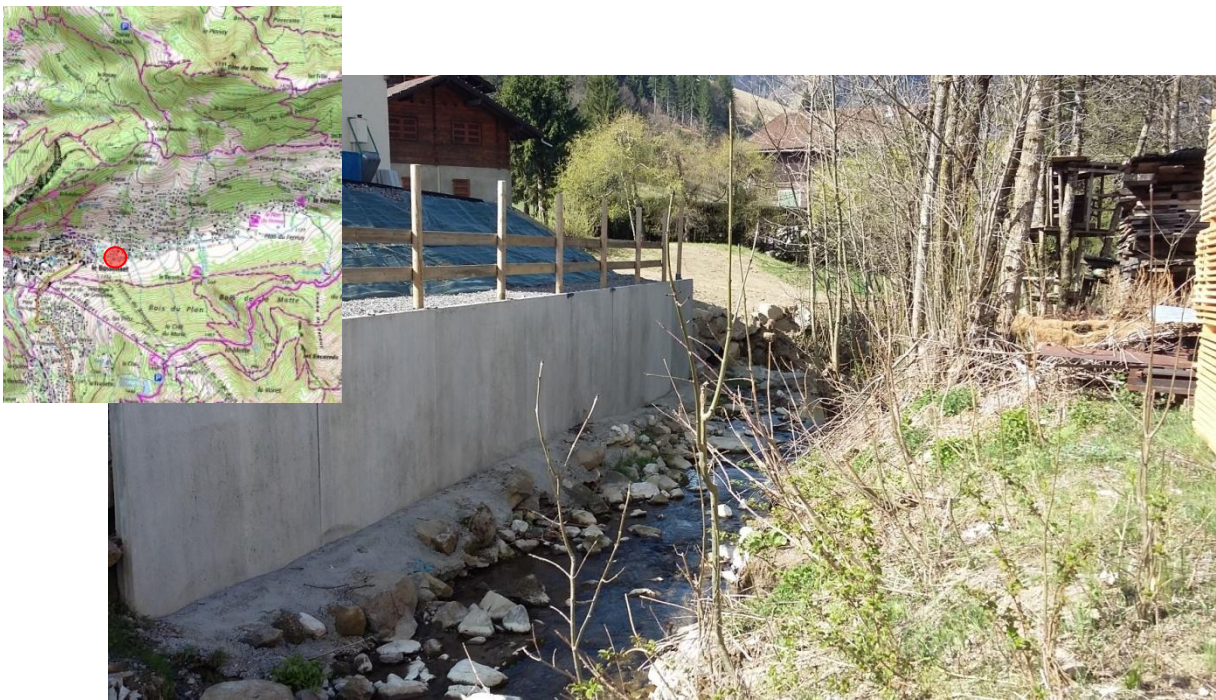
*Figure 4 : Berge rive droite, au niveau de la scierie, à aménager par des enrochements et caissons végétalisés (Hydrétudes, 2017)*

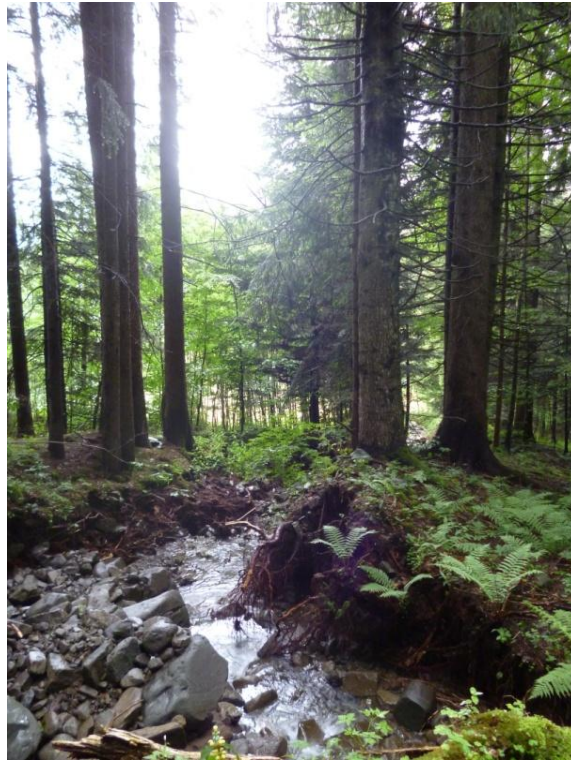
Figure 5 : Vue proche de l'emplacement du futur piège à cailloux, et de l'habitat forestier à déboiser (Hydrétudes, 2015)

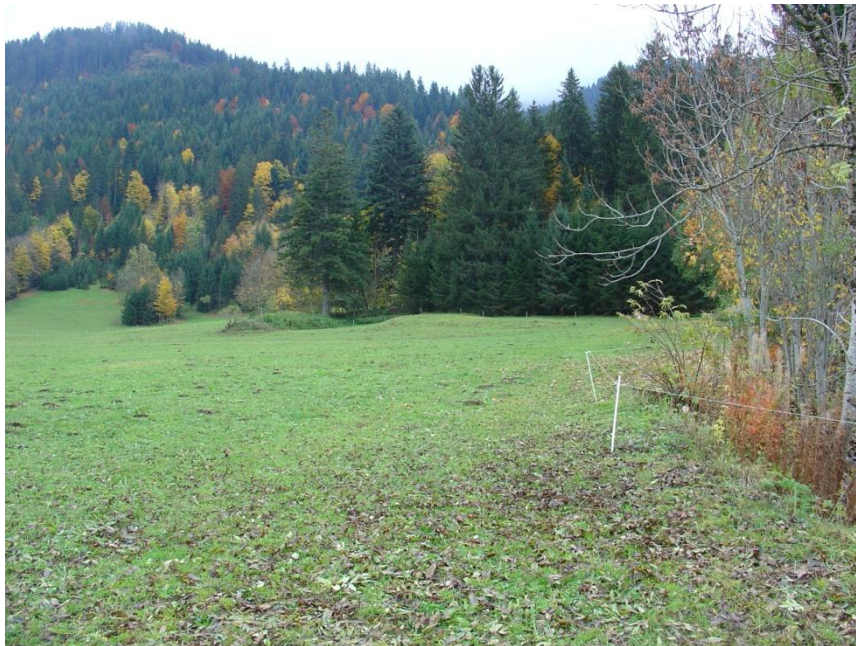
Figure 6 : Vue générale, depuis l'aval, de l'emplacement du piège à cailloux (Hydrétudes, 2015)

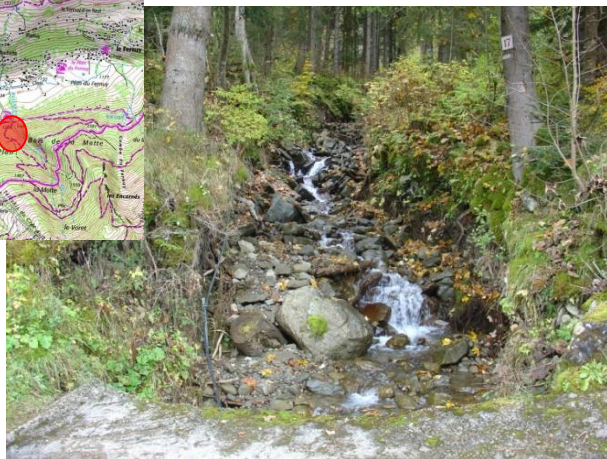
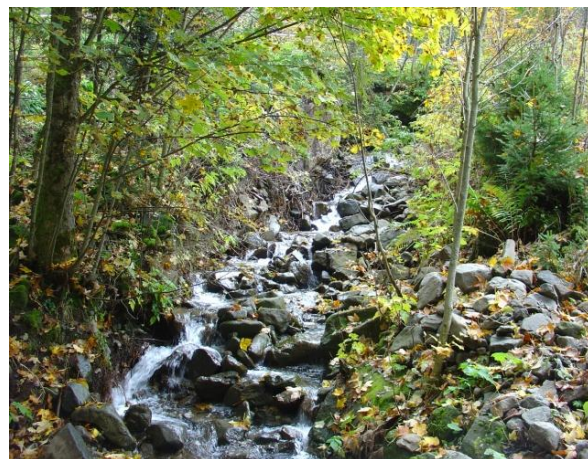
*Photo 1 : Vues amont et aval de la zone d'implantation des seuils (Hydretudes, 2015-2016)*

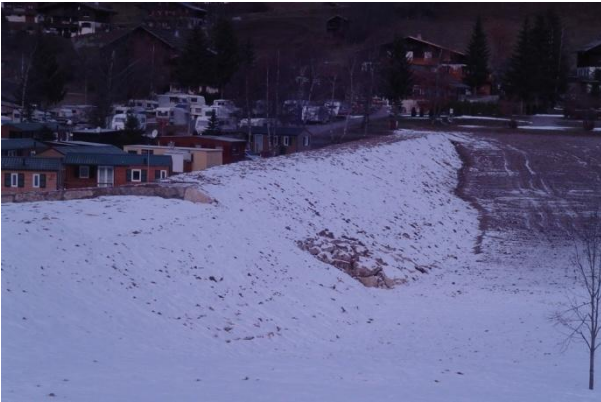
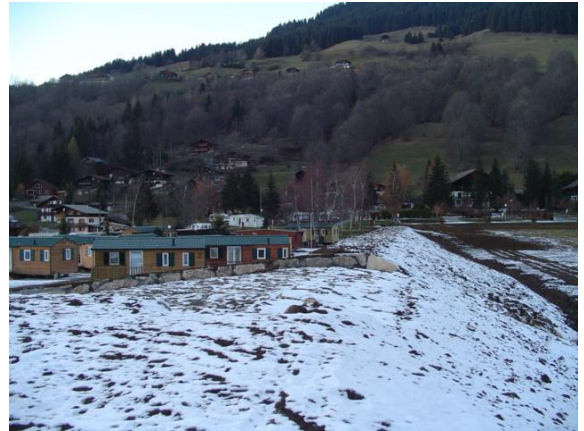
Figure 7 : Vues proches de la digue (Hydrétudes, 2004)

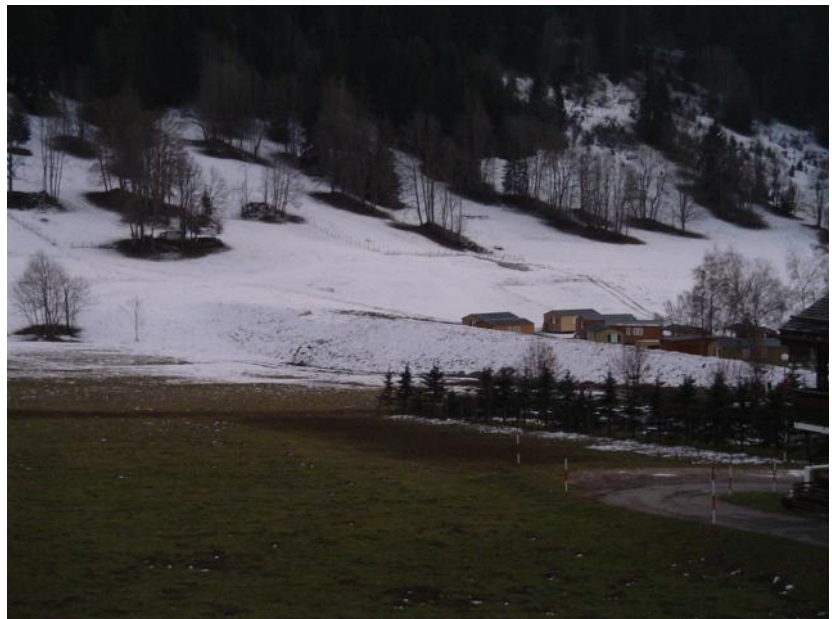
Figure 8 : Vue éloignée de la digue du Fernuy à remettre aux normes (Hydrétudes, 2004)
