Demande d'examen au cas par cas préalable à la réalisation d'une étude d'impact

Projet d'aménagement de logements et commerces - Rues Liberté/Baratin

NEXITY - Site de Villeurbanne (69) – Angle rue Frédéric Faÿs et rue de la Liberté
Etude historique et documentaire – Rapport n°73324/A

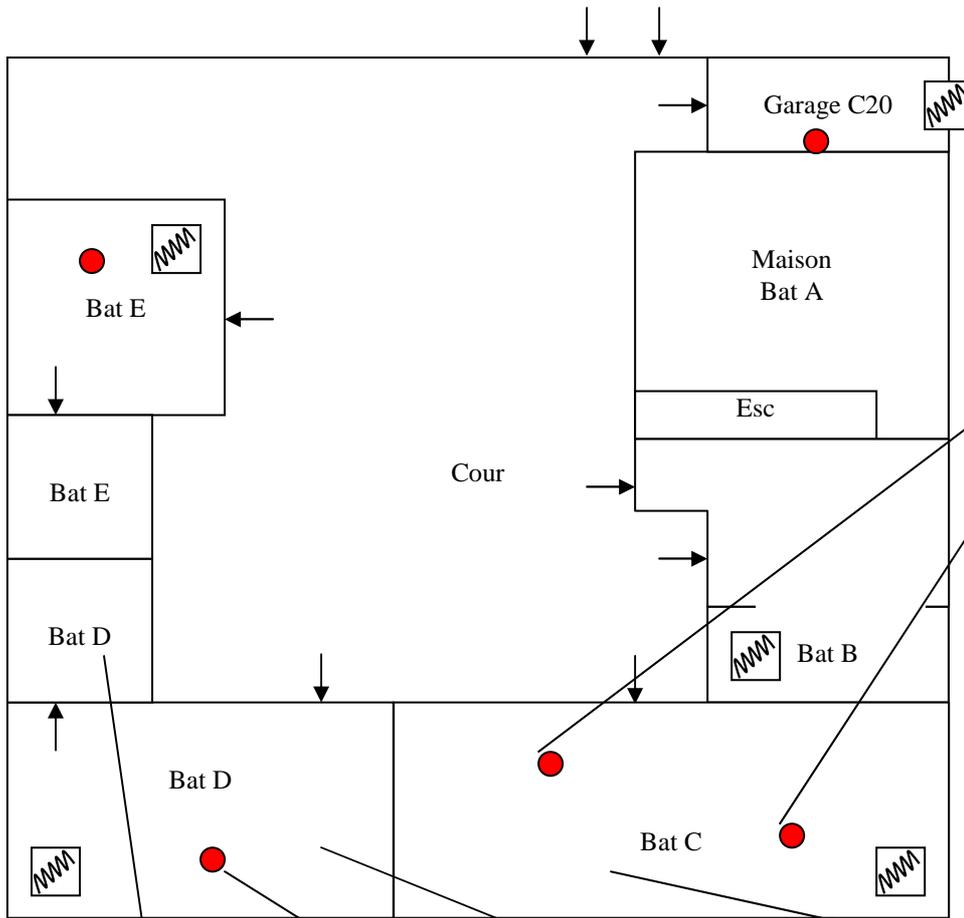
Bât C : Toiture: Environ 2x1ml conduit+chapeau amiante ciment, Résultat : PRESENCE D'AMIANTE sur décision de l'opérateur

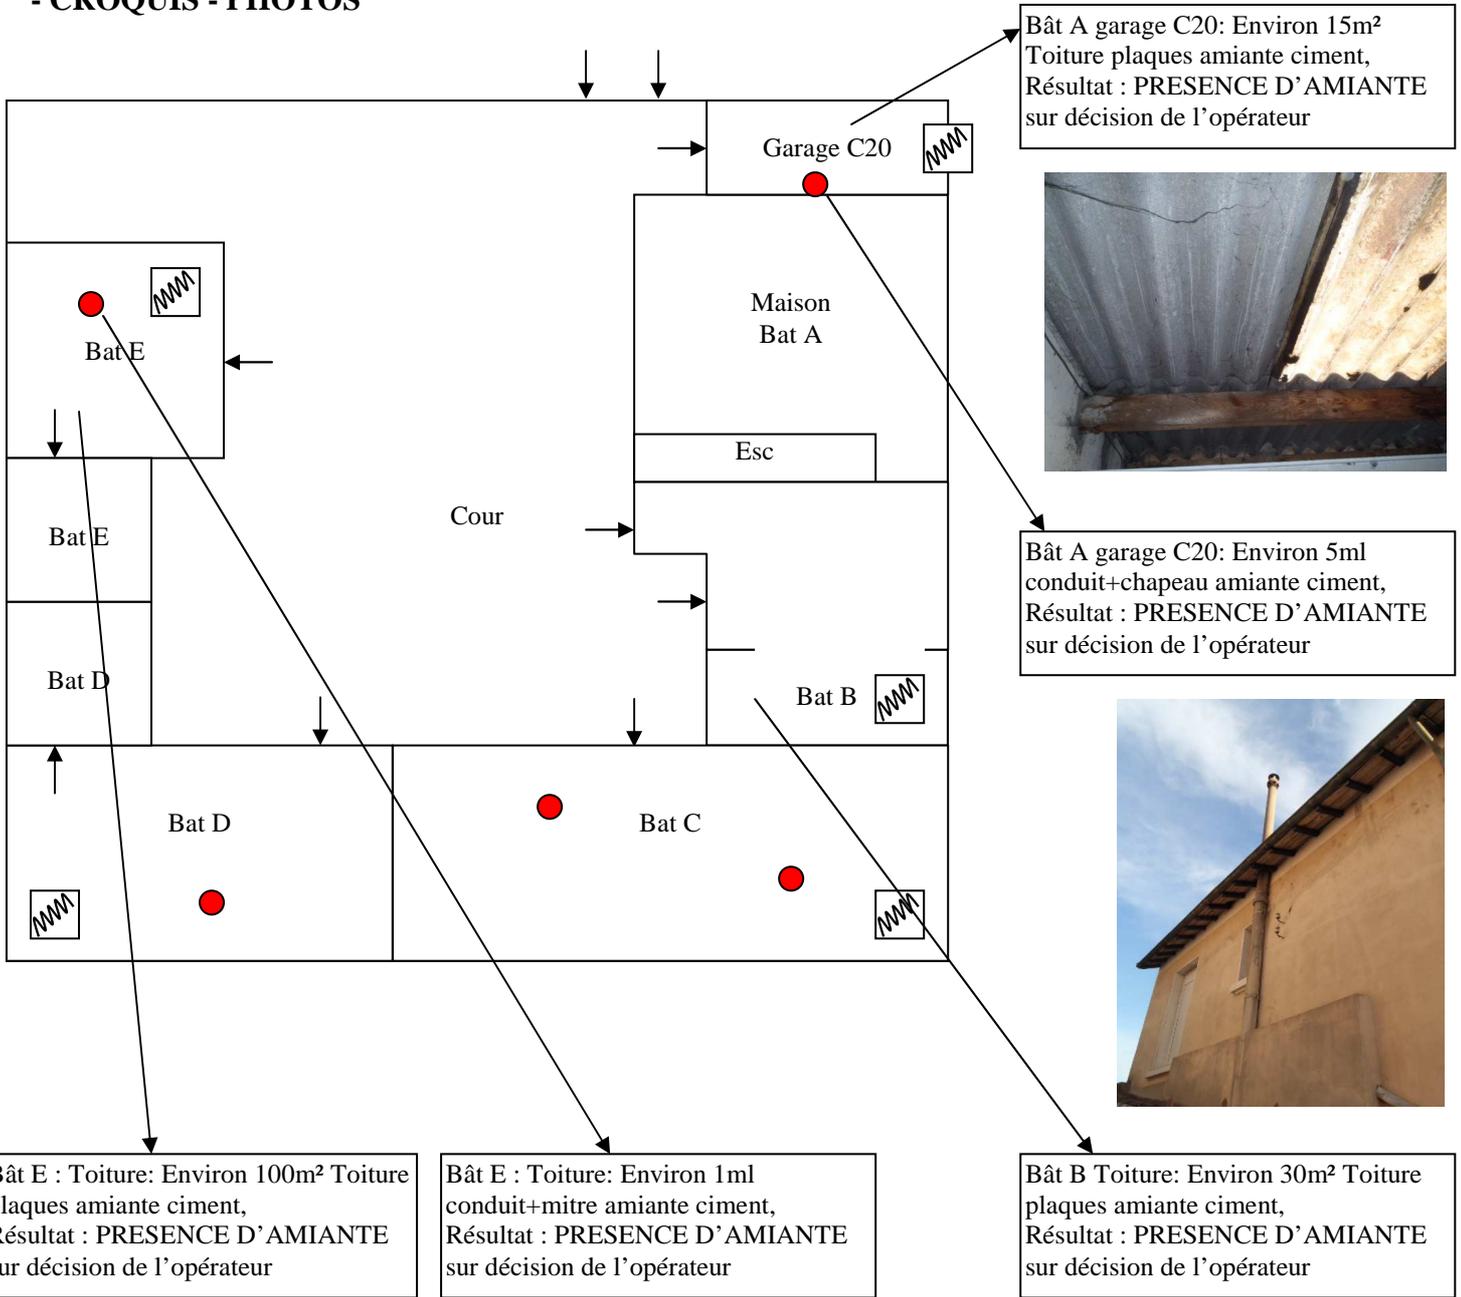
Toiture plaques amiante.

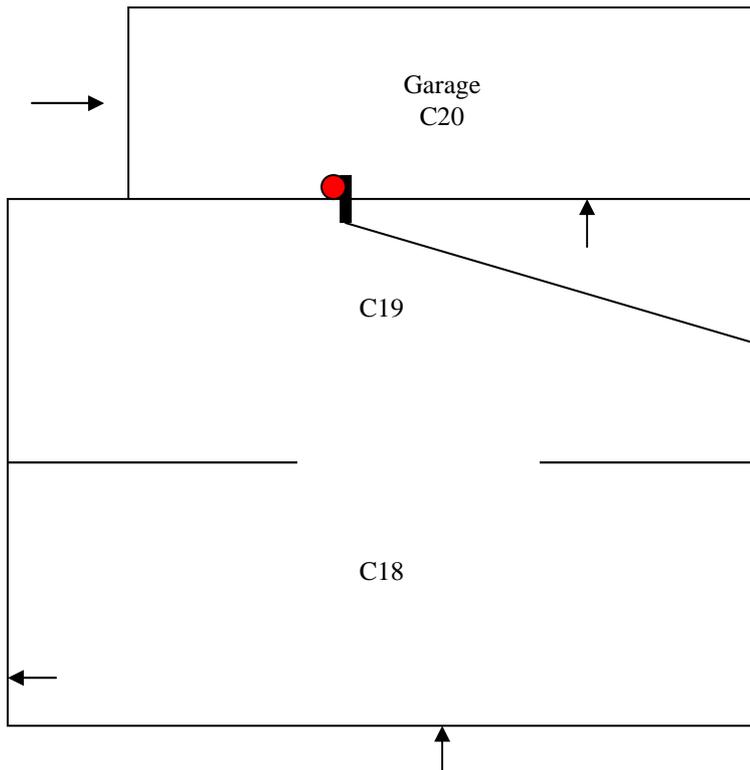
Bat A RdC

Bât A: C19: Conduit dans épaisseur mur,
Analyse P50: AMI1310-6985-1,
Résultat : PRESENCE D'AMIANTE

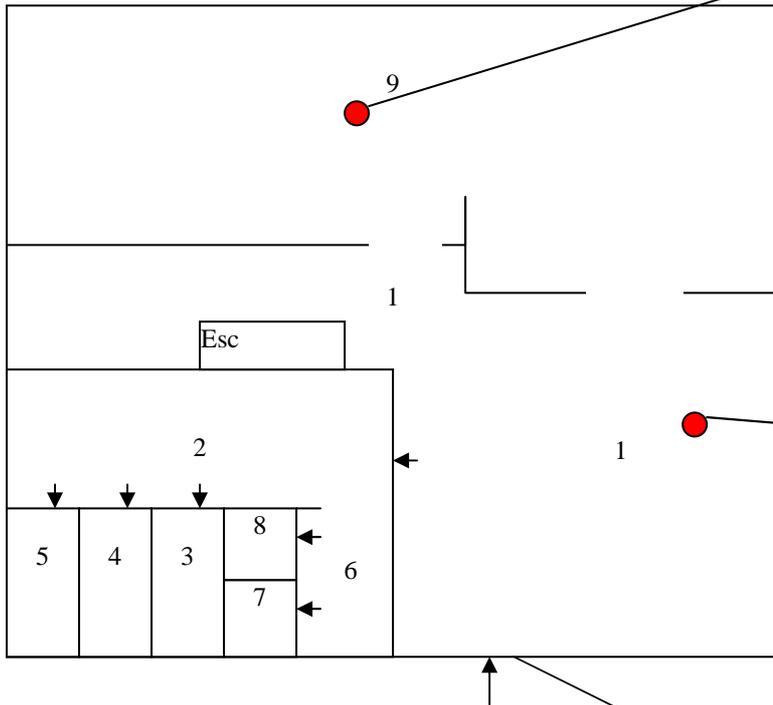
Bat C RdC

Bât C: C9: Environ 3ml Conduit amiante ciment débouche en toiture, Résultat : PRESENCE D'AMIANTE sur décision de l'opérateur

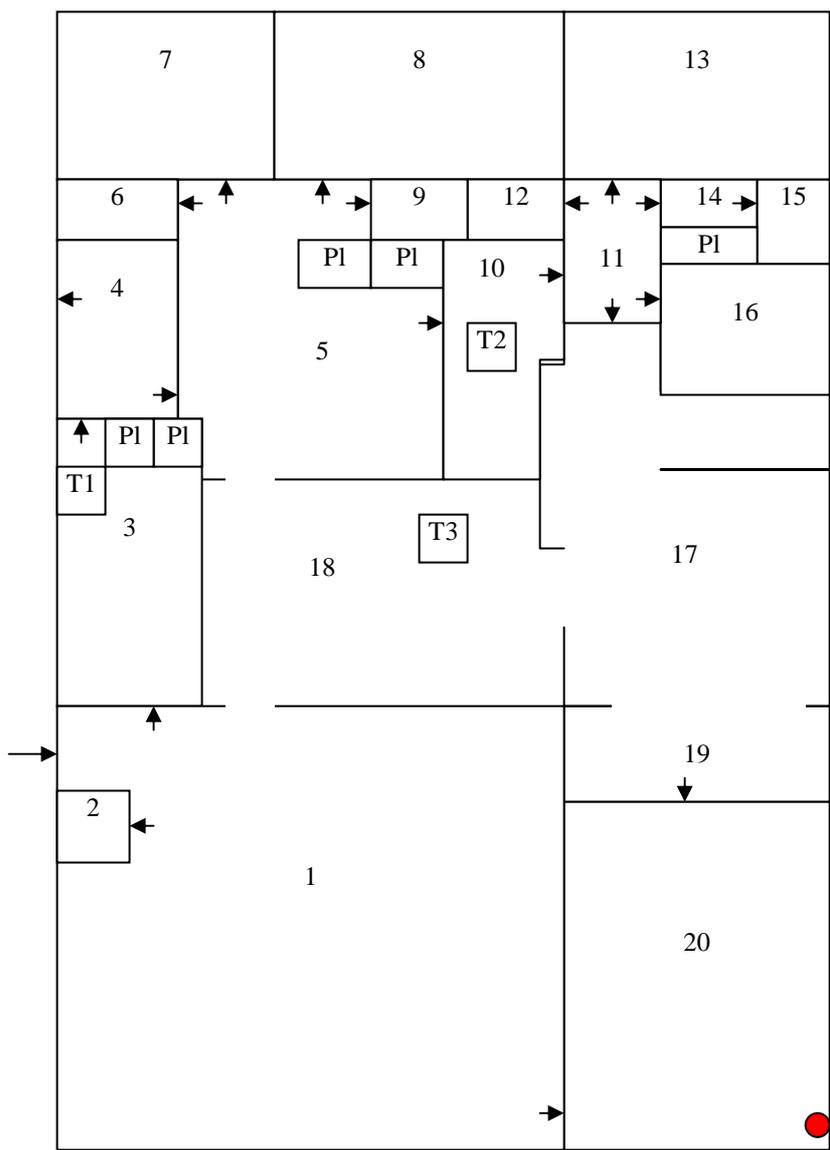
21

C20 Terrasse : Environ 2ml conduit
amiante ciment,
Résultat : PRESENCE D'AMIANTE
sur décision de l'opérateur

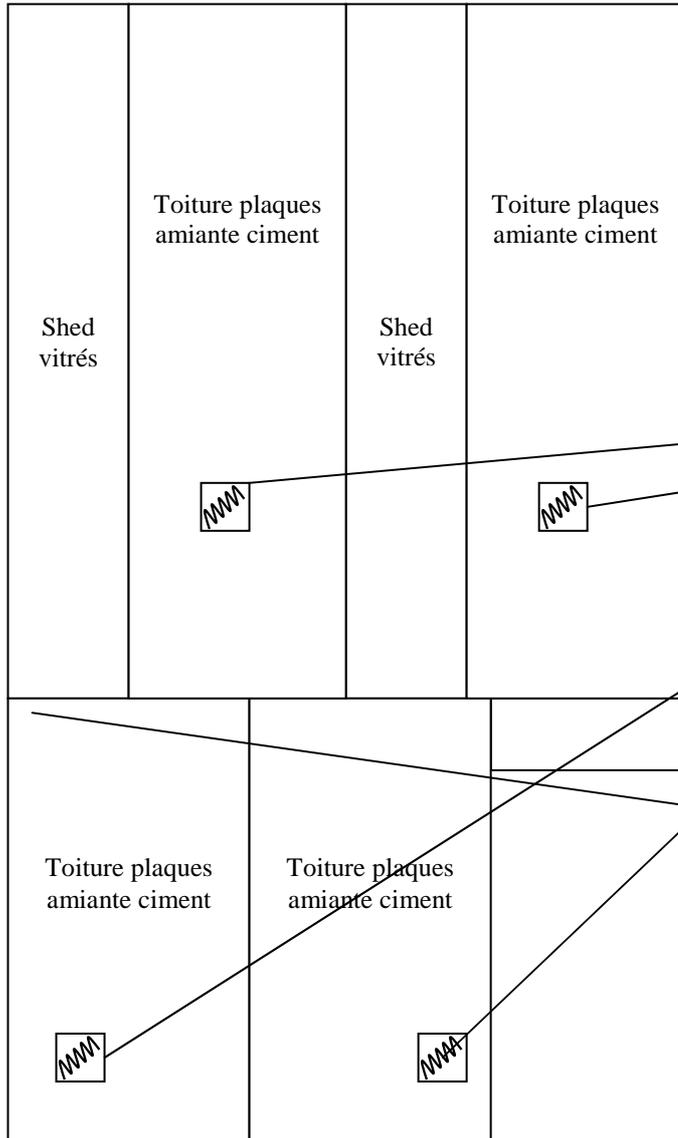
Toiture: Environ 250m² Toiture plaques amiante ciment, Analyse P42: AMI1310-6854-1, Résultat : PRESENCE D'AMIANTE

Toiture: Environ 1m² Toiture étanchéité plaques bitumeuses, Analyse P47: AMI1310-6859-1, Résultat : PRESENCE D'AMIANTE
