## LE « PASSAGE PETITE FAUNE » DU LAC DU BOURGET :

⇒ Quelques enseignements pour un tortuduc efficace !

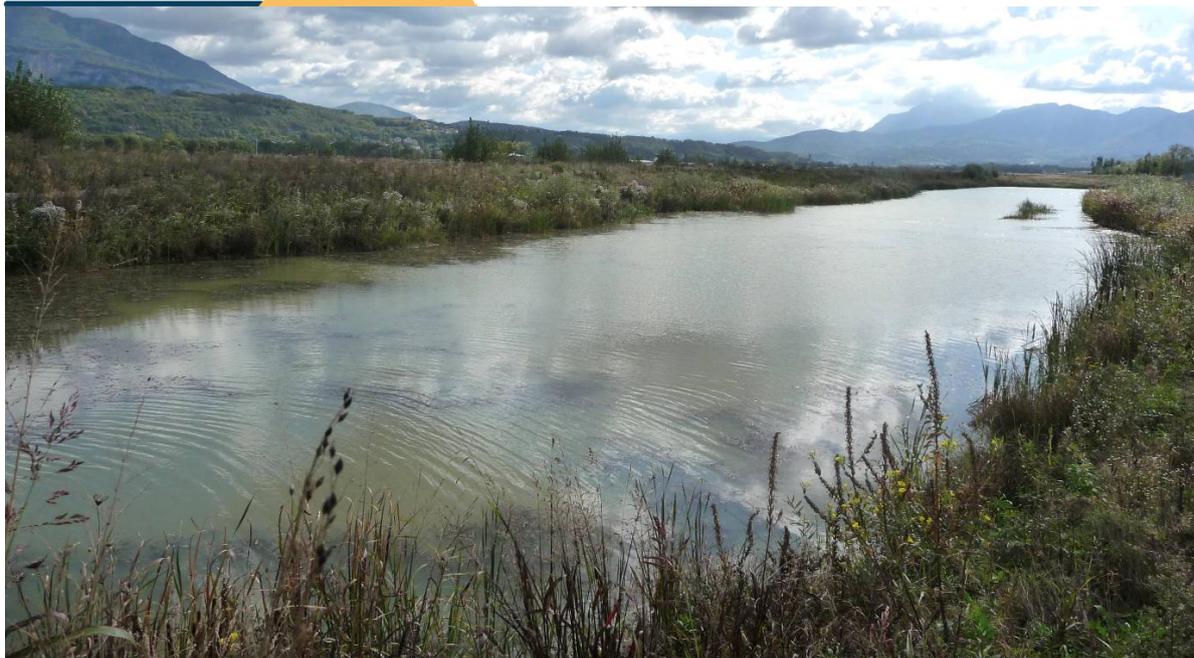
Aval du bras de décharge hors crue : vue depuis la RD1211 (le muret cerne la totalité du plan d'eau)

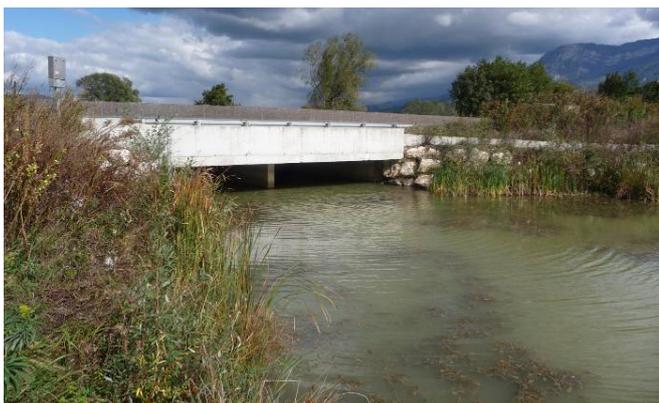
Aucun écrasement n'a été constaté (auparavant non plus, mais alors les traversées n'étaient pas justifiées pour l'espèce). Pourtant des cistudes (et des *Trachemys*) sont observées de part et d'autre, sans que les pièges photos révèlent quoi que ce soit (passages présumés à la nage sous l'eau). Le castor emprunte l'ouvrage aquatique, mais étant capable de franchir le muret, il s'est fait écraser sur la route du fait de l'occlusion de l'ouvrage d'une crue (ouvrage obstrué par des embâcles).

Le dalot sous la RD1211

- ⇒ *Nécessité d'une obligation de résultat dans la durée imposée par mesure compensatoire*
- ⇒ *Nécessité d'un entretien des embâcles, qui conditionne la fonctionnalité hydraulique mais aussi biologique de l'ouvrage de franchissement.*

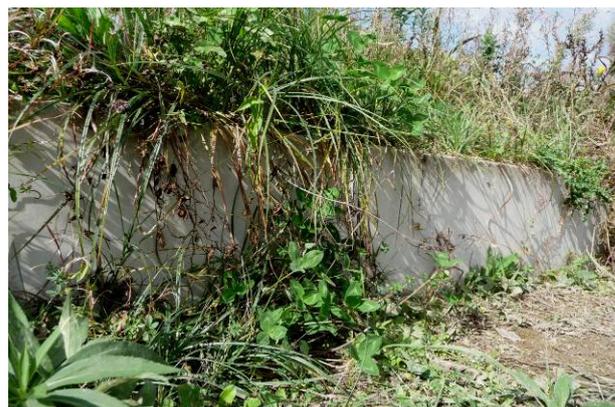
Le Conservatoire assure l'entretien de l'ouvrage le long de son site, mais la structure gestionnaire à l'amont a laissé un embroussaillage, voire des dégradations, qui obèrent son bon fonctionnement.

Le muret : un enherbement à surveiller
