Travaux de réaménagement du bassin de rétention Moulin  
Carron - Dardilly (69)

## Autorisation environnementale au titre de la loi sur l'Eau

*Description du projet [R.181-13-4°Code Env.]*

Date : Mars 2021

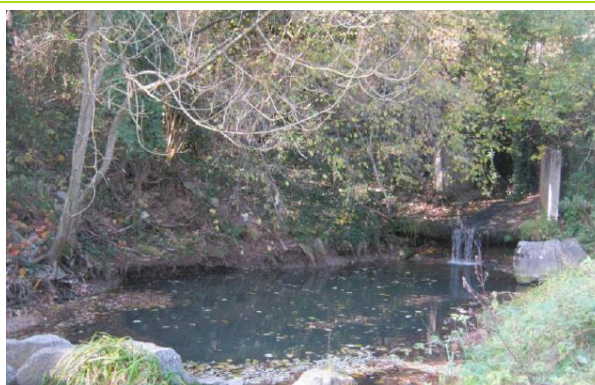
Le ruisseau des Serres : canalisé à l'amont, il arrive dans l'ouvrage à l'air libre par une chute suivi d'une fosse de dissipation. L'état de la cunette béton est en mauvais état (affouillement très important).

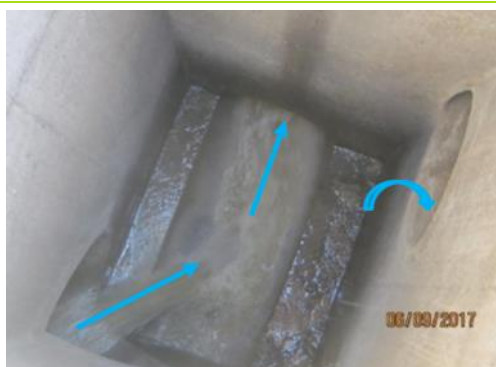
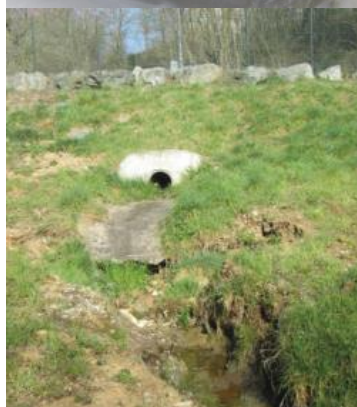
Le trop-plein du DO n° 079 du réseau d'eaux usées collectant les effluents de 5 225 EH avec un Ø400

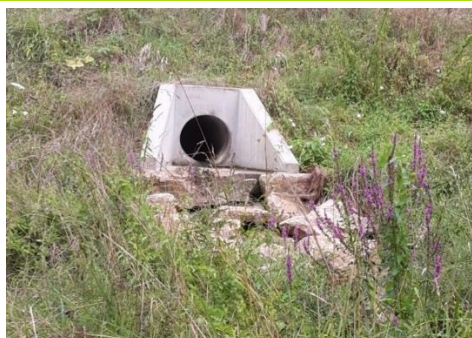
Un Ø500 du réseau d'eaux pluviales (Pluvial amont)

- Pluvial amont : réhabilitation de la cunette dégradée, cassée et aujourd'hui colmatée. Elle sera nettoyée (comblée par des débris végétaux) et l'entonnement amont sera repris (collerette béton cassée).
- Pluvial intermédiaire : conservée en l'état
- Déversoir d'orage : mise en place d'une grille inclinée pour récupérer les macro-déchets et reprise de talus (très affouillé).

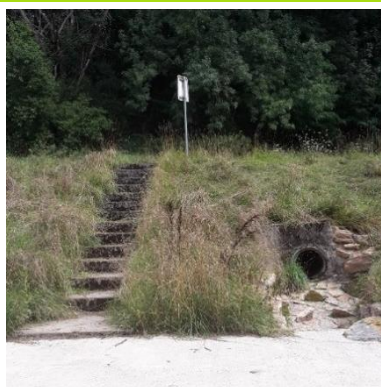
Une seconde arrivée d'eaux pluviales via un Ø500 (pluvial intermédiaire)

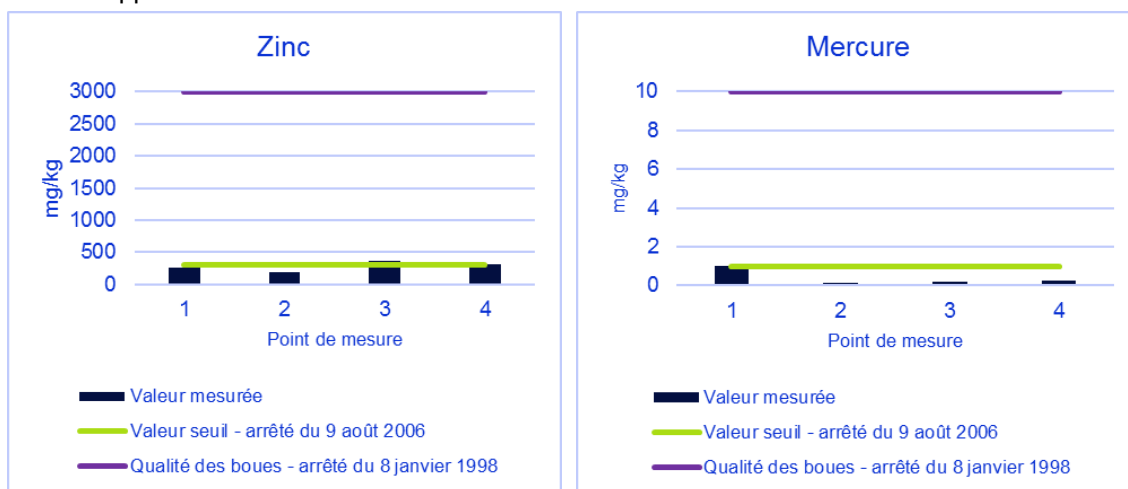
Figure 14 : Résultats des mesures pour le Mercure et le Zinc - 2017

Dans l'ensemble, les concentrations mesurées sont bien inférieures au seuil S1 fixés par l'arrêté du 9 août 2006. Seuls le Zinc et le Mercure sont au-dessus des valeurs seuil :

- Le **point 1 présente une teneur trop importante en mercure**. Cependant, cette pollution ne se retrouve pas sur les autres prélèvements analysés. Il est donc à supposer qu'il s'agit d'une pollution ponctuelle liée au déversoir d'orage.
- Les **points 3 et 4 présentent une teneur trop importante en Zinc**. Cette pollution se retrouvant dans les sédiments situés plutôt à l'aval, il est à supposer qu'il s'agisse d'un apport du cours d'eau.

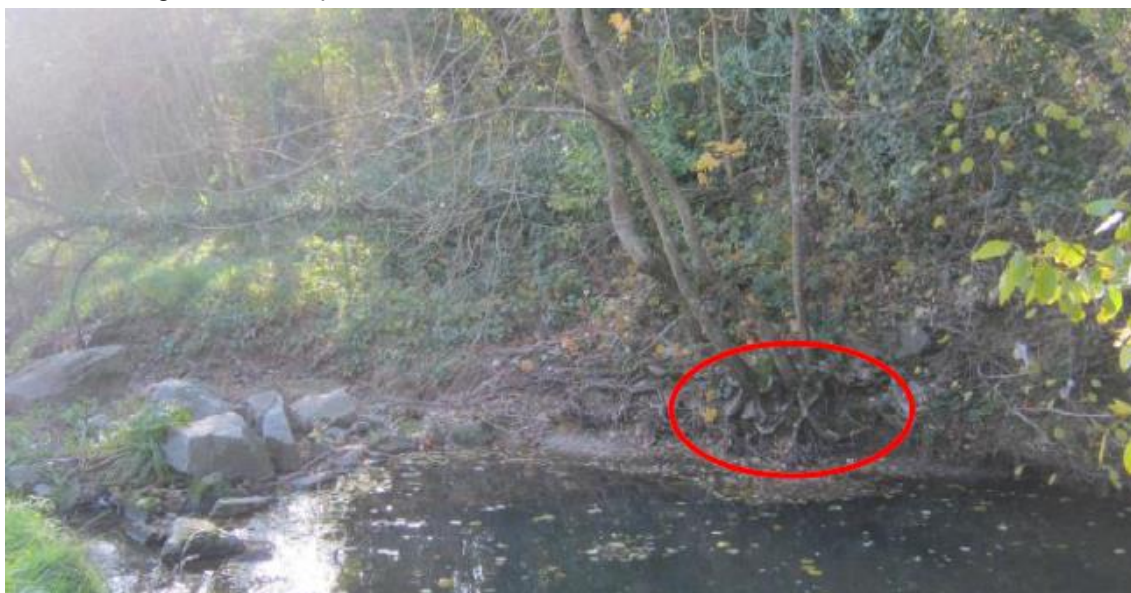
Figure 15 : Photographie des arbres en bordure du ruisseau des Serres

Les sujets sont vieillissants et penchés, certains menacent de chuter prochainement dans la fosse. Ils devront être abattus sans trop de brutalité puis débardés (vigilance sur la dégradation des berges).

Les arbres en travers dans le lit du ruisseau seront également évacués car ils créent des embâcles et génèrent des points d'accumulation de sédiments.

Les sujets seront abattus, lestés pour ne pas chuter au sol en un coup, laissés au sol pendant 24 à 48h puis débités et évacués du site. La présence d'un écologue sur site permettra de s'assurer de l'absence de chiroptère. Ils seront abattus hors période de reproduction des oiseaux (entre février et mars).

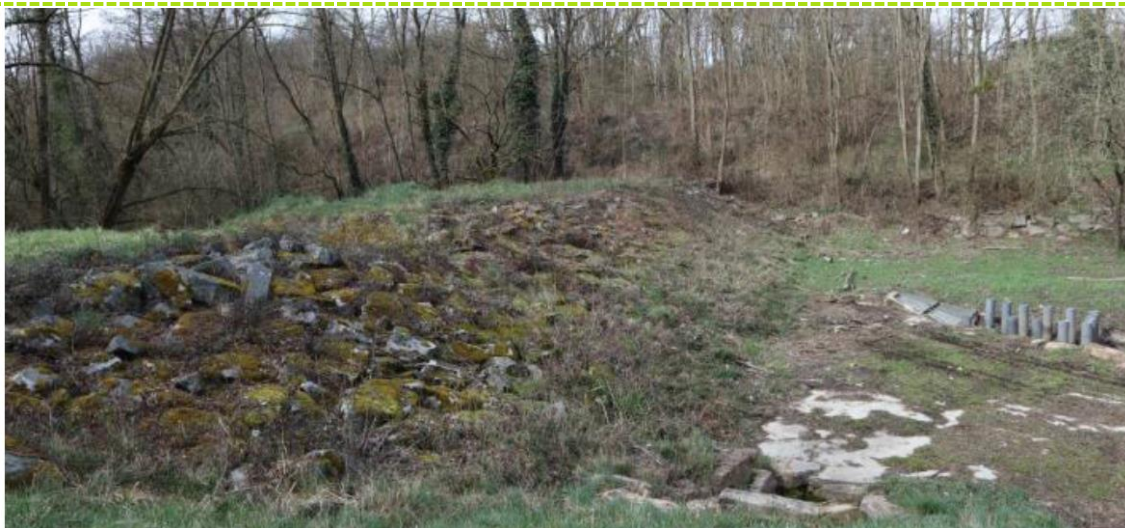
**Figure 21 : Photographie latérale du parement amont (Source : ABO ERG géotechnique 2019)**

Des arbres se sont développés sur le parement amont, un peu en crête et sur le parement aval (qui fait office de fosse de dissipation). Bien que les investigations géotechniques réalisées à ce stade n'aient pas mis en évidence d'anomalie de grande ampleur pouvant être liées à la présence de végétation, cette végétation (notamment quand les végétaux sont morts) est de nature à induire à terme une fragilisation ponctuelle puis locale et créer par la suite des faiblesses structurelles préférentielles. Ces faiblesses conduisent alors à des chemins de fuite alors dangereux pour l'ouvrage et une érosion interne (phénomènes de renard et de suffusion).

Afin d'anticiper d'éventuels désordres, il est nécessaire d'abattre les arbres présents sur la digue et parements et de les dessoucher. Un traitement spécifique de la végétation et un rognage des ligneux qui se développent entre les blocs seront réalisés. Ensuite, les cavités seront comblées avec des matériaux similaires au corps de digue. Il est prévu de liaisonner les enrochements pour limiter ensuite le développement futur de la végétation. Ce liaisonnement sera assuré par injection de béton pour saturer et combler les interstices. Il est prévu que les blocs restent apparents suite à cette opération.

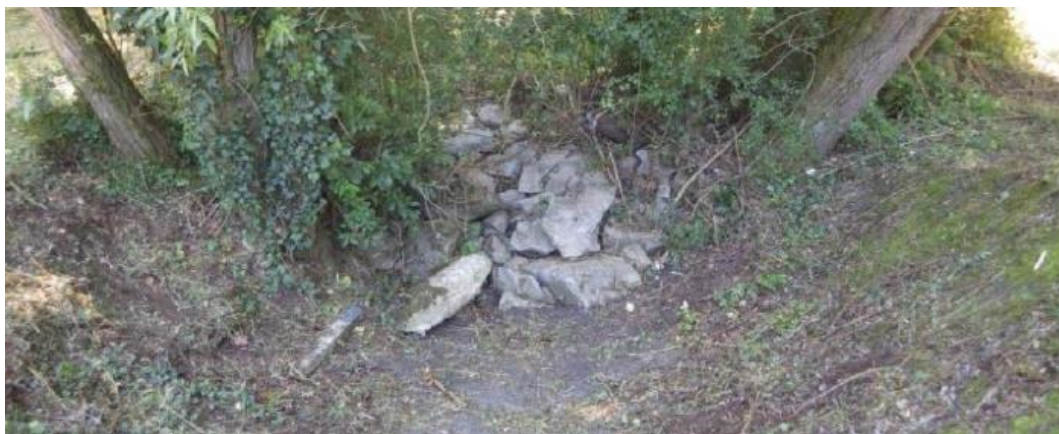
Figure 23 : Photographie de la fosse de dissipation (Source : GEO+)

La fosse de dissipation, actuellement constituée d'enrochement libre sur environ 4 m en pied du coursier, n'est pas en état de fonctionner. Elle est colonisée par la végétation (arbres de diamètre > 25 cm, arbuste, etc.).

En l'état, la surverse ne permet pas une évacuation des eaux pour une période de retour décennale.

La longueur du bassin est estimée à 21,9 m et la hauteur du seuil terminal correspond 0,73 m. Elle pourra être réduite en réalisant une fosse en gabions (cages électro soudées) pour augmenter la rugosité.
