Expertise zone humide « Les Tattes de Borly » Commune de CRANVES-SALES

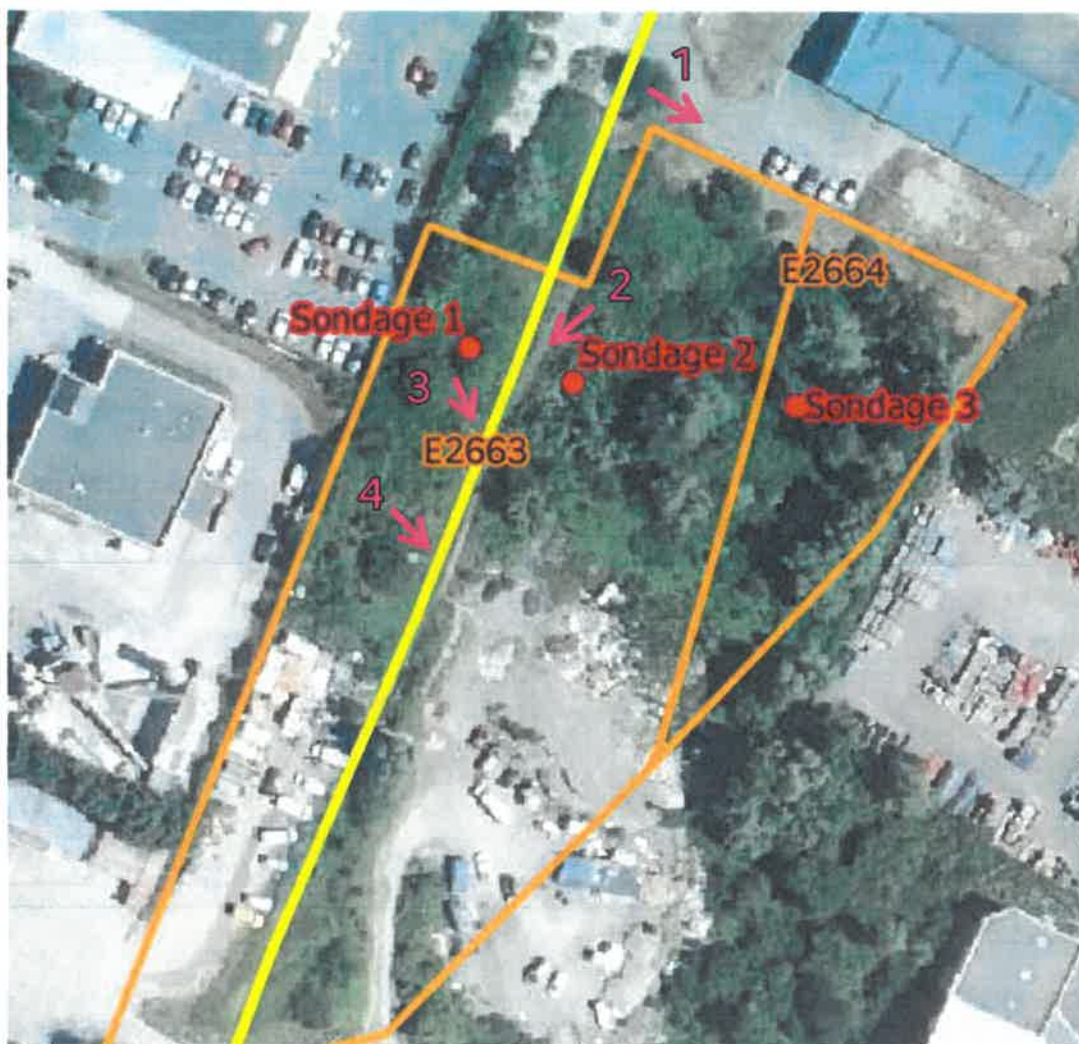
Annexe 1 : schéma des lieux

La zone d'étude : le tracé orange correspond aux limites des parcelles, le trait jaune représente le parcours du pipeline matérialisé sur le terrain, les points rouge marquent l'emplacement des 3 sondages réalisés en partie nord. Les flèches rose permettent de localiser les clichés du dossier photographique. Sur le fond photo aérienne de juillet 2020, on distingue clairement l'occupation de la partie sud de la zone, non expertisée.

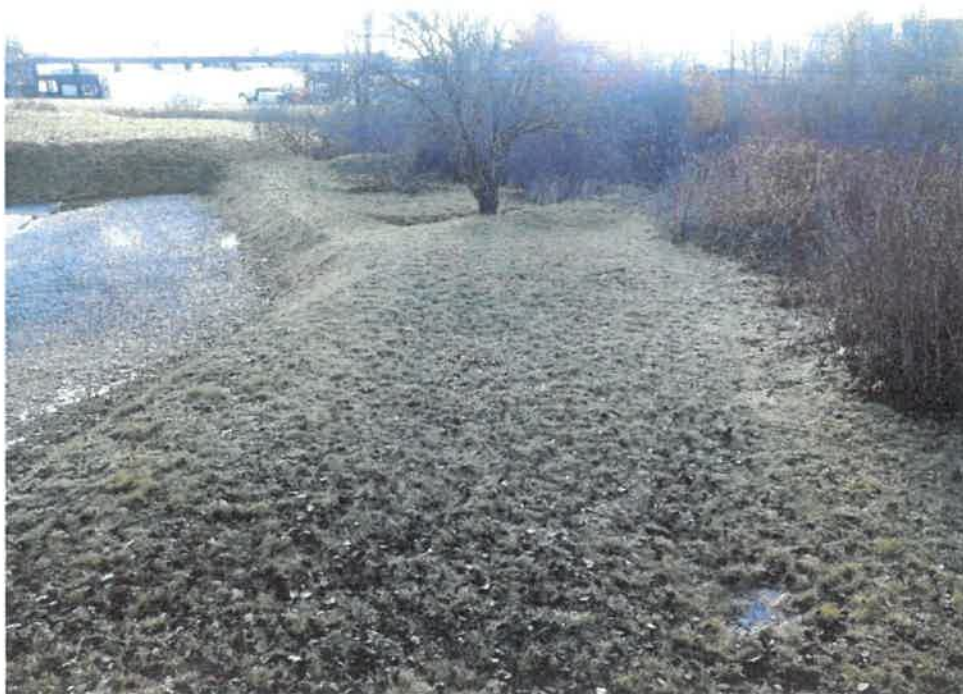
Photo 1 : la limite nord, remblayée.

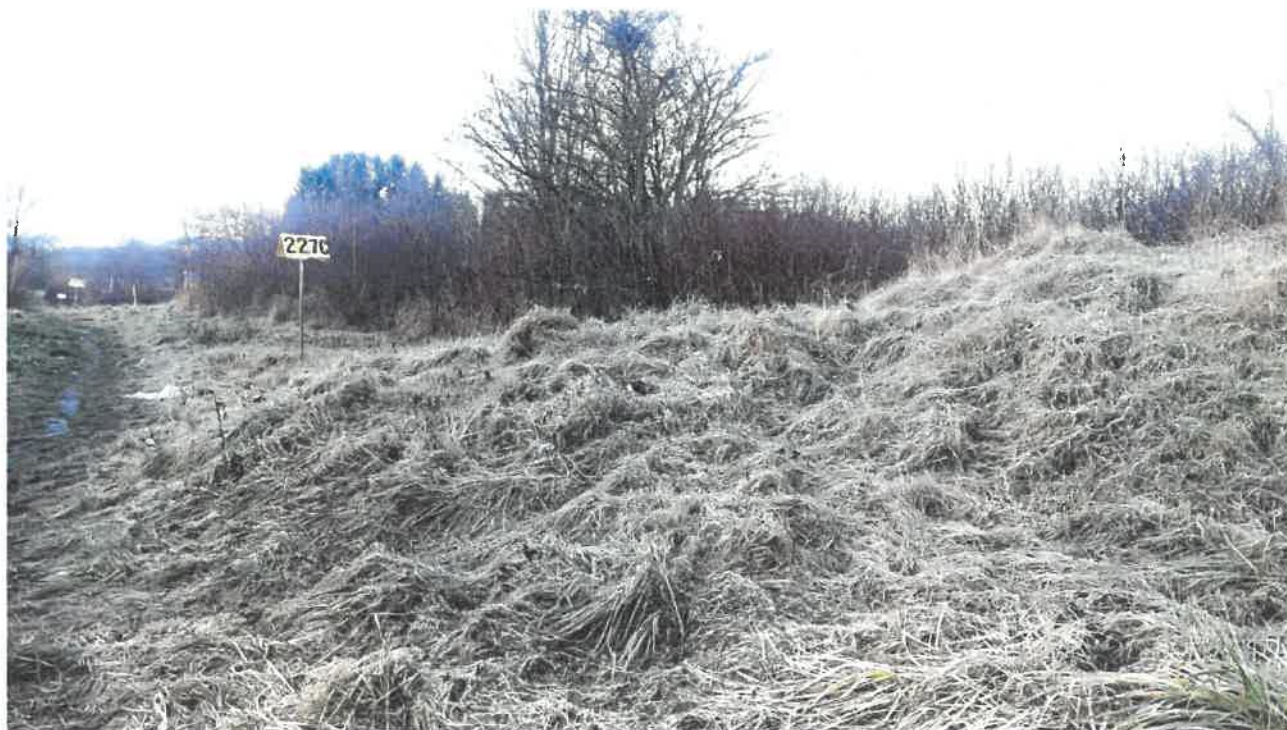
Photo 2 : la partie à l'ouest du pipeline.

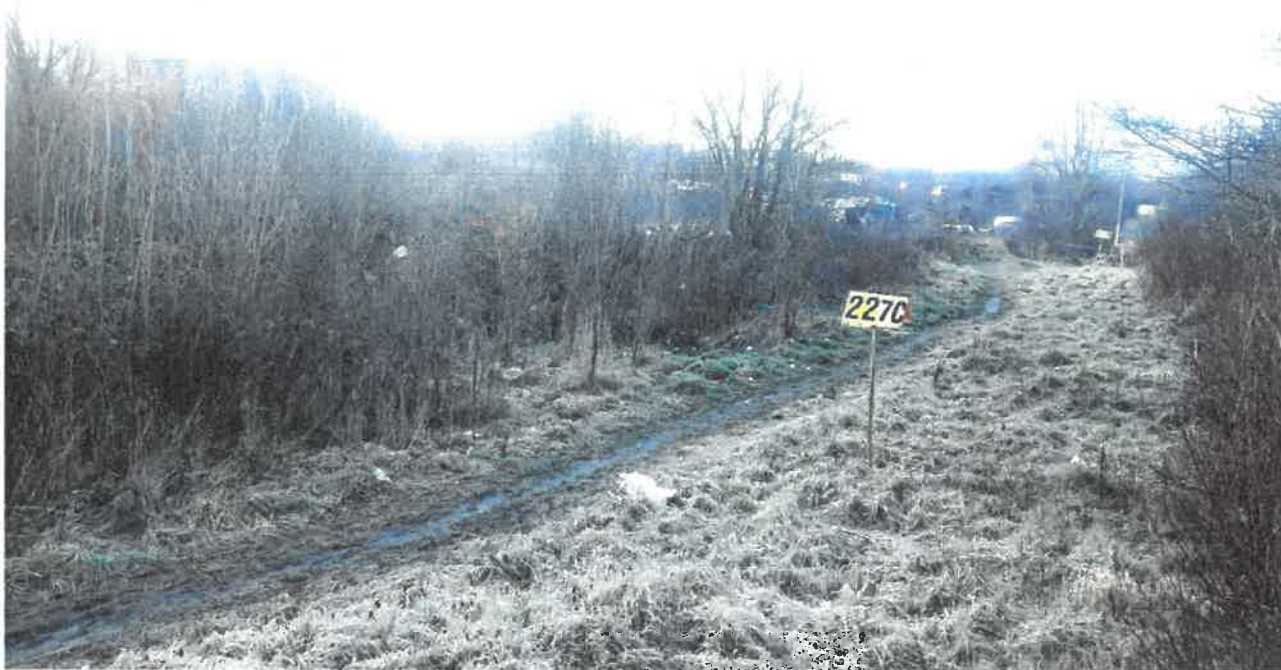
Photo 3 : la partie est du pipeline. On distingue au fond le début du campement.

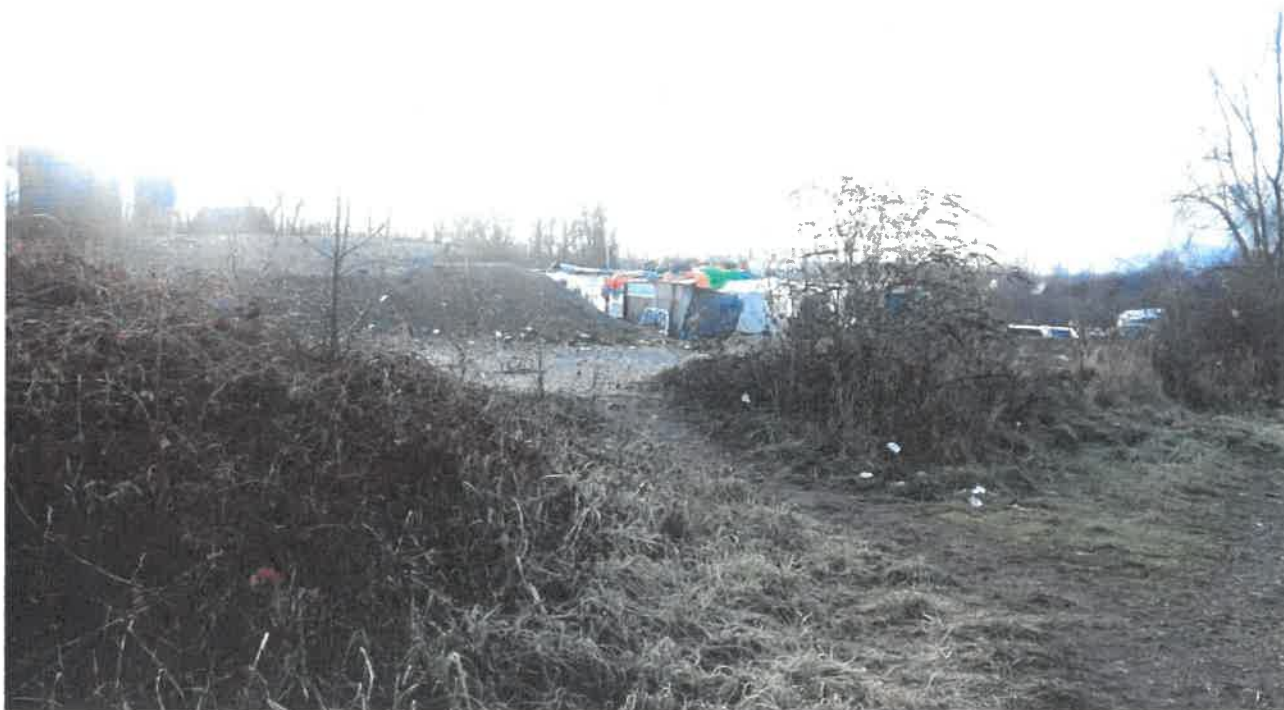
Photo 4 : le campement, sur une plateforme surélevée.
