Rapport Sites et Sols Pollués

Réponse à l'Article 2 et l'Article 3 de l'AP n°PAIC-2022-0089 du 16/11/2022

Missions élémentaires Complément d'étude historique et recensement des usages des eaux selon la norme NF X31-620

Ex-site SALOMON RUMILLY

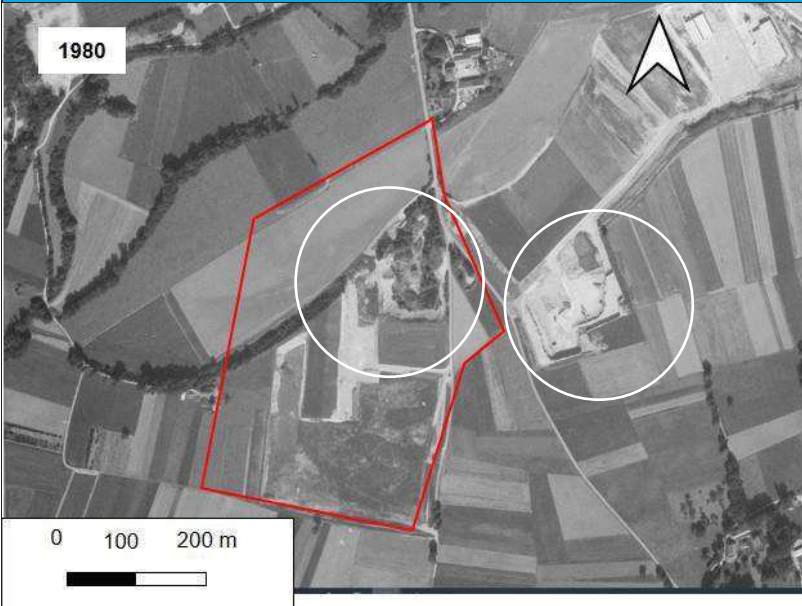
| TABLEAU 6 : ANALYSE DES PHOTOGRAPHIES AERIENNES (SOURCE : IGN) | |
|--|--|
| <p>1980</p> | <p>En 1980 :</p> <p>Sur le site : aucune construction n'est présente. Le site est occupé en partie par des champs (à l'ouest) et en partie est on distingue des zones non recouvertes pouvant correspondre à des stockages de terres (activité de gravière ?).</p> <p>Dans l'environnement du site : On note également la présence de champs. Des constructions de types maisons d'habitations semblent présenter au nord du site.</p> <p>Ainsi que des zones non recouvertes à l'est pouvant correspondre à des stockages de terres (activité de gravière ?).</p> |

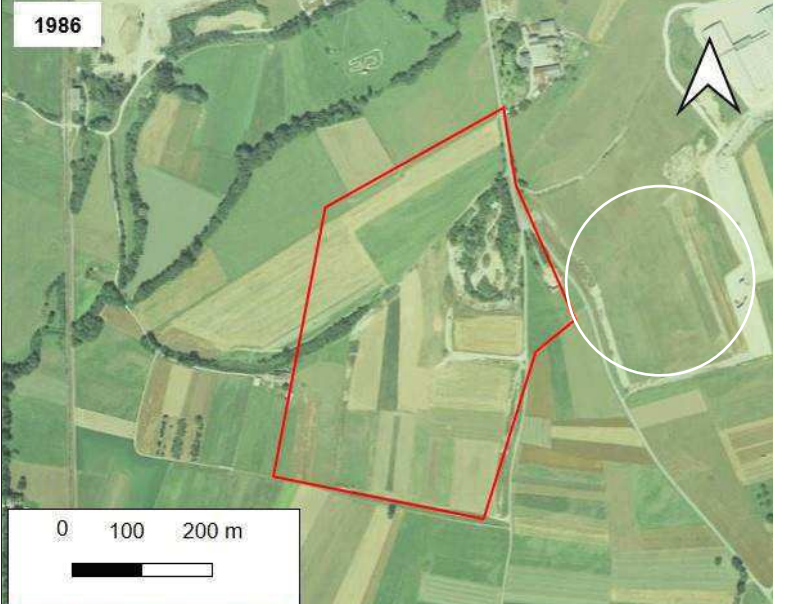
| TABLEAU 6 : ANALYSE DES PHOTOGRAPHIES AERIENNES (SOURCE : IGN) | |
|--|--|
| <p>1986</p> | <p>En 1986 :</p> <p>Sur le site : aucune construction n'est présente. Le site est occupé en partie par des champs (à l'ouest) et en partie est on distingue toujours des zones non recouvertes pouvant correspondre à des stockages de terres (activité de gravière ?).</p> <p>Dans l'environnement du site : On note également la présence de champs. L'activité de gravière semble avoir disparue et être remplacée par un champ.</p> |

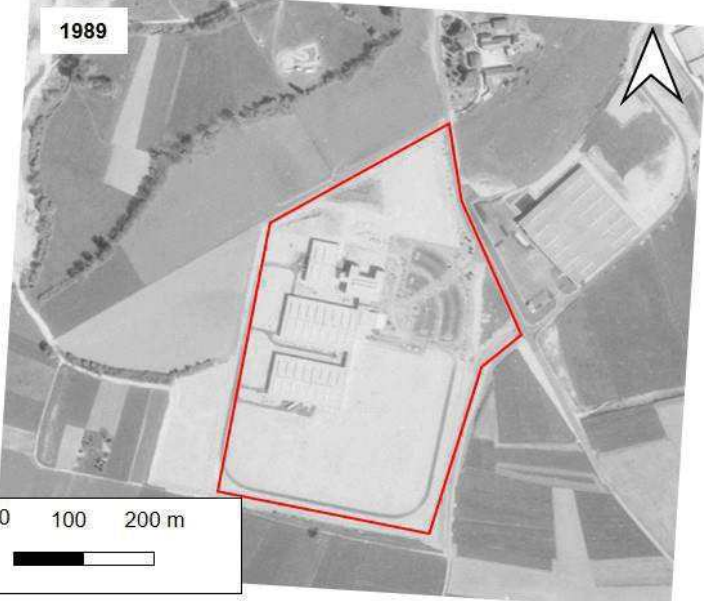
| Documents | Observation |
|---|--|
| | <p>En 1989 :</p> <p>Sur le site : Les premiers bâtiments de l'ex-site Salomon sont visibles : les ateliers U4, U1, U3 et le bâtiment des bureaux ainsi que le parking. Les extérieurs ne présentent aucun stockage.</p> <p>Dans l'environnement du site : On note toujours la présence de nombreux de champs. Un bâtiment de type industriel est visible au nord est immédiat du site.</p> |

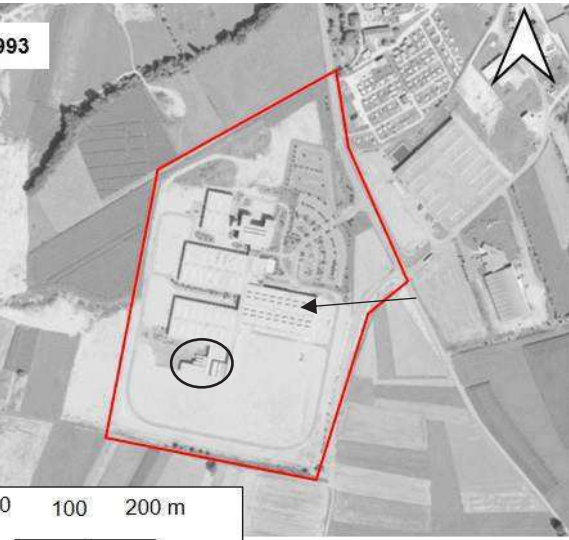
| Documents | Observation |
|---|--|
| | <p>En 1993 :</p> <p>Sur le site : On distingue l'Atelier U0 et l'Atelier U2 le local froid, ainsi qu'une extension du parking au nord de celui visible en 1989.</p> <p>Les extérieurs ne présentent aucun stockage et sont non recouverts en majorité.</p> <p>Dans l'environnement du site : On note l'aménagement de bâtiments industriels complémentaires au nord-ouest du site ainsi qu'à l'ouest et à l'est. Des arbres sont présents aux abords du parking.</p> |

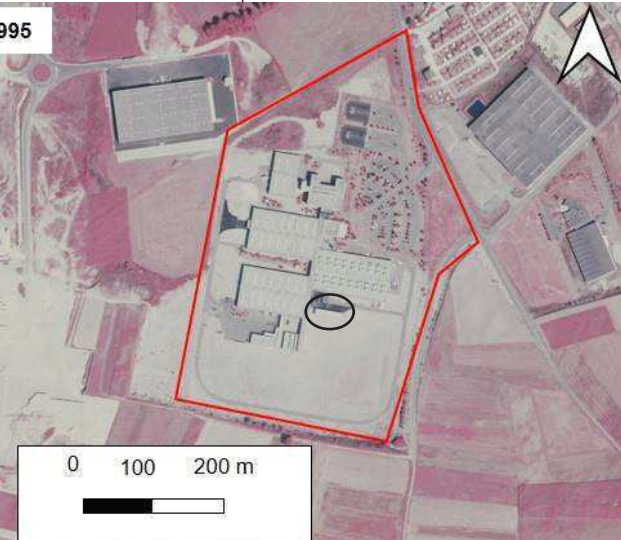
| Documents | Observation |
|---|--|
| | <p>En 1995 :</p> <p>Sur le site : On distingue l'auvent de la zone de stockage des déchets.</p> <p>Les extérieurs ne présentent aucun stockage et sont non recouverts en majorité.</p> <p>Dans l'environnement du site : Pas de changement à l'exception que les travaux d'aménagement de la zone industrielle du Balvay continuent.</p> |

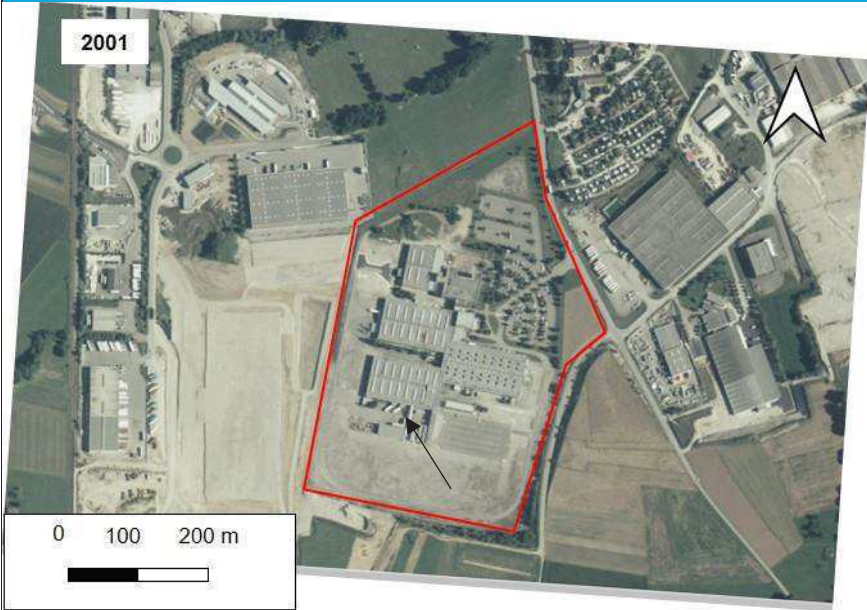
| Documents | Observation |
|--|---|
| | <p>En 2001 : Sur le site : On distingue la présence de camions au niveau des quais de chargement de l'Atelier U3.</p> <p>Aucun changement supplémentaire n'est visible au droit du site, le bâti reste inchangé.</p> <p>Les extérieurs ne présentent aucun stockage et sont non recouverts en majorité.</p> <p>Dans l'environnement du site : Pas de changement à l'exception que les travaux d'aménagement de la zone industrielle du Balvay continuent.</p> |

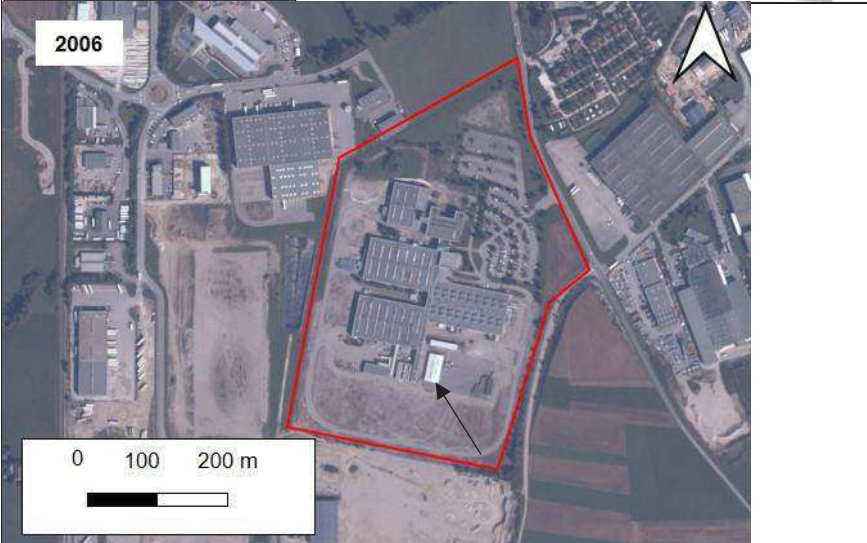
| Documents | Observation |
|--|---|
| | <p>En 2006 : Sur le site : On distingue la présence de chapiteau servant de zone de stockage complémentaire.</p> <p>Les extérieurs ne présentent aucun stockage et sont non recouverts en majorité.</p> <p>Dans l'environnement du site : Pas de changement majeur hormis que le terrain situé au sud du site semble être en cours d'aménagement.</p> |

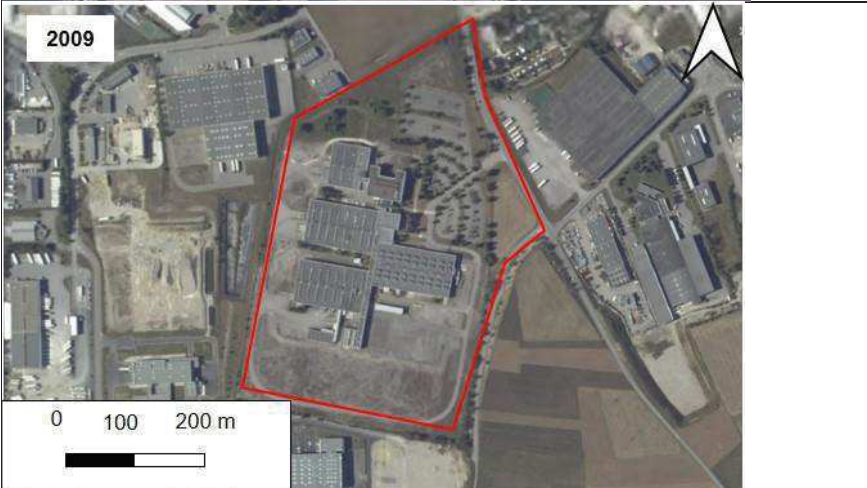
| Documents | Observation |
|--|---|
| | <p>En 2006 : Sur le site : Aucun changement supplémentaire n'est visible au droit du site, le bâti reste inchangé.</p> <p>Les extérieurs ne présentent aucun stockage et sont non recouverts en majorité.</p> <p>Dans l'environnement du site : un bâtiment industriel est construit au sud du site.</p> |

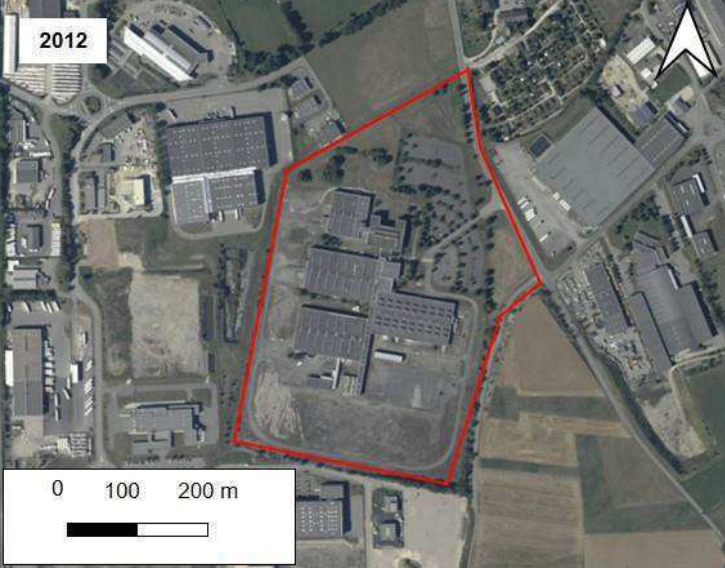
| Documents | Observation |
|---|--|
| | <p>En 2012 : Sur le site : Aucun changement supplémentaire n'est visible au droit du site, le bâti reste inchangé.</p> <p>Salomon a réalisé sa cessation d'activité et la dépollution des points d'impacts a été réalisée.</p> <p>Les extérieurs ne présentent aucun stockage et sont non recouverts en majorité.</p> <p>Dans l'environnement du site : aucun changement majeur.</p> |
