**SAINT-MARCELLIN
VERCORS ISÈRE**
COMMUNAUTÉ

RESTAURATION ECOMORPHOLOGIQUE DU MERDAREI A SAINT-ROMANS

Fiche action B2-2-3 du Contrat de rivières

mai 2018

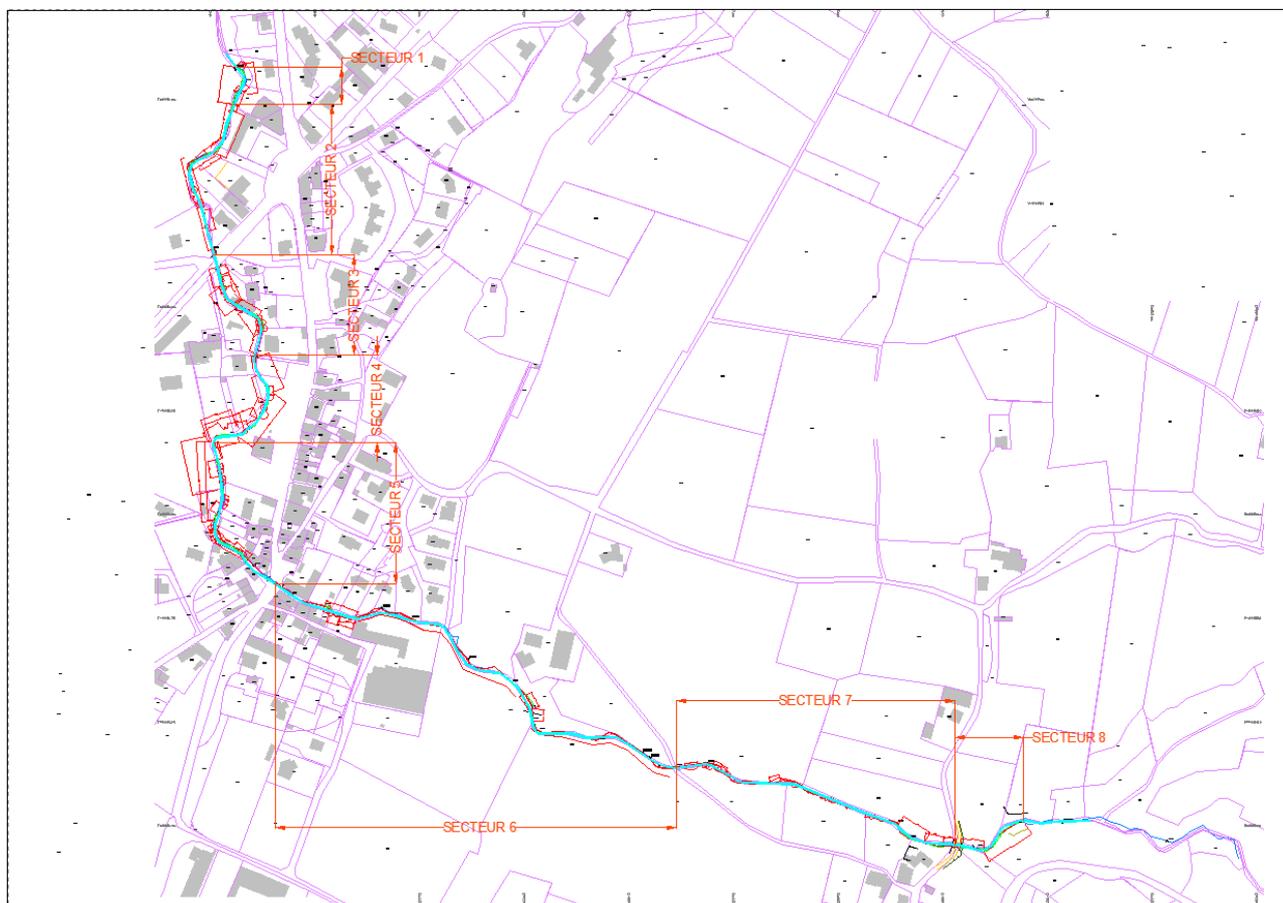
Figure 2 : Localisation de la sectorisation retenue

- **Secteur 1** De la cascade aux anciennes soieries
- **Secteur 2** Des anciennes soieries à la RD1532
- **Secteur 3** De la RD1532 à au pont Trouillet
- **Secteur 4** Du monument aux morts au coude amont de la salle des fêtes
- **Secteur 5** Du coude amont de la salle des fêtes au pont de la RD518
- **Secteur 6** Du pont de la RD518 au pont des Veillats
- **Secteur 7** Des Veillats au pont de Gaillardonière
- **Secteur 8** Amont du pont de Gaillardonière

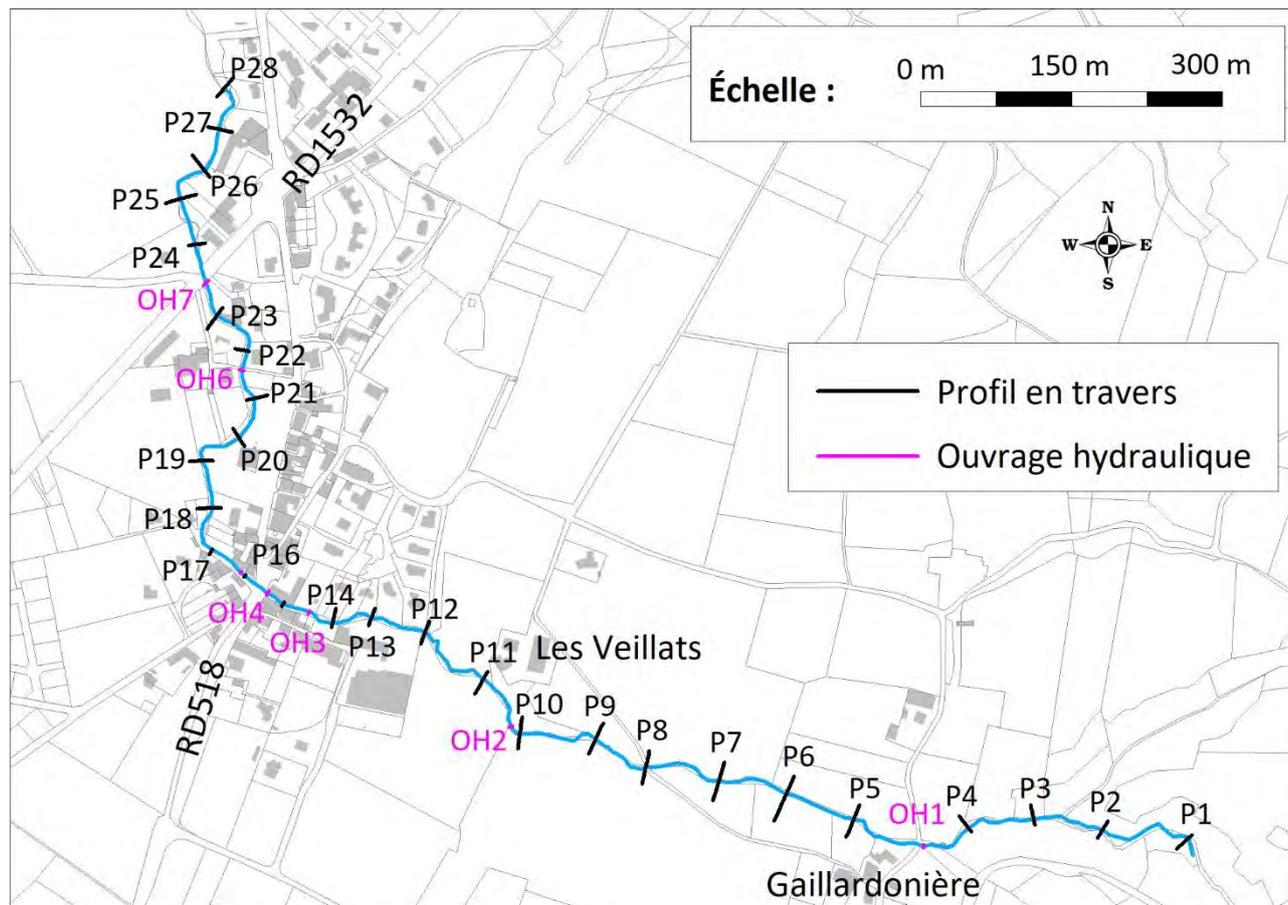
Figure 3 : Localisation des levés topographiques

La localisation du linéaire concerné par le levé ainsi que des ouvrages et des profils en travers est présentée sur le figure ci-après.

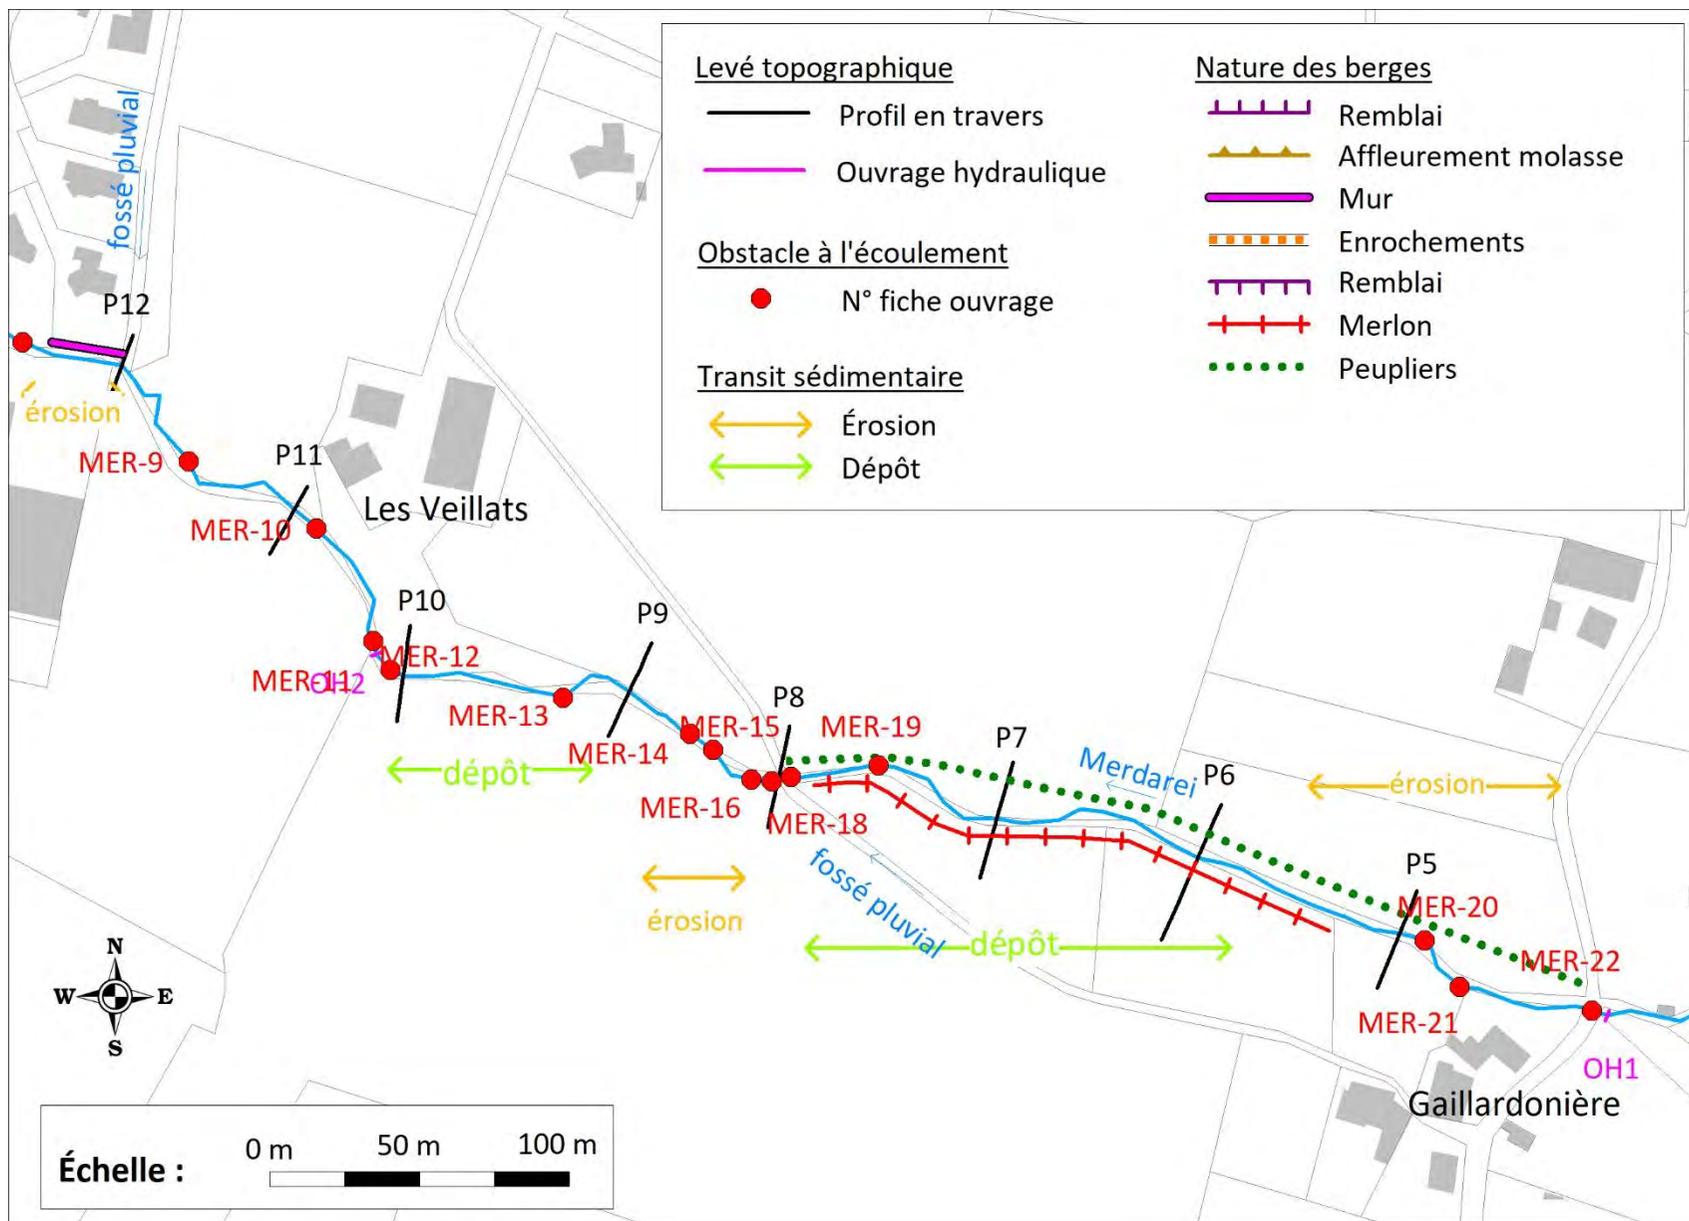
Figure 11 : Diagnostic morphodynamique entre Gaillardonnière et les Veillats

Du point de vue du morphodynamisme :

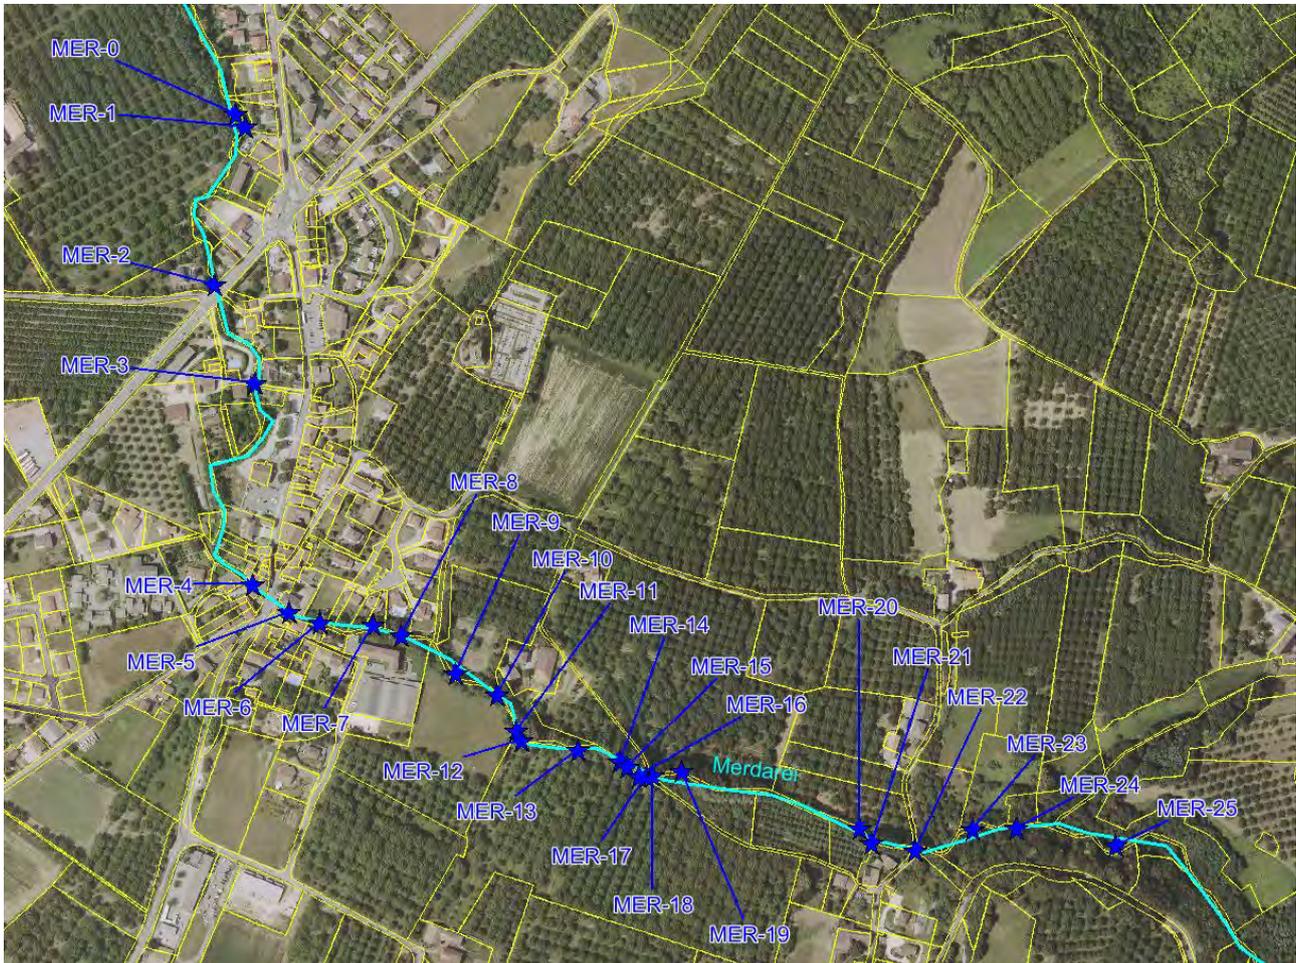
Figure 16 : Localisation des obstacles à la continuité écologique

Un inventaire des obstacles à la continuité écologique a été effectué lors de l'état des lieux. 25 obstacles artificiels ou naturels ont été diagnostiqués.

Les fiches ouvrages sont présentées en Annexe 5.

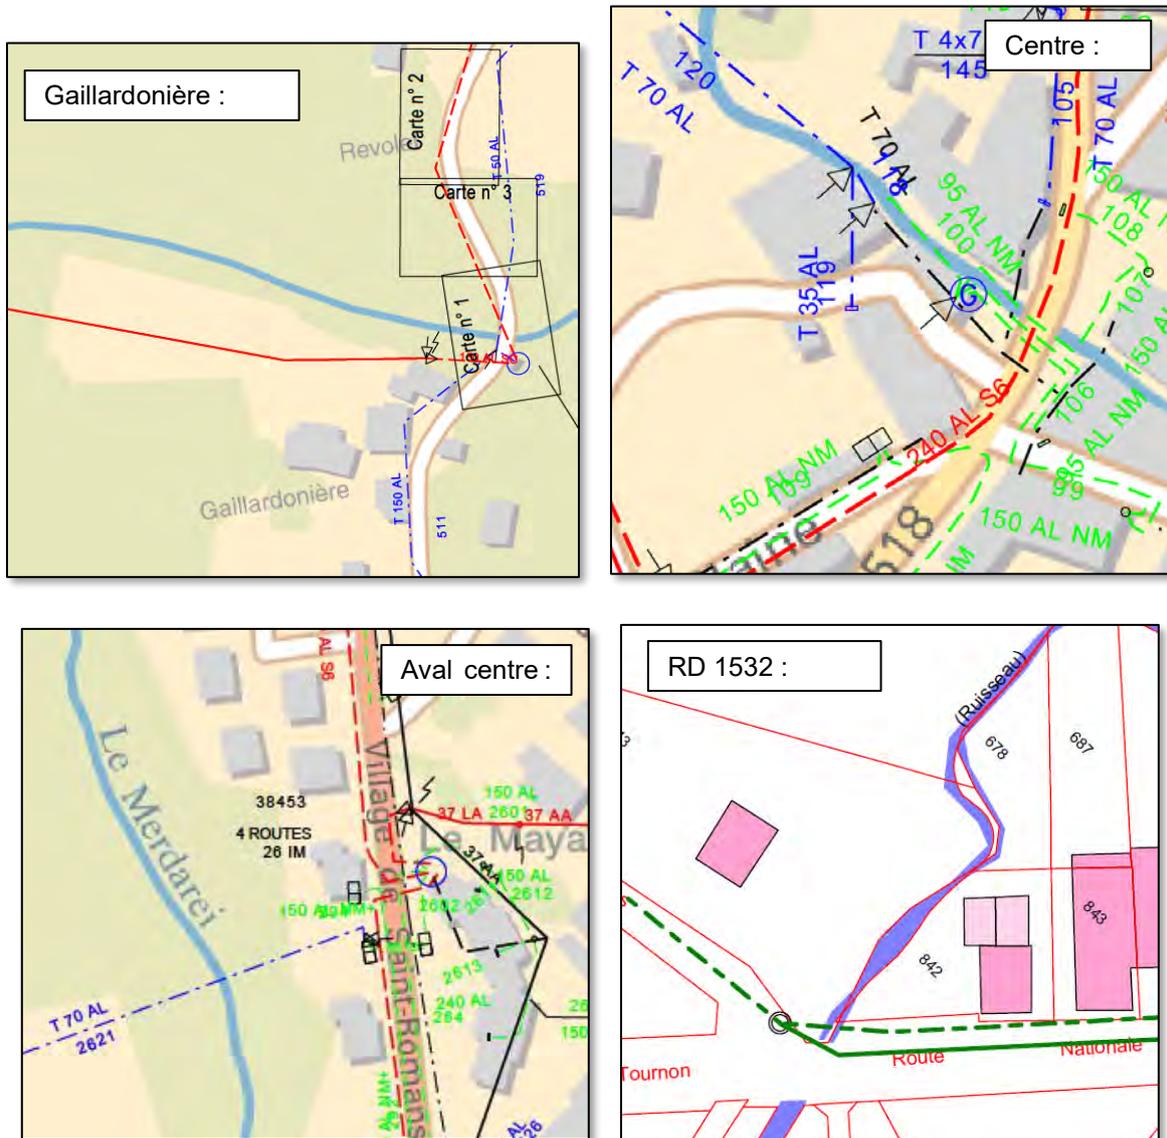
Figure 18 : Extraits des plans de réseaux existants

Les contraintes induites par la présence de ces réseaux (qui devront être maintenus ou déviés) sont présentées après la description des aménagements (§XXI.1 en page 155).

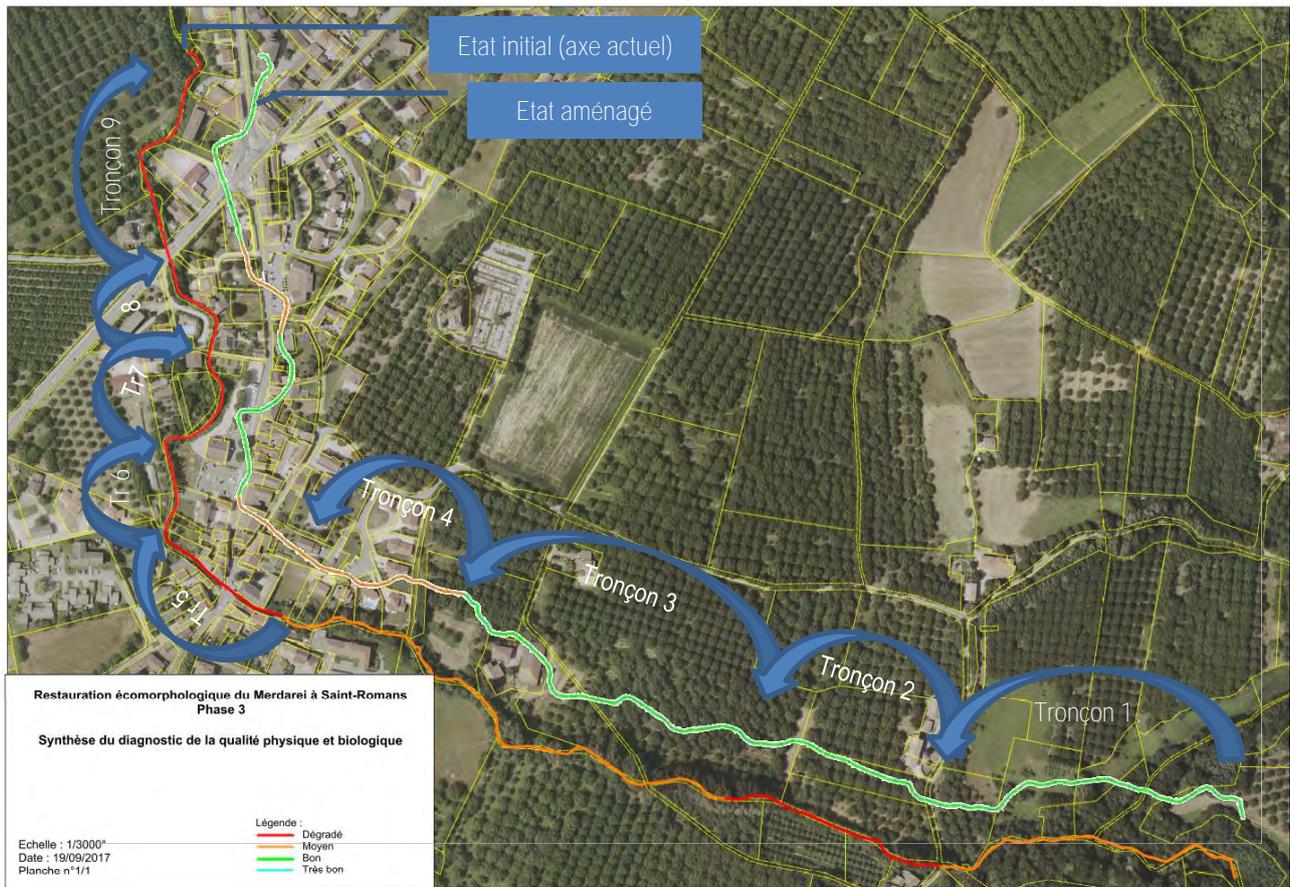
Figure 19 : Plan de l'état global de la qualité physique et biologique du Merderei, état initial → état aménagé

Le plan résultant est présenté en Annexe 8. Pour comparaison état initial et état aménagé, les plans sont reportés ci-dessous :

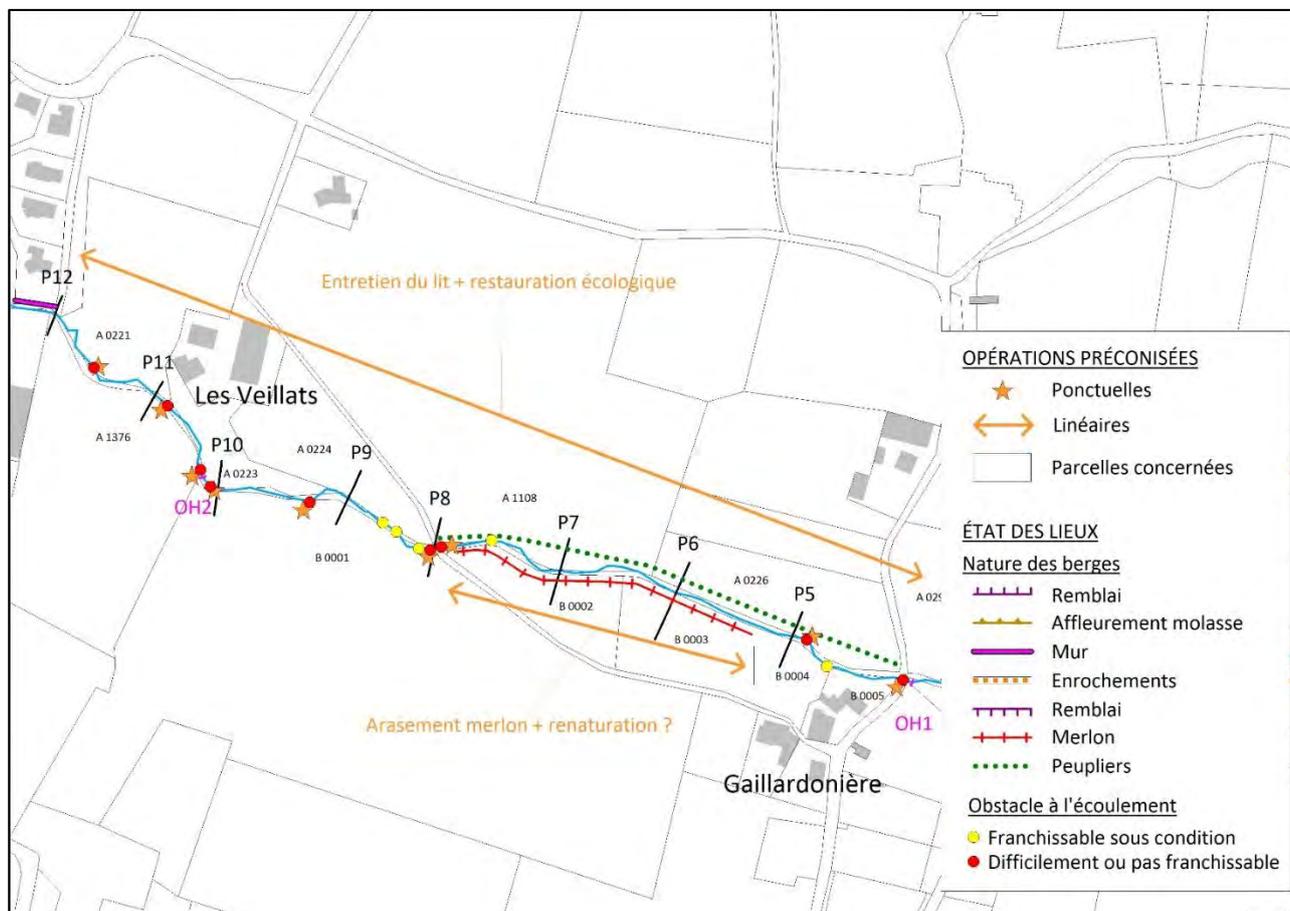
Figure 21 : Principes d'opérations préconisées de Gaillardonière aux Veillats

- ◆ E : Mise en place d'une dizaine de petits seuils rustiques pour lutter contre l'incision.

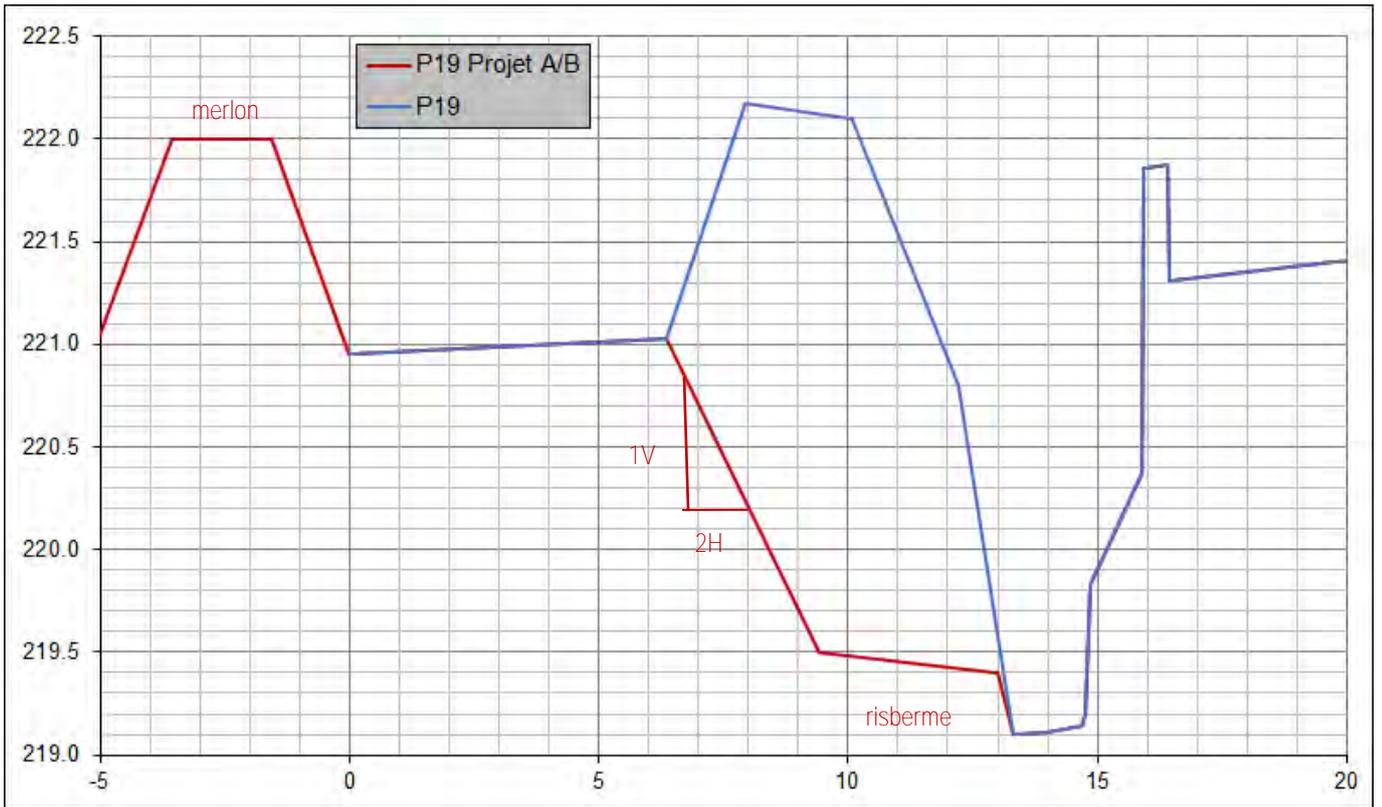
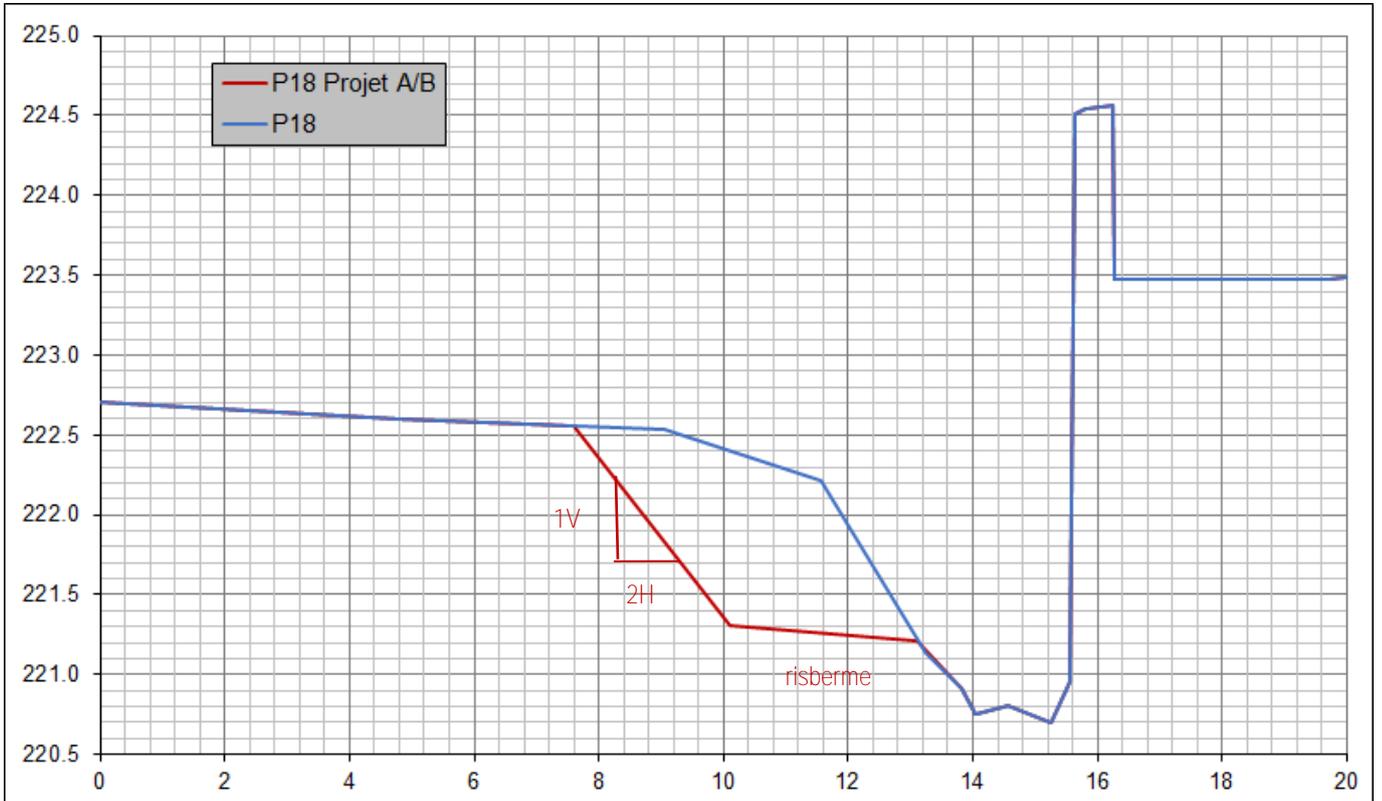
Figure 37 : Coupe de principe (prise sur le PT 19) :

- ↪ Rive gauche à l'amont de la passerelle (45 ml) et rive droite **sur l'ensemble du linéaire** (120 ml) : confortement des murs de soutènement là où ils sont dégradés (reprise en sous-œuvre des affouillements ; rejointoiement des pierres ; culées de la passerelle).

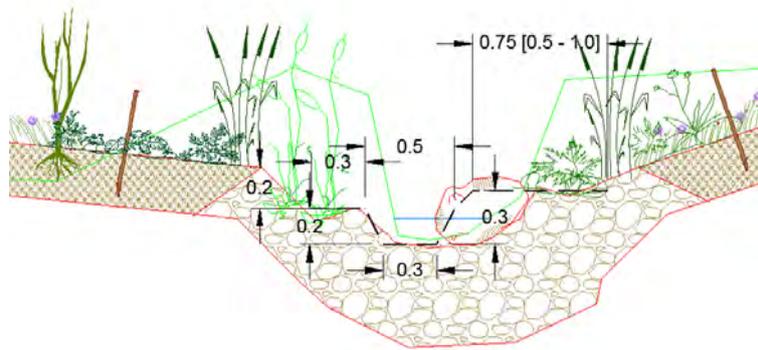
Figure 53 : Schématisation du lit d'étiage reméandré

- ◆ **Un lit d'étiage** emboîté avec un chenal de 20 cm de profond et de largeur 0.30 m (0.5-0.6 en gueule) puis de 1 à 1.5 m avec quelques éléments de diversification, notamment les souches issues des abattages ;
- ◆ Des berges retalutées à pentes douces entre un dévers assez faible (10%), voire modelé, qui permettra l'installation de quelques arbustes ainsi que des héliophytes et des berges talutées à 3H/1V ou 2H/1V dans les secteurs les plus raides.

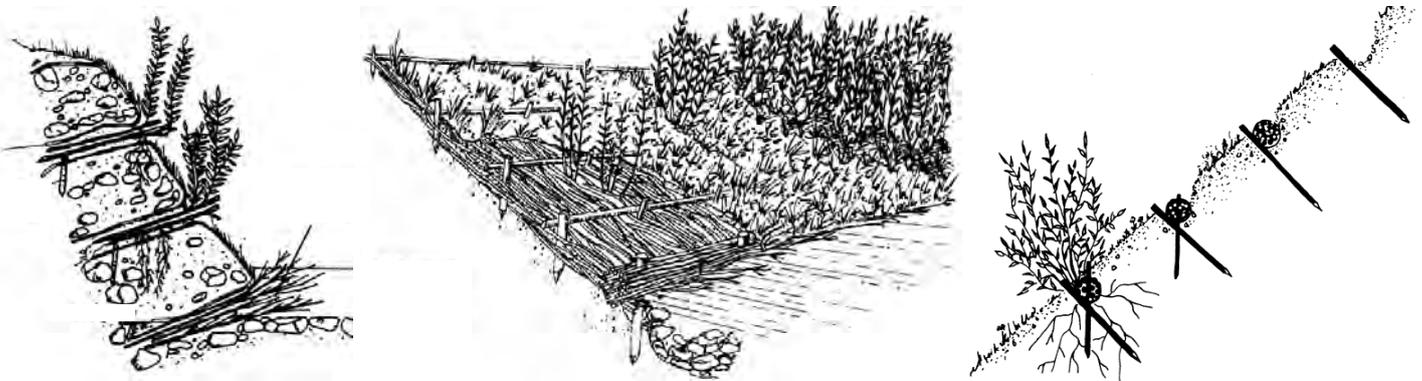
Figure 59 : Illustrations de techniques préconisées issues du génie-végétal (Source : OFEV)

On préférera des techniques souples basées sur la revégétalisation des berges et leur renforcement mécanique par matériaux biodégradables en attendant la repousse des végétaux. Les techniques telles que les lits de plants et de plançons fortement armés, les couches de branches à rejets, les fascines en talus, voir le treillage bois.

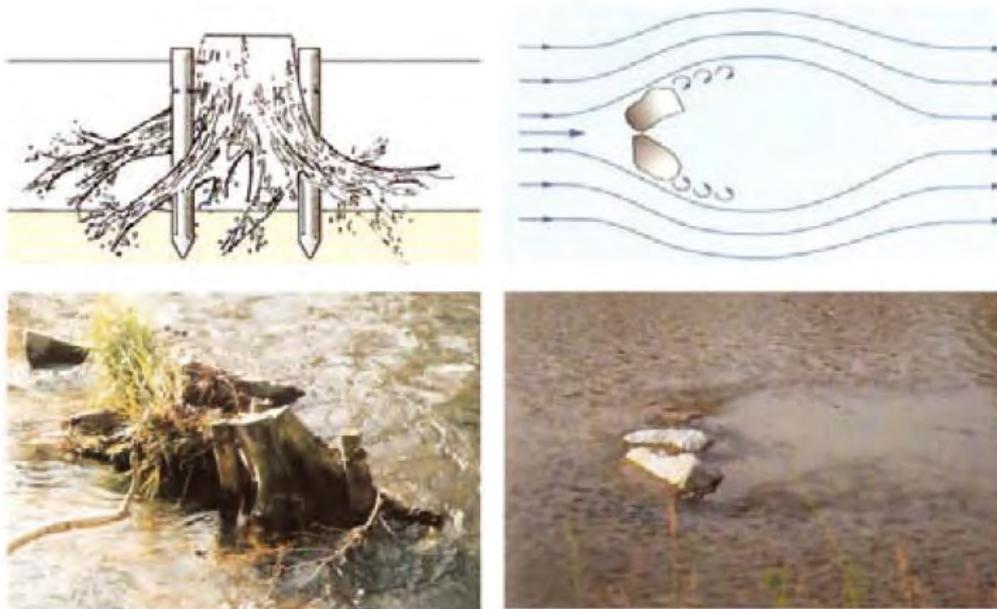
Figure 72 : Déposes de souches dans le lit (à gauche) et de blocs de diversification (à droite) afin de favoriser les turbulences dans l'écoulement (source : OFEV)

L'aménagement de blocs-abris permet de recréer des abris piscicoles dans les secteurs où ils font défaut. Ce sont de petits aménagements déposés dans le lit.
