**Restauration écomorphologique du Merdare à Saint-Romans
Phase 2**

**ANNEXE 7 : PLAN DE SYNTHÈSE DE LA QUALITÉ
PHYSIQUE ET BIOLOGIQUE DU MERDAREI A L'ÉTAT
ACTUEL**

MERDAREI à St Romans

Restauration écomorphologique

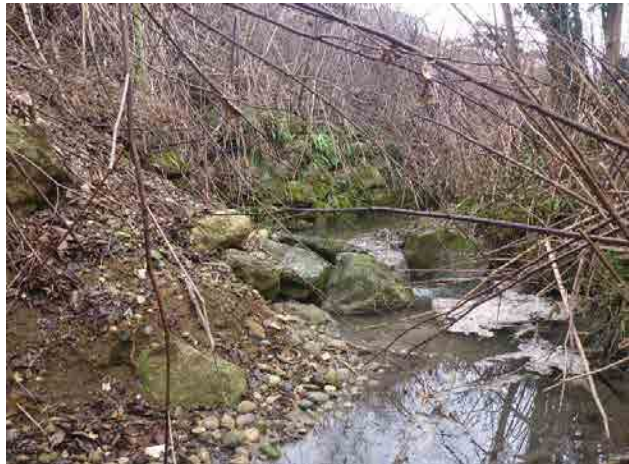
Cours d'eau : Le Merdarei
 Tronçon : Aval Saint Romans
 Coordonnées (Lambert 93)
 X : 882 934.2
 Y : 6 449 216.9

Enrochements + Radier bétonné

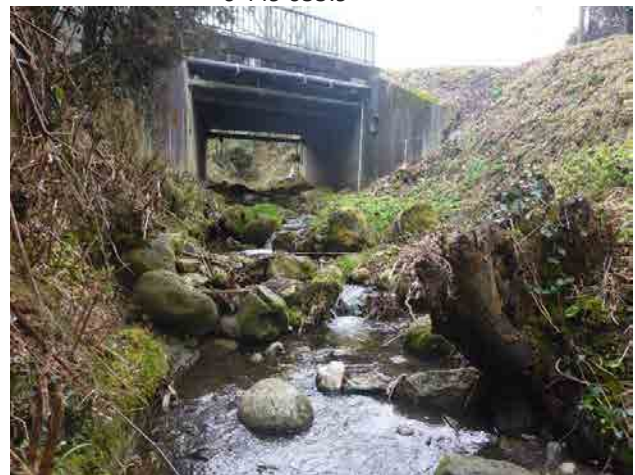
Remarque : Pont de la RD 1352 OH 7 (topo)

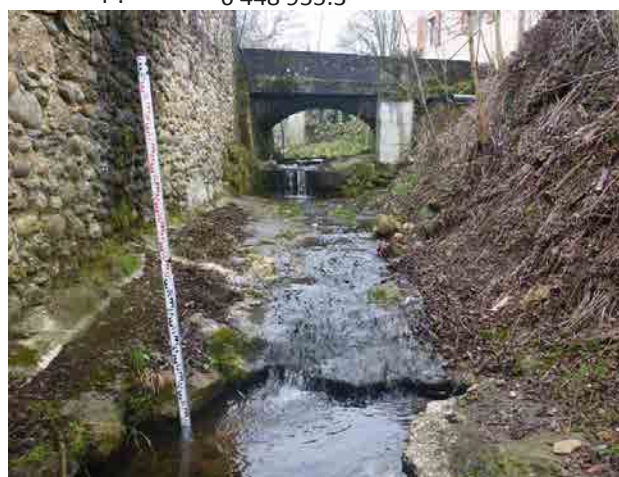
Remarque : Radier du pont Trouillet
 OH6 (topo)
 Point K (fiche action)

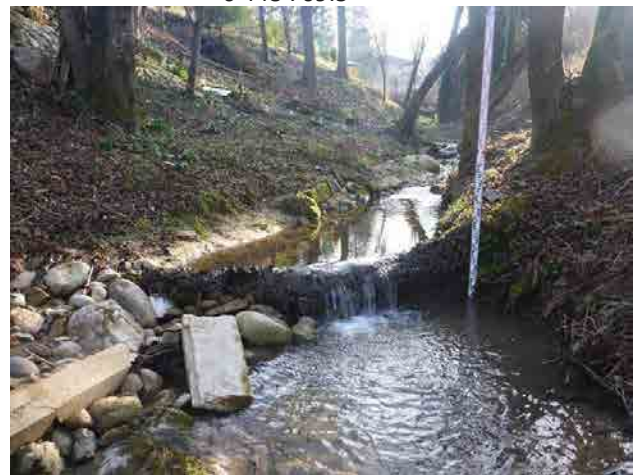
Remarque : Linéaire ponctué de plusieurs ouvrages transversaux notables.

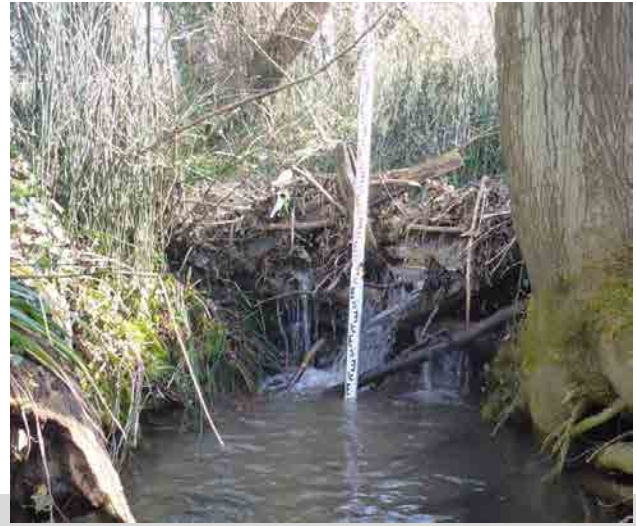
Remarque : Linéaire marqué par une forte densité de petits seuils.

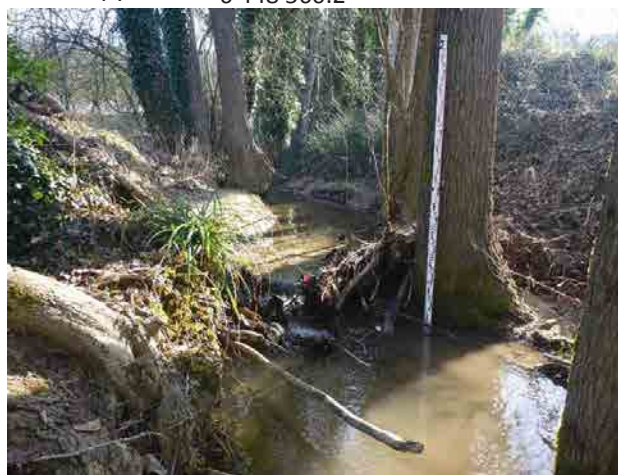
Remarque : Lineaire marque par une forte densité de petits seuils. Plusieurs petits seuils bois en amont franchissables.

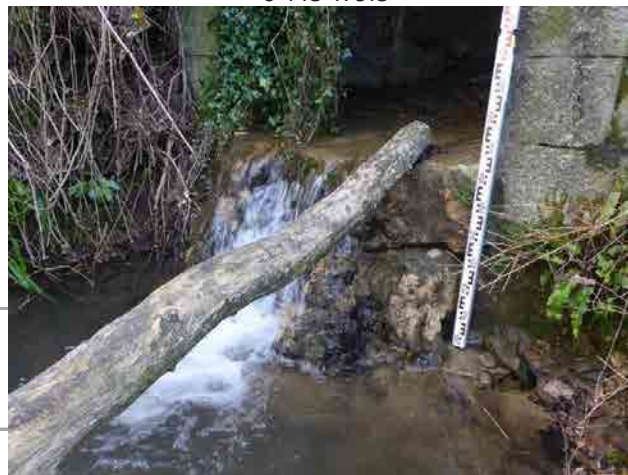
Remarque : OH1 (topo)
En amont : 3 petits seuils ou embâcles.

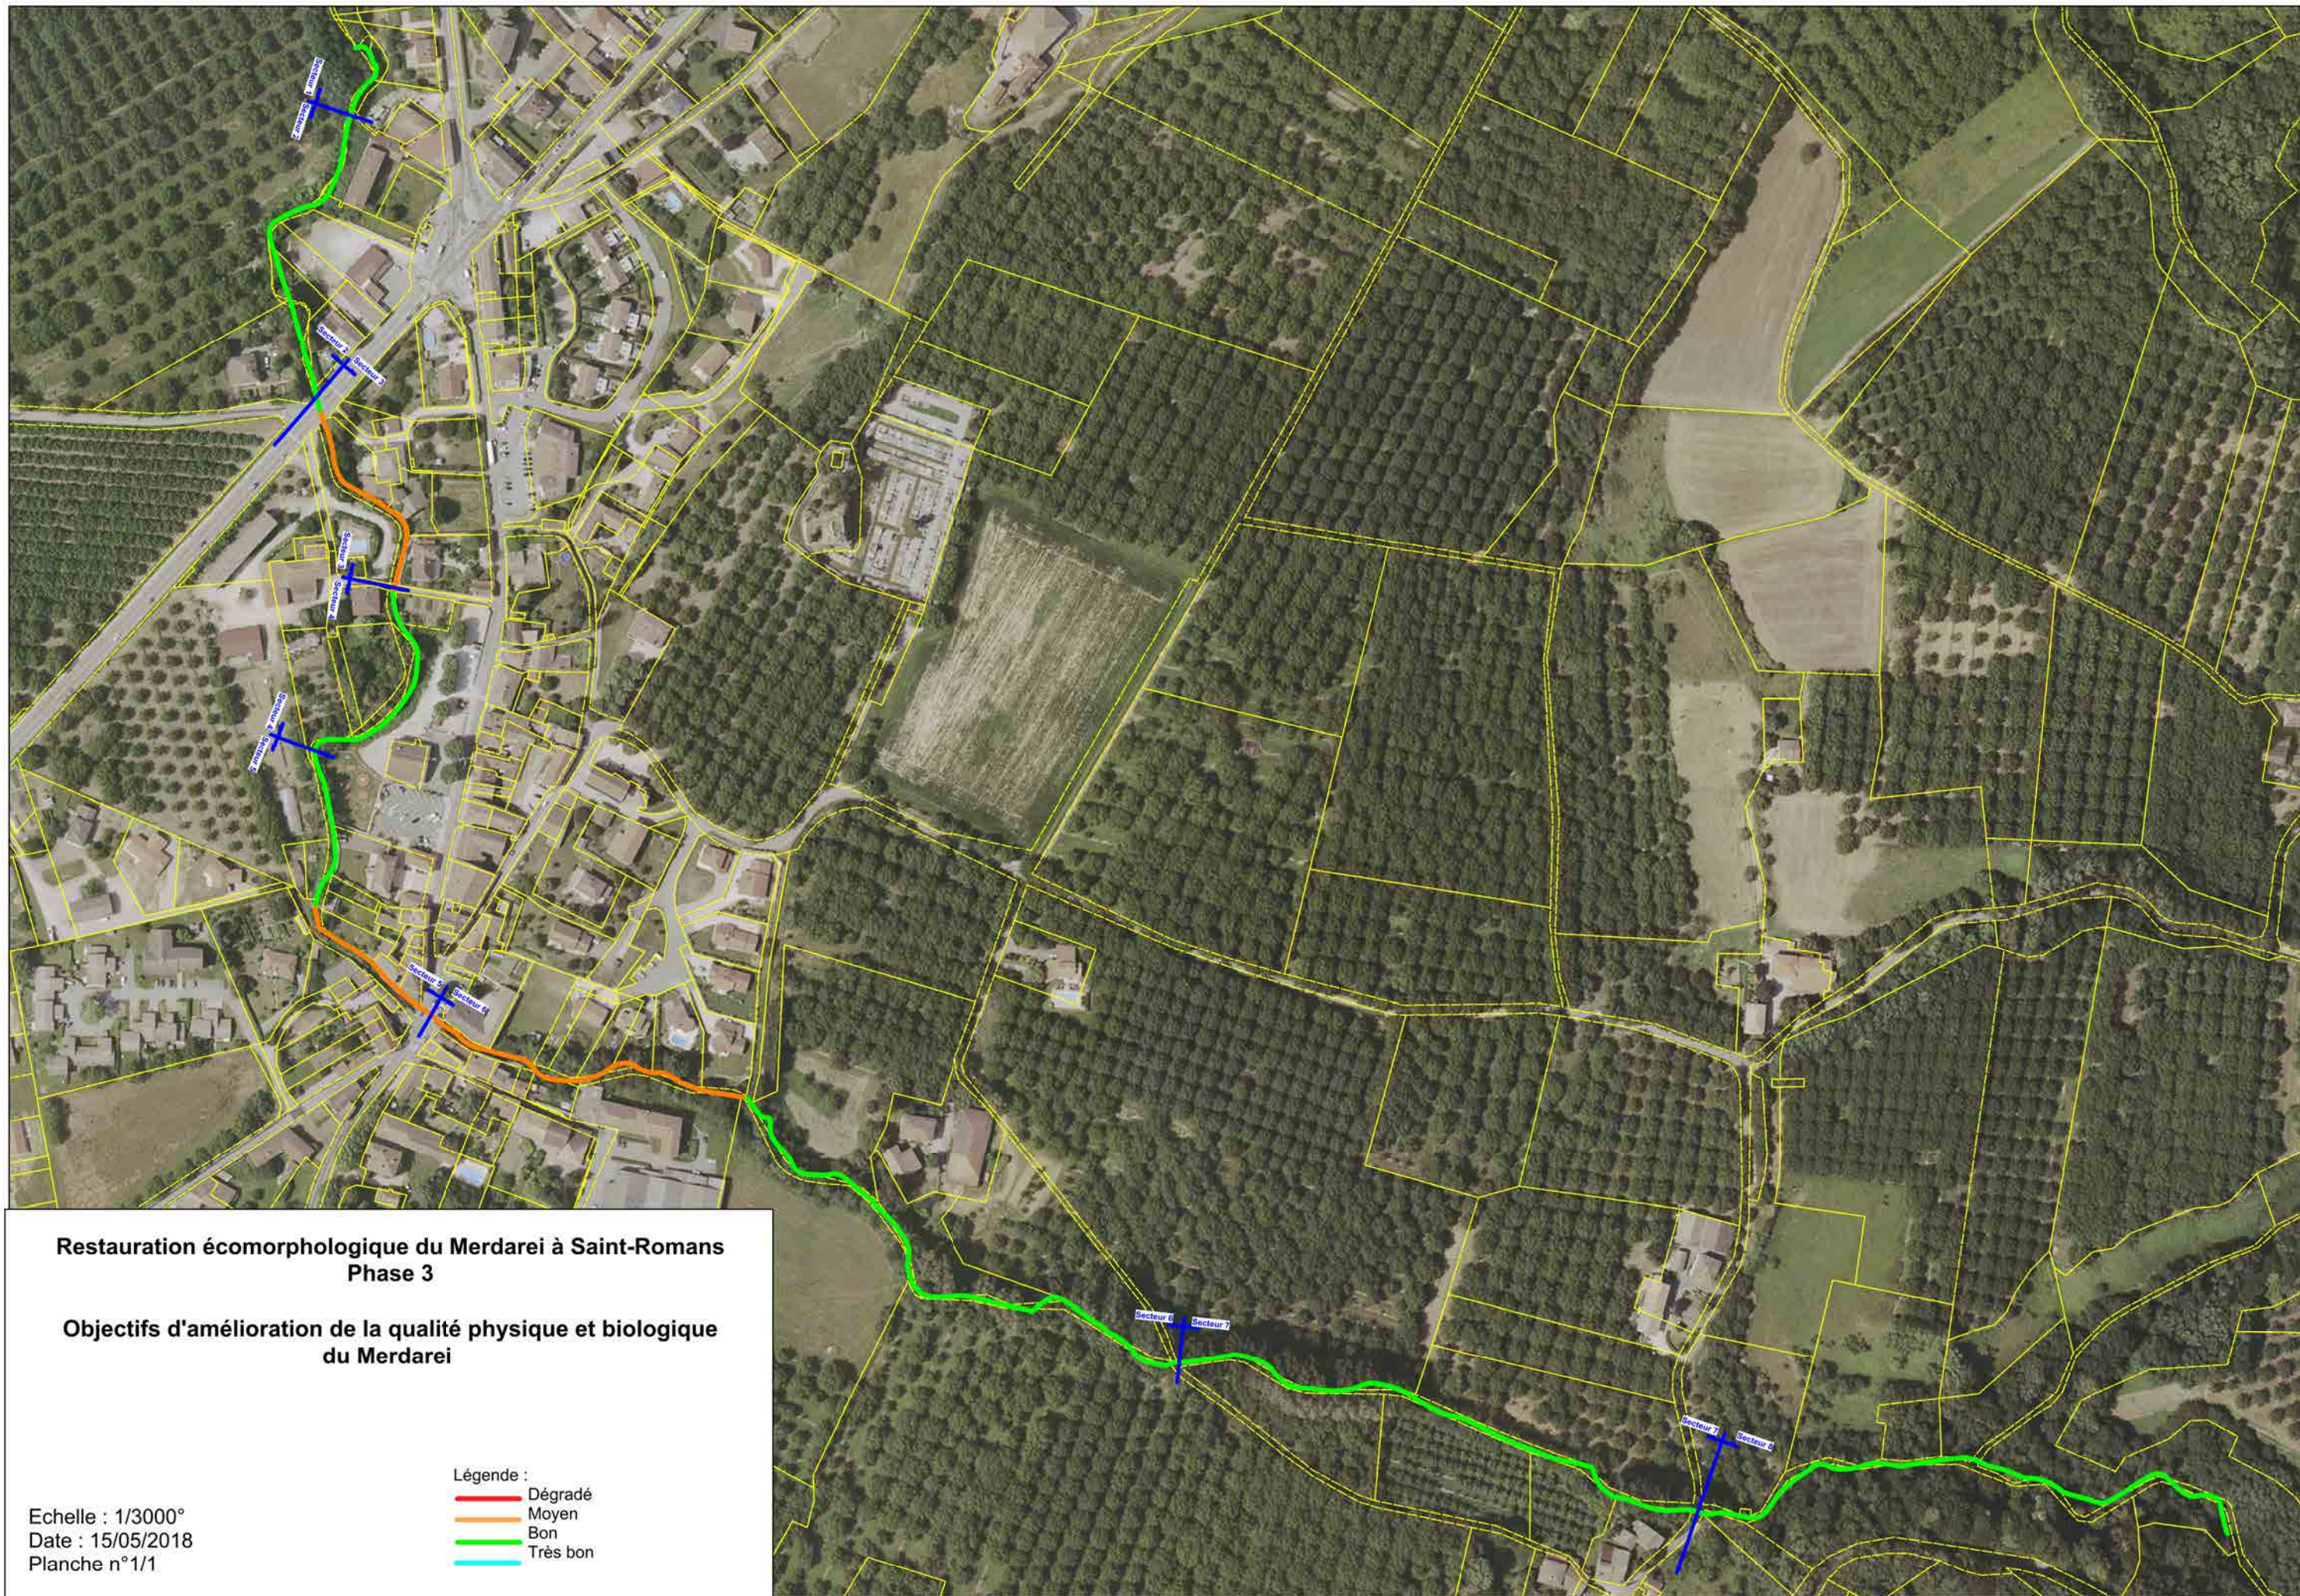
**Objectifs d'amélioration de la qualité physique et biologique
du Merdare**

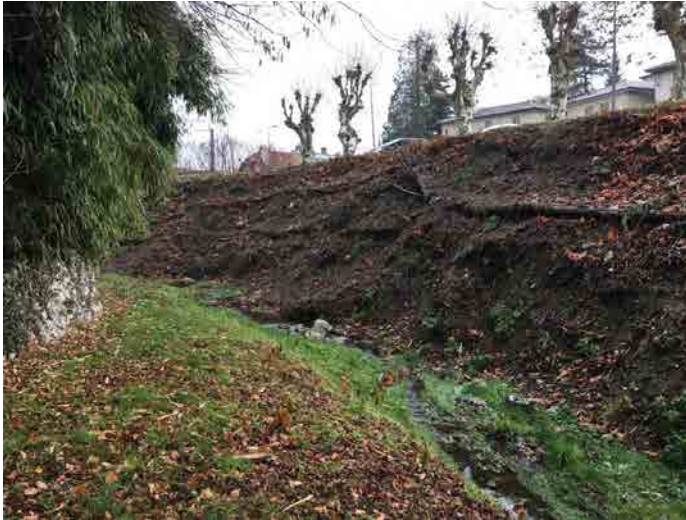
Traverses horizontales en bois placées uniquement pour permettre l'accessibilité au personnel chargé de tailler la renouée du japon tapissant la berge.

- **S4-1 et S4-2, réalisés en sommet de berge rive droite (parking de salle des fêtes) :**
 - o Ces sondages ont rencontré des remblais constitués de graves sablo-limoneuses de couleur brun/noir/beige et de débris divers (brique, carrelage, blocs D500) avec présence de racines, puis des déchets divers (verre, métal...) à partir de 2,0 m de profondeur.
 - o Le talus de berge est raide (pente de l'ordre de 40-45°) et non protégé (cf. photo ci-dessous).

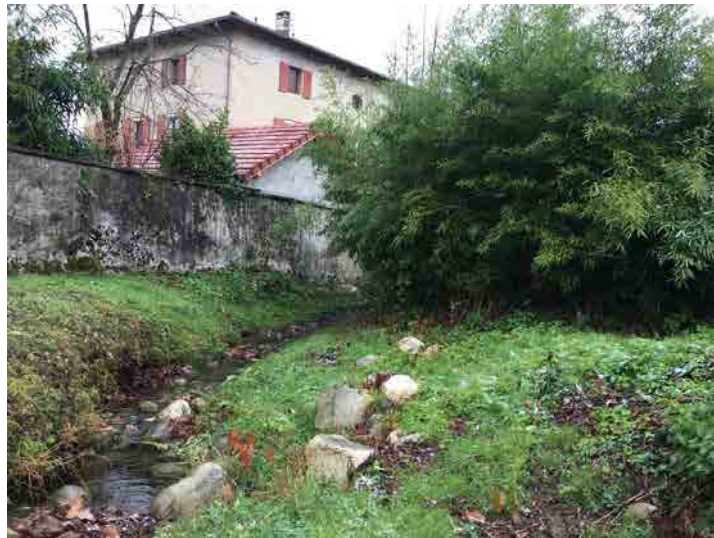
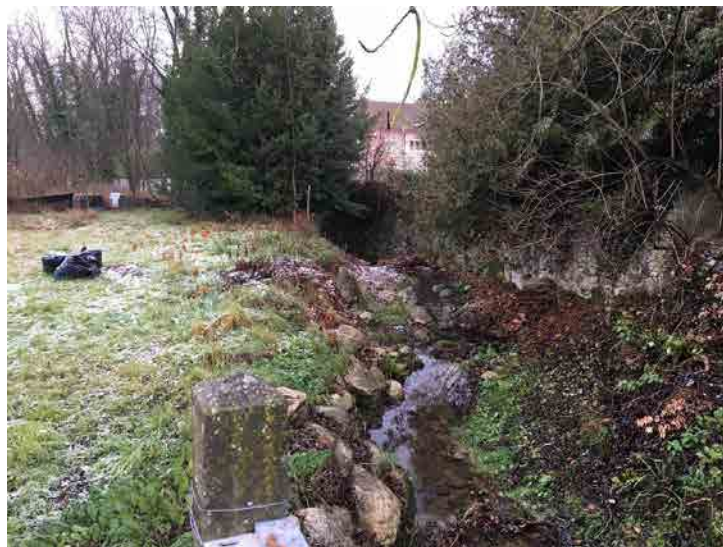
De nombreux blocs de diamètre >500mm sont visibles dans le ruisseau. Ils sont transportés lors de crues. Ils semblent provenir des protections de berge visibles localement.

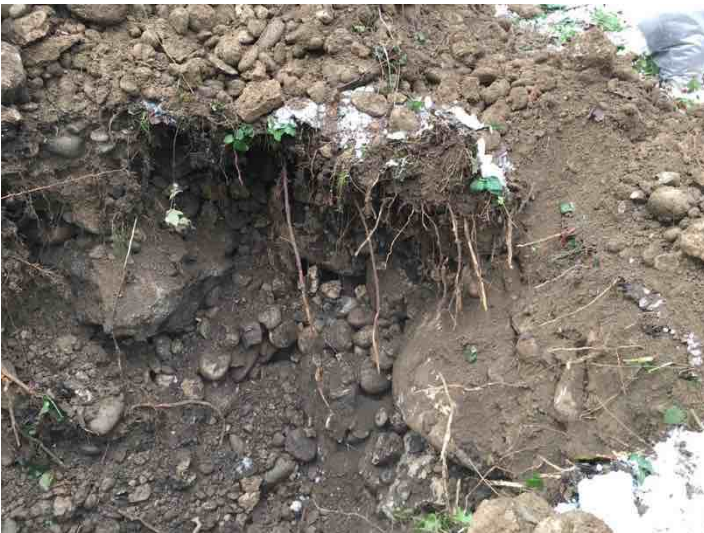
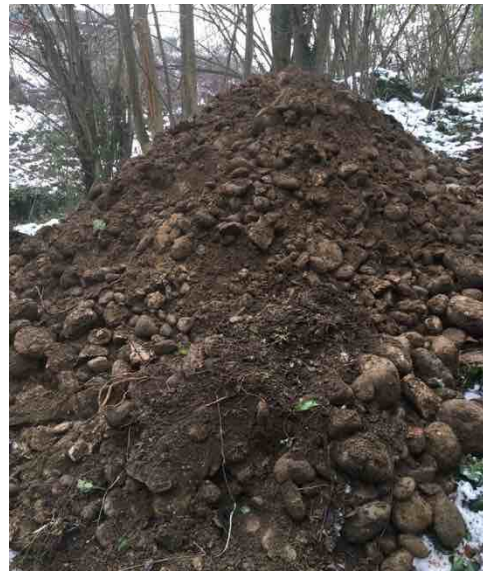
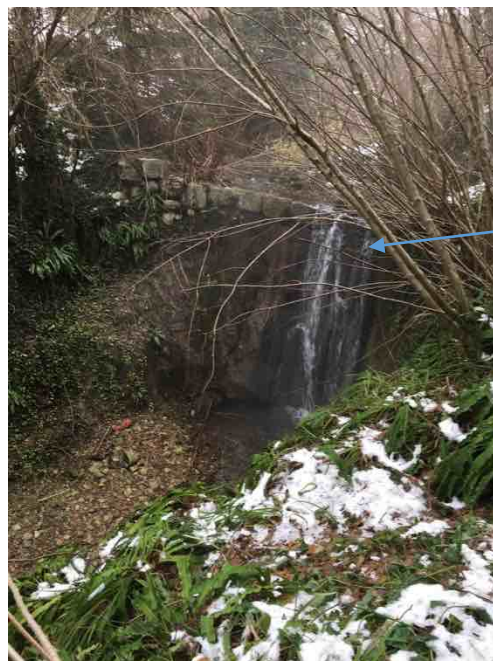
Profondeur (m)	Description des terrains
0,0	Limon brun + racines
0,3/0,35	Galets 50-150 assez propres (absence quasi de matrice) Très mauvaise tenue des parois
0,9/1,0	Graves calcaires dans une matrice limoneuse brune très humide Présence de gros blocs calcaires de diamètre 500 à 800 mm
1,5	Refus sur blocs Aucune venue d'eau

Seuil à l'aval

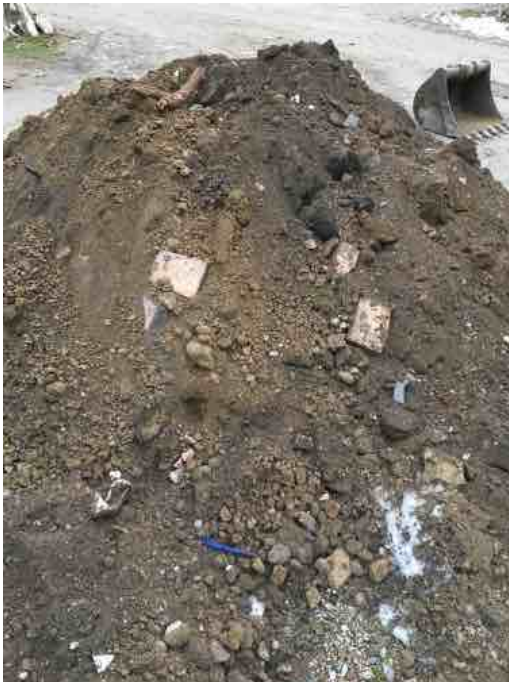
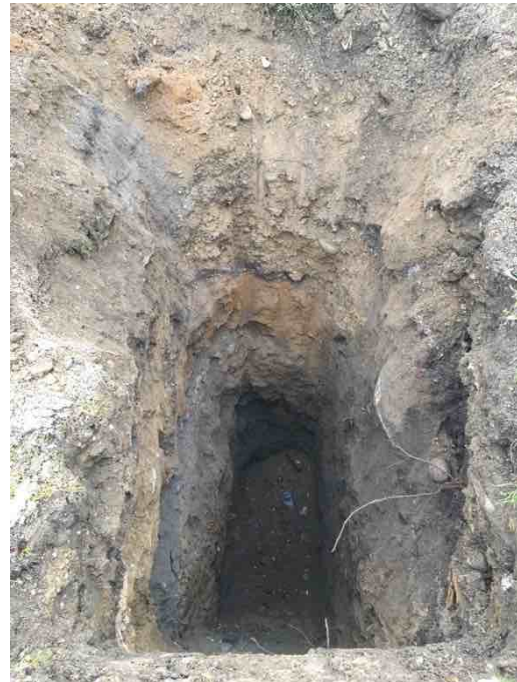
SONDAGE A LA PELLE MECANIQUE
S4-1 – sommet de berge rive droite

Profondeur (m)	Description des terrains
0,0	Graves sablo-limoneuses de couleur variable noir / brun / beige (environ 10 à 15% d'éléments de diamètre > 50mm) + débris de briques/carrelage (déblais de démolition) présence de blocs D500mm
2,0	Graves sablo-limoneuses de couleur noir / brun + débris de verre/métal (déchets)
2,8	Arrêt en limite de pelle Aucune venue d'eau

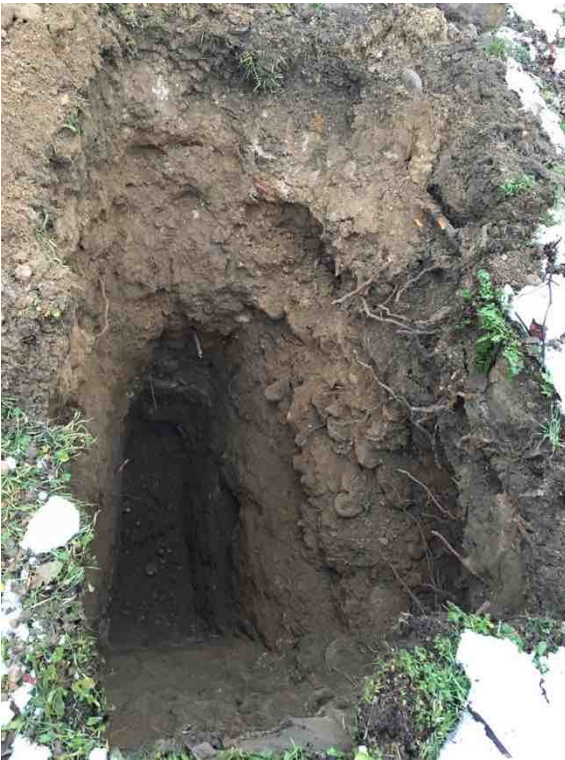
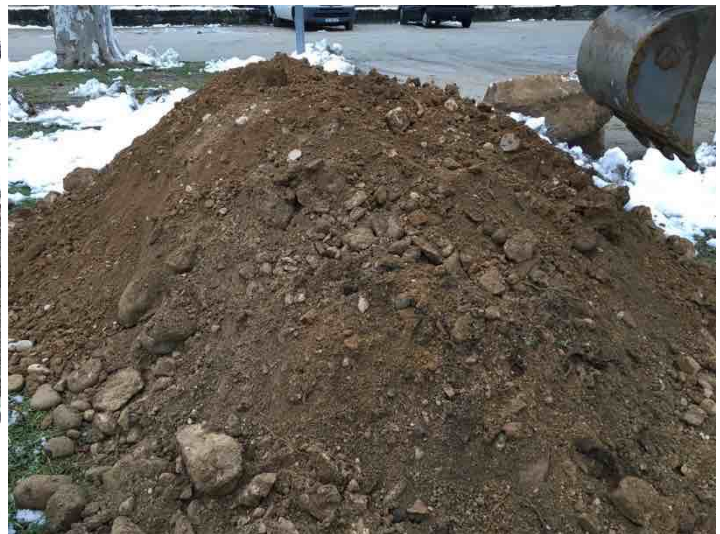
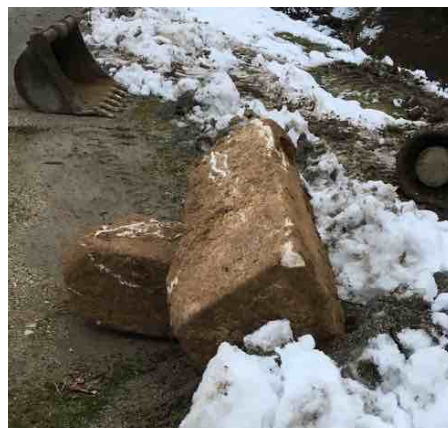
SONDAGE A LA PELLE MECANIQUE
S4-2 – sommet de berge rive droite

Profondeur (m)	Description des terrains
0,0	Graves sablo-limoneuses brunes environ 10 à 15% d'éléments de diamètre > 50mm et Dmax = 250 mm + débris de briques (déblais de démolition) présence de blocs D500 à 800mm (pierres taillées)
3,0	Arrêt en limite de pelle Aucune venue d'eau

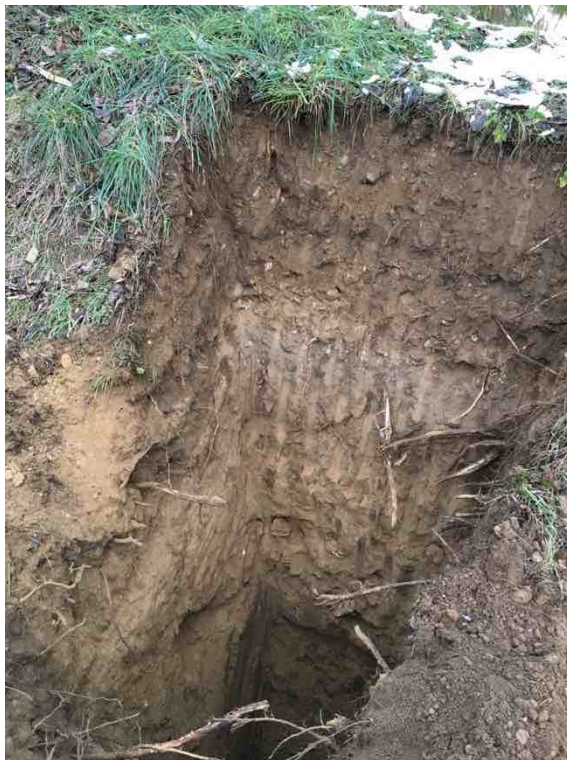
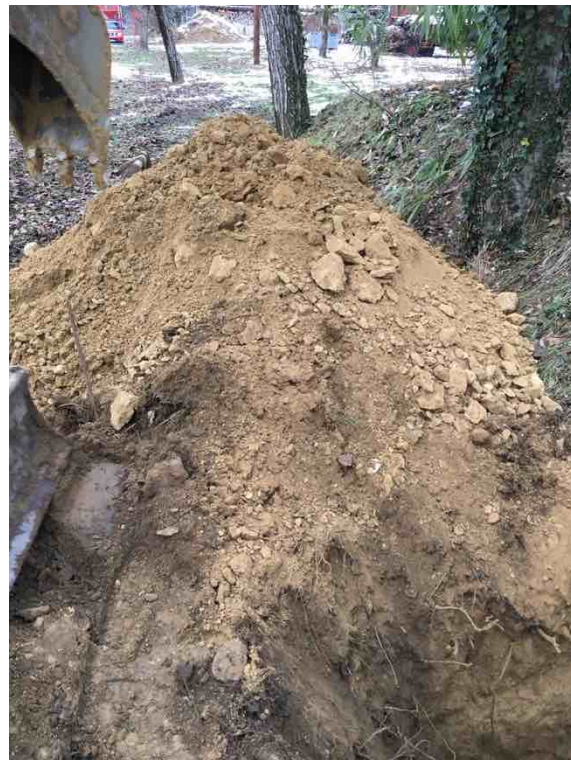
Profondeur (m)	Description des terrains
+0,90	Graves limoneuses brunes environ 10% d'éléments de diamètre > 50mm (merlon réalisé avec les déblais du site)
TN (0,0)	Limon brun foncé
0,5	Limon à sable fin brun-roux très compact, et sec, avec quelques graves
1,7	Limon sablonneux brun-roux à traces rouilles, très humide, à galets D100mm
2,6	Arrêt en limite de pelle Aucune venue d'eau

- **S5-1, sur la digue en remblais :**
 - o Sur 0,8m de hauteur : merlon en remblais issus des déblais de la plateforme du hangar situé à proximité : grave limoneuse brune
 - o de 0 à 0,5 m : limon brun foncé
 - o de 0,5 à 1,7 m : limon brun roux très compact et sec avec quelques graves
 - o de 1,7 à 2,6 m : limon sablonneux brun-roux très humide à galets

- o Au niveau du sommet de berge :
 - des limons brun roux très compacts et secs avec quelques graves de classe B5
 - des limons sablonneux brun-roux très humides à galets (à partir de 1,7m en S5-1) de classe A1

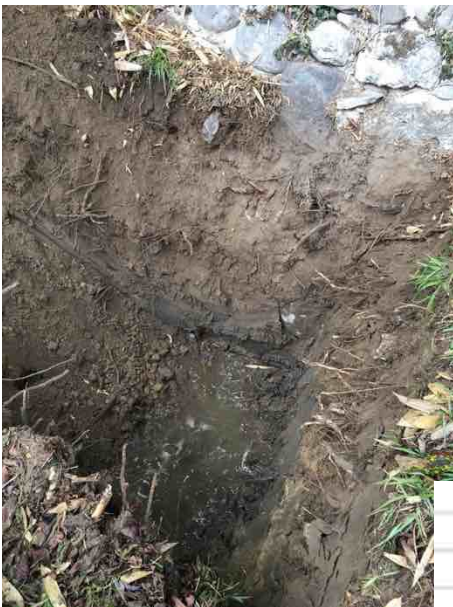
SONDAGE A LA PELLE MECANIQUE
S5-2 – berge et mur rive gauche

Profondeur (m)	Description des terrains
0,0	Limon brun foncé + racines
0,8	Sable limoneux gris + débris de brique/verre/porcelaine/plaque de ciment/buse béton (déblais de démolition)
1,4	Graves roulées à matrice sableuse peu limoneuse de couleur brune (alluvions) niveau d'eau à 1,4m
2,0	Arrêt en limite de pelle

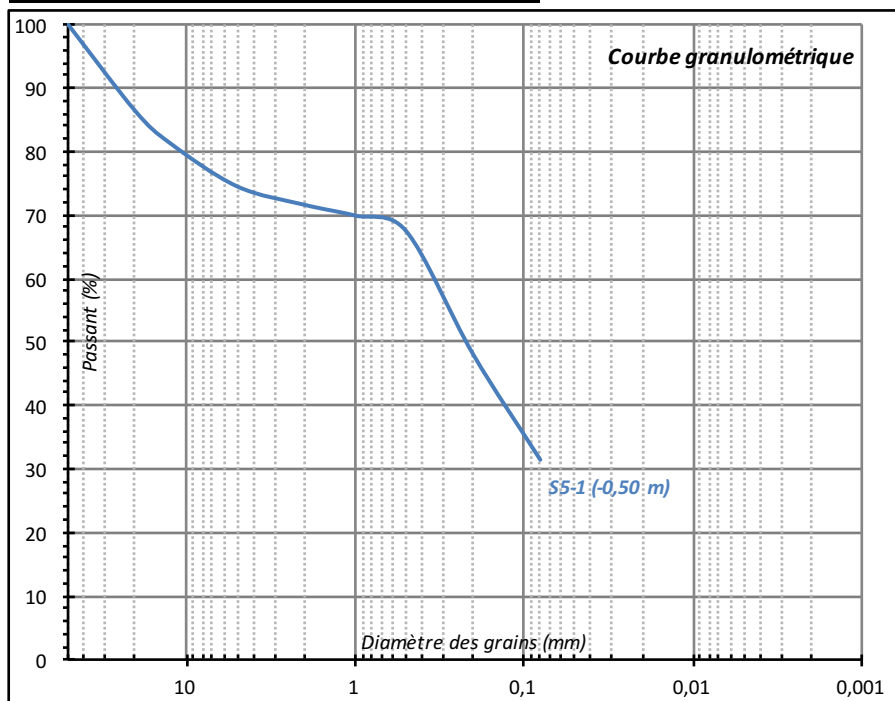
Analyse granulométrique (norme NF P 94-056) :

Ouverture tamis (mm)	50	20	12,5	5	2	1	0,5	0,2	0,08
Passant (%)	100,0	86,4	81,3	74,5	71,6	69,9	67,5	48,1	31,4

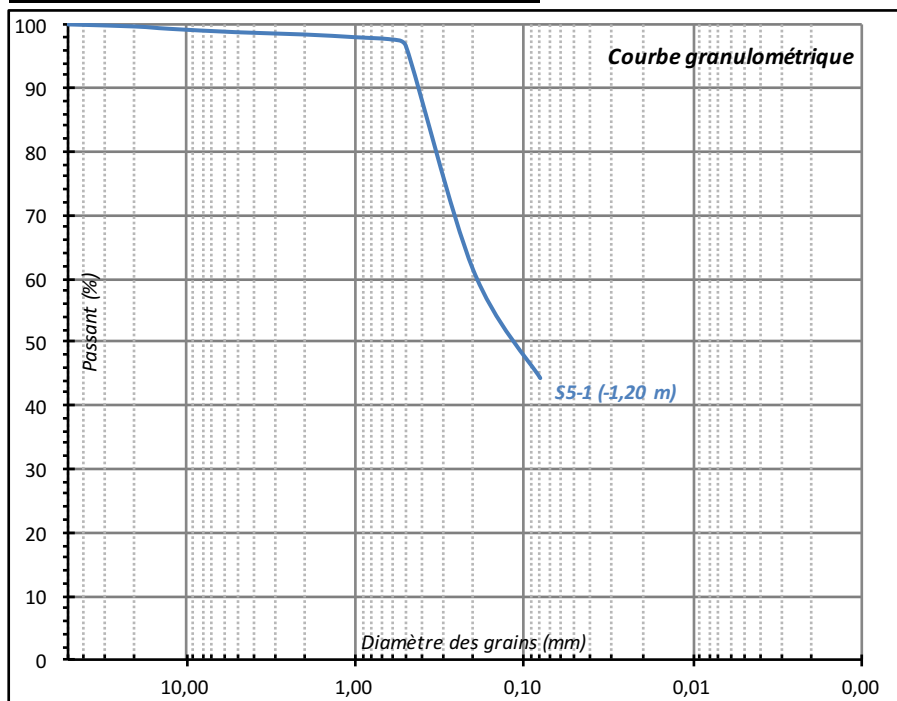
Analyse granulométrique (norme NF P 94-056) :

Ouverture tamis (mm)	50	20	12,5	5	2	1	0,5	0,2	0,08
Passant (%)	100,0	99,7	99,3	98,8	98,4	98,0	96,6	61,4	44,3

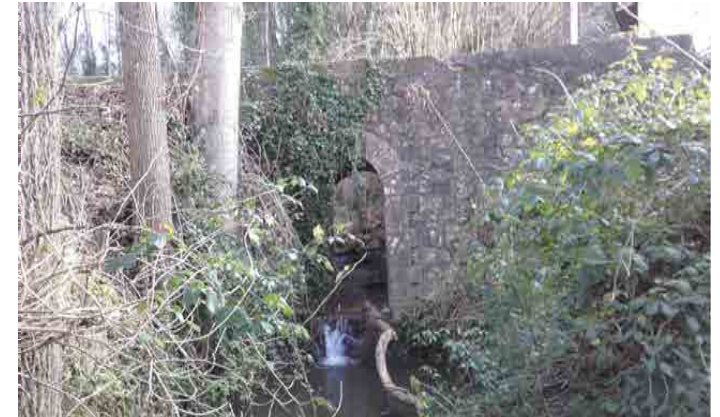
Altitudes Ouvrage	256.09	254.23	252.90	256.80	252.17	254.60	252.81	255.38	252.78	251.64	254.60	252.86	251.96	256.79	255.80	256.31
Distances cumulées	0.01	1.72	3.71	3.81	4.14	4.57	5.05	5.27	5.32	5.42	6.10	6.36	7.03	8.48		10.72
Divers le 04/01/2017	<i>longueur de l'ouvrage : 4,80m</i>

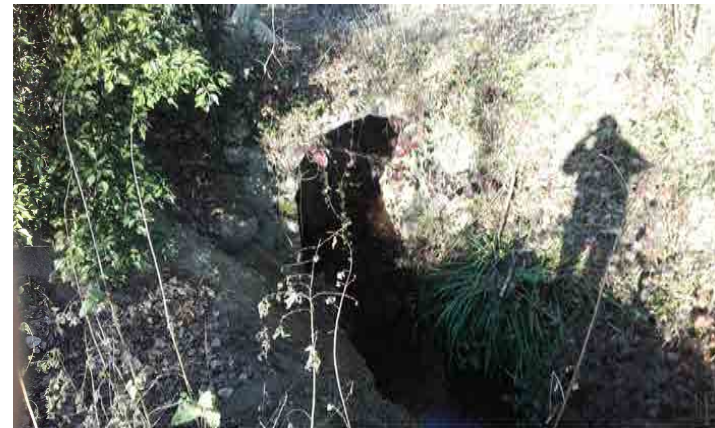
Altitudes Ouvrage	239.99	237.99	238.82	237.83	237.82	237.81	239.68	237.84	238.82	237.96	238.69	239.85
Distances cumulées	-0.00	1.00	1.26	1.36	1.76	2.18	2.58	2.83				3.80
Divers le 04/01/2017	longueur de l'ouvrage : 4.50m

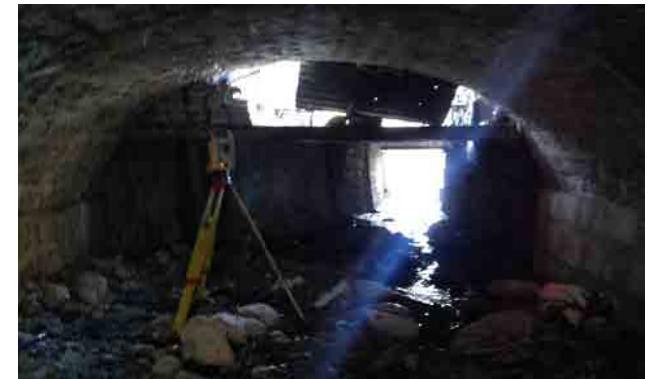
Altitudes Ouvrage	229.39	226.20	225.51	226.76		227.45	225.19	227.59	224.82		227.41	224.70	224.88	226.77	226.22	225.02	229.35
Distances cumulées	-0.00	0.33	0.59			1.75	2.37	2.69	3.21		4.13	4.24	4.75	5.17	5.44	5.78	
Divers le 05/01/2017	longueur de l'ouvrage : 14.90m

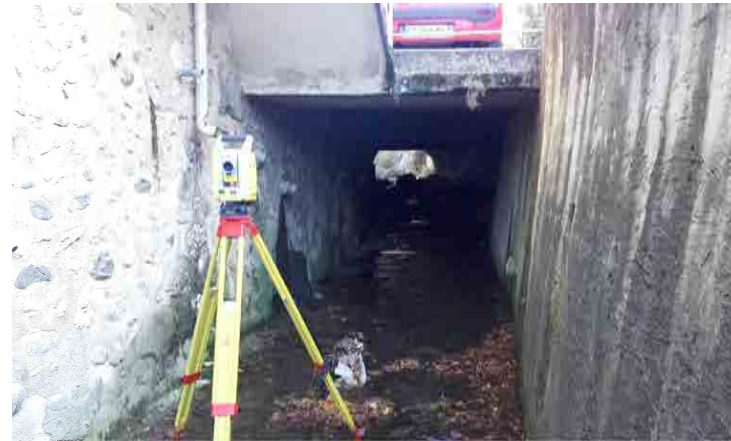
Altitudes Ouvrage	227.03 224.27	224.28	224.25	224.14	224.28
Distances cumulées	-0.00		0.96	1.55	2.36
Divers le 05/01/2017

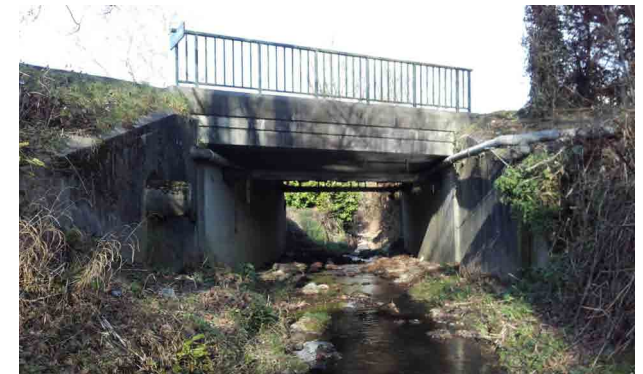
Altitudes Ouvrage	214.39	214.30	211.54	211.19	210.91	210.88	210.77	210.90	211.05	211.16	214.20	214.60
Distances cumulées	-0.00	0.51	1.49	1.96	3.06	4.13	4.44	4.68	5.44	6.08		
Divers le 05/01/2017	<i>longueur de l'ouvrage : 12.70m</i>

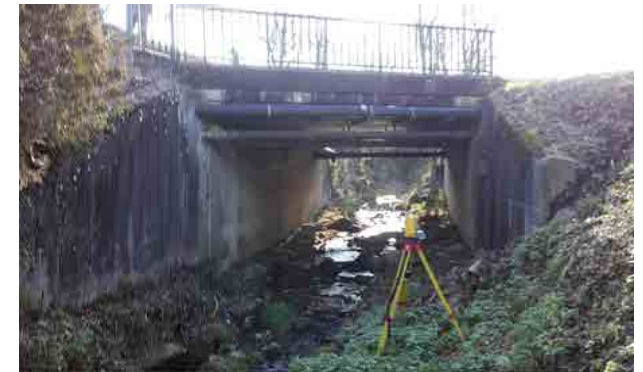
Altitudes Ouvrage	214.55	214.28 210.89		210.79	210.56	210.44	210.45	210.47	210.73 214.21	214.28
Distances cumulées	0.06	0.58		1.98	2.68	3.02	3.74	4.67	5.67	6.12
Divers le 05/01/2017	<i>longueur de l'ouvrage : 12.70m</i>
