Comité de suivi ROCKWOOL SELM

1^{er} Décembre 2023

Thématique bruit

PLAINTES BRUIT – ANALYSE ET PLAN D’ACTIONS

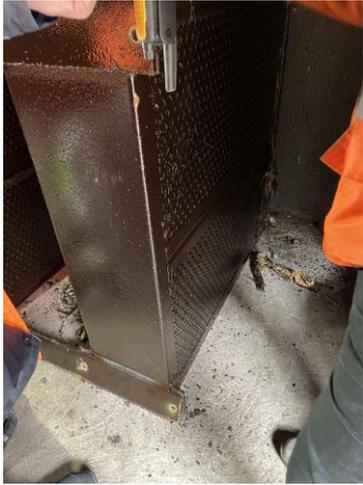
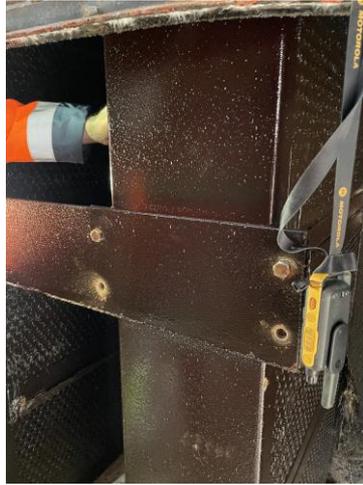
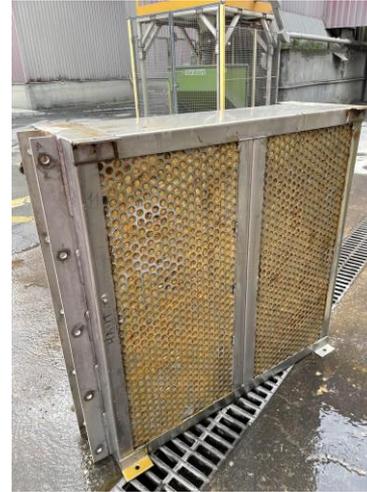
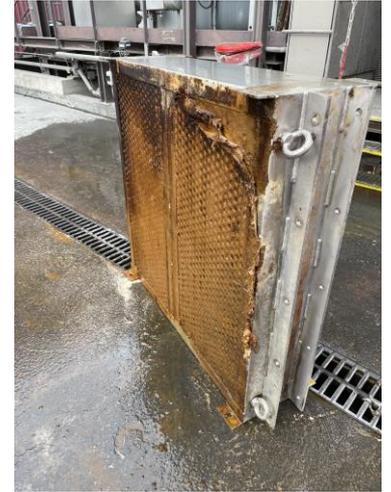
Nettoyage silencieux

- ❑ Mars 2023 : Démontage des silencieux pour nettoyage

Avant

Après

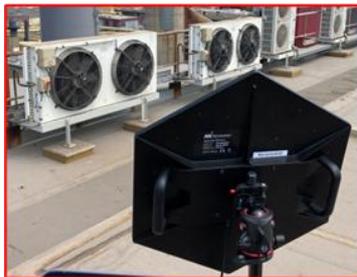
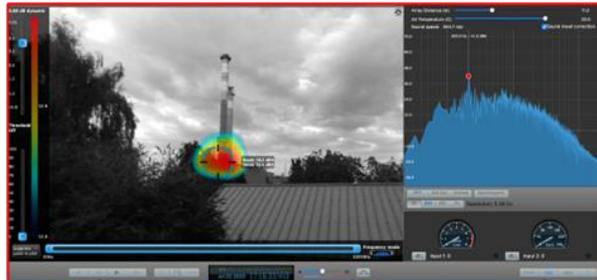
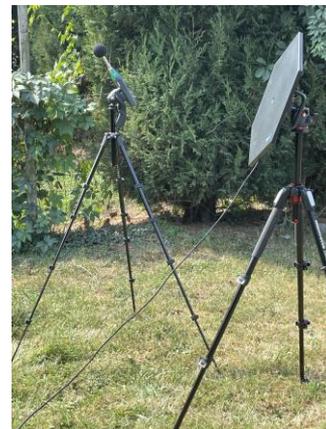
Caméra acoustique

- Etude réalisée chez 2 riverains et sur site

- 2 points non-conformes en limite de site : côtés Quai maintenance et Charging

→ Actions préconisées :

- Calfeutrage conduits amont chamber pour réduire

le bruit des vibrations

- Ajout écran acoustique bloc clim toiture L1

- Ajout écran acoustique TAR C7

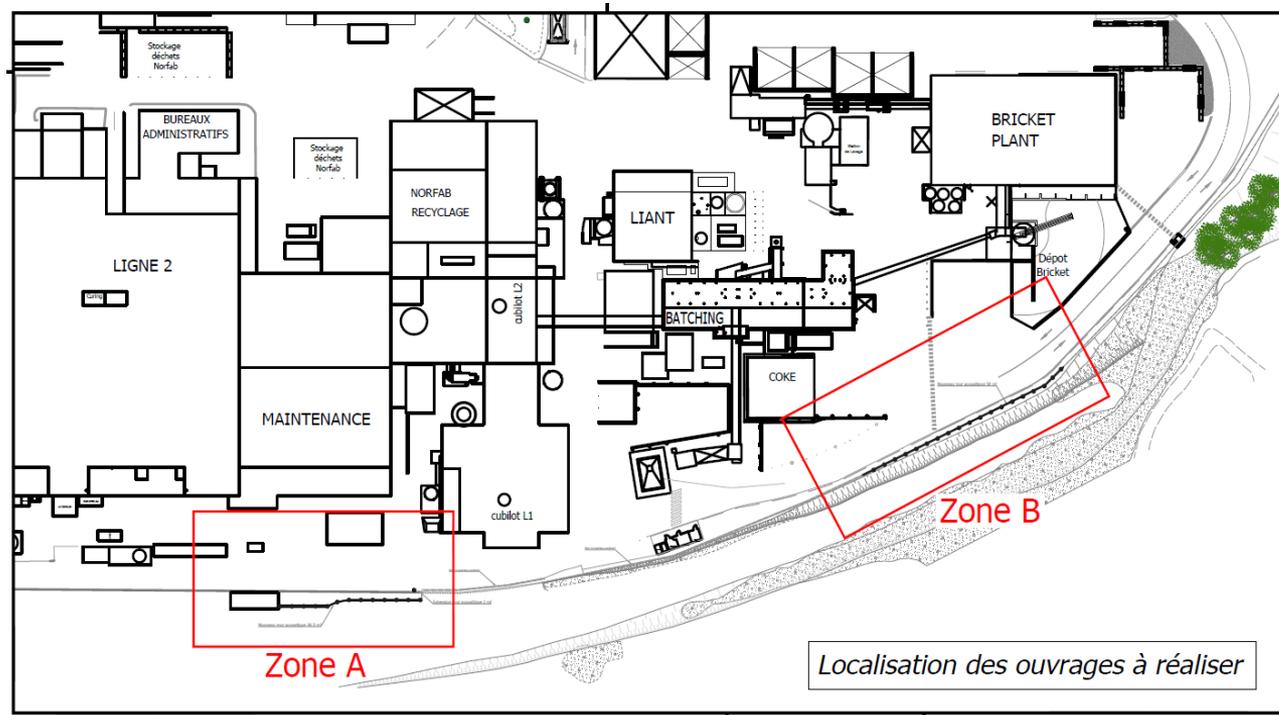
Actions en cours / Mur acoustique

□ Zone A : 37m long

□ Zone B : 51m long

- ❑ *Allongement du mur anti-bruit de chaque côté de l'existant : début des travaux S48 / Fin en S02, coût : ~380 k€*

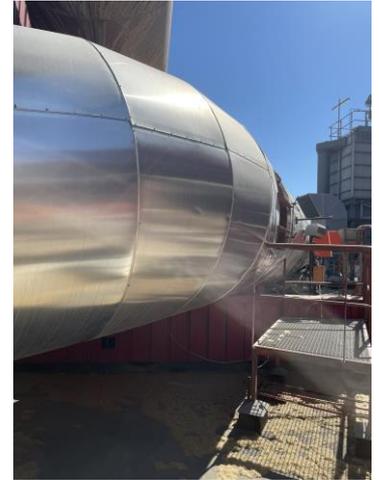
Actions en cours

- ❑ Calfeutrage conduits amont chamber : action réalisée, coût ~25 k€
- ❑ Ajout écran acoustique bloc clim toiture L1 : travaux prévus en décembre, coût ~10 k€
- ❑ Ajout écran acoustique TAR C7 : travaux prévus en décembre, coût ~80 k€

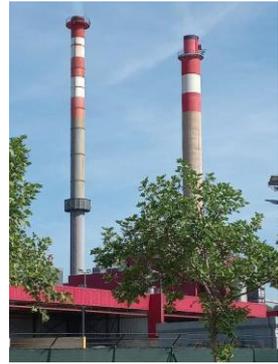
Etude en cours: remplacement conduit de cheminée L2

Proposition d'augmenter le diamètre du conduit L2 pour diminuer vitesse d'éjection et donc niveau de bruit sortie cheminée

→ objectif : se rapprocher de la configuration cheminée L1

- Démontage du conduit actuel et d'un ancien conduit non utilisé
- Remplacement par 1 seul conduit de plus gros diamètre (environ 4m2)
- Changement point de connexion du conduit (au-dessus du point actuel) pour avoir un diamètre conduit identique sur tout le conduit
- Mise en place de silencieux en pied de cheminée (idem L1) – maintenance simplifiée
