ANNEXE 2

Problématique engendrée par la création d'un terrier de Castor d'Europe (*castor fiber*) au sein de la digue de l'étang Picuze (Dompierre-sur-Besbre, Allier)

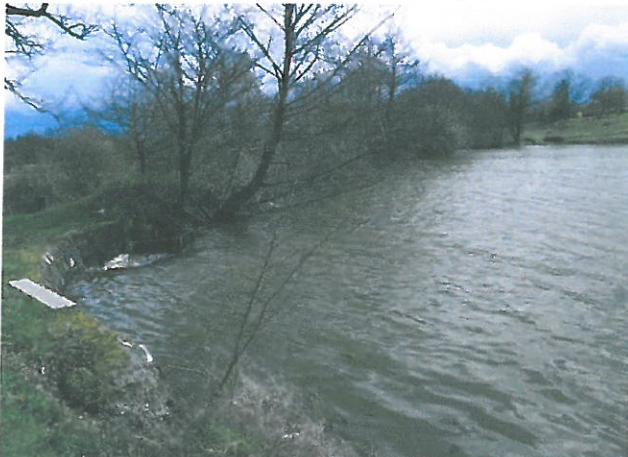
Fig. 5 : vue sur le déversoir de l'étang Picuze, CEN Allier – 12/04/2013

- une 1^e problématique d'encombrement du déversoir par des bois morts, encombrement pouvant engendrer une montée anormale du niveau d'eau, selon la variation du débit d'entrée d'eau, en amont ;
- une 2^e problématique, plus récente, de fragilisation de la digue du fait de la construction d'un terrier au son sein.

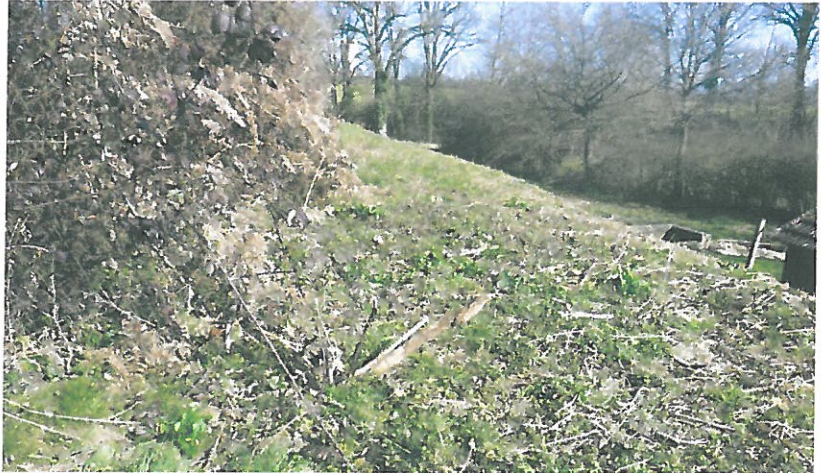
Fig. 10 : vue sur la cheminée du terrier de Castor d'Europe, digue de l'étang Picuze, CEN Allier – 12/03/2015

Par observation visuelle, il semble que la cheminée soit profonde d'au moins 60 cm.

La chambre semble se située plus vers l'intérieur de la digue, en direction de la maison.

Des maisons d'habitations étant présentes en contrebas immédiat de cette digue, il est sollicité de soustraire rapidement ce risque, par une destruction du terrier et la mise en place d'une protection de l'ensemble de la digue.
