Travaux de curage du Lac de Praz à Courchevel

**Note de
contexte**

Diagnostic de la qualité de l'eau et des sédiments du Lac de Praz à Courchevel

rapport d'analyse

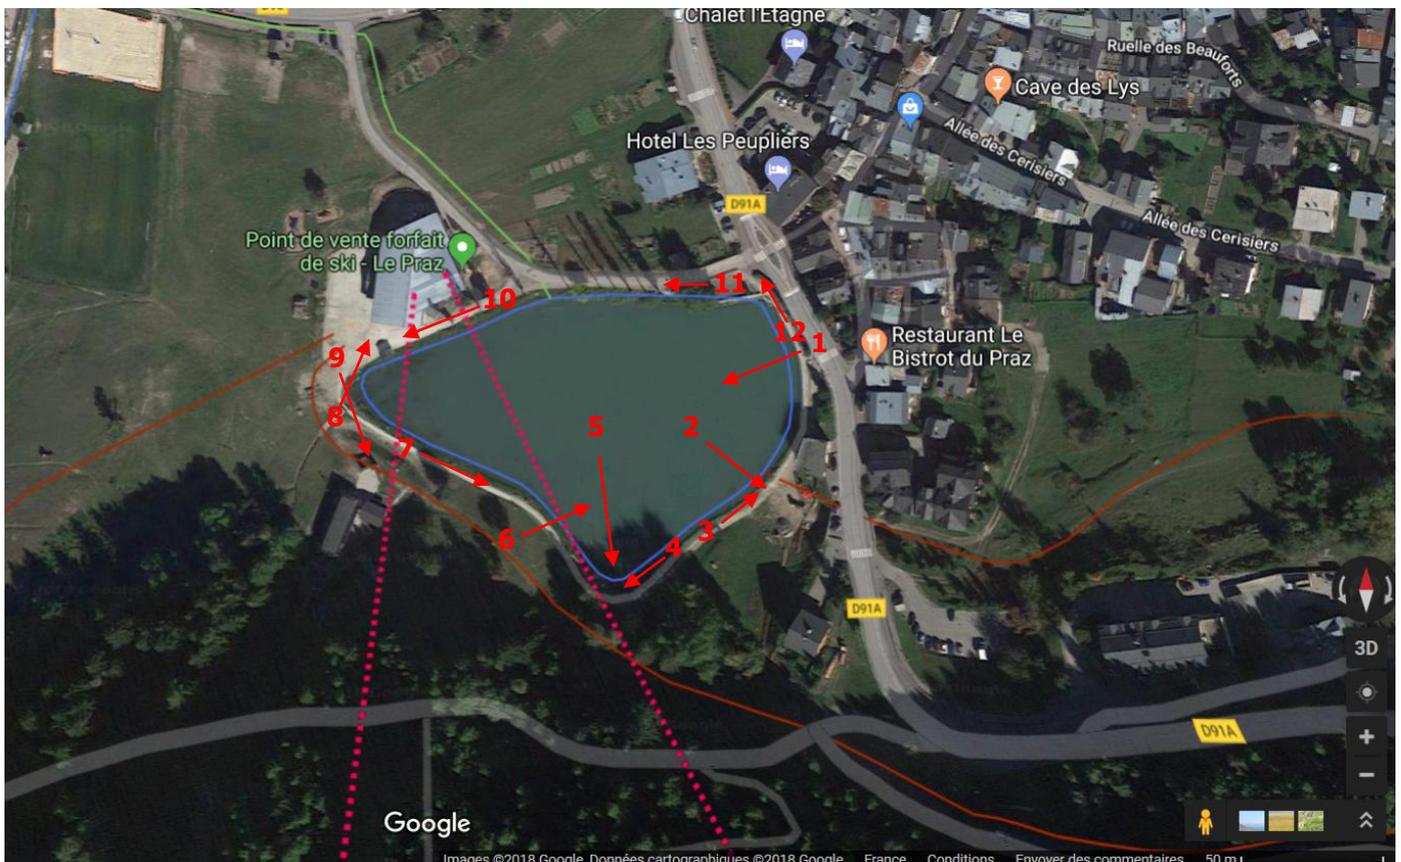
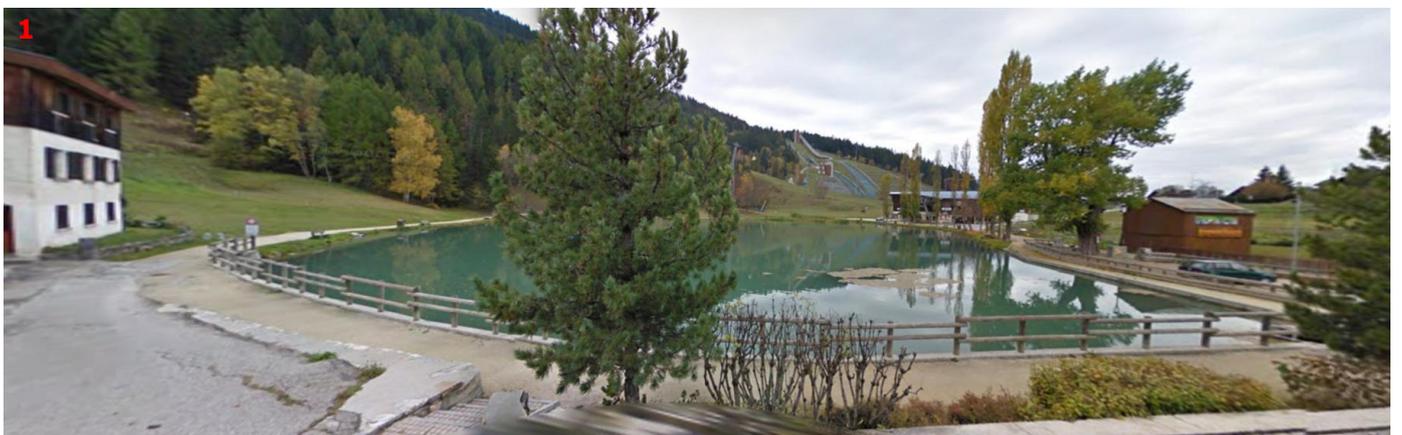
Les photographies en pages suivantes illustrent le caractère artificiel et anthropisé du lac et de ses abords. L'illustration ci-dessous localise les différents points de vues proposés.

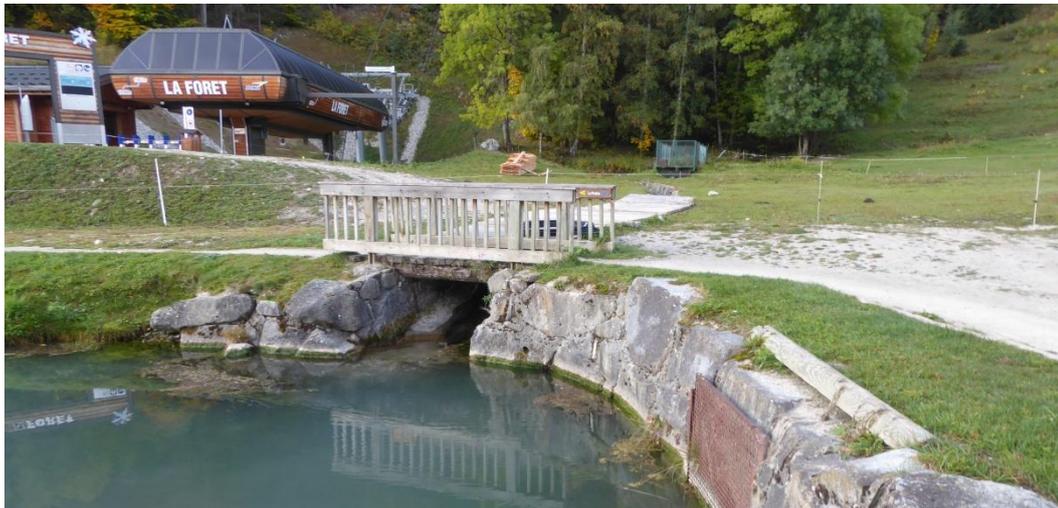
L'alimentation principale provient de l'afférent situé à l'Ouest. Il s'agit d'un petit ruisseau provenant des versants boisés. Une passerelle enjambe ce ruisseau au niveau de sa confluence dans le plan d'eau.

Figure 1 : Afférence principale située à l'Ouest du lac

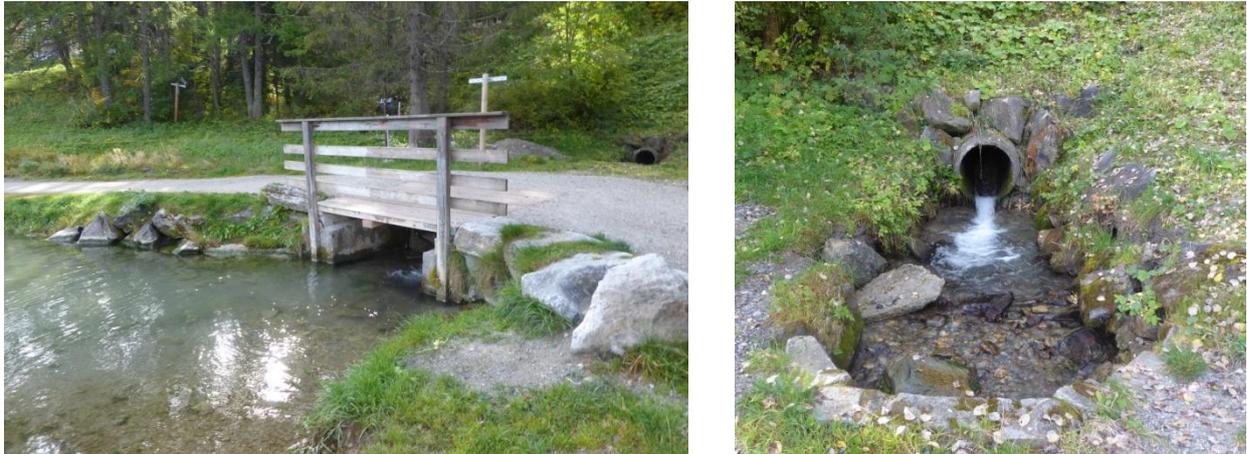
Une alimentation secondaire est présente sur la rive Sud du plan d'eau. Cette dernière provient d'une buse située juste en amont de la confluence. Son origine est inconnue.

Figure 2 : Afférence secondaire située au Sud du lac

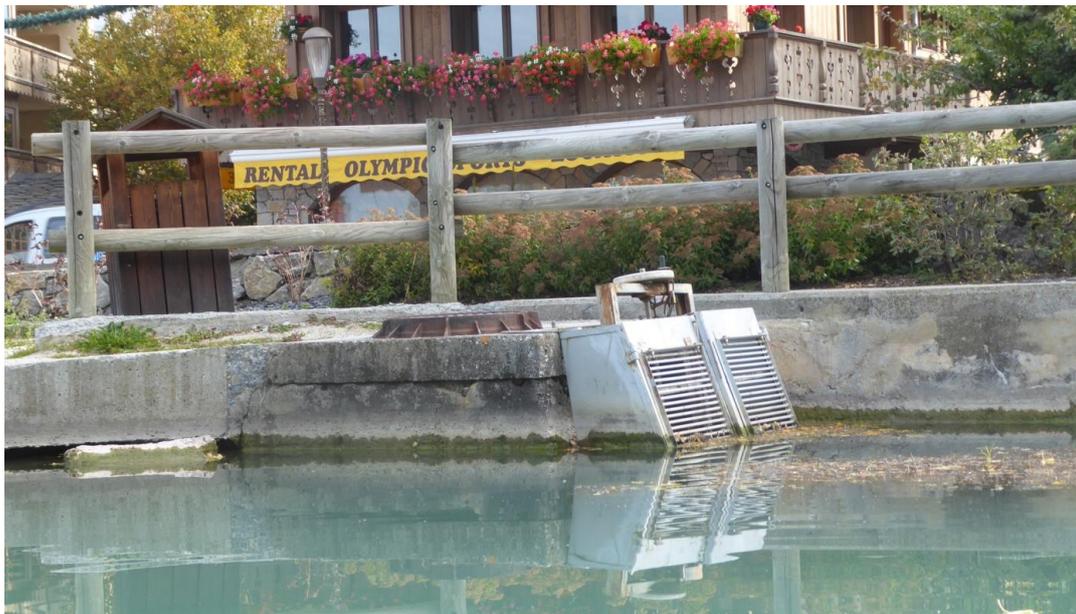
L'exutoire du Plan d'eau se situe au Nord-Est du lac. Il est composé par un dégrilleur permettant de retenir les gros déchets, branchages ... L'eau s'évacue ensuite dans le réseau pluvial communal par une buse.

Figure 3 : Exutoire du lac du Praz

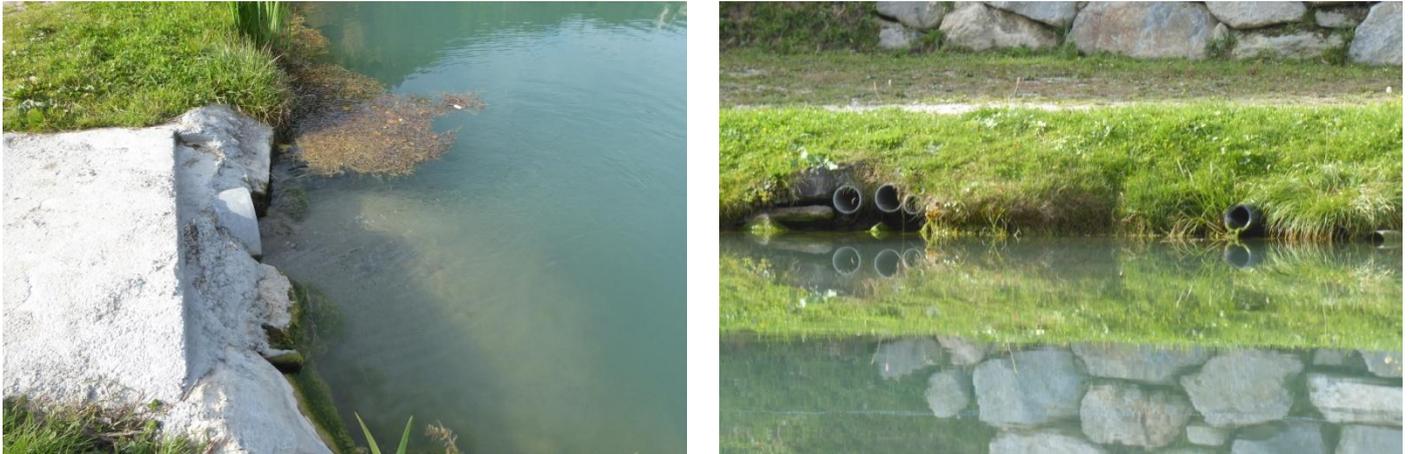
Huit buses trouvent également leur exutoire sur les rives du lac. Le jour des prélèvements, des écoulements ont été observés uniquement dans la buse située dans l'alignement du tunnel pour les skieurs (à l'Est). Il s'agit probablement d'exutoires de réseaux de drainage.

Figure 4 : Buse à l'est avec écoulements (à gauche) et nombreuses buses sous le télésiège la forêt (à droite)

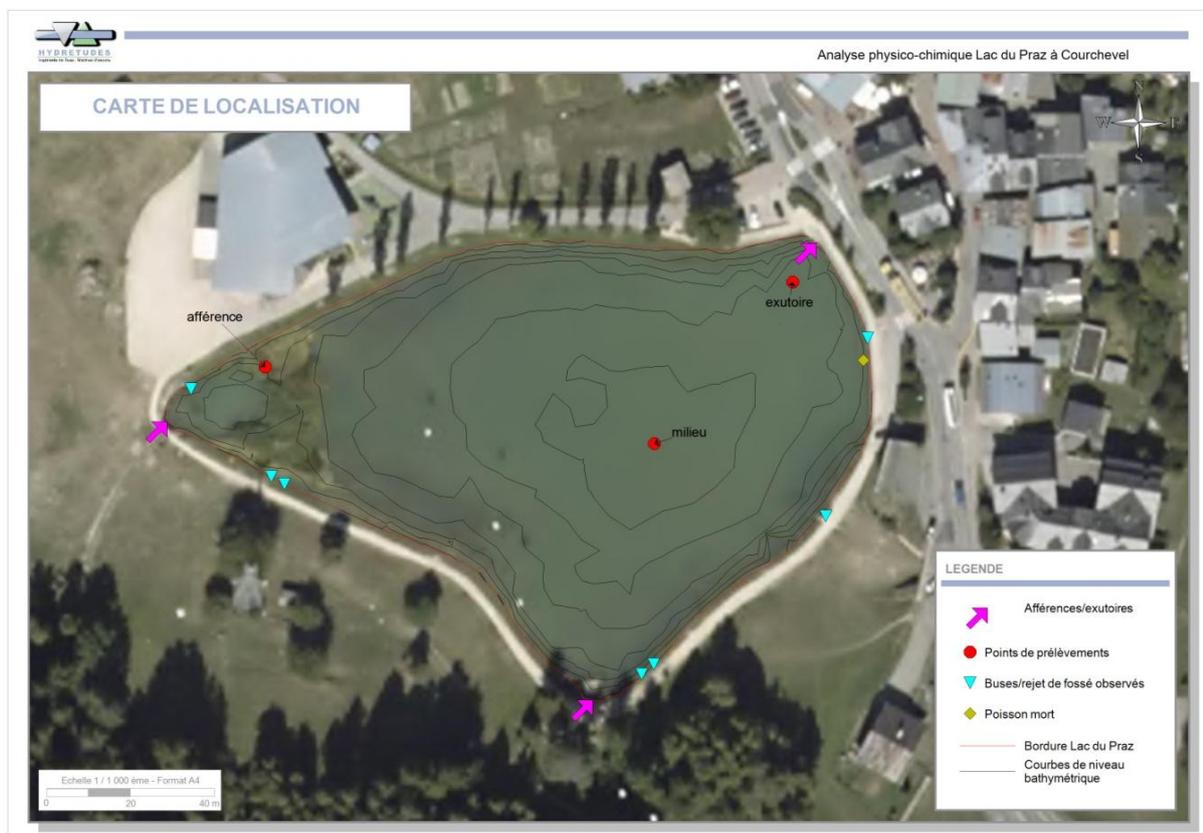
Les prélèvements ont été réalisés sur 3 stations de mesures :

- Dans le lac à niveau de l'afférence principale,
- Au centre du lac,
- Dans le lac au niveau de l'émissaire.

La carte suivante les localise ainsi que les différentes sources d'alimentation.

Figure 5 : Carte de localisation

On peut voir à l'Est sur la carte, la localisation d'un poisson mort. Ce dernier a été observé le 29/09/2017, le jour des prélèvements. Pour rappel, ce plan d'eau est utilisé pour la pêche.

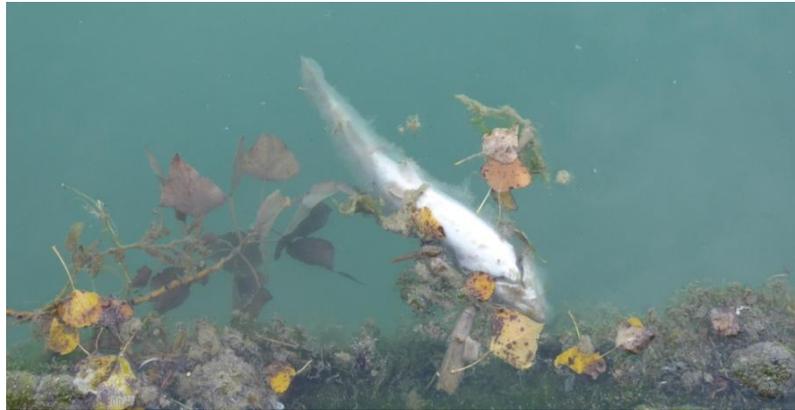
Figure 6 : Poisson mort observé en bordure du plan d'eau

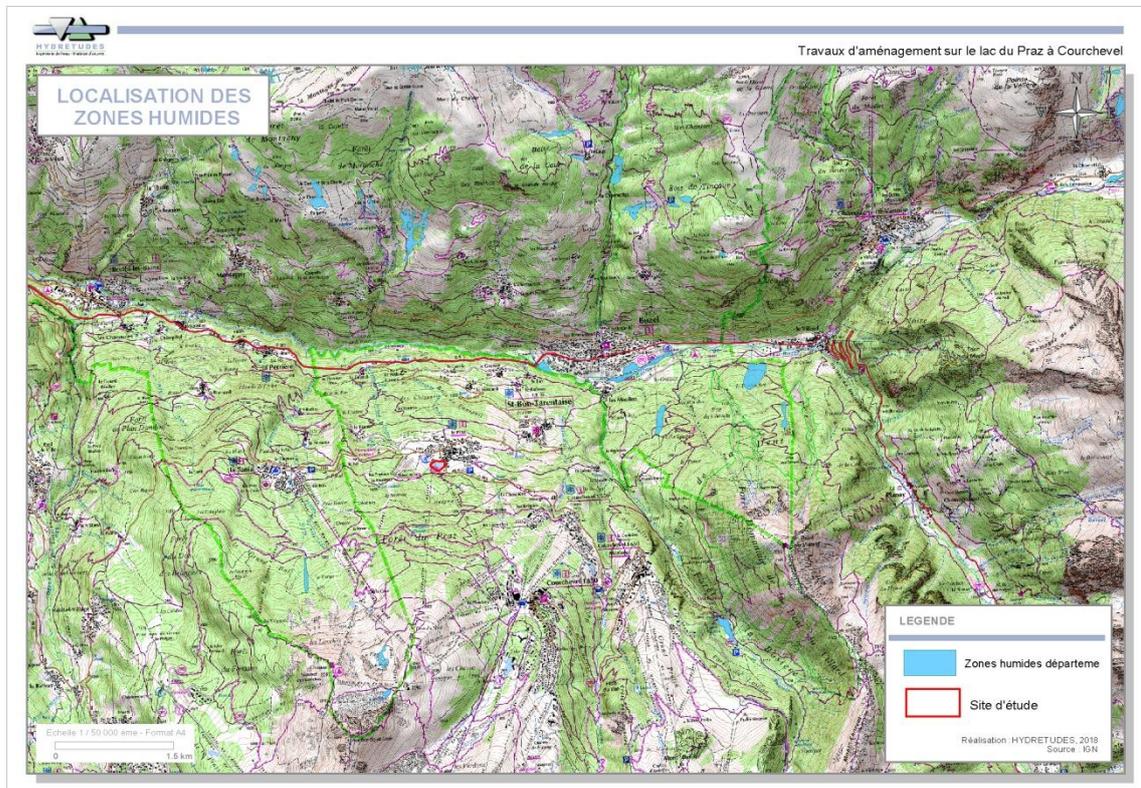
D'après l'inventaire départemental des zones humides, aucune zone humide n'est présente dans la zone d'étude ni à proximité immédiate.

La carte ci-dessus localise les zones humides les plus proches.

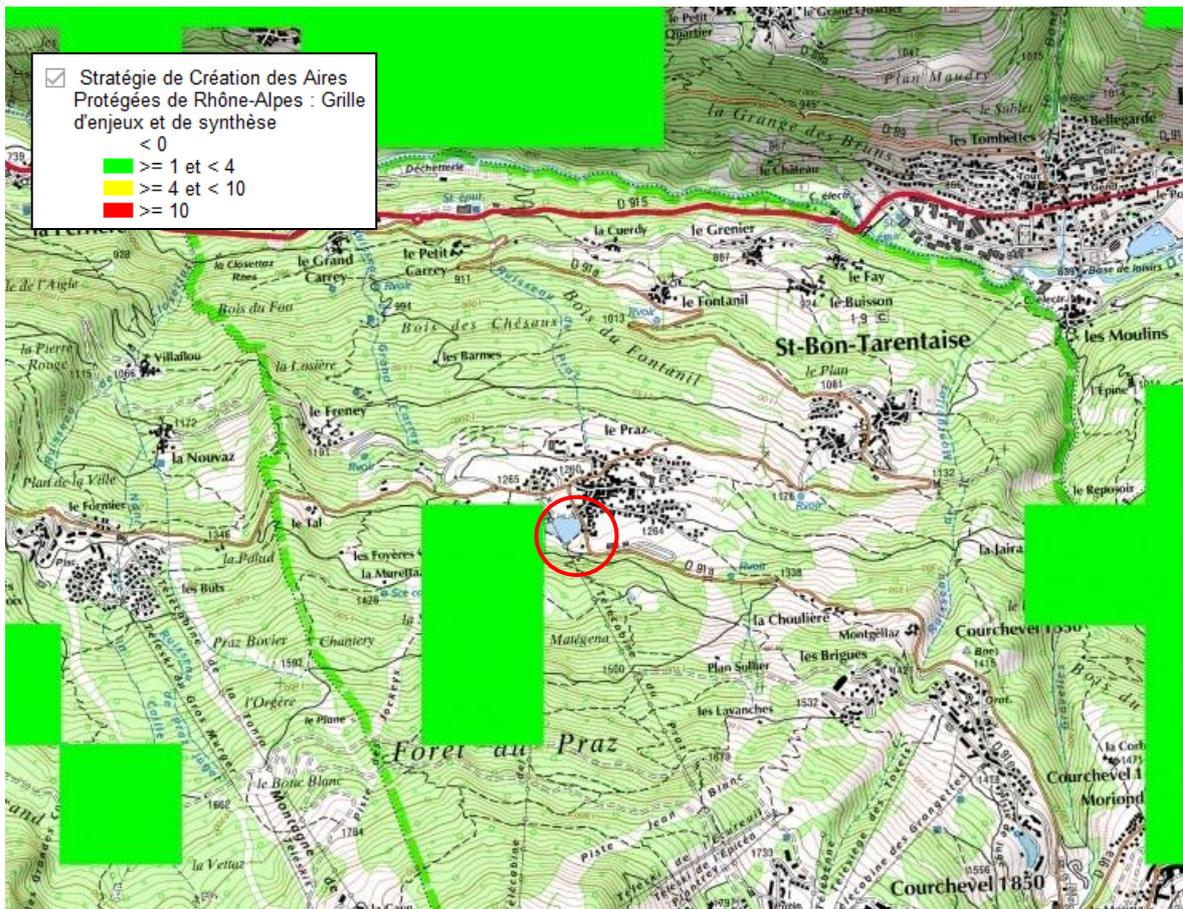
Des grilles d'enjeu et de synthèse ont été établies dans le cadre de la Stratégie de Création des Aires Protégées de Rhône-Alpes. La zone d'étude est en bordure d'une grille verte correspondant à une note de 1 à 4/10 comme le montre la figure ci-dessous.

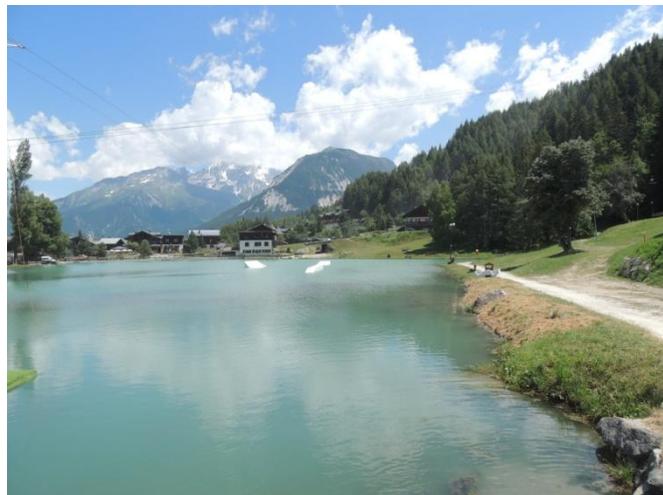
Figure 1 : Vue du lac et du chemin piétonnier

Les eaux du lac sont relativement pauvres en espèces végétales aquatiques. Selon la typologie EUNIS, il relève de l'habitat "**Lacs, étangs et mares eutrophes permanents**" (code C1.3 - Code Corine 22.13).

Les eaux sont essentiellement troubles, limitant la visibilité en profondeur. Elles sont riches en bases (pH>7) et les berges relativement vite abruptes. Les fonds sont pauvres en macrophytes et en algues.

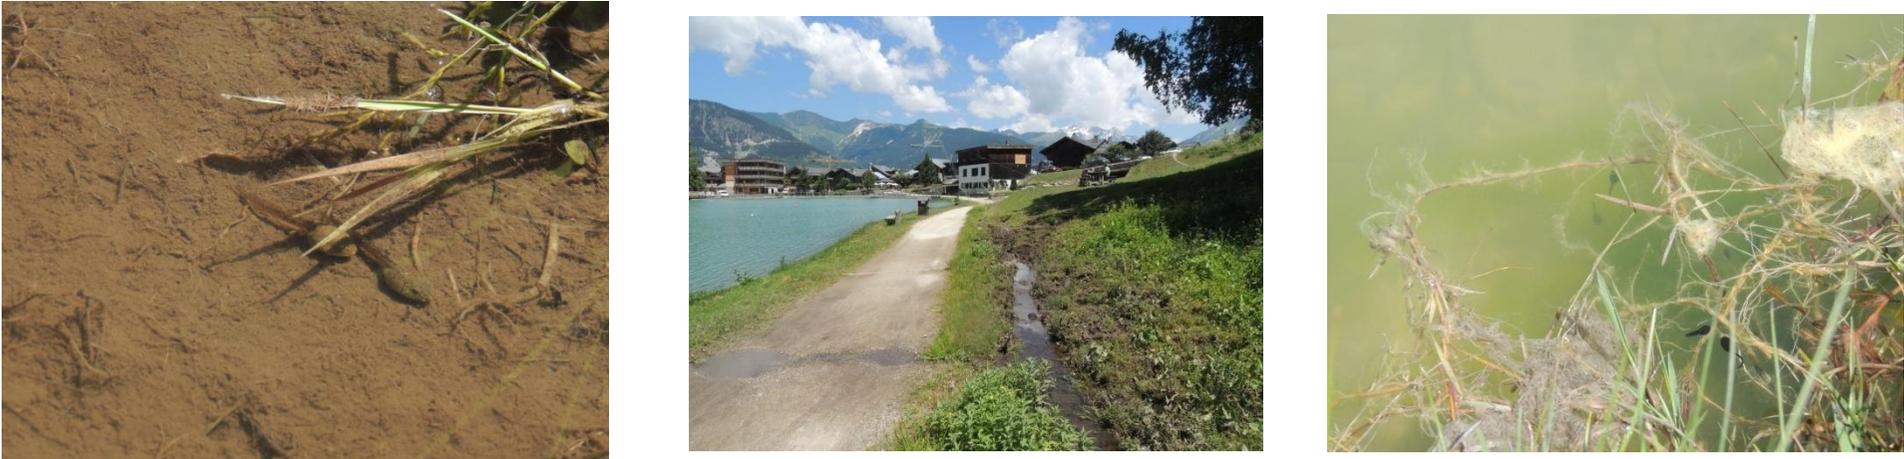
Figure 5 : Photo des têtards et d'un des lieux d'observation (centre)

Le passage sur site avait comme objectif de cibler essentiellement les amphibiens, le lac pouvant constituer un lieu de ponte potentiel. Des têtards ont en effet été observés à divers endroits : dans des ornières au Sud du lac et au sein du lac, sur les bords.

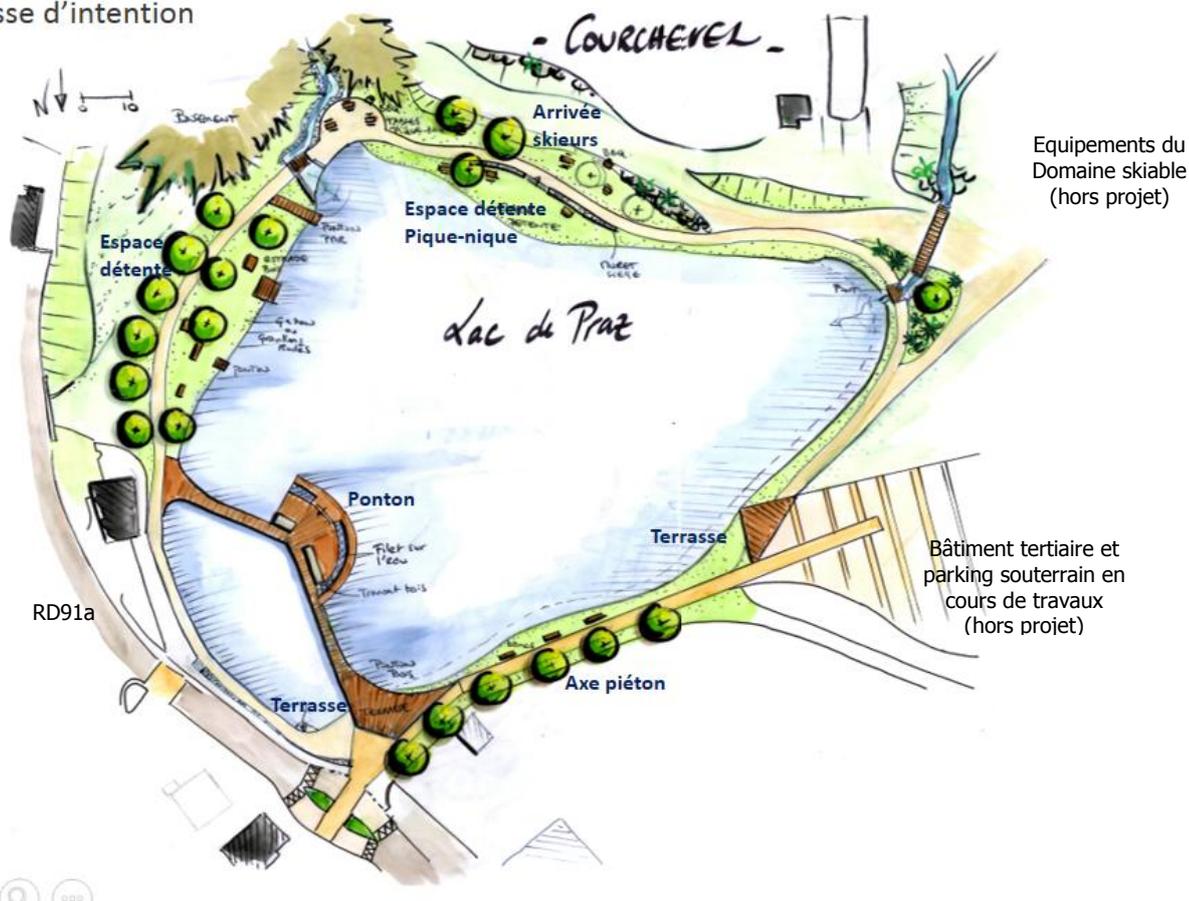
Esquisse d'intention

Le plan de réaménagement global du Lac du Praz est présenté sur l'illustration ci-dessous.

Ce plan concerne uniquement les abords du lac et s'étend sur une surface d'un peu moins de **18 000 m²**.

Ce projet ne prévoit la création d'aucune voirie circulée (simples cheminements piétonniers) ou aire de stationnement/parking.

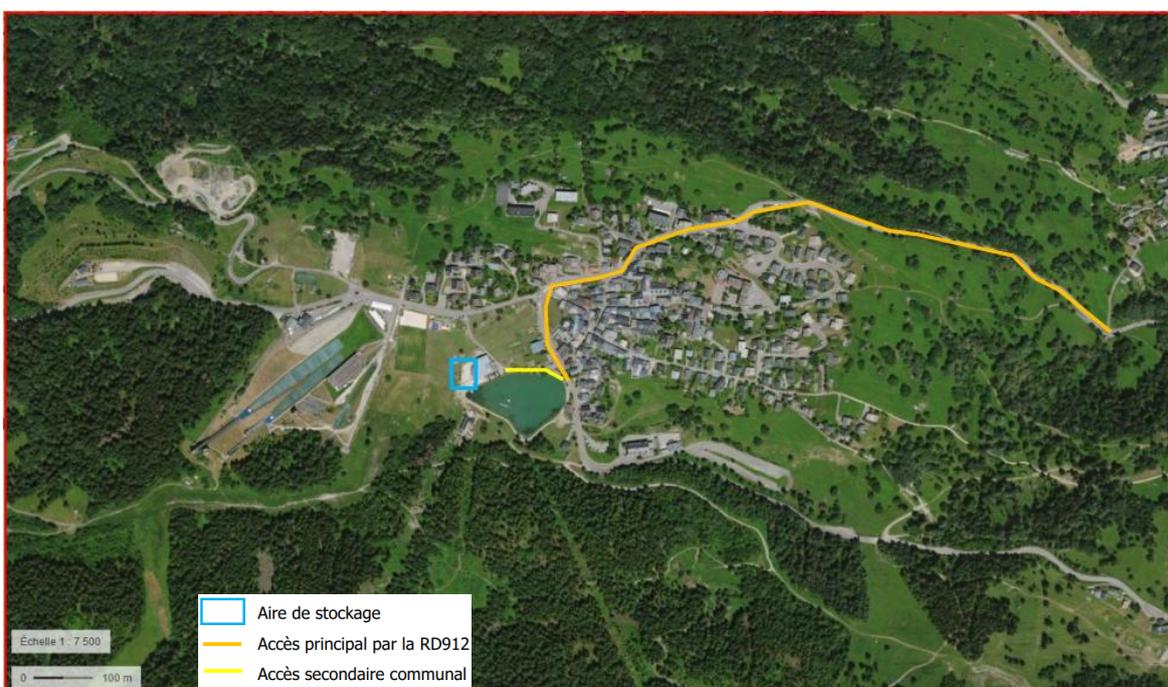
L'aire de stockage mentionnée sur le plan des abords rappelés ci-dessous est une aire de stockage/stationnement des engins lors de la phase chantier.

Une aire de stockage **provisoire** des matériaux sera également installée. A l'heure actuelle, le positionnement exact de cette aire n'a pas été défini, elle devrait s'étendre sur environ 3 000 m².

Cette surface sera allouée au ressuyage des matériaux de curage, dans le but de réduire la siccité avant évacuation en centre de stockage de déchets agréé. Les matériaux extraits seront à dominante MES, avec des sables et limons essentiellement. Des bacs de décantation seront également mis en place pour la collecte des eaux de lessivage.
