Dossier de gestion, d'entretien et de suivi de la plage

As de Bresson à Saint-Ismier

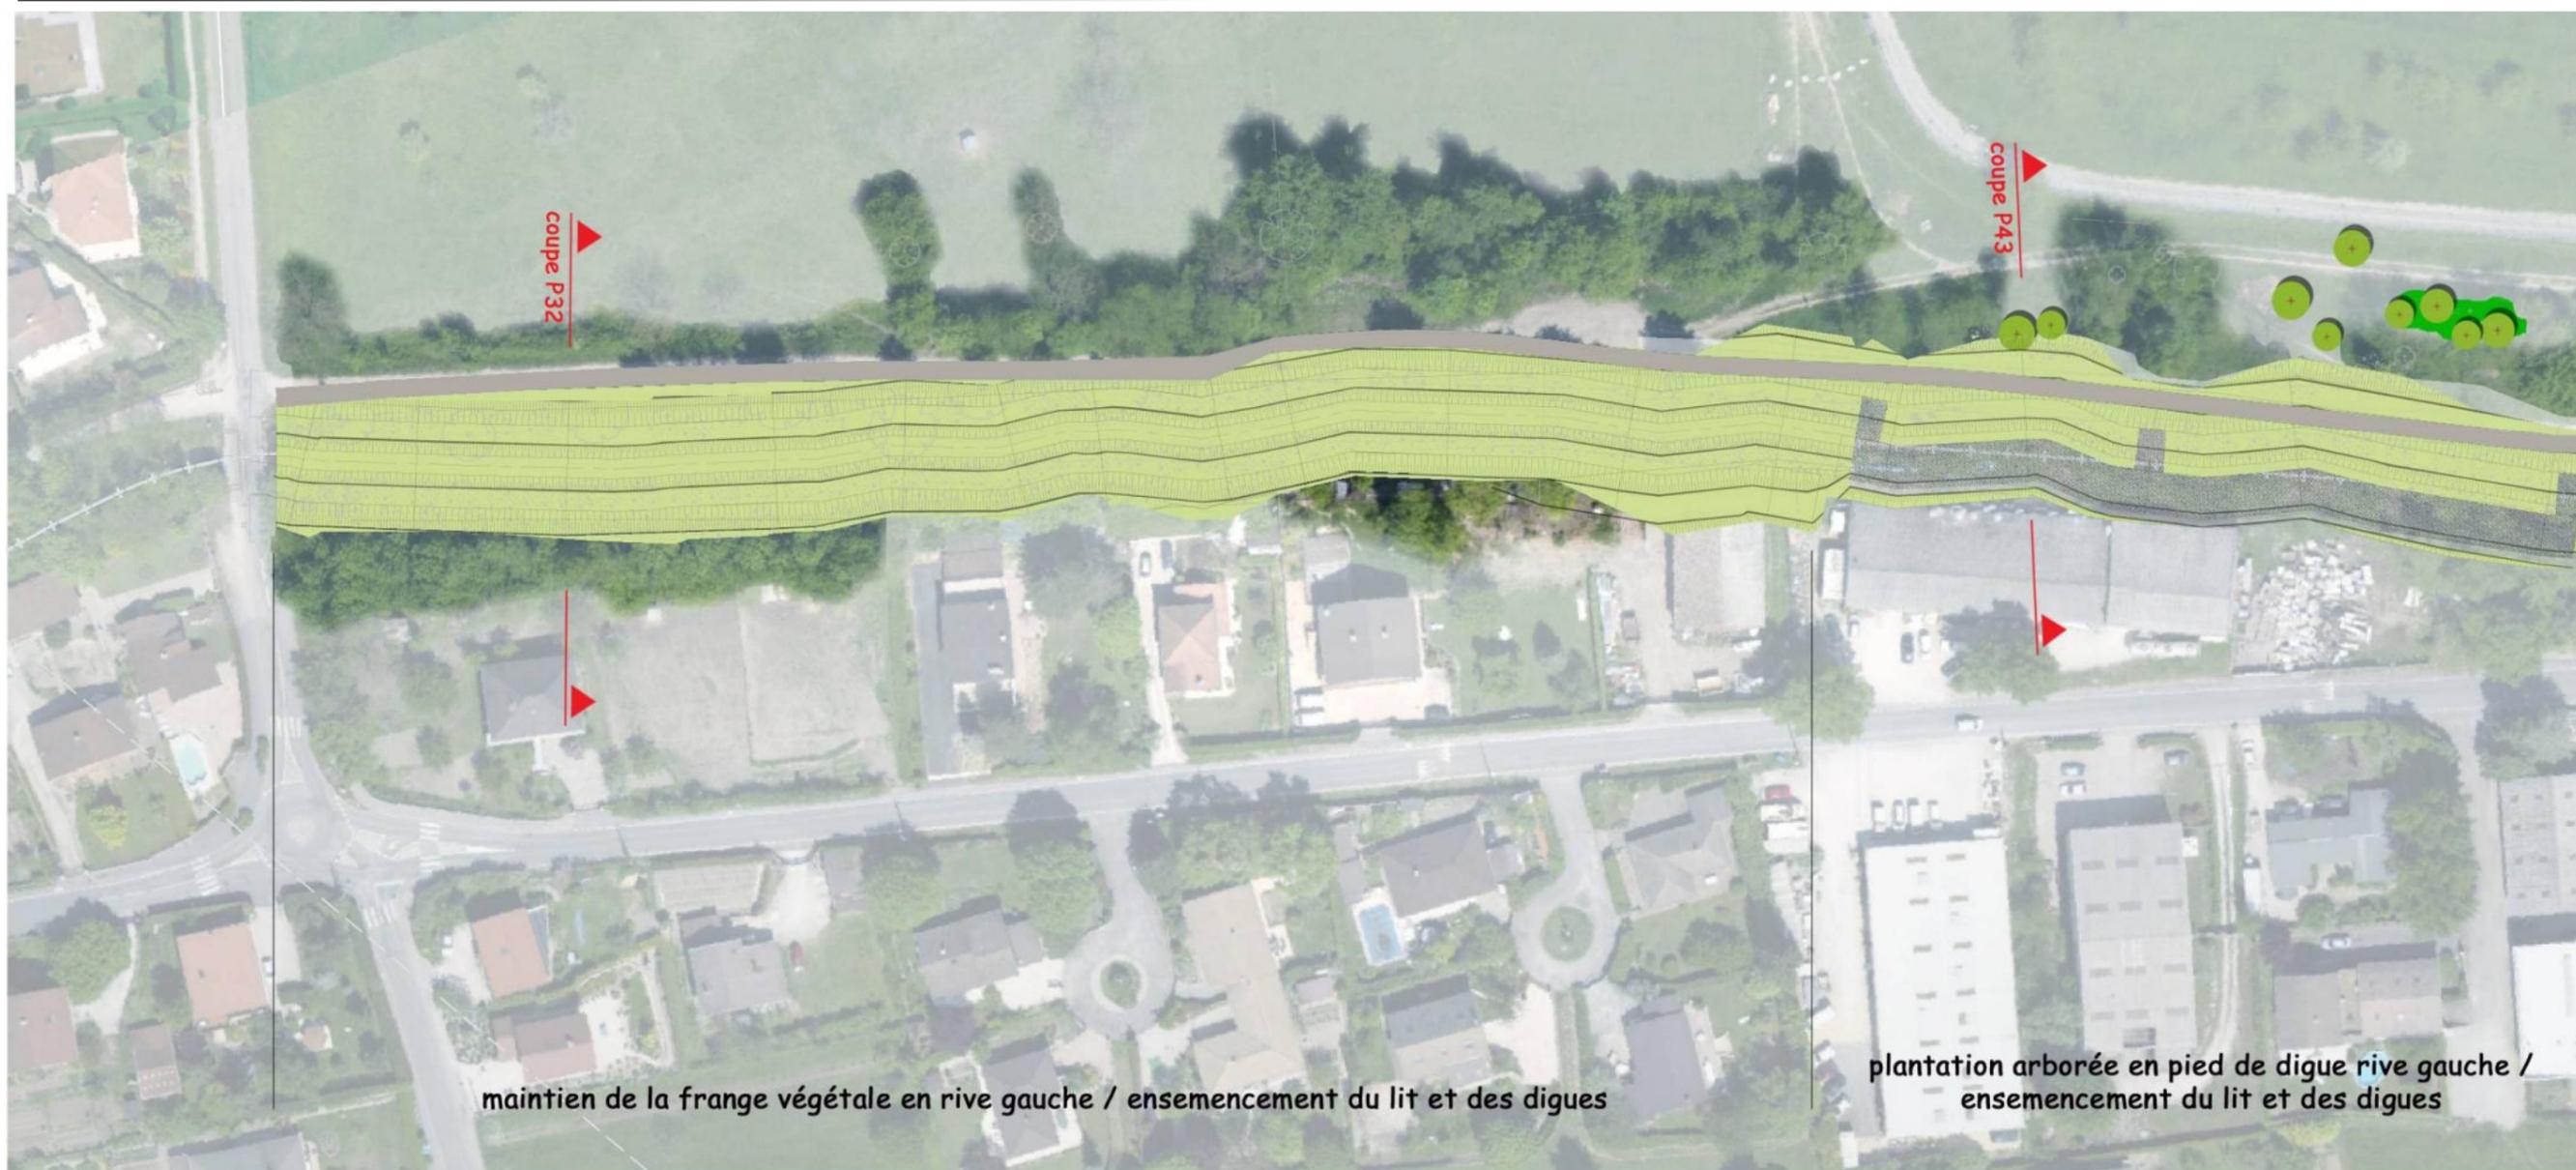
En amont du pont du plâtre, le projet maintient le torrent entre des digues en ouvrage. Quelques plantations de haies arbustives sont proposées pour habiller les fonds de jardin.

Nota : sur les planches en plan, la végétation existante maintenue est renforcée par rapport au fond de la photo aérienne.

enherbement simple

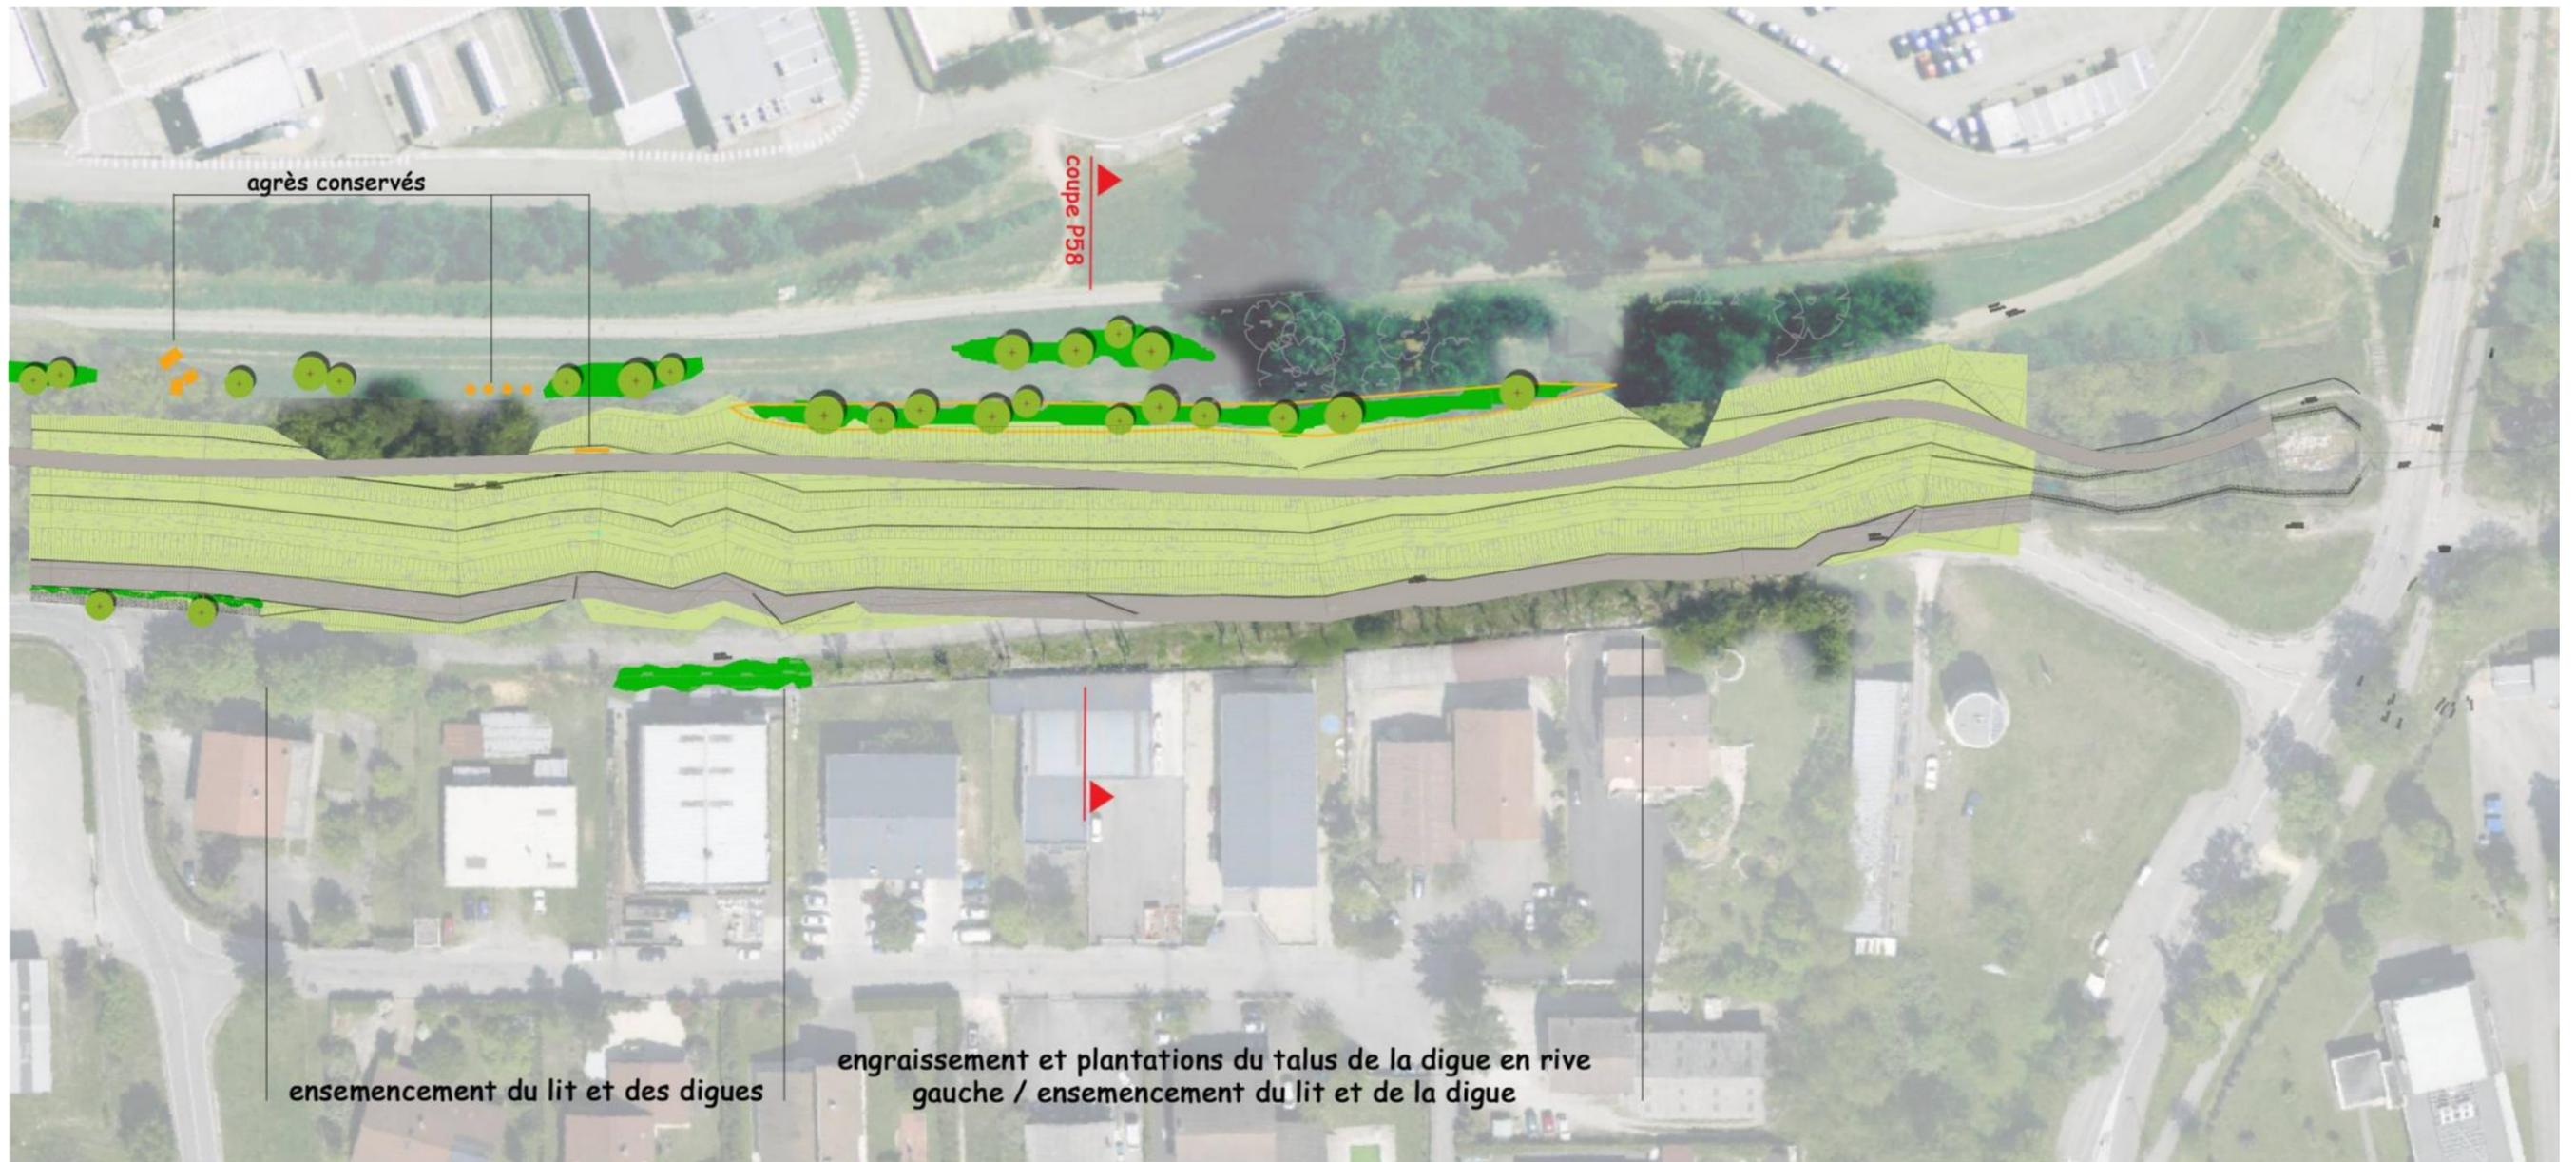
Au droit du chemin de Teura, un alignement régulier d'arbre tige restitue une trame verte à la voirie en cohérence avec la façade de la zone d'activité. En rive gauche, quelques plantations isolées ou en bosquets densifient les plantations existantes dans la plaine et compensent le déboisement pratiqué pour la reprise du lit intérieur.

En rive gauche, le parcours de Santé est remis en place à l'identique. Quelques plantations isolées ou en bosquets densifient la végétation existante de la plaine et compensent le déboisement pratiqué pour la reprise du lit intérieur.

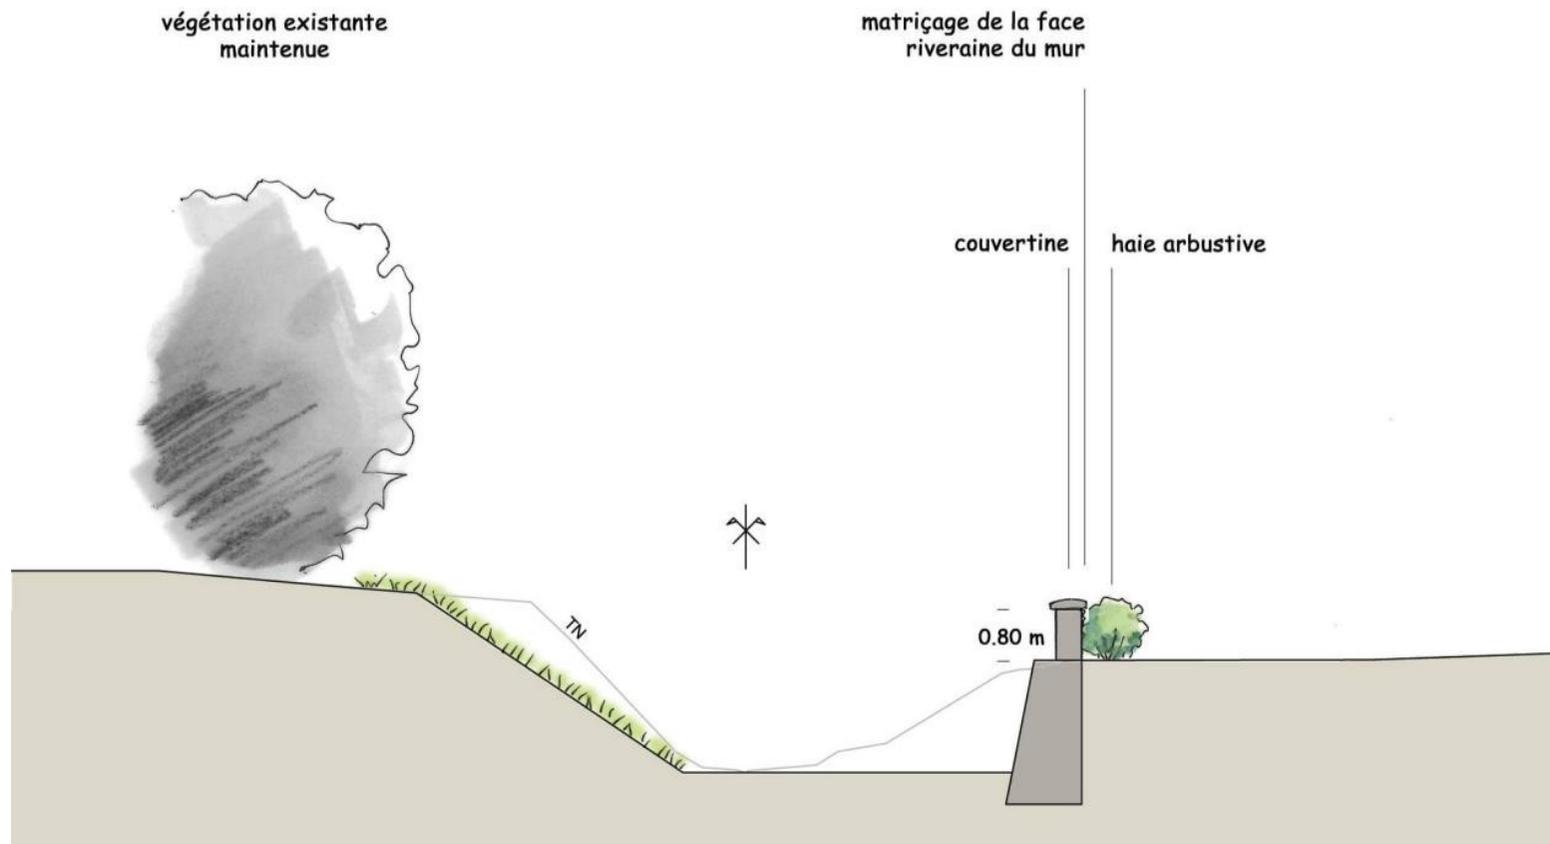
Coupe paysagère sur le profil 3 : les murs sont habillés d'une matrice de sorte leur image soit cohérente avec leur double rôle hydraulique et de limite de fond de jardin.

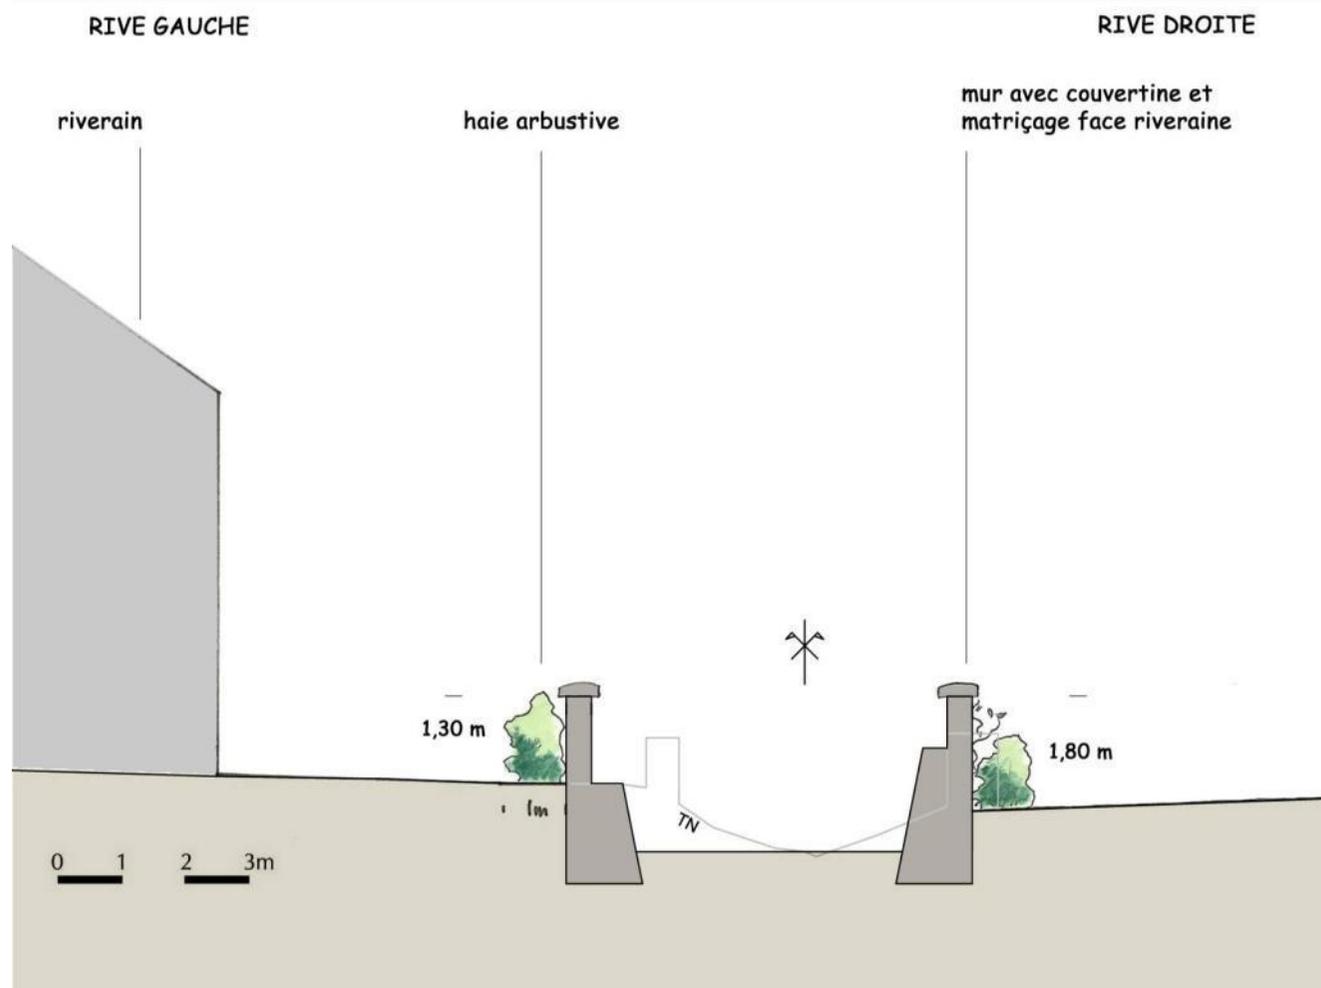
Coupe paysagère sur le profil 11 : localement, lorsque les murs sont plus hauts, une haie arbustive pourra s'appuyer sur le mur.

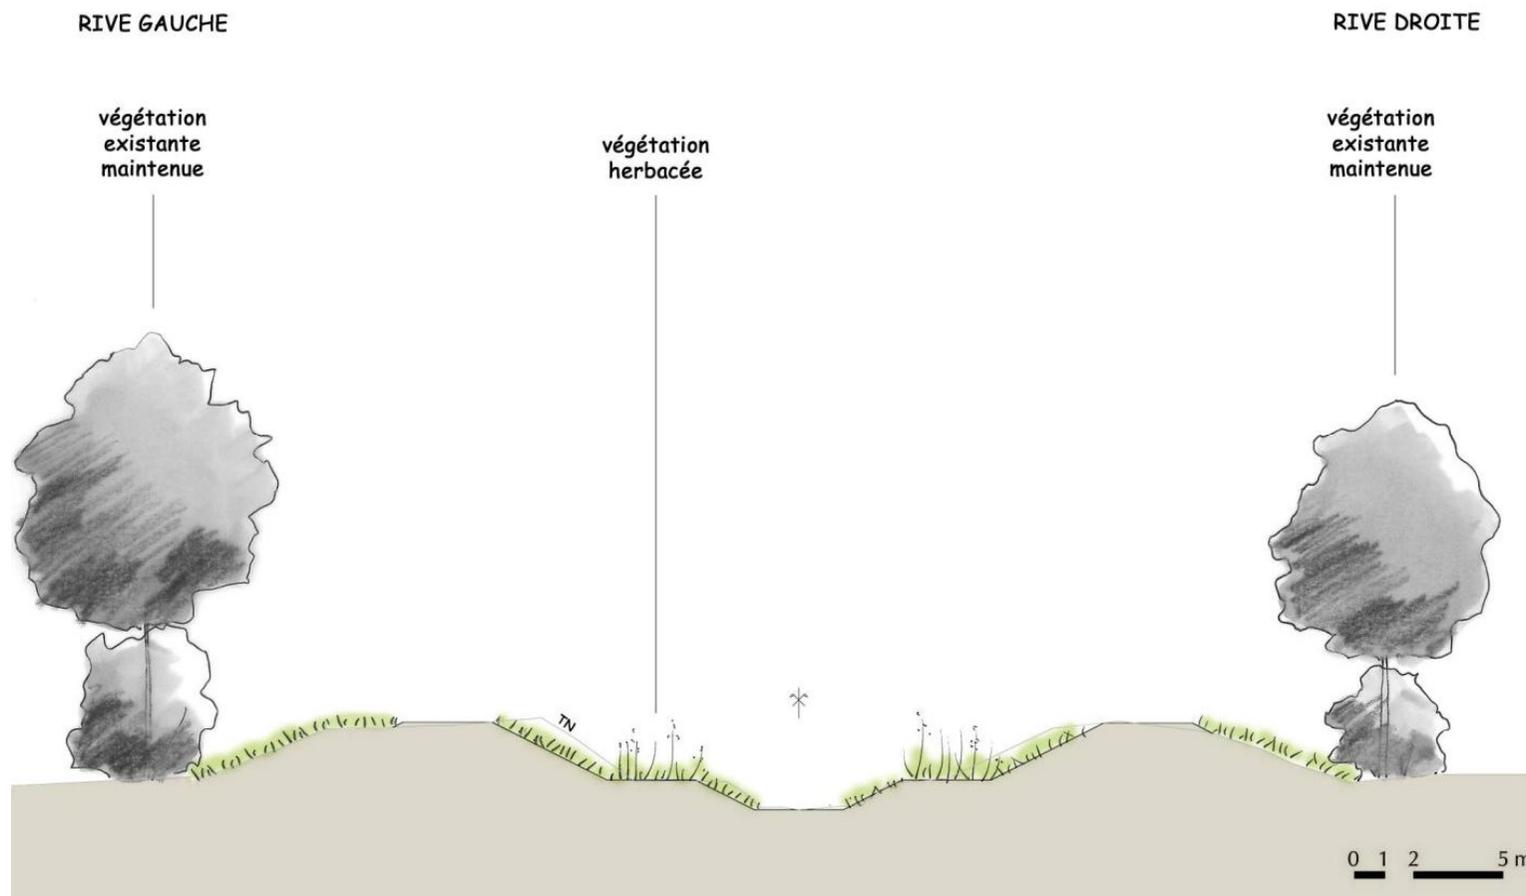
Coupe paysagère au profil 32 : L'intérieur du cours d'eau reprofilé reçoit une végétation herbacée. La végétation arborée qui encadre le cours d'eau à l'extérieur de la digue est maintenue.

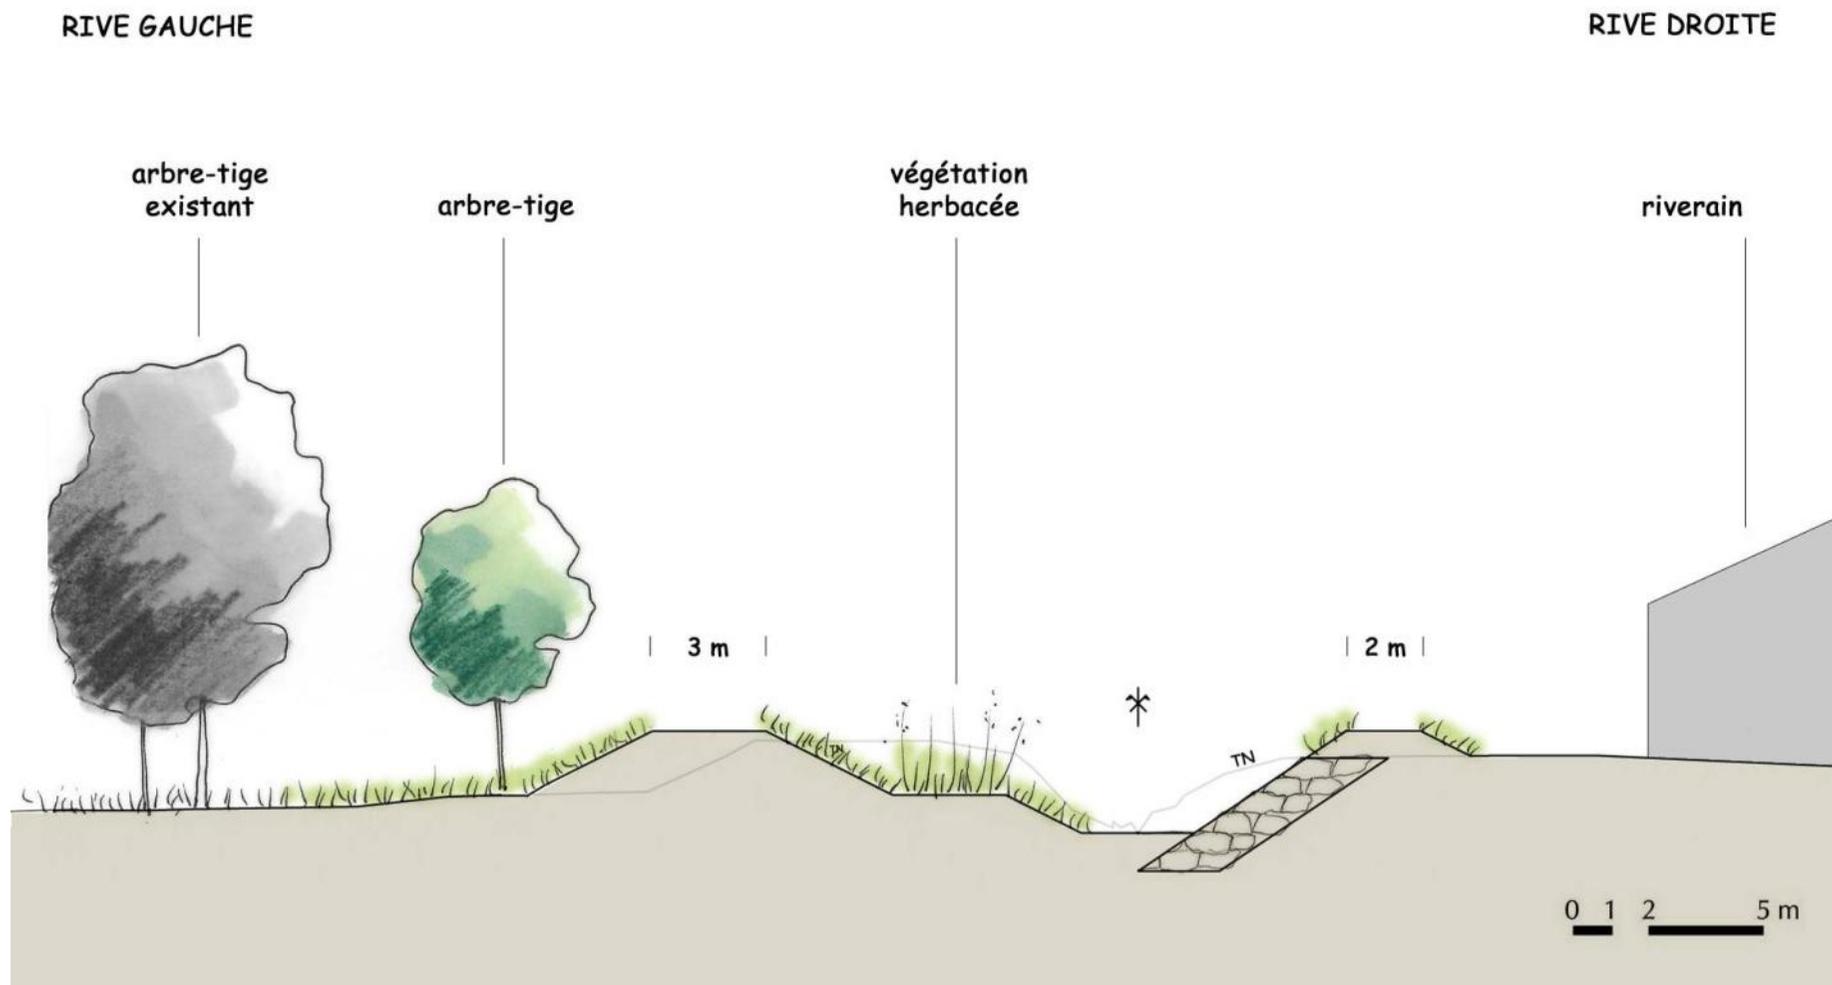
Coupe paysagère au profil 43 : Quelques plantations arborées renforce la végétation en pied de digue.

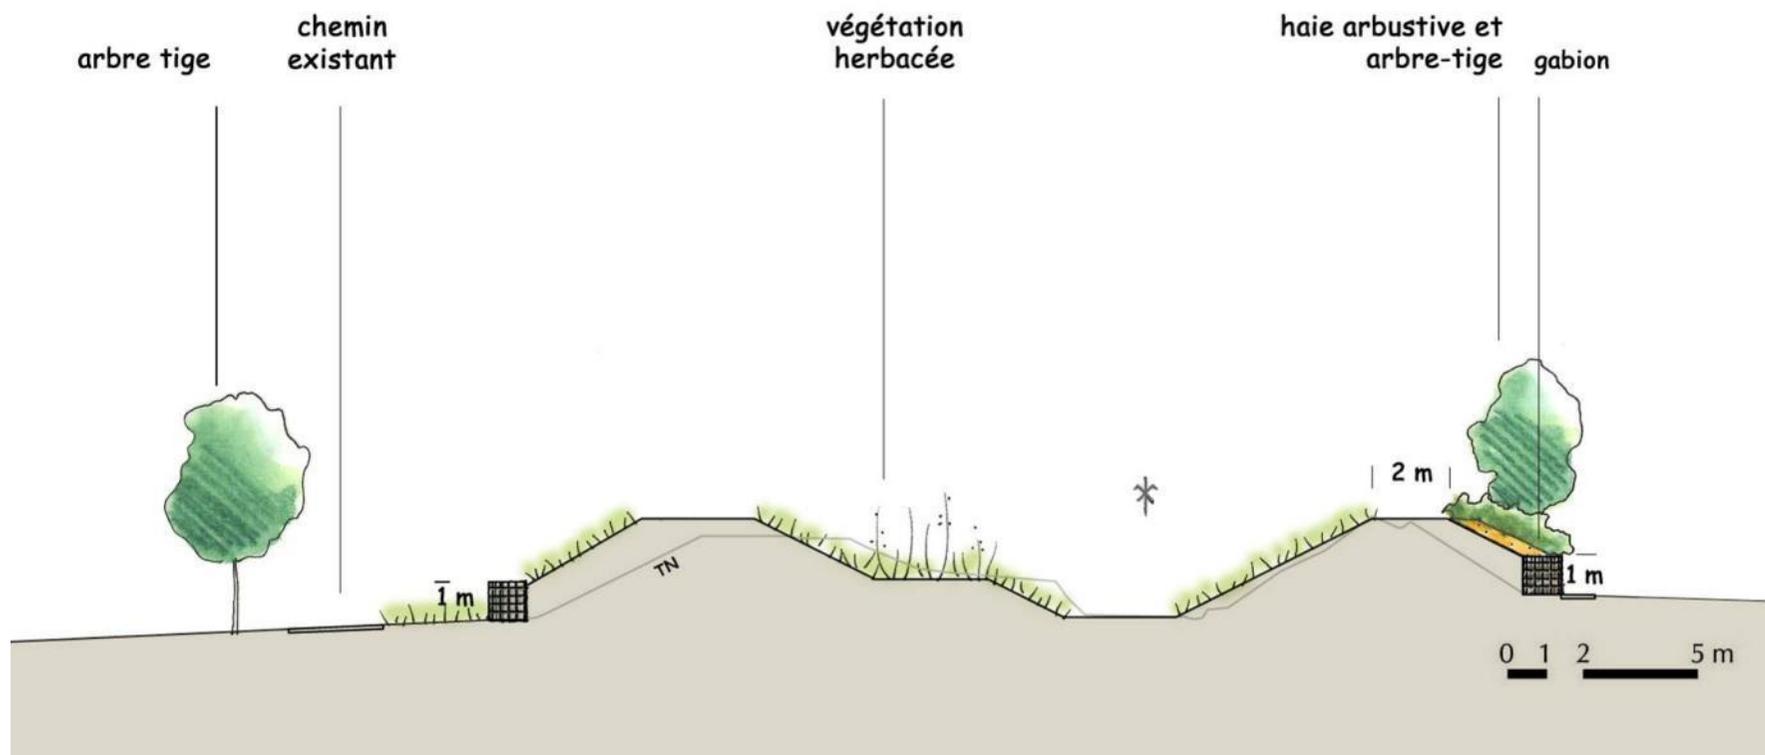
Coupe paysagère au profil 52 : En rive droite, un muret gabion soutient la digue réduite à une largeur de 2 mètres, un tapis végétal habille le talus face à la zone d'activité. En rive gauche, un muret gabion soutient également la digue pour tenir compte des reculs nécessaires liés à la présence des réseaux ; quelques plantations complémentaires sont disséminées en pied de digue.

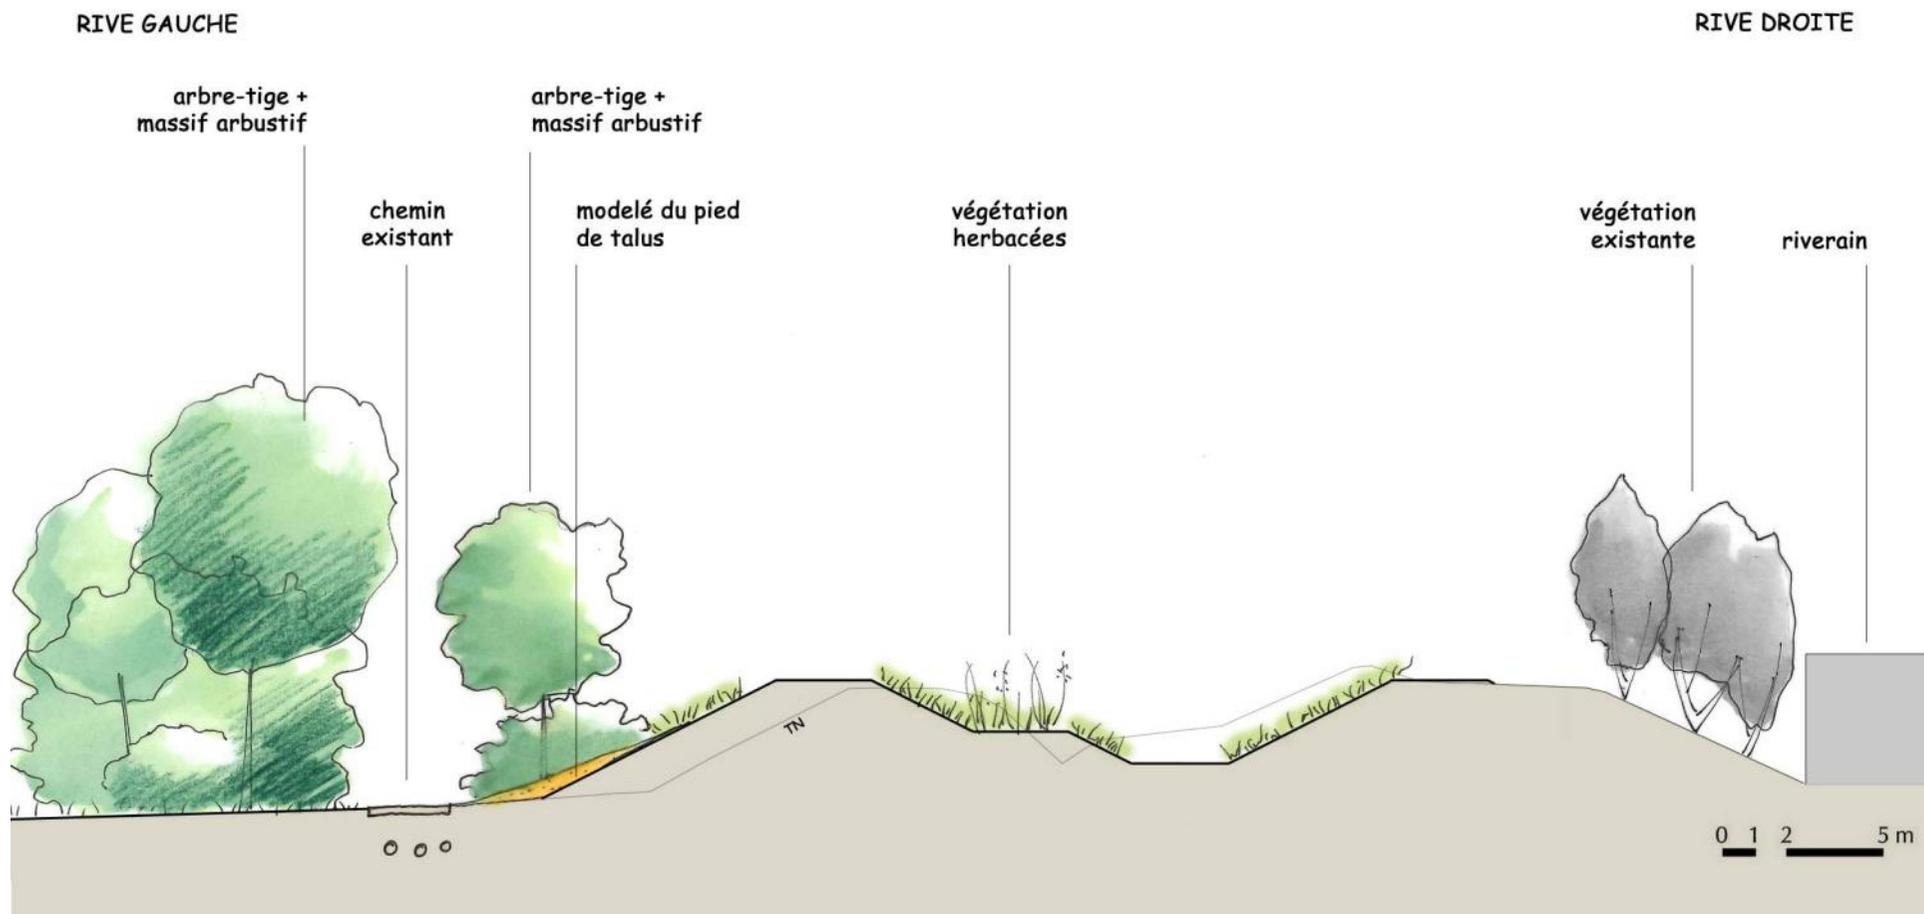
Coupe paysagère au profil 58 : en rive gauche, un engraissement du pied de talus permet de restituer une frise végétale au contact de la digue. Les plantations de la plaine sont renforcées par des îlots végétaux.

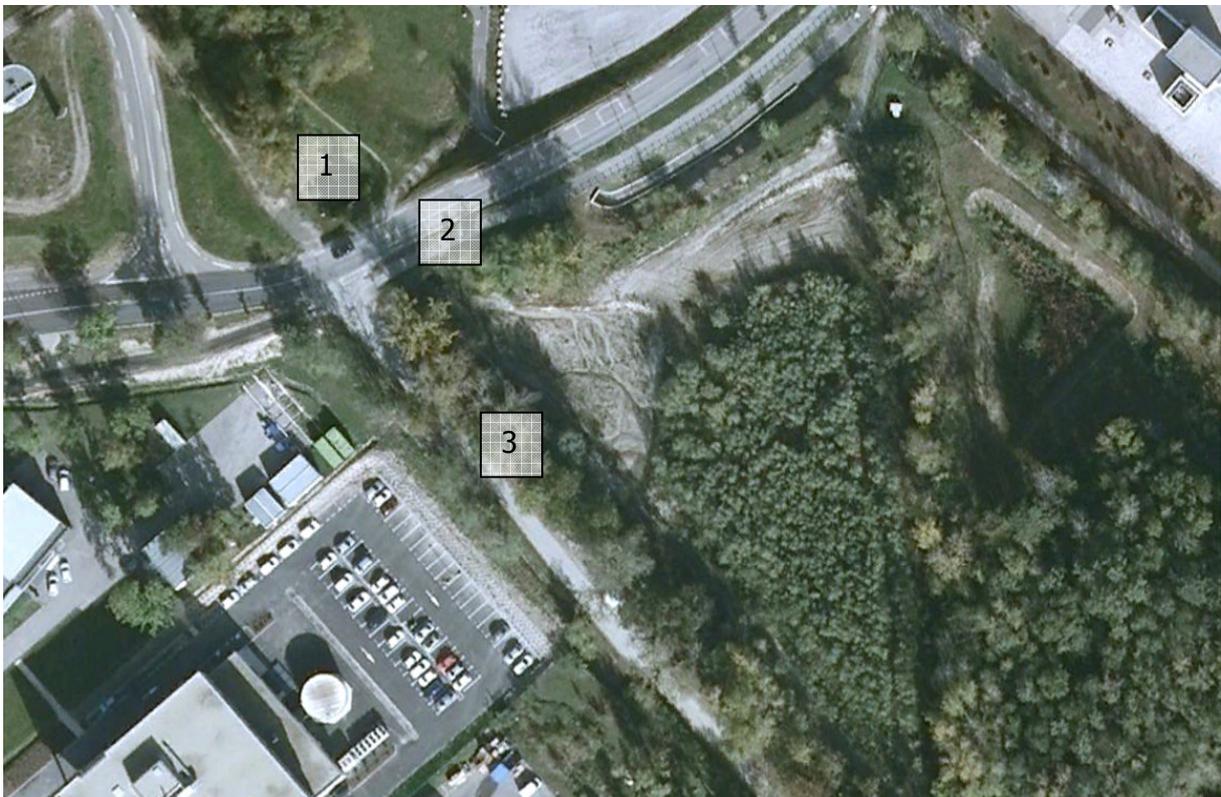
Le Craponoz, avant d'arriver dans la plage, passe par un seuil en enrochements en amont direct du pont de la rue de l'Europe. La plage s'étend ensuite sur 150 ml. La largeur moyenne est de 50 m mais la partie active (partie curée régulièrement) fait une vingtaine de mètres de largeur sur une cinquantaine de long.

Figure 4. Vue aérienne de l'ouvrage (Google Earth).

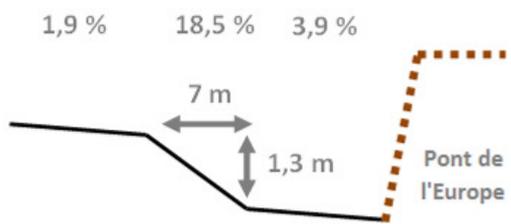
<p><i>Figure 5. Seuil en enrochements libres.</i></p>

<p>1,9 % 18,5 % 3,9 %</p> <p>7 m</p> <p>1,3 m</p> <p>Pont de l'Europe</p>
<p>2</p>

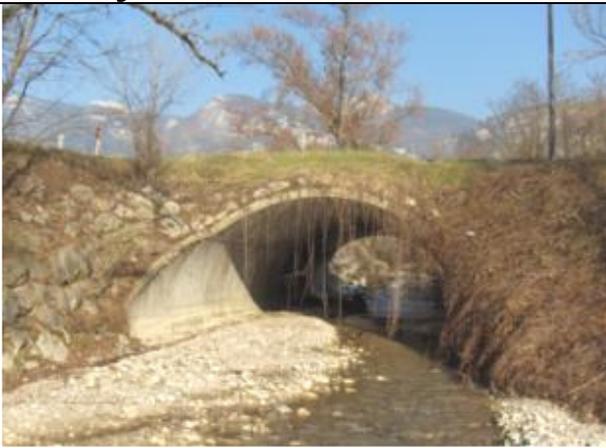
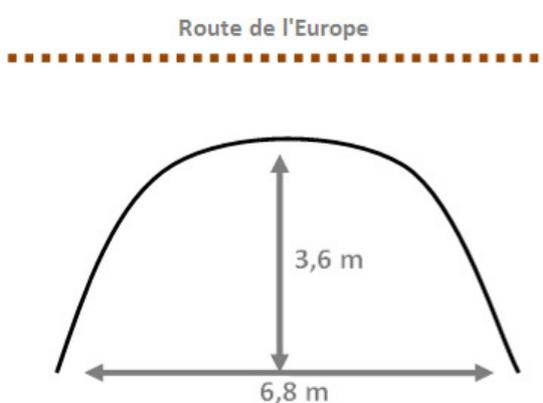
<p><i>Figure 6. Pont de l'Europe, en amont immédiat de la plage (vue de l'aval vers l'amont).</i></p>

<p>Route de l'Europe</p> <p>3,6 m</p> <p>6,8 m</p>
<p>3</p>

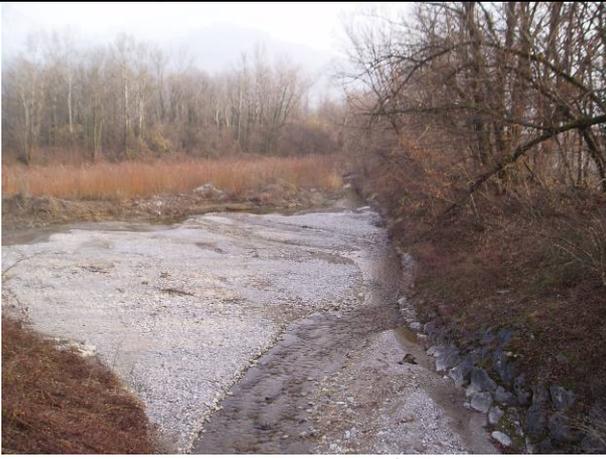
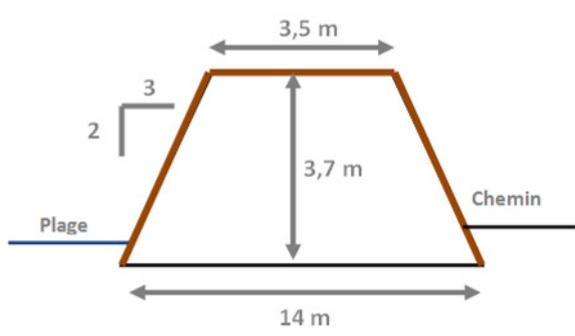
<p><i>Figure 7. Digue rive droite.</i></p>

<p>3,5 m</p> <p>3</p> <p>2</p> <p>3,7 m</p> <p>14 m</p> <p>Plage</p> <p>Chemin</p>

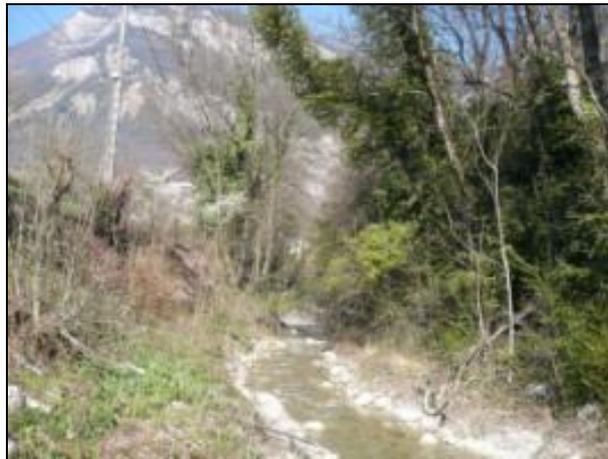
Ce tronçon est trapézoïdal et endigué sur ses deux rives. Le cordon végétal en rive droite et gauche semble être entretenu mais la présence de quelques arbres vieillissant présents en crête de digue peut causer des dommages sur l'ouvrage. Lors de la visite sur le terrain, des zones d'érosion ont été observées en pied de berge. Certains linéaires sont confortés par des protections latérales en enrochements. Le tronçon amont est en mauvais état, une étude approfondie de ce linéaire devra permettre de compléter ce diagnostic (étude et MOE en cours). Les faciès d'écoulement sont légèrement plus diversifiés qu'à l'aval, (alternance de cascades, de radiers et de lotiques). Les substrats sont dominés par les galets et les graviers non colmatés. Les berges sont moins hautes qu'à l'aval (1 à 2 m) et présentent des zones d'érosion locales.

Figure 10 : cours d'eau amont de la plage

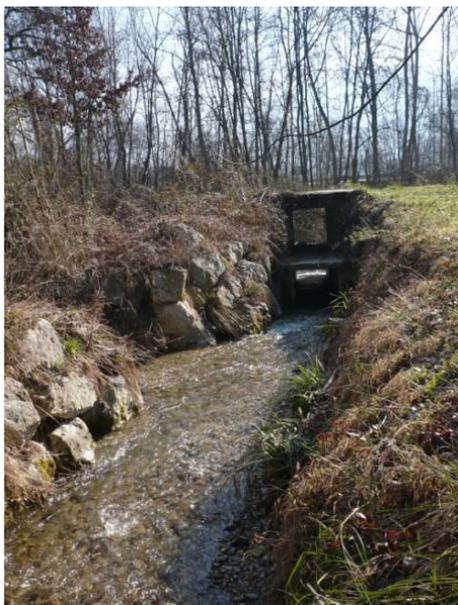
Figure 11 : exutoire du Craponoz

En résumé, le tronçon aval s'incise jusqu'à la confluence avec le canal de Bresson, mais on constate un exhaussement en aval de celle-ci.

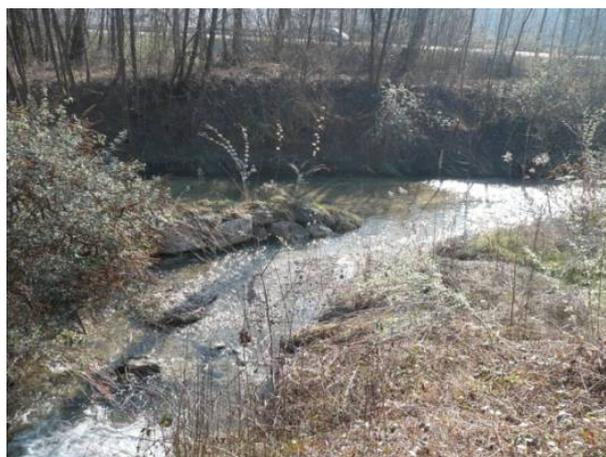
Figure 12 : confluence avec le canal de Bresson

En aval de la plage, le tronçon est caractérisé par une zone boisée. La forêt est dense et non entretenue. Le risque de formation d'embâcles est important dans ce secteur (faible largeur). Par ailleurs, le lit du cours d'eau présente des singularités significatives dans les zones de confluence (bassin de rétention et canal de décharge des affluents de l'Isère). Les contraintes hydrauliques étant fortes, les berges ont été confortées par des protections en enrochements. Deux cadres superposés (bon état) d'une hauteur de 80 cm (Figure 11). Le Craponoz se jette ensuite perpendiculairement dans le canal de Bresson (Figure 12). En hautes eaux, de par sa configuration, cet aménagement risque d'être fragilisé.

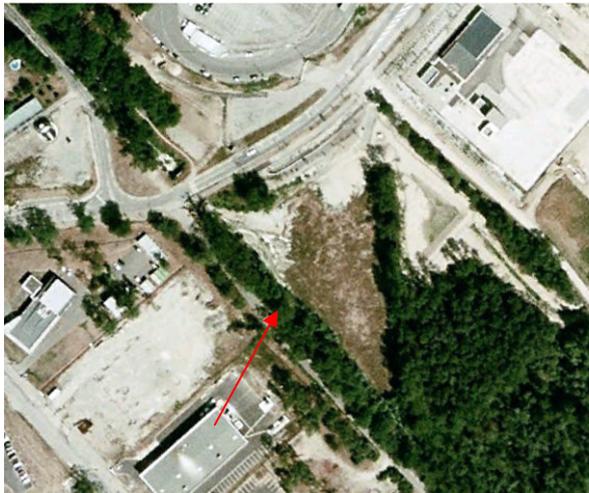
Figure 13. Plage 1E en 2003.

Les figures suivantes nous permettent d'illustrer la végétalisation importante de la plage de dépôts en fonction du temps.

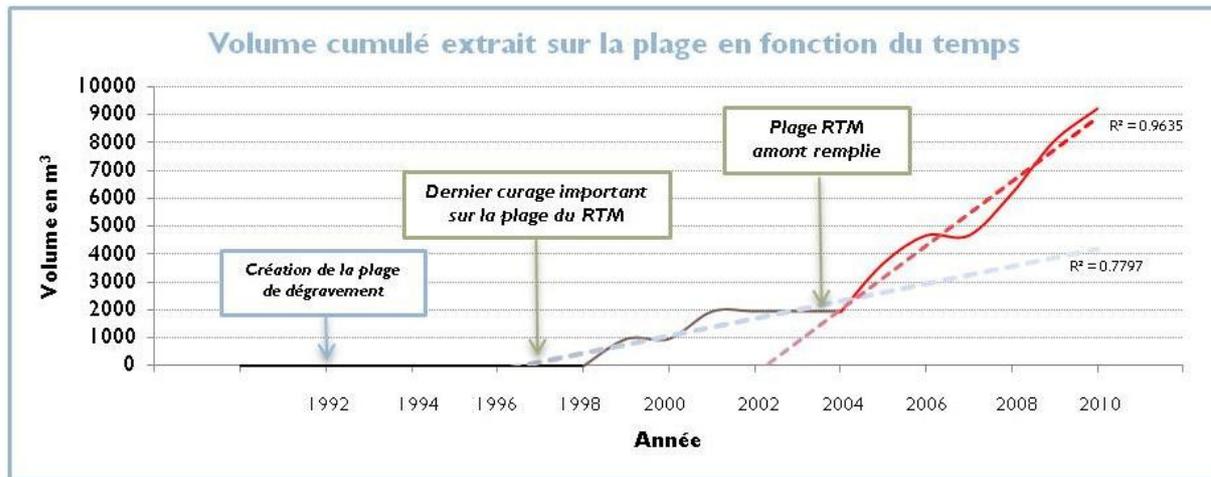
Une analyse réalisée par une étude RTM en 2009 permet d'illustrer le fort caractère torrentiel du torrent des Gorgettes, et montre que la plage de dépôts a un impact important sur le transport des matériaux vers l'aval. Le graphique ci-après présente l'historique des curages réalisés sur la plage de dépôt de l'AS et met en relation les volumes solides curés avec l'état de fonctionnement de la plage de dépôt RTM.

Figure 17 : volume cumulé extrait sur la plage en fonction du temps (source RTM)

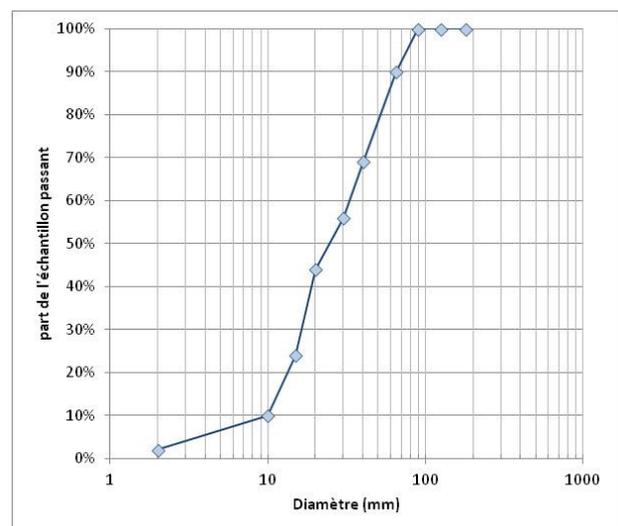
Diamètre caractéristique	Valeur (m)
d16	0.012
d30	0.017
d50	0.025
d84	0.058
d90	0.065
dm	0.033

Figure 27. Répartition statistique des matériaux.

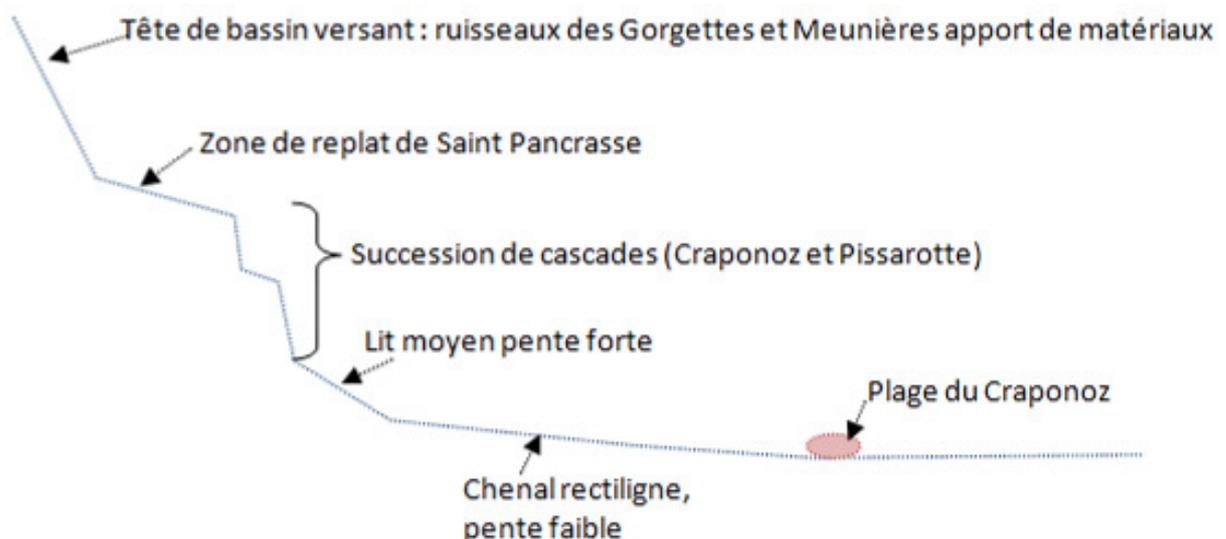
Les aménagements anthropiques engendrent des contraintes latérales du Craponoz ne permettant plus la variabilité latérale du cours d'eau (Figure 30).

Figure 30. Profil en long global schématique du cours d'eau.

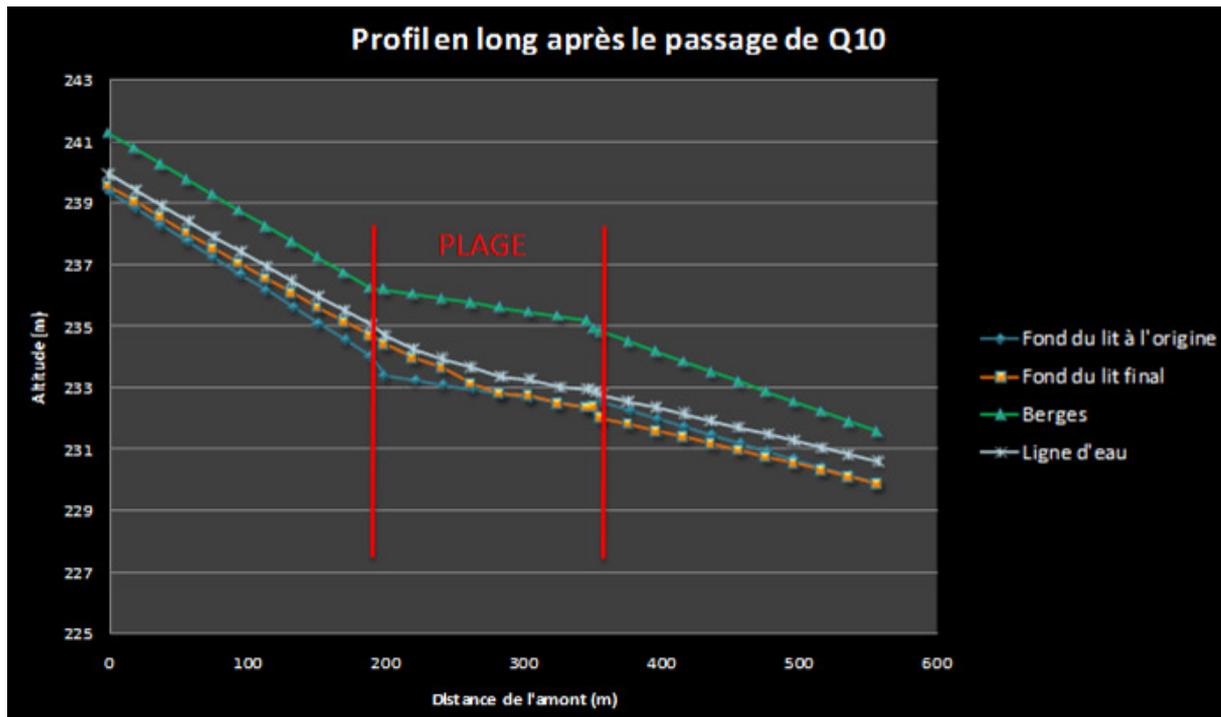
Figure 31. Profil en long après le passage d'une crue décennale.

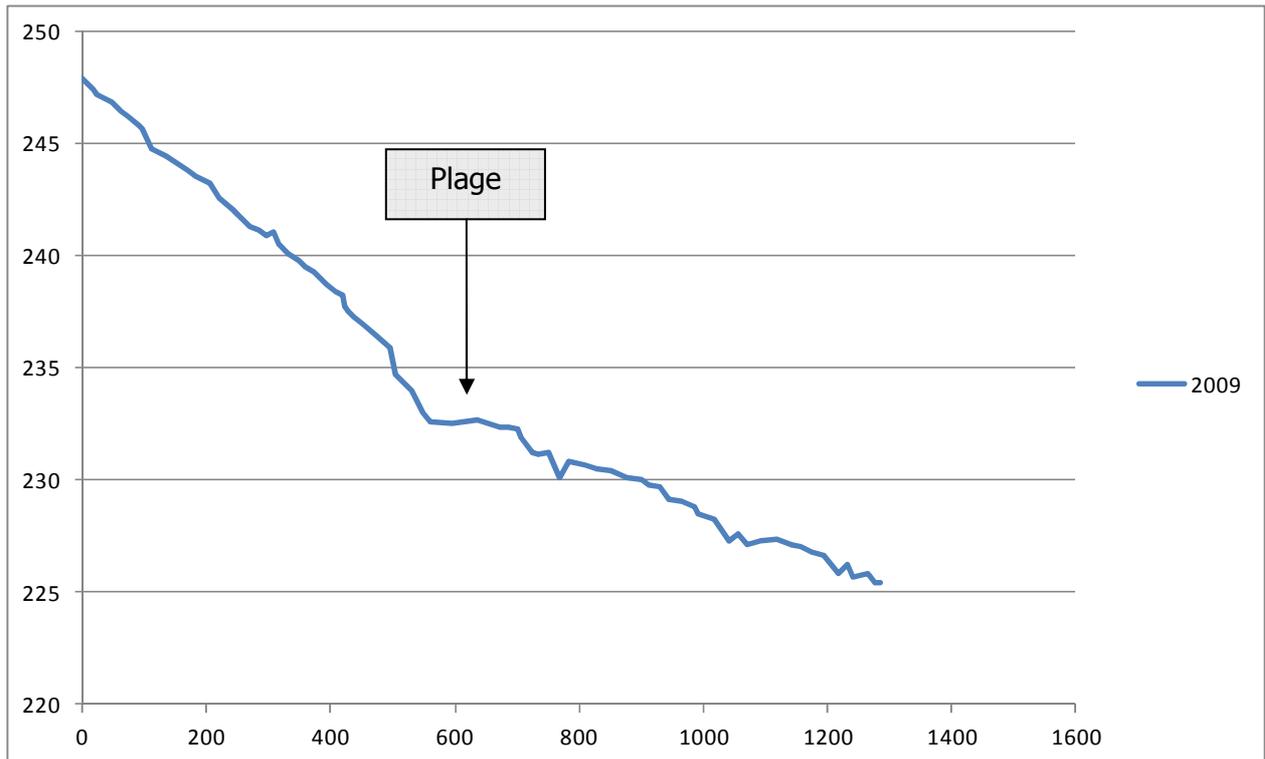
La plage est située sur une rupture de pente significative. Sa localisation est donc justifiée.

Figure 32. Profil en long du cours d'eau.
