Dossier de gestion, d'entretien et de suivi de la plage

As de Bresson à Saint-Ismier

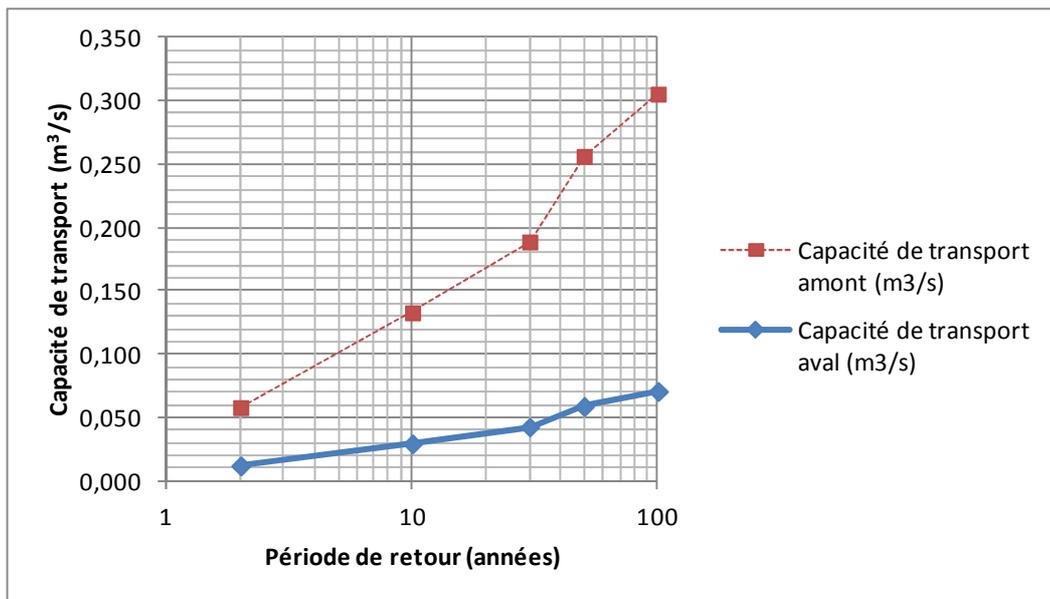
La capacité de transport en amont de la plage est supérieure à la capacité aval, la présence de cet ouvrage est justifiée vis à vis du paramètre "capacité de transport".

Figure 33. Comparaison des capacités de transport (m^3/s)

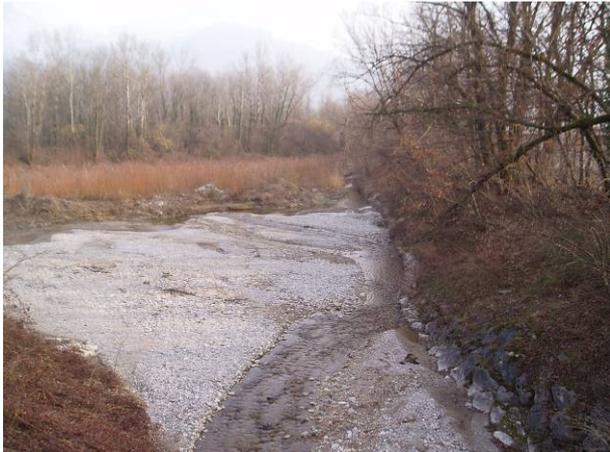
Les derniers curages ont engendré d'importantes modifications. Compte tenu du fait que la plage retient aujourd'hui trop de sédiments, nous préconisons au minimum un retour à l'état "début 2011" (Figure 34).

Figure 34. Plage début 2011.

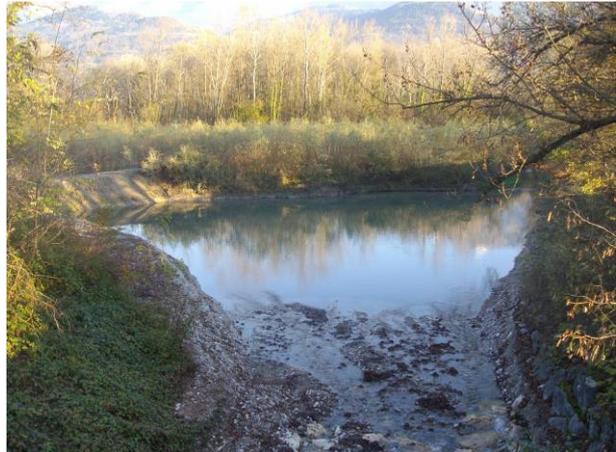
Figure 35. Plage fin 2011.

On comprend aisément que la disponibilité de stockage de la plage étant plus importante, celle-ci engendrera un déficit significatif en matériaux sur le tronçon aval et amplifiera le phénomène d'incision et également le risque de déstabilisation de la digue. Ainsi, il faut ajuster le potentiel de stockage de la plage en fonction de l'incision aval. En effet, **plus le potentiel de stockage de la plage est fort et plus le risque d'incision du tronçon aval est fort (et donc de déstabilisation de la digue).**

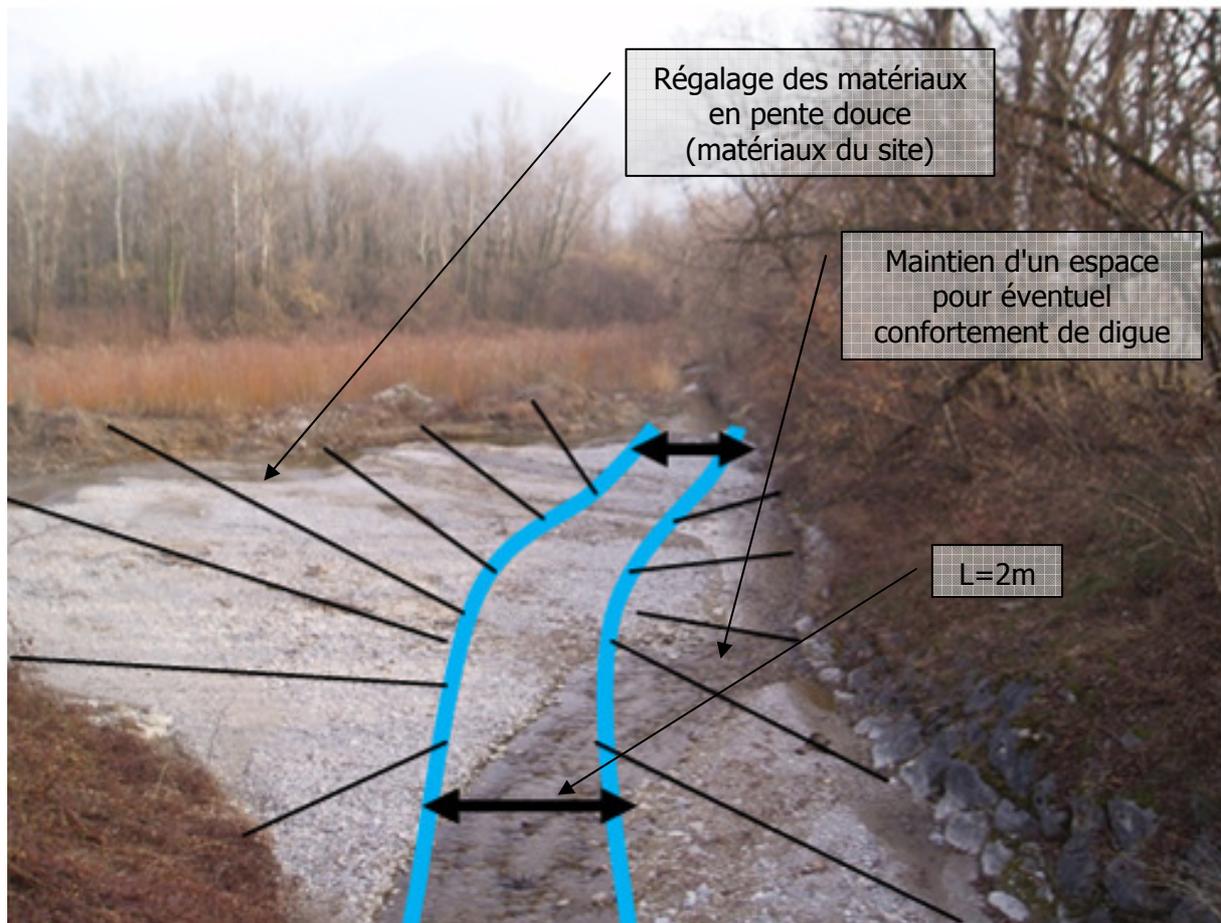
En fonction de la politique établie par le gestionnaire et l'ensemble des acteurs locaux, on pourra accélérer les préconisations par la mise en œuvre de remblais issus du site.

Figure 36. Préconisations d'aménagements.

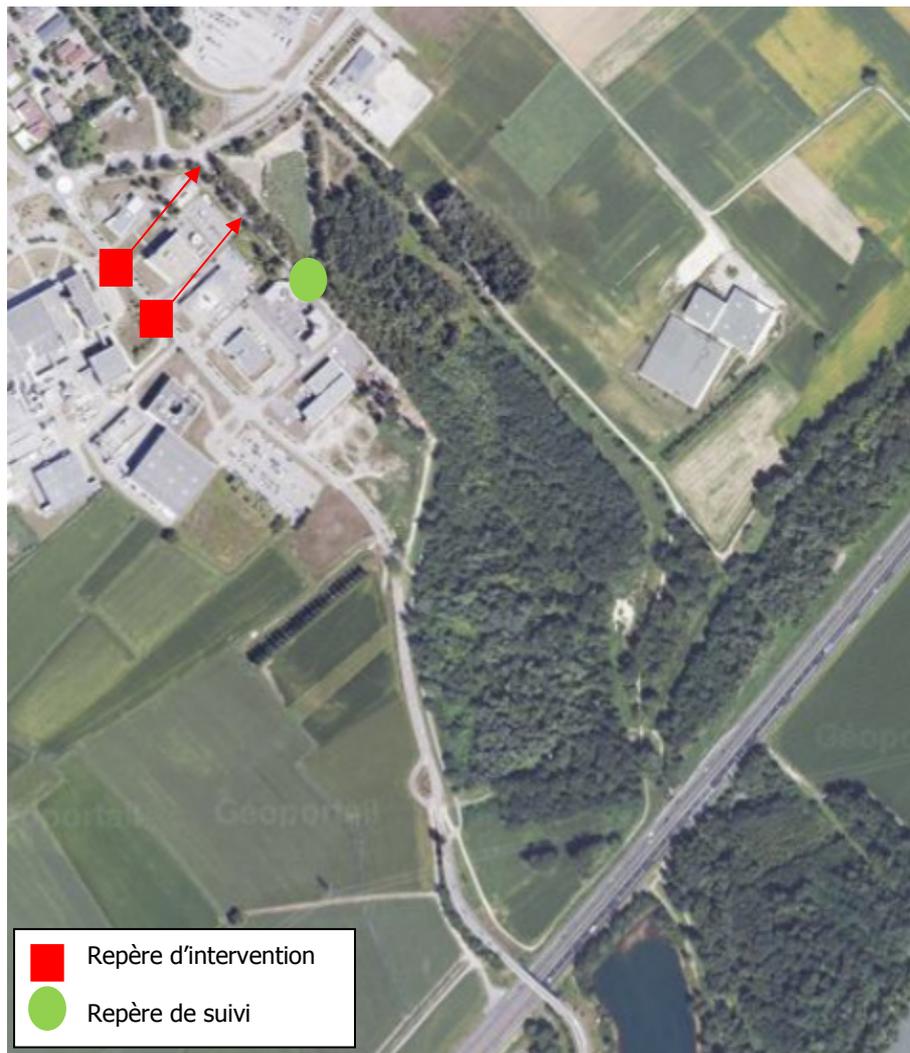
- Le repère sera installé en aval de la plage (90 ml).

Figure 37. Localisation des repères (source : Géoportail).

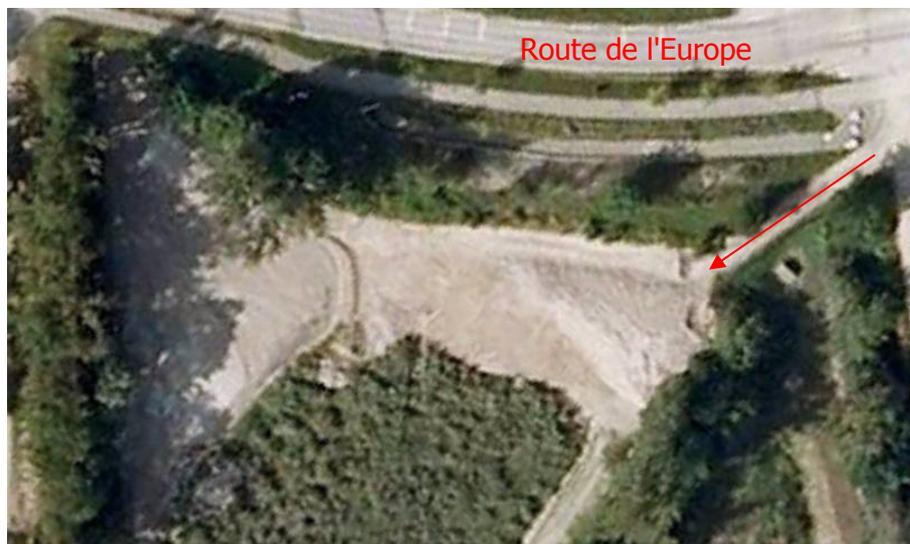
Figure 38. Localisation de l'accès.

L'accès à la plage de dépôt se fera depuis la route de l'Europe par la rampe d'accès située au Nord-Est de la plage. La remise en état de celle-ci devra impérativement être réalisée lors du repliement de l'entreprise adjudicataire.

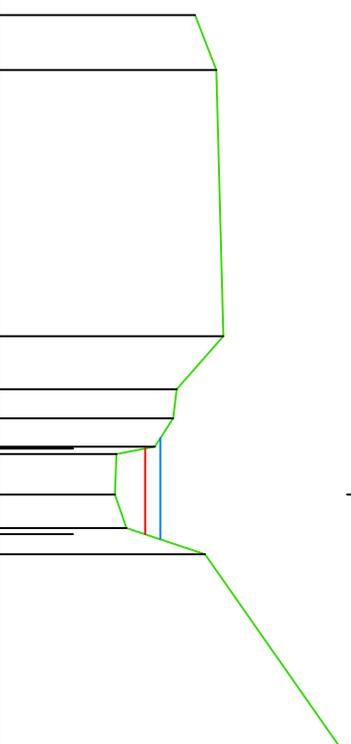
PC : 231.00 m

Altitude TN	233.60	233.88	233.98	233.36	233.32	233.08	232.57	232.55	232.70	233.74	235.60
Pentes terrain actuel	-19.2 %		-1.3 %	43.6 %	9.2 %	2.2 %	17.4 %		149.3 %		34.6 %
Distances partielles	1.45		7.06	1.41	0.76	0.76	1.07	0.89	0.69		5.39
Distances cumulées	0.00	1.45		8.52	9.92	10.69	11.45	12.71	13.60	14.29	19.68
Cotes de fond de curage				232.95	232.95				232.95		
Distances partielles curage						2.27					
Pentes de curage											
Cote d'alerte				233.15					233.15

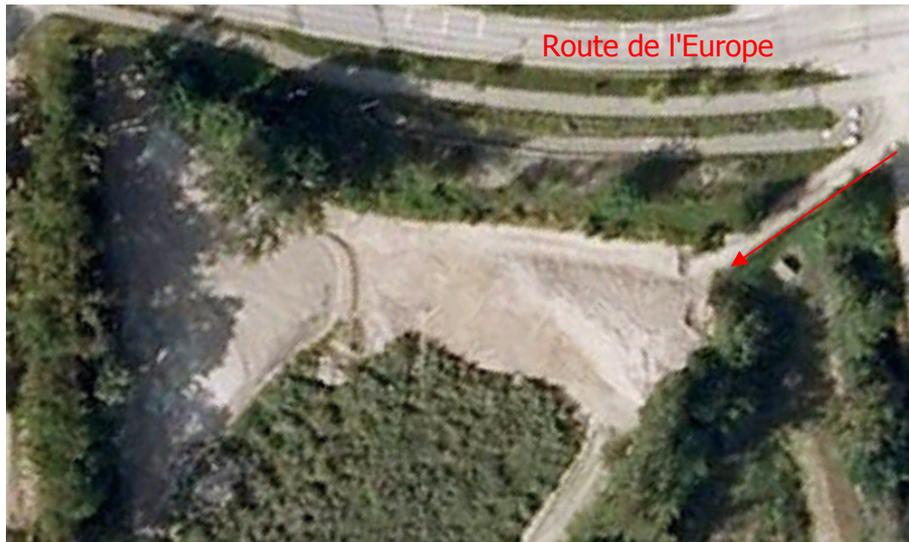
L'accès à la plage de dépôt se fera depuis la route de l'Europe par la rampe d'accès située au Nord-Est de la plage. les engins emprunteront ensuite la rampe d'accès. La remise en état de celle-ci devra impérativement être réalisée lors du repliement de l'entreprise adjudicataire.

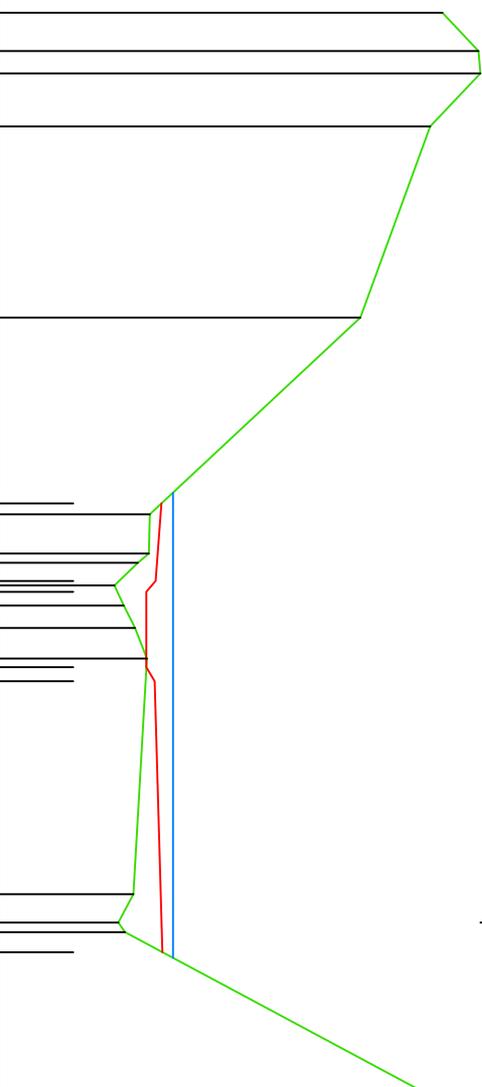
PC : 232.00 m

Altitude TN	237.86	238.33	238.36	237.70	236.78	234.01	234.00	233.85	233.54	233.66	233.81	233.97	233.79	233.59	233.88	237.72
Pentes terrain actuel		-46.4 %	4.4 %	47.2 %	18.1 %	53.1 %	1.1 %	1.3 %	51.6 %	-23.2 %	-25.4 %	-19.0 %	26.3 %	26.3 %	92.4 %	
Distances partielles		1.02	0.59	1.40	5.07	5.22	1.04	0.60	0.53	0.59	0.82		0.76	0.71	4.37	
Distances cumulées	0.00	1.02	1.61	3.01	8.08	13.30	14.34	14.59	15.19	15.73	16.31	17.13	23.37	24.13	24.38	28.75
Cotes de fond de curage						234.16	234.08	233.96	233.96	234.07			234.17			
Distances partielles curage						2.06	0.29	2.00								
Pentes de curage						3.8 %	42.3 %					-30.0 %				
Cote d'alerte						234.31							234.31
