Restauration morphologique du Tarze
Centre équestre l'Écrin d'Eden

PHASE 2
DOSSIER DE PROJET

C2018-074-02

août 2019

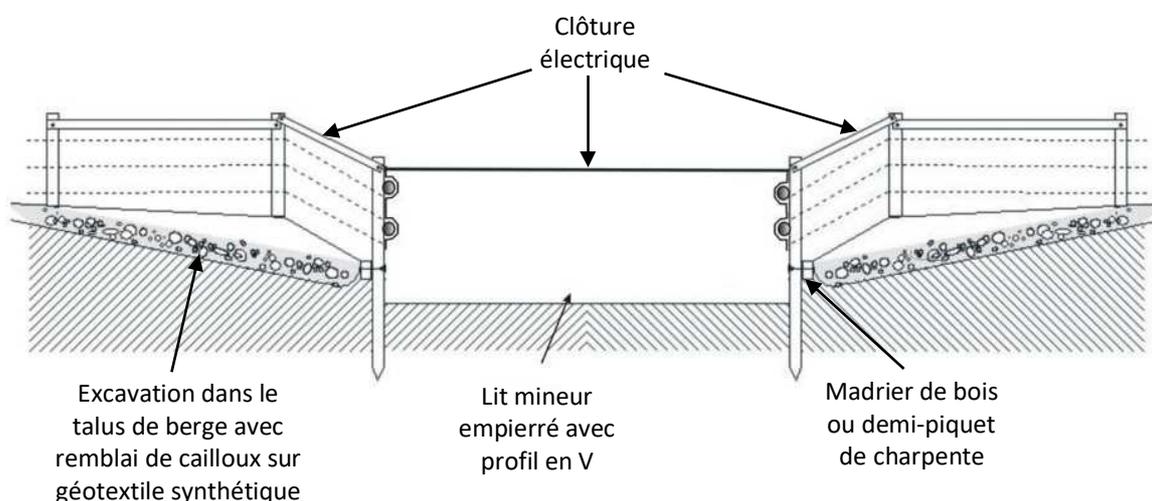
Coupe transversale d'un passage à gué empierré

L'aménagement prévu pour chaque passage à gué est le suivant :

Les dimensions de l'aménagement seront limitées : 3-4 m de large pour 4 m de long au maximum.

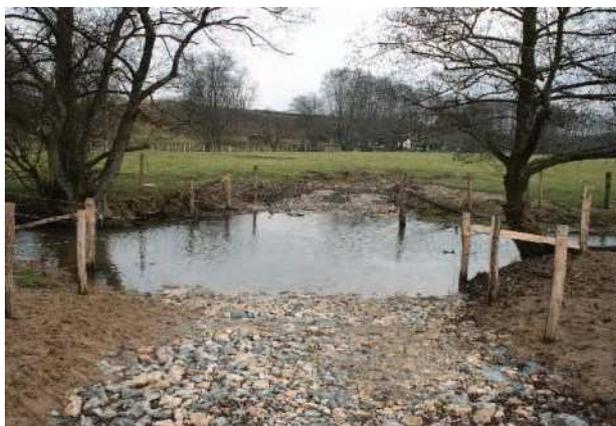
Exemple de passage à gué pour le bétail (crédit PNR Morvan)

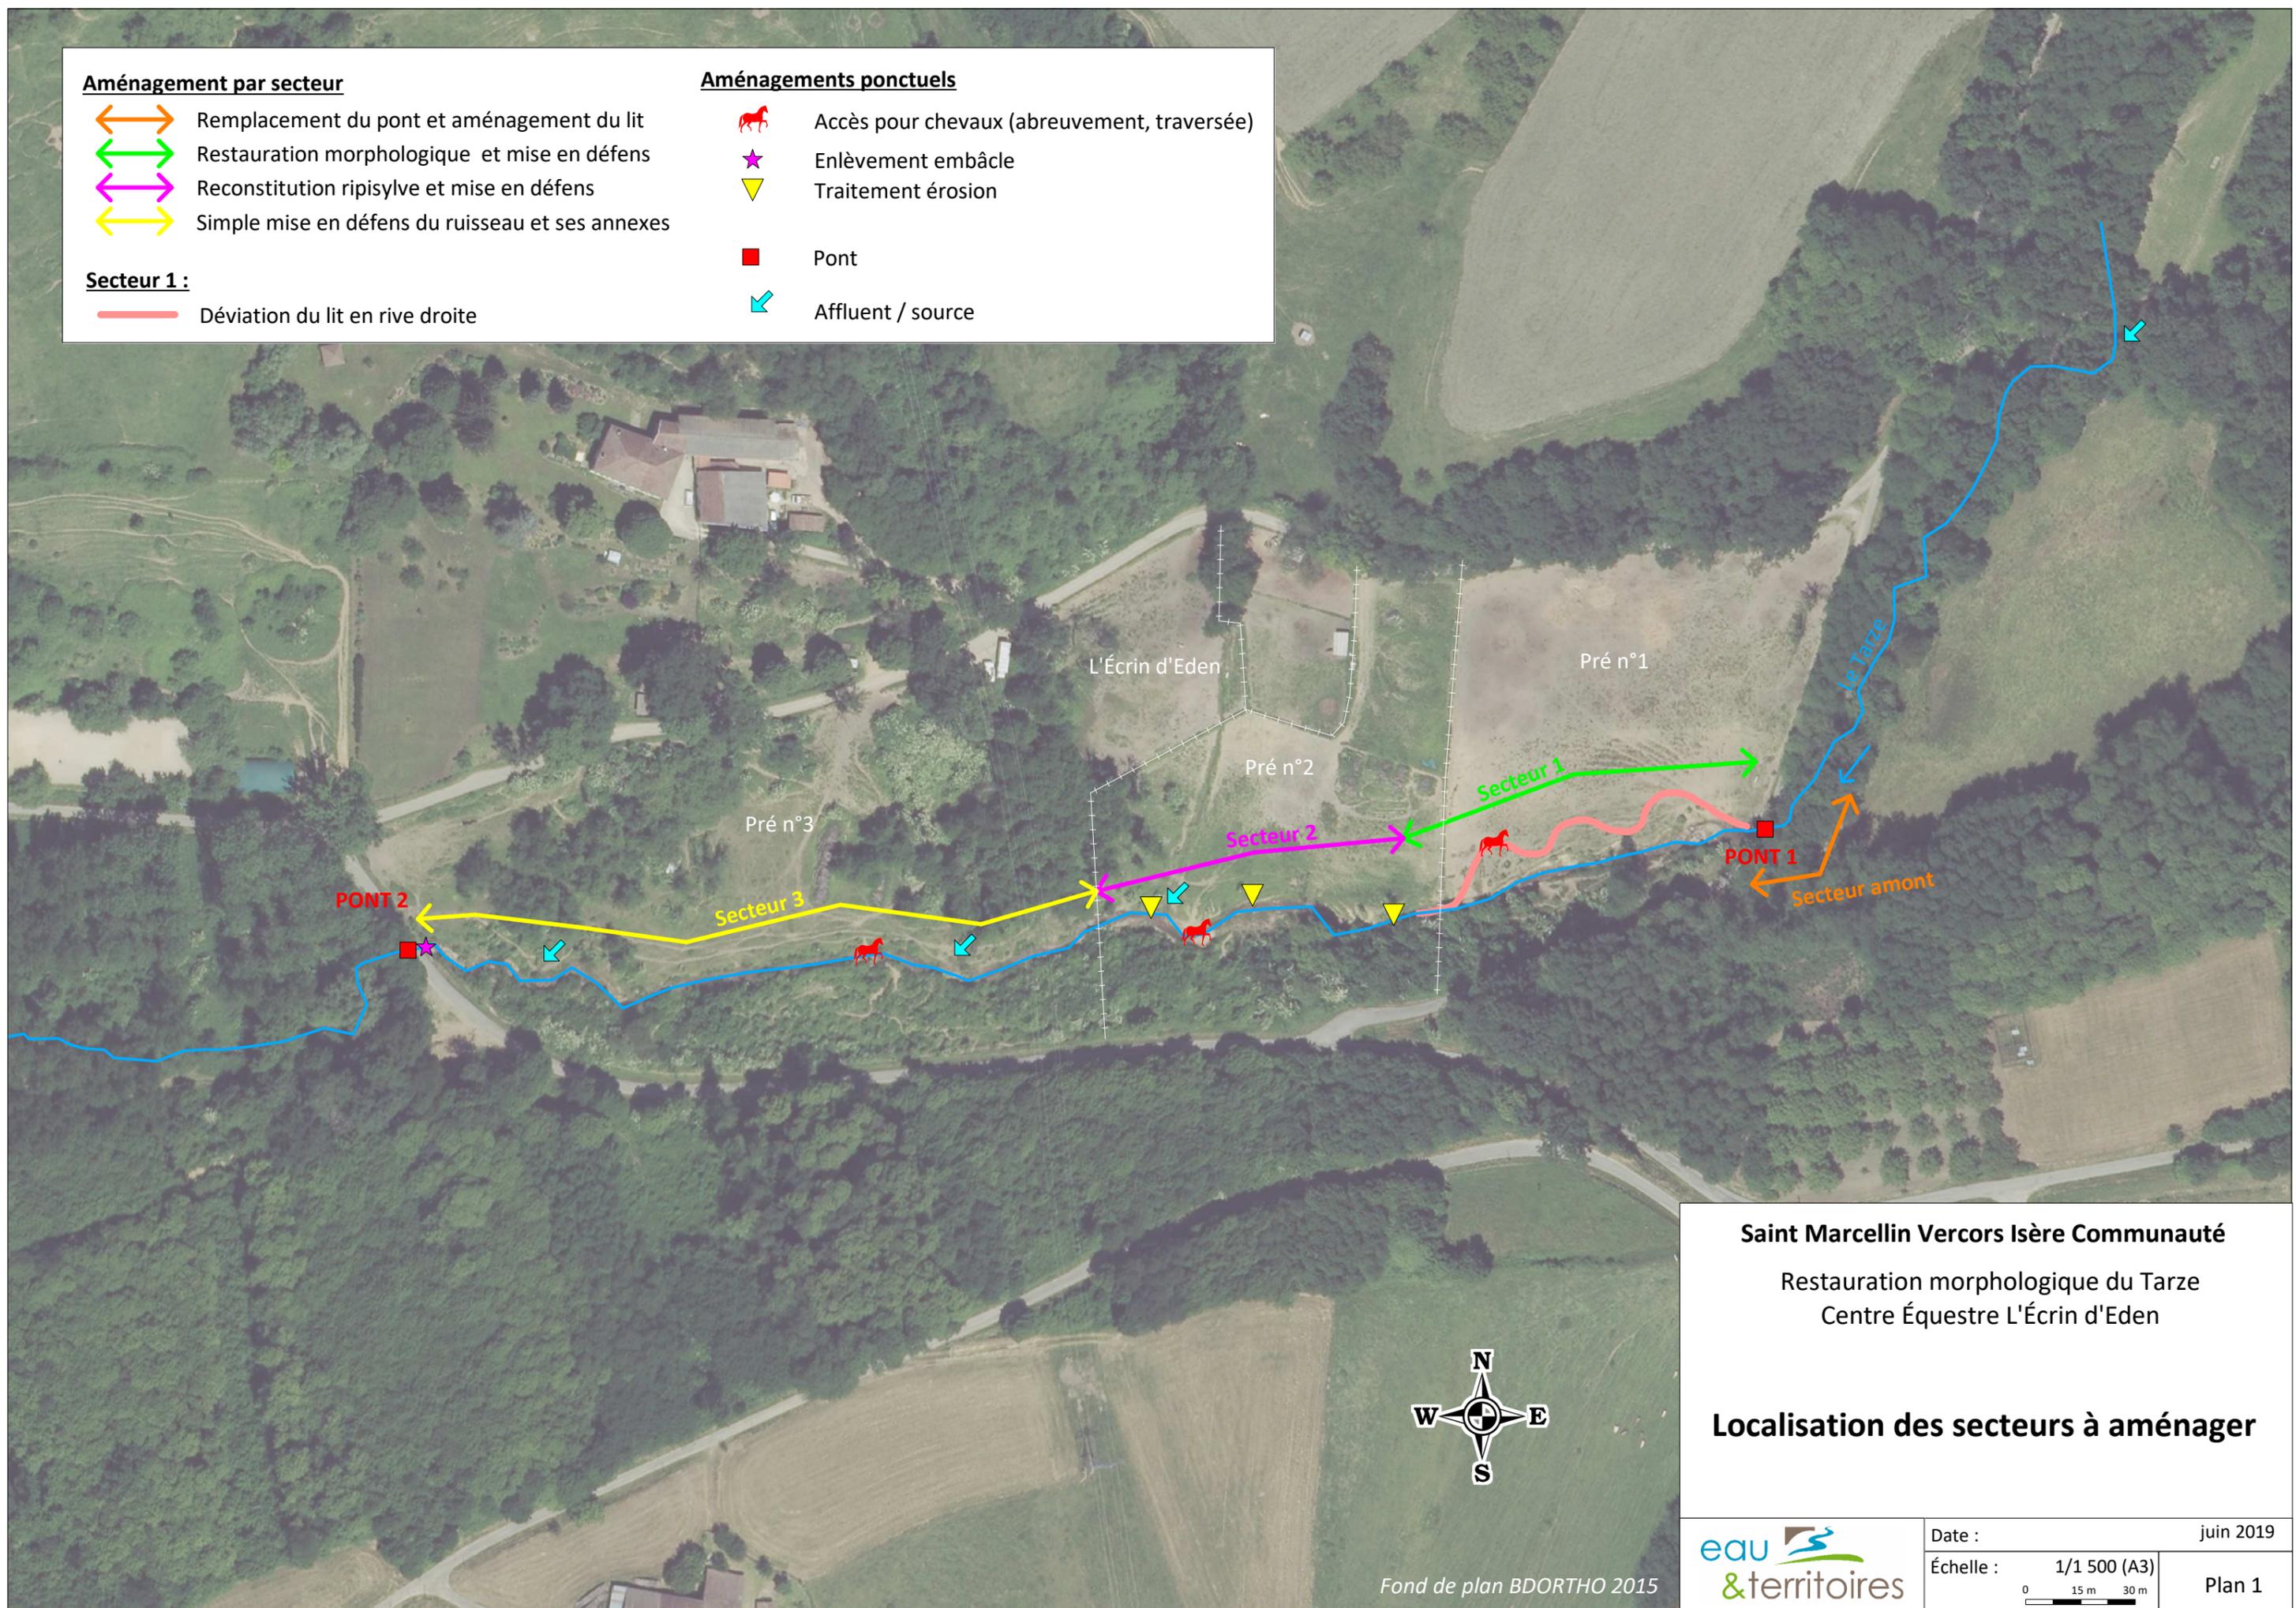
Déviation du lit en rive droite

Le principe d'aménagement retenu correspond au scénario B étudié dans l'étude d'avant-projet : l'opération consiste à **créer un nouveau lit pour le ruisseau en rive droite du lit actuel** dans le

Afin d'augmenter le linéaire concerné, et donc de réduire la pente, le **nouveau lit projeté sera relativement sinueux**. Au regard de l'emprise disponible en rive droite, il est possible de « *gagner* » 20 m entre la section aval du pont 1 et le retour dans le lit entre les profils P5 et P6. La pente obtenue sur ce linéaire passe ainsi de 2,6% à 2,2%.

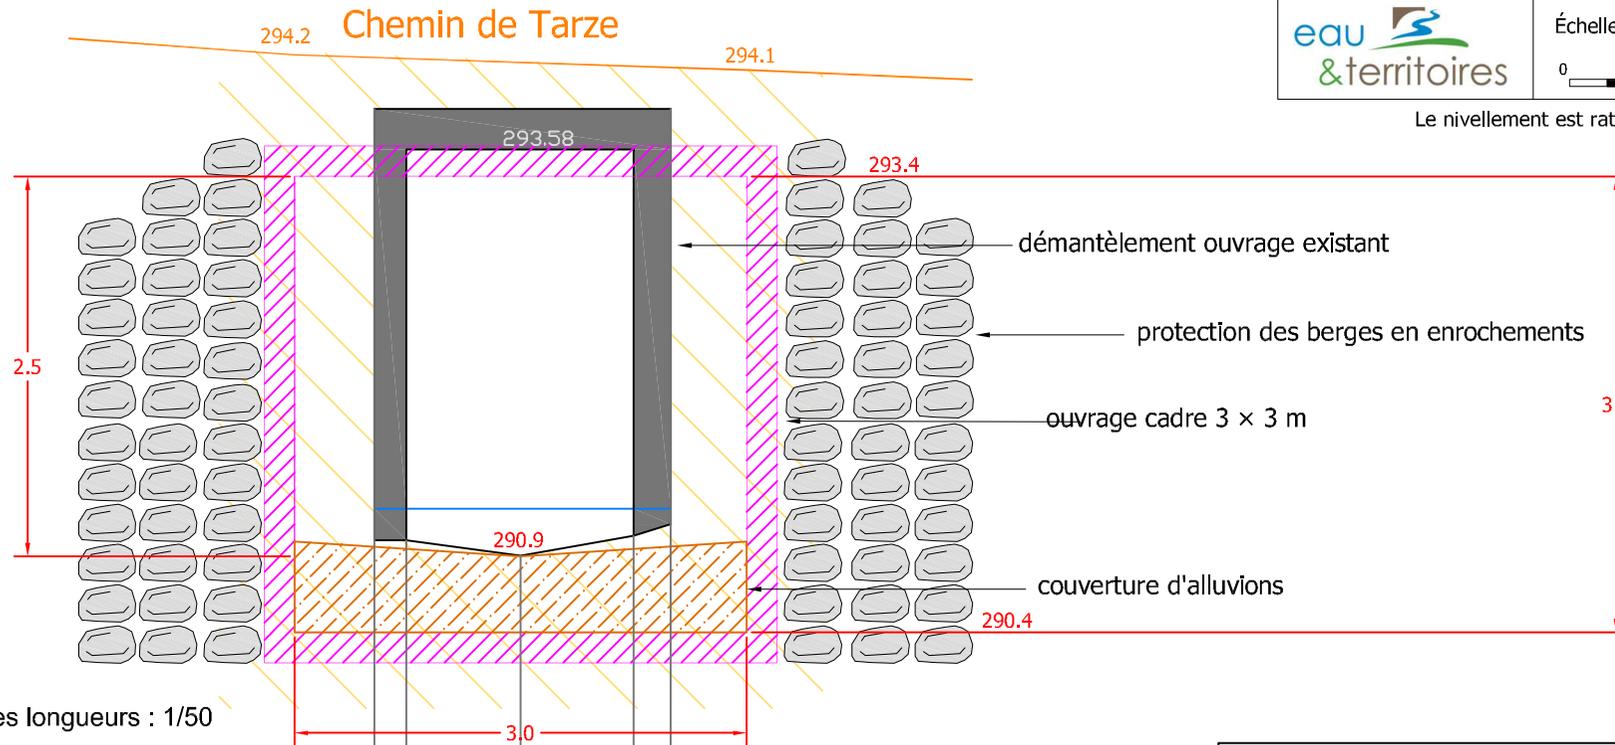
Coupe ouvrage cadre

Remplissage d'alluvions

Les **caractéristiques et dimensions du nouvel ouvrage** seront les suivantes :

- Pont de type cadre béton en éléments préfabriqués.
- Ouverture de 3,0 m × 3,0 m.

Le **radier du pont sera recouvert par une couche d'alluvions** d'une épaisseur de 0,5 m, selon un profil en V légèrement évasé pour assurer une lame d'eau suffisante à l'étiage. Le tirant d'air dans l'ouvrage sera ainsi de 2,5 m.
