VERIFICATION DE LA QUALITE ENVIRONNEMENTALE DES SOLS
(Prestations INFOS et DIAG avec les missions A100, A110, A120, A200 et A270 de la norme NF X 31-620-2)

Calberson SAS

Site : 4 rue Denise Bastide à Saint-Etienne (42)

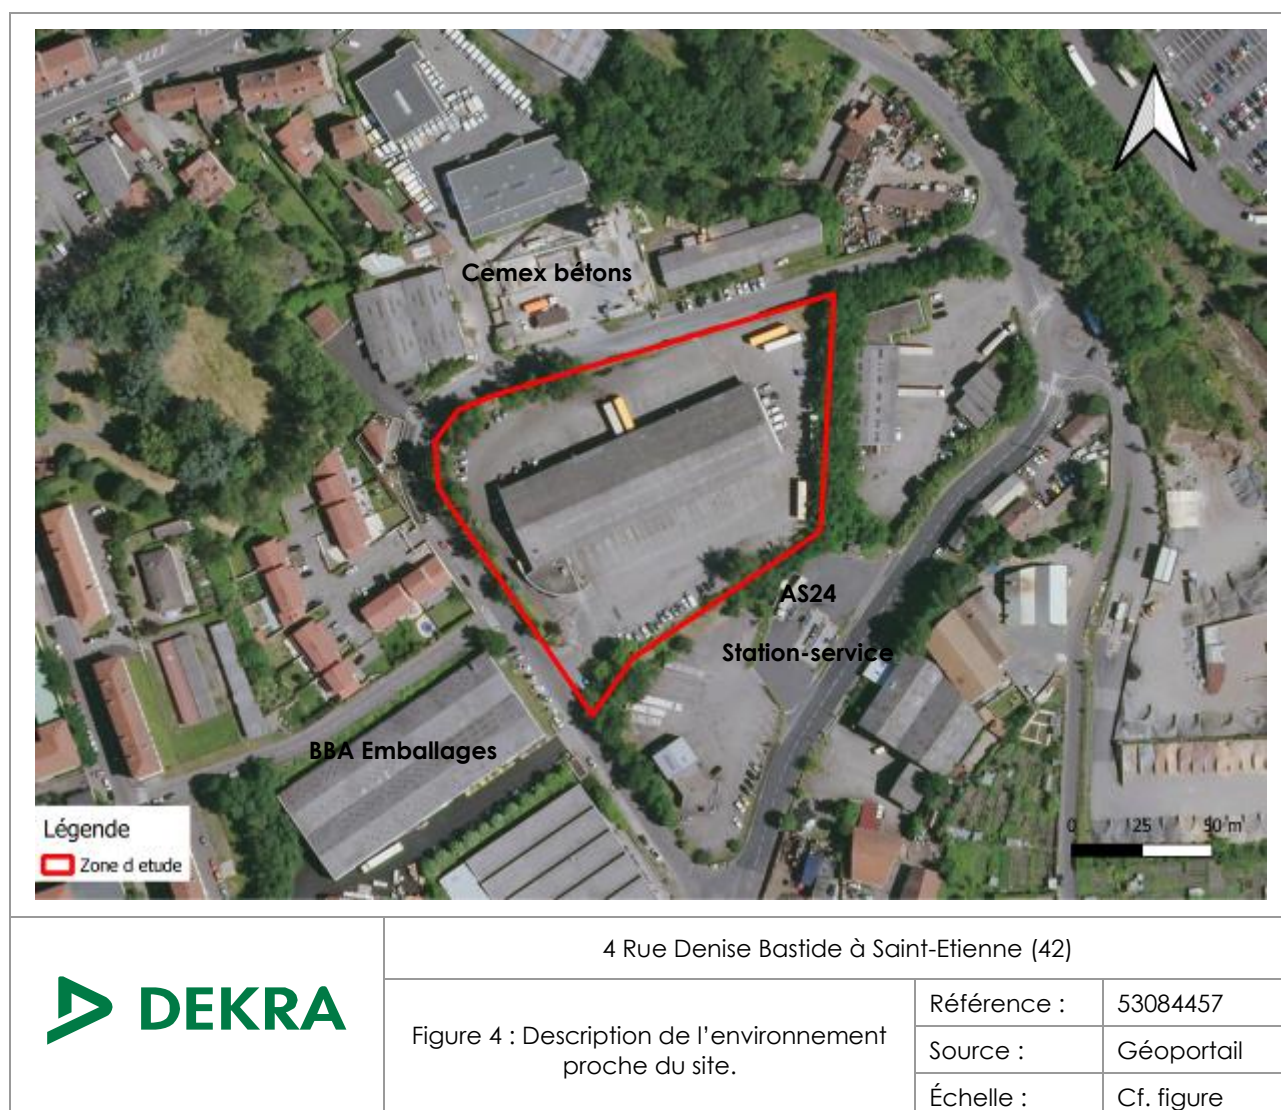
- **au nord** : par la rue Denise Bastide avec une unité de production de ciments et des bâtiments industriels ;
- **à l'est** : par un hangar de stockage (logistique ?) et présence de stationnement pour poids lourds
- **au sud** : par une station-service et un parking pour poids lourds.
- **à l'ouest** : par des maisons individuelles et la rue Denise Bastide

La description de l'environnement proche du site (100 m) est présentée au sein de la figure suivante.

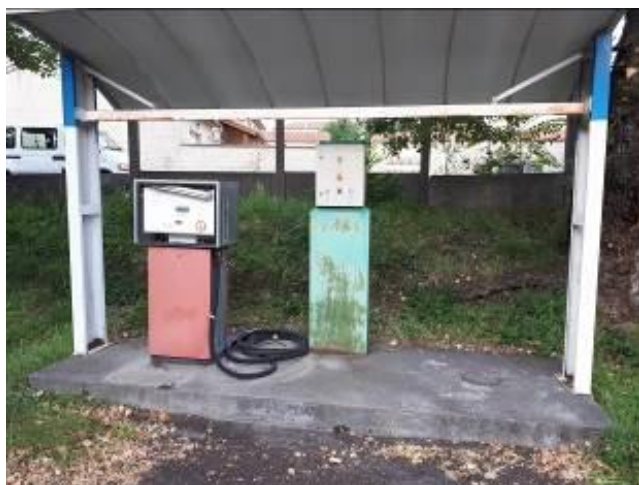
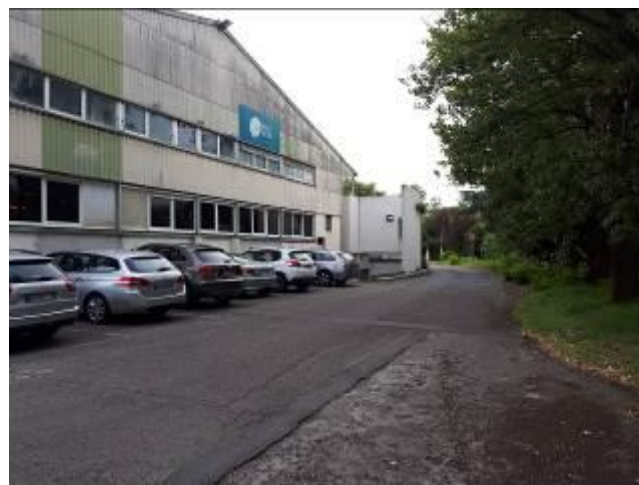
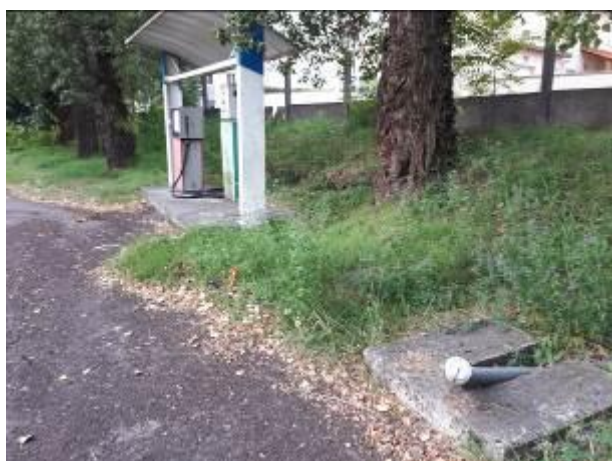
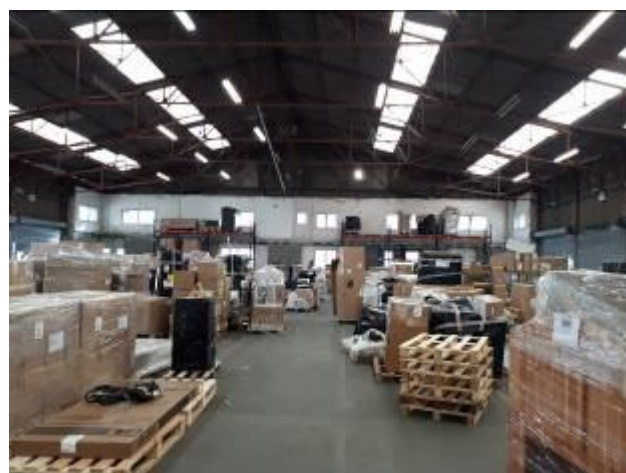
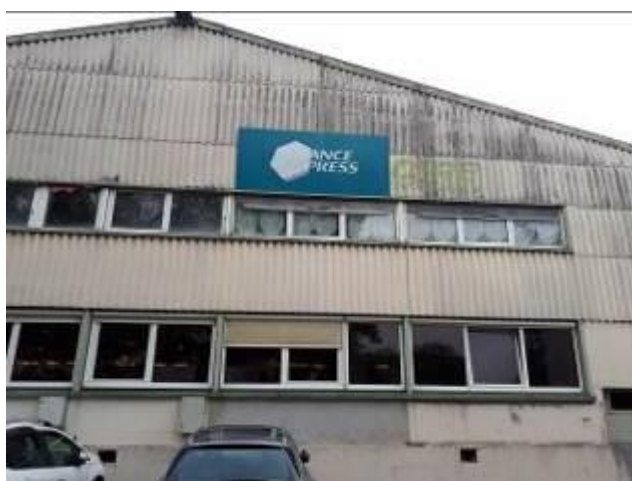
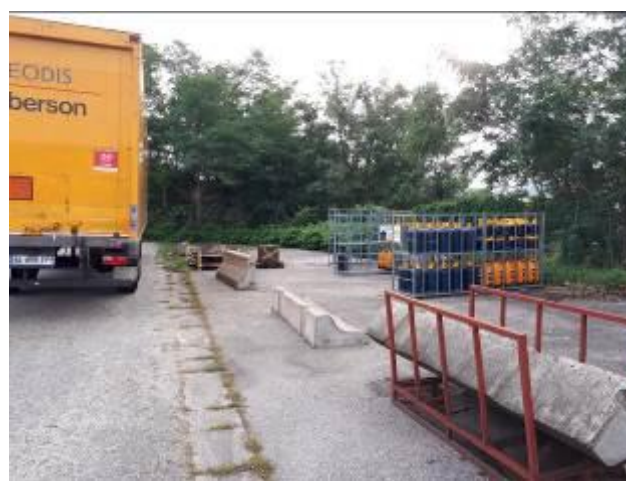
Le bâtiment est entouré d'une zone en enrobé, différentes aires y sont dédiés :

- Aire de stationnement des poids lourds et des véhicules légers ;
- Aire de stockage de bouteilles de gaz pour chariot élévateur d'intérieur (sud du site) ;
- Ancienne zone de dépotage, stockage (cuve à fioul de 50 m³) de et d'alimentation en fioul des véhicules, démantelé en 2008.

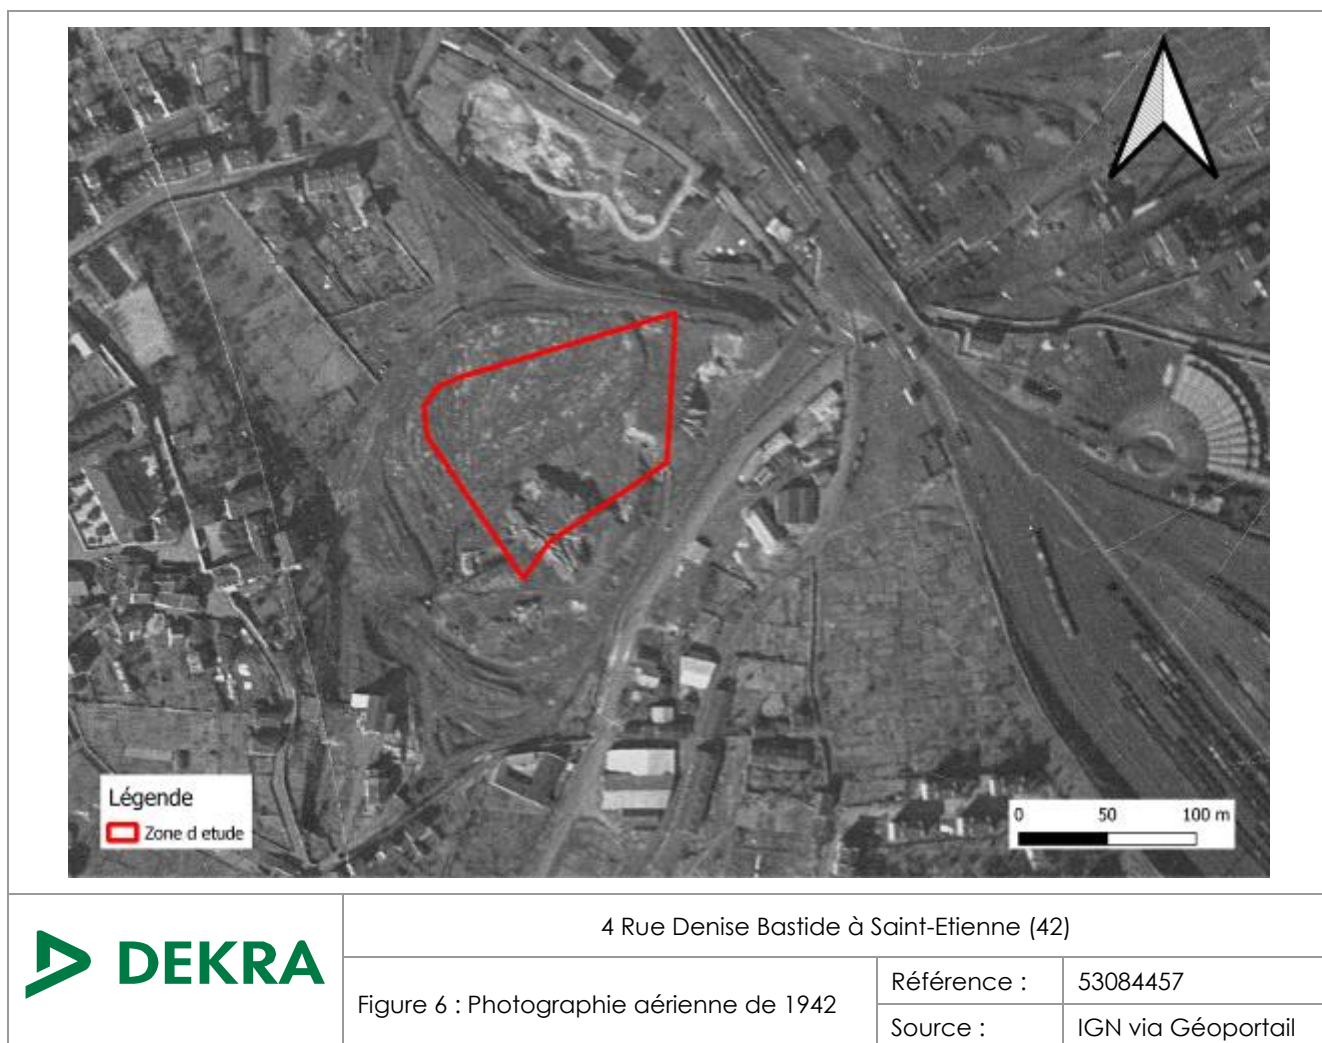
- **Cliché de 1942**

Selon le cliché de 1942, le site étudié semble être en activité, les terrils présents en 1930 ont majoritairement disparus.

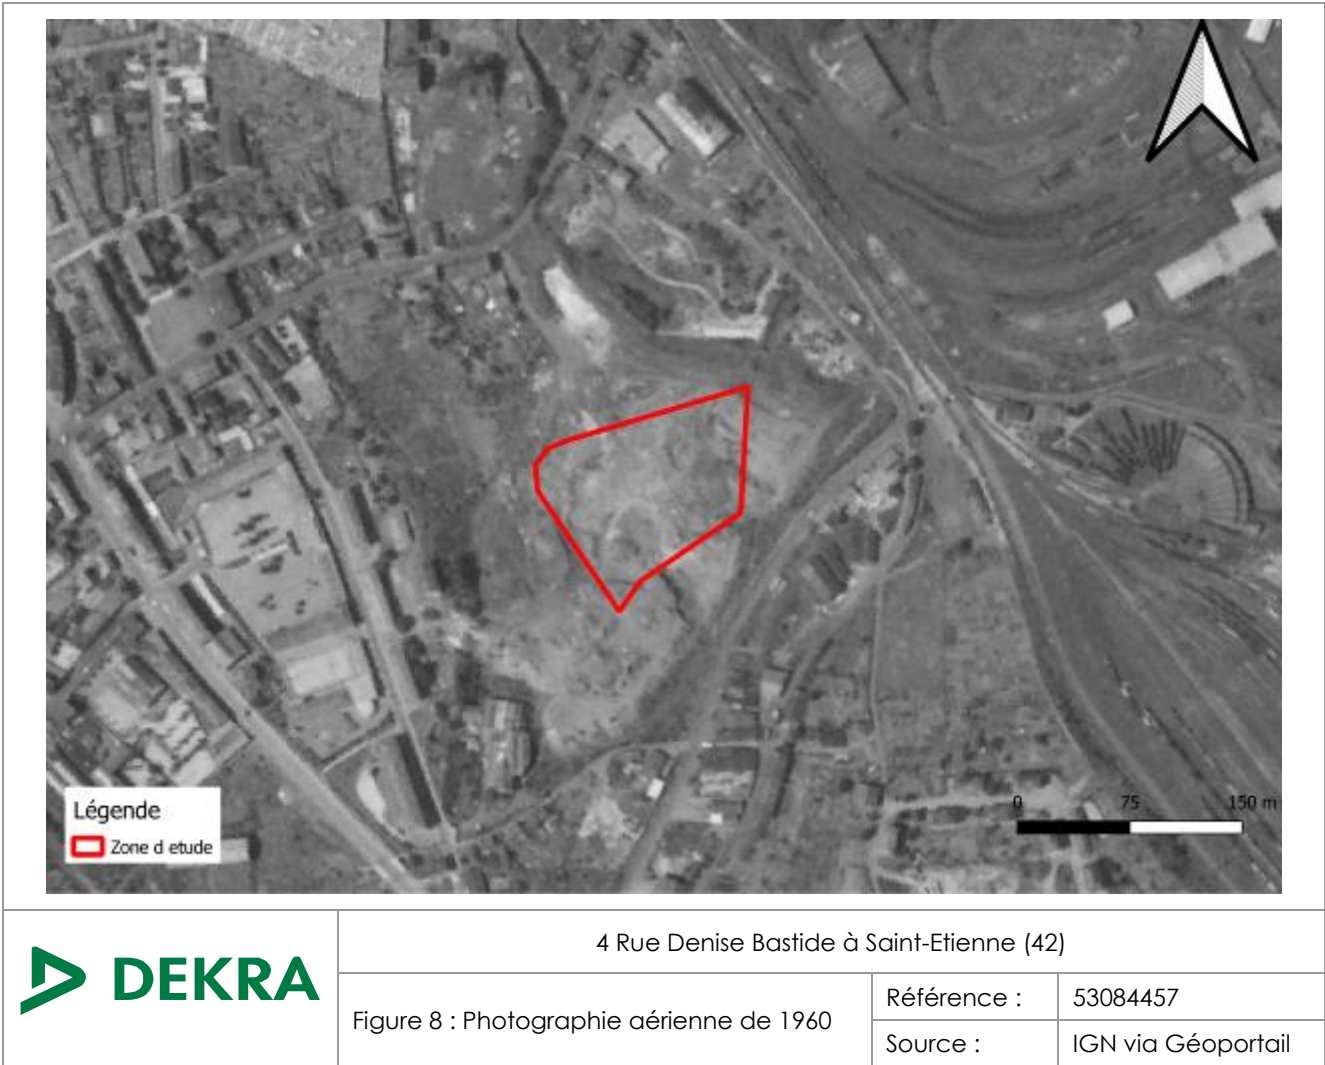
- Cliché de 1960 :

Selon la photo aérienne de 1960, la zone d'étude ne semble pas avoir été modifiée.

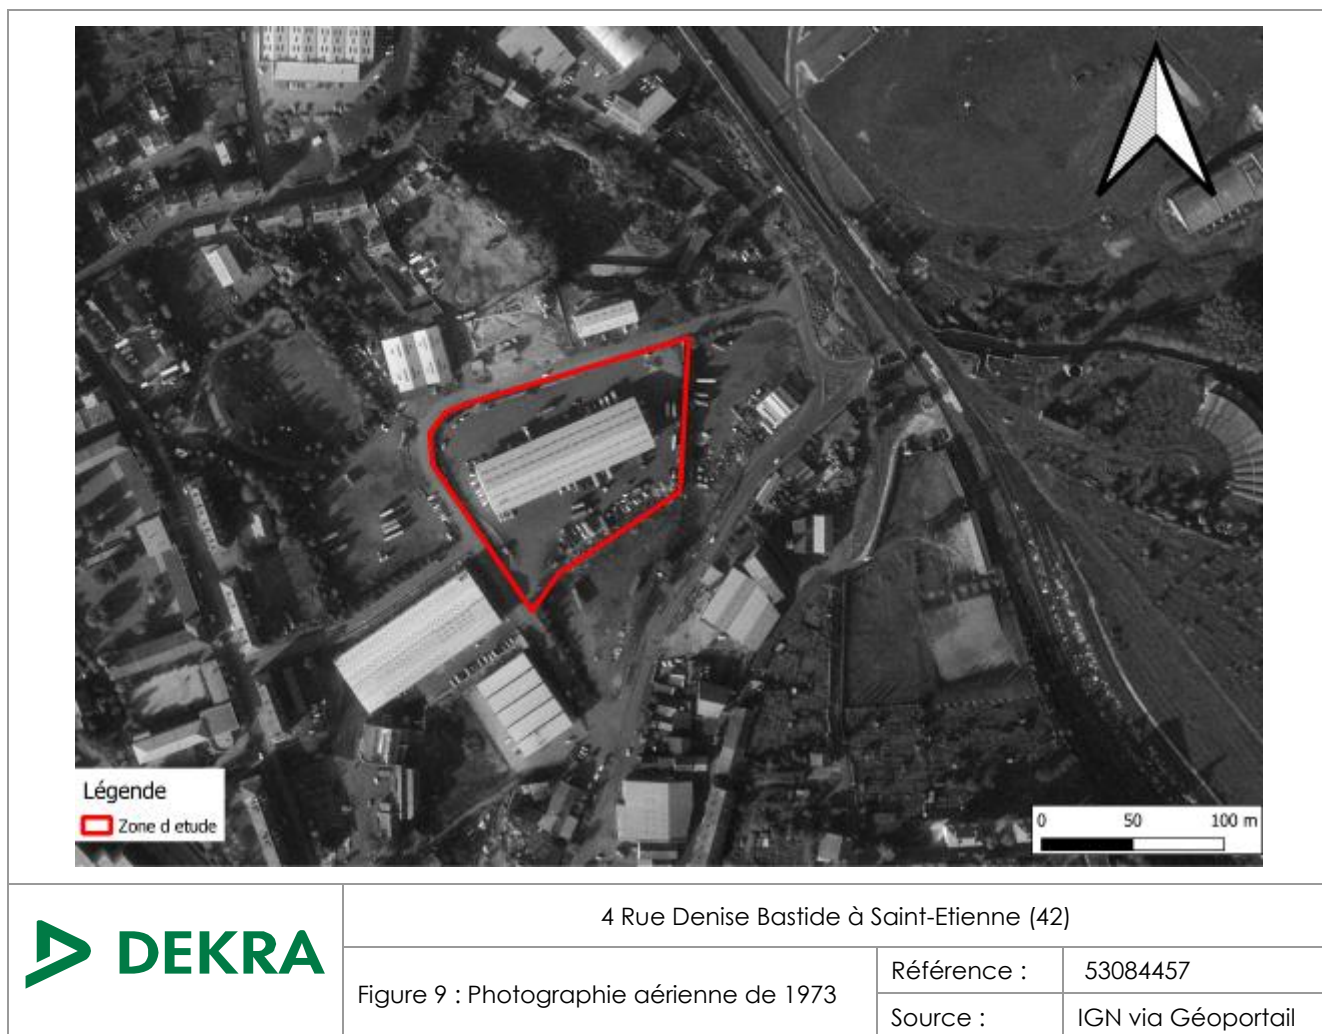
- Cliché de 1973 :

Sur le cliché de 1973, la zone d'étude est occupé par un bâtiment de type hangar, bordé par des airs de stationnement pour poids lourds et véhicules légers. Le sol semble être en majorité recouvert par du bitume. Des bâtiments et routes ont été construits aux alentours du site.

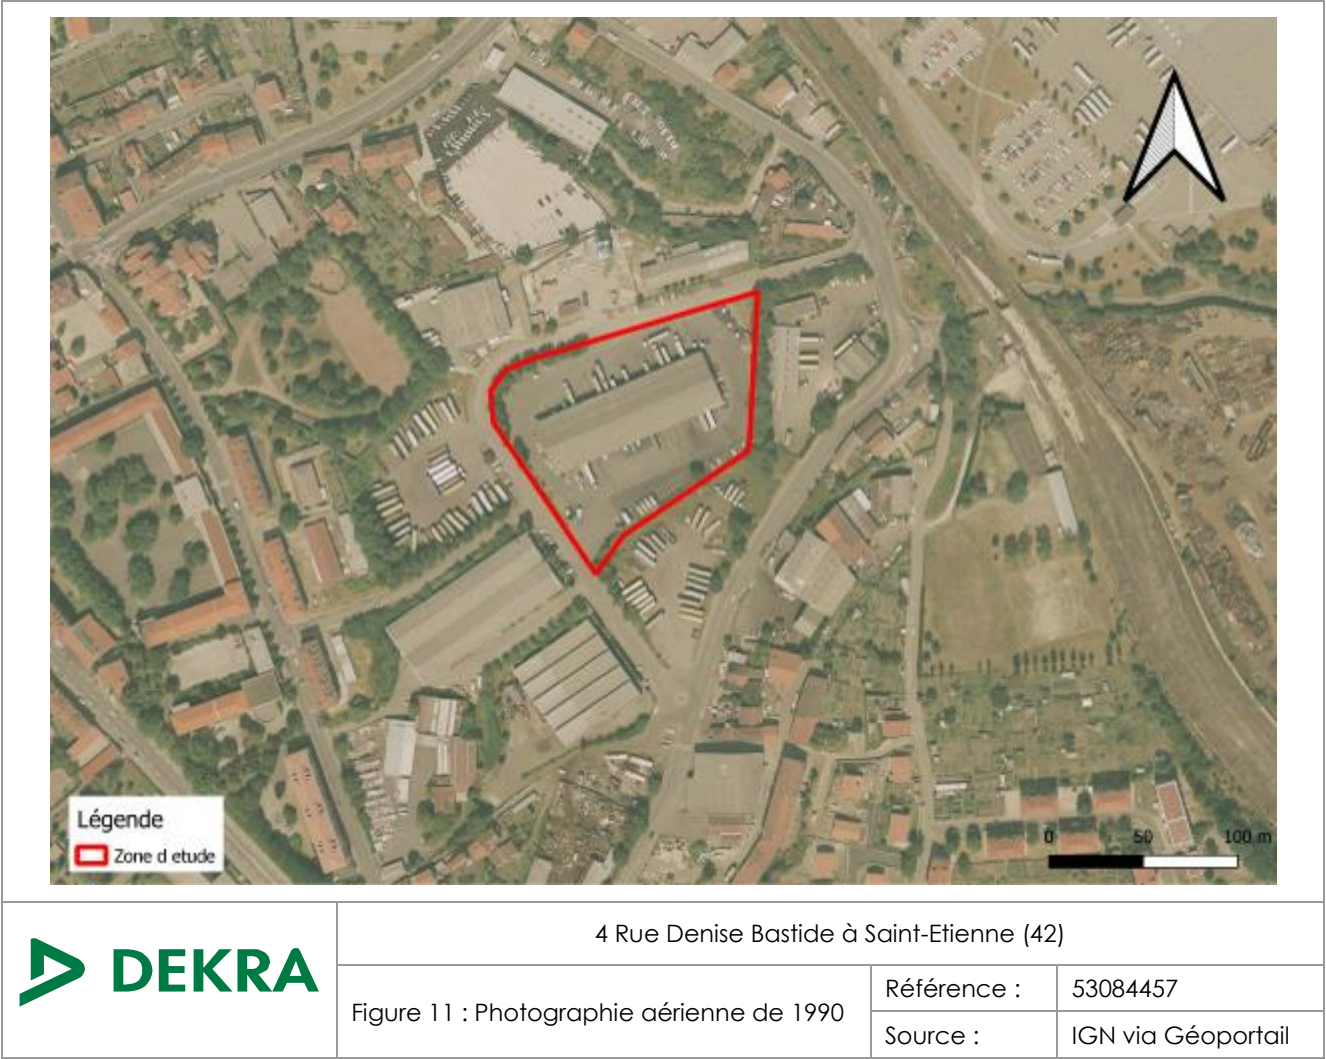
- Cliché de 1990 :

Sur le cliché de 1990, aucun changement significatif n'est observé sur le site ainsi que dans les environs.

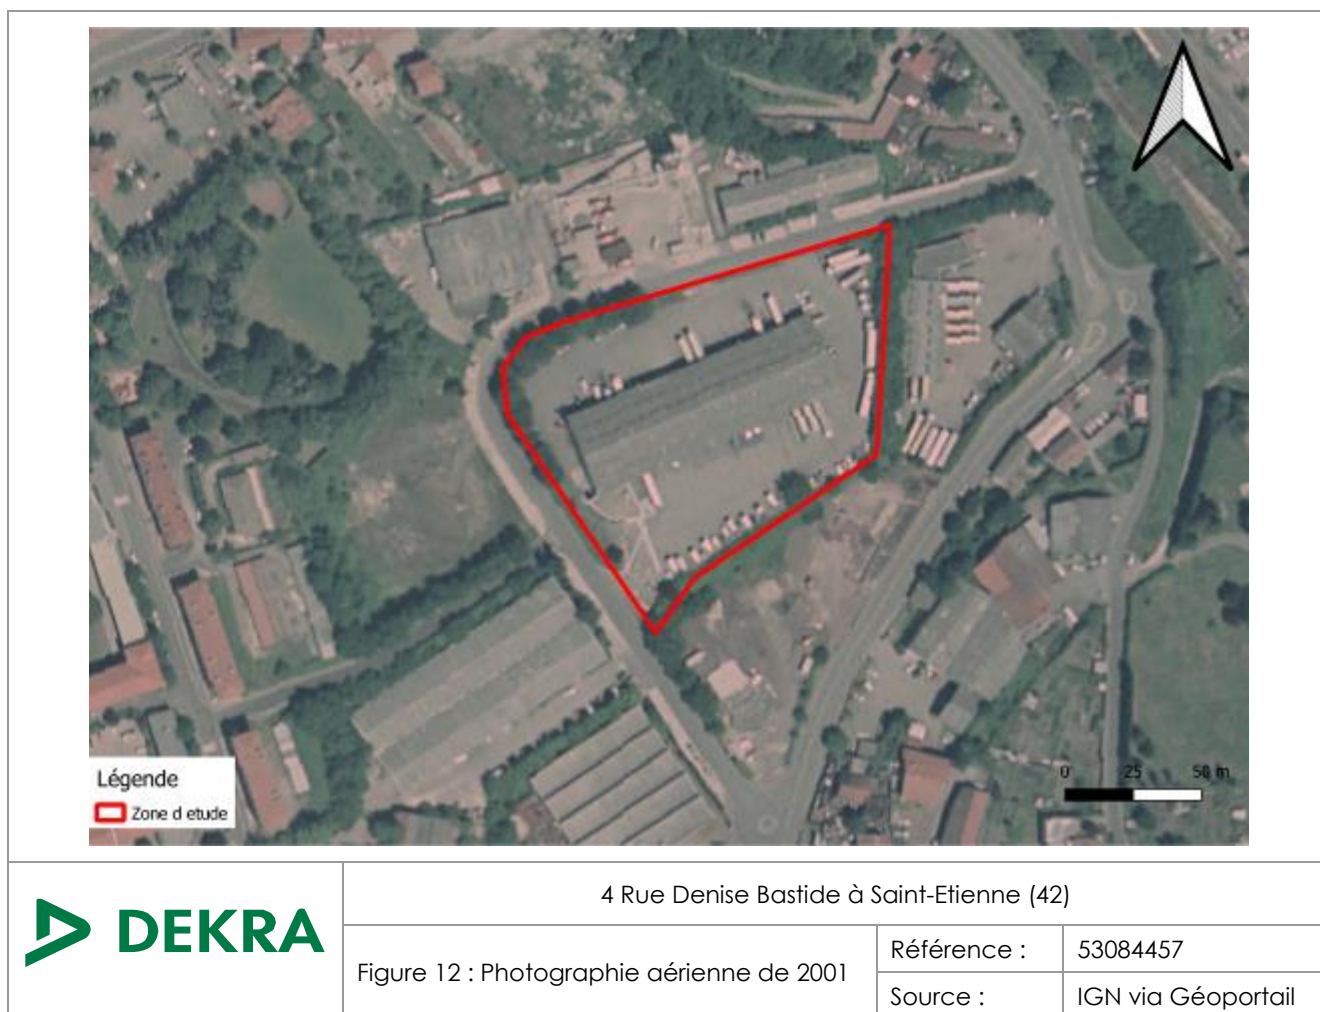
- Cliché de 2001 :

Sur le cliché de 2001, il est à noter la présence d'un bâtiment annexe au sud-ouest du hangar.

Peu de changement significatif n'est observé autour de la zone d'étude.

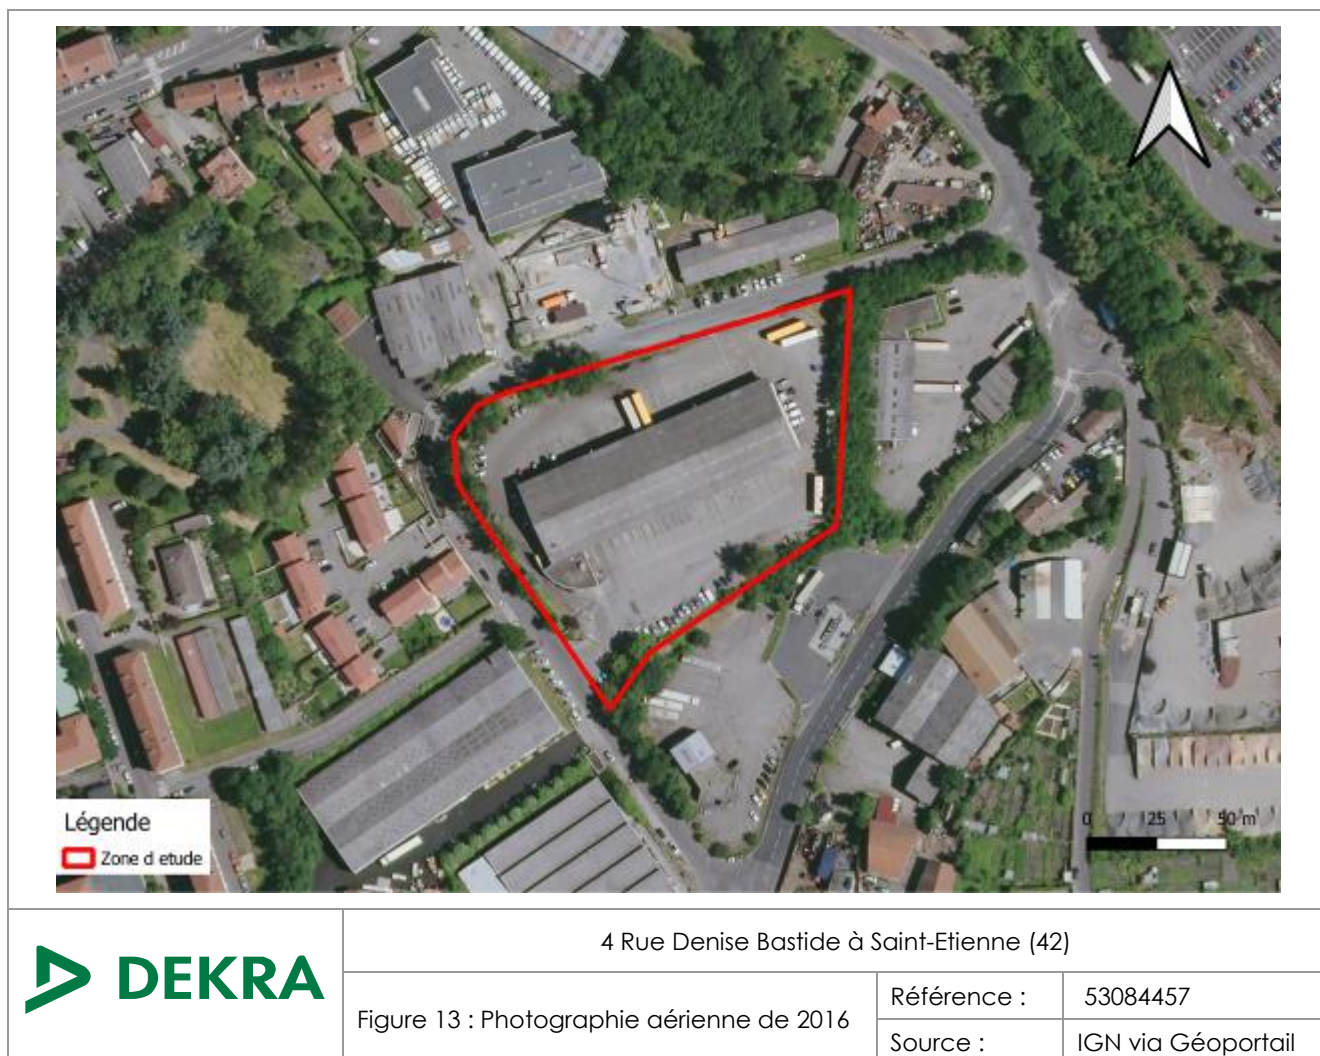
- Cliché de 2016 :

Sur le cliché de 2016, aucune modification significative n'est relevée au droit du site et ses alentours.

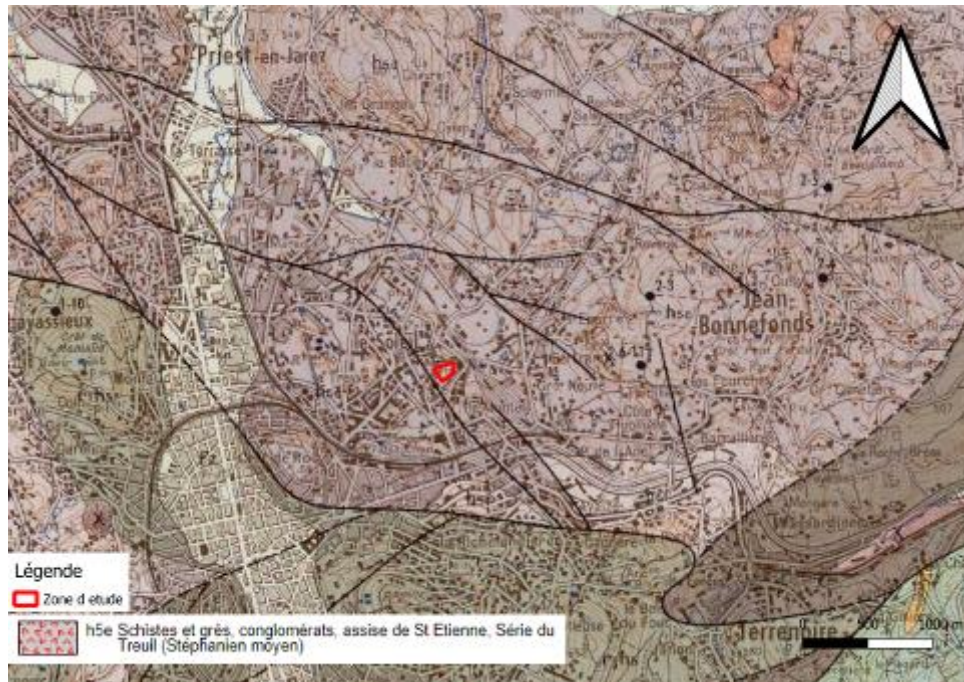
Figure 15 : Extrait de la carte géologique n° 745

Le secteur d'étude est localisé sur la carte géologique du BRGM n° 745 de Saint-Etienne. Le site se situe sur une formation « Schiste et grès, conglomérats, assise de St Etienne, Série du Treuil (Stéphanien moyen) - h5e ». Selon la carte géologique cette formation se caractérise par la présence de couches de houille, environ 40 m de charbon.

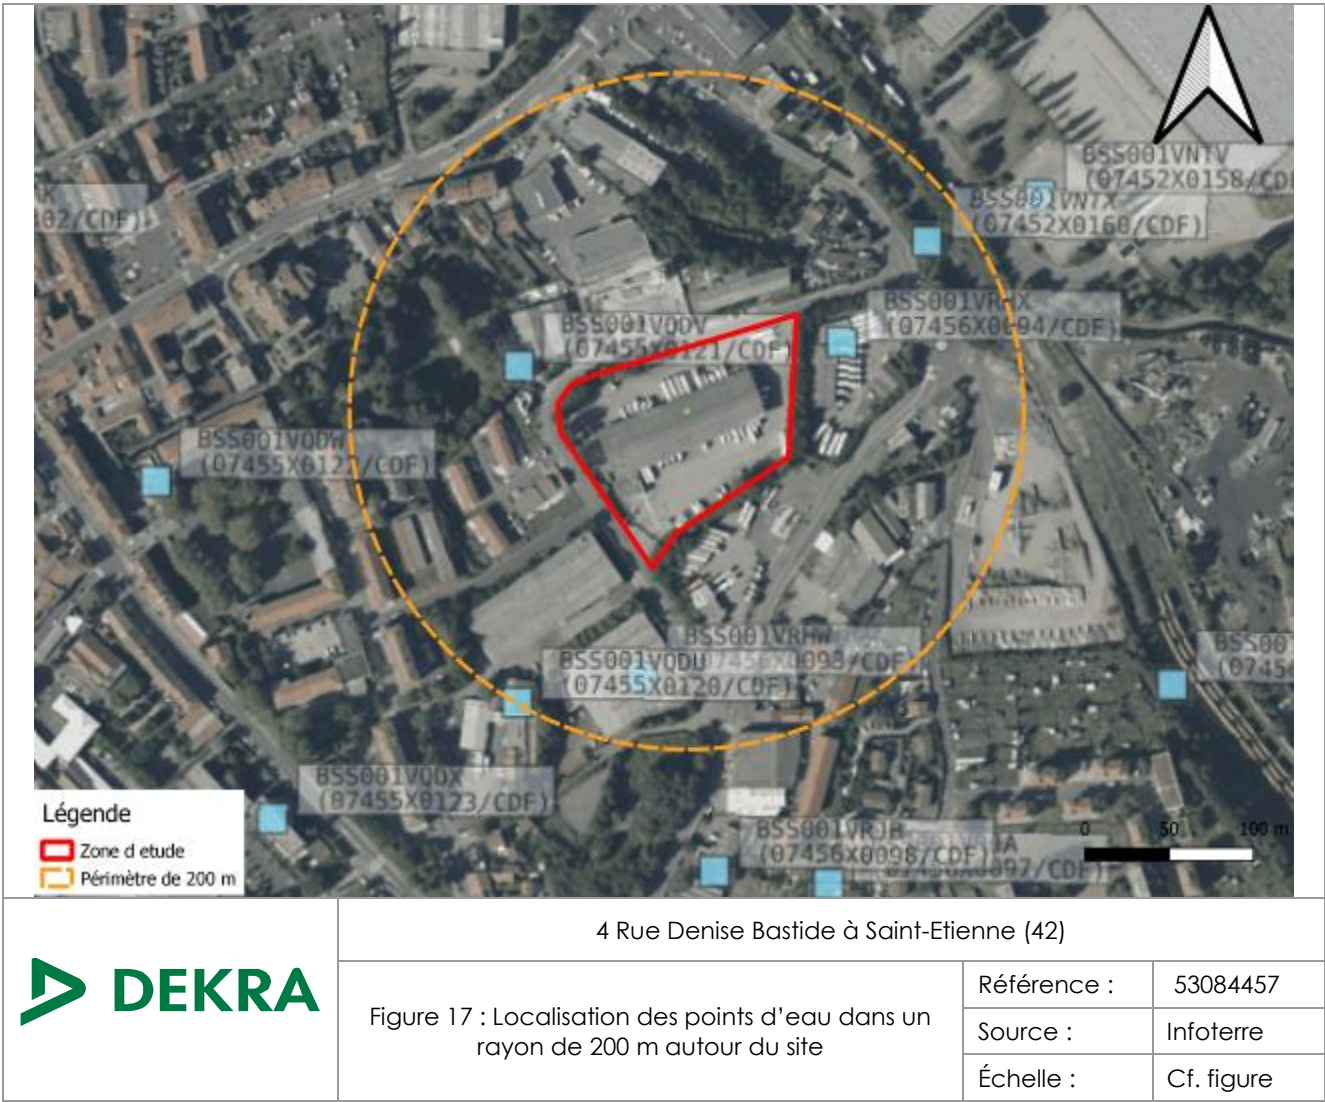
Le site est inscrit au droit de la masse d'eau FRGG048 « Bassin versant de la Loire forézienne ». Cette masse d'eau a un écoulement libre sur socle correspondant au bassin versant hydrographique de la Loire. La zone d'étude se trouve à une distance de 1,4 Km du Turan et à 2 Km du Besançon.

Parmi les 5 ouvrages présents dans un rayon de 200 m autour du site, aucun niveau d'eau n'est à signalé. La masse d'eau se situe à une profondeur importante.

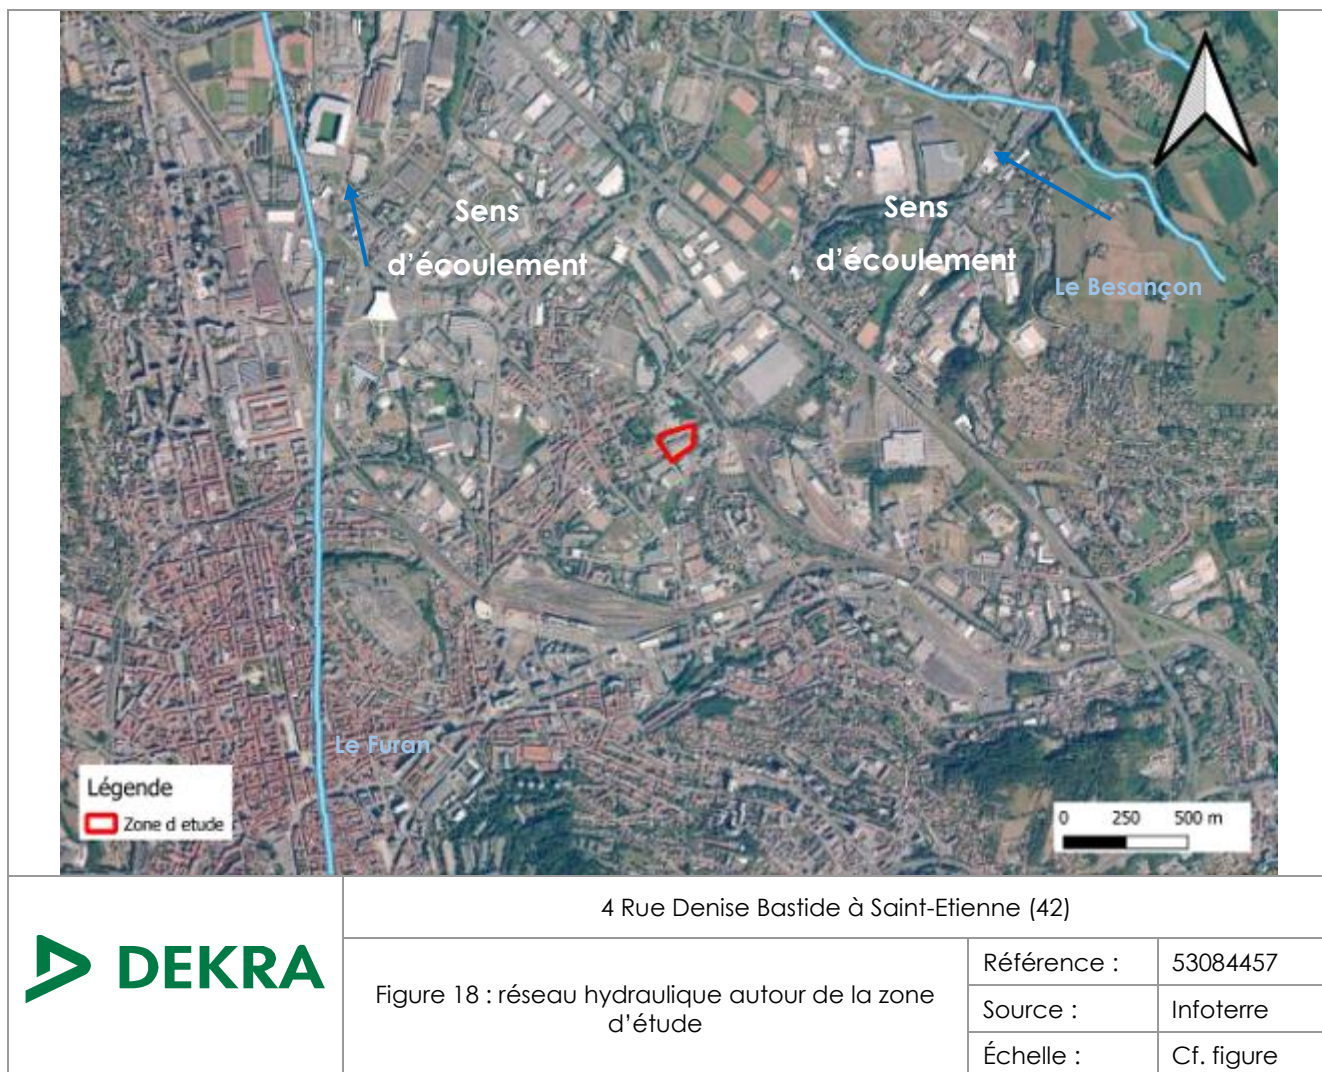
Le Besançon s'écoule en direction du nord à environ 2 km à l'est de la zone d'étude et s'écoule en direction du nord-ouest.

Aucun usage de ces cours d'eau n'est recensé.

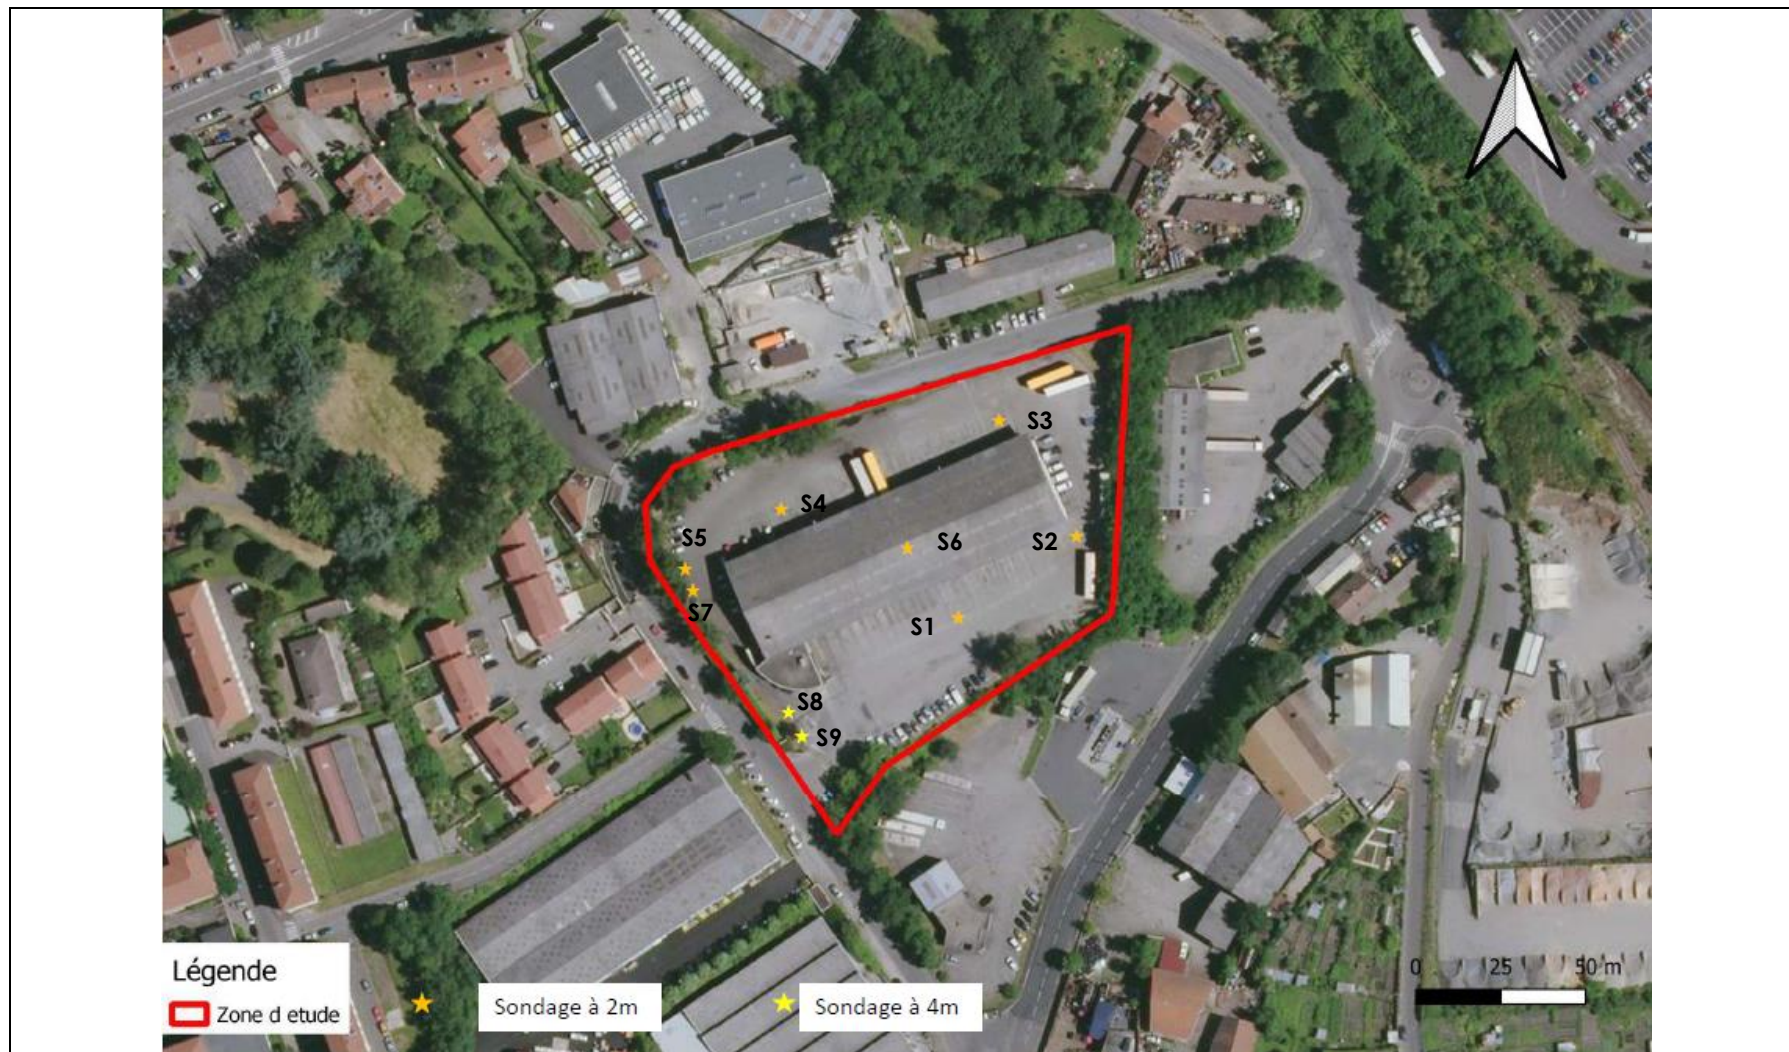
Entrepôt logistique Géodis Saint-Etienne (42)		
	Figure 22 : Localisation des sondages		Affaire : 53084457
			Source : DEKRA

Le plan des investigations est présenté ci-après.

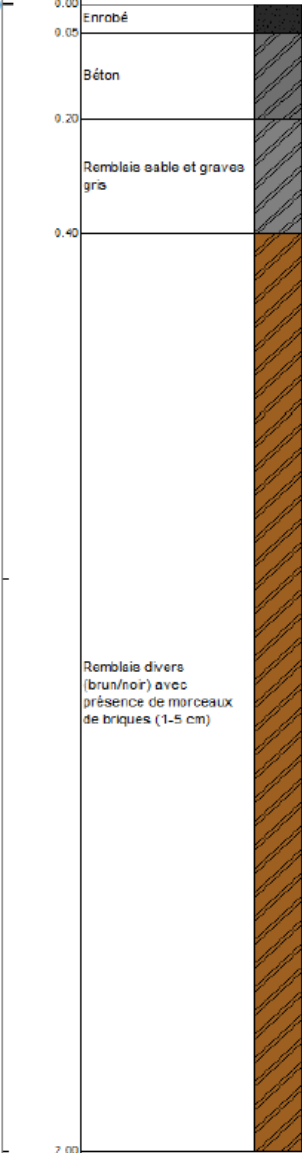
Fiche de sondages sols				S1	
X en m : 810037	Y en m : 6484291	Z en m : 497	<i>Lambert 93</i>	N° affaire :	53084457
Client :	Calberson SAS	Date : 30/09/2019	Heure prél. : 10h00		
Site :	Saint Etienne	Météo : Soleil, 15°C	Equipement utilisé : Tarière mécanique		
Gestion des cutting :	Rebouchage	Opérateur DEKRA :	G.GRECH	Sous-traitant	BALLANSAT

Terrains 0 0.00 0.05 0.20 0.40 Z.00	Coupe Lithologique

Echantillons (Prof. en m)	Analyse	Mesures		Observations (couleur, odeur)	Niveau eau / humidité
				PID ppmV	Autres		
		S1(0,4-1)	X			RAS	
		S1(1-2)		0		RAS
