Réserve Naturelle Nationale
CHASTREIX SANCY

Demande d'autorisation de modification des travaux de restauration de la Montagne du Mont dans la réserve naturelle nationale de Chastreix-Sancy (autorisés par l'arrêté préfectoral 2014-148-0002)

Proposition d'un empierrement temporaire du chemin d'accès

Février 2014

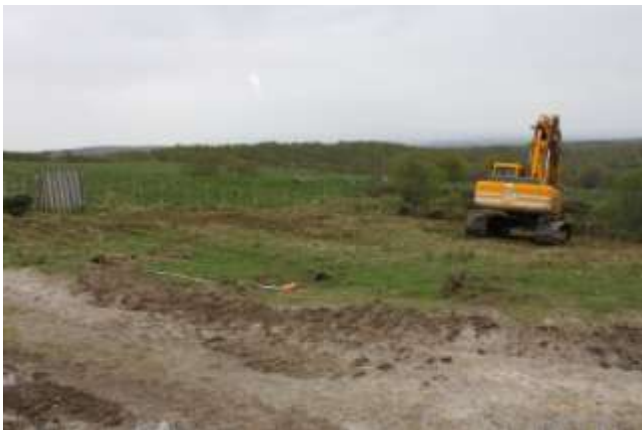
Figure 4 : Place de dépôt et de contournement au début de l'aménagement.

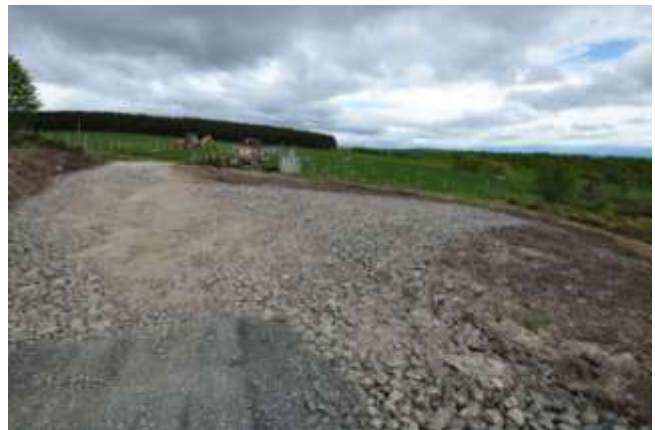
Figure 5 : Aménagement de la place de dépôt (zone sans concassé) et de contournement.

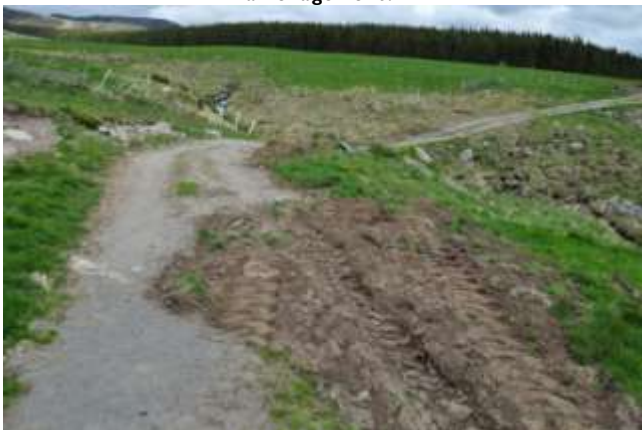
Figure 6 : Chemin traversant la prairie de M. Audebert avant le renforcement de la voirie.

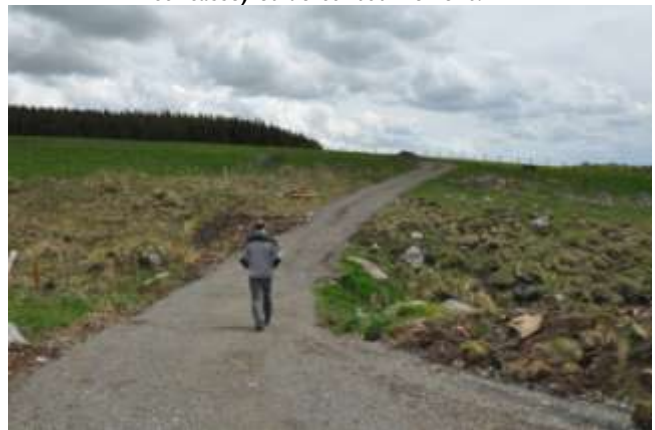
Figure 7 : Chemin traversant la prairie de M. Audebert après le renforcement de la voirie.

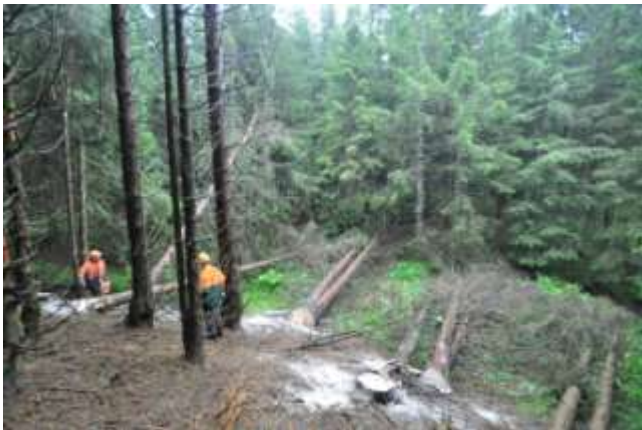
Figure 9 : Coupe manuelle des bois.

Malgré ces contraintes techniques, le chantier a réussi à avancer (figures 9 et 10) où dans la même période de très nombreuses exploitations forestières ont été arrêtées à cause de cette météo très humide.

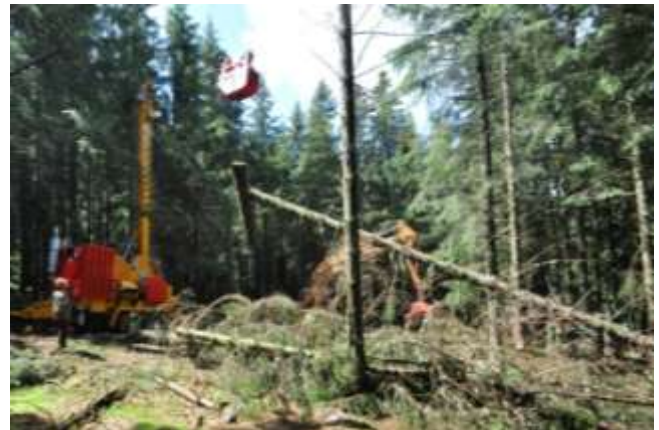
Figure 10 : Débardage aérien par la machine câble-mât.

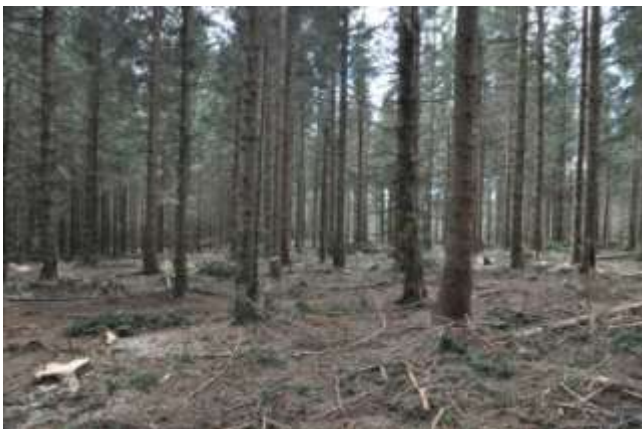
Figure 11 : Zone éclaircie.

Au final, le parterre de coupe est sans impact (figure 11). Les zones de coupe rase (figure 12) ont été déblayées des branches et autres résidus, et les souches ont été coupées à ras. Ces résultats favoriseront une régénération de la végétation.

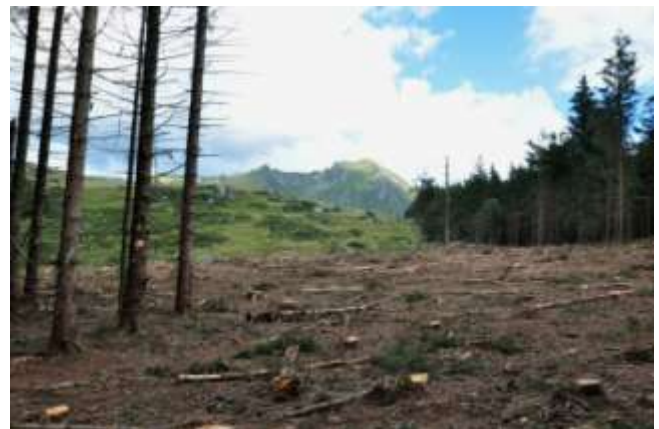
Figure 12 : Coupe rase au nord est de l'ENS.

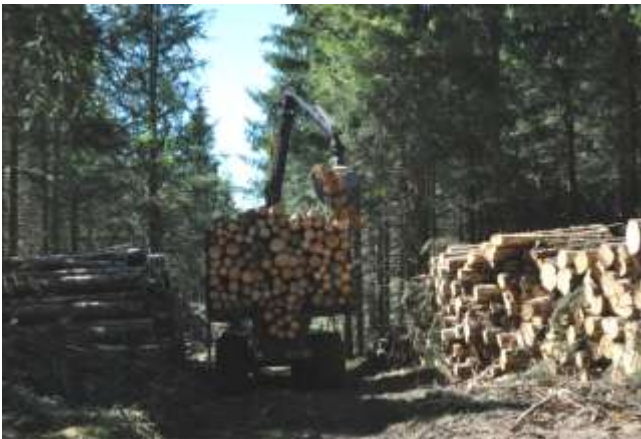
Figure 13 : Chargement des bois sur le porteur forestier.

Le porteur a circulé uniquement sur la piste d'exploitation et sur la servitude de passage dans les parcelles de M. Audebert (figure 13 et 14). L'activité du porteur a été entièrement dépendante de la météo, le faisant parfois venir et travailler pour une demi-journée. Ses passages répétés sur le même chemin a généré des ornières de 50 à 80 cm, plutôt normales, mais rendant difficile le travail du porteur.

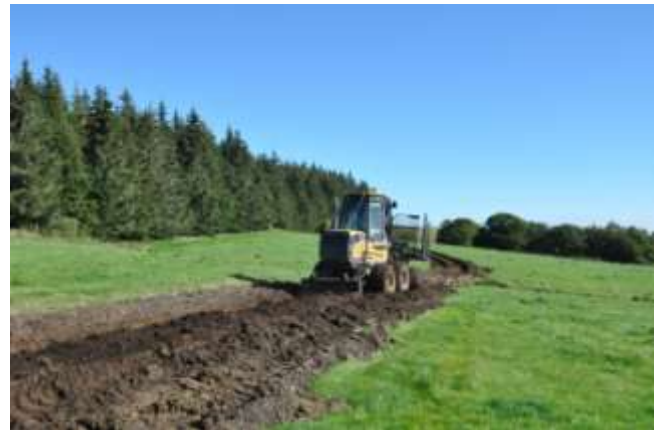
Figure 14 : Passage du porteur forestier dans la prairie.

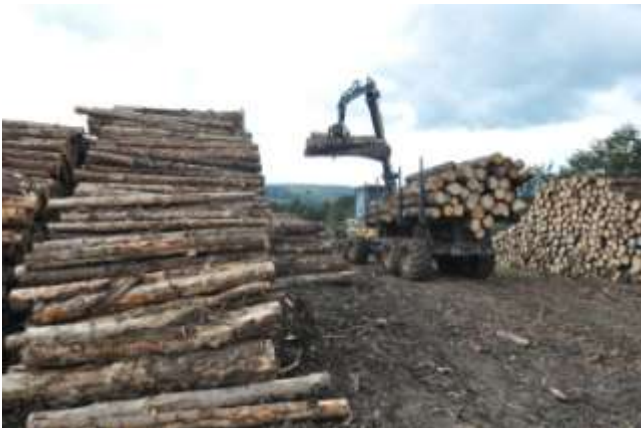
Figure 15 : Entreposage des bois sur la place de dépôt.

La place de dépôt a été facile à gérer. Le stockage du bois s'est effectué comme prévu, avec un entreposage sur 7 piles (figure 15). L'évacuation du bois par les grumiers s'est déroulée correctement (figure 16). La pente douce de la place de dépôt a gêné certains grumiers pour récupérer des bois situés dans le bas de la pente.

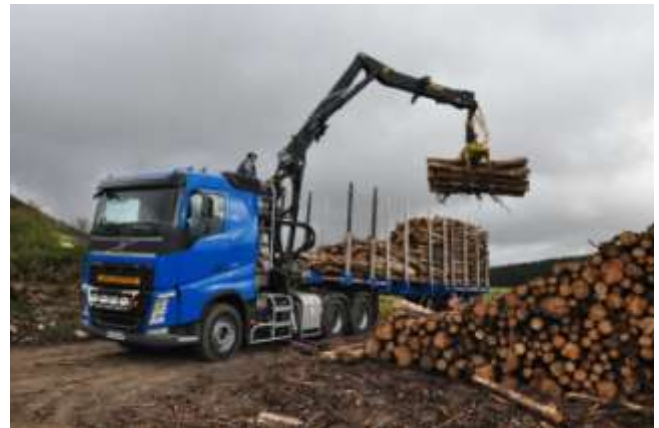
Figure 16 : Chargement des bois sur un grumier.

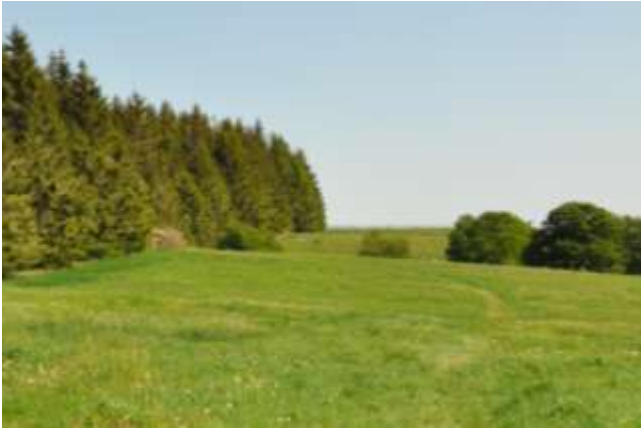
Figure 17 : Prairie de M. Audebert, avant les travaux.

Un seul accès, traversant une prairie de fauche, est possible pour atteindre l'ENS (figure 17 et 18). Une **servitude de passage** a été conventionnée entre le CG63 et le propriétaire M. Audebert pour une durée de deux ans.

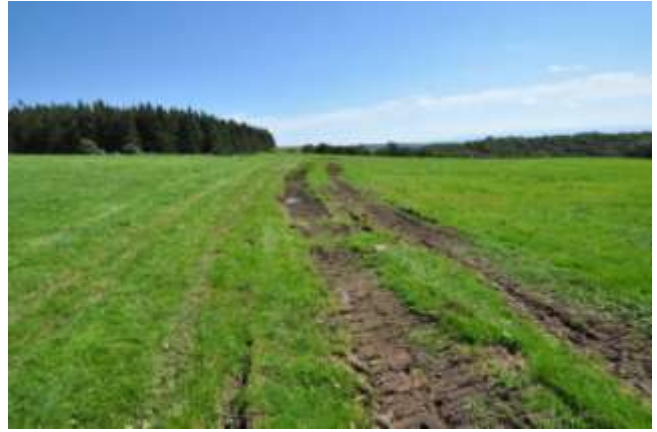
Figure 18 : Evolution du chemin pendant les travaux.

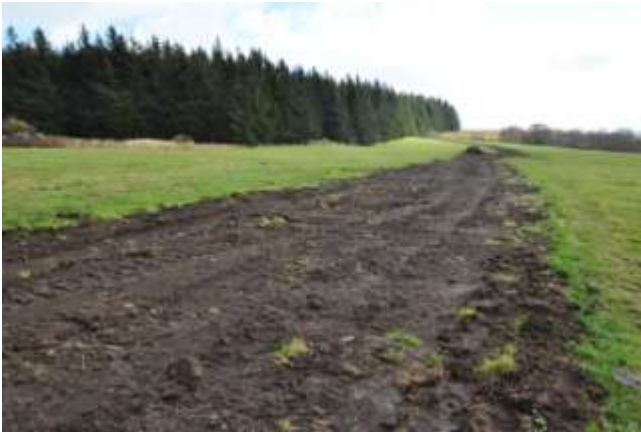
Figure 19 : Remise en état de la servitude de passage.

La remise en état des accès s'est déroulée du **17 au 30 octobre 2014**, et a été réalisée par le SEVE du CG63 (9 jours de travail, une chenille de la pelle cassée retardant l'opération). La piste d'exploitation dans l'ENS a subi un nivellement ajouté d'un décompactage pour la partie forêt (il s'agit d'enlever les phénomènes de lissage des roues sur les côtés et en profondeur pour permettre une perméabilité de l'eau) à l'aide d'une pelle mécanique (figure 23 et 24). Et le chemin traversant la prairie de fauche de M. Audebert a fait l'objet d'un simple nivellement des ornières (pas d'enherbement) (figure 19) et de l'enlèvement du kit de franchissement (figure 22) (les buses et billons ont été déposés à coté du fossé tout l'hiver). L'entrée dans la prairie de fauche a bénéficié d'un apport de 26 t. de matériaux concassés de calibre 0/31,5 (Figure 20).

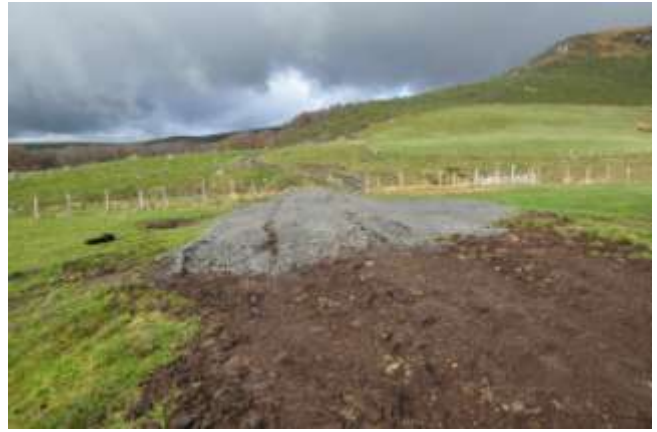
Figure 20 : Remise en état de l'entrée de la prairie de M. Audebert après travaux.

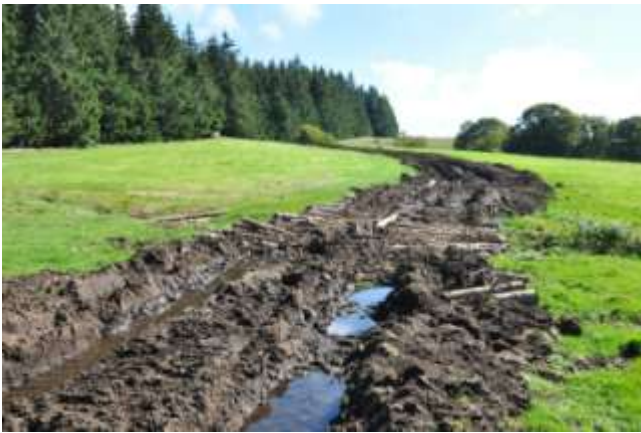
Figure 21 : Franchissement du fossé de drainage dans la prairie de M. Audebert, pendant les travaux.

Le chemin dans la prairie de fauche, ainsi identifié, franchi un fossé de drainage. Un **kit de franchissement** a été posé pour le travail du porteur fin juillet (buse PEHD calée avec des billons) (figure 21). La buse ainsi posée a permis de préserver le fossé (toujours humide) et d'assurer un confort de circulation pour le porteur. Cependant, la pose tardive du kit de franchissement, a généré des difficultés de circulation pour le véhicule des forestiers (sous estimée) et la création d'ornières lors du passage des engins forestiers.

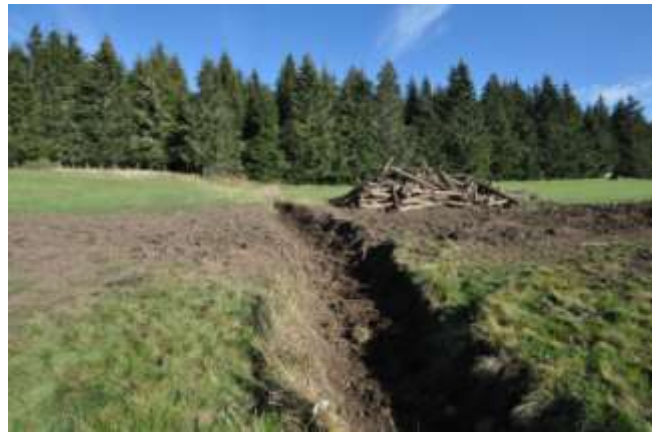
Figure 22 : Démontage du kit de franchissement et remise en état après les travaux.

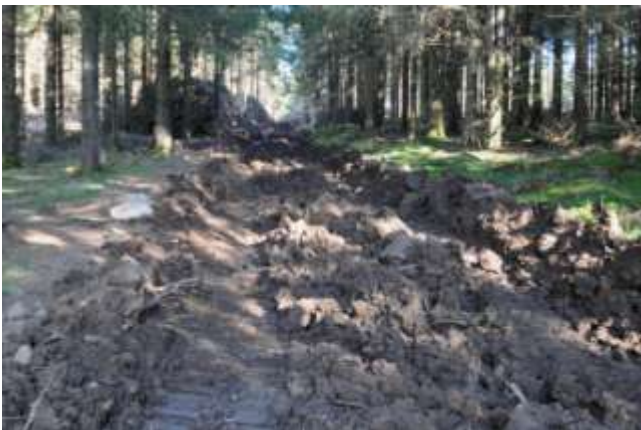
Figure 23 : Piste d'exploitation dans l'ENS pendant les travaux.

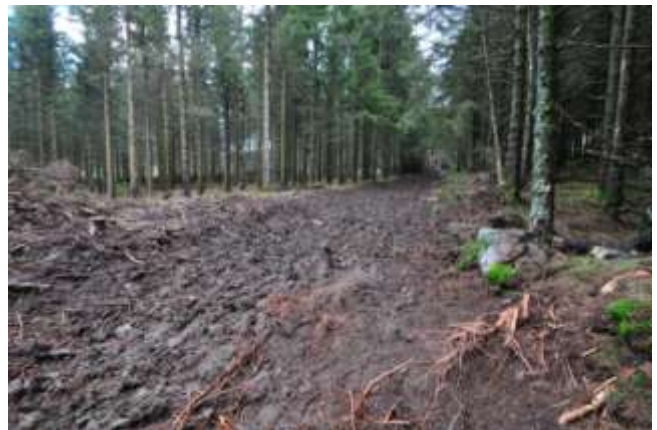
Figure 24 : Remise en état de la piste d'exploitation.

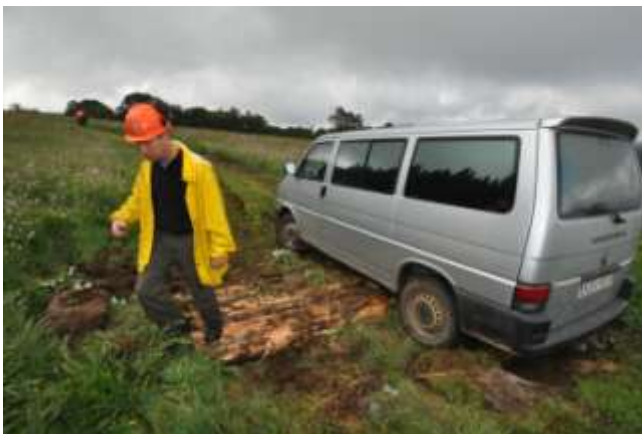
La météo très humide de cet été 2014 a entraîné une difficulté majeure : la gestion de l'unique accès non carrossable à l'ENS. Au sein de l'ENS, les déplacements de la machine câble-mat a été difficile et son embourbement a été à l'origine de la création d'ornières, qui n'ont pas pu se résorber par la suite. La manœuvre des engins forestiers a été très ralentie. Les allers-retours sous-estimés des forestiers en véhicules ont aussi impacté les sols (car autorisé à circuler par tout les temps). Bien que la condition de circulation du porteur par temps sec et sols secs ait été respectée au mieux, les passages répétés du porteur ont accentué l'important orniérage sur l'ensemble du linéaire (roche mère mise à nue dans l'ENS) (figures 27 à 30). La difficulté d'accès a par ailleurs été la cause de retard dans l'exécution du chantier, d'une augmentation des risques de pollution aux hydrocarbures et de sécurité pour les forestiers et enfin une détérioration de la relation avec le propriétaire concerné par la servitude de passage.

Figure 27 : Véhicule des forestiers embourbé sur la servitude de passage.

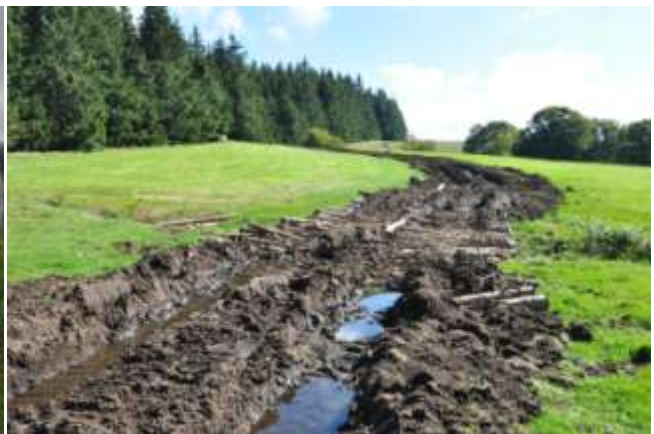
Figure 28 : Passage du fossé.

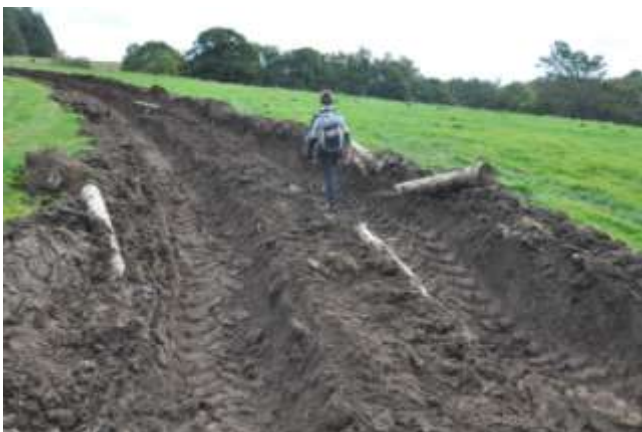
Figure 29 : Orniérage de la servitude de passage.

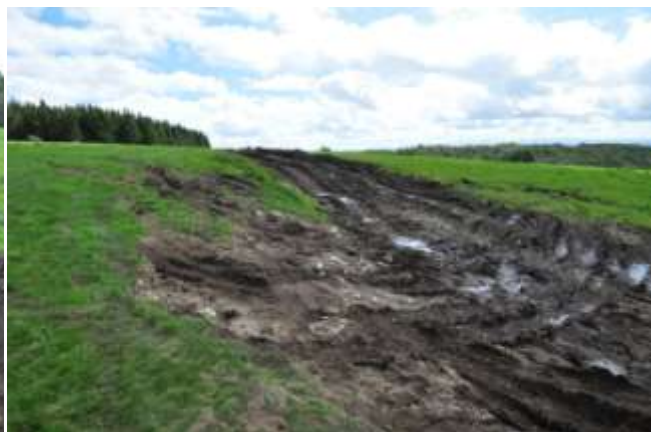
Figure 30 : Entrée de la prairie de plus en plus impraticable.
