**INSTALLATION DE STOCKAGE DE DECHETS NON DANGEREUX (ISDND)
DE SATOLAS SUR LA COMMUNE DE SATOLAS ET BONCE**

Rapport annuel d'activité 2019

Conformément à l'article 9.3.1 de l'arrêté du 27 juillet 2011

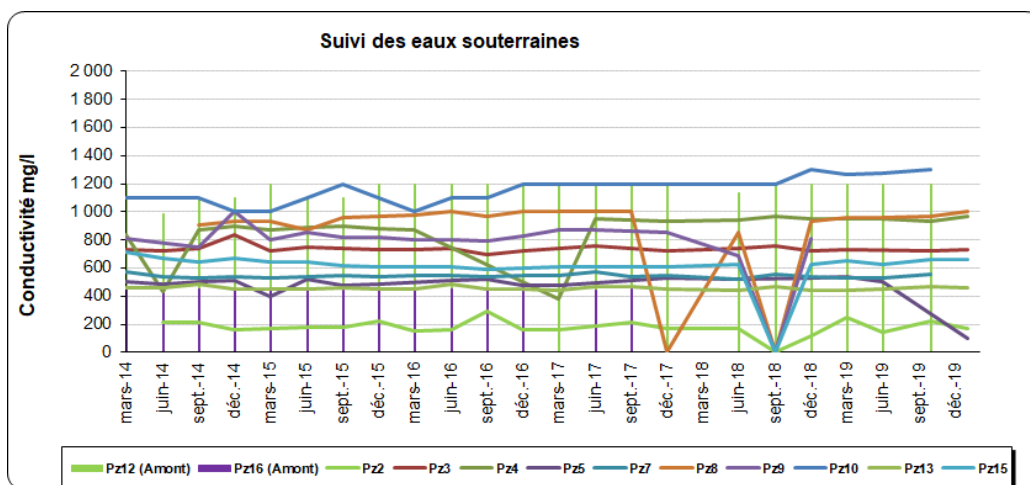
Figure 13 : Suivi de la conductivité dans les eaux souterraines

Concernant la **conductivité** : les eaux souterraines sont pratiquement toujours comprises entre les deux valeurs amont. Le site ne présente pas d'évolution significative des piézomètres en aval au fil des années (hormis pour le piézomètre 10 qui croît légèrement). A noter qu'il se trouve à proximité d'une des voies du site et que celles-ci sont salées l'hiver. **Les mesures ne montrent pas d'influence significative du site sur la conductivité dans les eaux souterraines.**

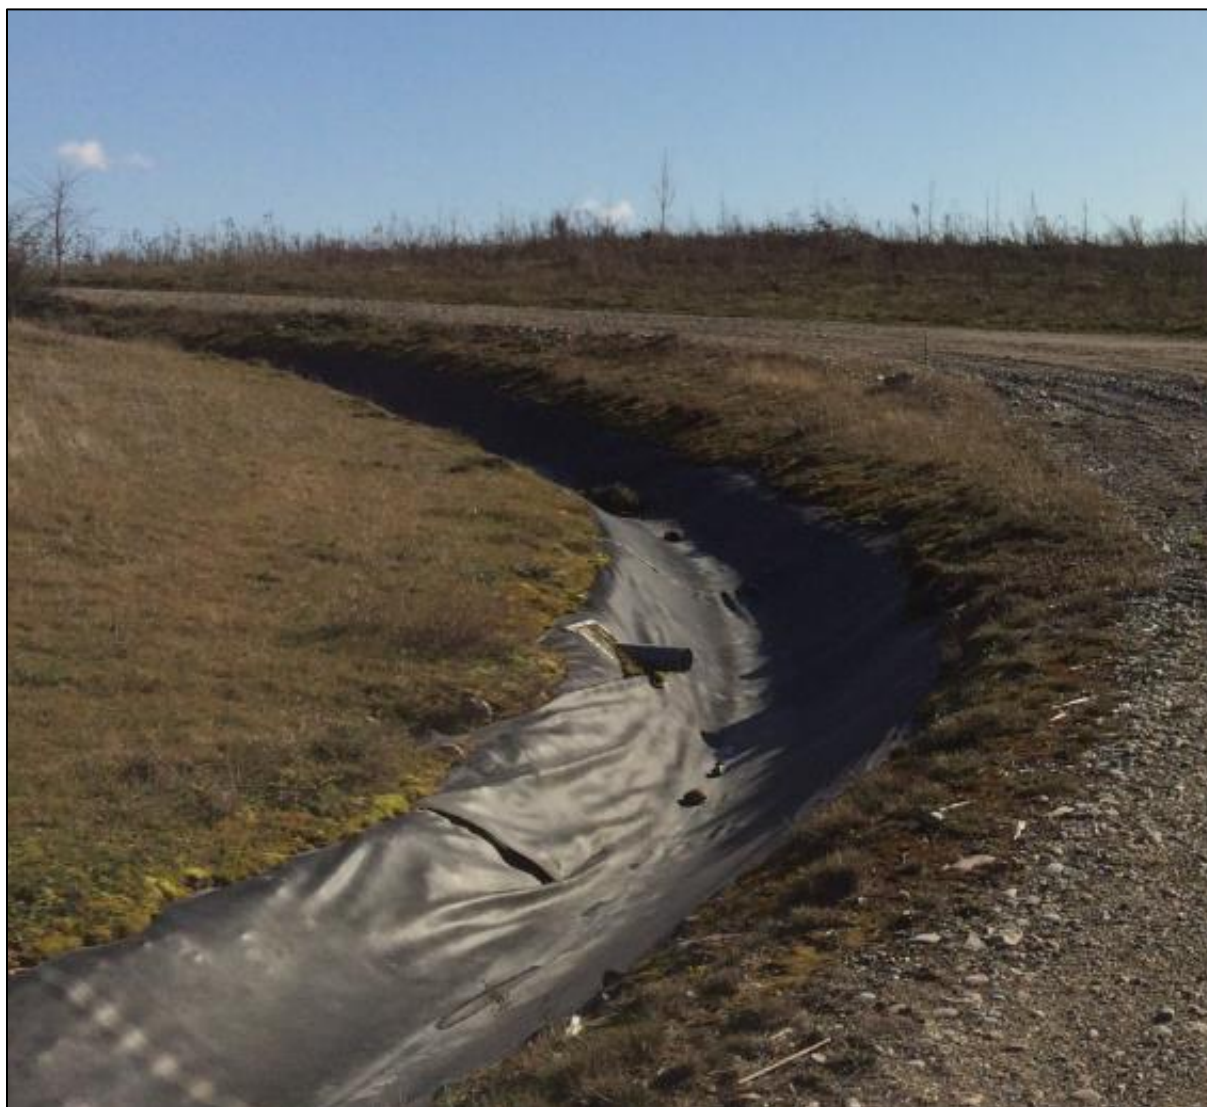
Figure 15 : Fossé pluvial et sortie de drain sur Satolas 1 (Source : EKOS 12/02/2020)

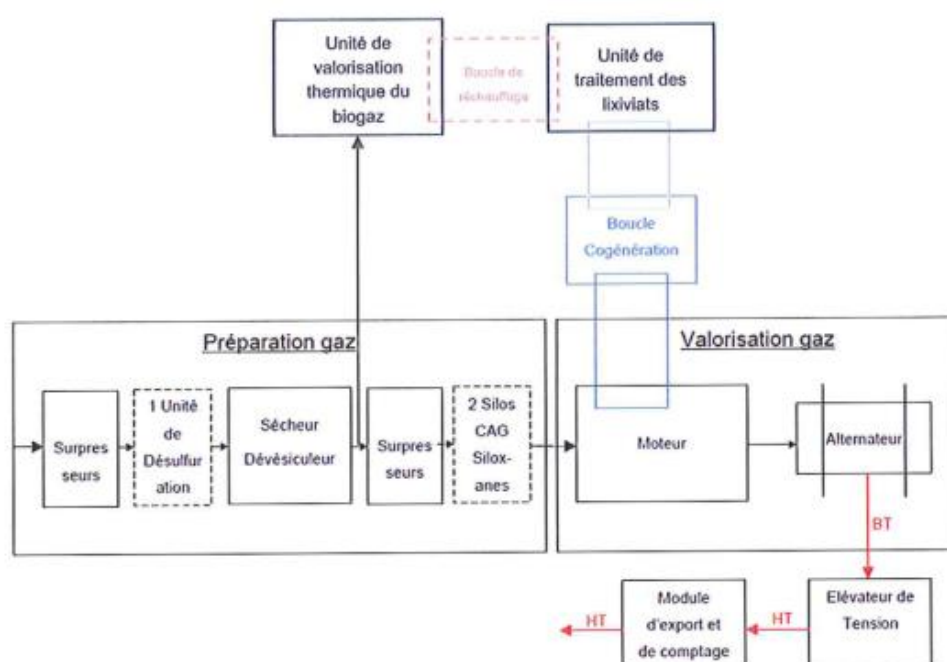
Figure 21 : Schéma de principe de la valorisation du biogaz (Source : SUEZ)

Le biogaz capté est traité par filtration par charbon actif. Enfin, le biogaz filtré est dirigé vers une plateforme de valorisation composée de **3 moteurs** pour un total de 3,8 MW (**1 X 1 MW depuis 2010 et 2 x 1,4 MW depuis 2016**) et de **3 torchères de secours (BGX 2000, BGX 500 et BGN 1000)**.

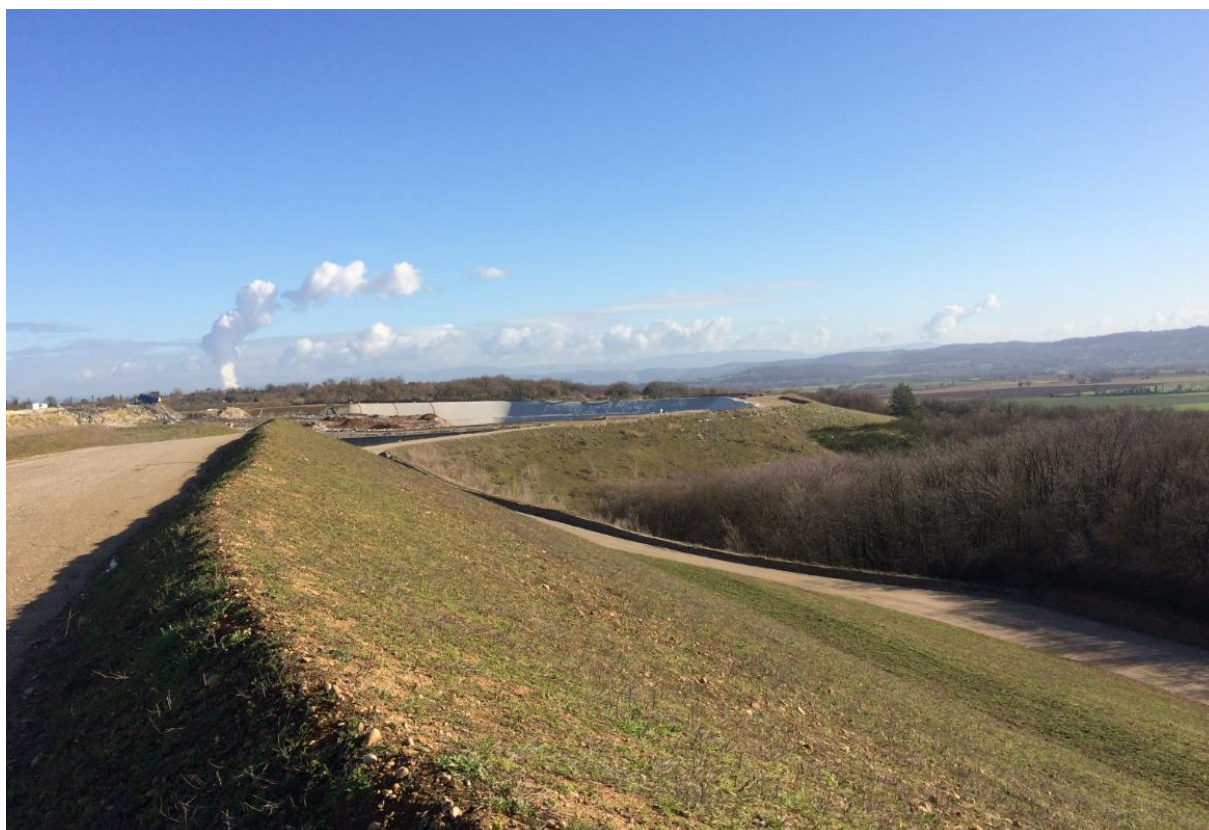
Figure 30 : Vue n°6 – Est : Talus en limite de site et arbres le masquant (Source : EKOS 12/02/2020)

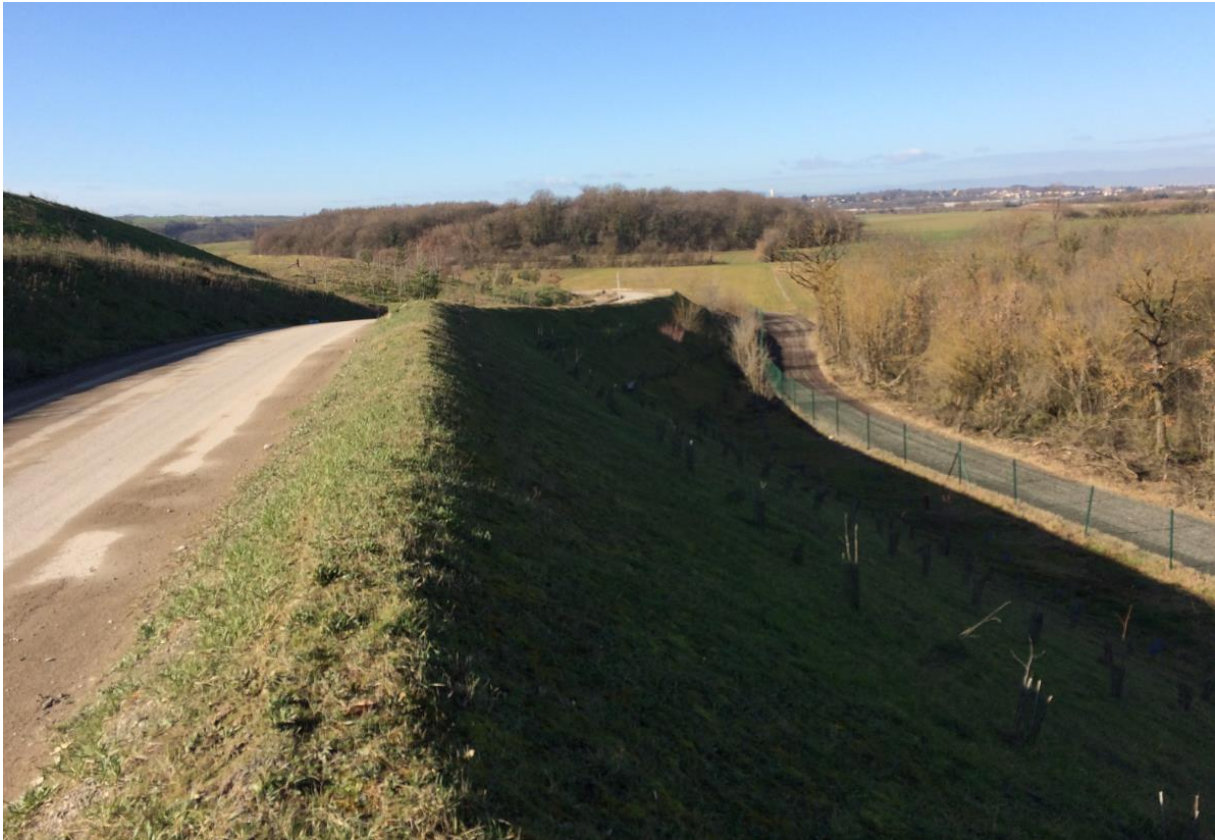
Figure 31 : Vue n°7 - Nord : Clôture et plantations d'arbres au Nord (Source : EKOS 12/02/2020)

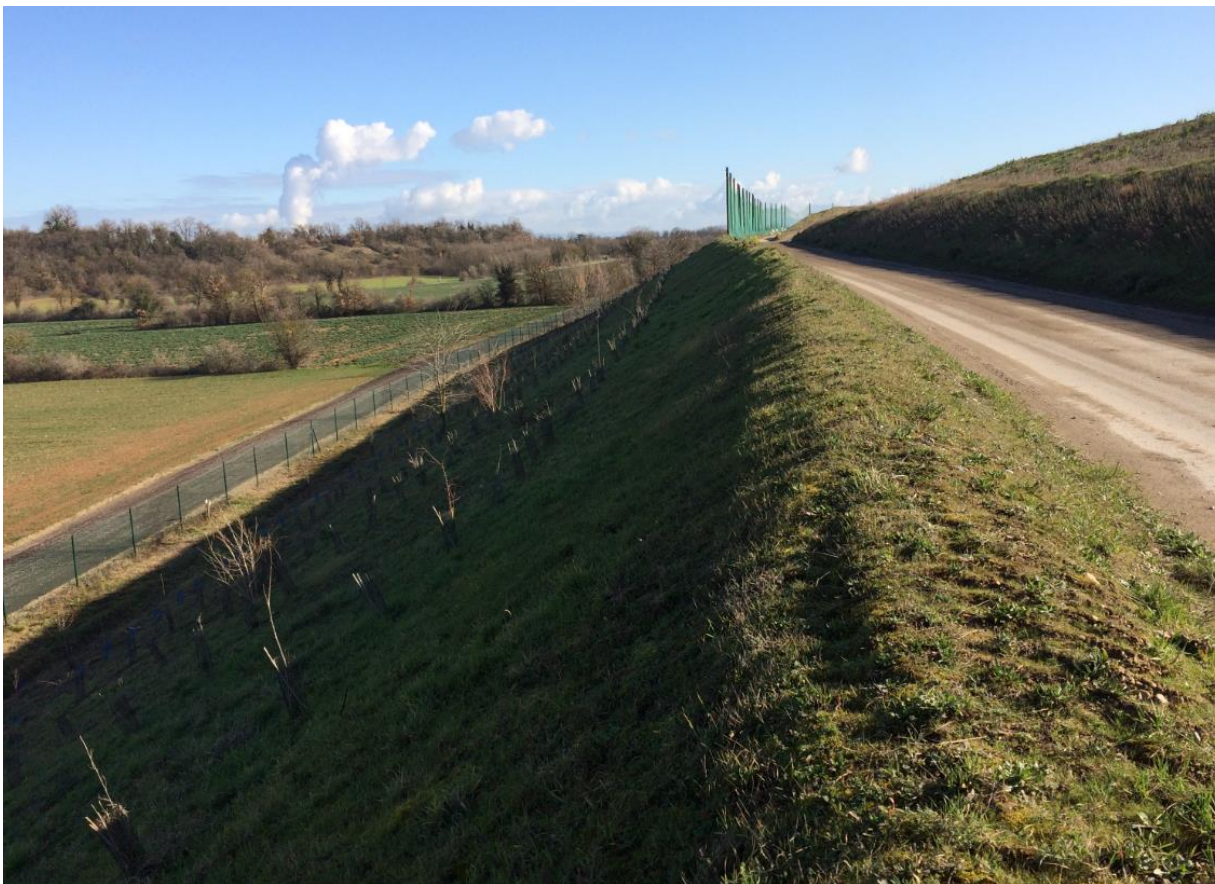
Figure 32 : Vue n°8 – Nord : Clôture, plantations d'arbre et filets anti-envol (Source : EKOS 12/02/2020)
