# COMMISSION DE SUIVI DE LA COMPOSTIERE DE SAVOIE

## SUEZ ORGANIQUE

11 Le 16 novembre 2020

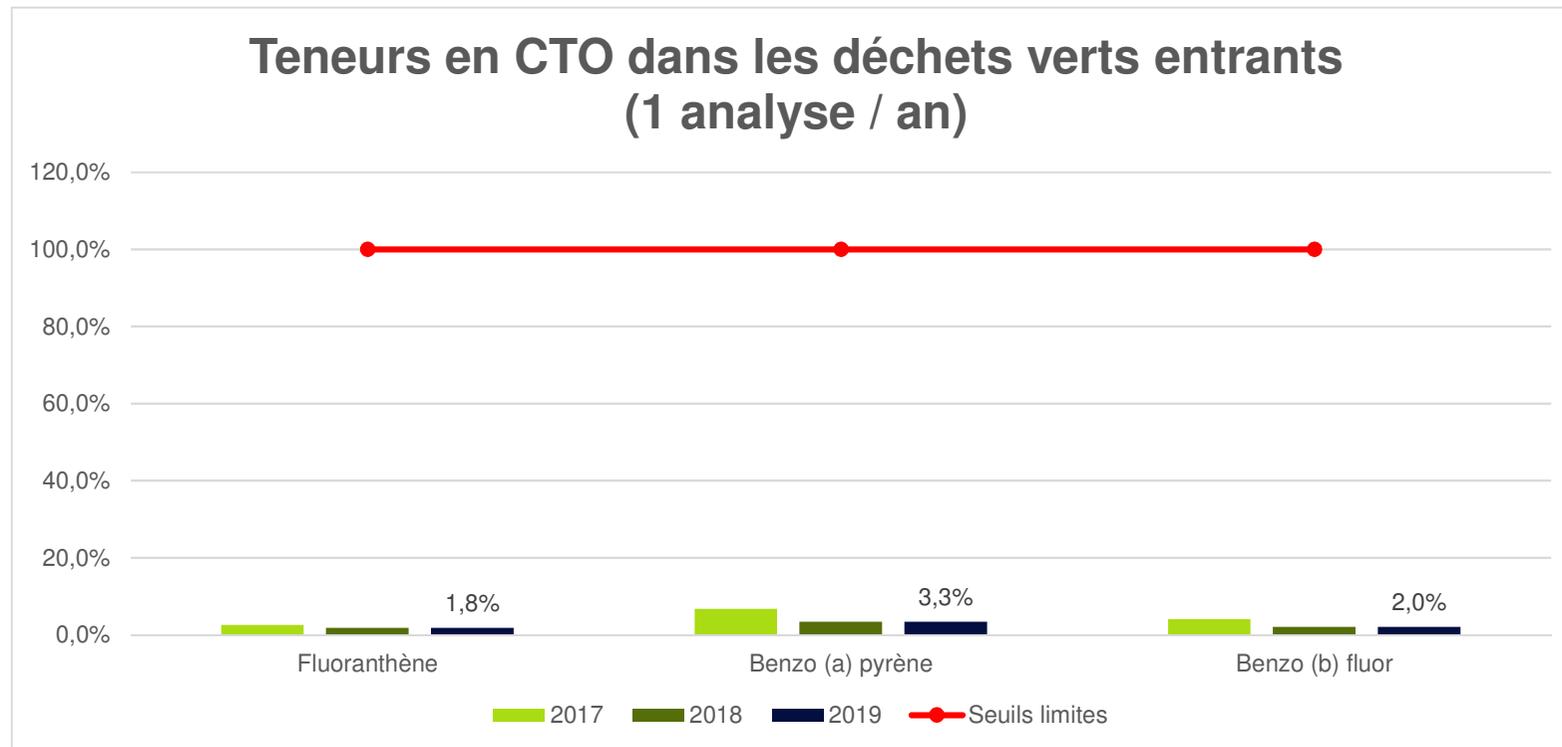
Fluoranthène	B(a)pyrène	B(b)fluor
Valeurs 2017 (mg/kg MS)	0,10	0,10	0,10
Valeurs 2018 (mg/kg MS)	0,07	0,05	0,05
Valeurs 2019 (mg/kg MS)	0,07	< 0,05	< 0,05
<b>Valeurs limites NF U 44-051 (mg/kg MS)</b>	<b>4,0</b>	<b>1,5</b>	<b>2,5</b>

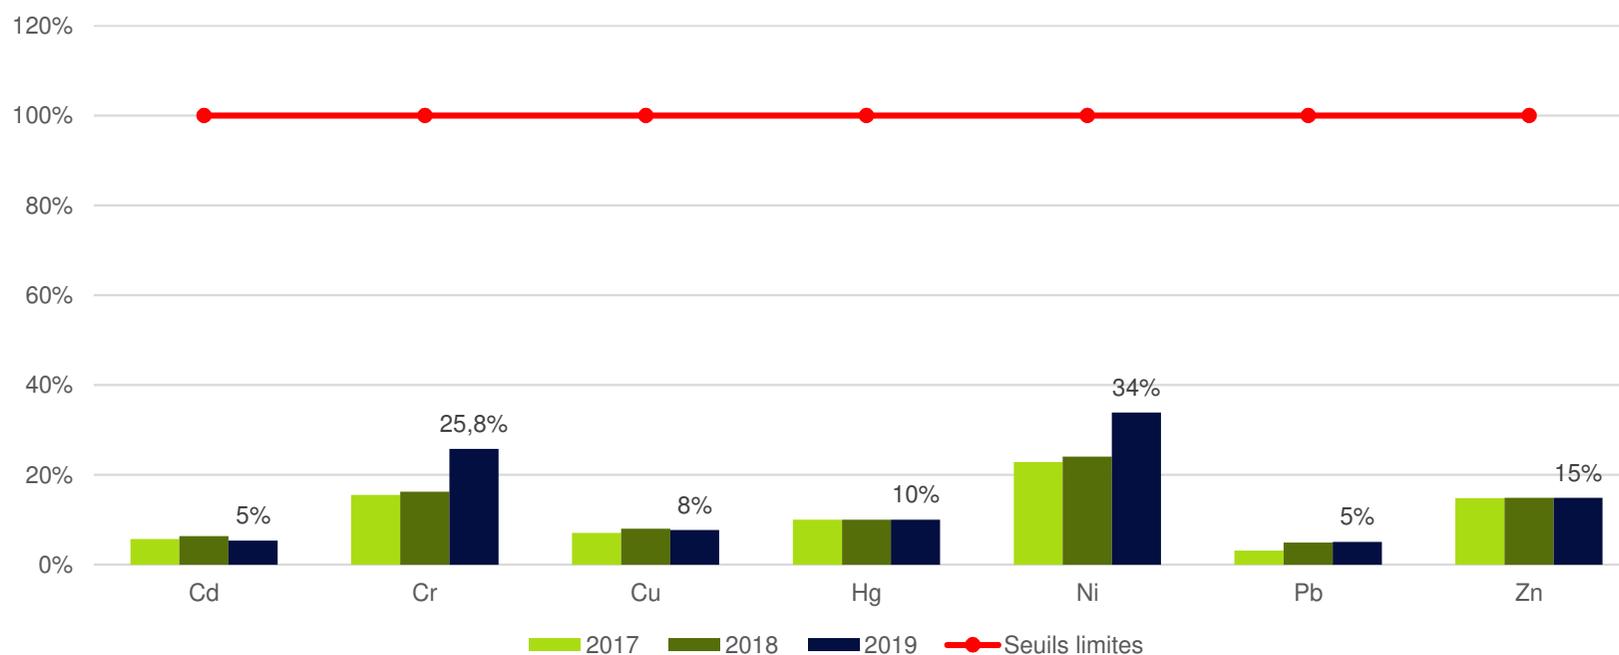
Teneurs en éléments traces métalliques dans les déchets verts entrants (1 analyse / an)

Cd	Cr	Cu	Hg	Ni	Pb	Zn
Valeurs 2017 (mg/kg MS)	0,17	18,6	21,1	< 0,2	13,7	5,6	88,5
Valeurs 2018 (mg/kg MS)	0,19	19,5	23,9	< 0,2	14,4	8,8	89,3
Valeurs 2019 (mg/kg MS)	0,16	30,9	23,1	< 0,2	20,3	9,1	88,9
<b>Valeurs limites NF U 44-051 (mg/kg MS)</b>	<b>3</b>	<b>120</b>	<b>300</b>	<b>2</b>	<b>60</b>	<b>180</b>	<b>600</b>

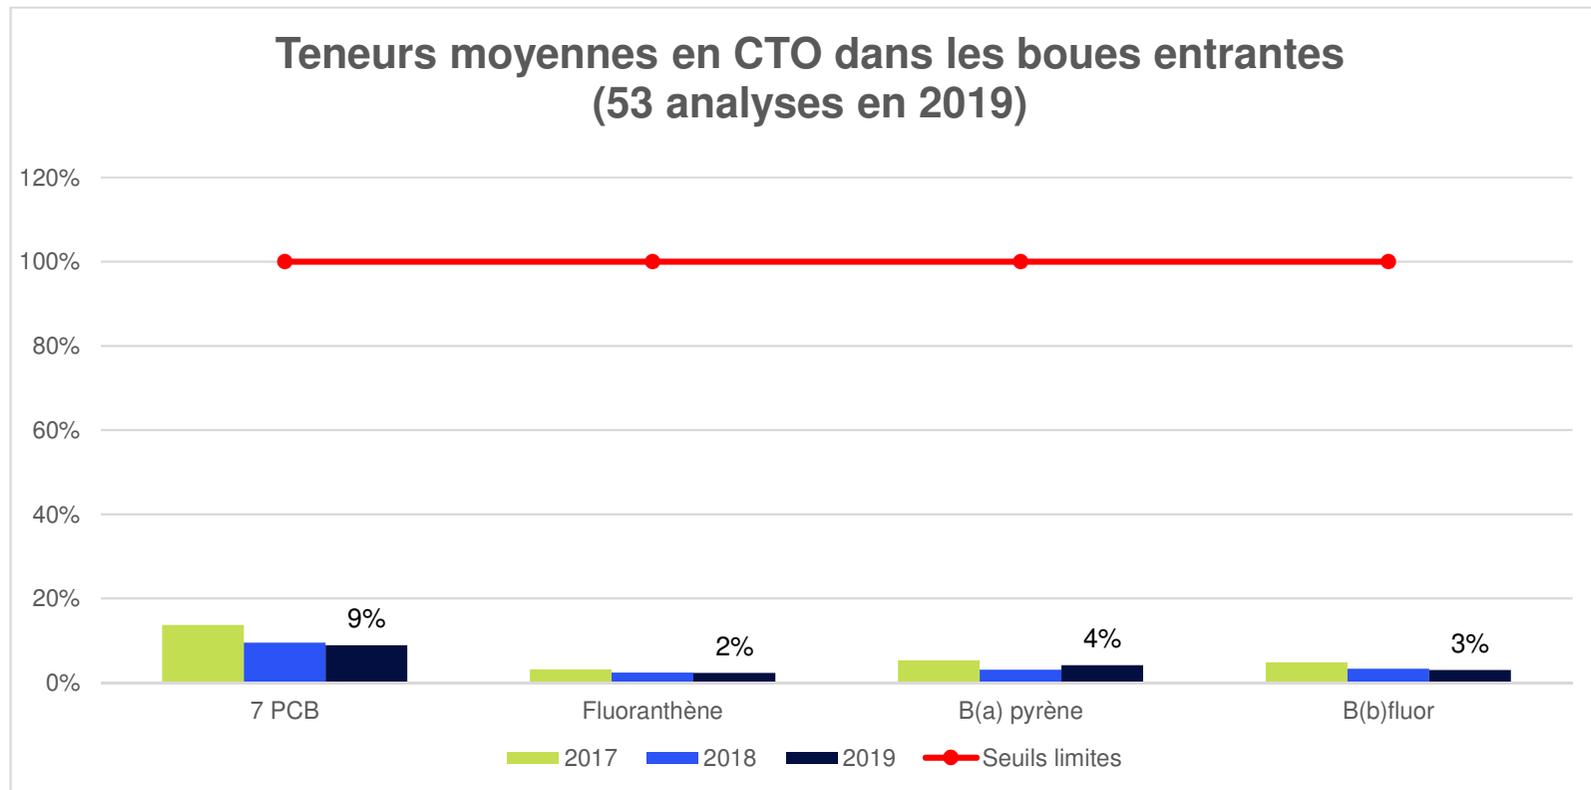
7 PCB	Fluoranthène	B(a)pyrène	B(b)fluor
Valeurs 2017 (mg/kg MS)	0,11	0,16	0,11	0,12
Valeurs 2018 (mg/kg MS)	0,08	0,12	0,06	0,08
Valeurs 2019 (mg/kg MS)	0,07	0,11	0,08	0,07
<b>Valeurs limites arrêté 08/01/98 (mg/kg MS)</b>	<b>0,80</b>	<b>5,0</b>	<b>2,0</b>	<b>2,5</b>

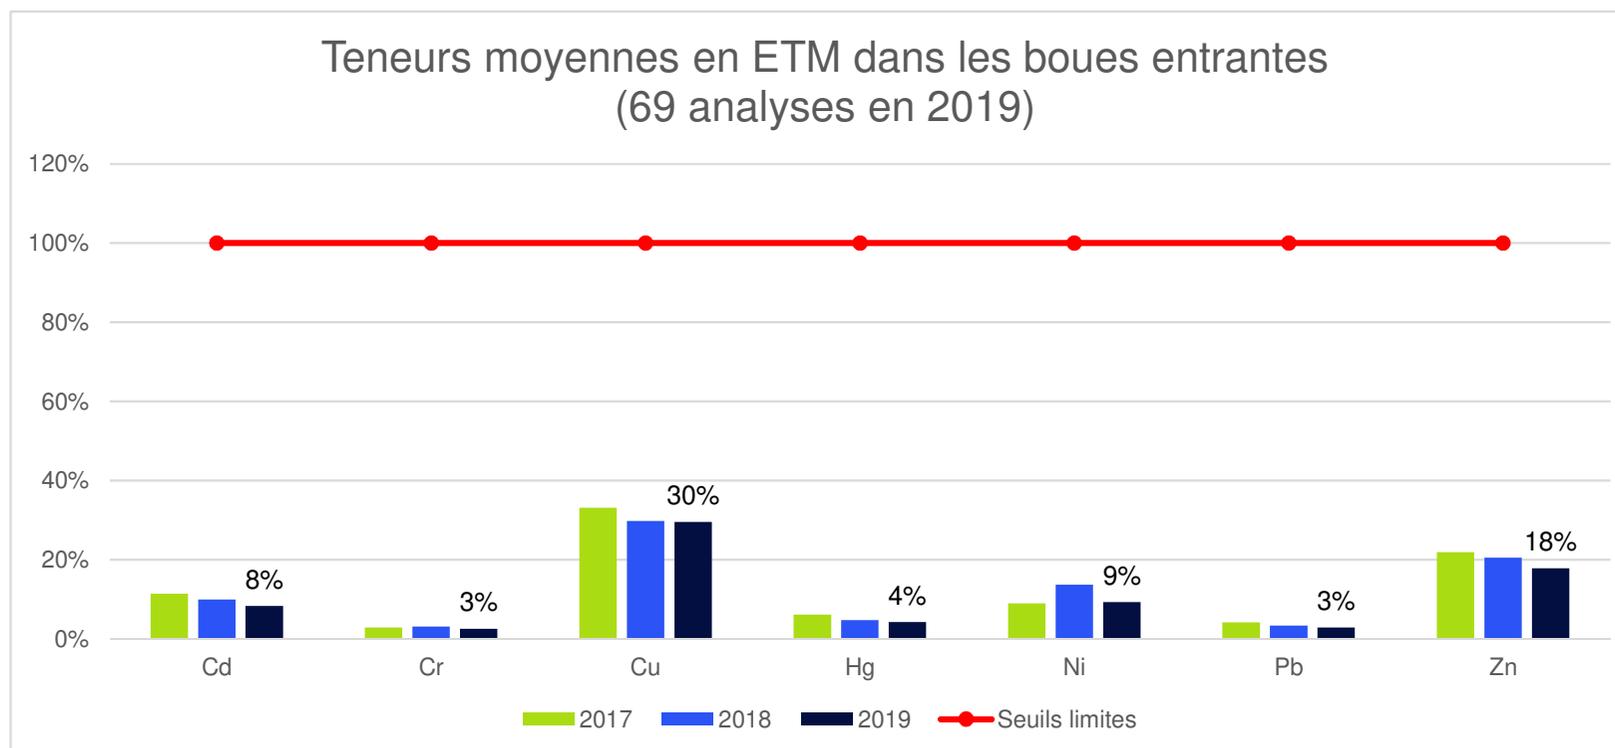
Cd	Cr	Cu	Hg	Ni	Pb	Zn
Valeurs 2017 (mg/kg MS)	1,1	28	331	0,61	17,9	33	656
Valeurs 2018 (mg/kg MS)	1,0	31	298	0,48	27,3	27	615
Valeurs 2019 (mg/kg MS)	0,8	26	295	0,42	18,6	23	534
<b>Valeurs limites arrêté 08/01/98 (mg/kg MS)</b>	<b>10</b>	<b>1000</b>	<b>1000</b>	<b>10</b>	<b>200</b>	<b>800</b>	<b>3000</b>

➔ **Suivi analytique des boues réceptionnées : 100% des boues conformes**

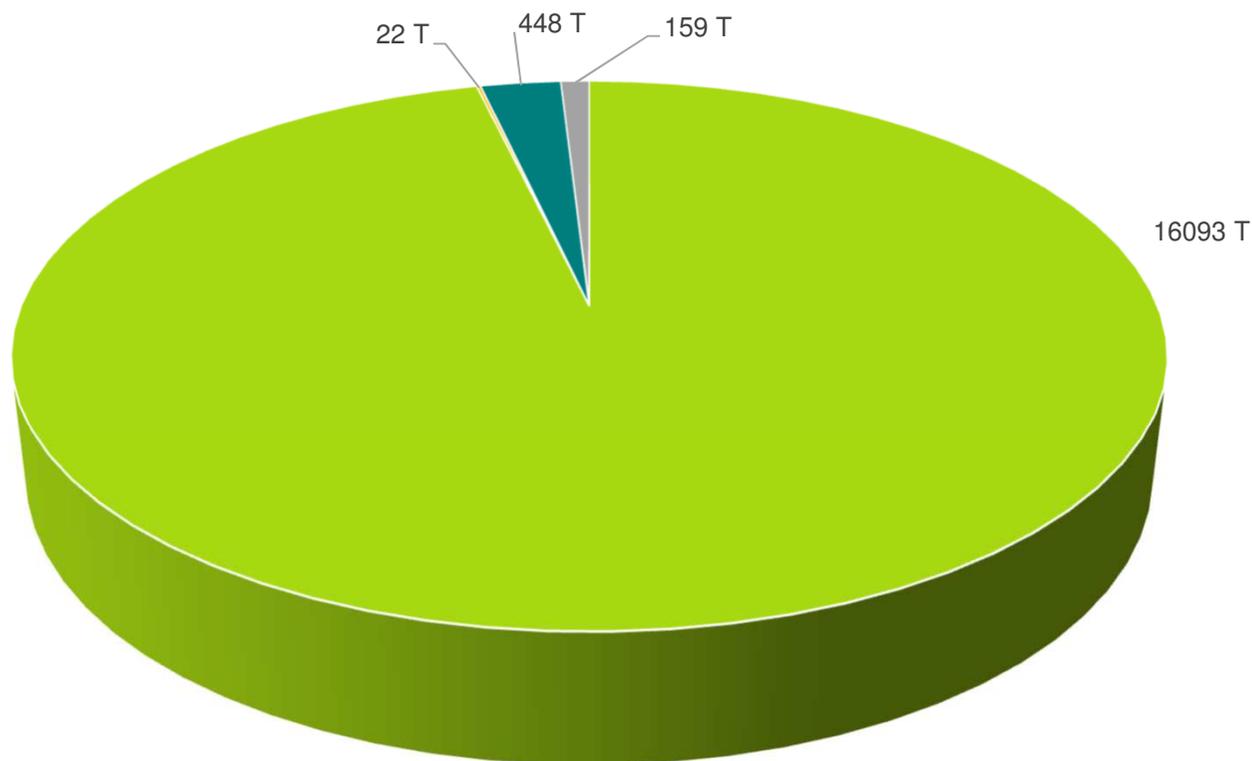
Répartition des évacuations de compost de déchets verts 2019

■ Agriculture ■ Particuliers ■ Services Techniques Municipaux ■ Paysagistes et autres entreprises

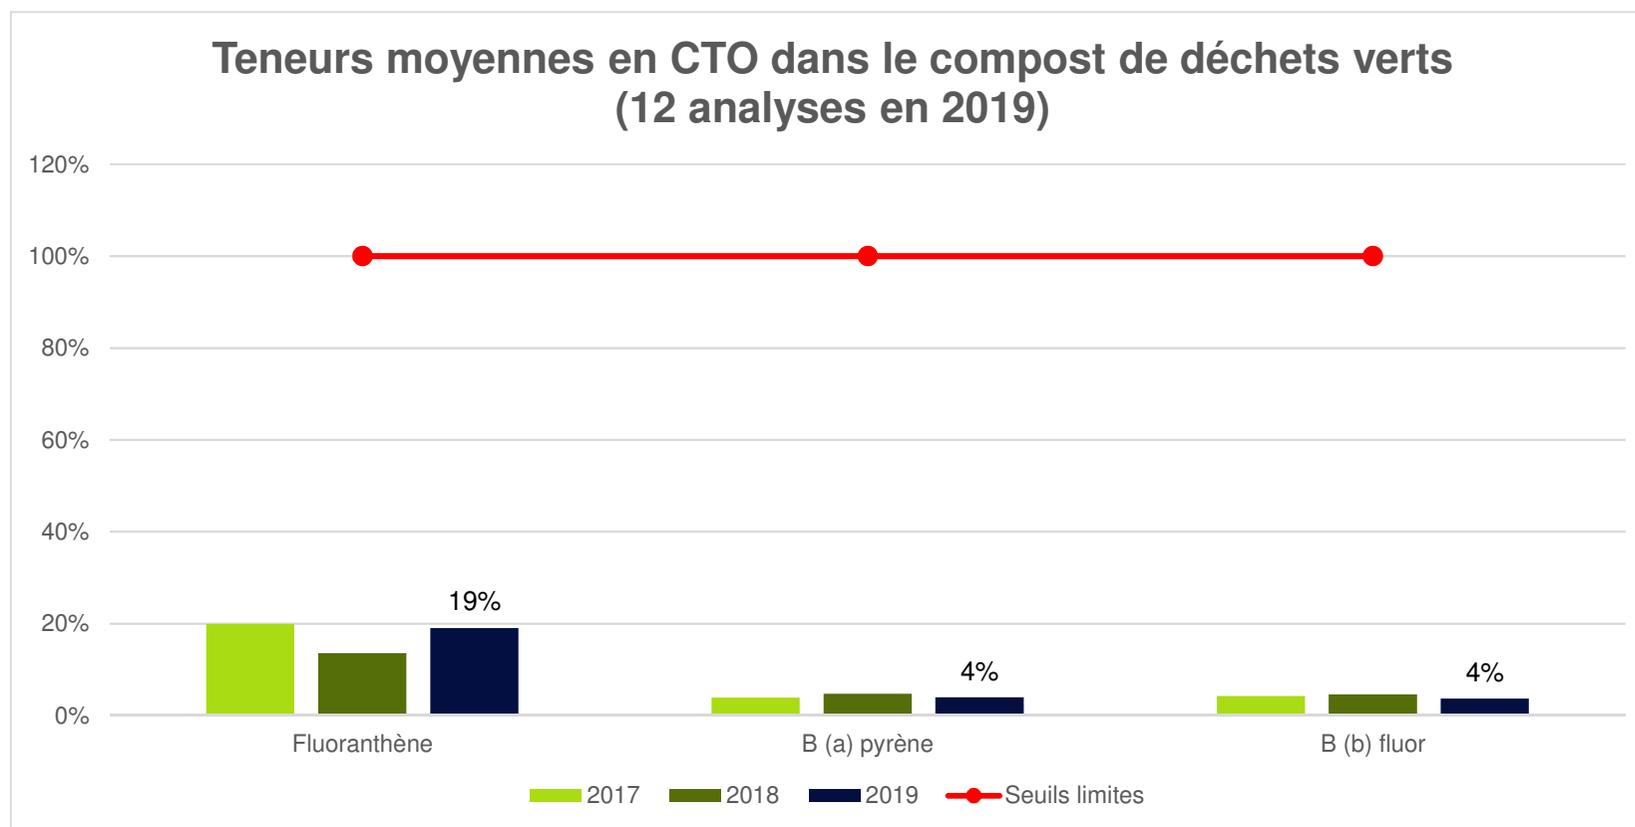
Fluoranthène	B(a)pyrène	B(b)fluor
Valeurs 2017 (mg/kg MS)	0,80	0,06	0,11
Valeurs 2018 (mg/kg MS)	0,54	0,07	0,11
Valeurs 2019 (mg/kg MS)	0,76	0,06	0,09
<b>Valeurs limites NF U 44-051 (mg/kg MS)</b>	<b>4</b>	<b>1,5</b>	<b>2,5</b>

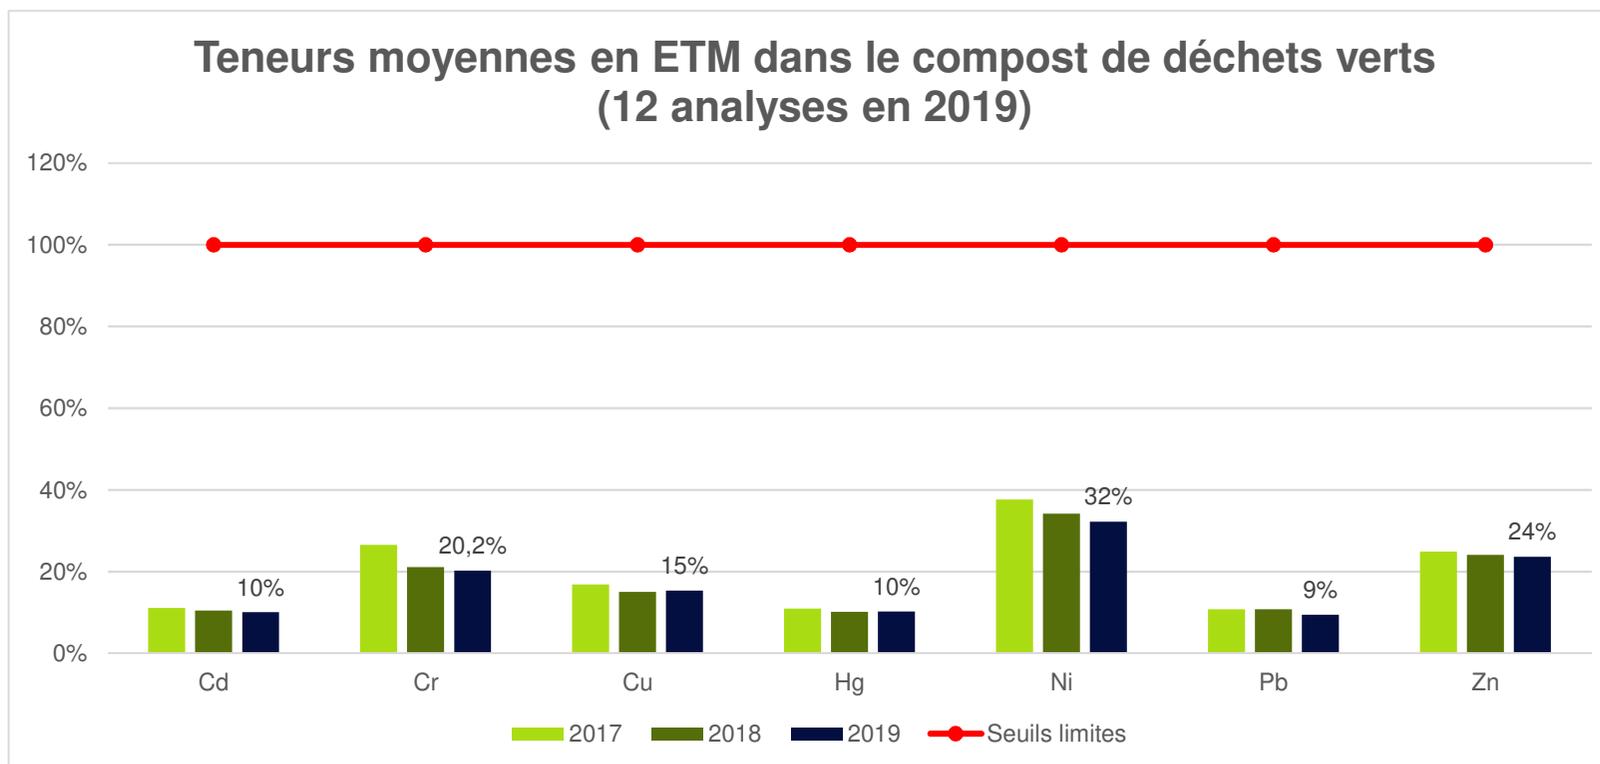
Cd	Cr	Cu	Hg	Ni	Pb	Zn
Valeurs 2017 (mg/kg MS)	0,3	31,8	50,6	0,2	22,6	19,4	149,1
Valeurs 2018 (mg/kg MS)	0,3	25,3	45,0	0,2	20,5	19,4	144,7
Valeurs 2019 (mg/kg MS)	0,3	24,3	46,1	0,2	19,3	17,0	141,8
<b>Valeurs limites NF U 44-051 (mg/kg MS)</b>	<b>3</b>	<b>120</b>	<b>300</b>	<b>2</b>	<b>60</b>	<b>180</b>	<b>600</b>

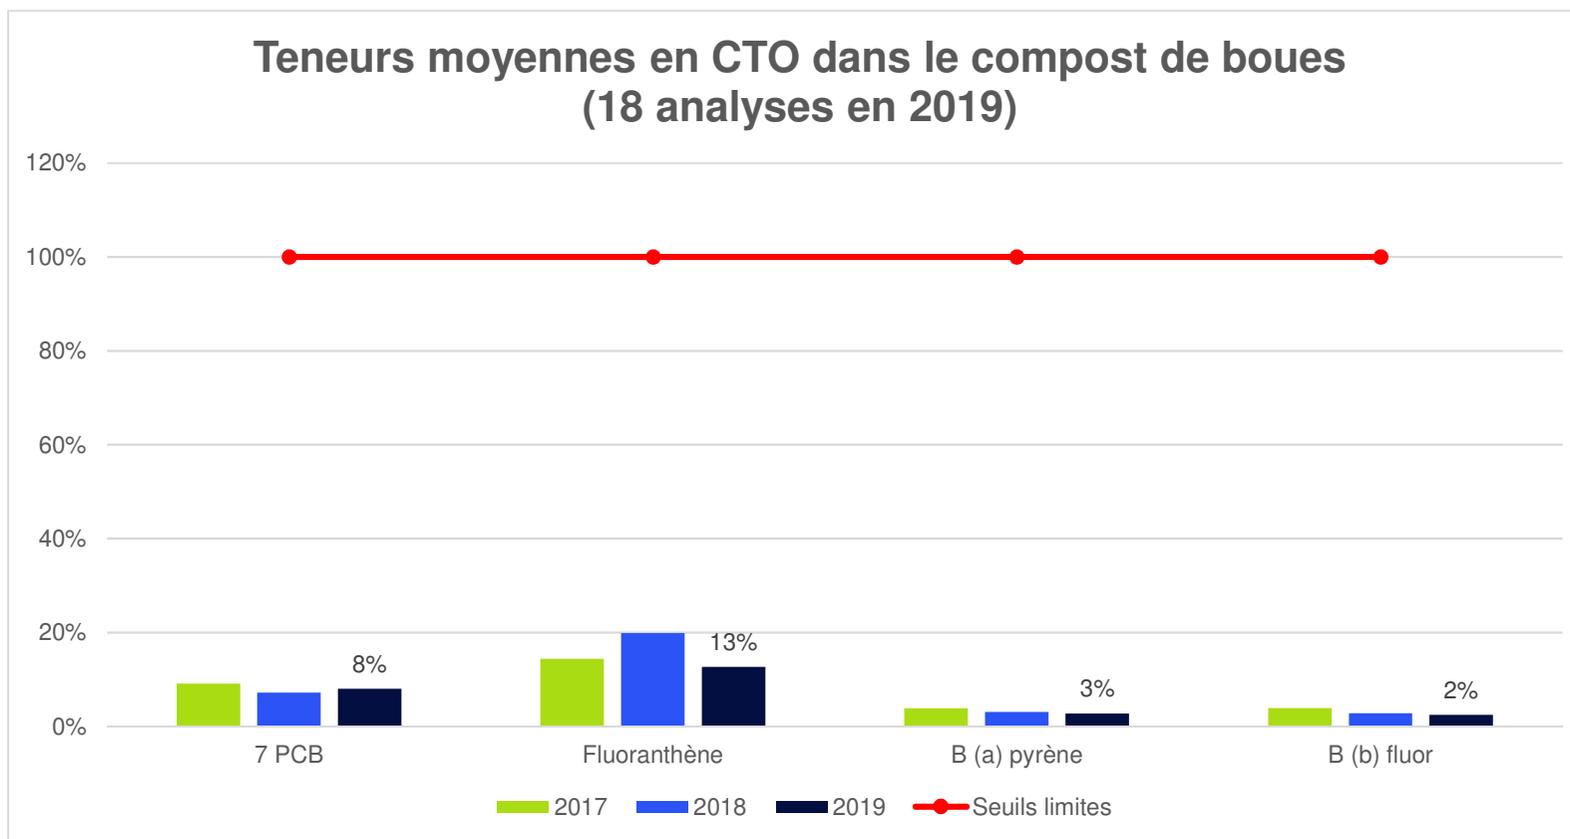
7 PCB	Fluoranthène	B(a)pyrène	B(b)fluor
Valeurs 2017	0,07	0,57	0,06	0,10
Valeurs 2018	0,06	0,79	0,05	0,07
Valeurs 2019	0,06	0,51	0,04	0,06
<b>Valeurs limites NF U 44-095 (mg/kg MS)</b>	<b>0,8</b>	<b>4</b>	<b>1,5</b>	<b>2,5</b>

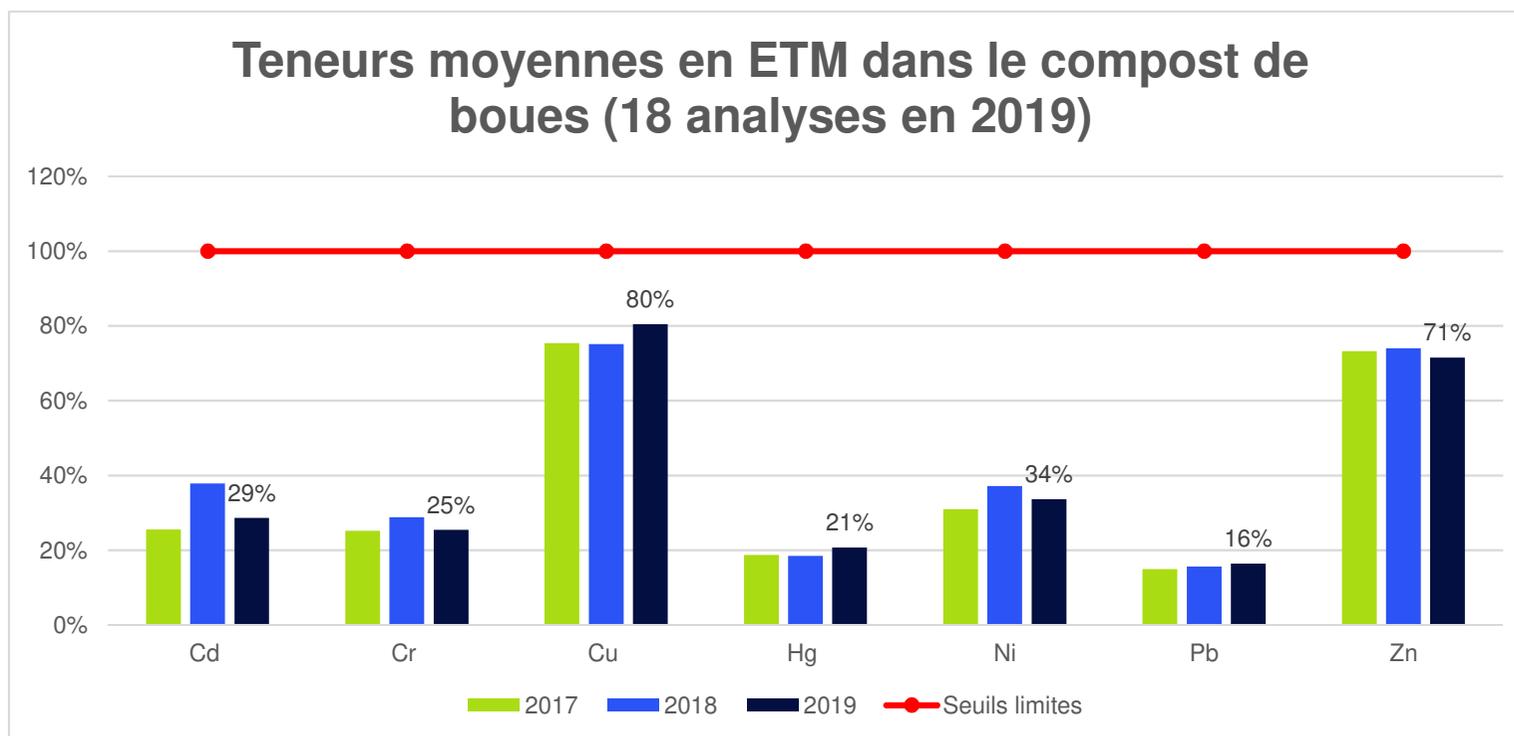
Cd	Cr	Cu	Hg	Ni	Pb	Zn
Valeurs 2017 (mg/kg MS)	0,8	30,2	226,1	0,4	18,6	26,8	439,2
Valeurs 2018 (mg/kg MS)	1,1	34,5	225,2	0,4	22,3	28,1	443,8
Valeurs 2019 (mg/kg MS)	0,9	30,5	241,3	0,4	20,2	29,5	428,75
<b>Valeurs limites NF U 44-095 (mg/kg MS)</b>	<b>3</b>	<b>120</b>	<b>300</b>	<b>2</b>	<b>60</b>	<b>180</b>	<b>600</b>

➤ 100% des composts de boues conformes à la norme NF U 44-095 ou 44-295.

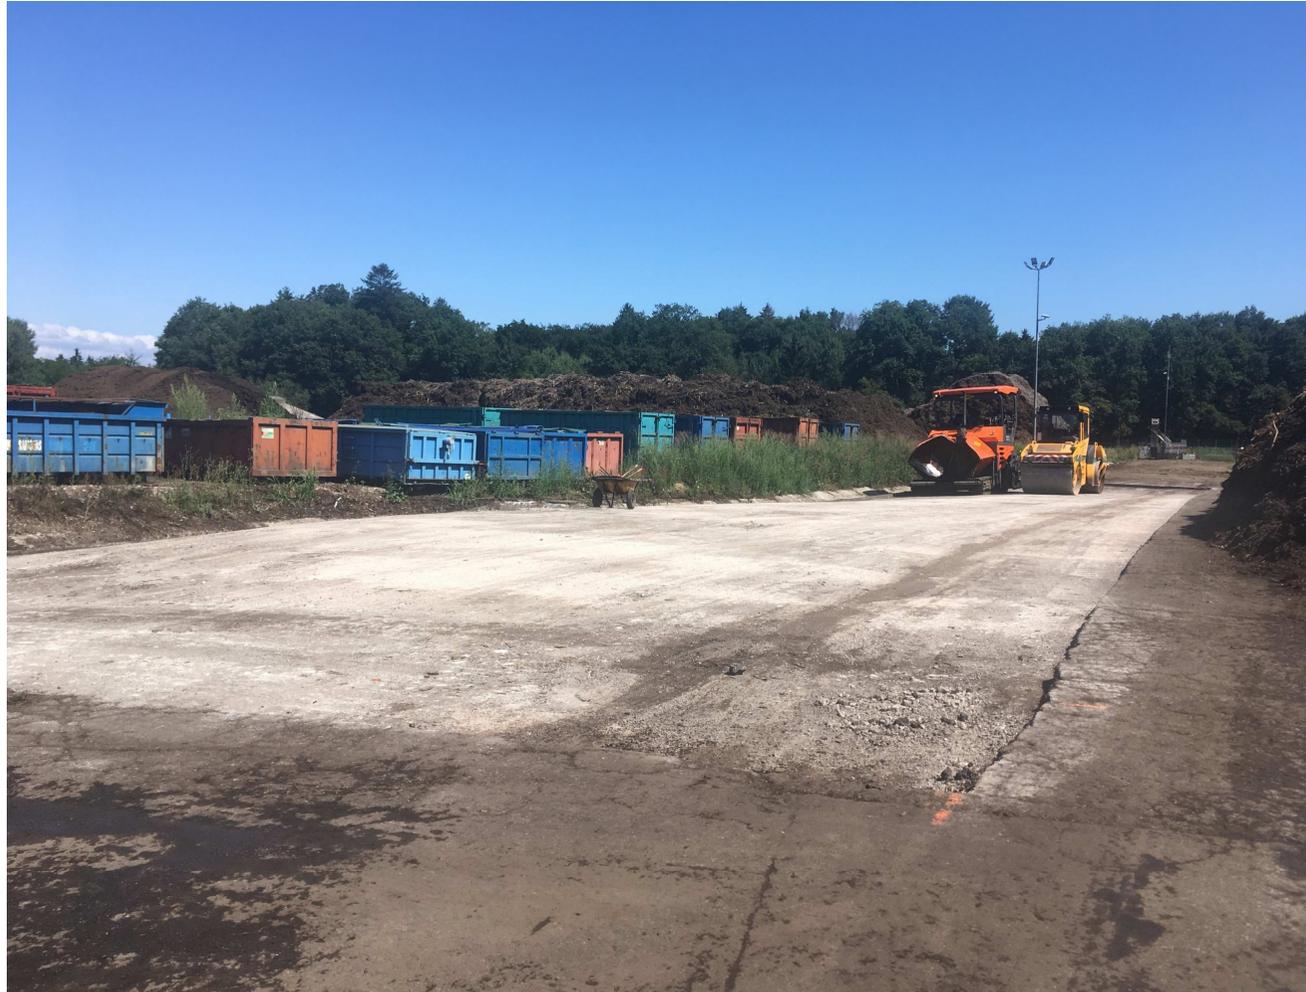
Travaux de reprise de l'enrobé de la plateforme principale : 30 000 €.

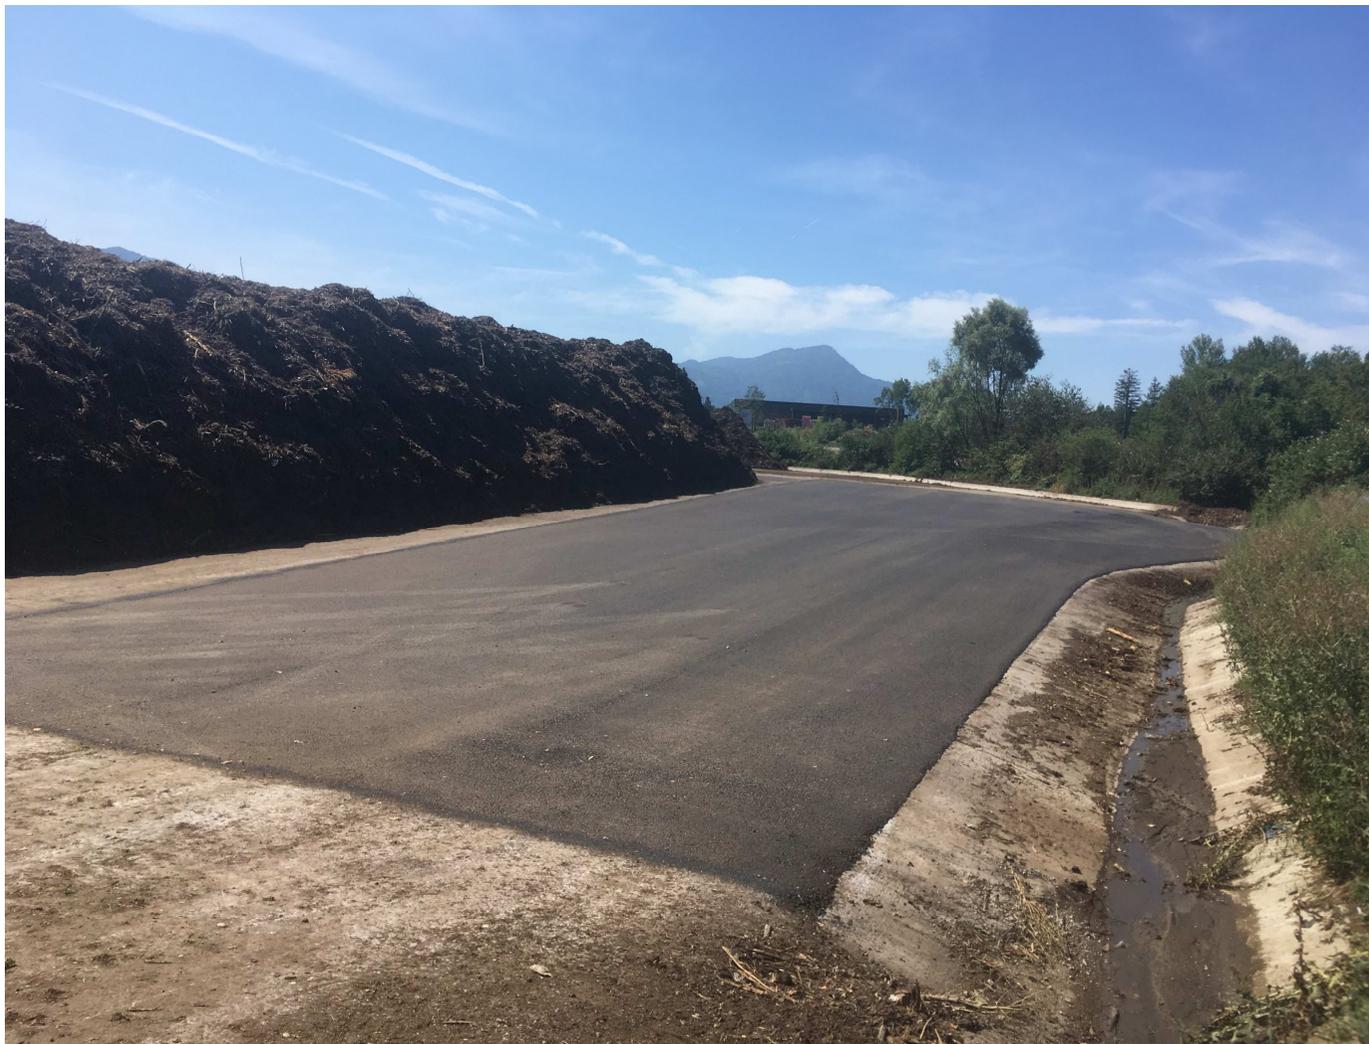
Travaux de reprise de l'enrobé de la plateforme principale.

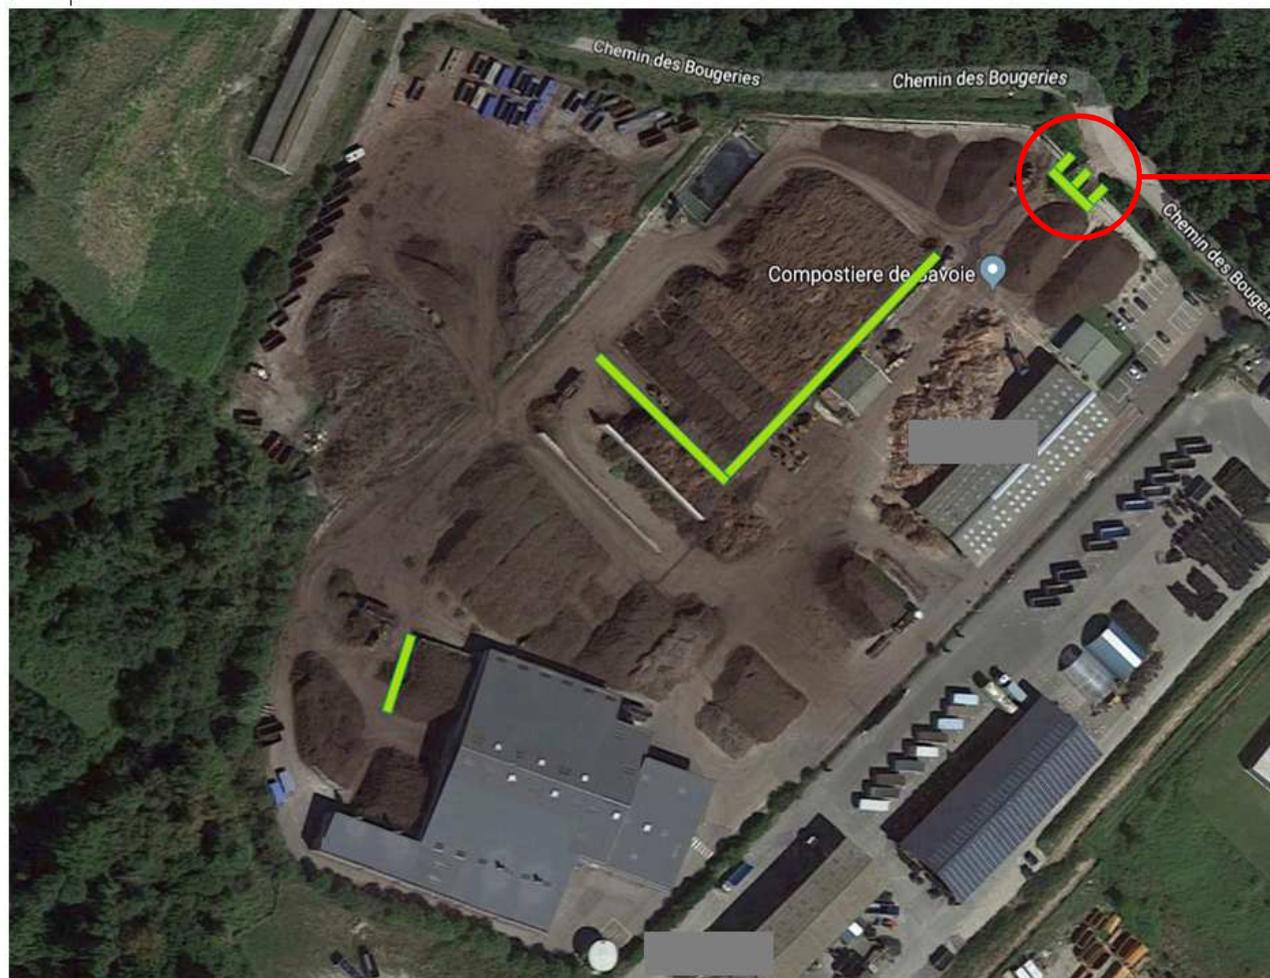
Remplacement des anciens murs type T béton sur la zone « particuliers »  
par des Moduloblocs : 13 000 €.

Zone de mise à disposition du compost pour les particuliers.

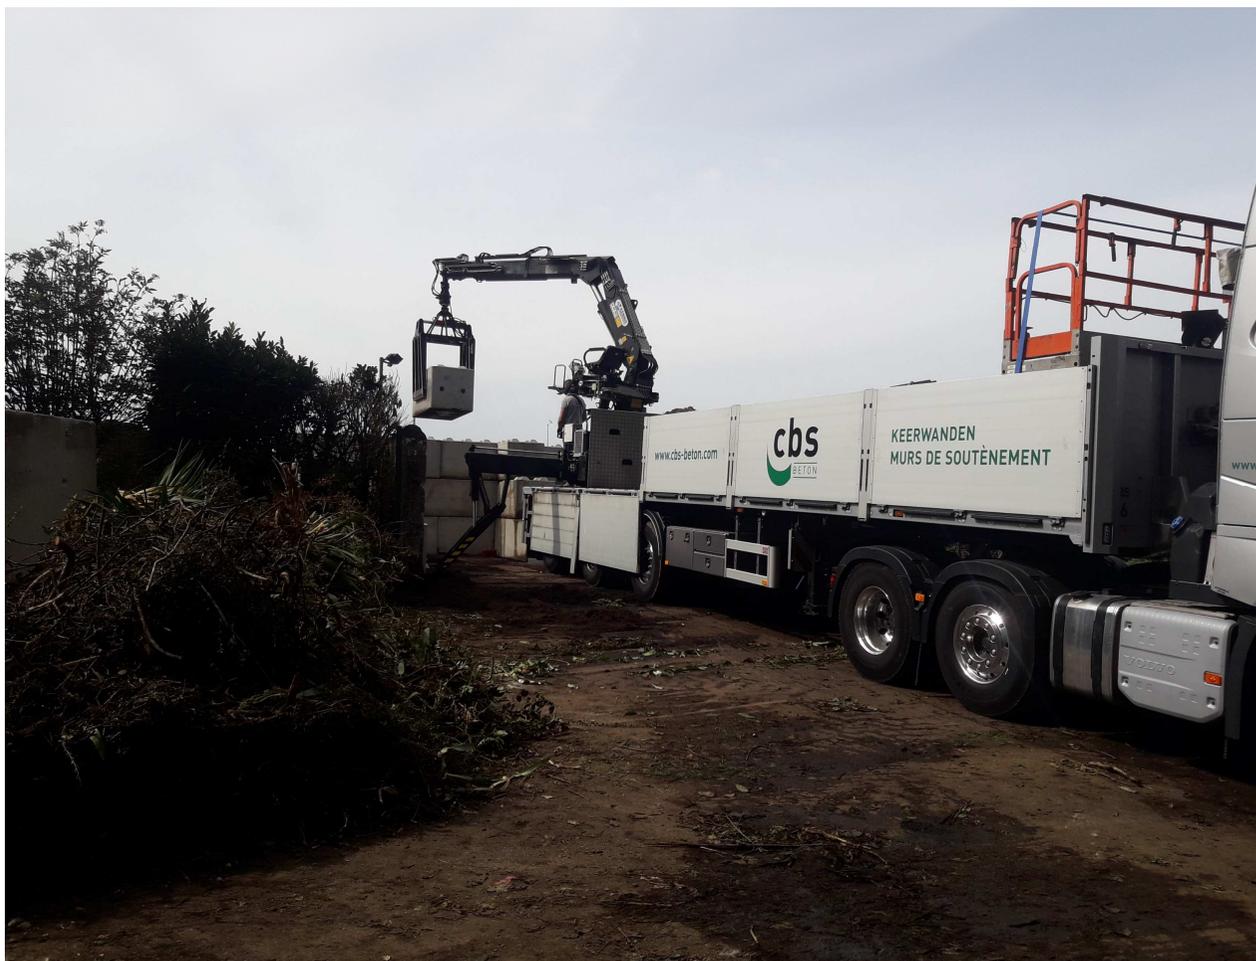
Remplacement des anciens murs type T béton sur la zone « particuliers » par des Moduloblocs.

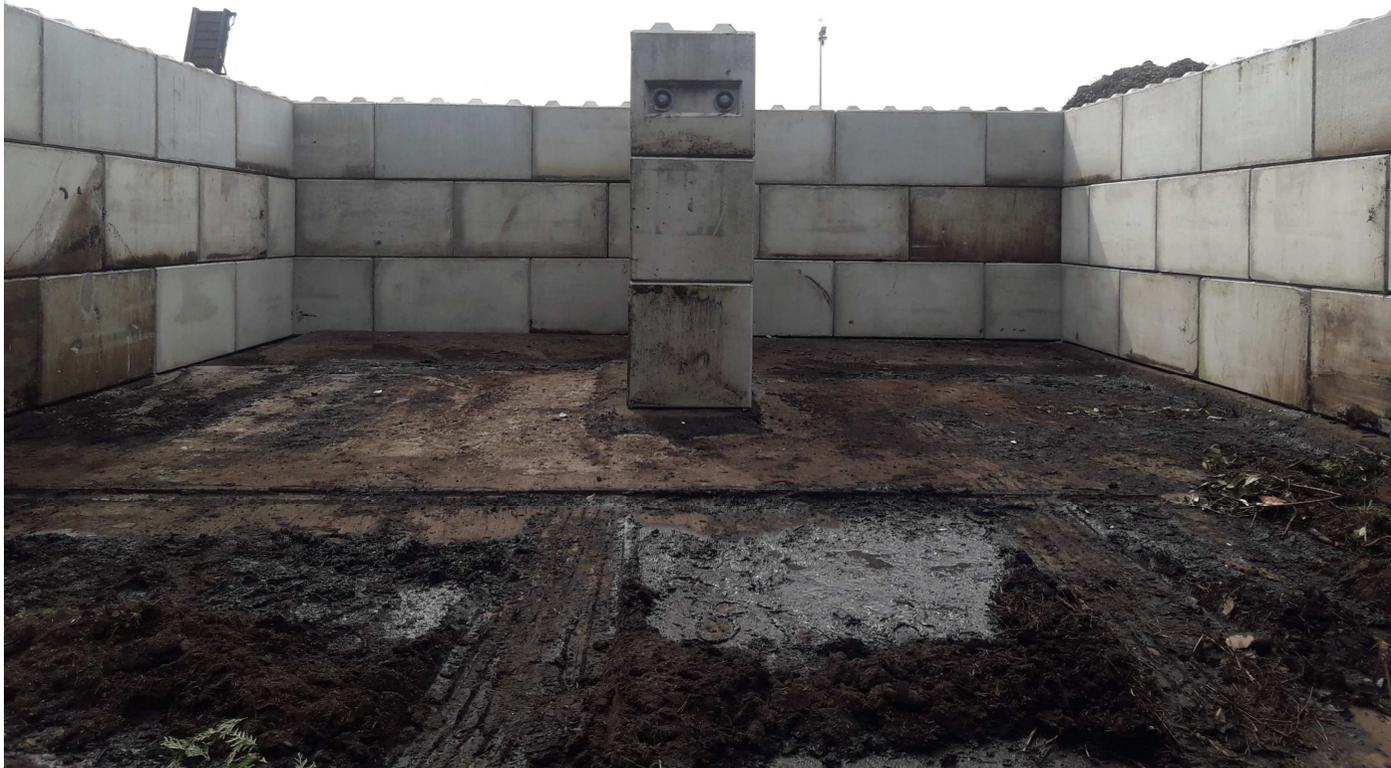
Remplacement des anciens murs type T béton sur la zone « particuliers » par des Moduloblocs.

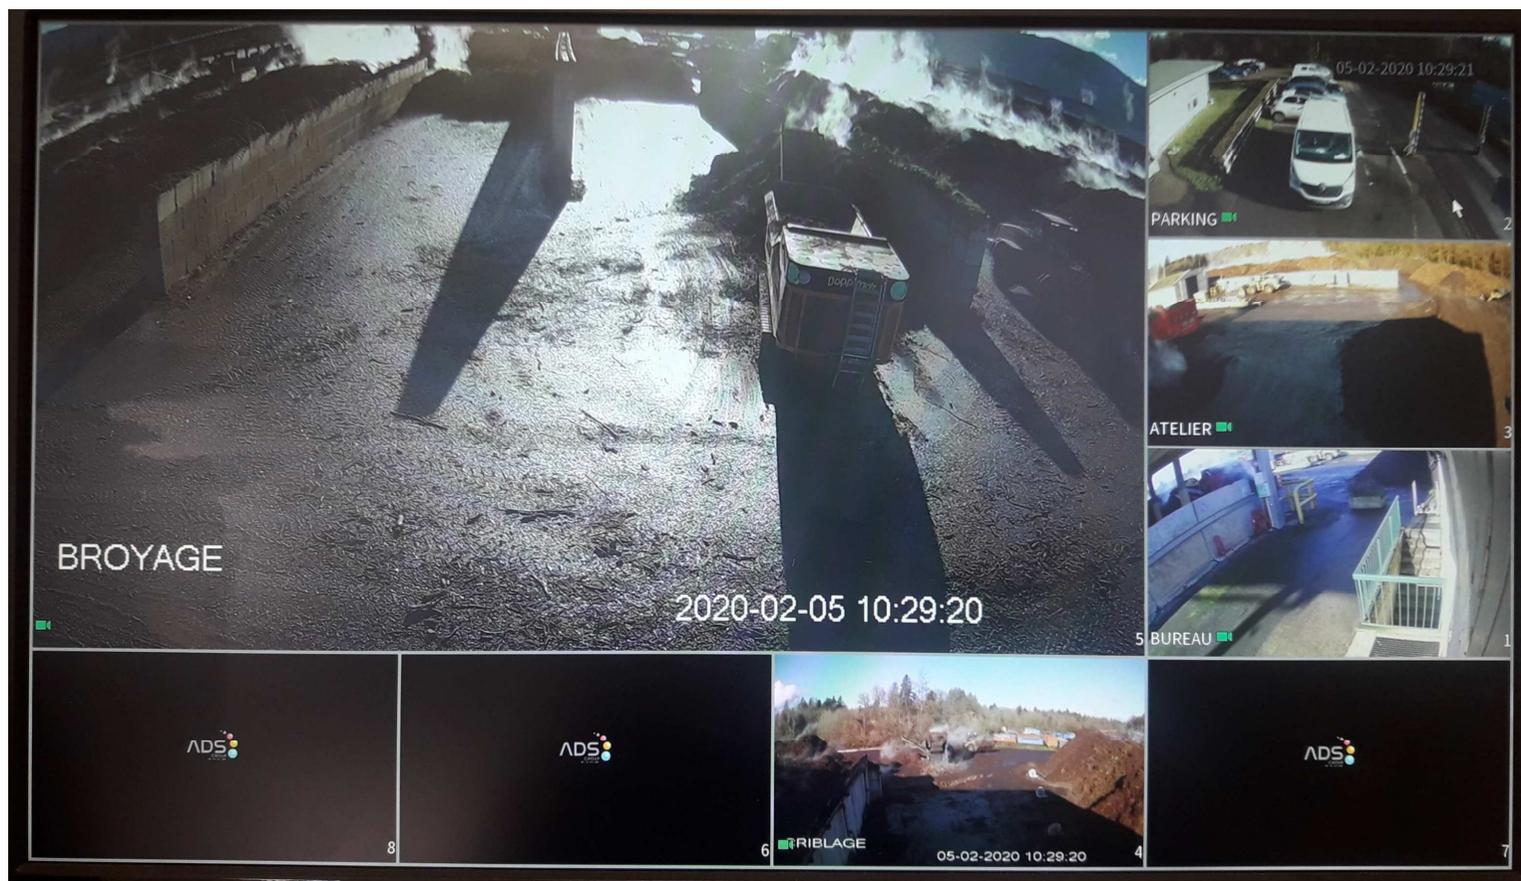
Installation de caméras de vidéo-protection de l'entrée du site et des machines :  
1 200 € d'installation.

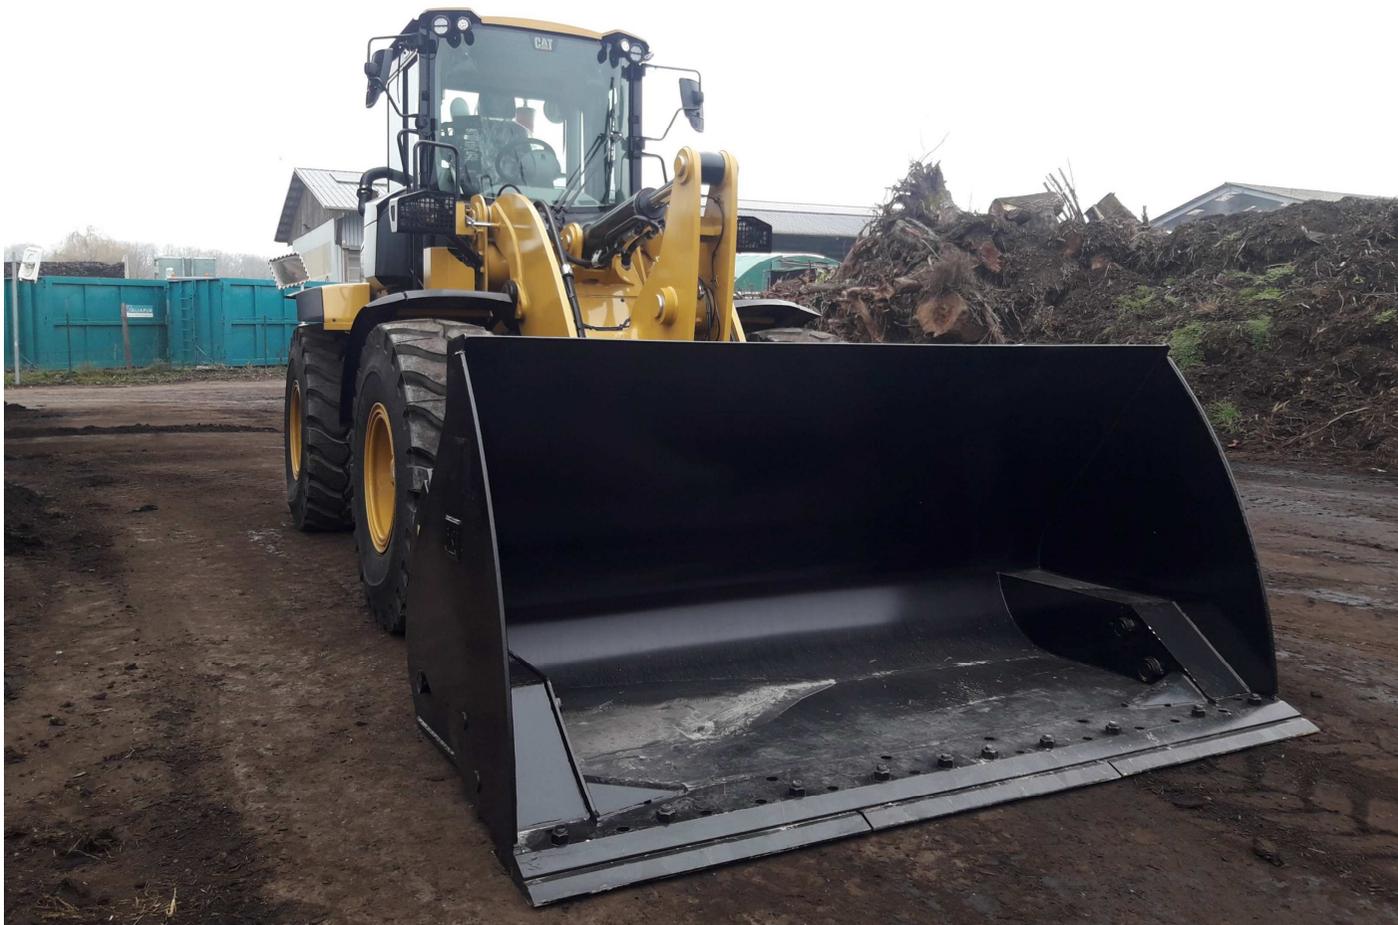
Acquisition de 2 nouvelles chargeuses Caterpillar en full service, équipées de blaxtairs et de filtres à charbon : équivalent de 150 000 € / chargeuse.

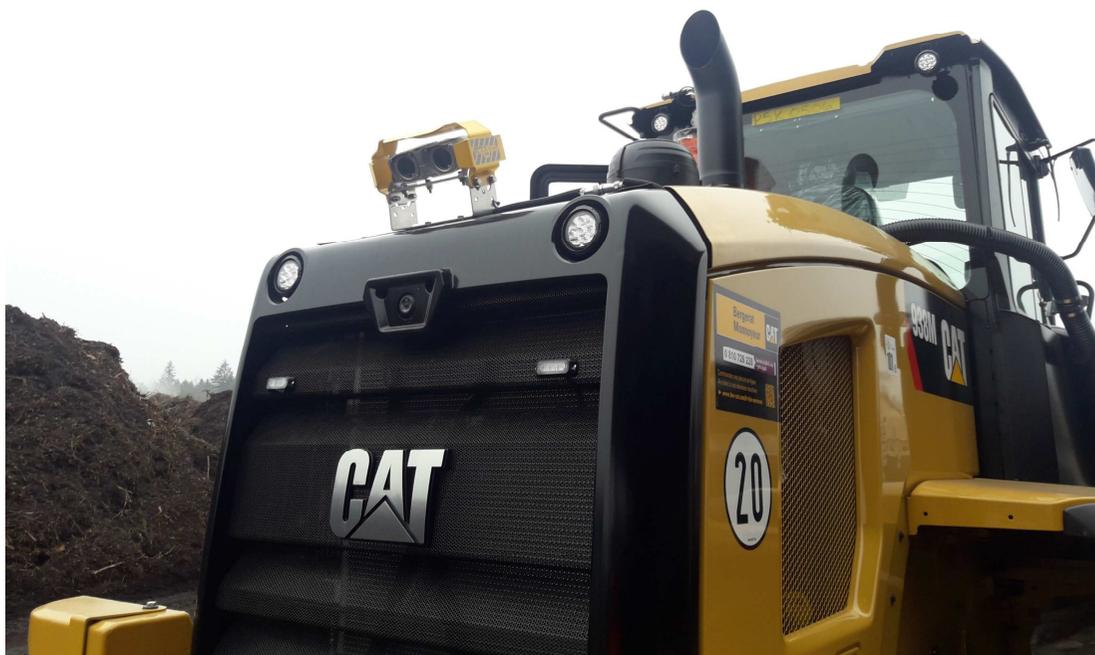
Remplacement de tous les avertisseurs sonores des chargeuses pour des « cris du lynx » afin de limiter l'impact sonore du site.

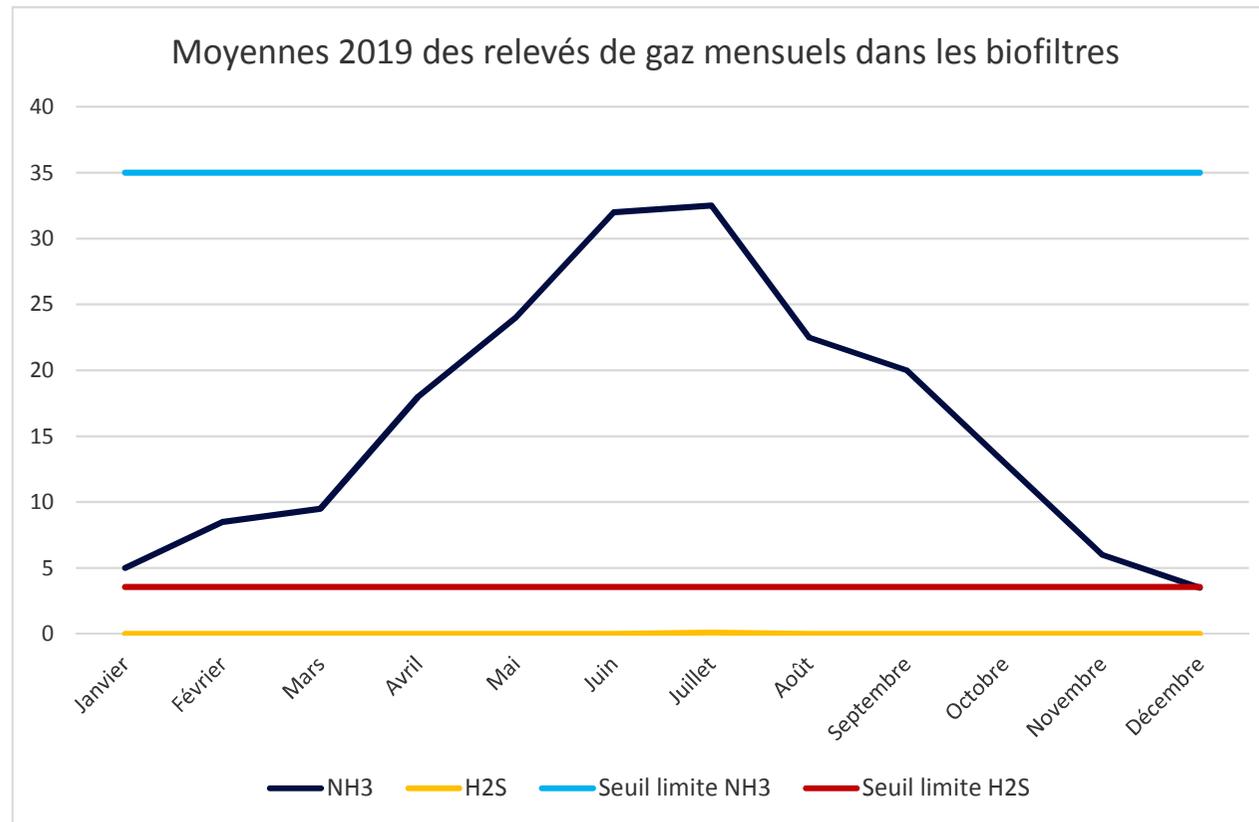
### Suivi mensuel des rejets NH3 et H2S en sortie de biofiltres

- Entretien annuel de l'unité de désodorisation réalisé par CLAUGER.
