# Ancien site des Etablissements MERCIER et DASI Grézieu-la-Varenne (69)

## Diagnostic environnemental – Présentation des résultats

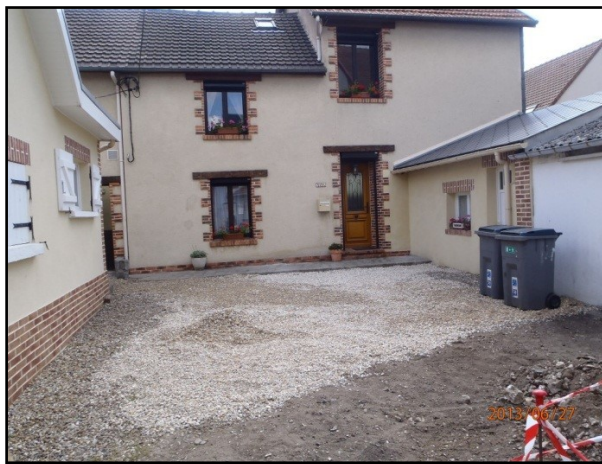
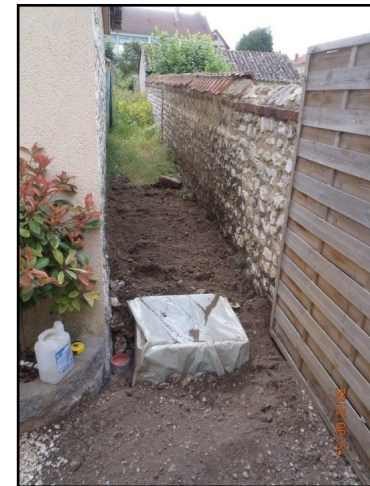
❖ Mise en place de pièges à gaz sous dalle depuis des drains extérieurs (forages horizontaux réalisés depuis l'extérieur - chantier réalisé en 2013 en région rouennaise)
