SICTOM DE LA BIEVRE
Site de Traitement et de Valorisation des Déchets Ménagers
113, Chemin des carrières
38260 PENOL

Installation de Stockage de Déchets Non Dangereux
113, Chemin des carrières - PENOL (38)

Rapport d'activité partie exploitation – Année 2021

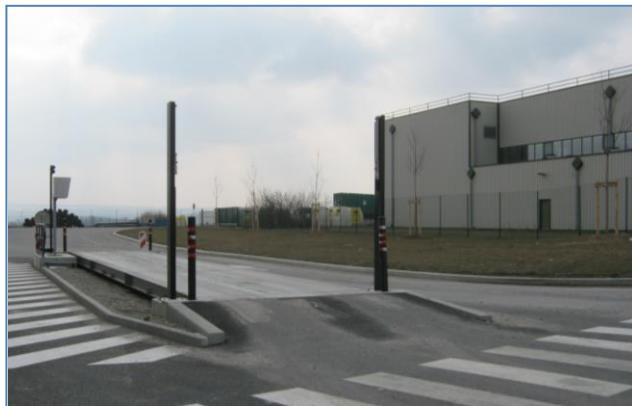
Pont bascule et portique de détection de radioactivité

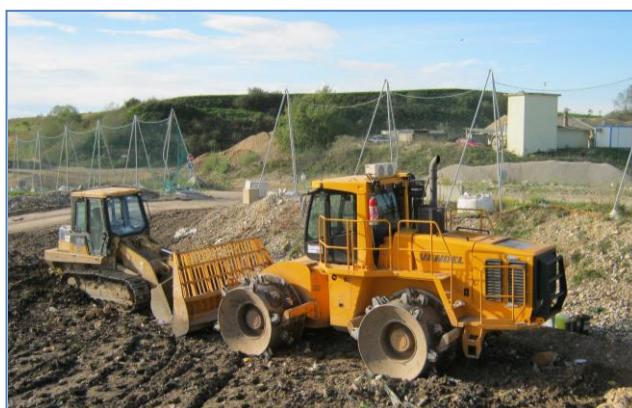
*Engins de recouvrement et de compactage :
Un chargeur à chenille CATERPILLAR 963 et compacteur VANDEL 250 30T*

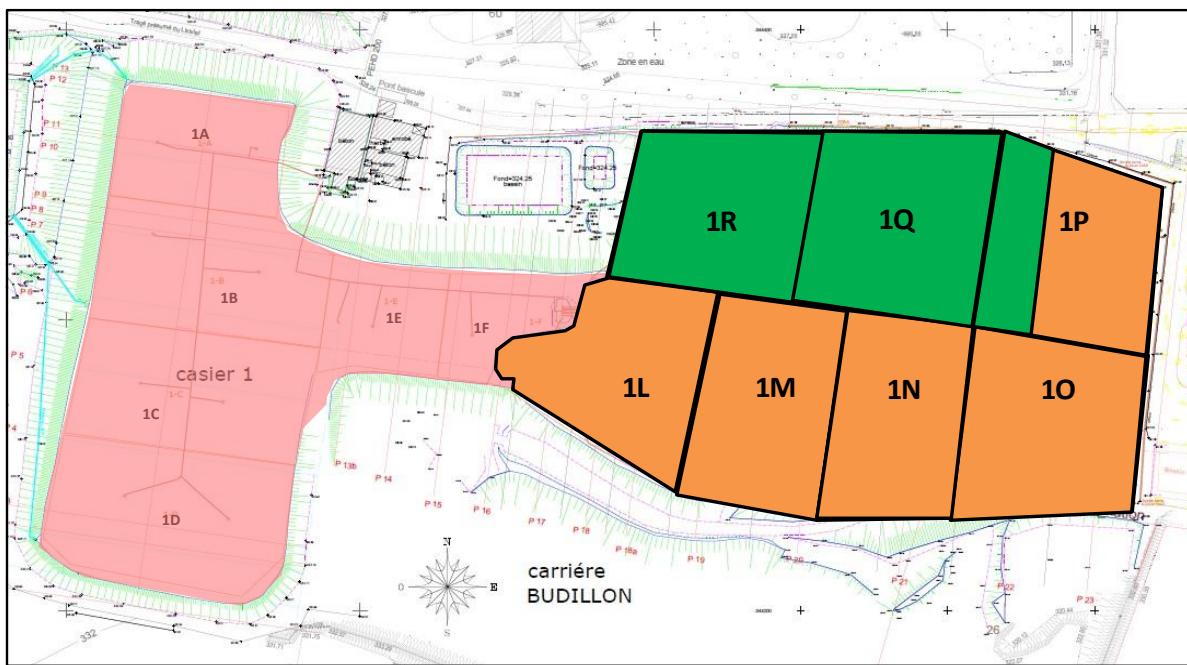
Localisation des alvéoles- Casier 1 - 2021

- Couverture définitive
- Couverture provisoire (argile)
- Alvéoles en exploitation 1P, Q et R (de janvier à mai 2022) puis couverture en argile après mai

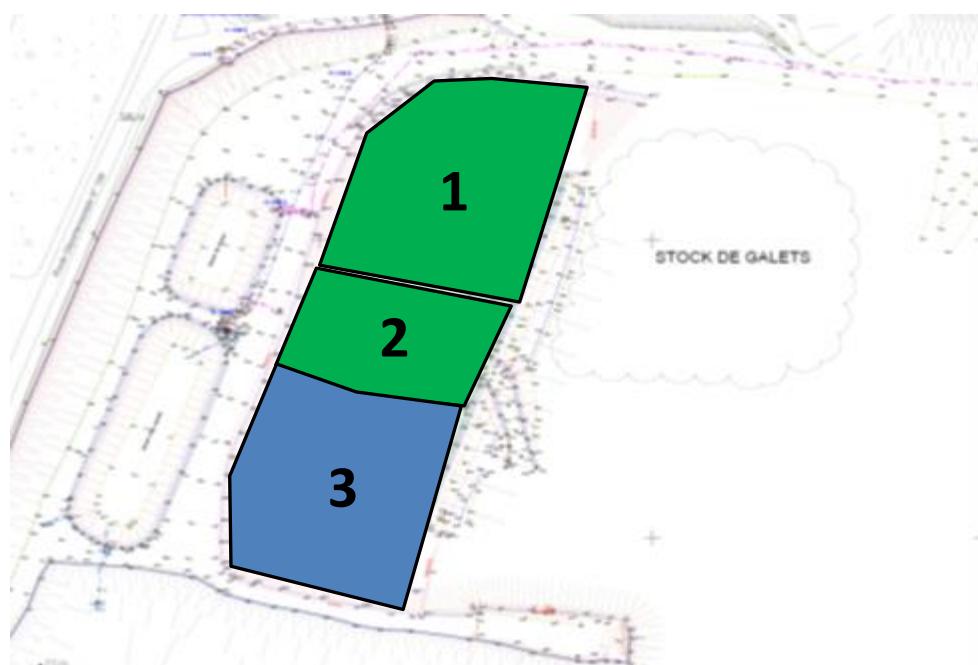
Localisation des alvéoles- Casier 6 - 2021

- Alvéoles non exploitées
- Couverture provisoire (argile)
- Alvéoles en exploitation 1 et 2 (de mai à décembre)

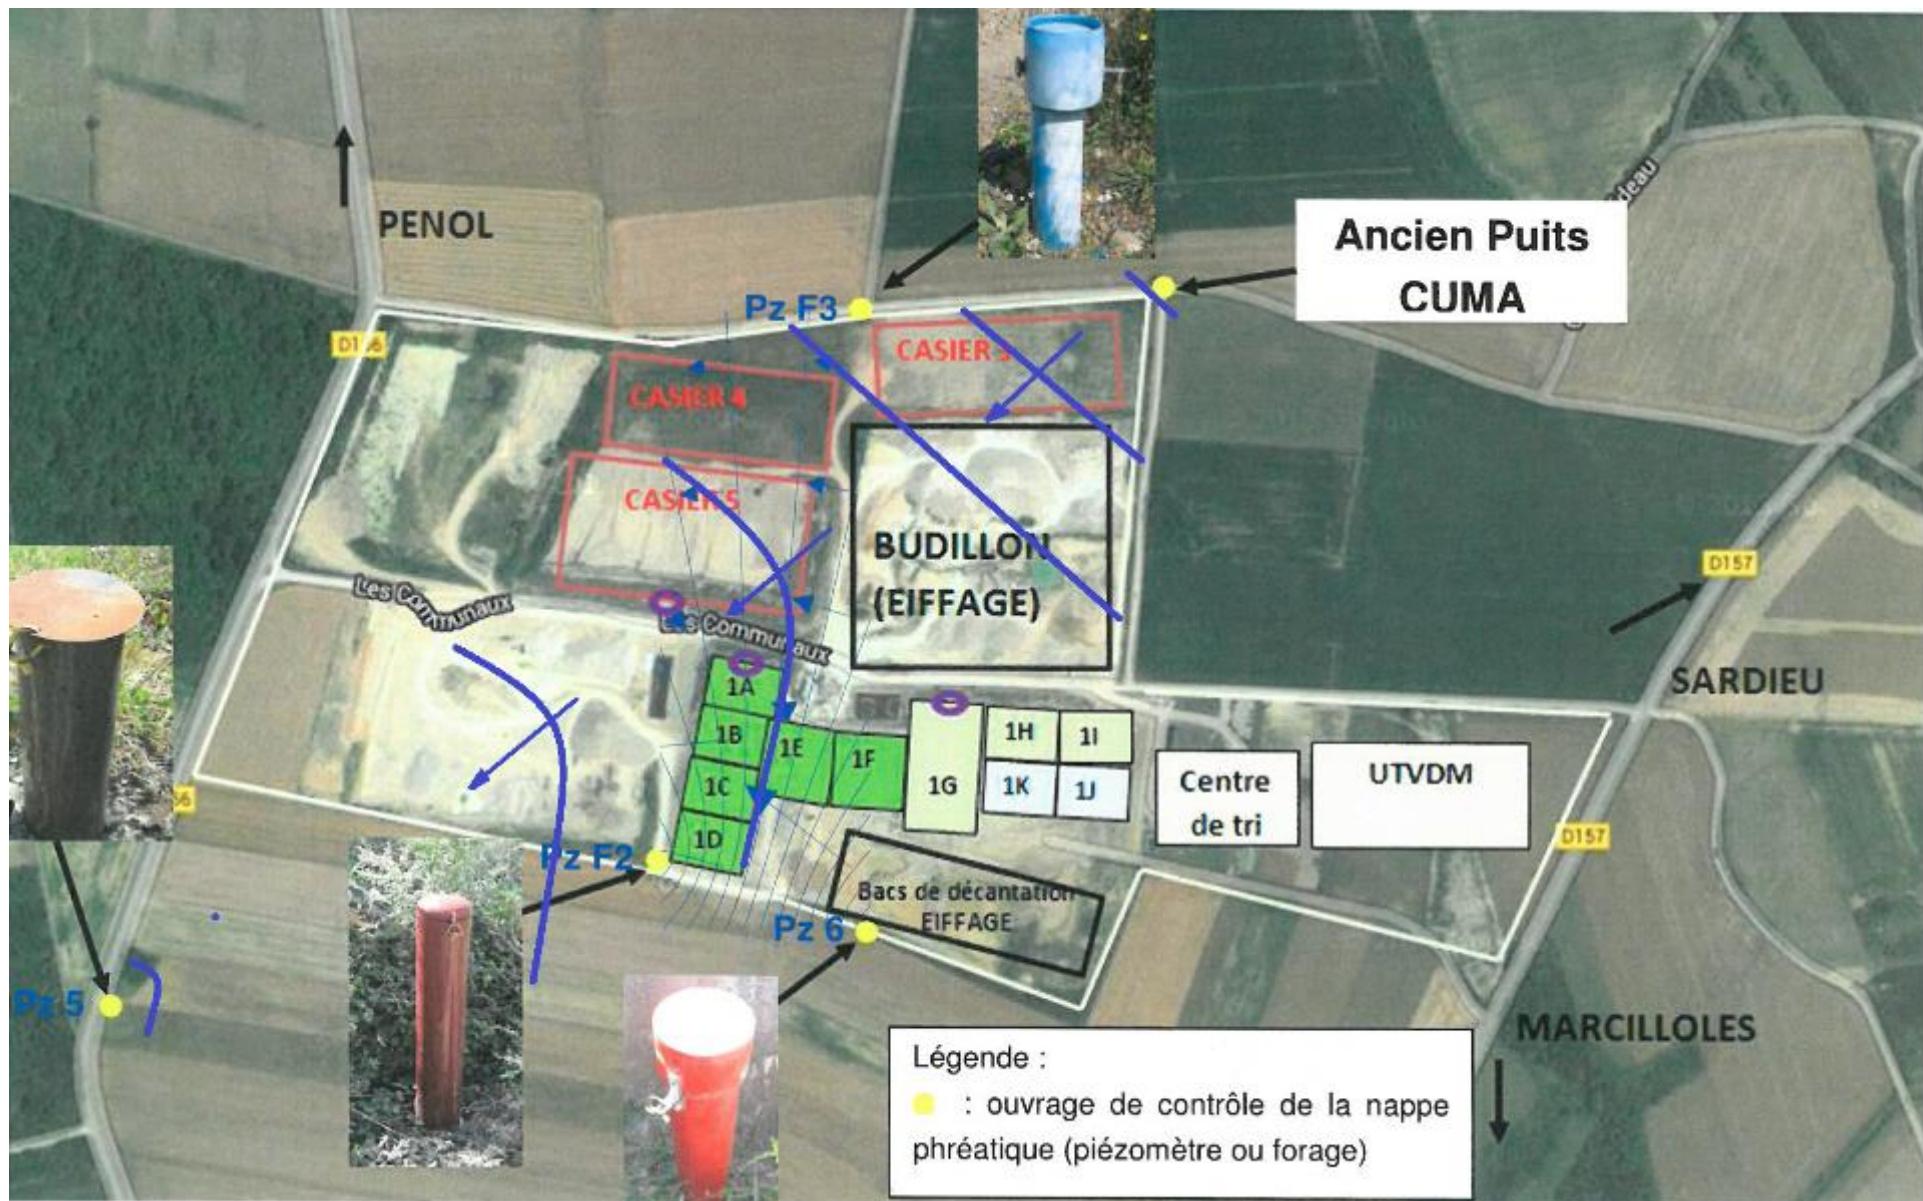
Une mesure du **niveau statique de la nappe** est réalisée chaque année par un organisme indépendant par sonde piézométrique au niveau de 4 points : PzF2, Pz5, PzF3 et Pz6 implantés selon la cartographie présentée ci-après

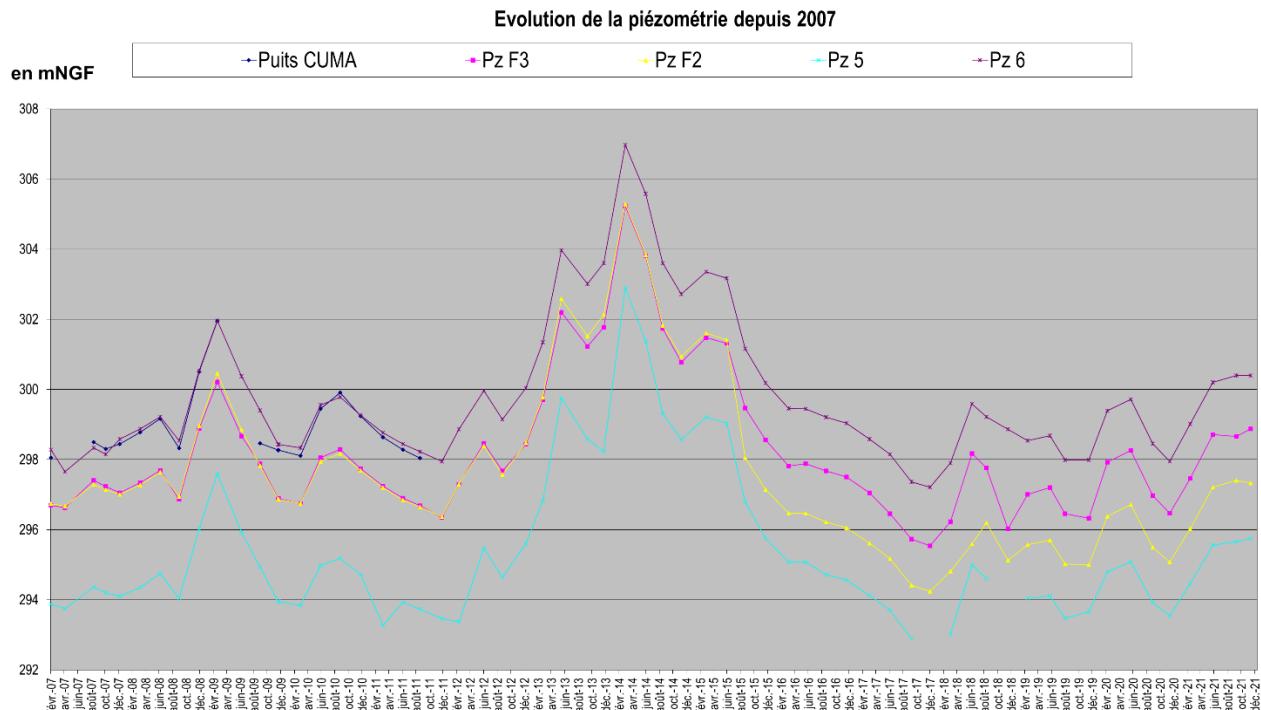
Le graphique ci-dessous illustre l'évolution des mesures piézométriques de la nappe. Les valeurs sont exprimées en côte mètre NGF.

On peut noter que les prélèvements ont été possibles sur le Pz5 sur toute la campagne 2021 mais le niveau reste relativement bas et il se peut que ces conditions empêchent un suivi normal en 2022 (exceptionnellement bas comme en septembre 2017).

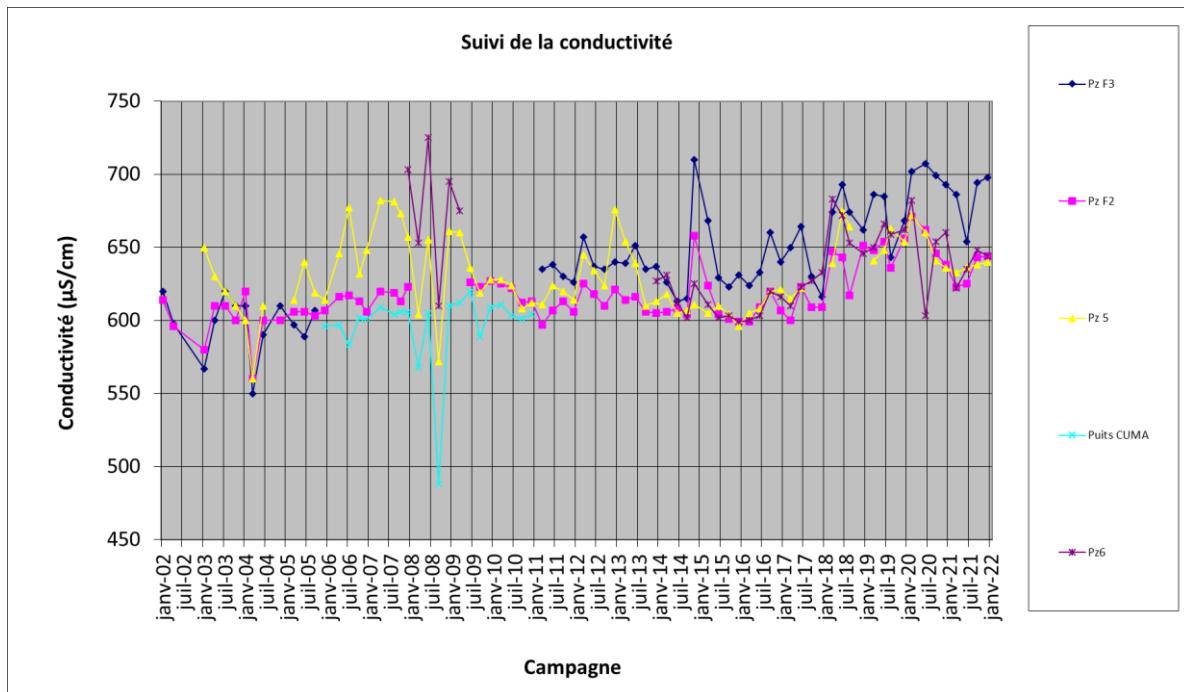
5.2.2.1 Evolution de la conductivité = f / temps

Les dernières valeurs de conductivité mesurées sont du même ordre de grandeur de celles antérieurement observées.

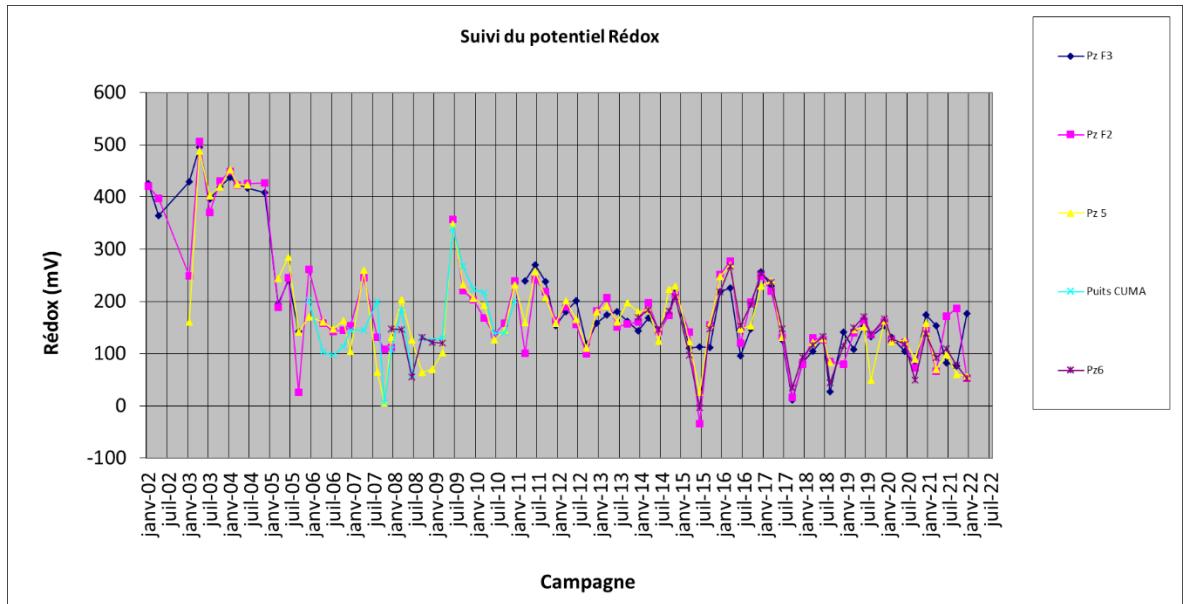
5.2.2.2 Evolution du potentiel / redox = f / temps

Ce graphique montre que le potentiel d'oxydo-réduction des eaux souterraines suit des variations importantes en fonction des périodes ; il varie généralement, depuis début 2005, entre 50 et 350 mV. Ces variations semblent toutefois s'atténuer d'après les mesures faites sur l'année 2017.

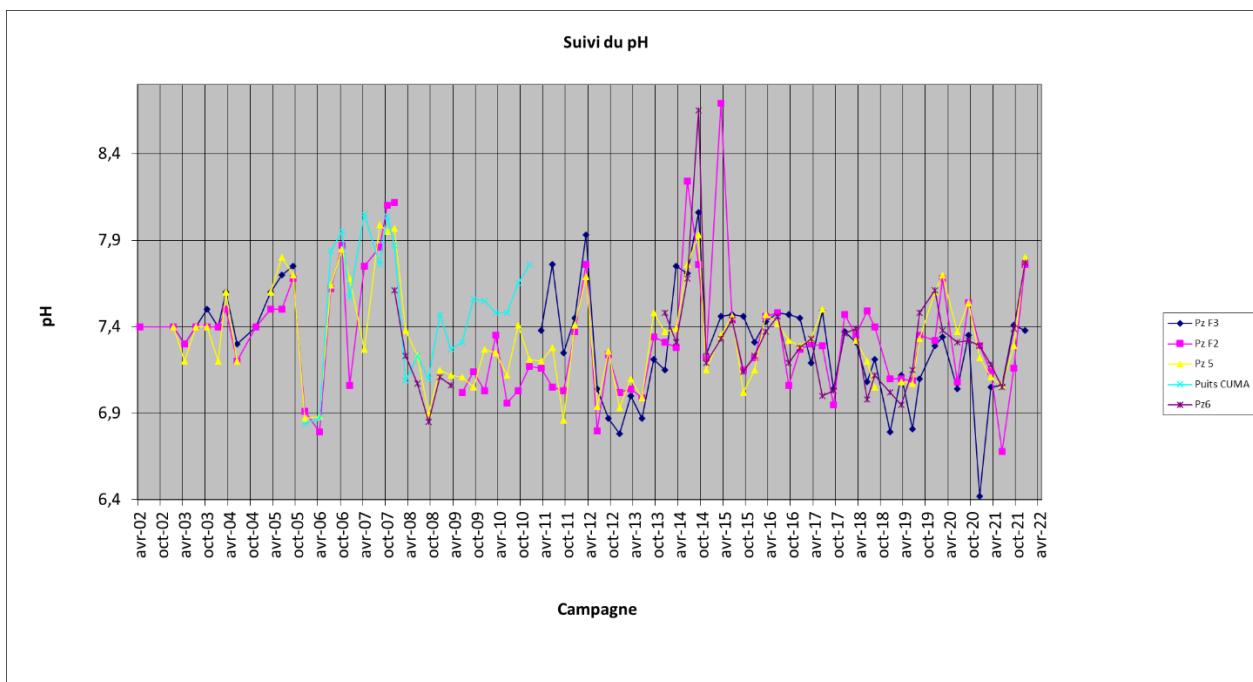
5.2.2.3 Evolution du pH = f / temps

Ce graphique montre des valeurs de pH qui semblent se stabiliser autour de la neutralité.

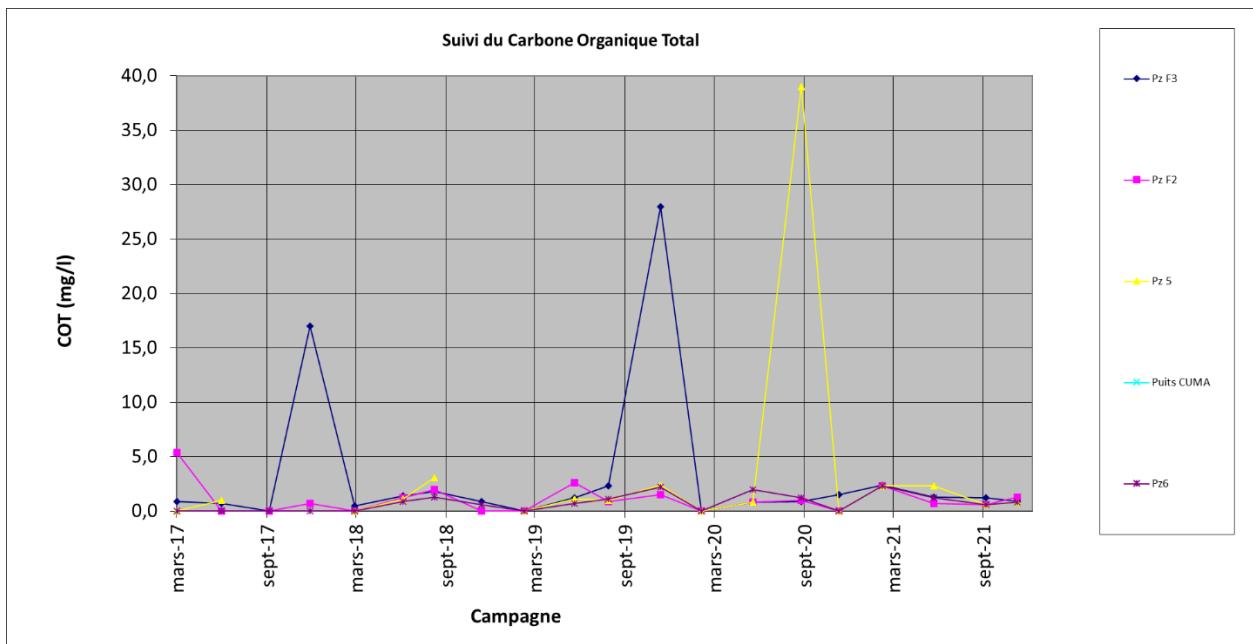
5.2.2.4 Evolution du COT = f / temps)

En décembre 2017 et décembre 2019, des valeurs un peu élevées sur le COT (17 et 28 mg/L) ont été relevées au niveau du PzF3 mais pas d'impact du site sur ce paramètre puisque la valeur sur le piézomètre aval (PzF2) reste faible (1.5mg/L). Cependant en septembre 2020, nous avons relevé une valeur encore plus importante sur le Pz5 (sûrement dû à un niveau très bas dans les ouvrages aval avec des difficultés pour les purger correctement) mais ce dernier est repassé à une valeur normale.

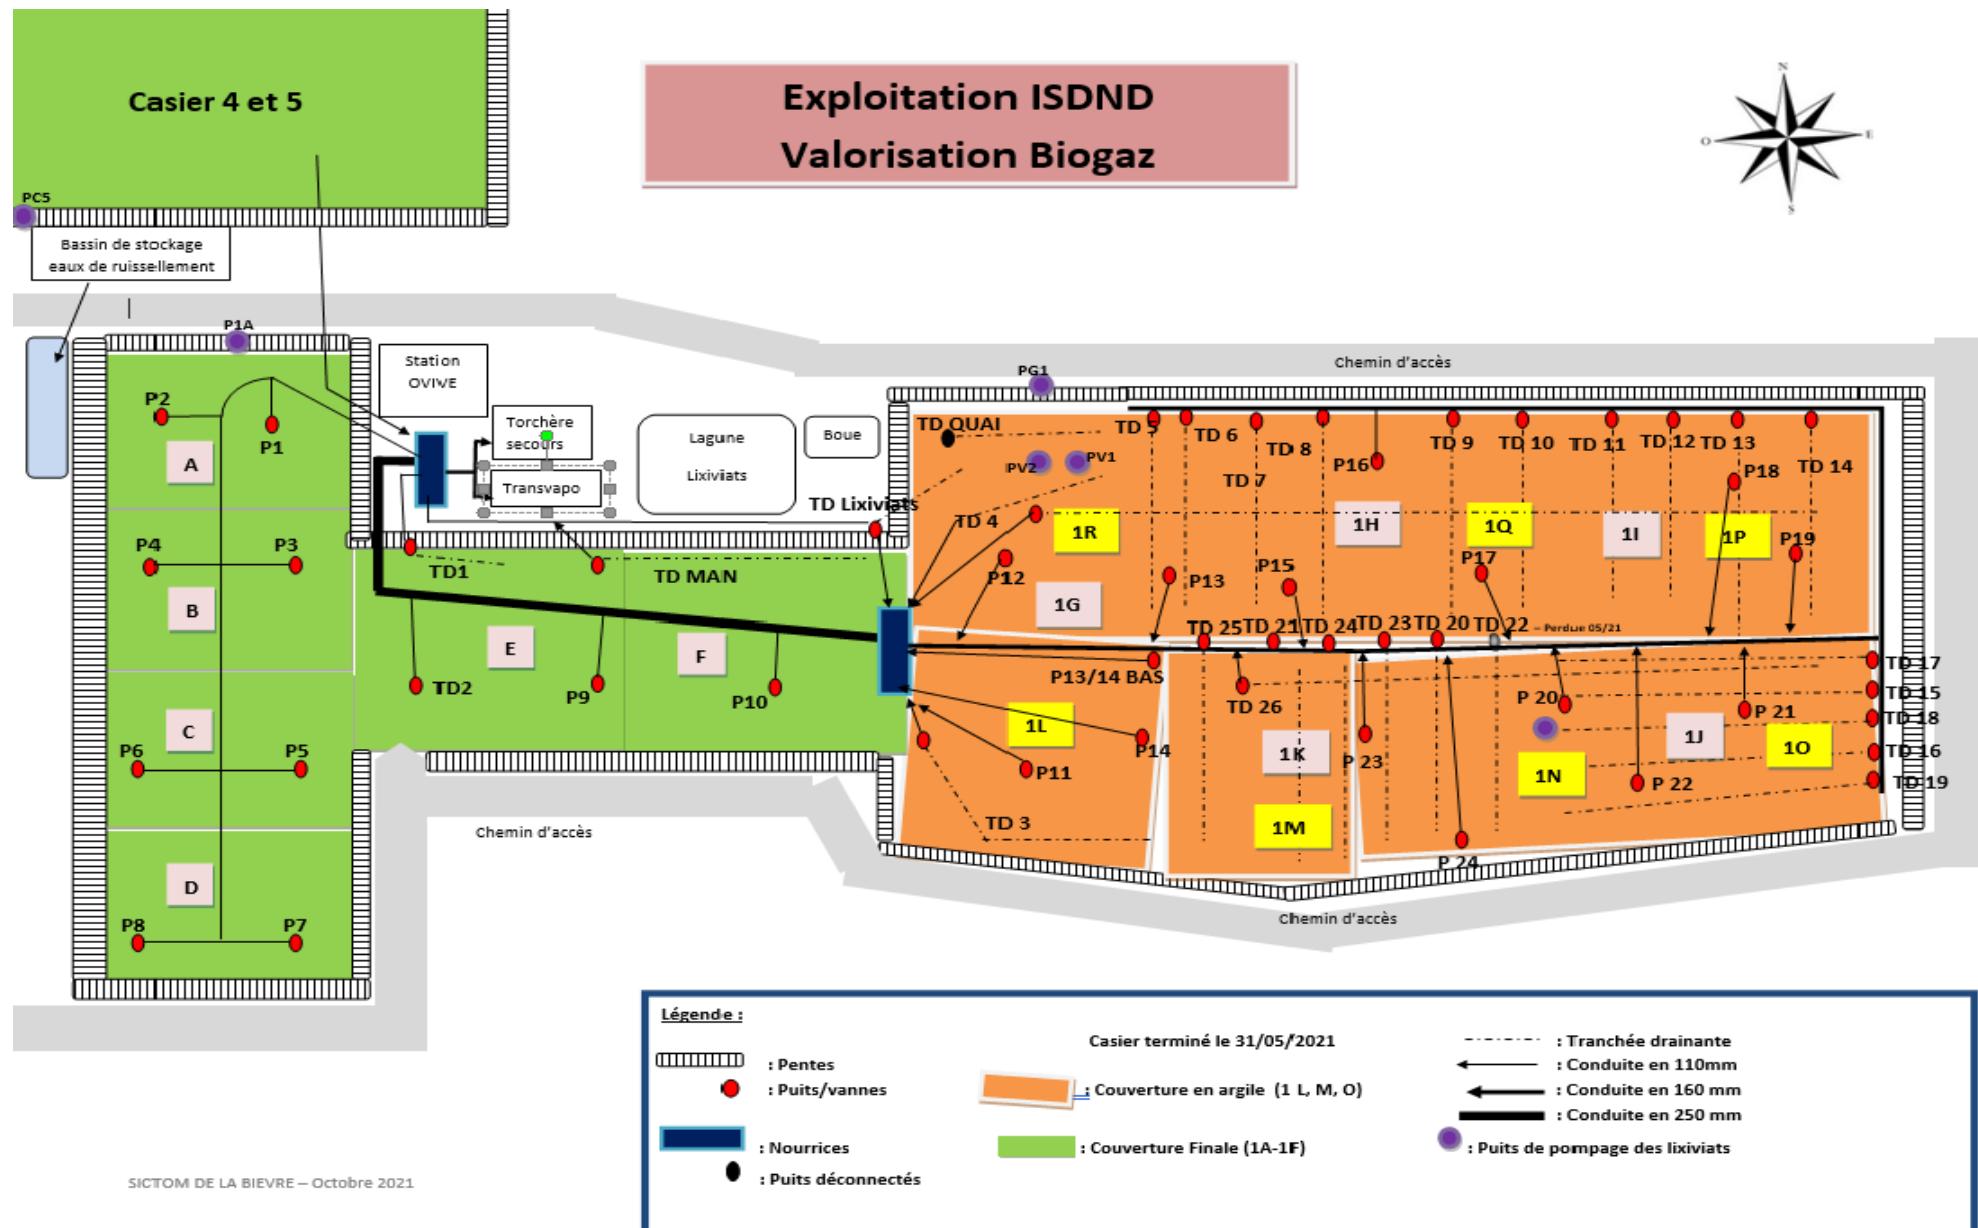
La localisation des puits de biogaz est renseignée ci-après :

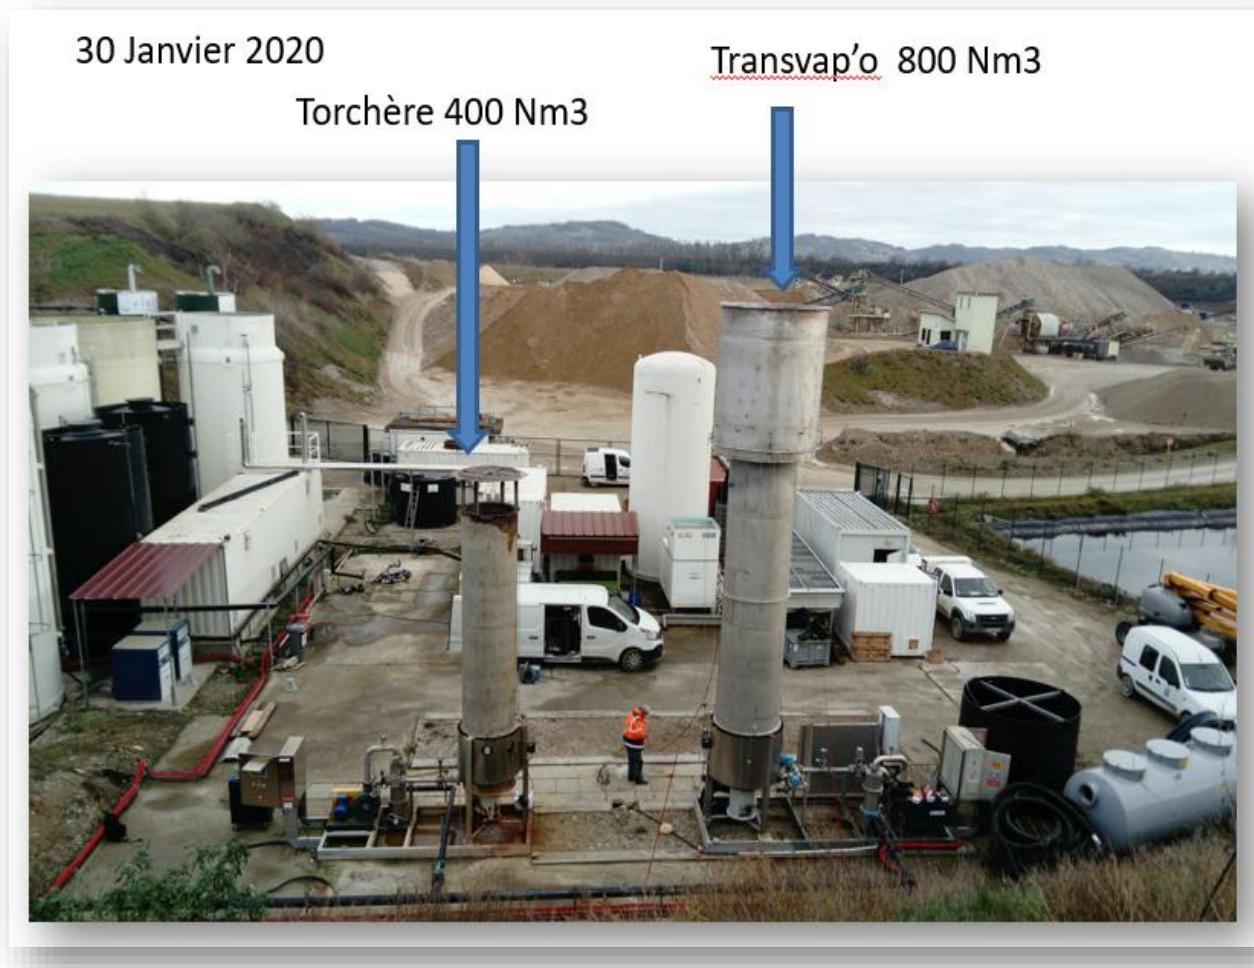
En décembre 2021, le nouveau réseau de captage biogaz du casier 6 a été réalisé.

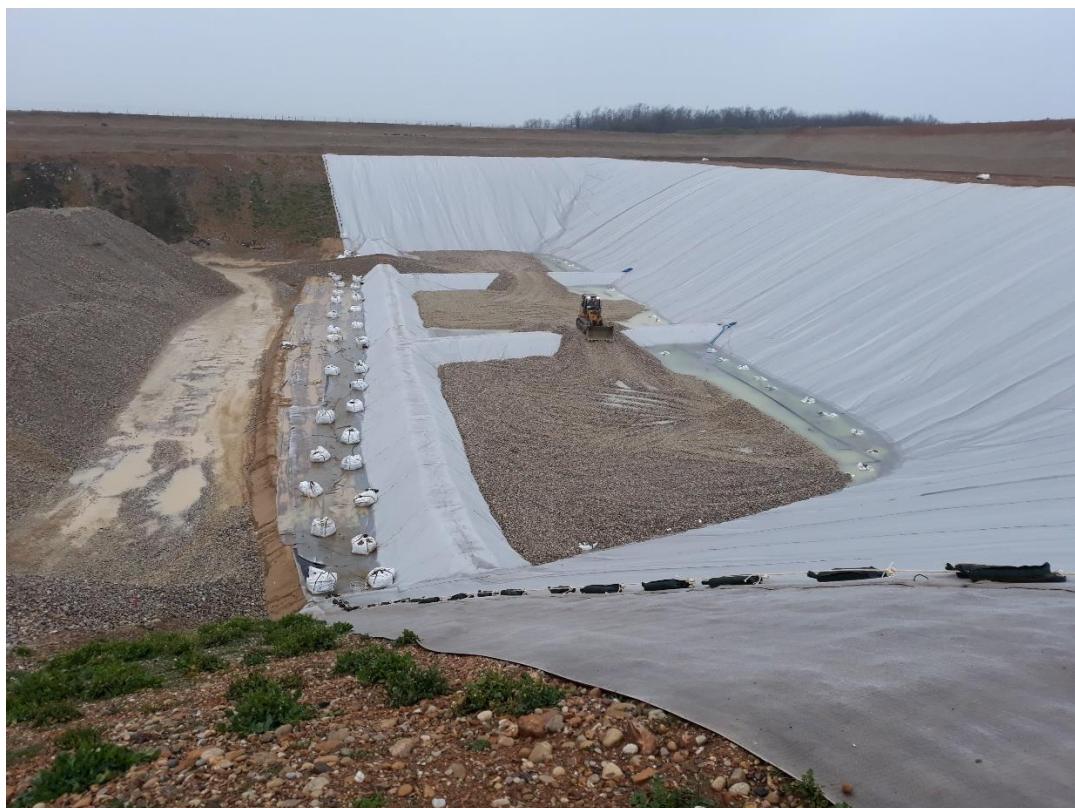
- *Mise en place des 50cm de galets dans les alvéoles 1, 2 et 3 du casier 6*

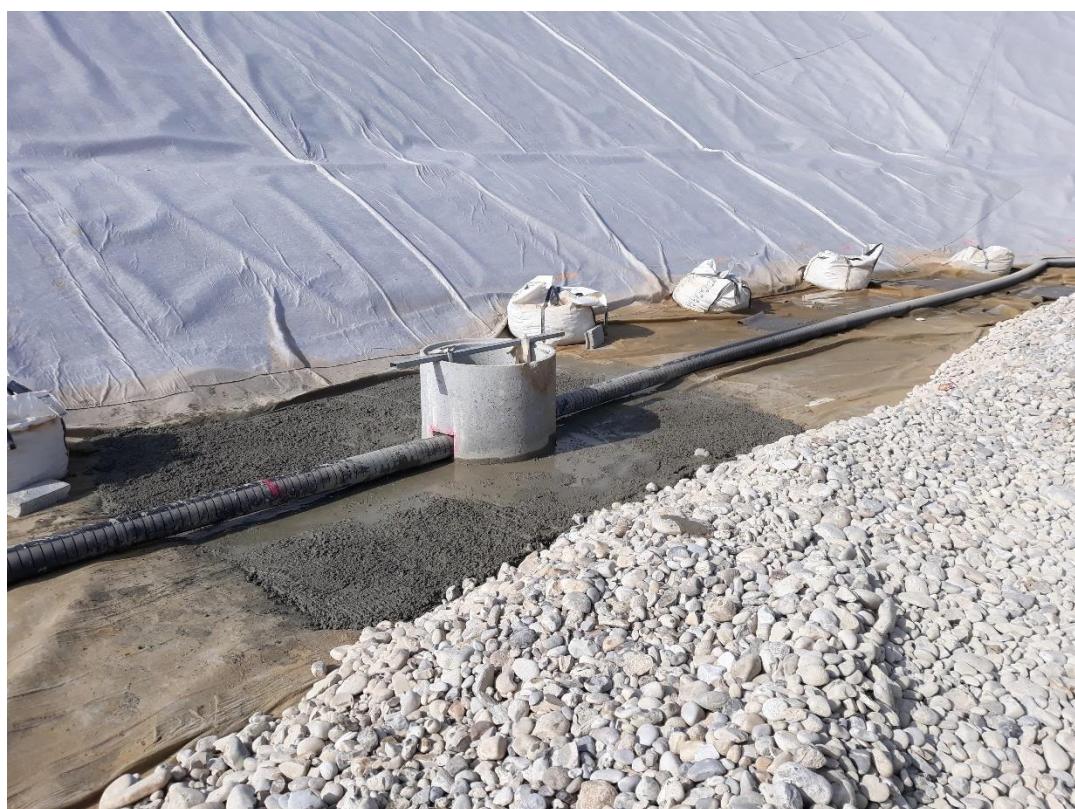
- *Mise en place des 2 puits de pompage lixiviats du casier 6*

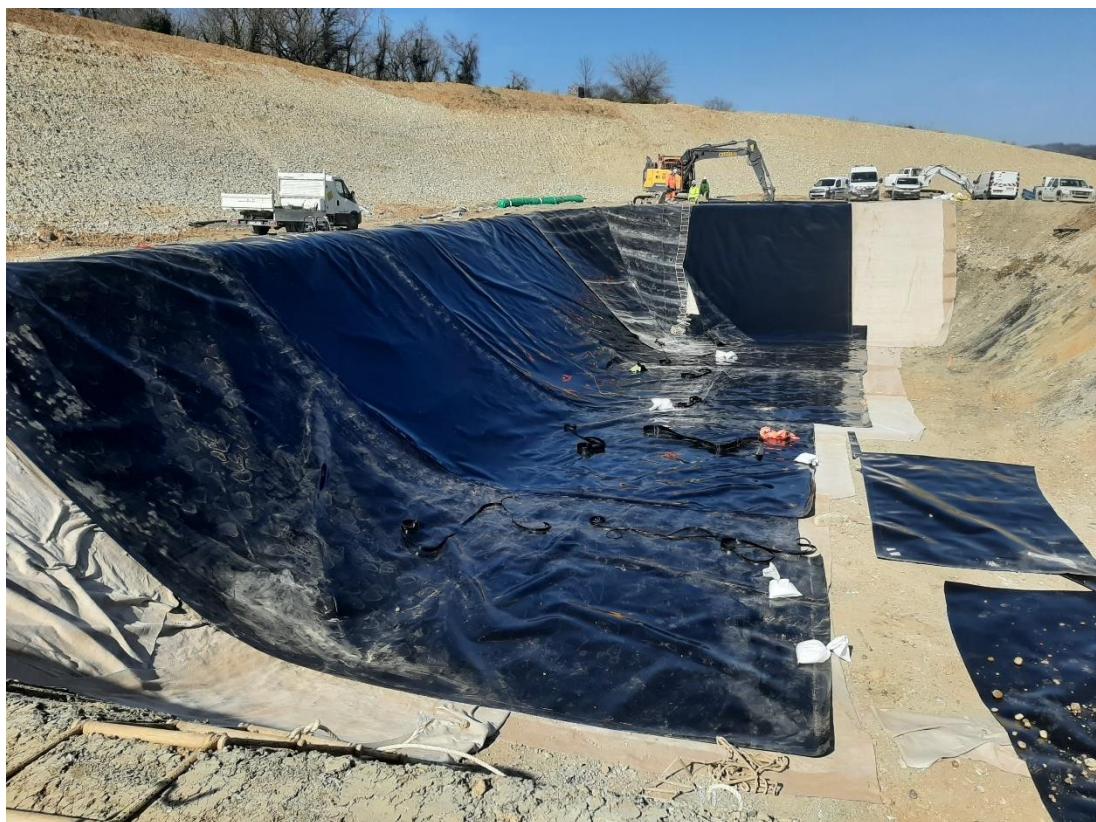
- *Réalisation de l'étanchéité des 2 bassins*

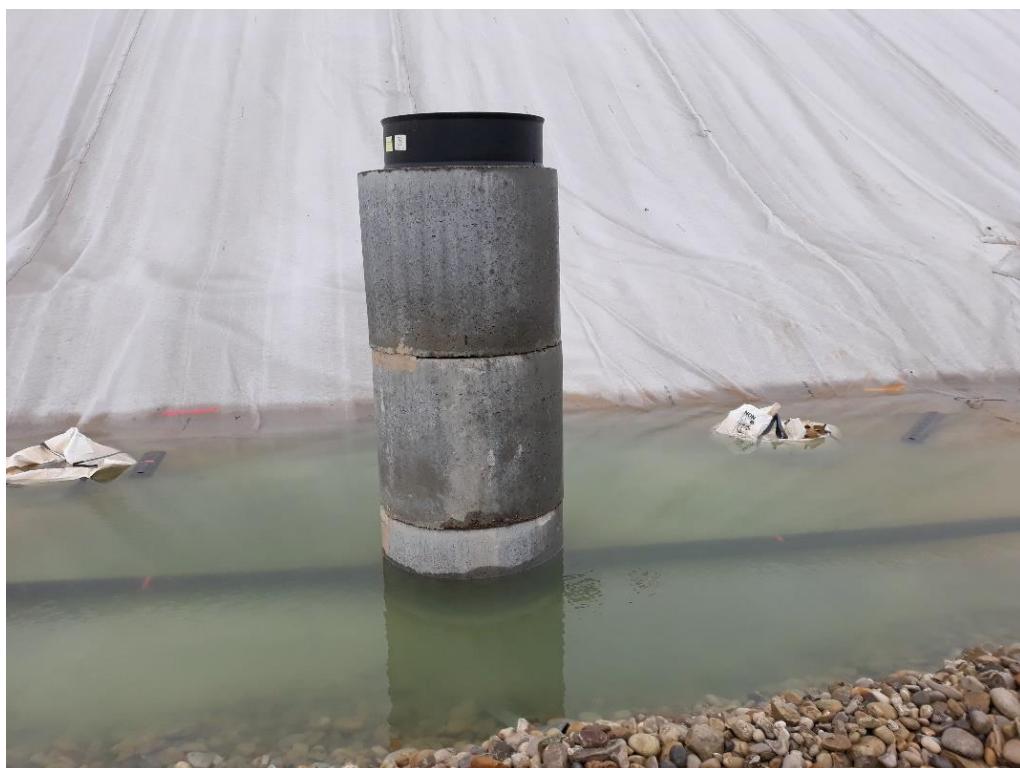
- *Mise en place des éléments des puits de pompage lixiviats du casier 6 (tube PEHD + buse béton)*

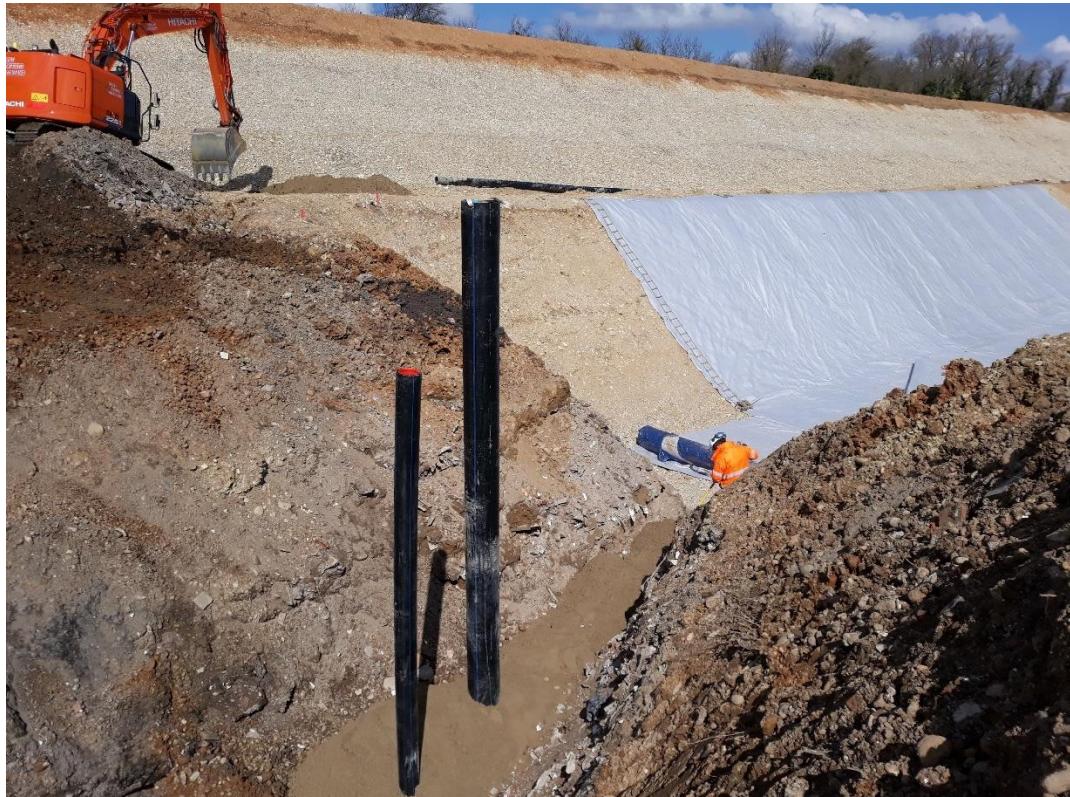
- *Mise en place de la surverse et de la vanne de vidange du bassin EP*

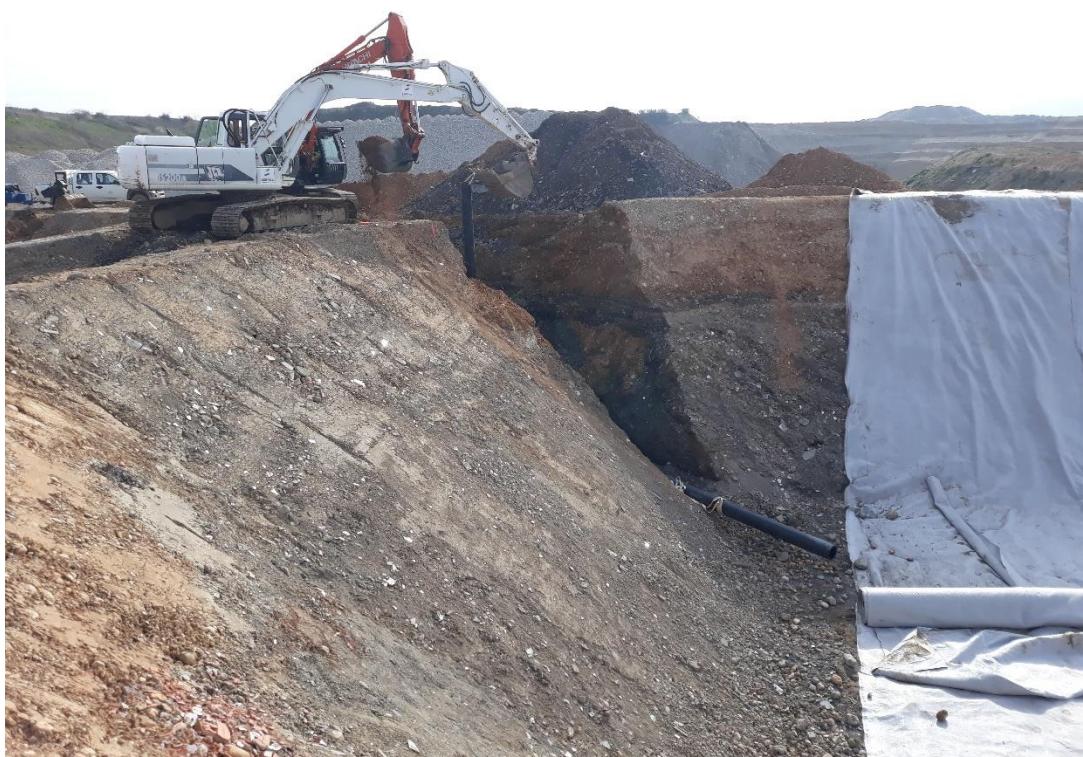
- *Mise en place du point d'aspiration pour la défense incendie casier 6*

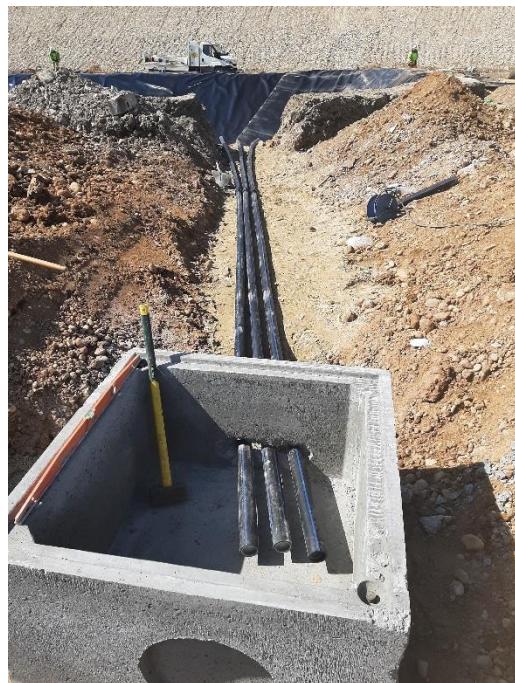
- *Mise en place des réseaux et regards pour pompage lixiviats casier 6*

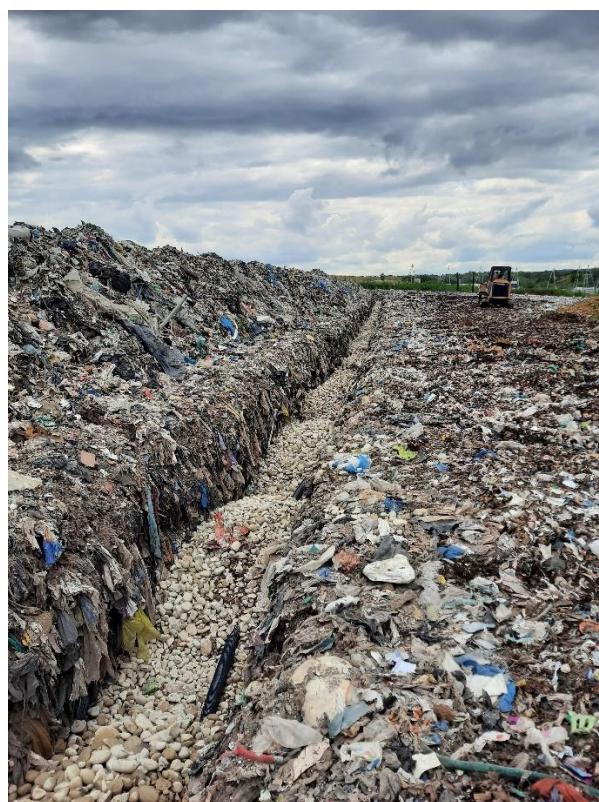
- *Création de la dernière tranchée drainante du casier 1 (TD27)*

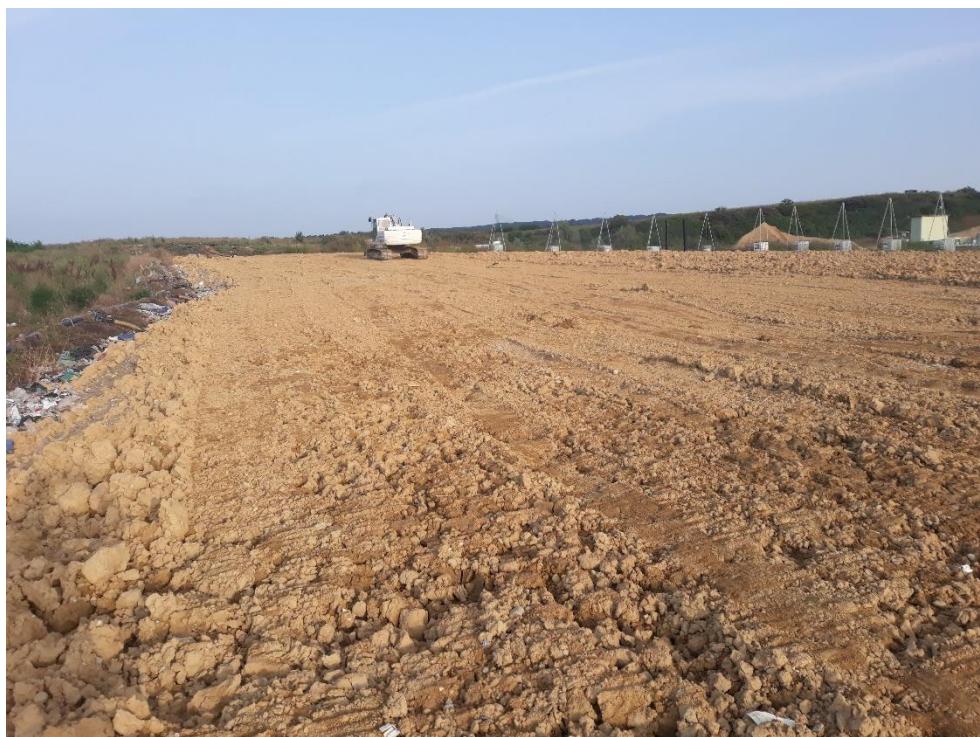
- *Compactage de l'argile casier 1*

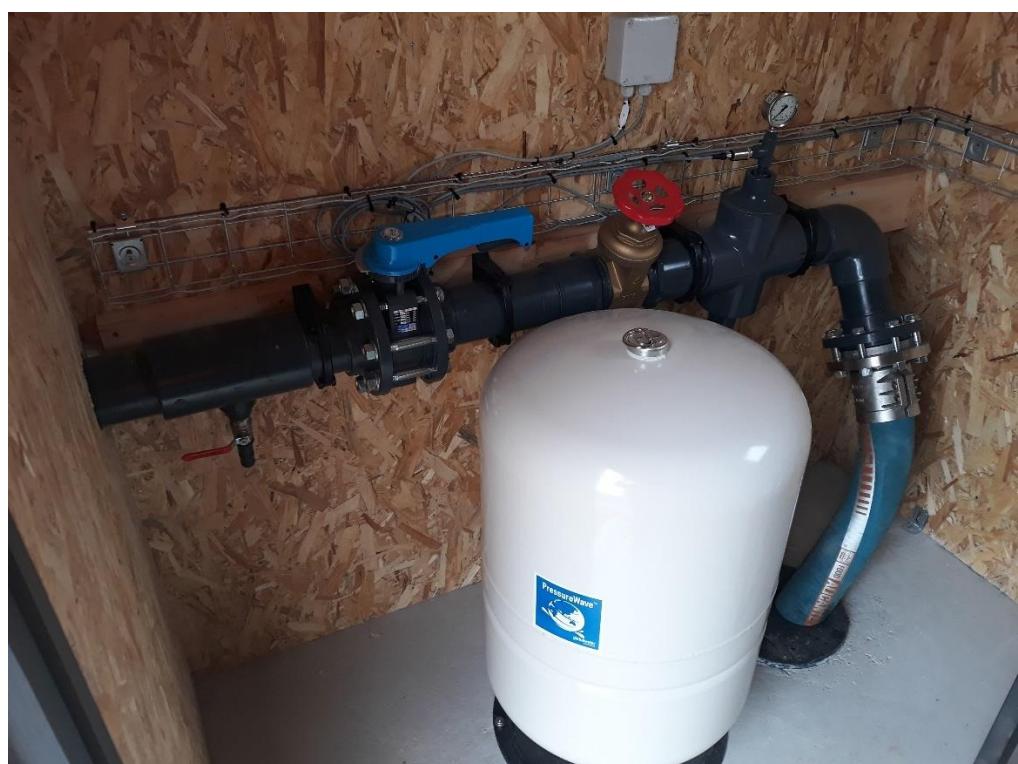
- *Mise en place des équipements hydrauliques pour la défense incendie*

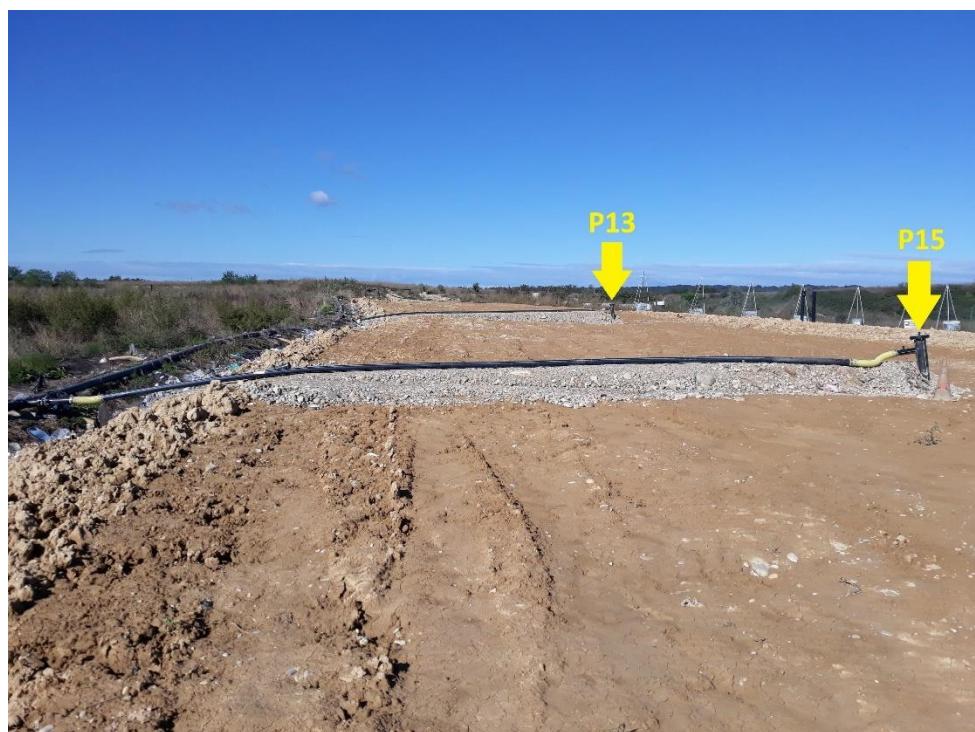
- *Reconnexion des différents puits du dessus du casier 1, après mise en place de l'argile*

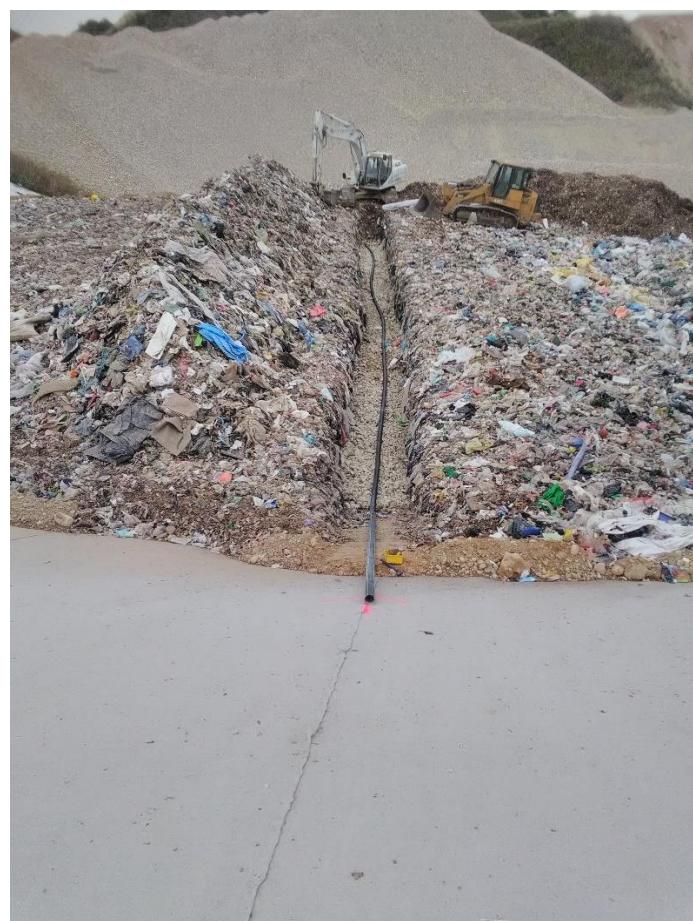
- *Création de la première tranchée drainante du casier 6 (TD1)*

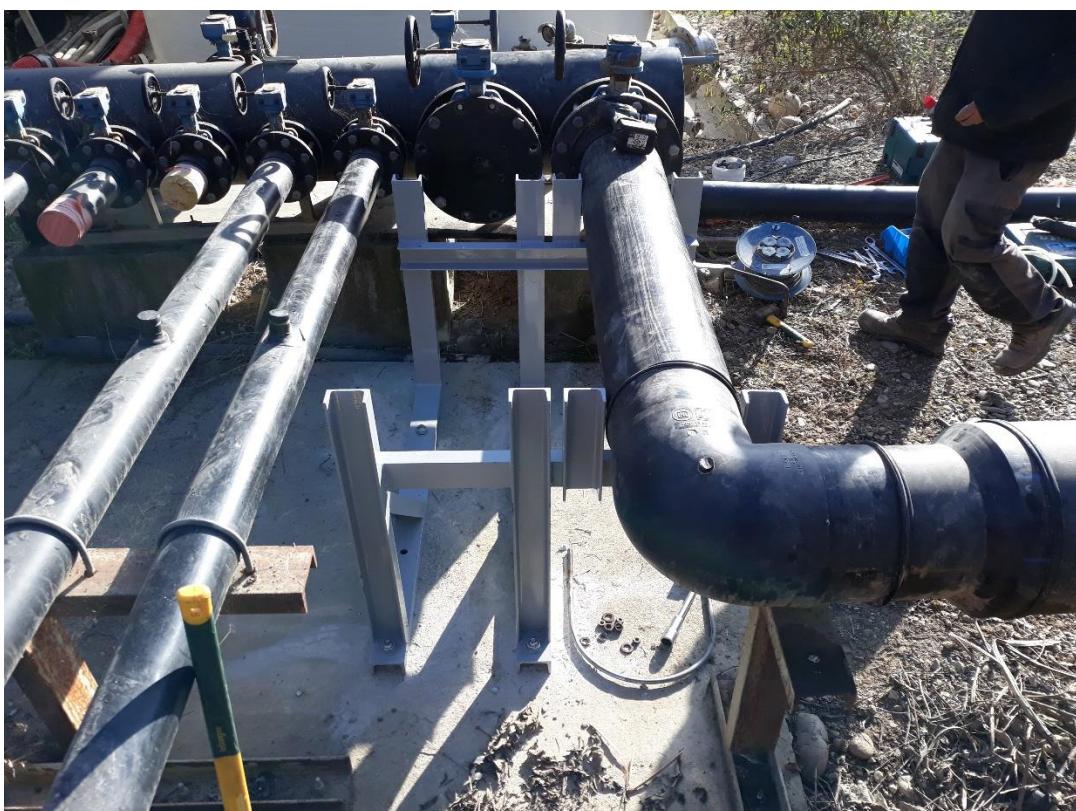
- *Réalisation et mise en place d'un châssis métallique pour supporter la conduite biogaz casier 6*
