SICTOM DE LA BIEVRE
Site de Traitement et de Valorisation des Déchets Ménagers
113, Chemin des carrières
38260 PENOL

Installation de Stockage de Déchets Non Dangereux
113, Chemin des carrières - PENOL (38)

Rapport d'activité partie exploitation – Année 2021

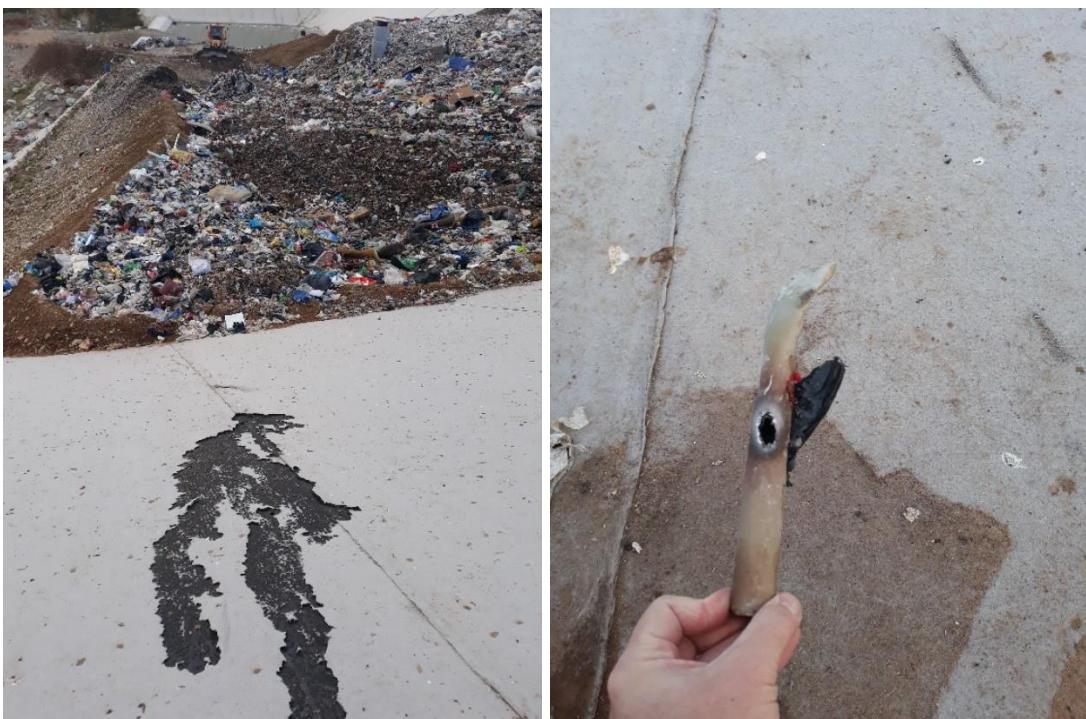
- *Incident sur étanchéité alvéole 1 casier 6 (fumigène...)*

Le seul incident enregistré sur l'ISDND en 2021 est la dégradation de la géomembrane du casier 6 (alvéole 1) mais cette dernière a été réparé immédiatement.

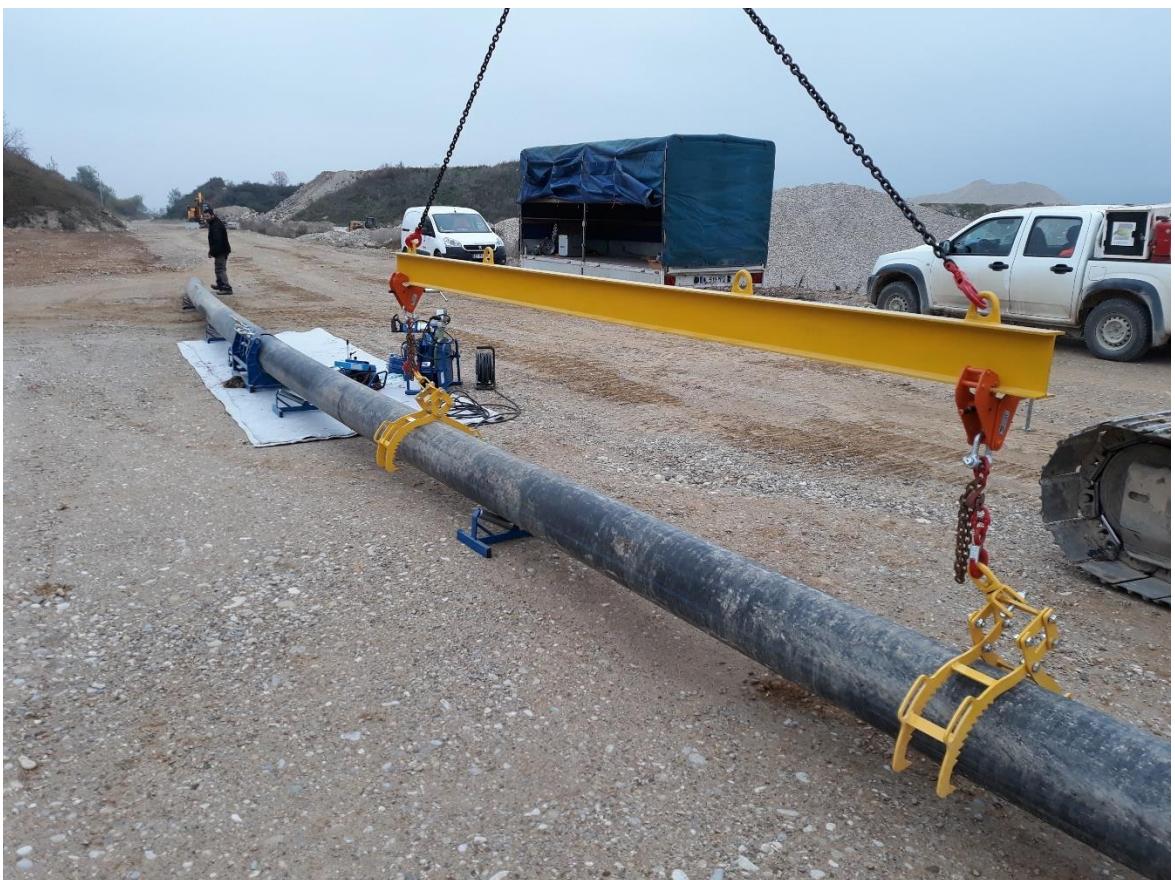
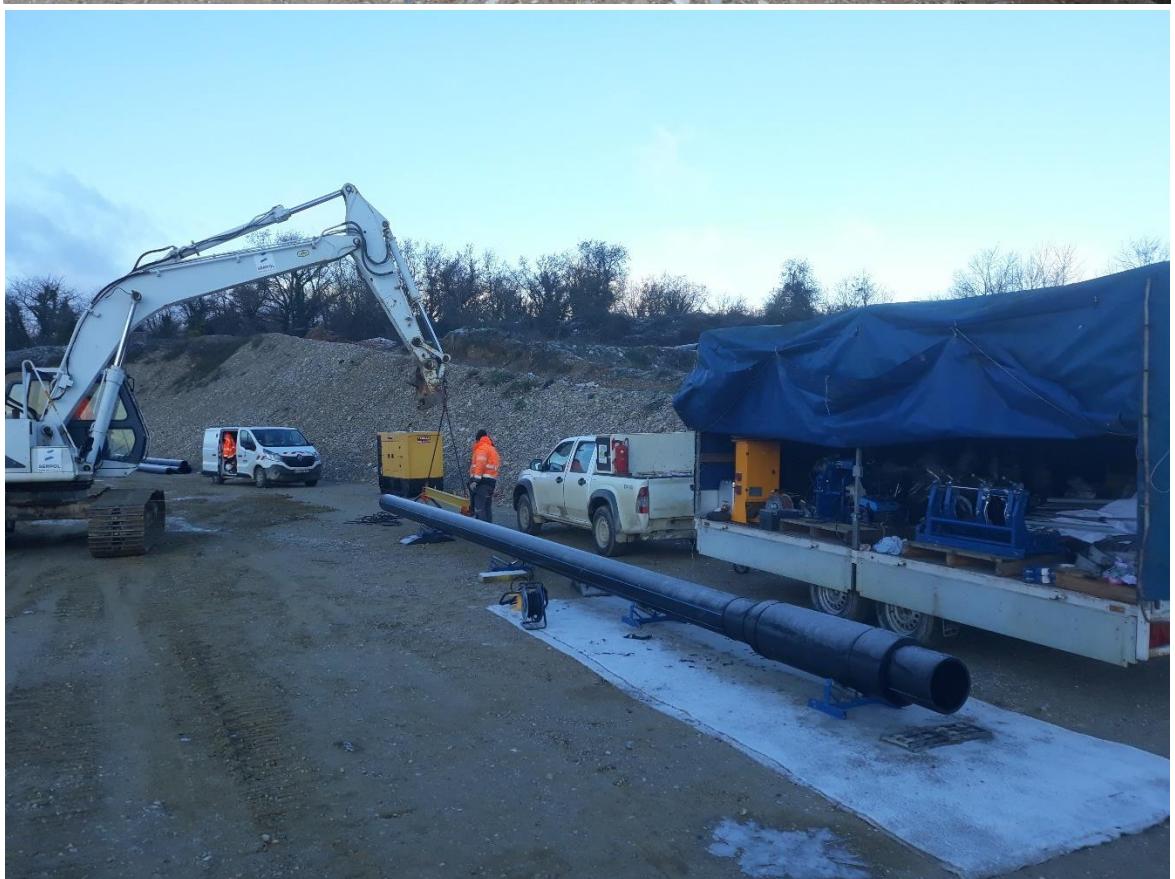
- *Début de soudure et mise en place du réseau biogaz D315 pour captage biogaz casier 6*

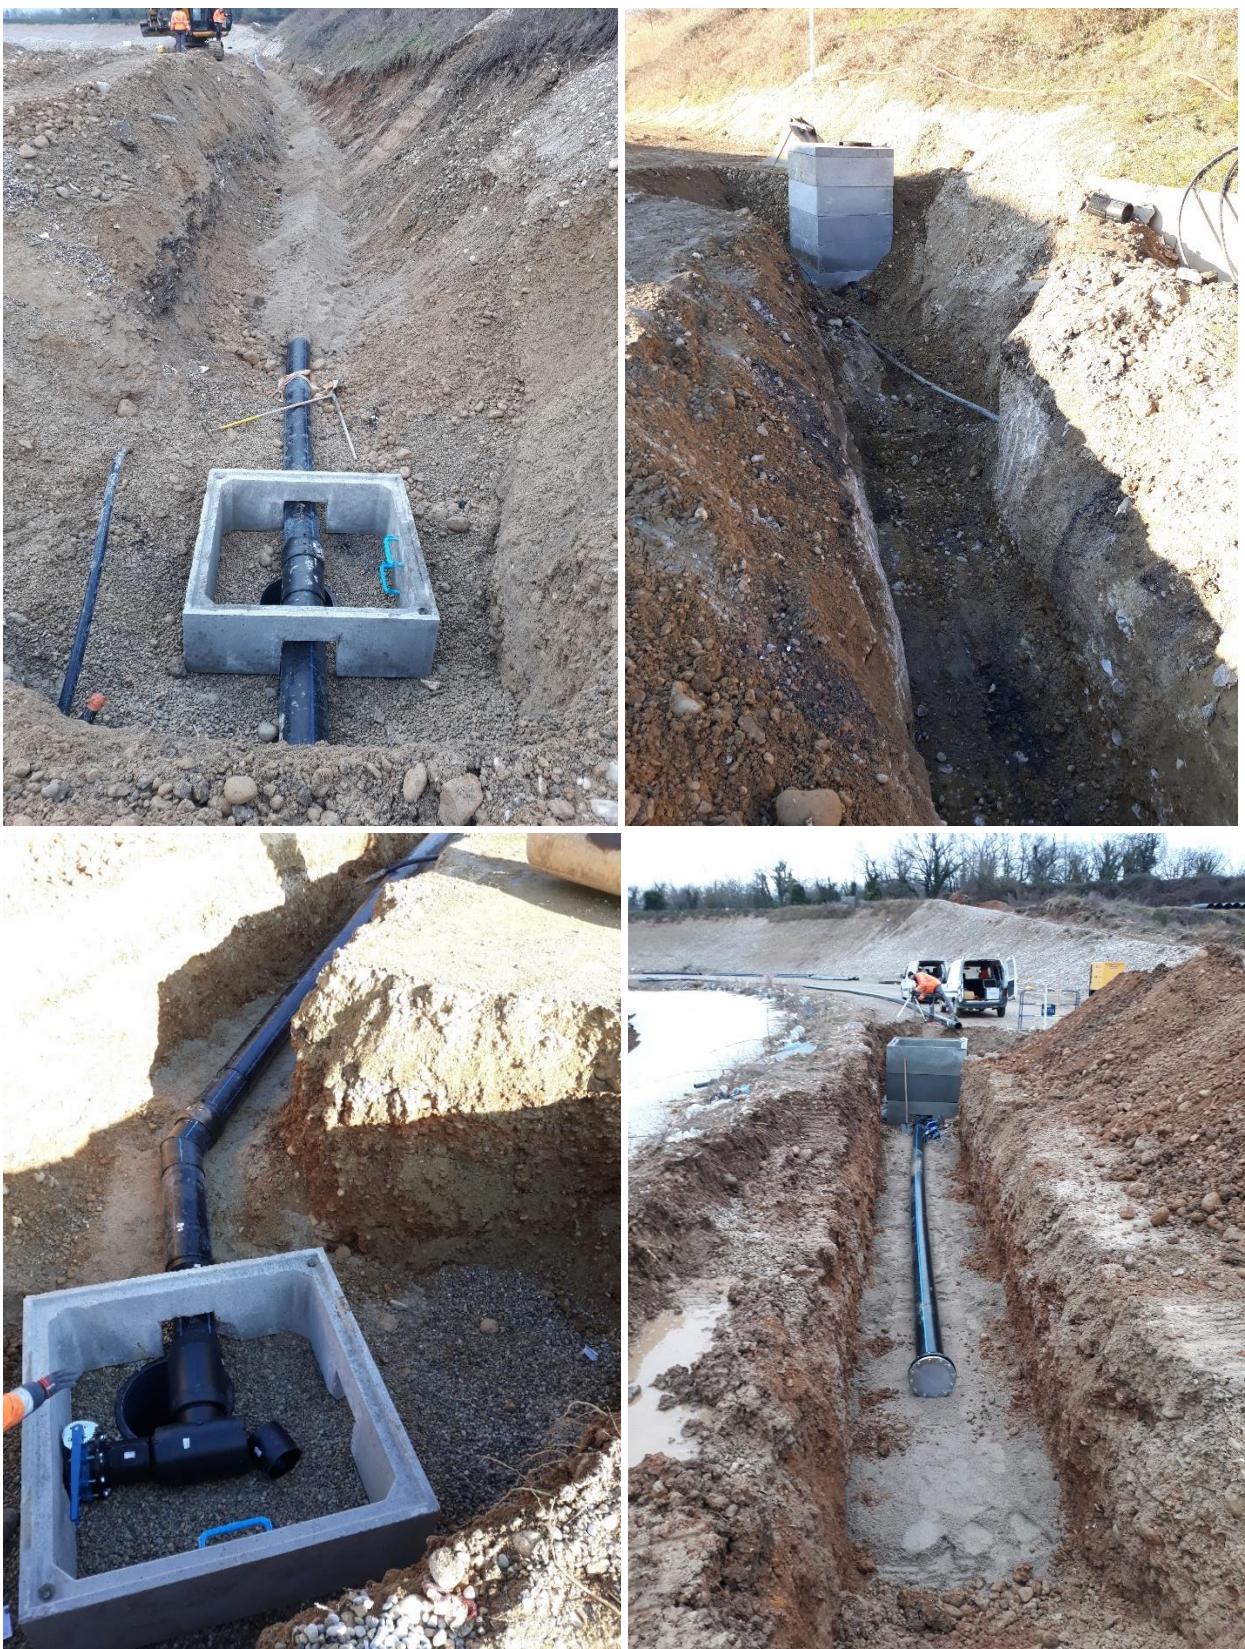
➤ *Mise en place des pots de purge des condensats*
