Mémoire de réponse avis CNPN du 24 mai 2022

Roselière amont seuil de Vions

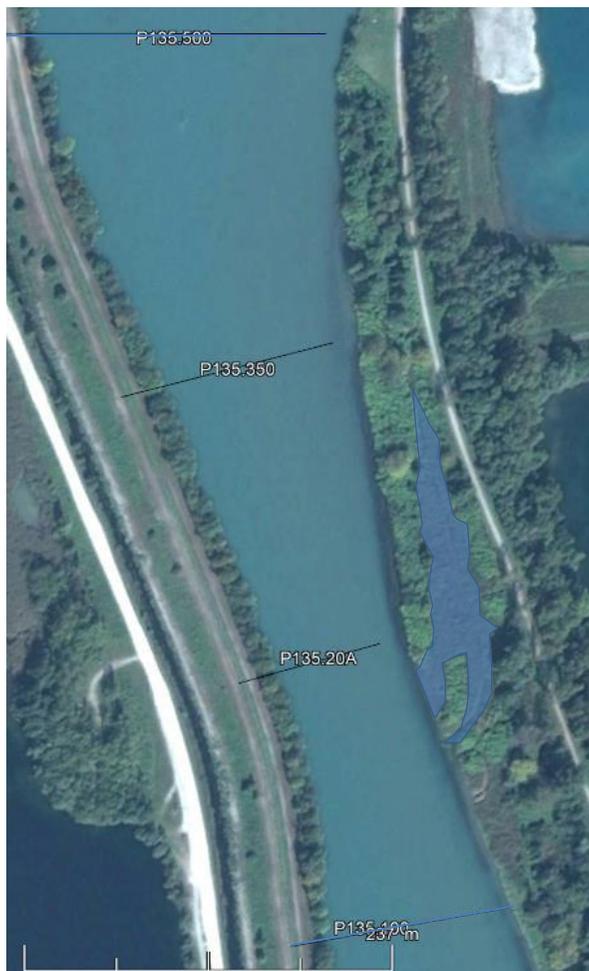
Figure 1. Vue de septembre 2011
Surface = 6050 m²

Pour illustrer ces propos, il est possible de réaliser une analyse des orthophotographies disponibles, au cours du temps, sur le site google-earth (cf. figures 1 à 3). Si l'interprétation des vues aériennes reste délicate en période estivale et nécessite une connaissance du site pour distinguer les masses foliaires, l'observation hivernale (mars 2017) permet d'observer plus facilement les surfaces avec un développement dense des phragmites.

Sur la base des orthophotographies proposées, il est possible de réaliser le contour de l'habitat « roselière » qui présente une formation dominée par les phragmites. L'observation de l'évolution des surfaces obtenues permet de noter une réduction notable des surfaces entre 2011 et 2017 (de 6050 m² à 4000 m²) avec dans le détail une réduction de surface de l'ordre de 23 % entre septembre 2011 et mars 2015. Cette réduction de surface est de l'ordre de 34 % entre septembre 2011 et juillet 2017. A ce rythme de réduction, sans compter des phénomènes d'accélération de l'atterrissement des habitats de bords des eaux lorsque les exhaussements ne permettent plus les phénomènes d'érosion dus aux crues du fleuve, l'habitat « roselière », en tant que tel, pourrait être totalement atterri 11 ou 12 ans après la dernière orthophotographie (juillet 2017). Sans intervention, l'ensemble des surfaces du site retenu pour la mesure compensatoire ne devrait plus présenter de roselière, en tant que tel, aux environs des années 2028 ou 2029.

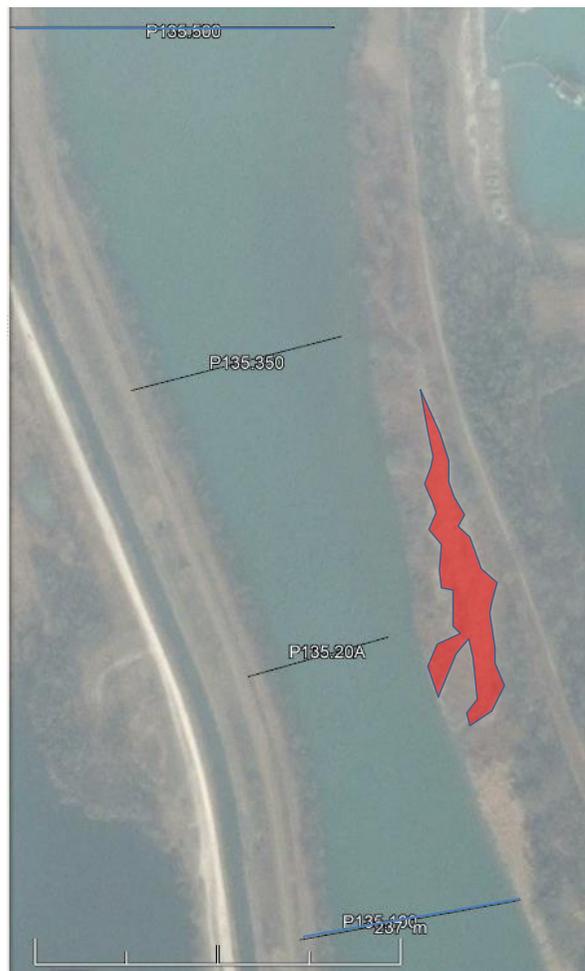
Figure 2. Vue de mars 2015
Surface = 4650 m²

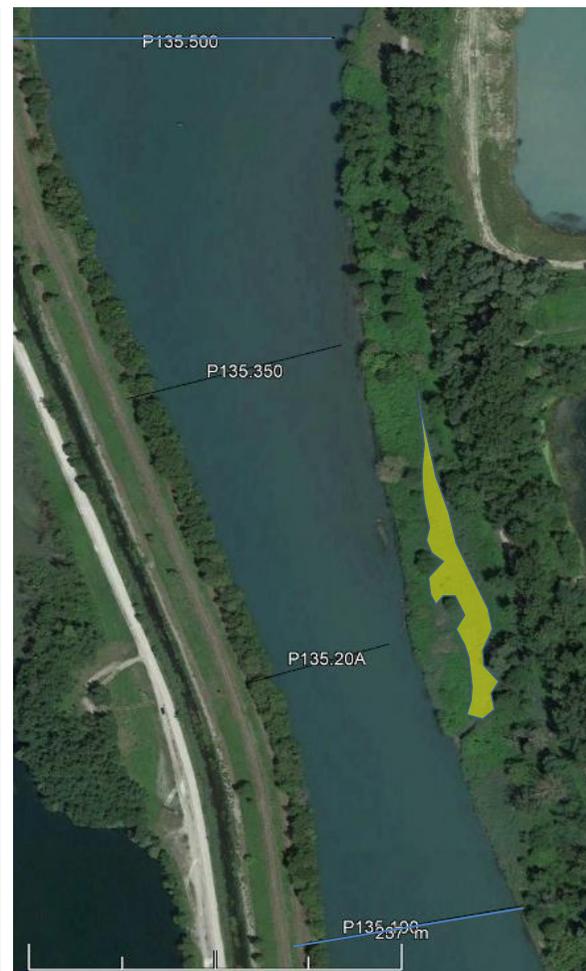
Figure 3. Vue de juillet 2017
Surface = 4000 m²

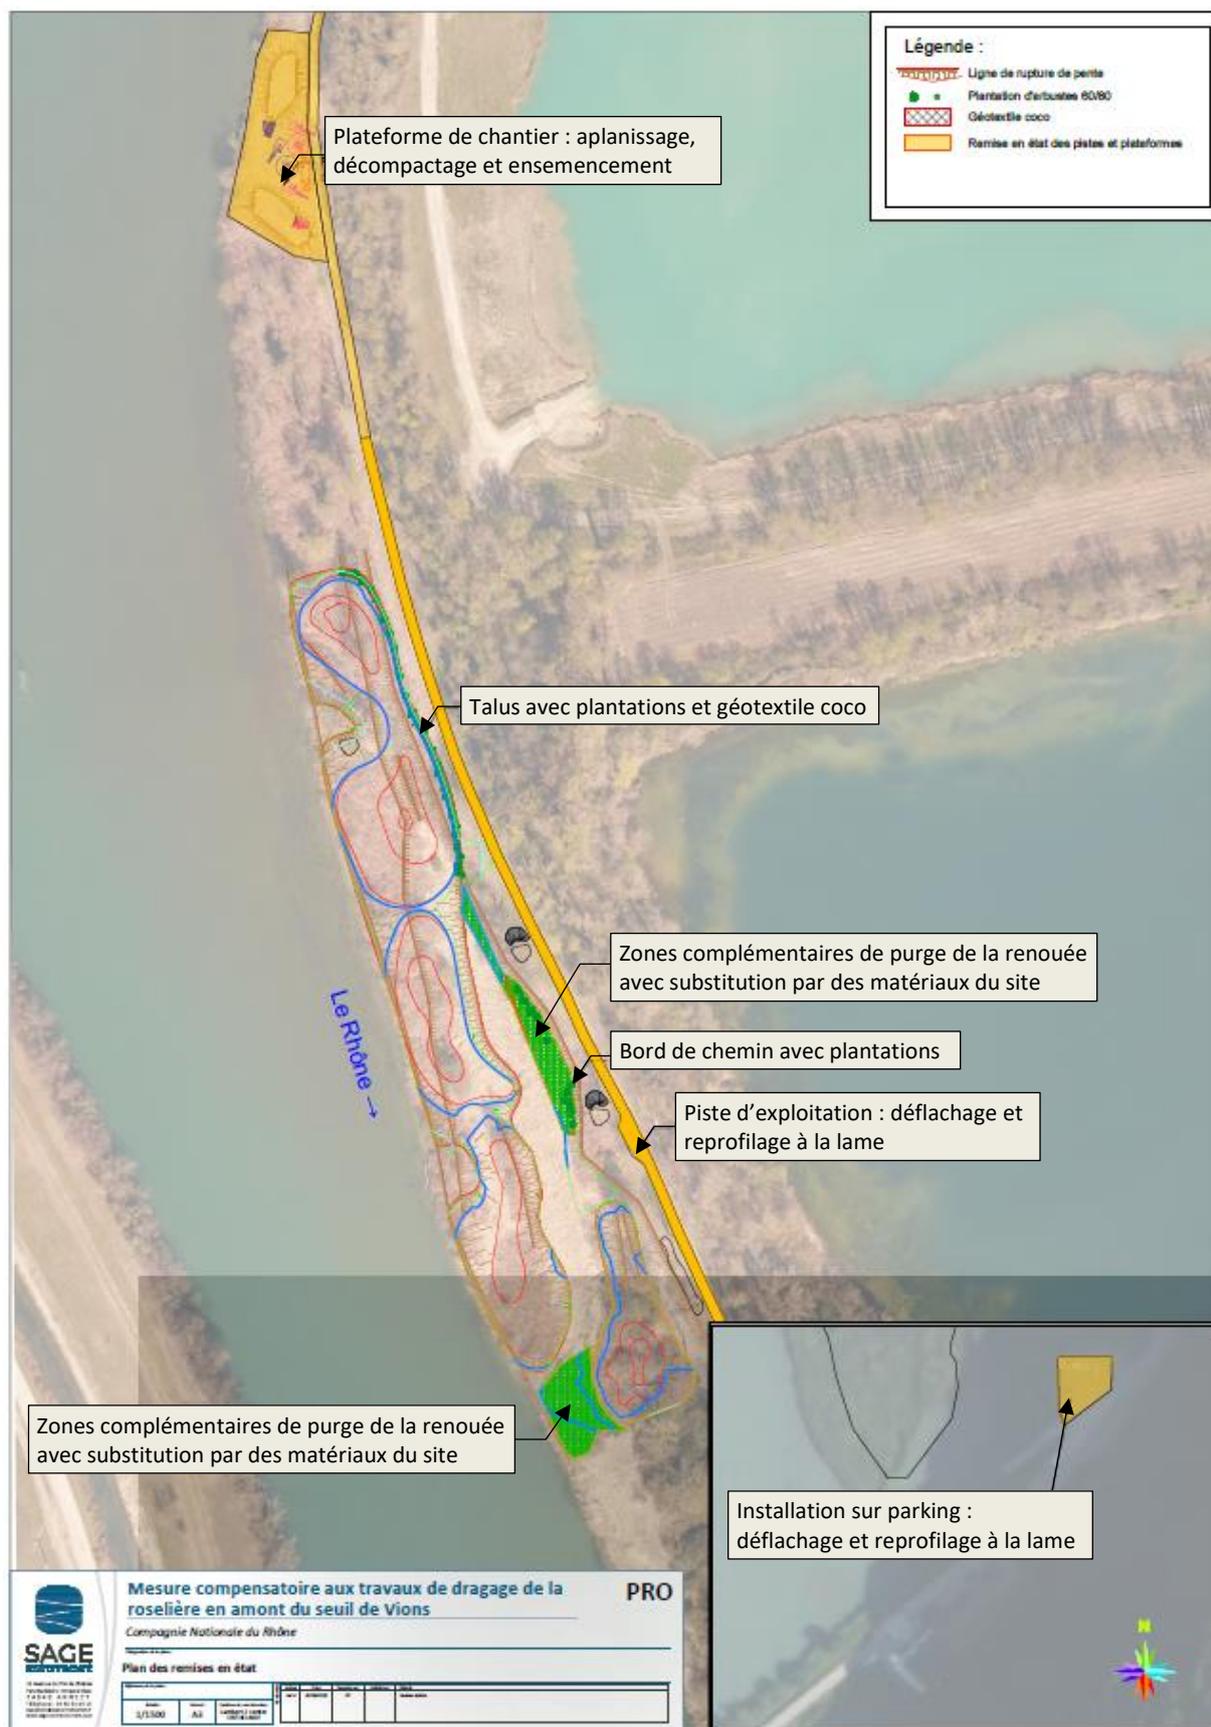
ANNEXE 1 : Plan des aménagements complémentaires et fin de chantier

Dans le cadre de la réalisation du dossier de projet de la mesure compensatoire, ces éléments ont été détaillés. Le plan présenté en annexe 1 permet de localiser les principaux sites de remise en état :

- Plateforme de chantier : aplanissage, décompactage et ensemencement ;
- Installations sur parking et piste d'exploitation : déflachage et reprofilage à la lame ;
- Talus avec plantations et géotextile coco ;
- Bord de chemin avec plantations ;
- Zones complémentaires de purge de la renouée avec substitution par des matériaux du site.

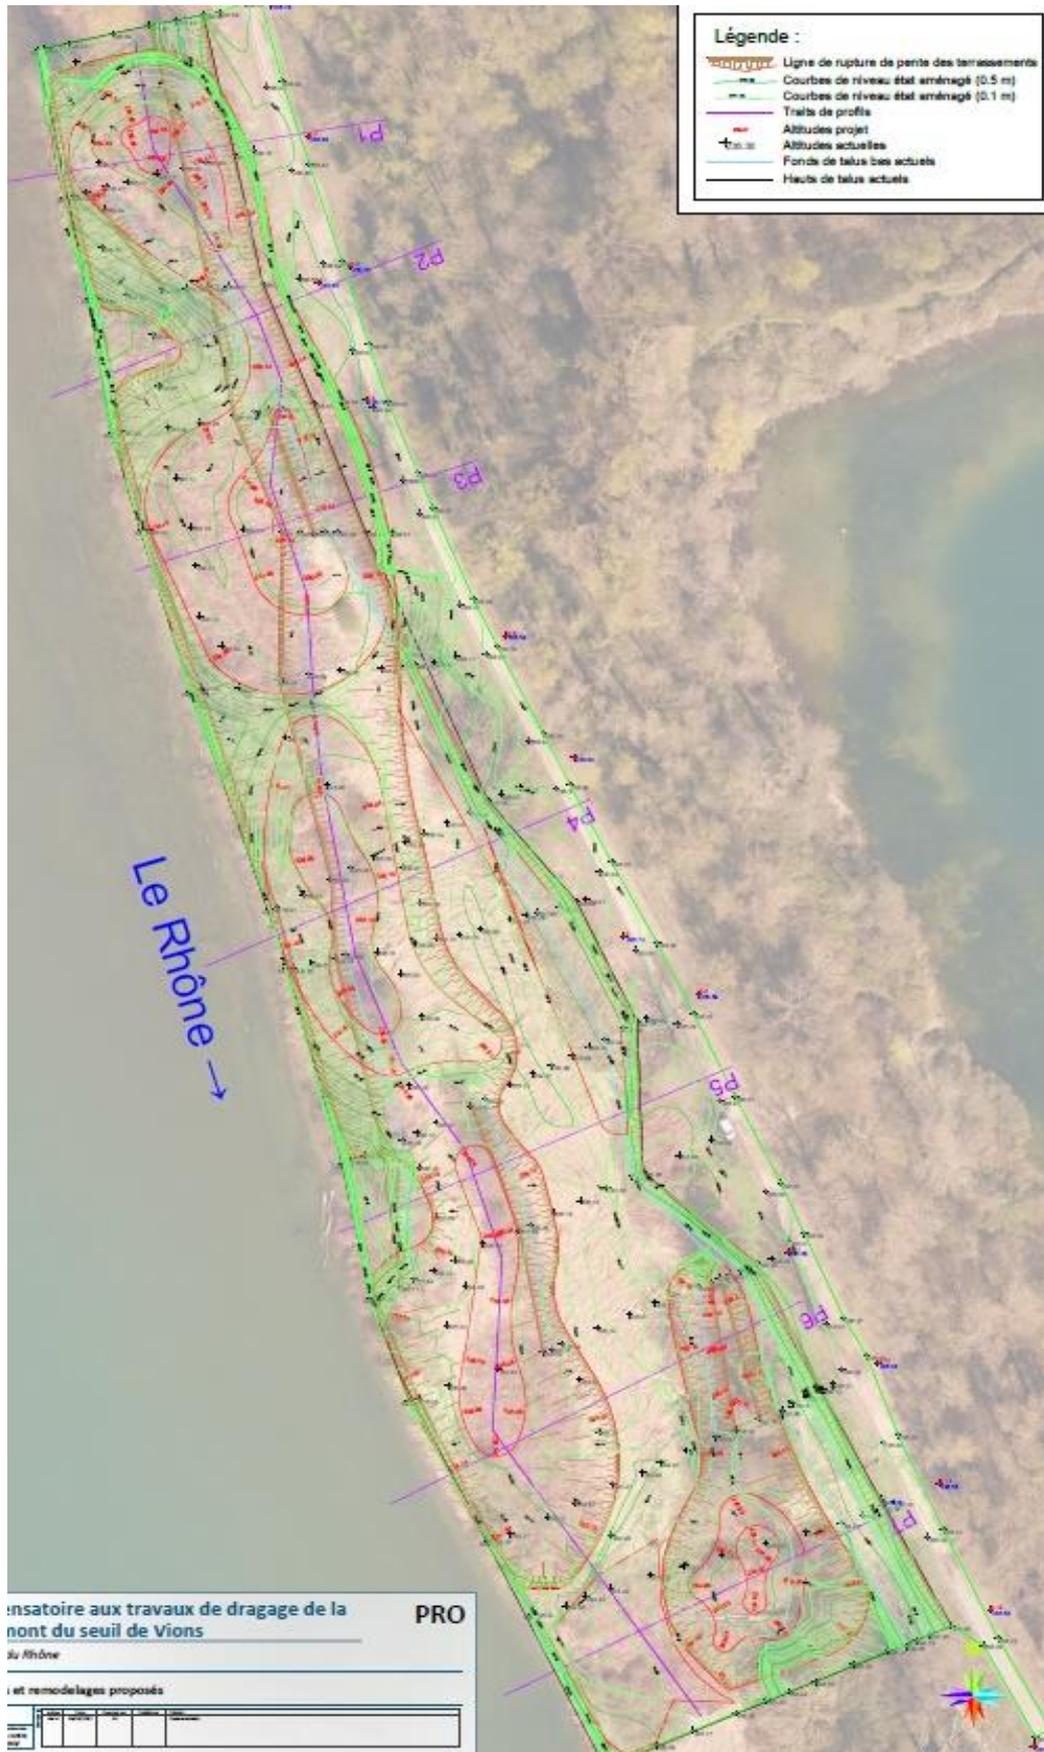
ANNEXE 2 : Plan des terrassements et remodelages

Cette évolution vers la disparition complète de la roselière est confirmée par les observations réalisés lors de l'inventaire 2019 avec la description précédente qui mentionne cette dégradation de la qualité de l'habitat. Dans ce contexte, toute la surface du site de compensation a été intégrée au projet de mesure compensatoire afin d'obtenir une roselière humide et durable, avec des travaux très similaires (terrassement, traitement renouée, remise en place de la couche de rhizomes), quel que soit la dénomination de l'habitat (voir annexe 2 : plan terrassement et remodelage).
