# Comité de suivi ROCKWOOL SELM

**16 mars 2023**

## Partie Environnement :

Thématique bruit

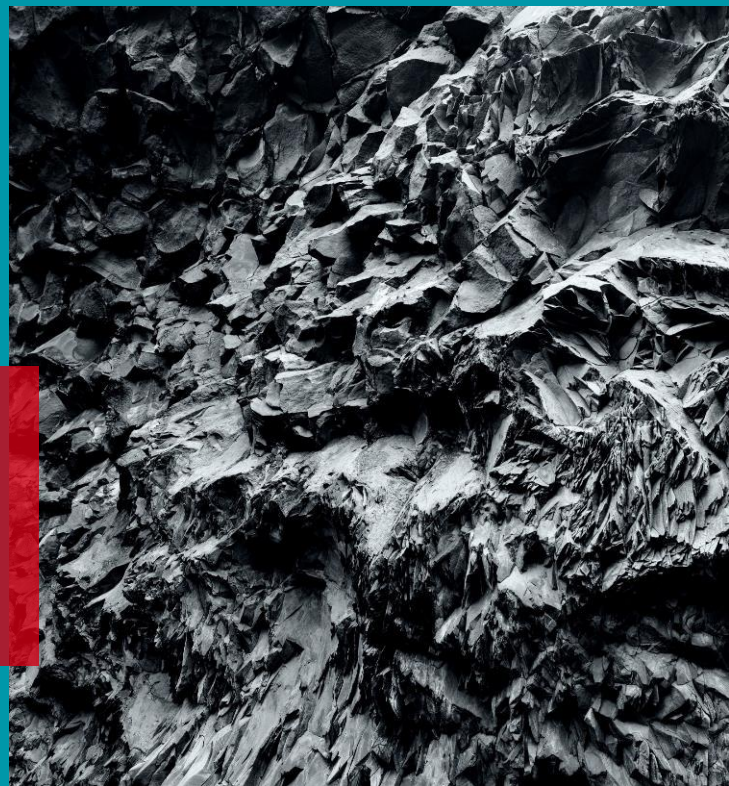
# ENVIRONNEMENT

BRUIT - Modélisation Acoustique du site RW - Etude QCS services \_ année 2017

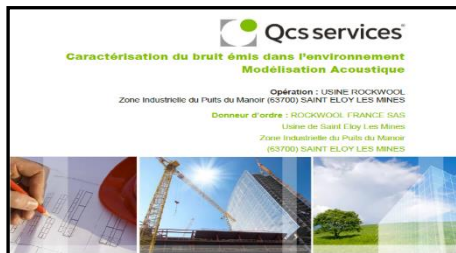
Evaluation des solutions de traitement  
des sources visant une réduction  
significative dans le voisinage

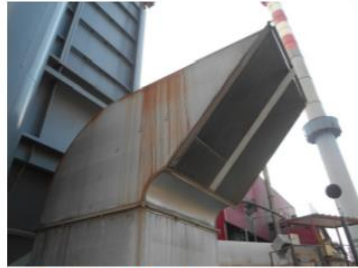
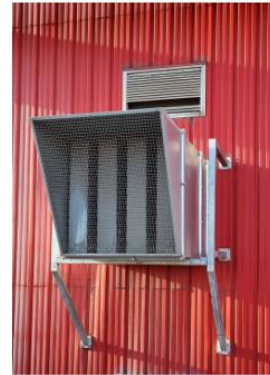
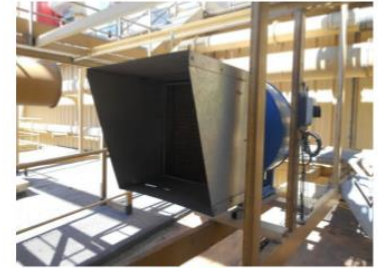
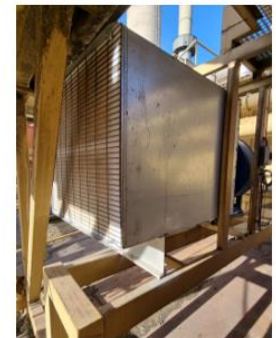
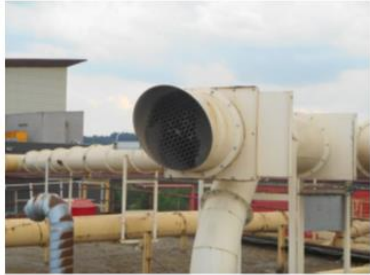
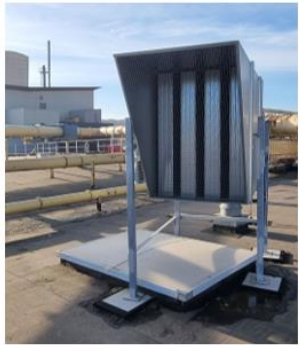
SILENCIEUX 2022

Photos avant et après traitement acoustique

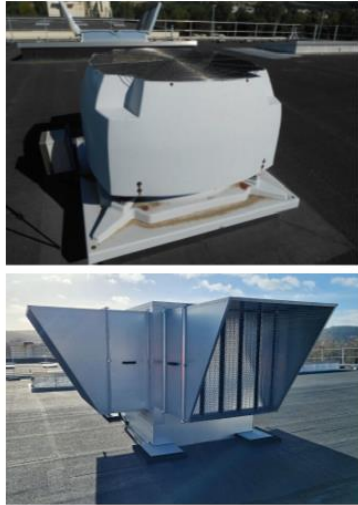
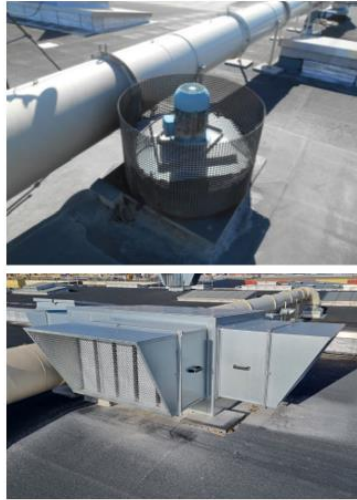
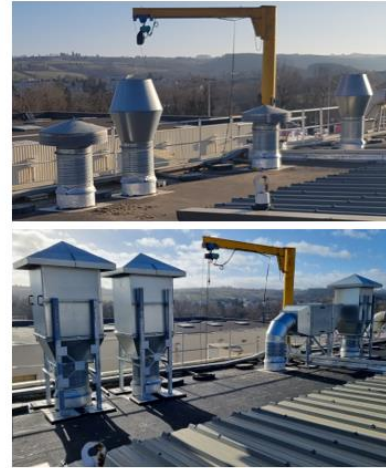
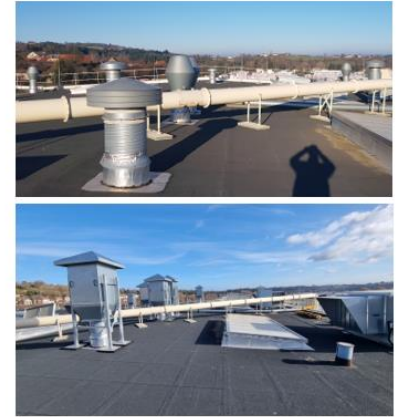
X 12 points traités en entrées et sorties fours

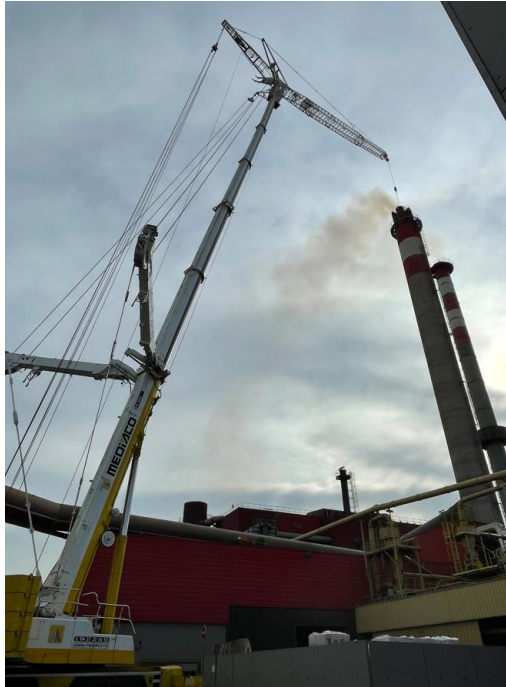
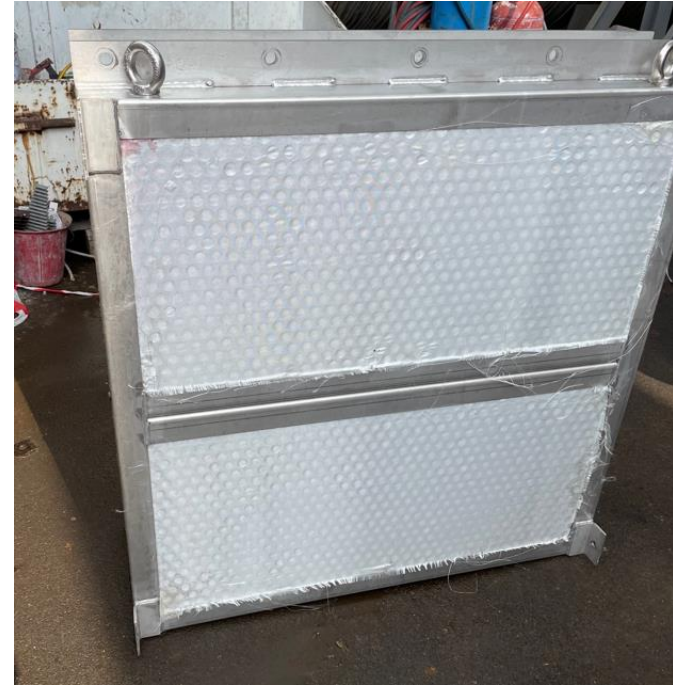
## Installation du silencieux cheminée Ligne 2

- ❑ **Avril 2021** Réception de plusieurs plaintes bruit riverains
- ❑ **Mai 2021** Etude acoustique pour caractériser ce bruit → cause identifiée : nouveau Chamber fibrage L2
- ❑ **Juil. 21 à Avr. 22** Etude, conception, commande et fabrication d'un silencieux
- ❑ **Mai 22** Installation du silencieux dans la cheminée fibrage L2
- ❑ **Juin 22** Nouvelle mesure de bruit → gain 12dB sortie cheminée et 5 dB chez les riverains ; retour positif des riverains
- ❑ **Juillet 22** Observation d'une dégradation du niveau de bruit par les riverains
- ❑ **Sept. – Oct. 22** Nouvelle plainte reçue par la DREAL

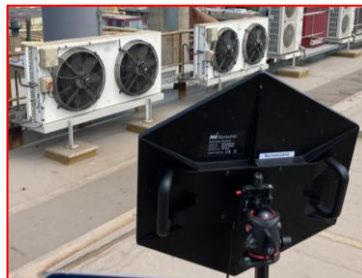
Isolation du conduit en amont chamber

- ☐ Calfeutrage conduits amont chamber pour réduire le bruit des vibrations (en cours)
- ☐ Ajout écran acoustique bloc clim toiture L1 (en cours)
- ☐ Ajout écran acoustique bloc clim C7 (en cours)
- ☐ Mise en place régulation vitesse chamber sur débit + réglage avance fibertex pour limiter effet variation bruit

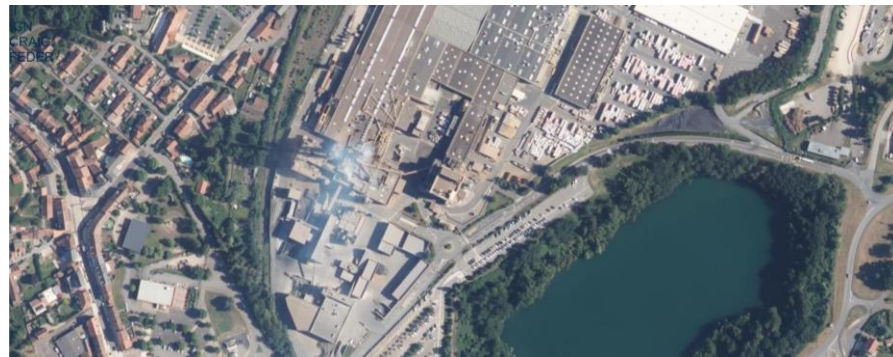
- ❑ Campagne de mesures sur site et hors site pour vérification de la conformité réglementaire
- ❑ Démontage des silencieux après 8 mois de fonctionnement pour nettoyage (en cours)
- ❑ Solution en cours d'étude: demande de chiffrage pour la prolongation du mur acoustique (90 mètres) côté quai Maintenance/zone MP (côté Rue Aristide Briand)
- ❑ Recherche en cours d'autres solutions techniques permettant de réduire le niveau sonore de la cheminée
