Syndicat du bassin
Célé - Lot médian

Annexe 2 : Plan de situation

Régularisation du captage sur la Ressègue à Martory

Syndicat intercommunal des eaux de
Saint - Constant - Saint Etienne de
Maur

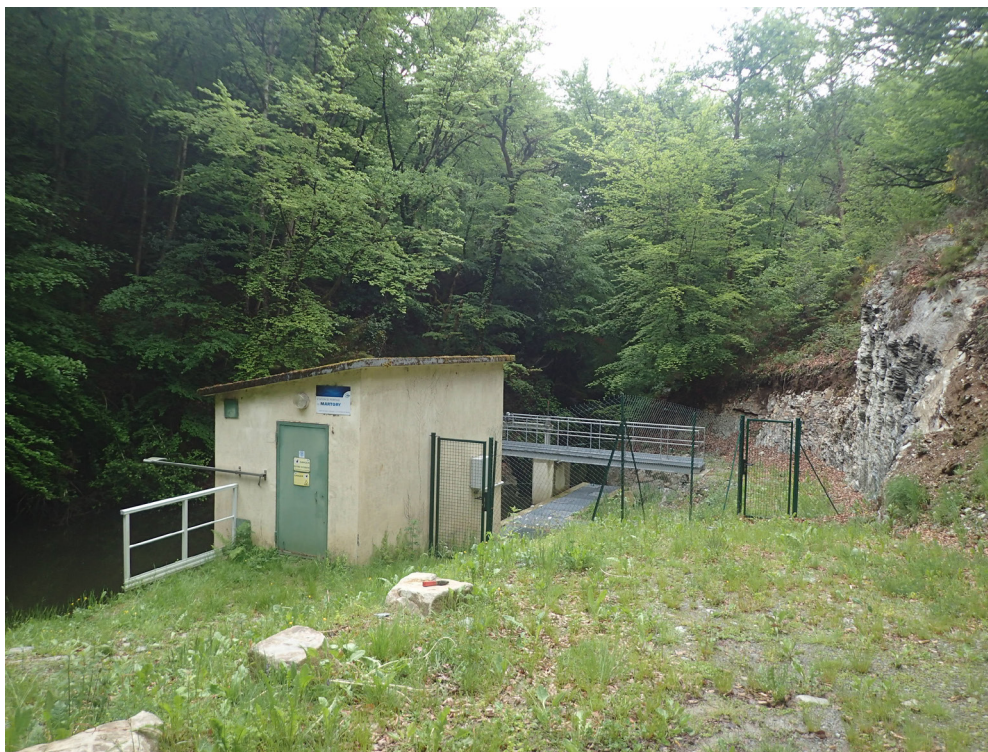
Photo 1 : Station de pompage sur la Ressègue à Martory depuis l'extérieur du périmètre de protection immédiat le 28/05/2019

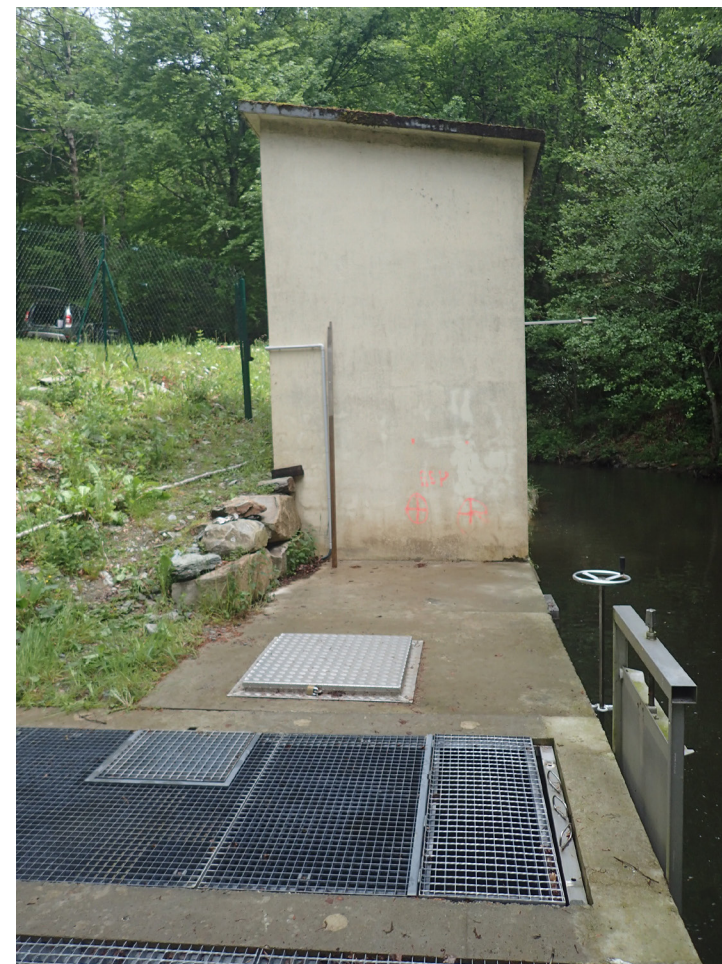
Photo 2 : Station de pompage sur la Ressègue à Martory depuis l'intérieur du périmètre de protection immédiat le 28/05/2019

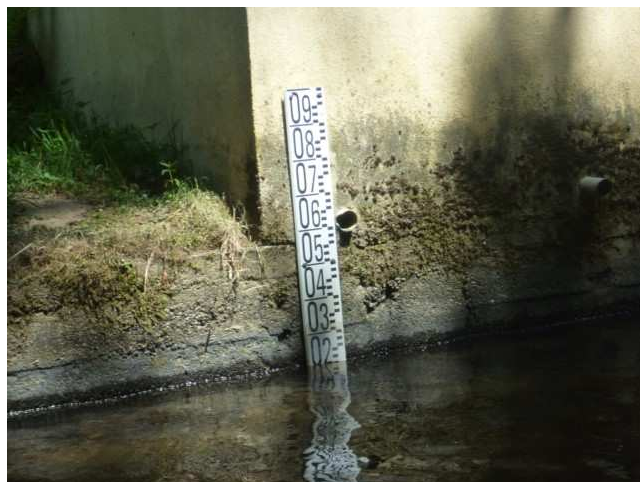
Échelle limnimétrique installée contre le bâtiment du captage (16/07/2015)

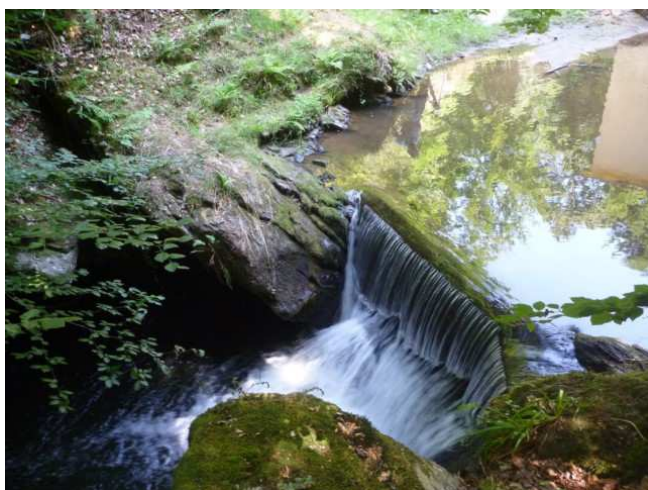
Vue du seuil et de la chute en basses-eaux (16/07/2015)

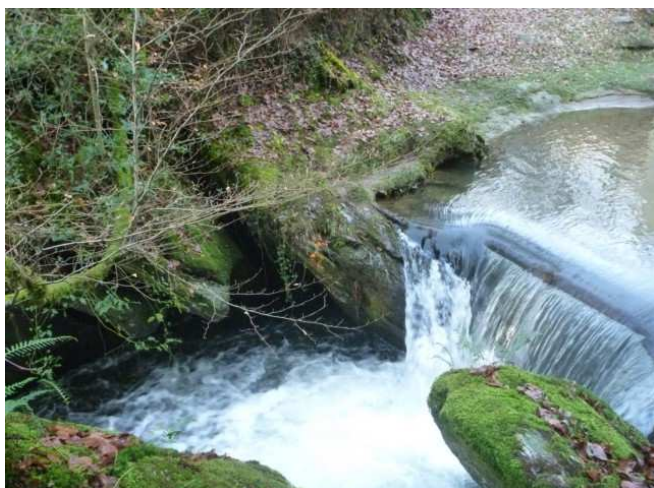
Vue du seuil et de la chute en eaux moyennes (25/01/2016)

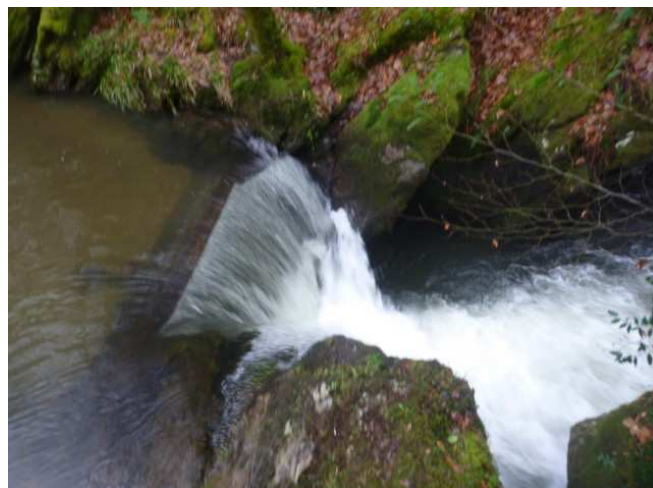
Vue du seuil et de la chute en hautes-eaux (22/02/2016)

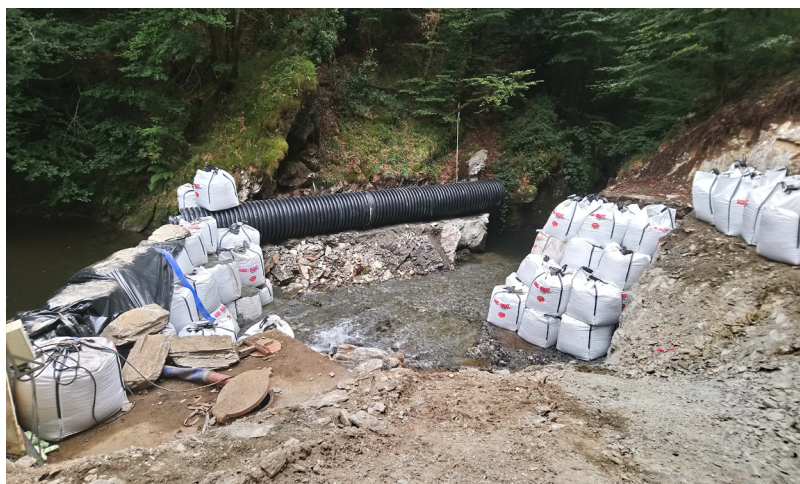
Photo 1 : Installation du Batardeau (08/09/2017)

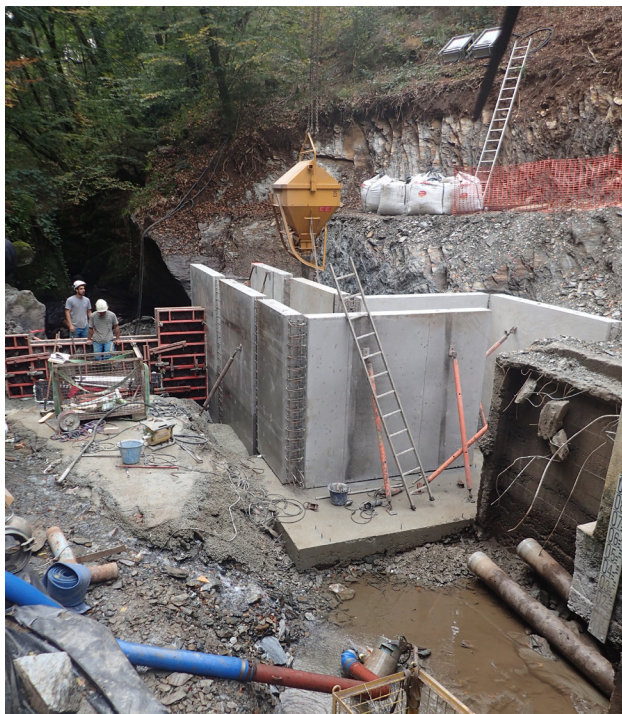
Photo 2 : Construction de la passe à poisson, terrassement et préparation de la structure devant accueillir la vanne (28/09/2017)

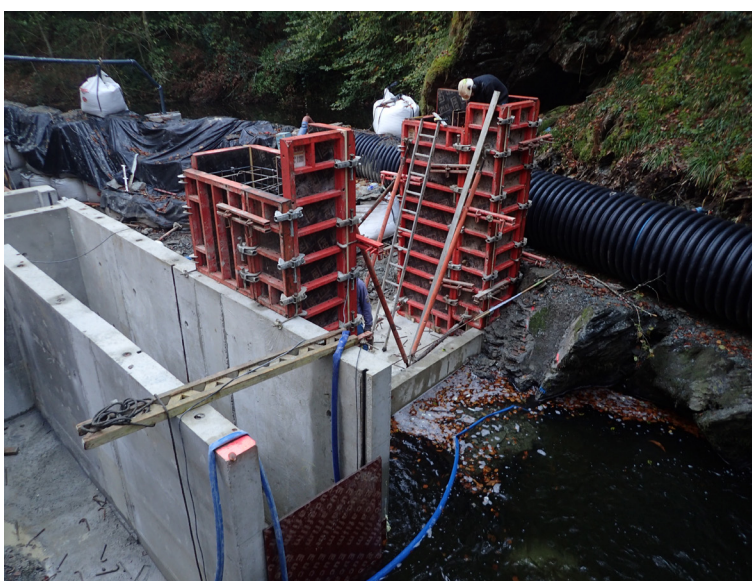
Photo 3 : Mise en place des structures en béton armé qui accueilleront la vanne levante (13/10/2017)

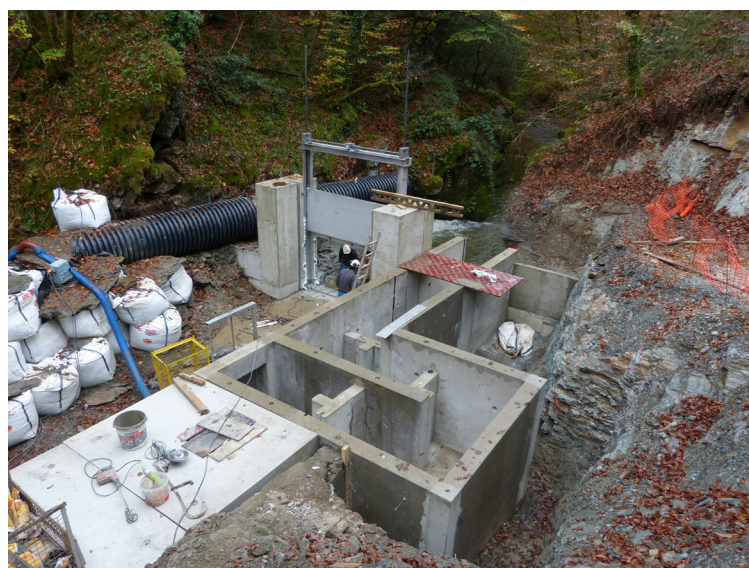
Photo 4 : Mise en place de la vanne levante avant construction de la passerelle (27/10/2017)

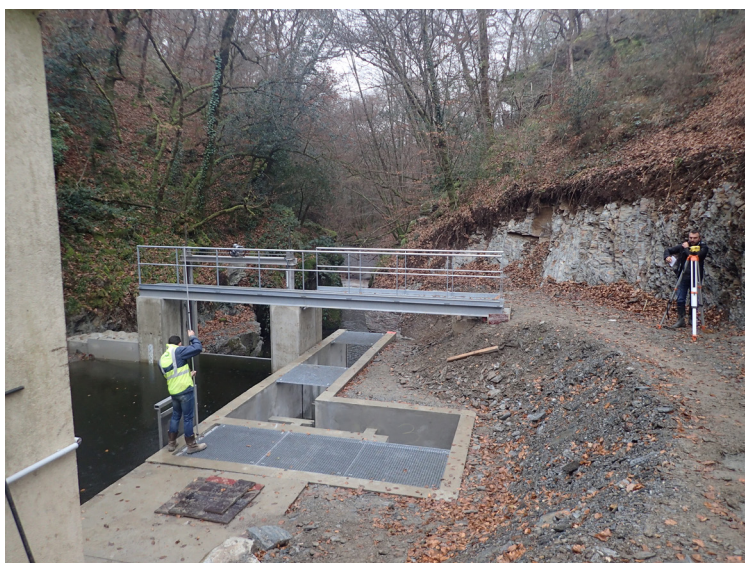
Photo 5 : Finalisation du projet : pose de la passerelle et des caillebotis sur la passe à poisson (24/11/2017)

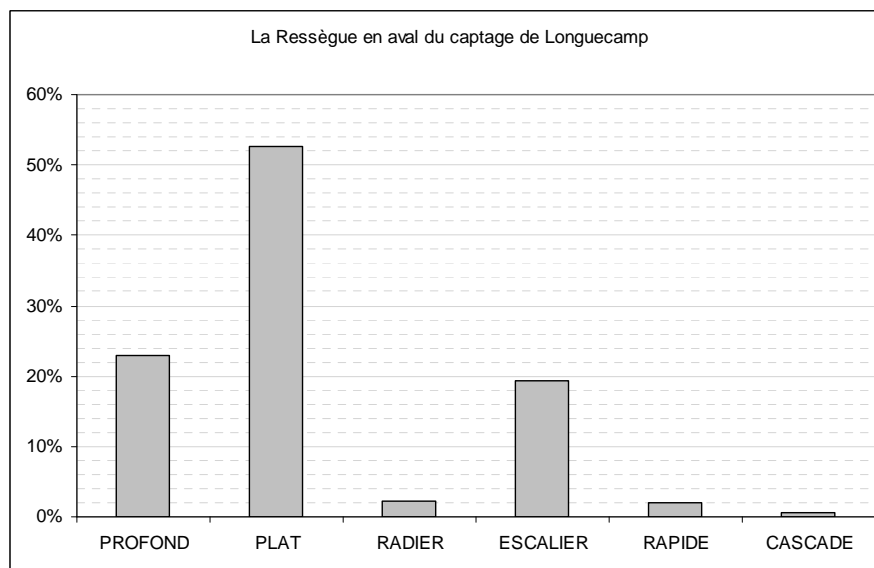
Figure 73 : Représentativité des faciès d'écoulement de la Ressègue en aval du captage de Longuecamp

Ce tronçon se compose d'une majorité de faciès de type plat (55%, principalement lotiques). Les faciès de rupture de pente sont principalement des escaliers (19% du linéaire).

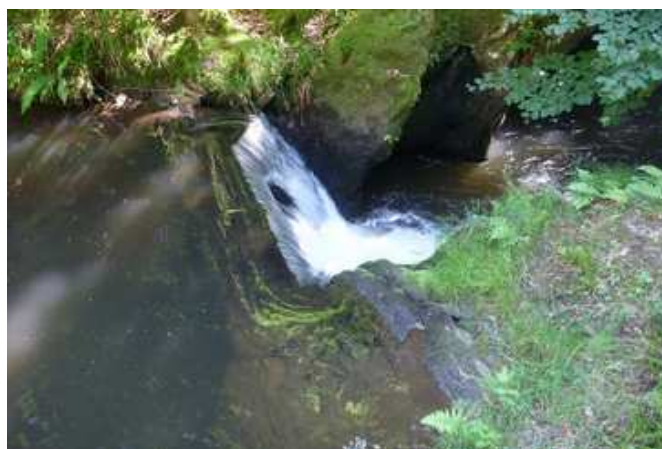
Photo 37 : Seuil du captage (seuil naturel rehaussé ?)

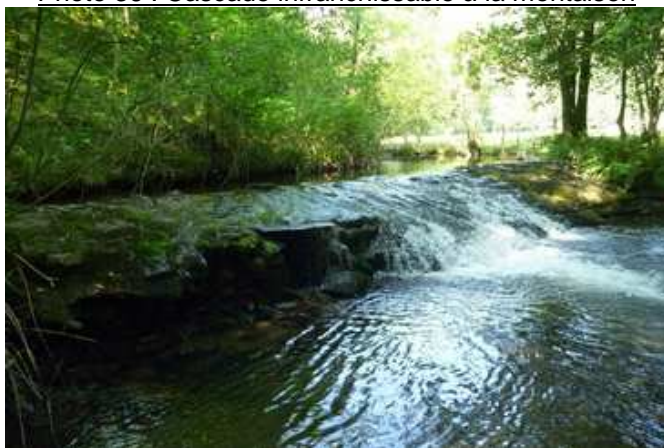
Photo 38 : Seuil infranchissable à la montaison

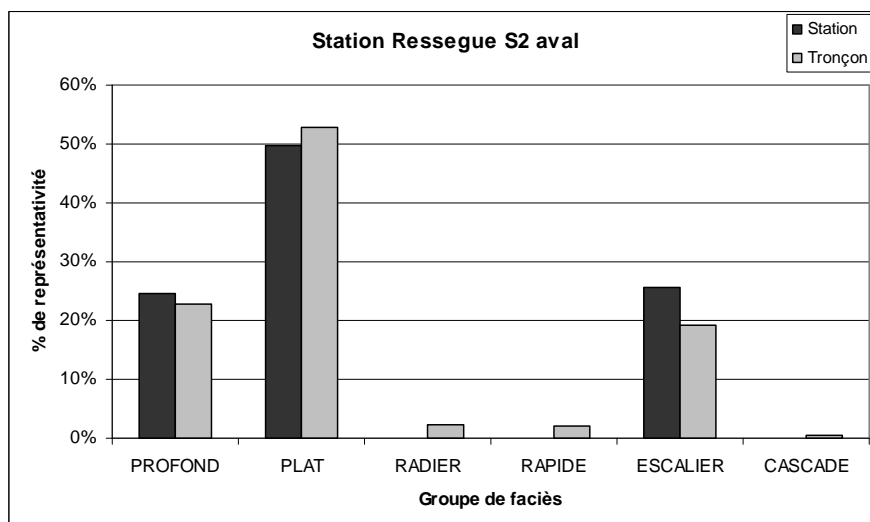
Figure 76 : Représentativité des différents faciès d'écoulement de la station RS2

Sur cette station, seuls manquent les faciès radiers, rapides et cascades, faciès rares à l'échelle du tronçon (représentant moins de 5% du linéaire). Les autres faciès sont présents en proportion tout à fait comparable à celle du tronçon. Ainsi cette station est à même de représenter très correctement la sensibilité du tronçon à la réduction de débit.

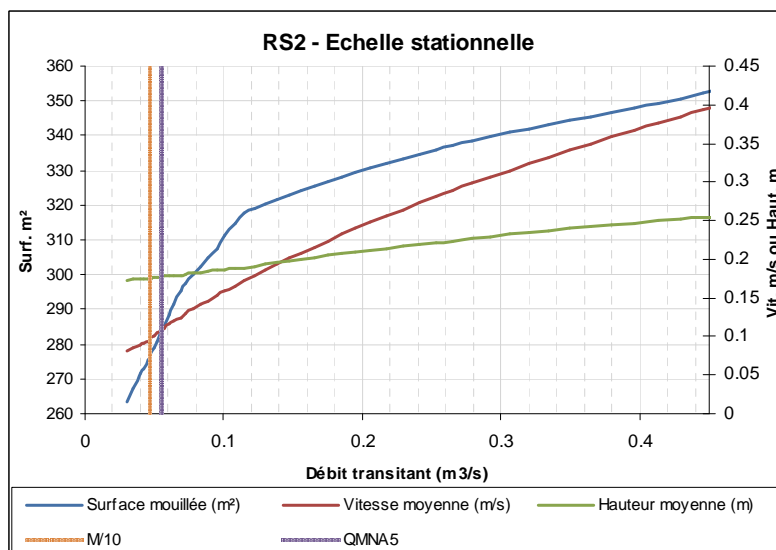
Figure 77 : Evolution des paramètres hydrauliques moyens en fonction du débit sur la station

La hauteur moyenne et la vitesse moyenne sur la station évoluent assez régulièrement sur l'ensemble de la gamme de débits modélisés. A M/10, la vitesse moyenne sur la station est de 0.10 m/s et la hauteur moyenne de 0.18 m. Au QMNA5, la vitesse moyenne sur la station est de 0.11 m/s, la profondeur moyenne est de 0.18 m.

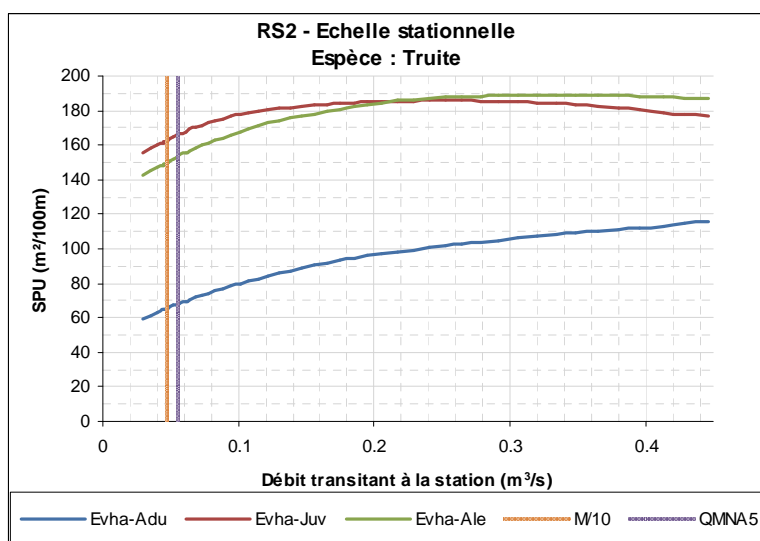
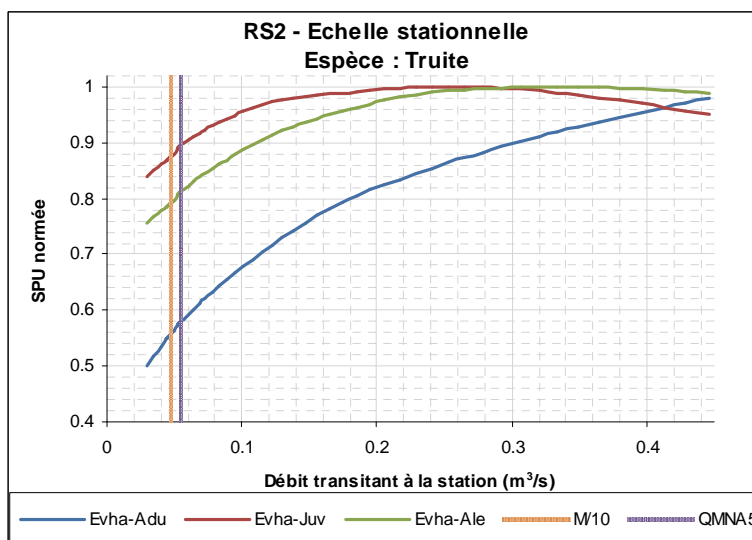
Figure 79 : Evolution de la SPU/100 m en fonction du débit transitant sur la station

Figure 80 : Evolution de la SPU normée en fonction du débit transitant sur la station

Pour le stade juvénile, la SPU/100 m augmente très rapidement jusqu'à un débit transitant de 0.11 m³/s où elle atteint 97% de son maximum. Elle augmente ensuite faiblement jusqu'à 0.25 m³/s de débit transitant où elle atteint son maximum.

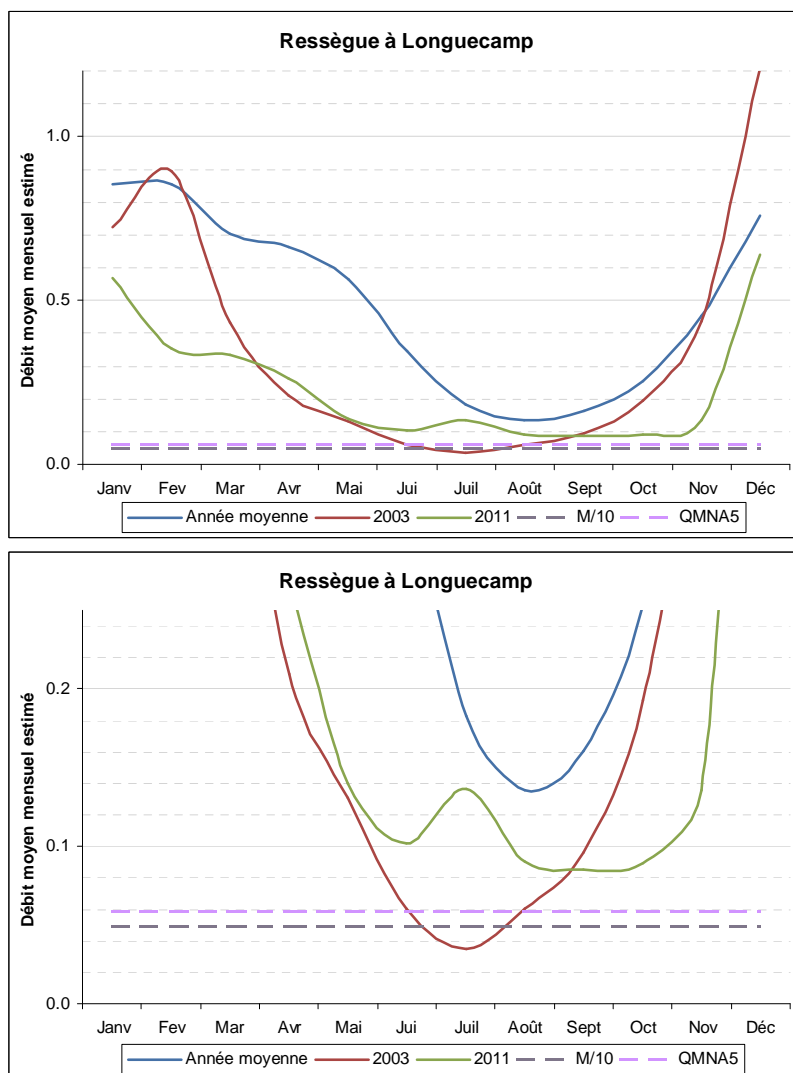
Afin de replacer les différentes années utilisées au sein de l'hydrologie naturelle, le graphique suivant présente les débits moyens mensuels estimés au droit du captage de Longuecamp pour l'année « moyenne » et pour les deux années « sèches » (2003 et 2011).

Figure 84 : Comparaison des 3 années utilisées pour le calcul des volumes mobilisables
