3. Résultats sur les eaux souterraines – campagne de décembre 2023

3.1 Surveillance du niveau de la nappe

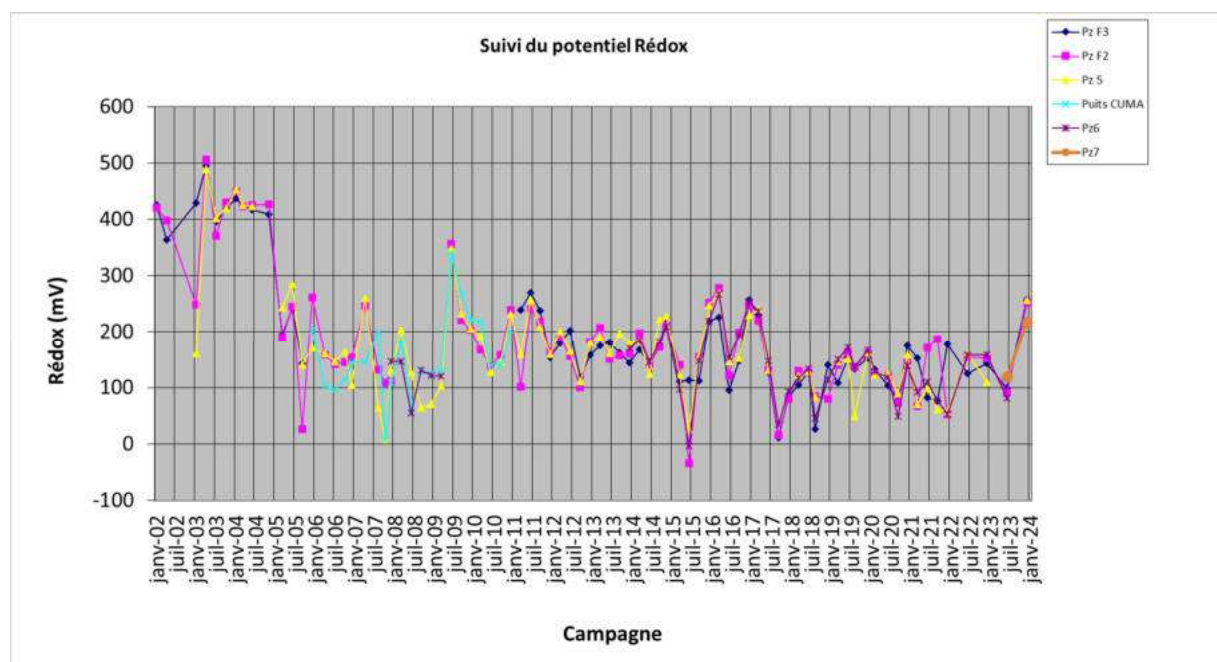
Figure 5 : Evolution du potentiel d'oxydo-réduction des eaux souterraines

Campagnes de juin 2015 et septembre 2017 mises à part, lors desquelles des mesures particulièrement basses de potentiel rédox ont été relevées (caractéristiques d'un milieu réducteur), les valeurs dernièrement mesurées sont généralement comprises entre 50 et 280 mV.

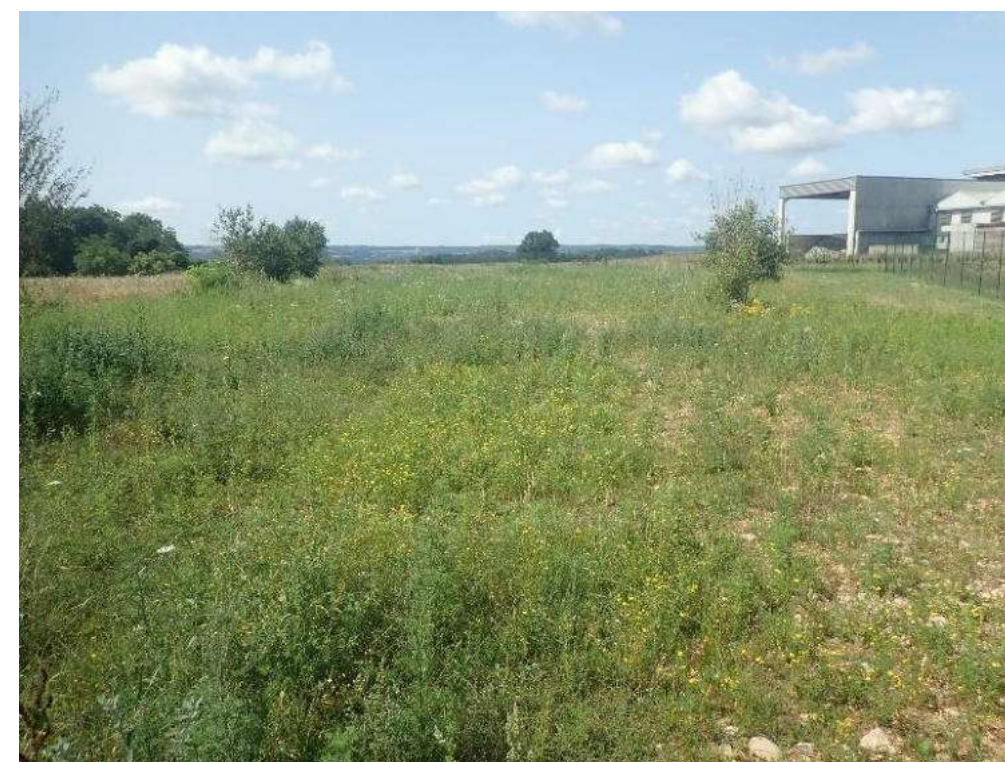
Illustration 3 : Relevé n°1

Globalement, la mesure de création de prairie n'est pas dans un bon état de fonctionnalité. En effet, un apport insuffisant de terre végétale ne permet pas d'avoir un sol favorable à l'implantation d'une prairie. Le couvert végétal est constitué majoritairement d'espèces pionnières et rudérales donnant un aspect de friche clairsemée et de nombreuses espèces exotiques envahissantes s'y sont implantées.

La composition végétale de cette mesure devrait tout de même évoluer naturellement vers une physionomie prairiale si une fauche annuelle est réalisée, ce mode de gestion favorisant les espèces vivaces prairiales. Toutefois, un apport complémentaire de terre végétale semble nécessaire afin de constituer un sol plus favorable à l'installation d'une prairie. Un traitement des espèces exotiques envahissantes doit aussi être réalisé

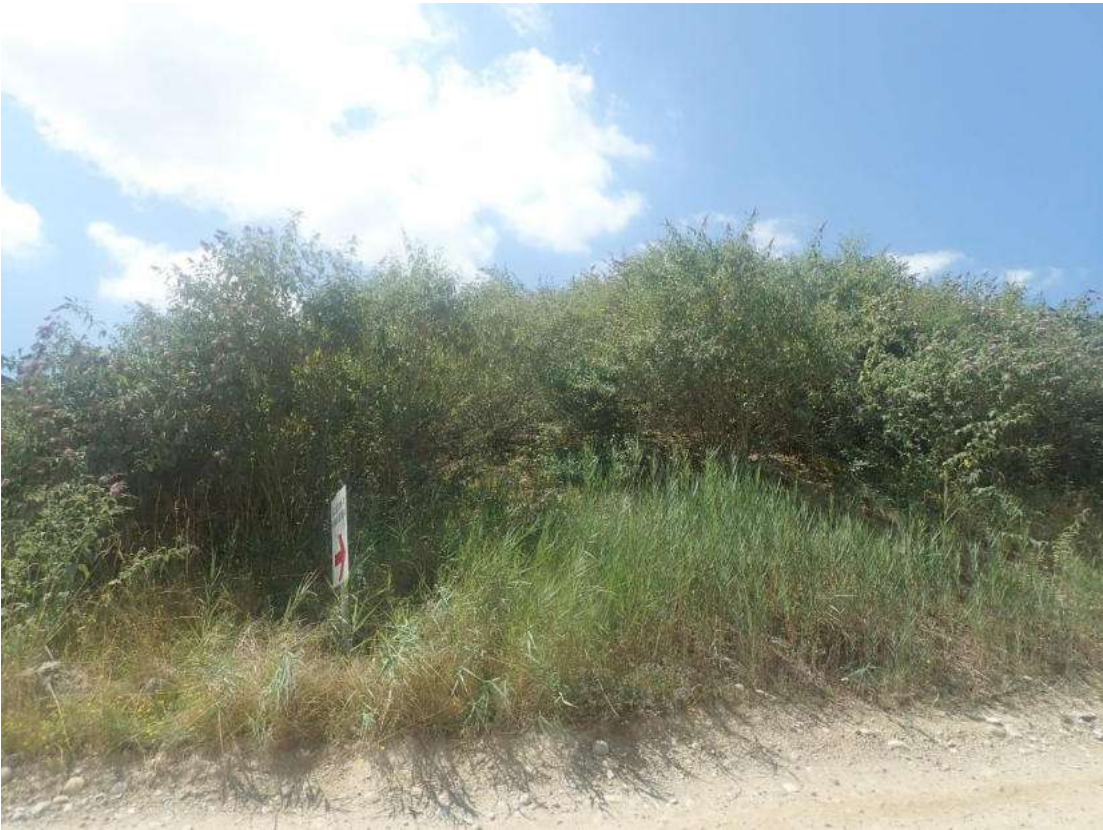
Illustration 6 : Fourré d’Arbre à papillon

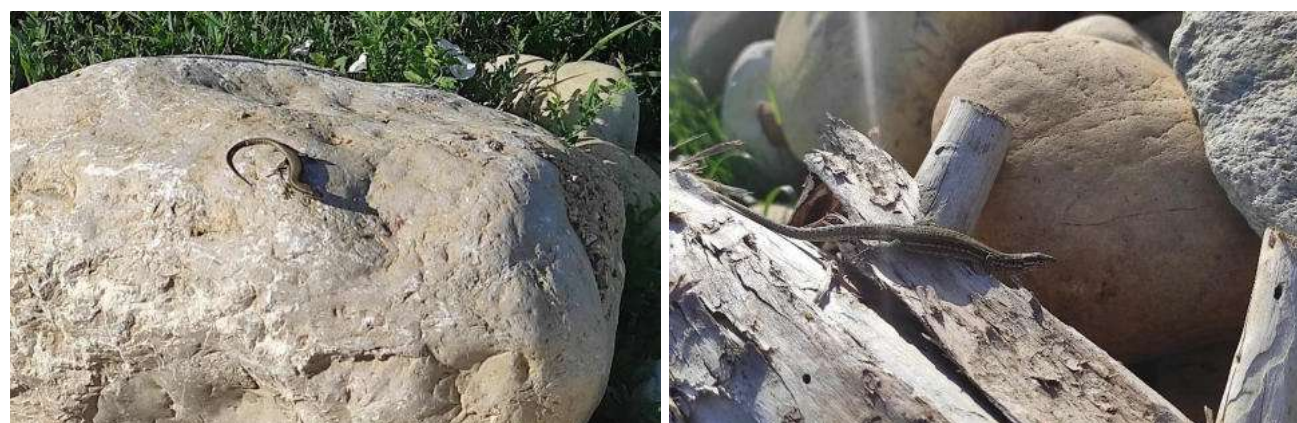
L'hibernaculum supplémentaire créé en entrée de site n'était pas colonisé par des reptiles lors des interventions de l'opérateur mais sa localisation et ses caractéristiques écologiques conviennent bien à ces espèces. Le développement de la ronce y est à surveiller afin de maintenir un fort ensoleillement des pierres favorables à la thermo-régulation des reptiles. Notons la présence d'une jeune Couleuvre helvétique à proximité relative de l'ouvrage, attestant de l'intérêt des milieux observés localement pour les reptiles.

Illustration 7 : Lézard des murailles observés sur les hibernaculums en 2023

La végétation ligneuse est majoritairement peu développée sur les différents aménagements créés (ronces, lianes, etc.), ce qui optimise leur intérêt pour l'ensoleillement pour les reptiles. Le recouvrement de la végétation prairiale aux abords de ces aménagements est par contre très important, en particulier à partir de la fin du printemps et de l'été (voir photographies page suivante), ce qui contribue à isoler les amas pierreux au sein d'une matrice végétale haute moins intéressante pour les reptiles. Il conviendrait ici de conduire un débroussaillage de la végétation au cours du printemps, de façon localisée sur une bande de 3 à 5 mètres autour de chaque ouvrage afin de favoriser leur colonisation et l'effet lisière particulièrement recherchée par les reptiles.

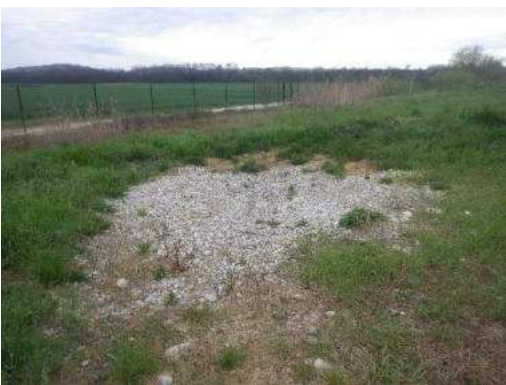
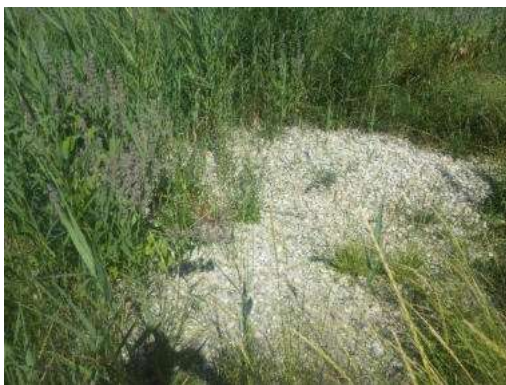
Mare	Stade d'évolution		Hauteur d'eau		Envasement		Développement algal		Développement de la végétation hygrophile	Végétation aux abords de la mare	Faune observée	Photographie (année 2023)	
	12/04	28/06	12/04	28/06	12/04	28/06	12/04	28/06				12/04	28/06
1 et 2	1	1	0 cm	0 cm	Nul	Nul	Nul	Nul	Colonisation en faible recouvrement par le phragmite	Développement de végétation herbacée non hygrophile sur 30 % à 40 % de la surface	Crapaud calamite (1 individu erratique)

Sans intervention, il est probable que les mares disparaissent à court terme au profit de la végétation méso-hygrophile observée en périphérie des ouvrages, remettant ainsi en cause fortement la pérennité des aménagements créés.

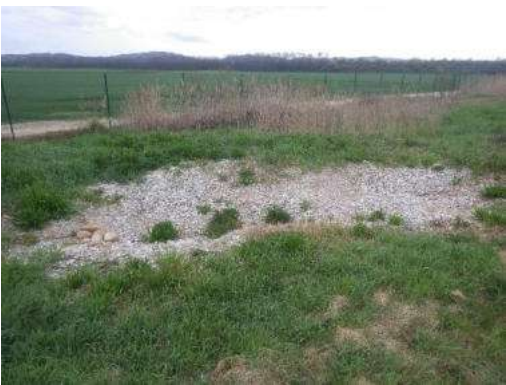
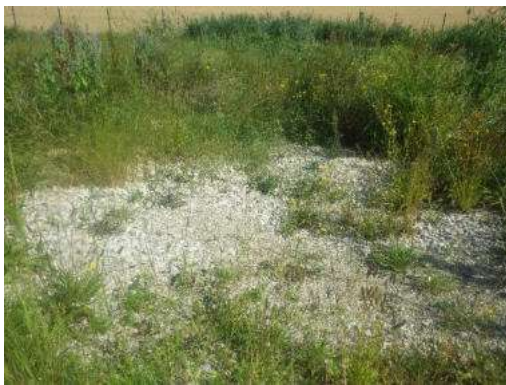
3	1	1	0 cm	0 cm	Nul	Nul	Nul	Nul	Absence de végétation hygrophile	Développement de végétation herbacée non hygrophile sur environ 15 % de la surface	-

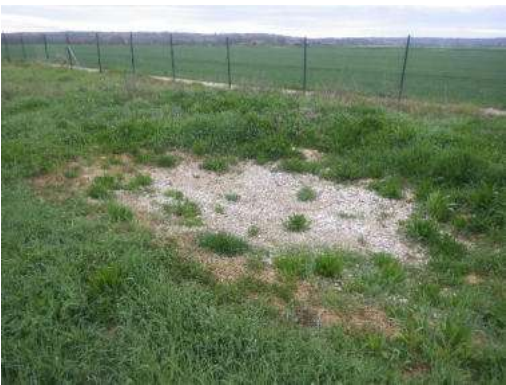
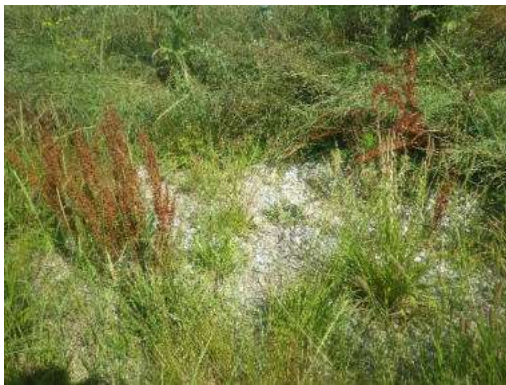
4	1	1	0 cm	0 cm	Nul	Nul	Nul	Nul	Absence de végétation hygrophile	Développement de végétation herbacée non hygrophile sur environ 15 % de la surface	-

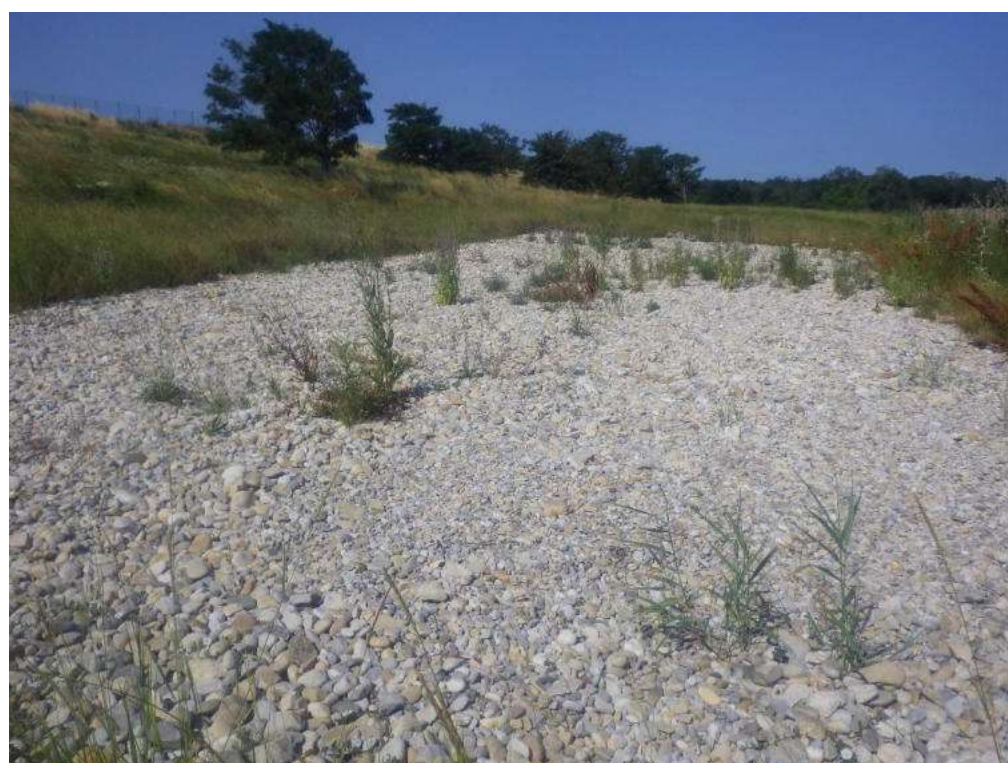
Illustration 8 : Plage de graviers partiellement colonisée par la végétation

De la chaux peut également être apportée de façon préventive afin de limiter la colonisation par la végétation.

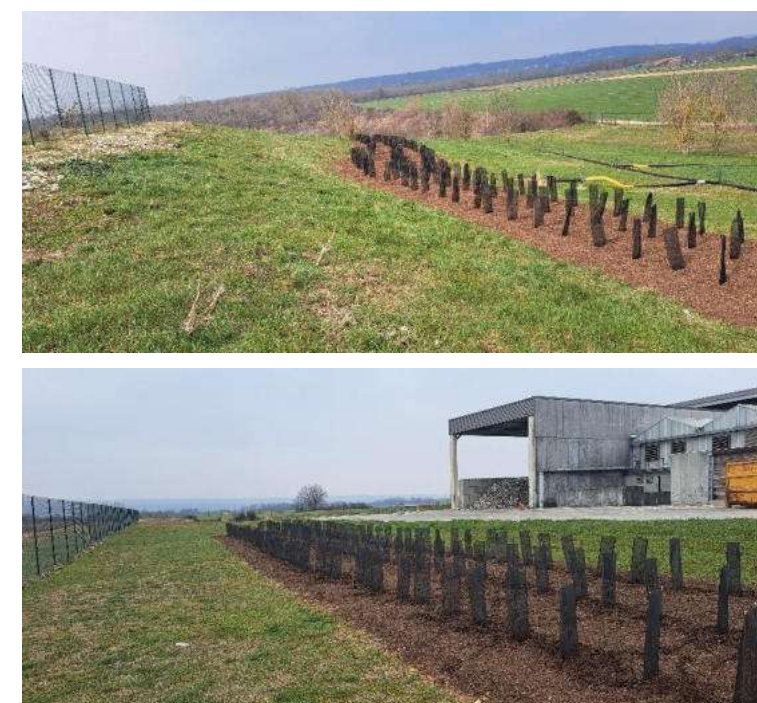
Illustration 9 : Haies plantées

Aux vues de ces observations, il ressort que la majorité des haies plantées sont dans un bon état de conservation avec une mortalité des plants faible (moins de 10%), un seuil de tolérance de 20 % étant en général jugé acceptable pour ce type de plantations. Seule la haie n°2 au nord du bassin présente une mortalité se rapprochant de ce seuil, avec environ 15% de mortalité constatée. Un remplacement des pieds morts pourrait être envisagé pour étoffer cette haie.

Les haies sont composées d'espèces locales et indigènes, sont bien entretenues et un désherbage permettant aux jeunes plants de ne pas être concurrencé par la végétation herbacée a été réalisé au cours de l'année 2023.

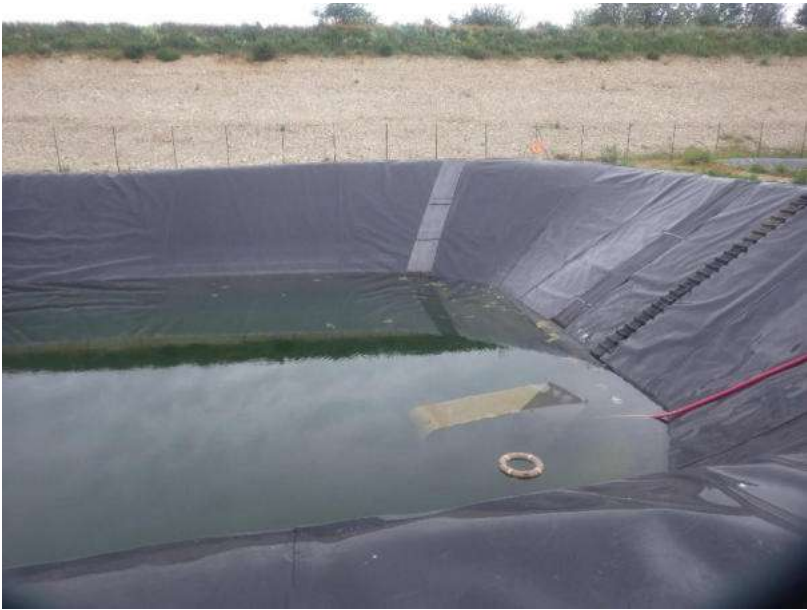
Bassin	Nombre de dispositifs échappatoires installés en 2022	Nombre de dispositifs échappatoires en état fonctionnel en 2023	
		12/04	28/06
Bassin des eaux de stockage pour le TTCR	8 échappatoires de 1m x 8m	8	8
Bassin des eaux pluviales du nouveau casier	10 échappatoires de 1m x 10m	10	9

Illustration 10 : Dispositif échappatoire décroché au sein du bassin du nouveau casier

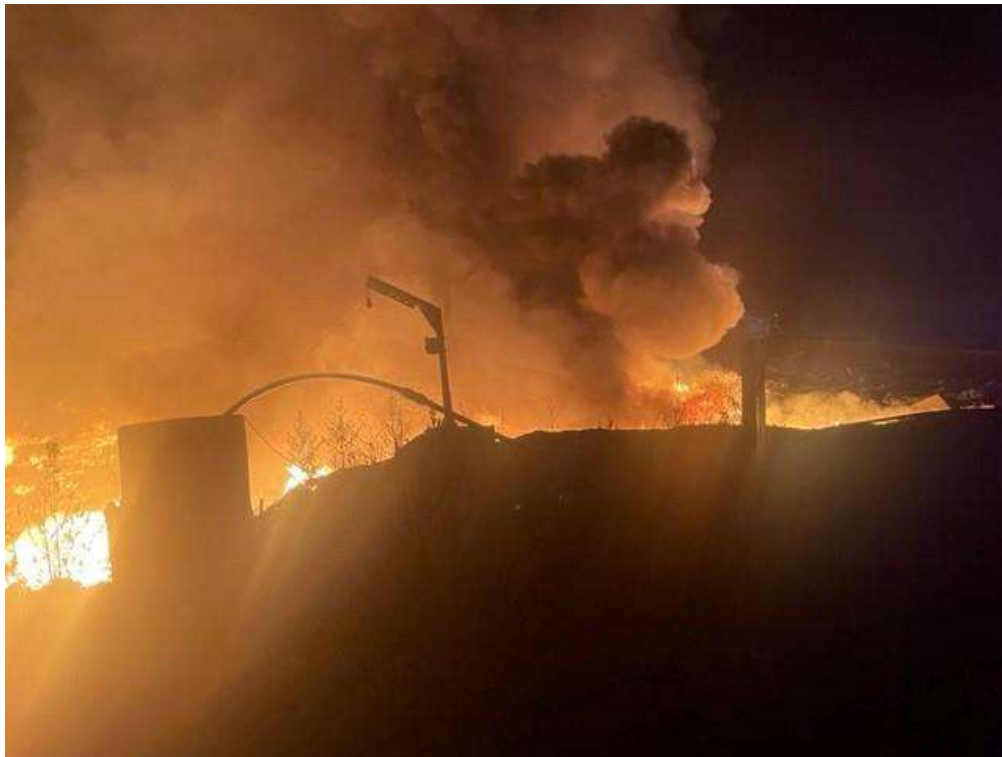
Demande d'intervention des sapeurs-pompiers vers 22h30 pour extinction du feu qui s'était propagé en surface supérieure à 500 m2.

Intervention des SP (environ une cinquantaine) vers 22h50 alimentation des camions à l'aide de la prise d'eau reliée au bassin d'incendie du casier 6.

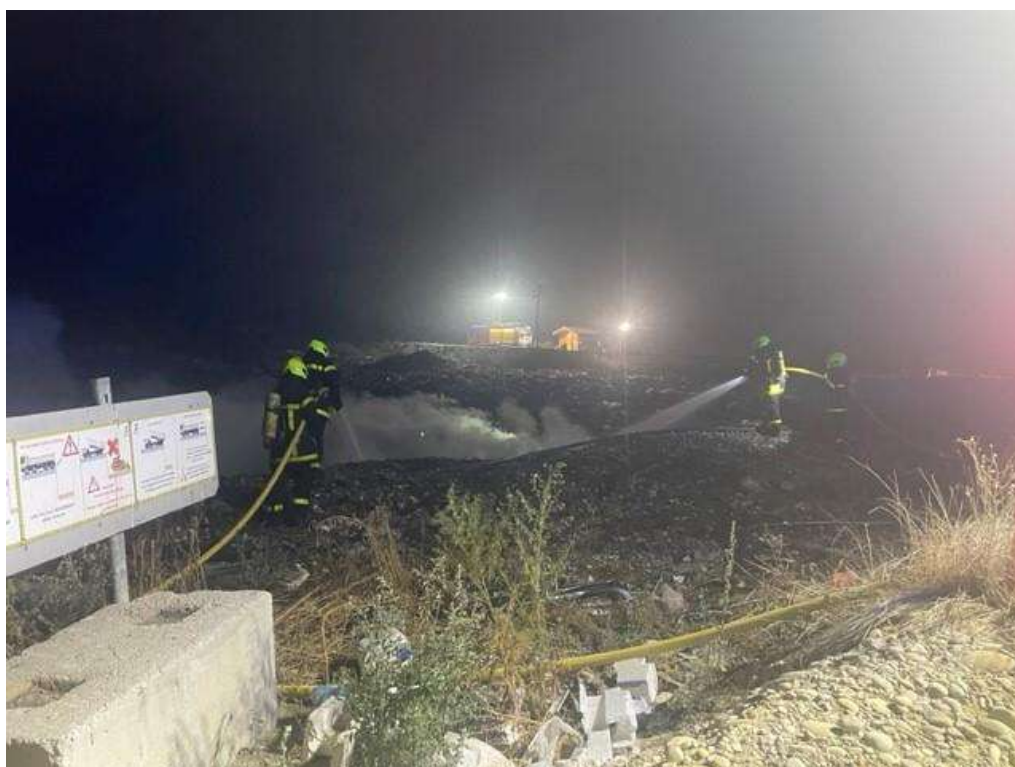
Extinction complète du feu avec l'aide de la pelle 20t et de la chargeuse à chenille SERPOL vers 3h30.

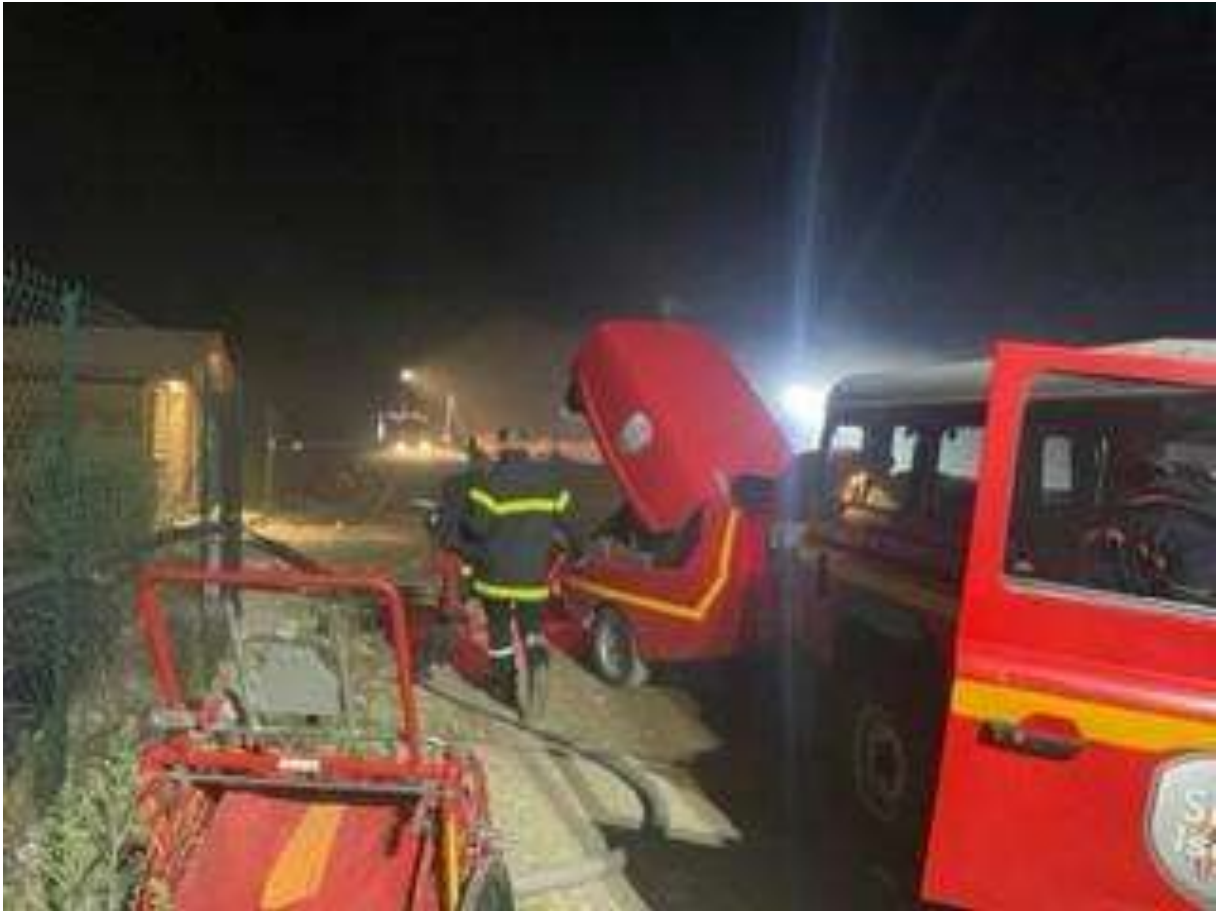
L'ensemble des intervenants a quitté le site vers 5h30 après avoir effectué un contrôle à la caméra thermique vers 5h.

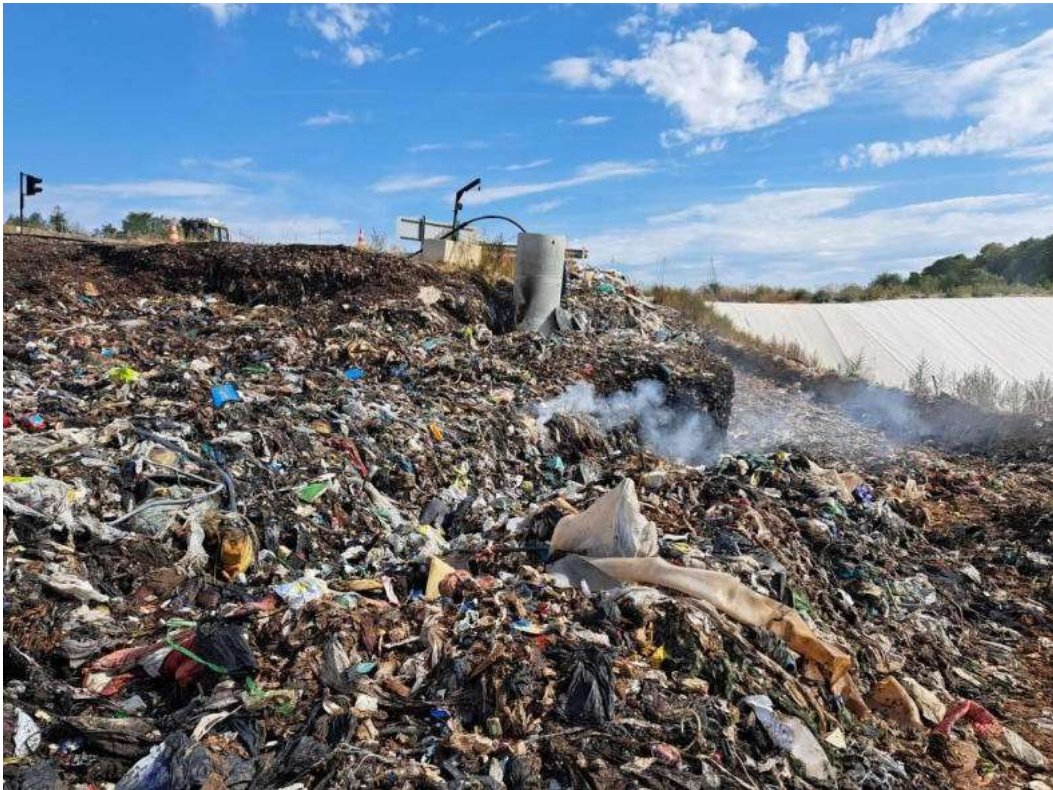
Cependant vers 9h30, une fumée blanche s'est formée au centre de la zone incendiée.

Nous avons donc mis en place les moyens d'extinction interne (lance + tuyaux sur site + pelle à chenille) et nous avons regratté la zone avec la pelle à chenille tout en arrosant jusqu'à environ 11h.

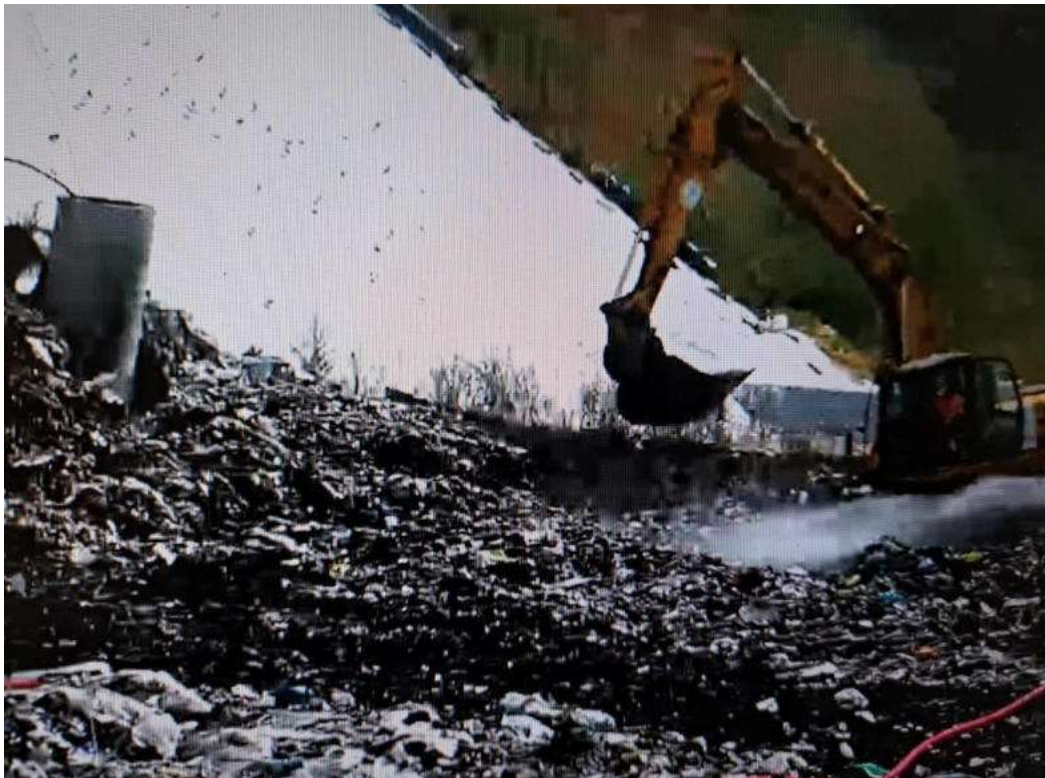
Aucun signe de reprise n'a été constaté dans l'après-midi. Nous avons toutefois fermé l'accès au quai de déchargement pour le 16 et 17/08 et orienté les camions vers un autre point de déchargement sur l'alvéole 3 du casier 6.

La cause réelle de cet incendie n'a pas pu être déterminée. Compte tenu de l'emplacement du départ (à proximité du quai de déchargement), cet événement est certainement lié à des déchets réceptionnés lundi 14 août.

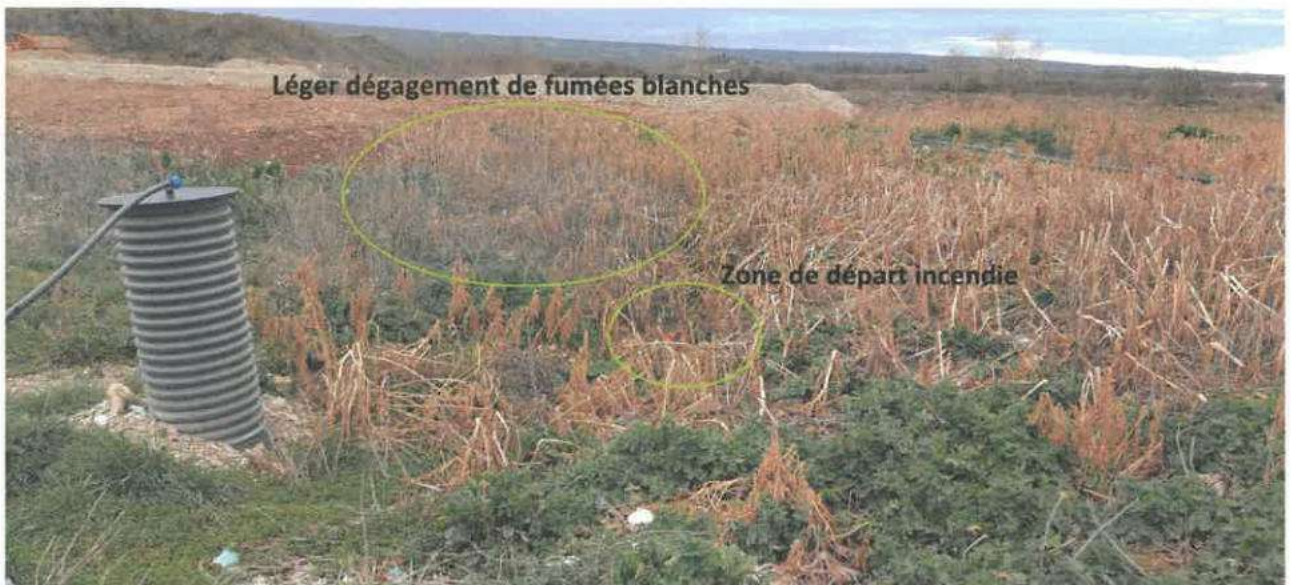
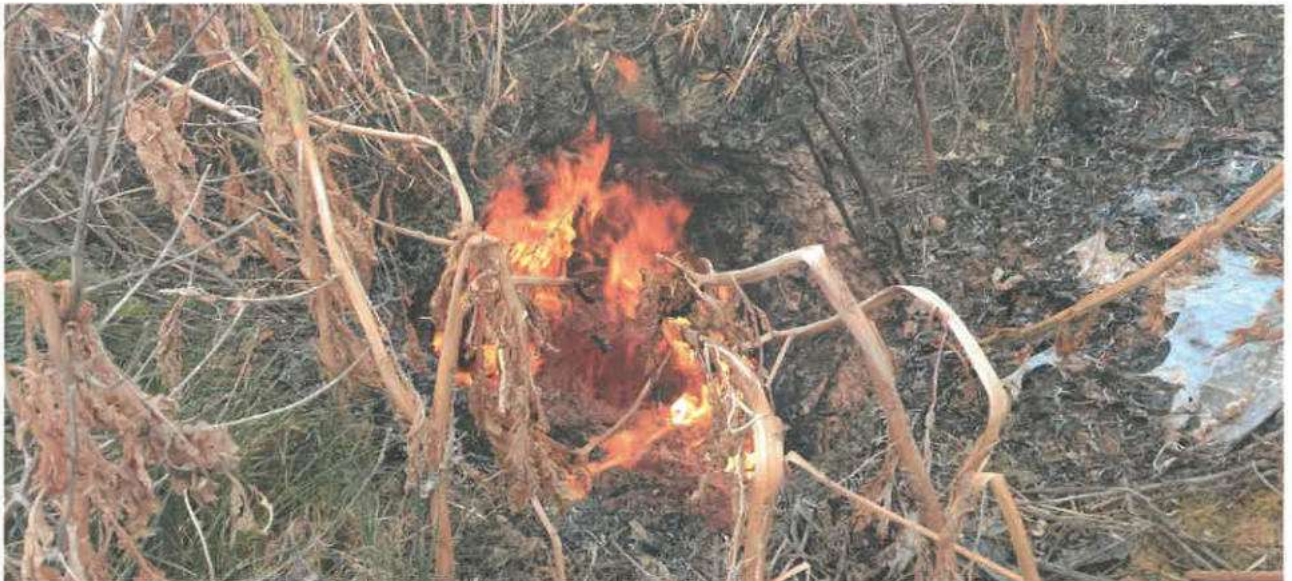
Vers 17h, l'agent du pont bascule de la carrière Budillon, ressent des odeurs de plastiques brûlés et décide de s'approcher du casier 1 où il aperçoit de légères émanations de fumées blanches. En s'approchant un peu plus, il découvre un trou d'environ un mètre carré d'où s'échappent des flammes.

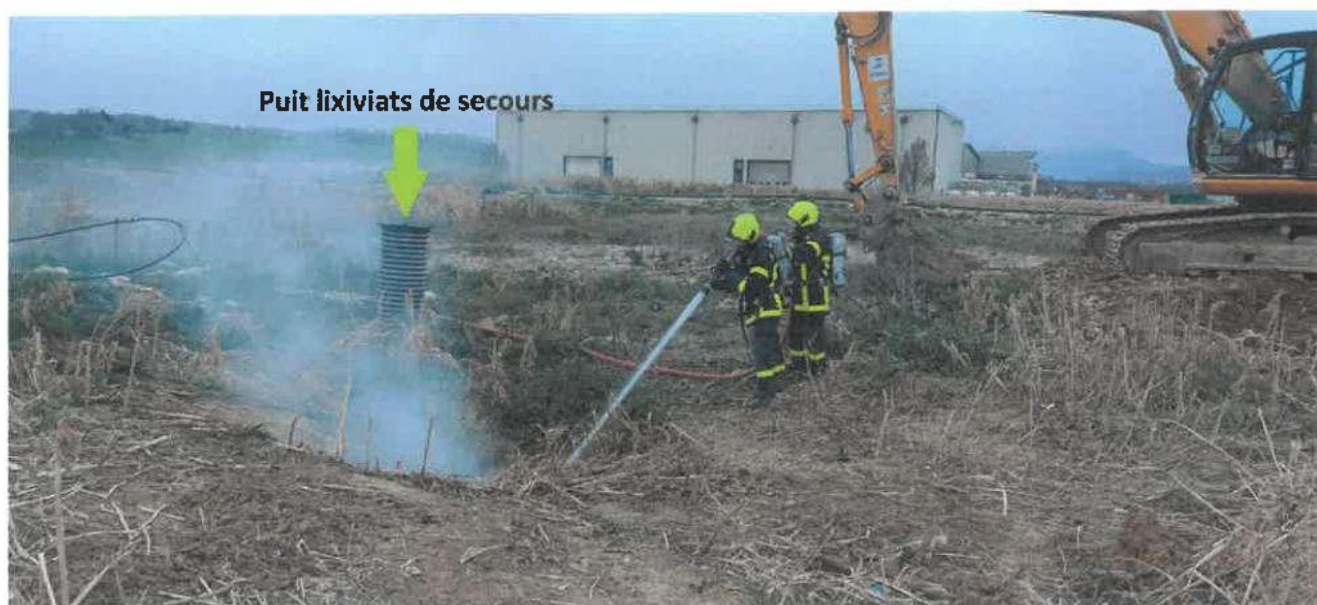
Les pompiers ont donc pompé et rempli leur camion 4x4 avec 4 m³ d'eau issu du bassin incendie du centre de transfert (capacité actuelle de 600 m³) pour éteindre cet incendie.

Après avoir éteint le principal point de départ avec les 4 m3 d'eau, 4 décisions ont été prises pour éviter toute propagation :

- 1- Installer le camion pompier directement en aspiration sur le bassin incendie pour alimenter une lance en continue sur une plus longue période
- 2- Arracher et retirer le puit de secours de pompage lixiviats et mettre un bouchon d'argile de 2m de hauteur à sa place pour éviter de faire entrer de l'oxygène dans le massif de déchets (et ainsi éviter une éventuelle reprise par-dessous)
- 3- Retirer les déchets se consumant encore pour les arroser abondamment
- 4- Recouvrir et compacter une hauteur de 1.5m de terre argileuse sur la zone de départ pour supprimer les entrées d'oxygène

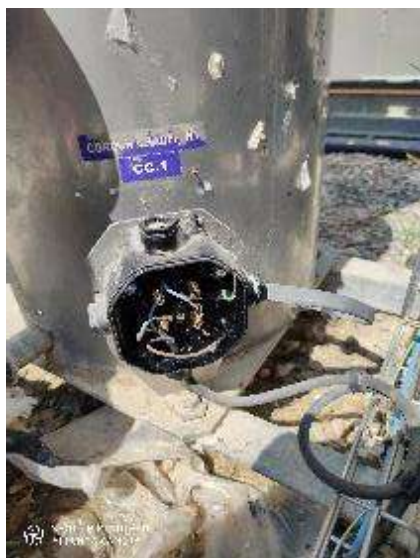
Ensemble cordon chauffant

- complément du niveau d'huile électrovanne GAZ Torchère de secours.
- 2 Batteries « alim secourue » torchère de secours
- 2 courroies XPA 1700 (Transvap'O)
- 1 brûleur
- 6 accroches flammes
- ensemble cordon chauffant (cordon + boîte de dérivation ATEX)

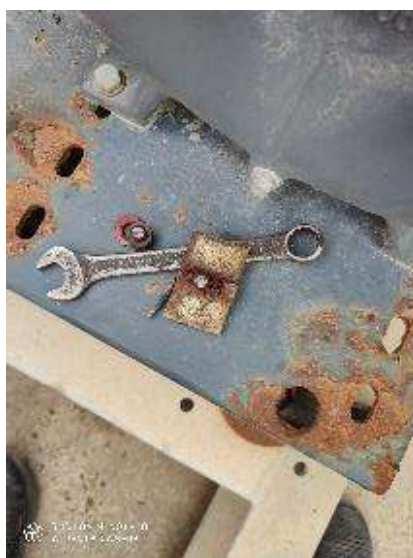
Fixation du moteur du surpresseur cassée

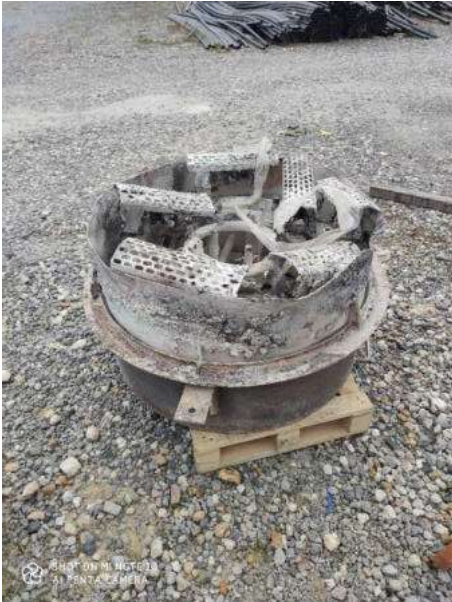
Brûleur remplacé

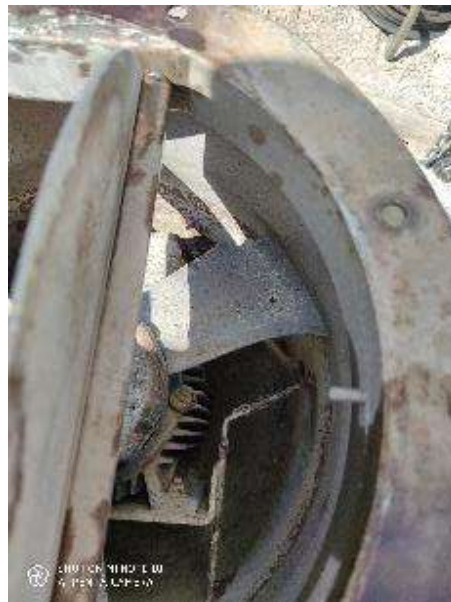
Hélice du ventilateur abîmé

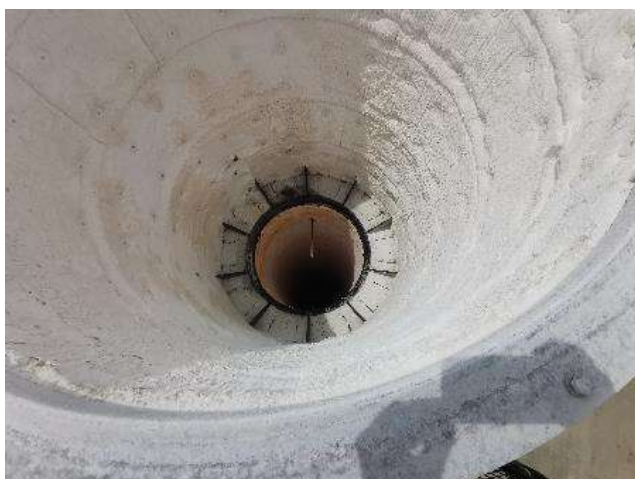
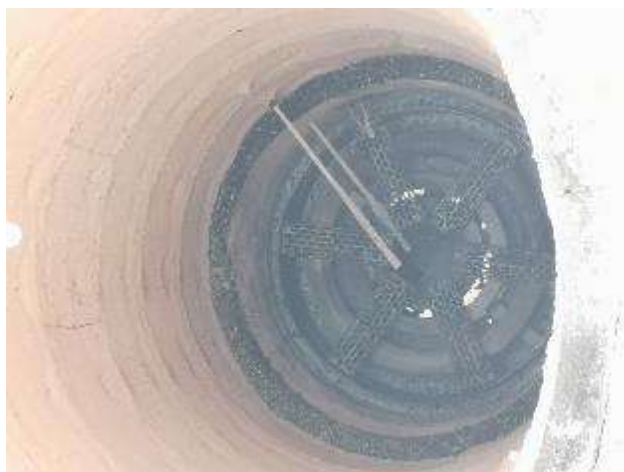
Contrôle de la réhausse Transvap'O et du fût – Bon état

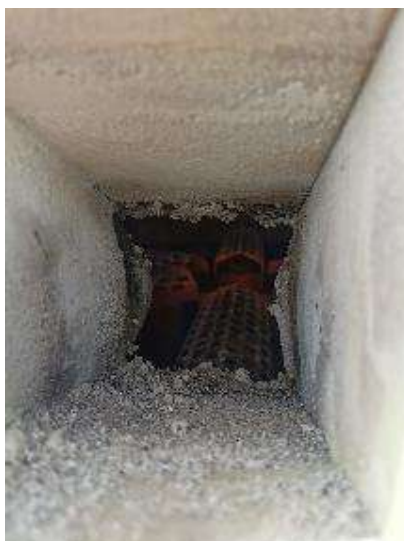
Accroches flammes

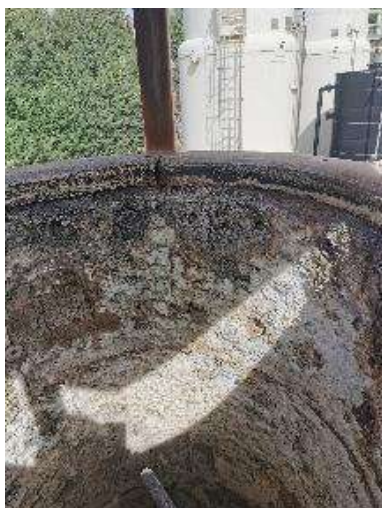
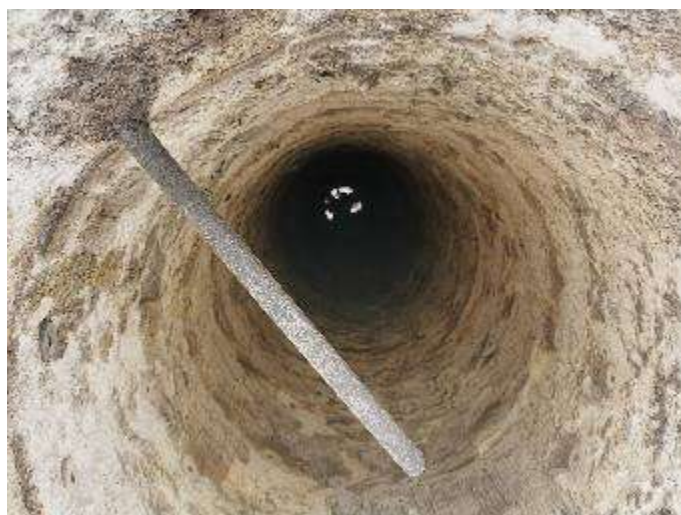
Torchère

Etat intérieur du fût de la torchère

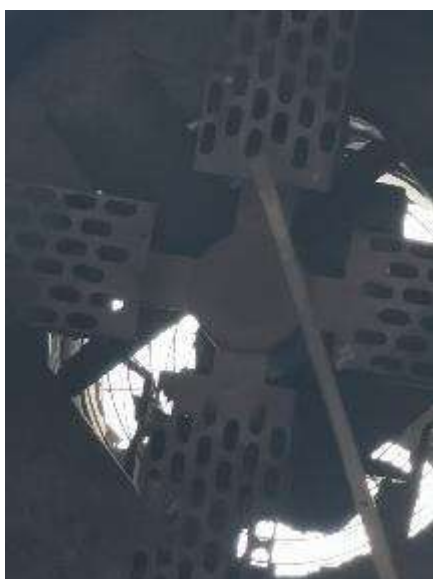
Accroches flammes

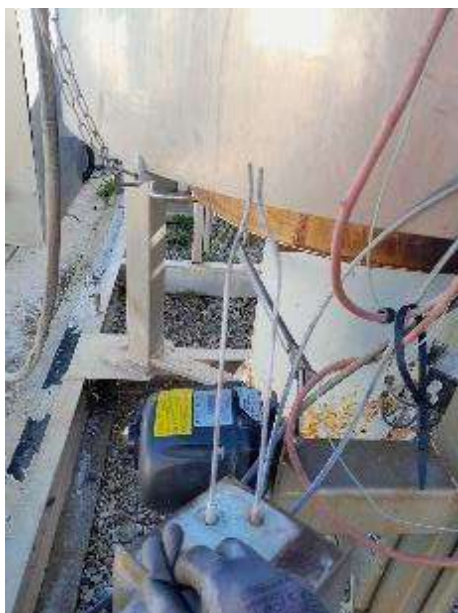
Electrodes et support nettoyés

- Nettoyage des 2 électrodes et du support
- Plaque de fixation du brûleur sur le ventilateur

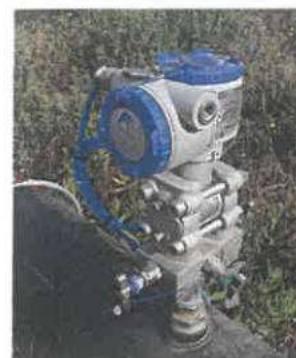
FLOW - Biogaz	Sol-Biogaz VD23 032V2			
	CM23 032 - FLOW - Biogaz			
Repère	PEN VALO			
Modèle DP	FKCP22V5-AXDB1-CU			
Fabricant	FUJI ELECTRIC			
S/N DP	ANC0146F			
Echelle DP	0	-	22.44	mbar
Echelle Flow-Biogaz	160.00	-	800.00	Nm ³ /h
	163.64	-	818.20	m ³ /h
Modèle Pitot	5RD110-008502-DYY1			
SN Pitot	P23-0007			
PERIODICITE DES VERIFICATIONS PERIODIQUES	ANNUELLE			
PERIODICITE DES REVISIONS PERIODIQUES	SEMESTRIELLE

DATE	STATUT	TYPE INTERVENTION (Vprim, Contrôle pério, Rev pério, réparation)	PLOMBAGE	CONFORMITE JUSQU'A	N° CERTIFICAT ou RAPPORT / DESCRIPTION DE L'INTERVENTION & N° MARQUE BONNE FOI	NOM, SIGNATURE & SOCIETE DE L'INTERVENANT & CLIENT
5/4/2023	NC	VPRIM	NC	04/2024	50223010129-14000	Fuji Electric P. Nourhan
	C		C		Vignette n° 70	STICOM P. BÉJAY
02/11/2023	NC	Révision Périodique	NC	04/2024	50223010129-14000	Fuji Electric N. TURQUET
	C		C			STICOM P. BÉJAY
	NC		NC			
	C		C			
	NC		NC			
	C		C			
	NC		NC			
	C		C			
	NC		NC			
	C		C			
	NC		NC			
	C		C			
	NC		NC			
	C		C

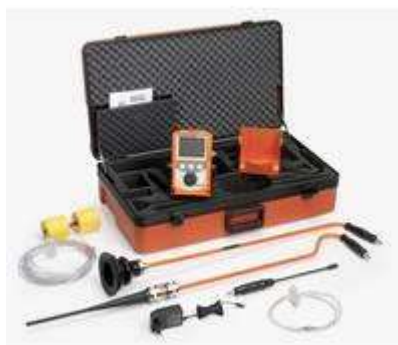
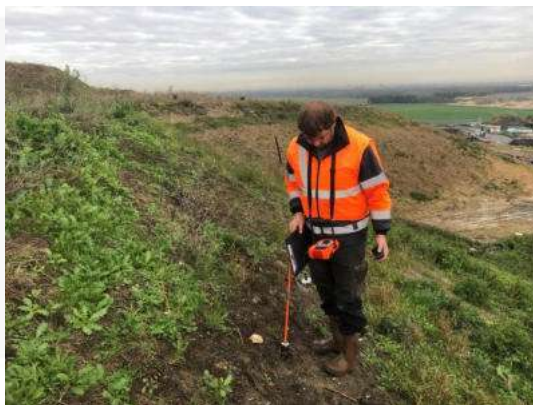
- Un détecteur GA 680 combinant un capteur infrarouge et un capteur semi-conducteur pour le méthane. Cet appareil est particulièrement adapté pour la détection de petites concentrations de méthane.

La recherche de fuite s'effectue à pied avec le GA680 porté par un opérateur et munis d'une sonde cloche permettant la vérification de surfaces irrégulières.

Le GA 680 détecte spécifiquement le méthane.

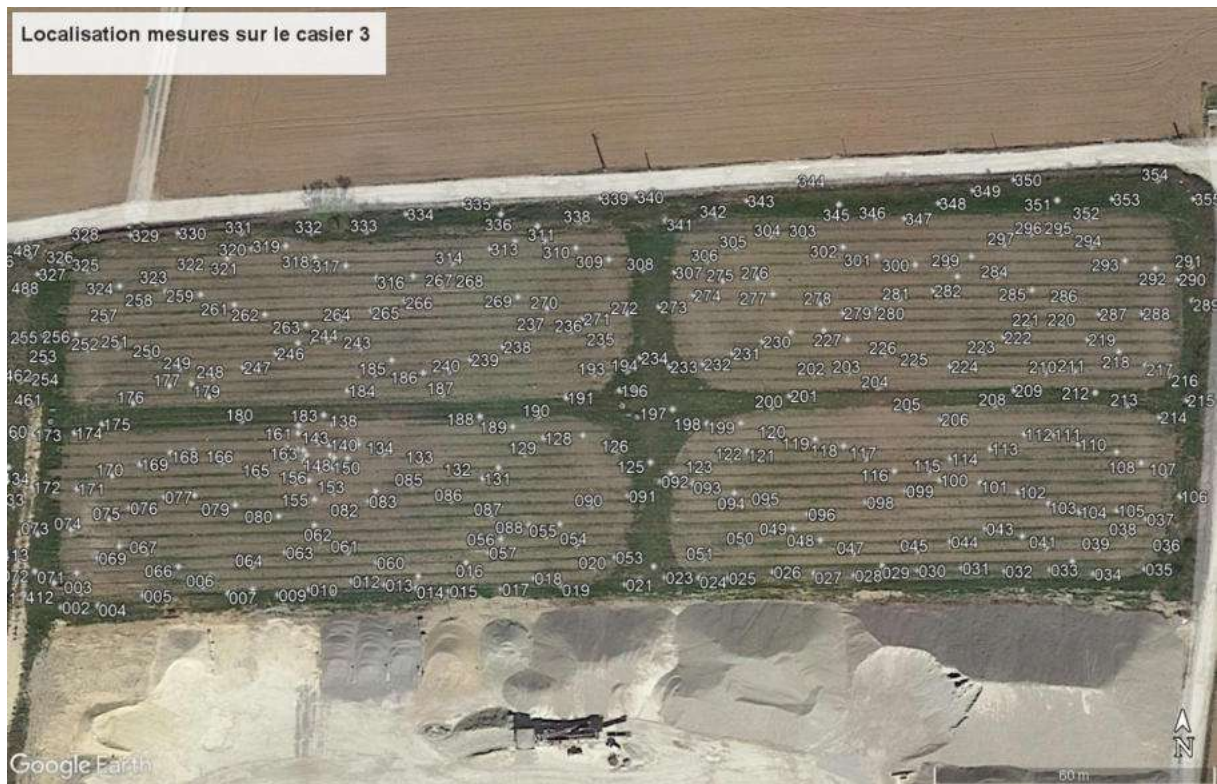
4.1.1 Casier 3

L'ensemble des points de mesure réalisé sur le casier 3 est présenté sur l'image satellite suivante :

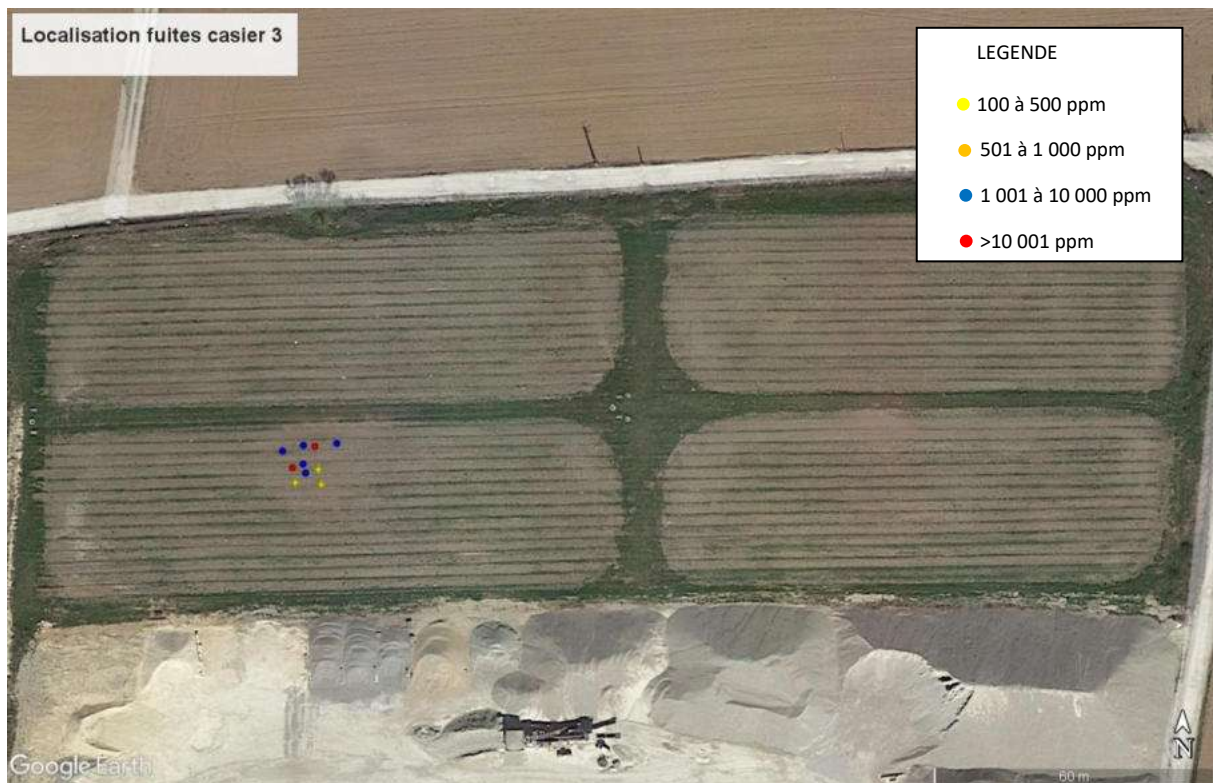
L'image satellite suivante indique les points de mesures présentant des valeurs >100 ppm :

1 zone d'émissions diffuses d'environ 10m sur 10m a été mise en évidence présentant :

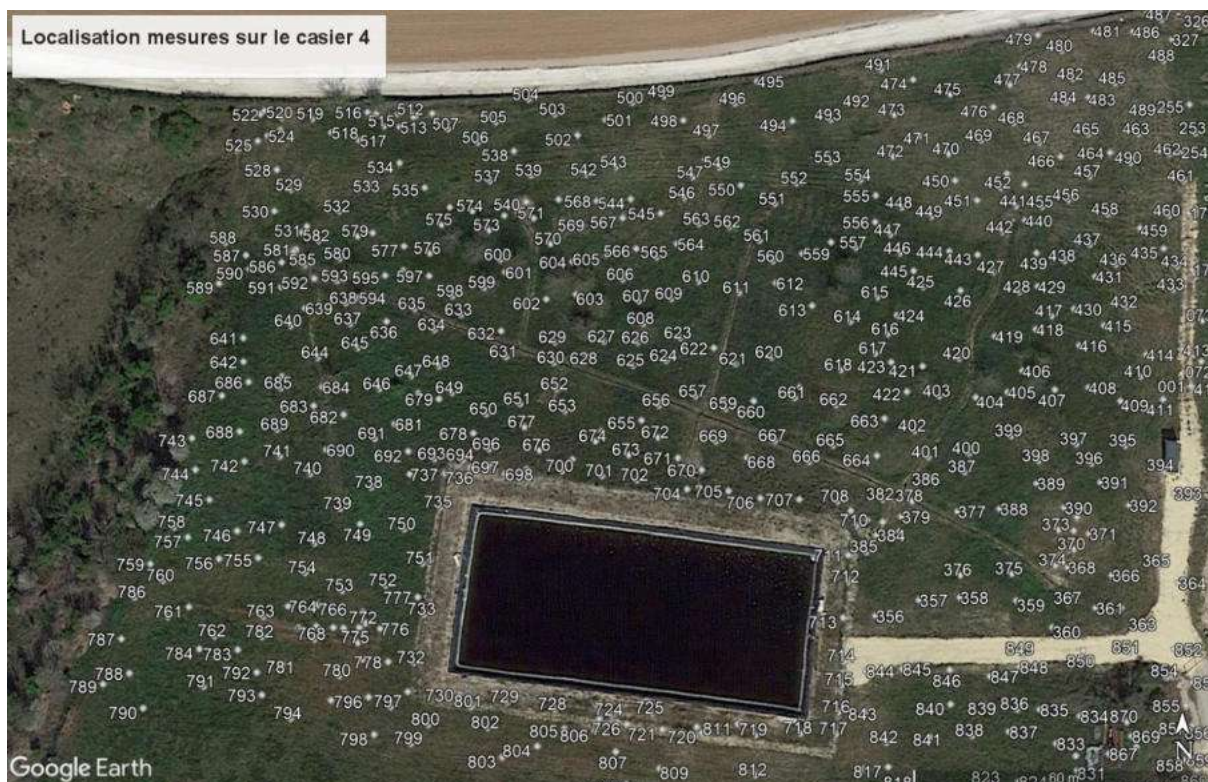
4.1.2 Casier 4

L'ensemble des points de mesure réalisés sur le casier 4 est présenté sur l'image satellite suivante :

Il n'a pas été possible de réaliser l'ensemble des mesures dans le talus ouest du casier compte tenu de la végétation abondante et des pentes importantes, ni dans l'emprise du bassin de rétention.

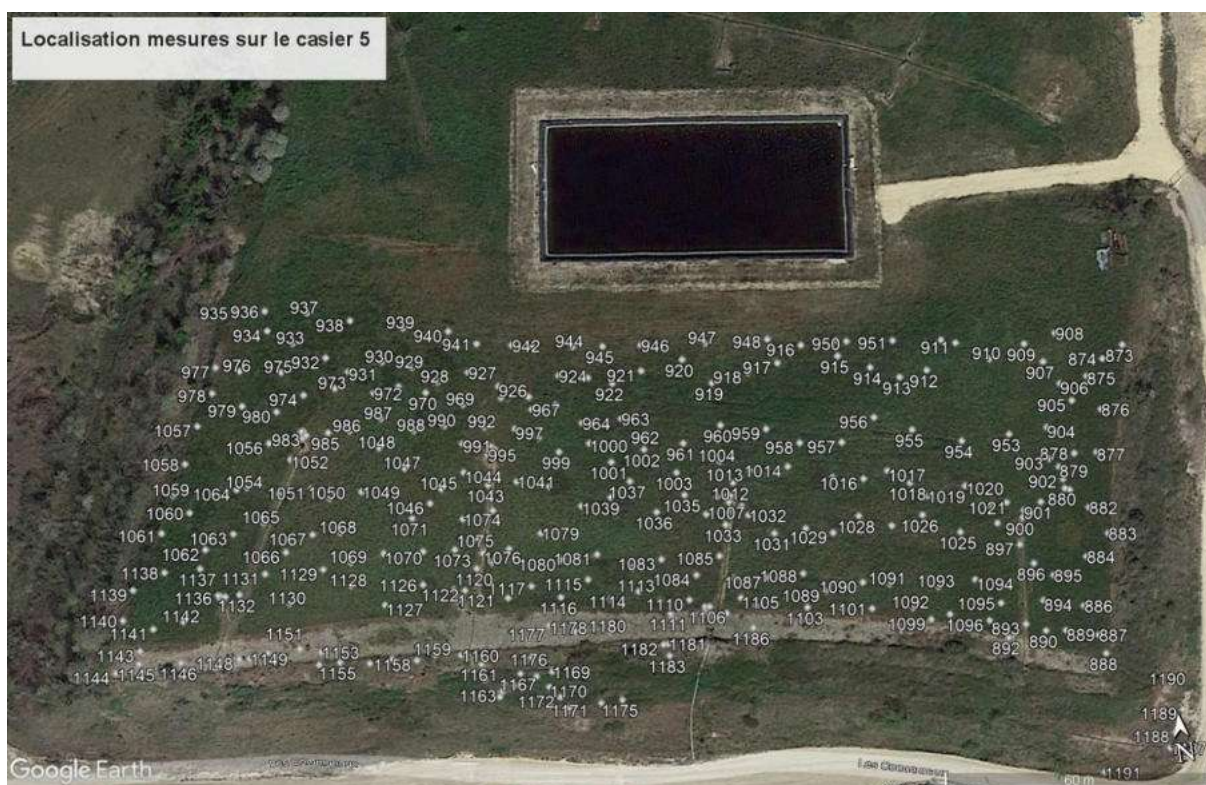
4.1.3 Casier 5

L'ensemble des points de mesure réalisé sur le casier 5 est présenté sur l'image satellite suivante :

Il n'a pas été possible de réaliser l'ensemble des mesures dans les talus du casier compte tenu de la végétation abondante et des pentes importantes.
